Contestación de Demanda 2019-00013

Asunto	: Contestación de Demanda
Medio de control	: Reparación Directa
Proceso	: 52001-33-33-009- 2019-00013
Demandante	: LAURENTINO MARTOS NARVAEZ Y OTROS
Demandado	: MUNICIPIO DE TAMINGO, AMERICANA DE CONSTRUCCIONES y HERNAN MARTINEZ MELENDEZ

DIAGNOSTICO ESTRUCTURAL DE VIVIENDA
Marzo de 2019

Ubicación: Puerto Remolino-Taminango, Nariño
Propietario: Laurentino Martos.
Área de construcción: 206 M2
usos: Habitacional y comercial
Número de plantas: dos
Sistema estructural: Pórticos.

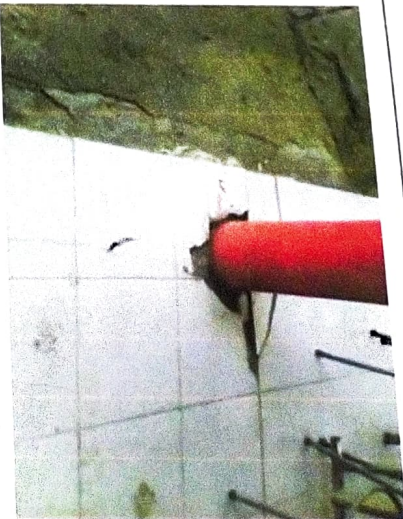
N°	AFECTACION	DESCRIPCION Y CAUSAS	SEVERIDAD	REGISTRO FOTOGRAFICO
1	Esfuerzos de punzonamiento interacción columna - placa de contrapiso. Caso columna circular.	<p>1. Hundimiento localizado en el punto de transferencia de carga. La cual tiene lugar en una superficie de contacto pequeña entre un elemento de sección circular de concreto y un elemento de apoyo; generalmente se presenta debido:</p> <p>A que existe un área de contacto insuficiente entre el elemento vertical y la superficie de soporte para transferencia de cargas. Los esfuerzos transmitidos por la columna se concentran en un área muy reducida de la superficie de apoyo, generando deformaciones que inducen fisuras en las estructuras de cimentación, que comúnmente se reflejan a la placa de contrapiso manteniendo un patrón de fisuras radiales al punto de contacto.</p> <p>2. A la diferencia de rigideces de los elementos verticales y los elementos de cimentación o apoyo. La carga soportada, la calidad de los materiales empleados y las características geométricas de los elementos estructurales son factores intrínsecos a la rigidez.</p> <p>3. Cantidad de acero inferior a la requerida en los elementos estructurales involucrados.</p>	Moderada

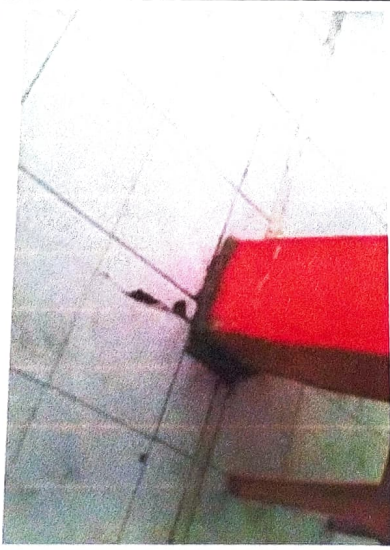
2	Esfuerzos de punzonamiento interacción columna - placa de contrapiso. Caso columna cuadrada.	<p>Hundimiento localizado en el punto de transferencia de carga la cual tiene lugar en una superficie de contacto pequeña entre un elemento bidireccional de concreto y un elemento de apoyo; generalmente se presenta debido:</p> <p>1. A que existe un área de contacto insuficiente entre el elemento vertical y la superficie de soporte para transferencia de cargas. Los esfuerzos transmitidos por la columna se concentran en un área muy reducida de la superficie de apoyo, generando deformaciones que inducen fisuras en las estructuras de cimentación, estas comúnmente se reflejan a la placa de contrapiso manteniendo un patrón de fisuras radiales al punto de contacto.</p> <p>2. A la diferencia de rigideces de los elementos verticales y los elementos de cimentación o apoyo. La carga soportada, la calidad de los materiales empleados y las características geométricas de los elementos estructurales son factores intrínsecos a la rigidez.</p> <p>3. Cantidad de acero inferior a la requerida en los elementos estructurales involucrados.</p>	Moderada

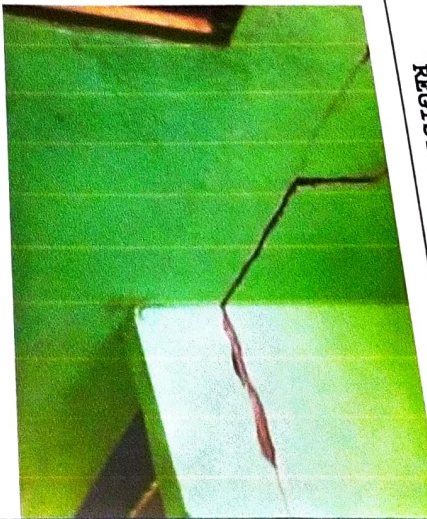
N°	AFECCACION	DESCRIPCION Y CAUSAS	SEVERIDAD	
3	Figura en la interfaz muro de mampostería - viga aérea. Fotografía segundo piso. Vista 1.	Se evidencia una fisura en la interfaz muro de mampostería y viga aérea. El efecto de asentamiento de la estructura trae consigo una redistribución de esfuerzos en la estructura. Cada elemento debe resistir y transmitir esfuerzos adicionales. La eficiencia en el comportamiento adecuado de la estructura a los asentamientos, depende del diseño estructural, en este se prevé la ocurrencia de este tipo de eventos y cada miembro de la estructura se diseña para mantener su eficiencia garantizando la integridad de la estructura. En la fotografía se aprecia la fisura en la interfaz muro en mampostería y viga aérea, a causa de esfuerzos de tensión en el mortero de pega, generados por la baja capacidad de los elementos estructurales de resistir y transmitir esfuerzos adicionales.	Moderada

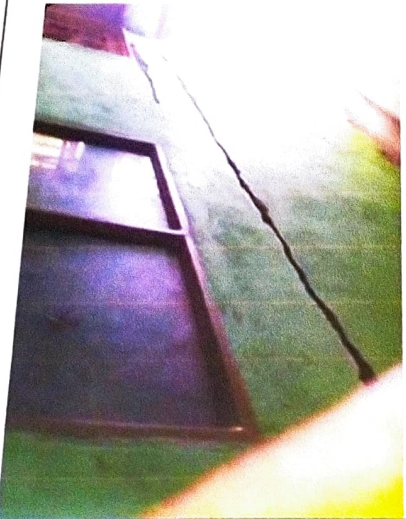
4	Fisura en muro de mampostería en la interfaz viga aérea. Fotografía segundo piso. Vista 2.	En la fotografía se aprecia la fisura en la interfaz muro en mampostería y viga aérea, a causa de esfuerzos de tensión en el mortero de pega, generados por la baja capacidad de los elementos estructurales de resistir y transmitir esfuerzos adicionales.	Moderada

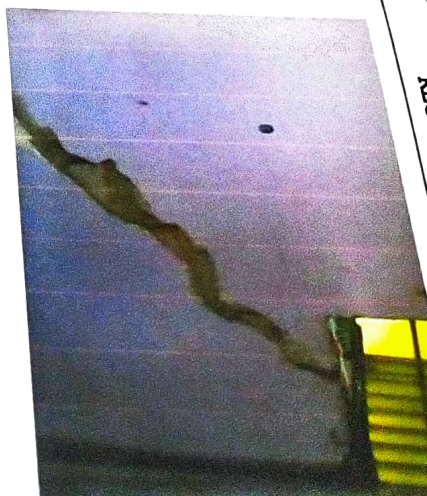
N°	AFECTACION	DESCRIPCION Y CAUSAS	SEVERIDAD	
5	Fisura de muro en mampostería en vano de ventana.	<p>Se evidencia una fisura generada por esfuerzo de tensión en el mortero de pega. Generalmente se presenta en vanos de ventanas donde carecen de elementos de confinamiento: columnetas, dinteles, alfajías. Los vértices del espaciamiento de la ventana inducen dilataciones que se prolongan hasta encontrar un elemento que interrumpa su prolongación. No hay falla de las unidades de mampostería.</p> <p>La baja capacidad de los elementos estructurales de resistir y transmitir esfuerzos adicionales y la carencia de elementos de confinamiento, incidió en la fisura del muro.</p>	Moderada

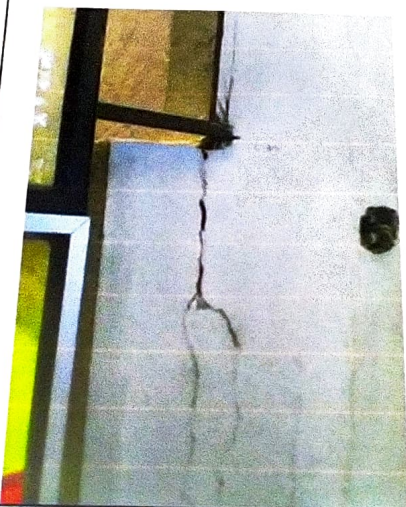
6	Dilatación inducida vaciado superpuesto de elementos estructurales. Fotografía segundo piso.	<p>En la fotografía se aprecia una serie de fisuras paralelas.</p> <p>Las fisuras superiores se deben a los esfuerzos de tensión en el mortero de pega en la interfaz muro de mampostería y viga área de soporte.</p> <p>La fisura inferior corresponde a una dilatación que debía aparecer ya que se evidencia el vaciado de una viga simplemente apoyada más reciente sobre una viga existente en voladizo. Las fisuras que se desprenden de la dilatación se deben a la inadecuada configuración de la estructura y a la deficiencia en la transferencia de cargas.</p>	Moderada

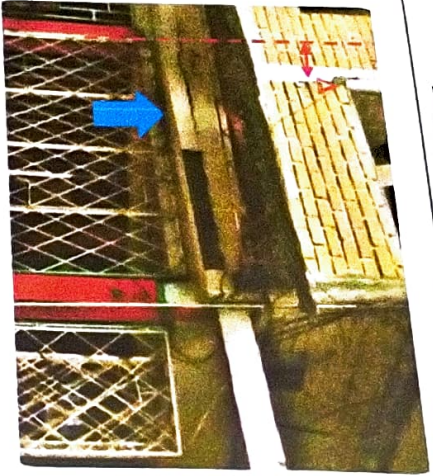
N°	AFECTACION	DESCRIPCION Y CAUSAS	SEVERIDAD	REGISTRO FOTOGRAFICO
7	Falla de viga area.	Se evidencia deflexiones excesivas en la viga y falla por cortante debido a la imposición de cargas puntuales a un tercio del elemento. La viga no está diseñada para soportar esfuerzos cortantes inducidos por la carga puntual aplicada por la columna. La estructura presenta deficiencias en la configuración estructural.	Moderada

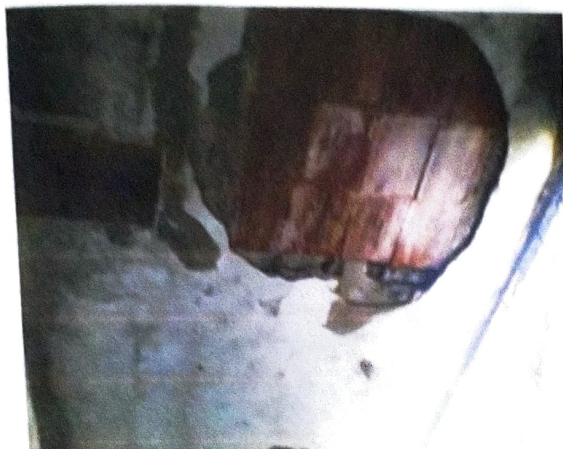
Fotografía F-1.

Se evidencio problemas de humedad en algunas áreas de la vivienda, las cuales han generado deterioro acelerado de algunos elementos de la estructura, tal es el caso del desprendimiento del pañete inferior de la losa de cubierta, problemática que se debe comúnmente a filtraciones activas de agua lluvia. *Fotografía F-1.*

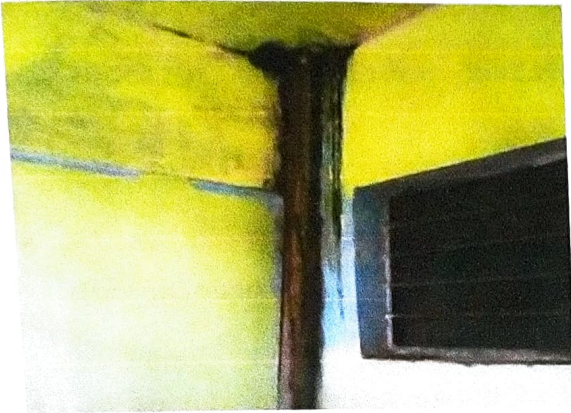
Fotografía F-2

Se evidencian problemas de humedad en muros el área posterior de la vivienda a nivel de la primera planta *Fotografía F-2* la cual se debe a que en la segunda planta justo sobre el área afectada, se encuentra un área destinada a lavado de ropas donde se evidencia manejo inadecuado del agua tal como se parecía en la *fotografía F-3*, esto genera filtraciones de agua que ocasionan una problemática de humedad a los muros de la planta inferior.

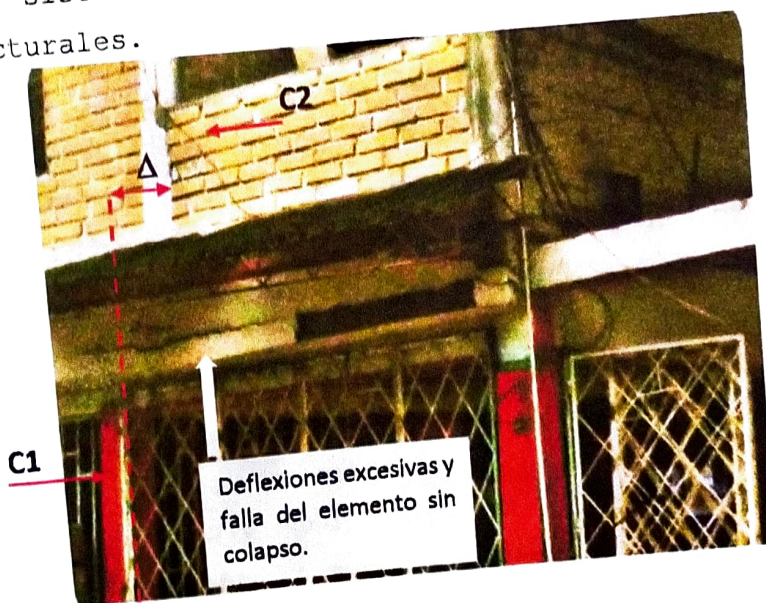
Fotografía F-4.

Con el fin de profundizar en la importancia de la configuración estructural de la vivienda, en la fotografía N°5 se aprecia el costado de la vivienda, donde se aprecia una columna del

pórtico no continua desde la cimentación y el nivel de cubierta (C1), y se aprecia el arranque de otra columna (C2) que arranca desde la viga aérea de la segunda planta a una distancia Δ del eje neutro de la primera columna (C1).

Estas falencias de configuración estructural en altura, generan una reducción considerable en la capacidad de la estructura de resistir momentos flectores y esfuerzos cortantes, los que al combinarse llevaron a la viga a experimentar deformaciones que sobrepasan el rango elástico hasta llegar a la falla.
