CLIENTE	Inversiones Paisajes del Cerro			NIT	900896782-2
MAQUINA	Pluma Grúa 250 kg	CIUDAD	Sabaneta	TELEFONO	885-3790
CONCEPTO	Informe servicio técnico

20 DE JUNIO DE 2023.

REVISIÓN E INSPECCIÓN TÉCNICA DE PLUMA GRÚA DE 250KG.

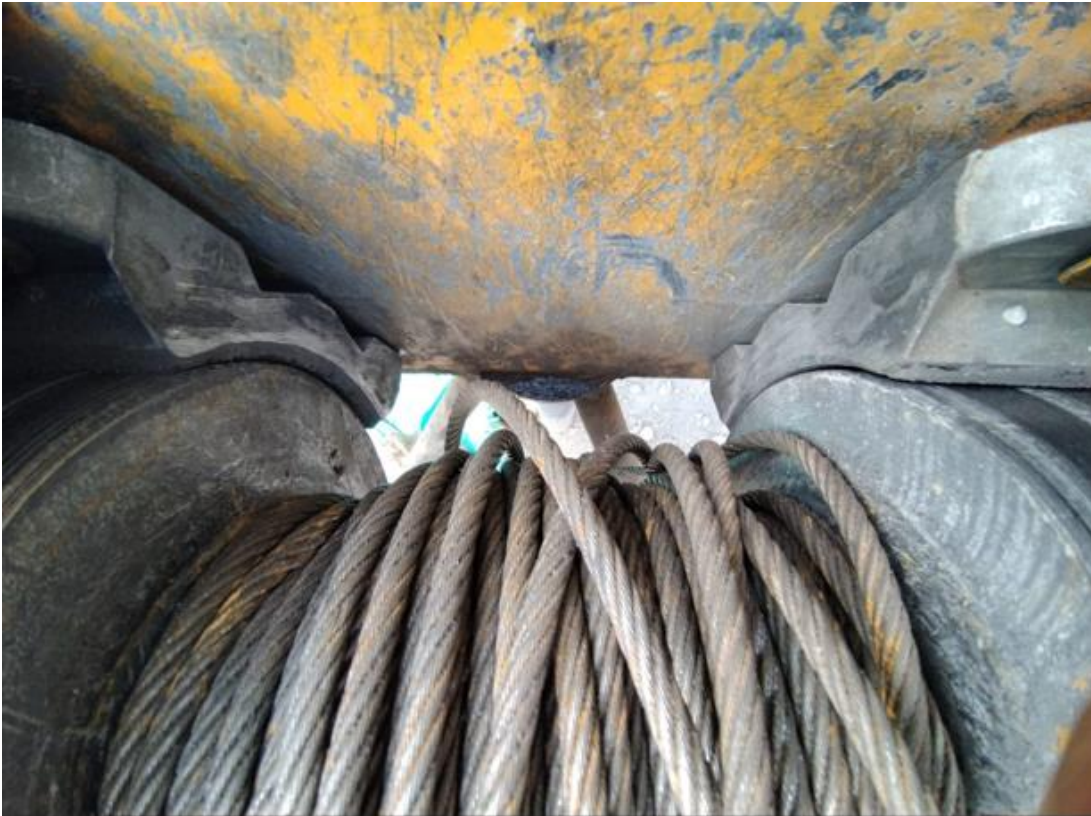
Se logra evidenciar como hallazgo leve un desgaste en las bandas de frenado (Derivado de la operación) el cual no afecta el funcionamiento del equipo.

Inspección bandas de frenado

- instalar resortes de tracción de frenado en el eje de la palanca de operación del equipo.
- instalar rotulación que indique la correcta operación y manipulación del equipo.

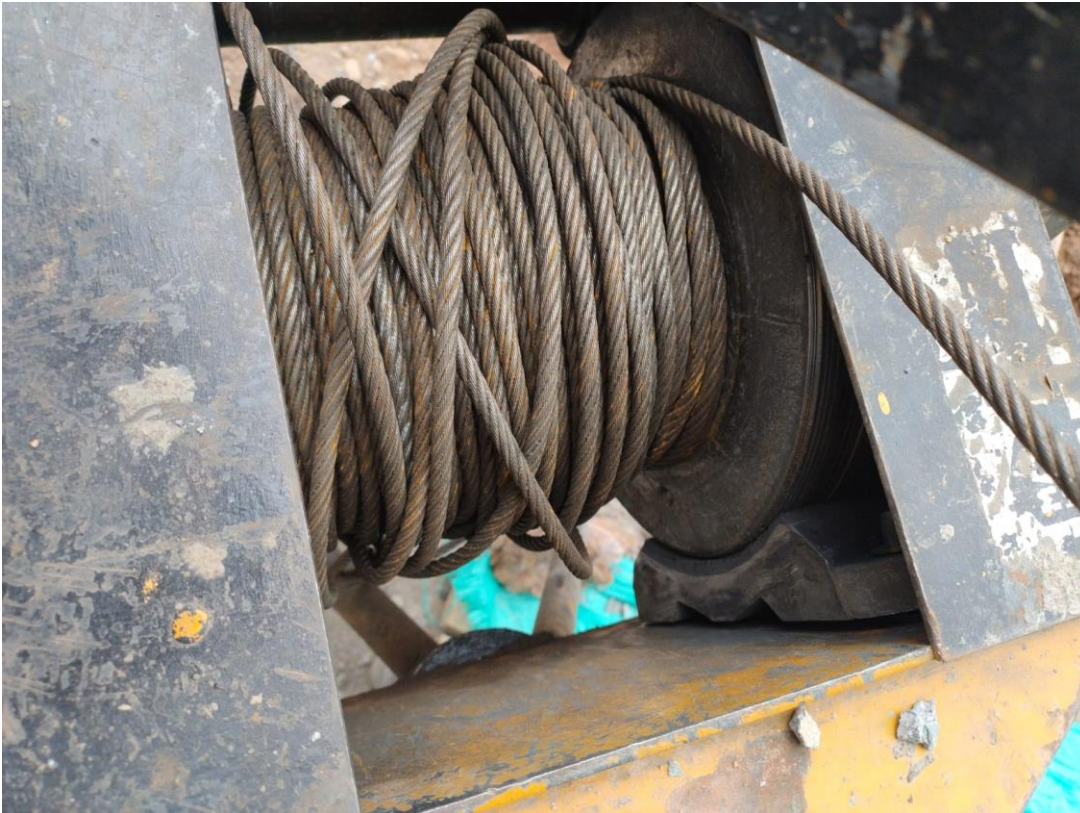
Inspección de guaya y rodillo de fricción

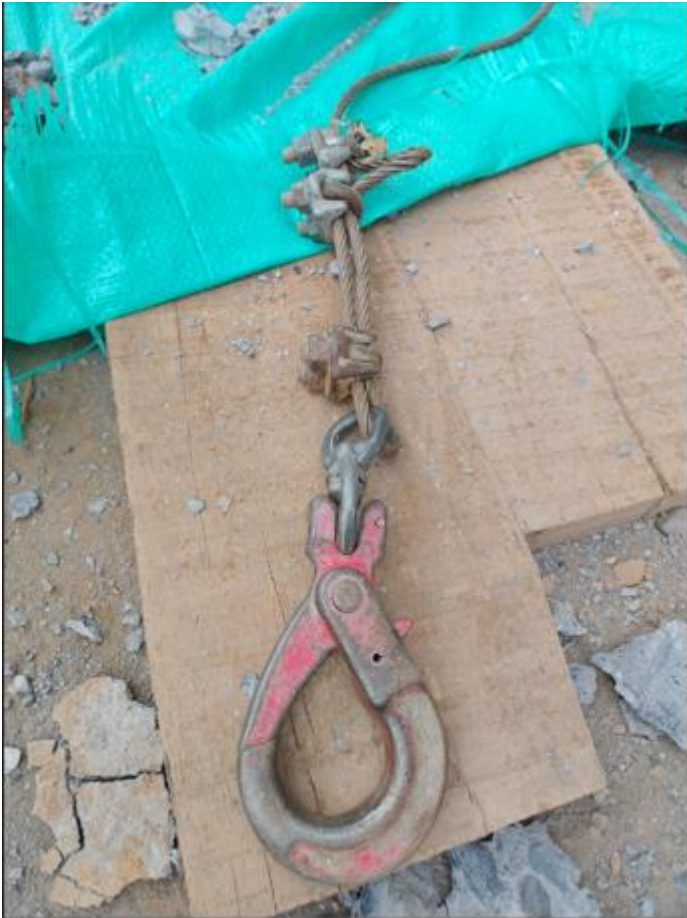
Inspección del gancho de sujeción y sus conexiones.

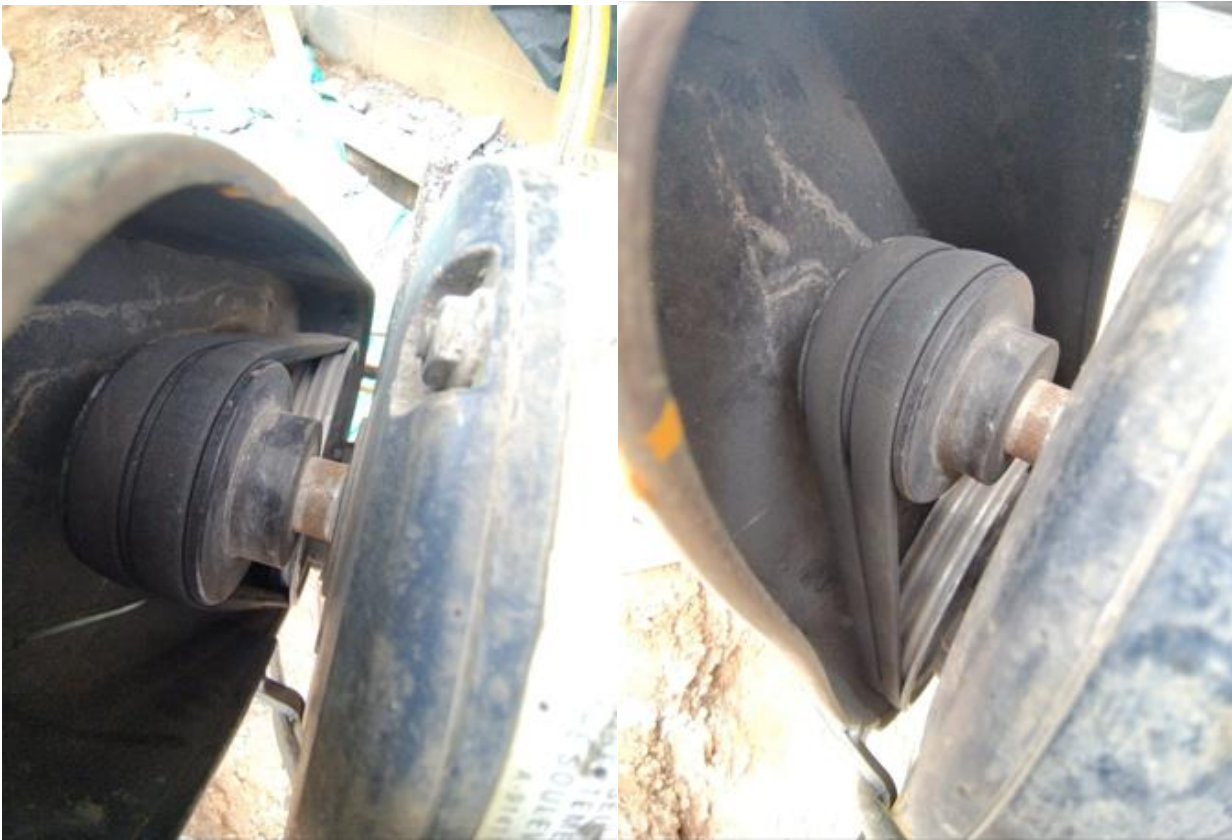
Inspección de la tensión de las bandas de transmisión

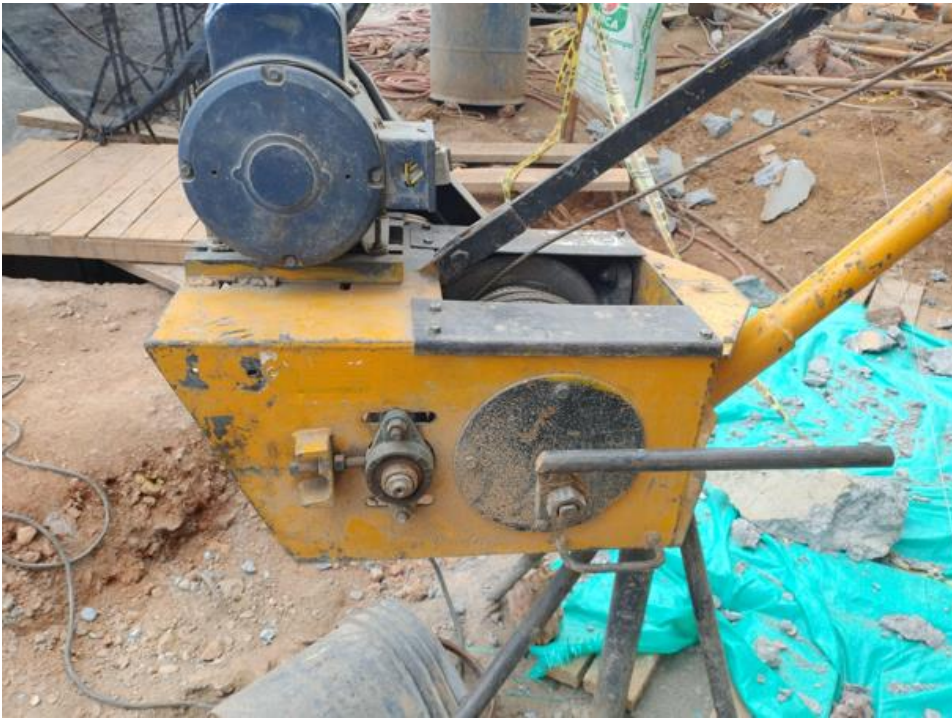
Inspección palanca de operación, rodamientos del eje de fricción y del motor eléctrico.
