INFORME TÉCNICO DE RECONSTRUCCIÓN DE ACCIDENTES DE TRÁNSITO

CASO No. 6401

PLACA: VCS572

MARZO DE 2024

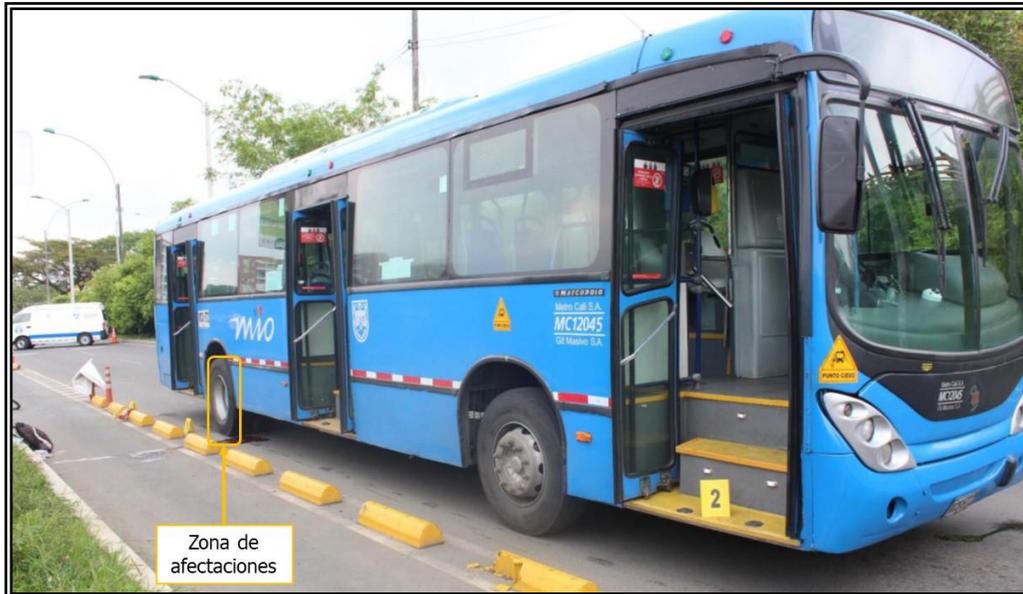
Imagen 3.3 Zona de posibles rastros

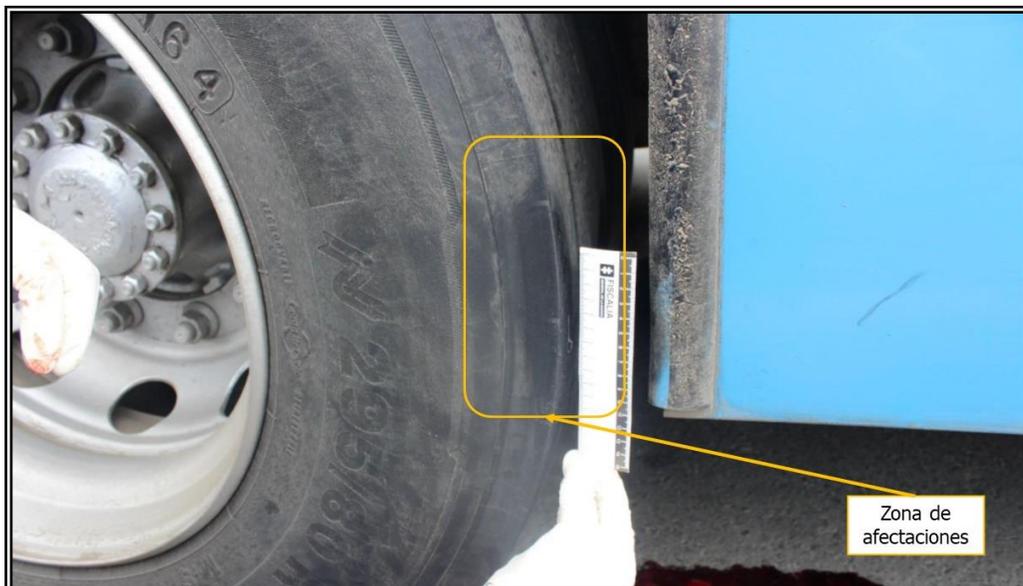
"... No presenta daños – zona d transferencia orgánica en llanta trasera..."

Imagen 3.4 Zona de rastros en la llanta posterior derecha

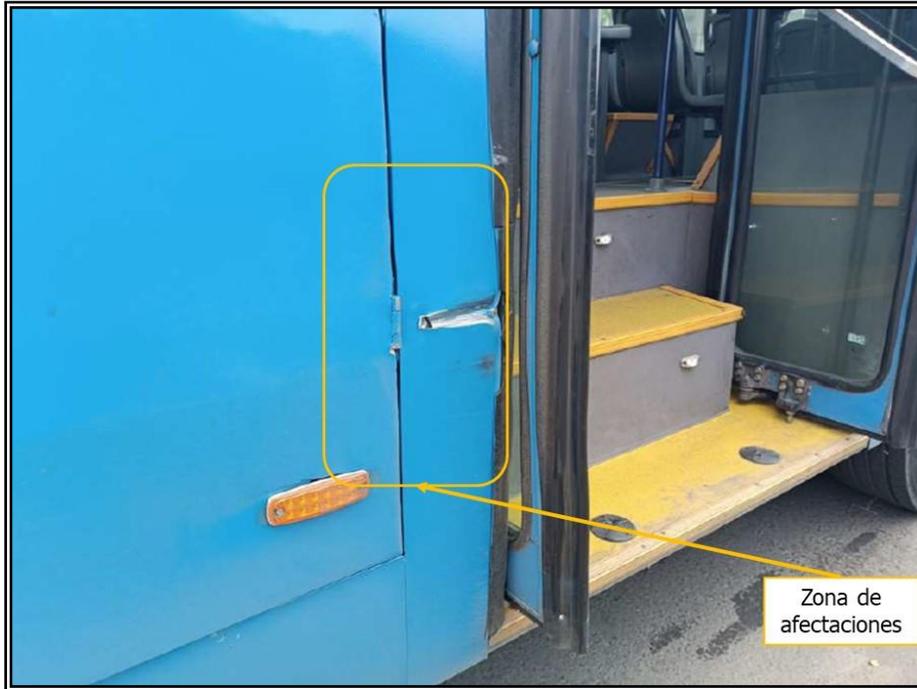
Imagen 3.5 Zona de posibles daños

En importante mencionar que la afectación entre el lateral del bus (Cerca a la puerta), se ubica atrás de la llanta que entra el contacto con el ciclista, es decir que la bicicleta ya debería estar caída cuando pasa por el lado esta zona de la puerta por lo que no hay correspondencia, por lo que se indica la posibilidad que la afectación mencionada fuera pre existente.

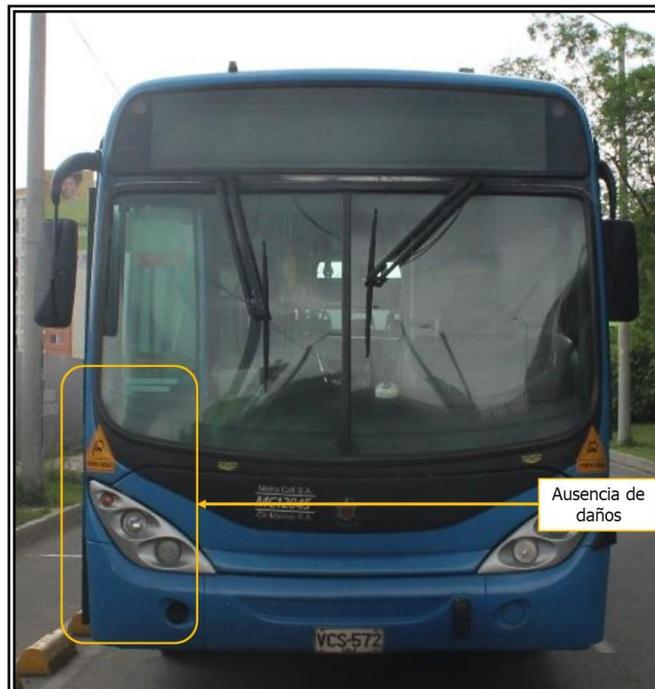
Imagen 3.6 Ausencia de daños zona delantera

1. La mecánica de colisión, el análisis de daños, ausencia de daños en la zona frontal del bus y posición final de los involucrados, demuestran que el accidente ocurre debido a la caída del vehículo 2 (Bicicleta).

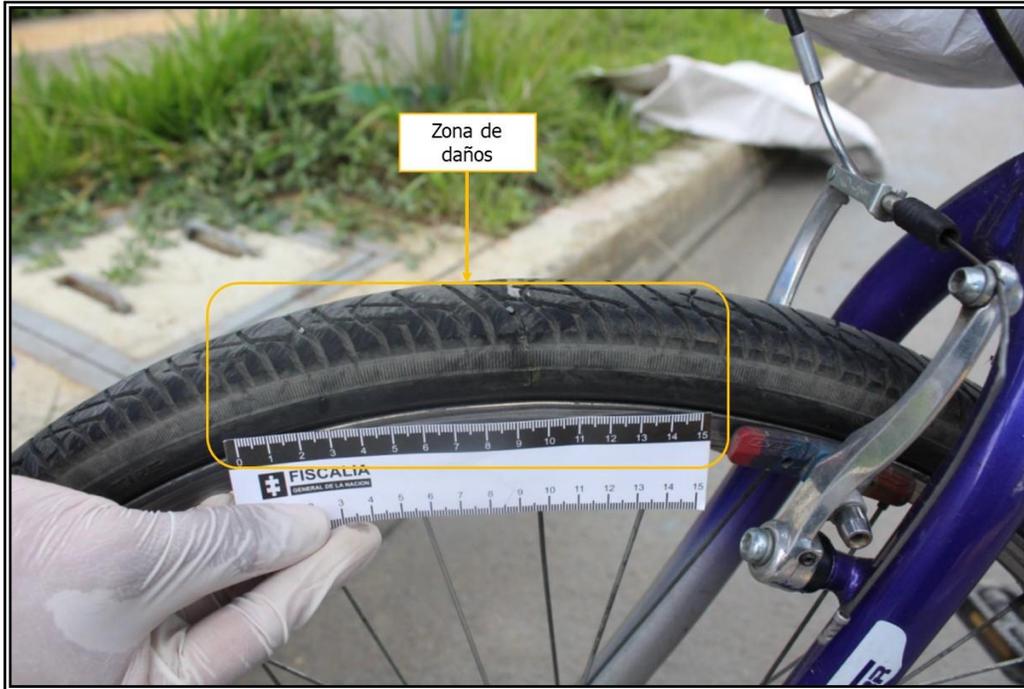
"... huella delantera zona de limpieza..."

Imagen 3.9 Zona de daños

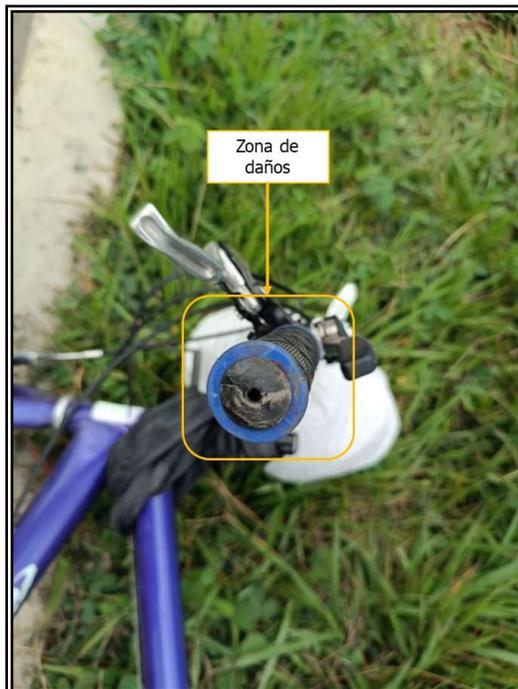
Imagen 3.10 Zona de daños

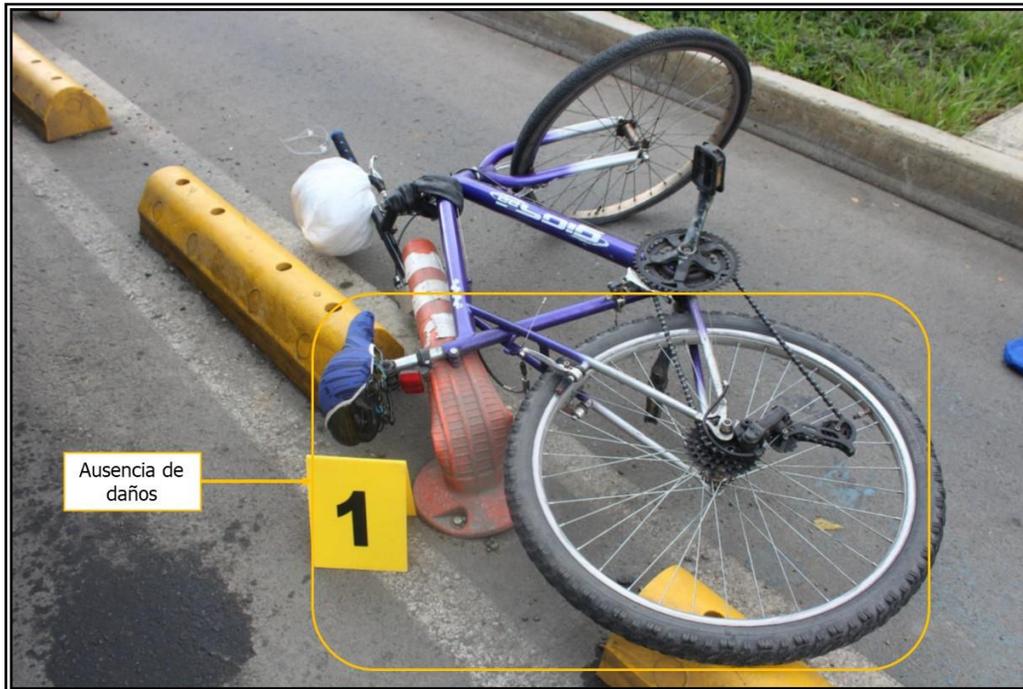
Imagen 3.11 Zona de daños

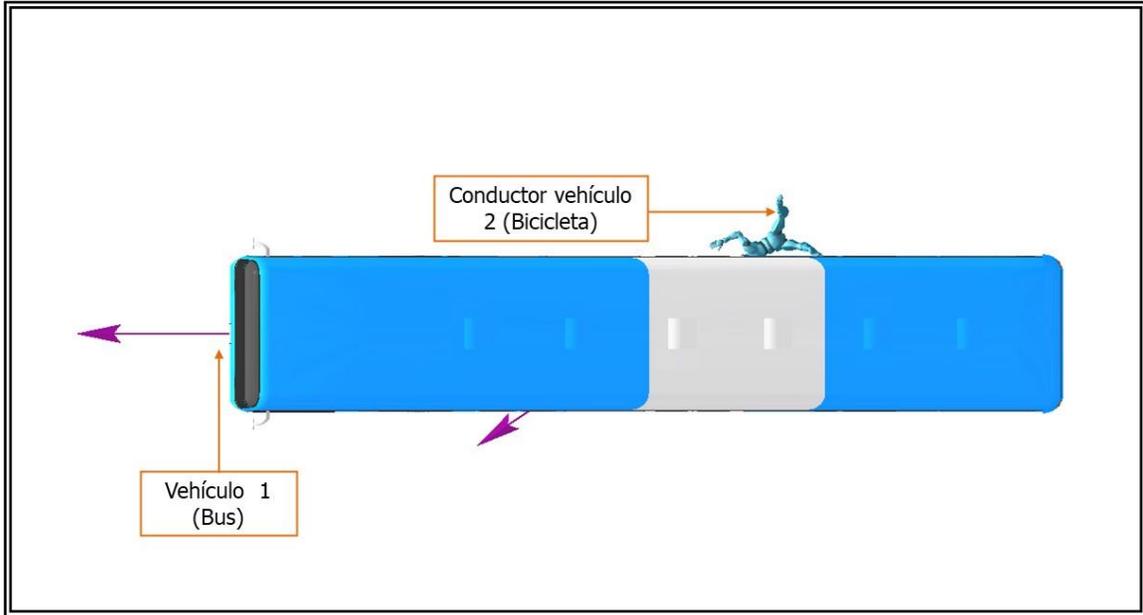
Al considerar la posición final de los involucrados, dado el sentido vial y geometría de la zona, se plantea la posible configuración de impacto bus – cuerpo, con la bicicleta desarrollando una desestabilización previa al contacto.

Imagen 3.12 Análisis de contacto.

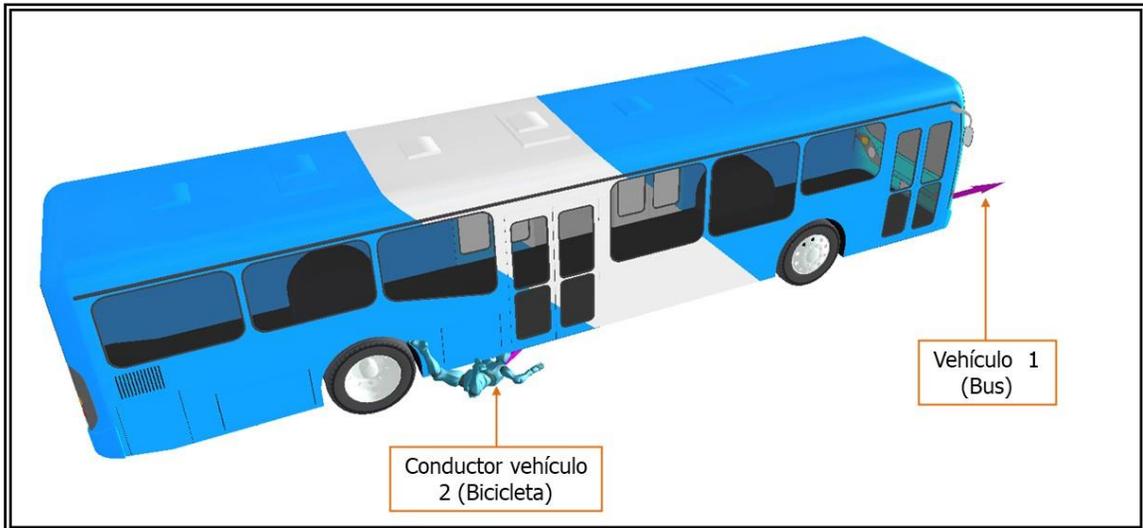
Imagen 3.13 Análisis de contacto - Vista 3D

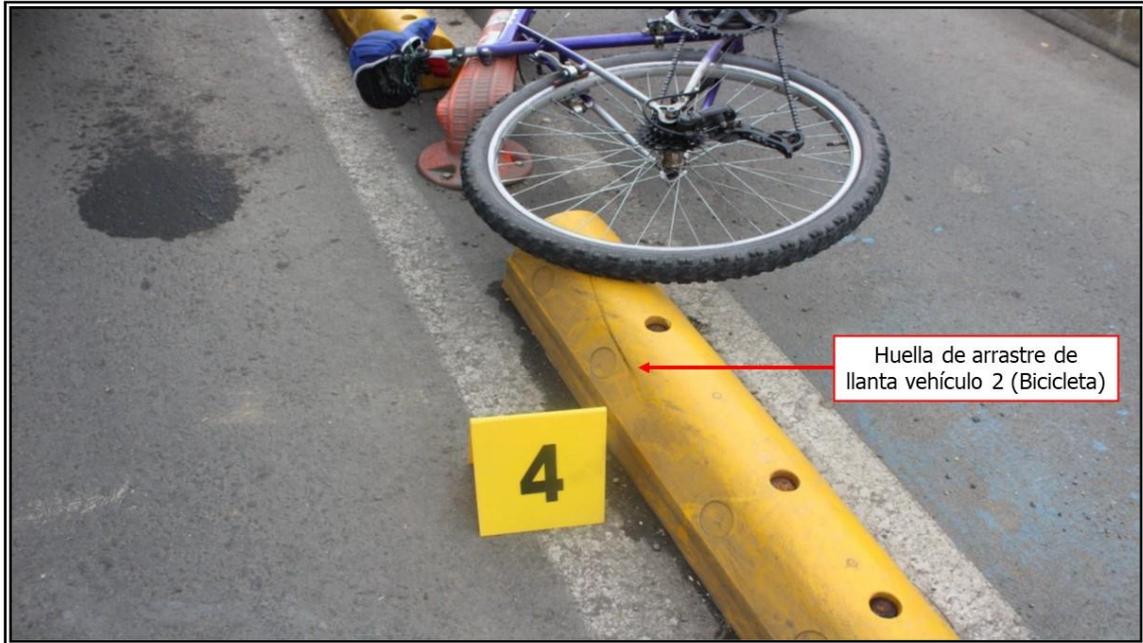
Es posible dada la fijación de la huella de arrastre sobre el bordillo y la dirección de doblado del cono, que previo al impacto, la bicicleta transitara fuera de la ciclo ruta.

Imagen 4.2 Análisis pre-impacto

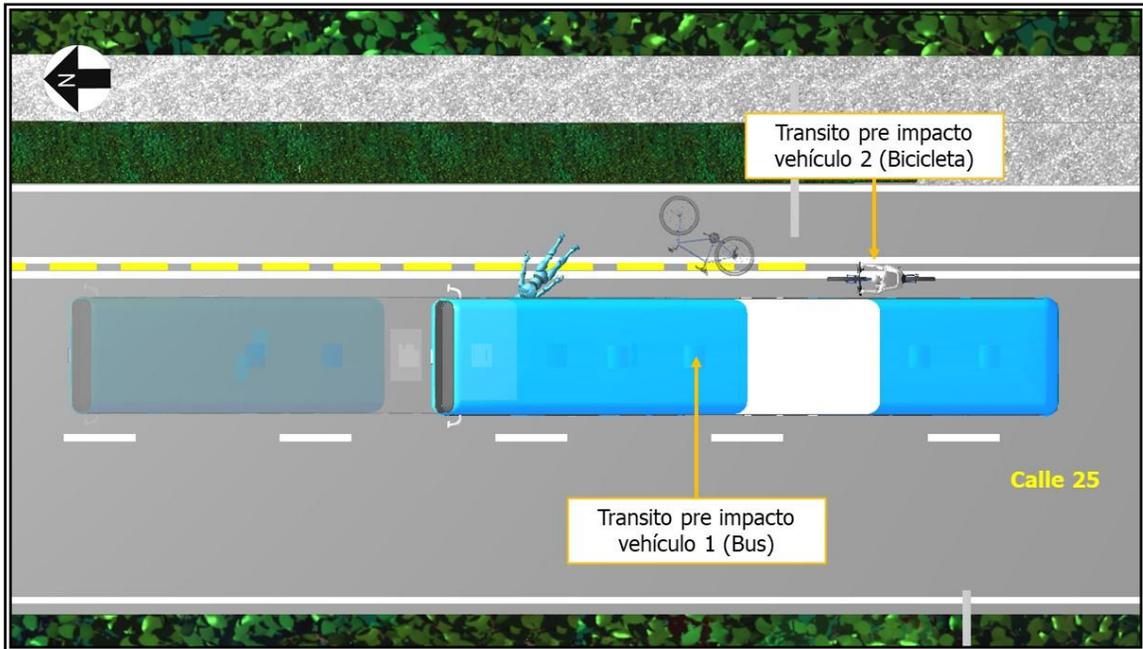
Imagen 4.3 Análisis pre-impacto

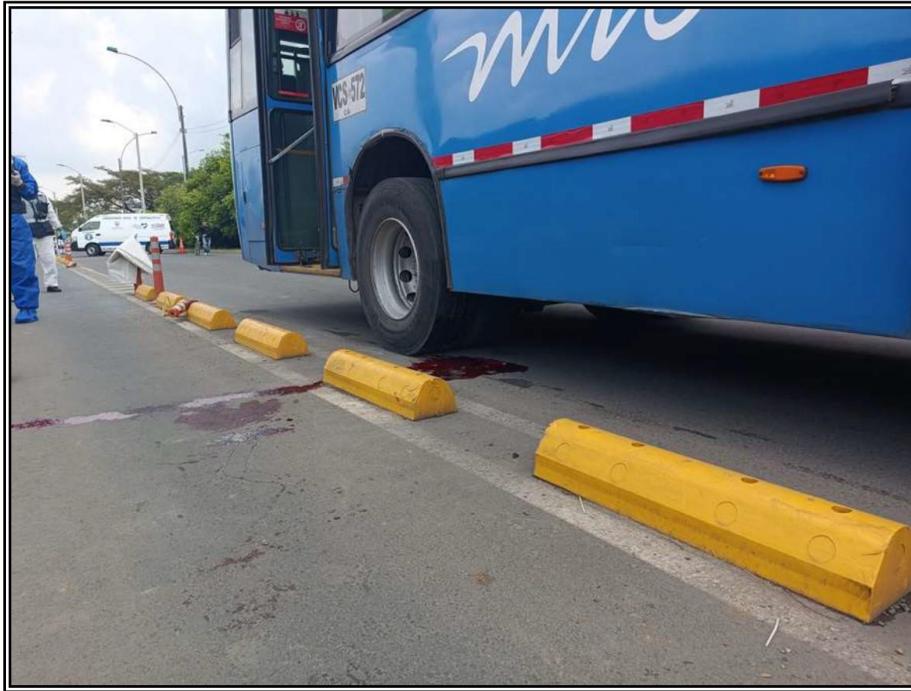
De acuerdo con la información allegada, se establece que en el lugar del accidente existe una ciclorruta limitada con bordillos con ausencia de estos dispositivos en la previo a la zona de la interacción y que sería el lugar sobre el cual se movilizaba la bicicleta, como se muestra a continuación:

Imagen 4.6 Zona de interacción

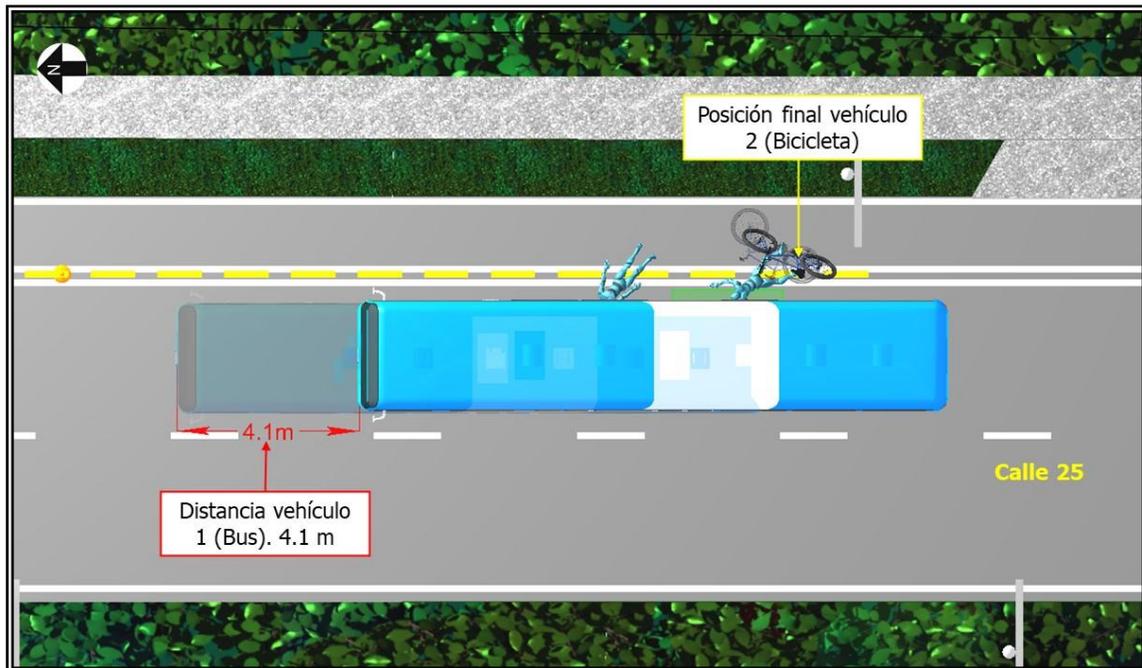
Tras la interacción el vehículo 1 (Bus) transitó hasta detenerse en posición final 4.1 m delante de la zona donde se presentó el accidente.

Imagen 4.11 Distancia recorrida

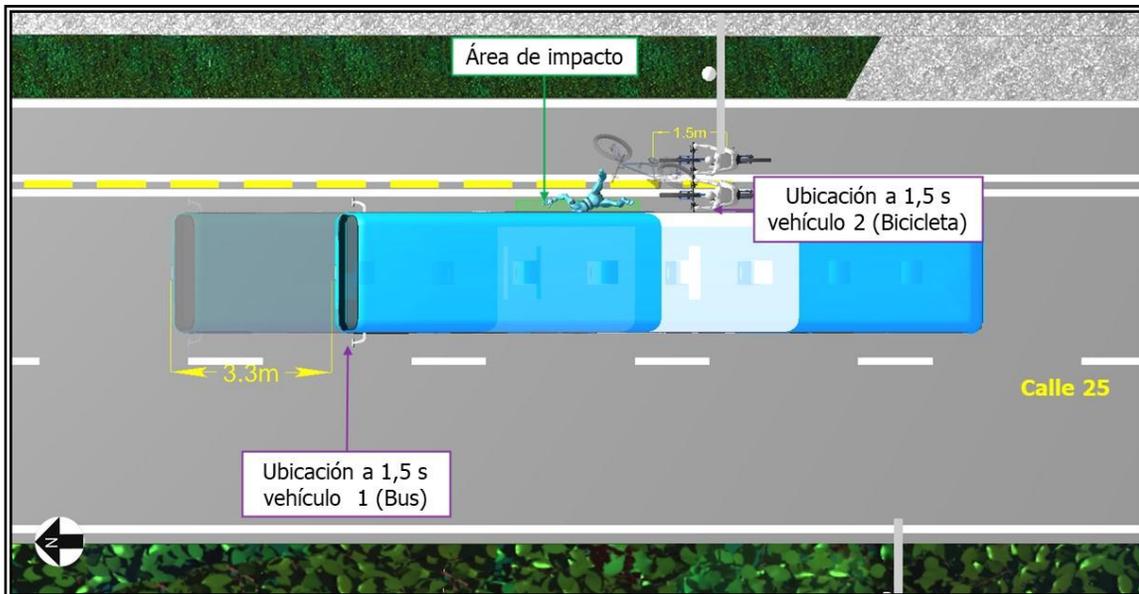
Imagen 4.12 Campos visuales

Según este análisis y en atención a las dimensiones de los vehículos involucrados, se determina que 1.5 s antes del accidente, la bicicleta se encontraba en una zona no visible o condicionada del uso y configuración de espejos retrovisores para el conductor del bus y que el ciclista tendría buenas visibilidad del bus.

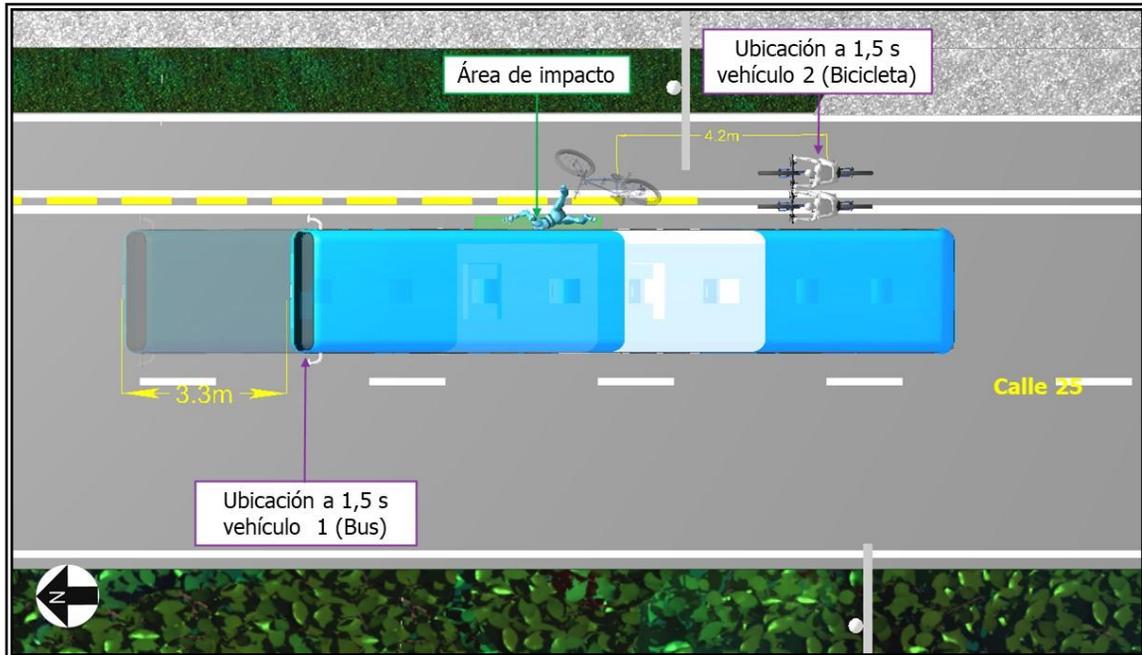
Imagen 4.13 Campos visuales

Es importante mencionar que el accidente se presenta cuando la bicicleta circulaba a la derecha del bus, sobre la ciclorruta en un proceso de desestabilización de la bicicleta cayendo a la trayectoria del bus, es decir, el impacto ocurre en una secuencia donde la visual del conductor no sería directa.
