**DICTÁMEN PERICIAL DE RECONSTRUCCIÓN DE ACCIDENTE DE TRÁNSITO**

**ACCIDENTE OCURRIDO EL 15/10/2022 sobre Calle 25 entre Carrera 100 y 99.**

**PROCESO: Verbal de Responsabilidad Civil  
DEMANDANTES: Blanca Inés Guarnido Osorio y  
otros.  
DEMANDADOS: Carlos Alfredo López Campo y  
otros.  
RADICACIÓN: 76001310300920220034700**

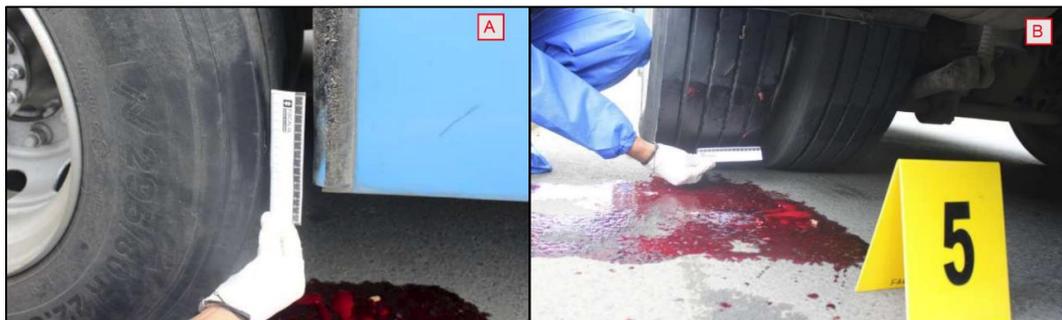
Figura N° 9: extracto de las EF registradas en el Documento N° 1]: Copia del Informe Investigador de Campo – FPJ-11 de fecha 25.01.23. NUNC 760016000193202209821.

Conforme a la descripción e imágenes aportadas en el Documento N° 1]: Copia del Informe Investigador de Campo – FPJ-11 de fecha 25.01.23. NUNC 760016000193202209821 (referencia B de la Figura N° 9), este vehículo contaba con la siguiente EF:

- Huella de limpieza sobre llanta derecha externa y sobre el faldón, parte inferior.

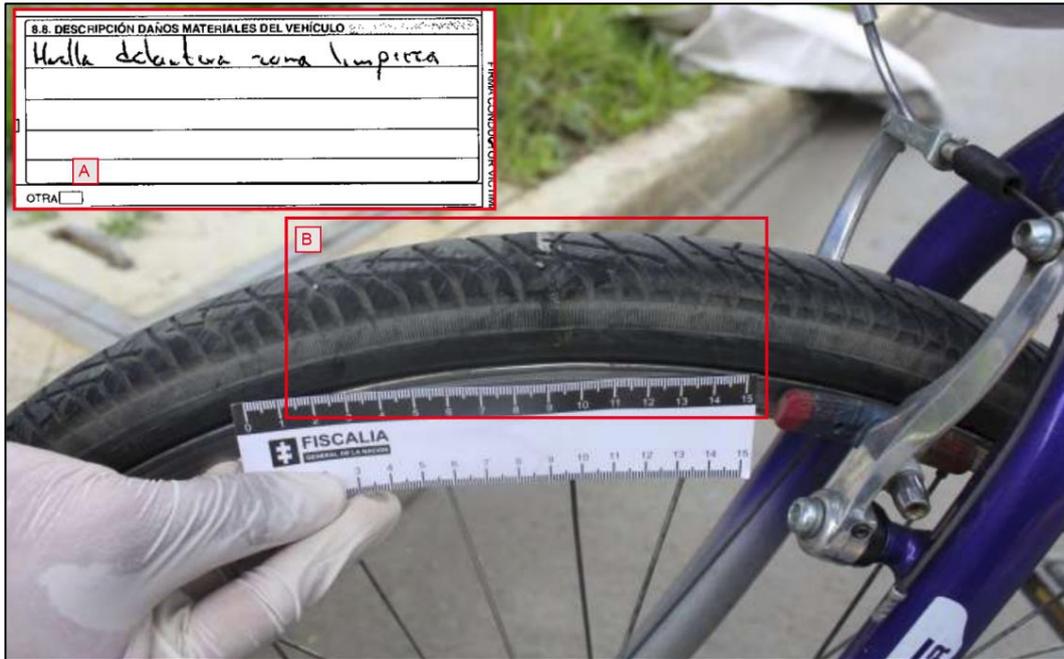
Figura N° 12: imágenes capturadas del Documento N° 2]: Copia Informe Policial de Accidente de Tránsito IPAT N° A001523803 (referencia A de la Figura N° 9), y Documento N° 1]: Copia del Informe Investigador de Campo – FPJ-11 de fecha 25.01.23. NUNC 760016000193202209821.

Conforme al apartado 8.8 del Documento N° 2]: Copia Informe Policial de Accidente de Tránsito IPAT N° A001523803 (referencia A de la Figura N° 12), y las imágenes aportadas en el Documento N° 1]: Copia del Informe Investigador de Campo - FPJ-11 de fecha 25.01.23. NUNC 760016000193202209821 (referencia B de la Figura N° 12); este vehículo contaba con la siguiente EF:

- Huella de limpieza sobre la llanta delantera.

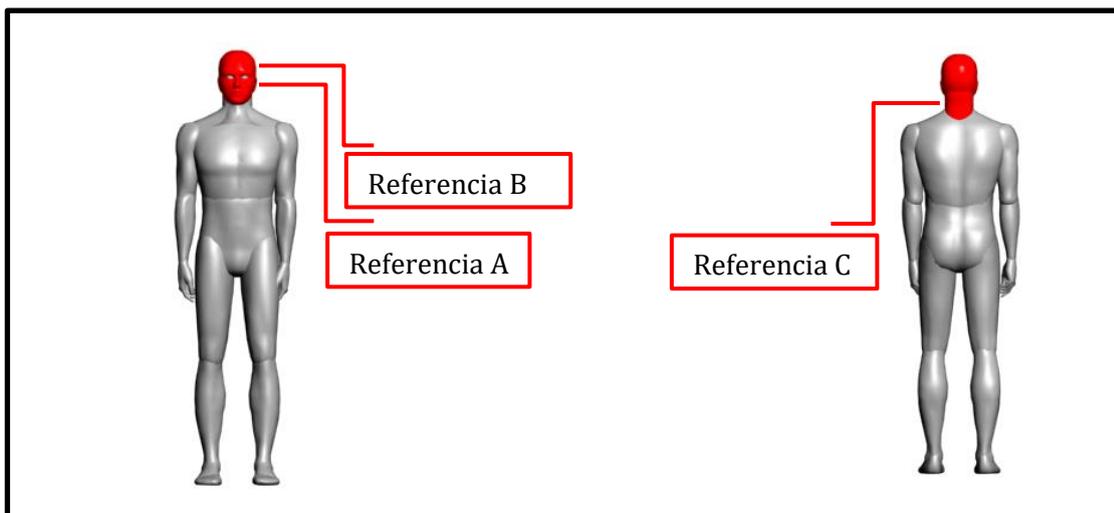
Figura N° 13: imagen compuesta del esquema de ubicación de las lesiones de la víctima Eider Peña Castañeda.

Se ha relevado en forma escrita y fotográfica, las lesiones que sufrió el ciclista, las cuales obran en el Documento N° 1]: Copia del Informe Investigador de Campo – FPJ-11 de fecha 25.01.23. NUNC 760016000193202209821, y se detallan a continuación (Ver Figura N° 13):

**Posible Causa básica de muerte:** traumatismo de cráneo en accidente de tránsito en calidad de conductor de bicicleta.

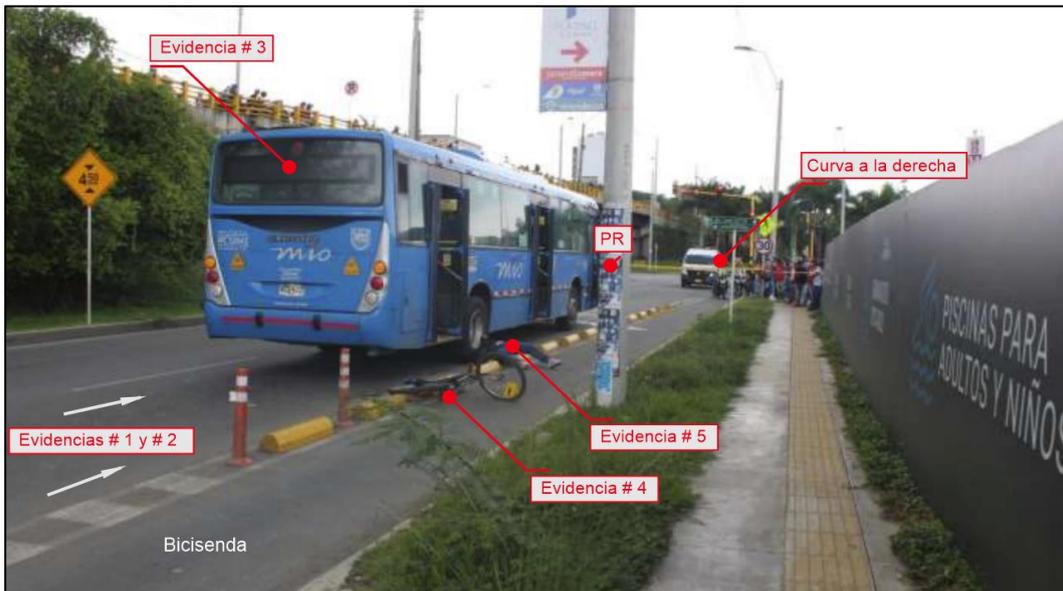
Figura N° 14: sentido de circulación y posiciones finales de los vehículos y occiso, extracto de las EF registradas en el Documento N° 1]: Copia del Informe Investigador de Campo – FPJ-11.

**Evidencia #1 y #2:** se determinan las trayectorias de los vehículos #1 (Bus placa VCS-572) y #2 (bicicleta), circulando de Sur a Norte, por el carril derecho de la calle 25. (Ver punto 7. Resultados de la actividad investigativa del N° 1]: Copia del Informe Investigador de Campo – FPJ-11.)

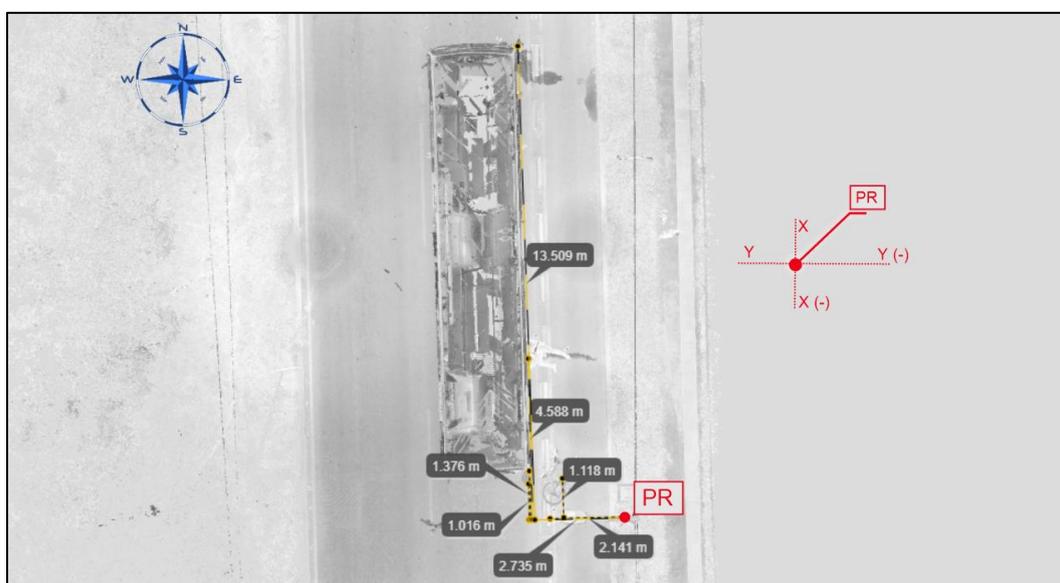
Figura N°16: Mediciones tomadas durante la navegación en el entorno escaneado en la Copia del Documento N° 5]: Copia de archivo de Escaneo con Faro Focus 3D.

**Evidencia #4: Posición final del vehículo #2 (Bicicleta)**, con la rueda trasera sobre el bordillo y delimitador tubular que separan el carril derecho de la bicisenda en la calle 25, y la delantera en la senda de ciclistas; con el eje longitudinal dispuesto de Suroccidente a Nororiente, y eje central a 1,93 m (Y) y 1,118 m (X) del PR; (ver Figuras 10, 14, 15 y 16).

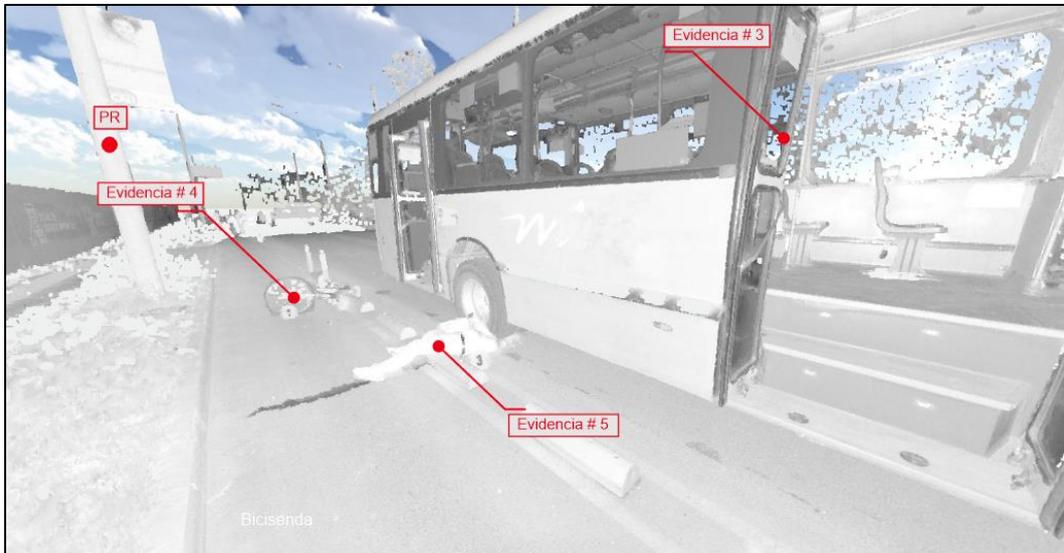
Figura N° 17: Principales EF y EFM. captura de navegación vista de Norte a Sur, del archivo SCENE 2go. Documento N° 5]: Copia de archivo de Escaneo con Faro Focus 3D).

**Evidencia #5: Posición final del occiso (conductor del vehículo # 2)**: el cuerpo de quien fuera en vida Eider Peña Castañeda, CC 6.471.793, alcanzó la inmovilidad final de cúbito dorsal, con la cabeza aprisionada con la llanta trasera derecha del vehículo #1 (Bus); a 2,75 m (Y) y 4,58 m (X) del PR. (ver Figuras 14, 17 y 18).

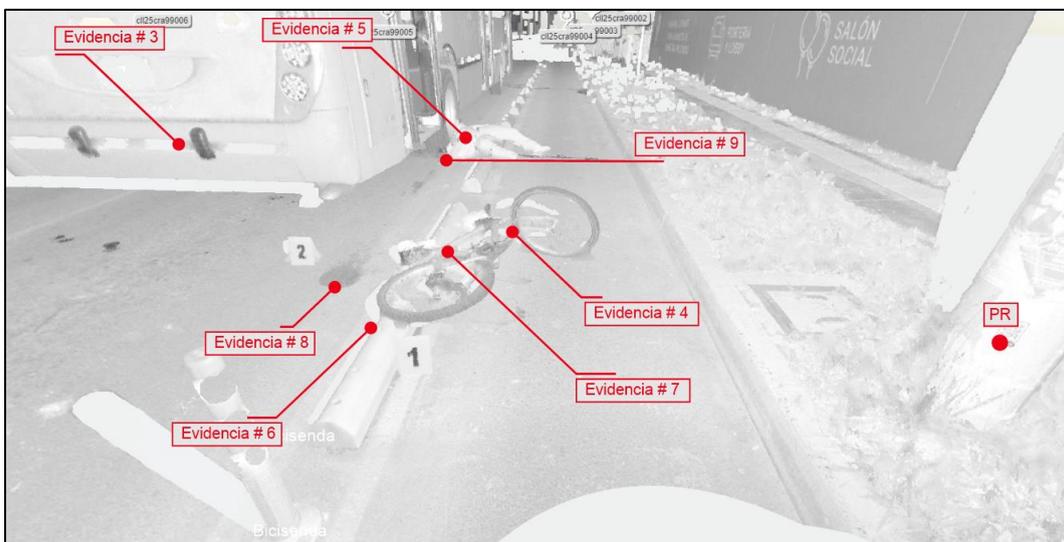
Figura N° 18: Principales EF y EFM. captura de navegación vista de Norte a Sur, del archivo SCENE 2go. Documento N° 5]: Copia de archivo de Escaneo con Faro Focus 3D).

**Evidencia #7: delimitador tubular**: el elemento situado entre el segundo y tercer bordillo de la bicisenda (contabilizado desde el inicio de esta delimitación a la altura del PR hacia el Norte), resultó doblado en dirección Suroccidente a Nororiente; a 2,14 m (Y) y 0,16 m (X) del PR. (ver Figuras 18 y 20).

**Evidencia #8: Marca de arrastre orgánica, tejido capilar y huella hemática de la víctima sobre la superficie asfáltica y sobre el labrado de la llanta trasera derecha externa: esta marca inicia a 2,73 (Y) y 1,016 m (X) del PR y se extiende por 3,6 m de Sur a Norte (ver Figuras 14, 18, 21 y 22).**

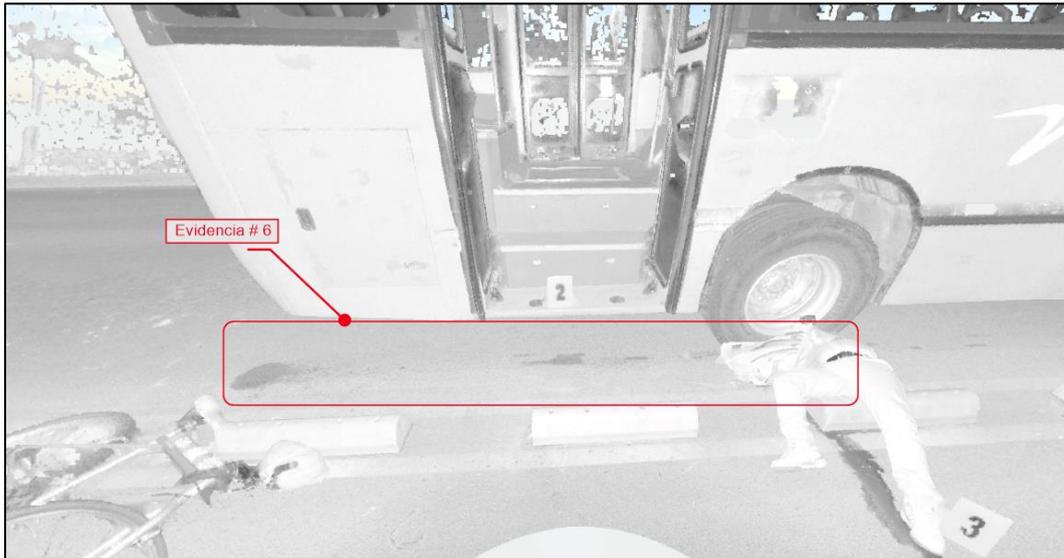
Figura N° 21: Marca de arrastre orgánico. Captura de navegación vista de Oriente a Occidente, del archivo SCENE 2go . Documento N° 5]: Copia de archivo de Escaneo con Faro Focus 3D).

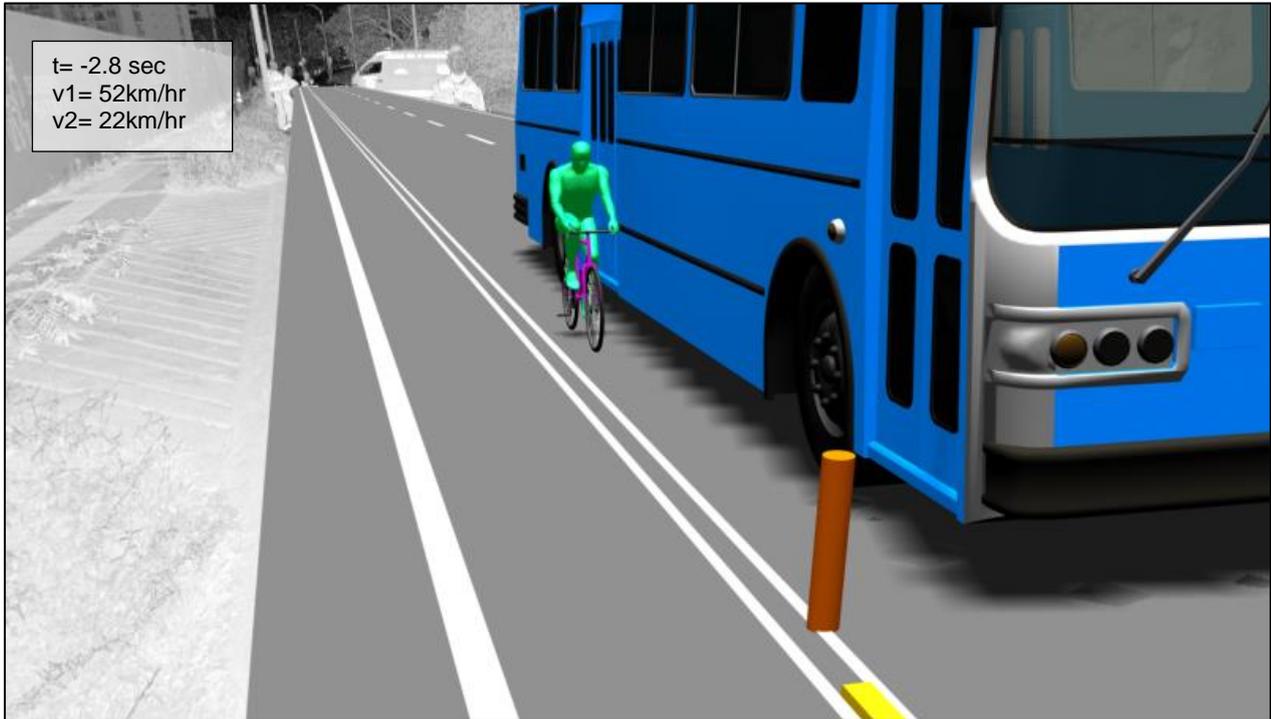
Figura N° 26: vista sobre escaneo del vehículo #1: bus marca Volvo, línea B7R, placa VCS-572, colisionado con su lateral derecho sobre el vehículo #2: bicicleta color morado, marco N° 11015.

Al aproximarse el vehículo #1 bus marca Volvo, línea B7R, placa VCS-572; al sector donde inician los bordillos sobre el separador derecho del carril derecho, sobrepasa a menos de 20 centímetros

al vehículo # 2: bicicleta color morado, marco N° 11015; colisionando con su lateral derecho sobre el lateral izquierdo del vehículo #1. Ver Figura N° 26.

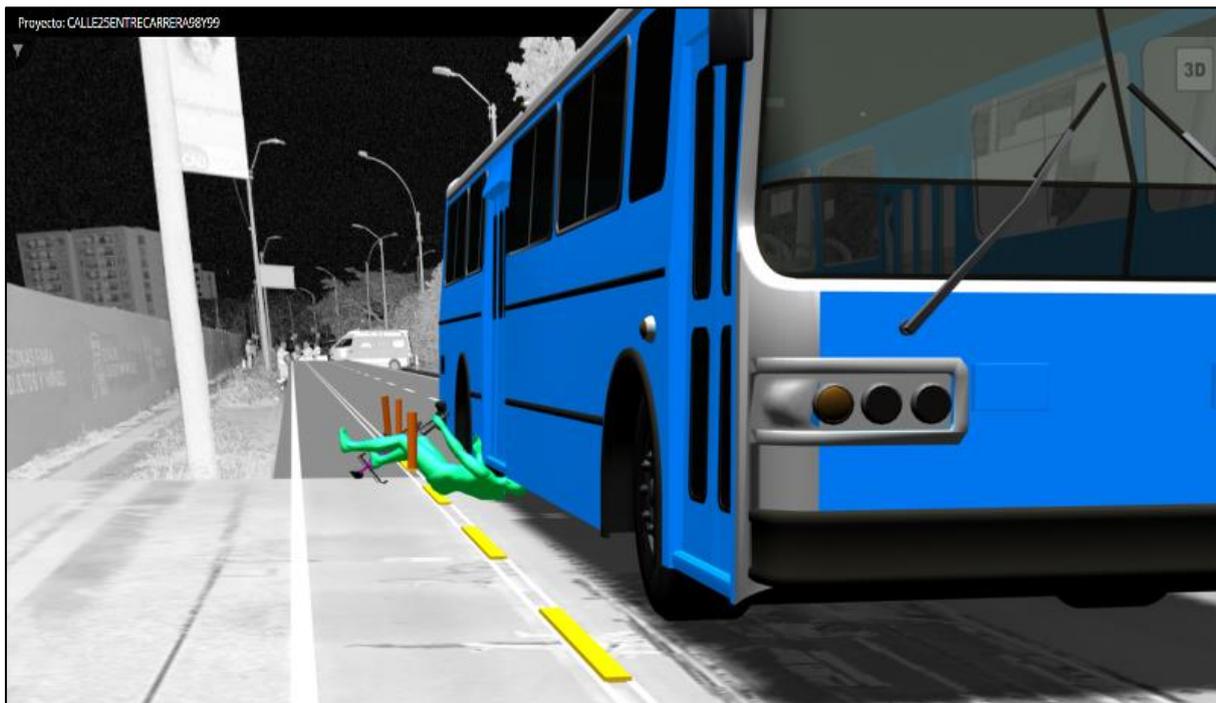
Figura N° 27: vista sobre escaneo del conductor del vehículo #2: bicicleta color morado, marco N° 11015, en caída sobre el asfalto debajo de la carrocería lado derecho del bus marca Volvo, línea B7R, placas VCS-572.

Como resultado de la colisión el conductor del vehículo # 2 bicicleta color morado, marco N° 11015, Sr. Eider Peña Castañeda, pierde el equilibrio y dominio de su vehículo y cae sobre la capa asfáltica de forma tal que su extremidad superior queda debajo de la carrocería lado derecho del vehículo #1, mientras que la bicicleta vuelca, cae y colisiona contra el tercer delimitador tubular. Ver Figura N° 27.

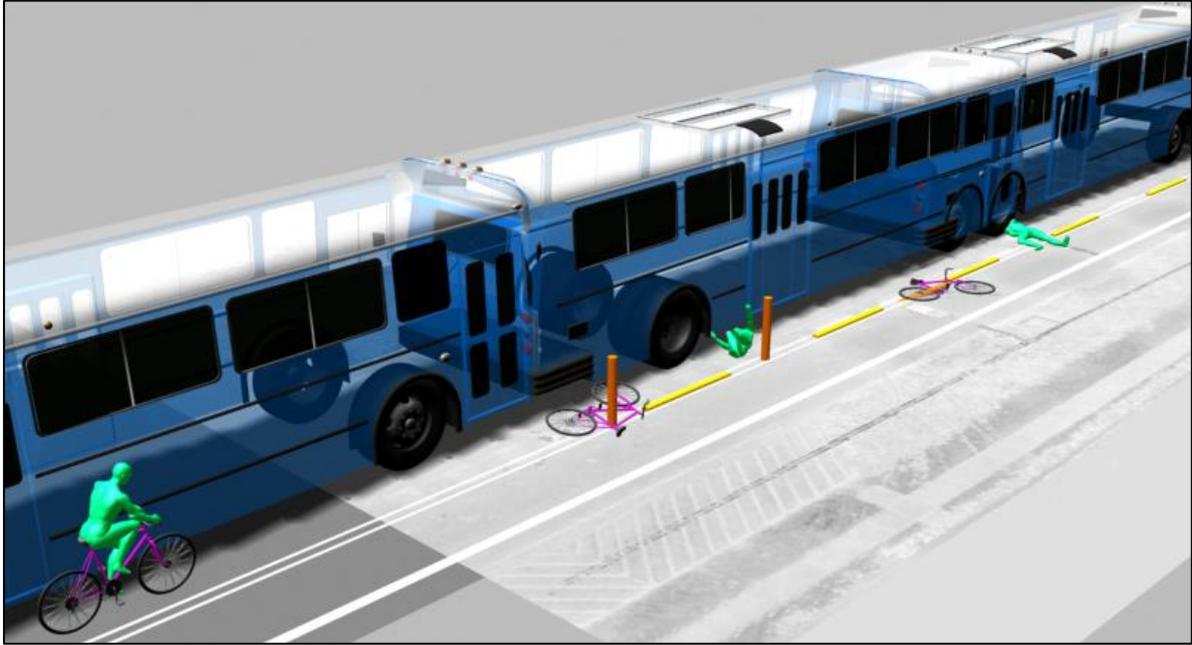
Figura N° 28: vista sobre escaneo de la secuencia del impacto producido por el vehículo # 1: bus marca Volvo, línea B7R, placa VCS-572, sobre el vehículo # 2: bicicleta color morado, marco N° 11015 y su conductor.

Mientras se producía la caída del conductor del vehículo #2 con su extremidad debajo de la carrocería lado derecho del vehículo # 1 bus marca Volvo, línea B7R, placa VCS-572; esta última unidad continuaba su avance iniciando la desaceleración muy próxima al separador derecho del carril.

Ver Figura N° 28, secuencia de la colisión, caída y arrastre del cuerpo del Sr. Eider Peña Castañeda, bicicleta (vehículo #1) y bus marca Volvo, línea B7R, placas VCS-572.

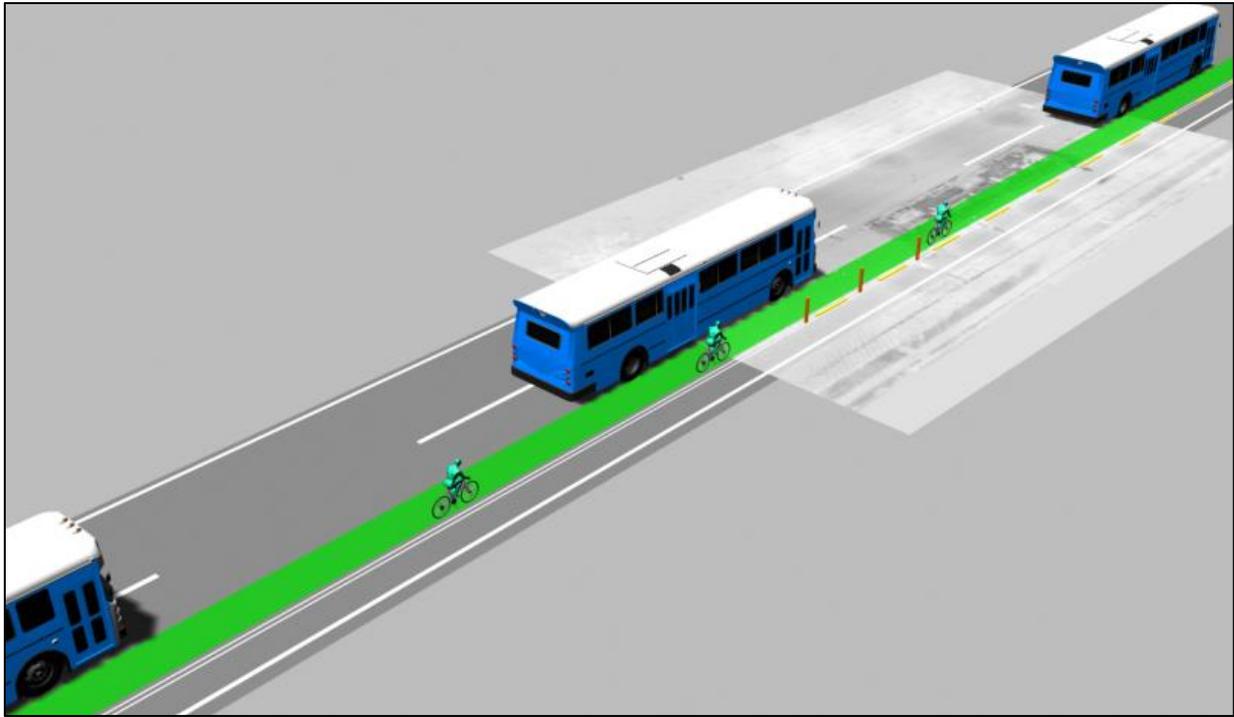
Figura N° 29: resultado de la simulación de evitabilidad de la colisión.

En la Figura N° 29, se representa a los mismos vehículos, con las mismas velocidades estimadas y sus posiciones relativas sin contacto alguno, bajo la consideración de una apertura hacia el carril izquierdo del vehículo #1 por espacio de uno coma cincuenta (1,50) metros.

**En resumen, el accidente de tránsito que se analiza era totalmente evitable por parte del conductor del vehículo # 1: bus marca Volvo, línea B7R, placa VCS-572; si realizaba el adelantamiento respetando la distancia no menor de un metro con cincuenta centímetros (1.50 metros) del mismo, conforme a lo indicado en el Párrafo 2° del artículo 17 de la Ley 1811 de 2016.**
