INFORME TÉCNICO DE RECONSTRUCCIÓN DE ACCIDENTES DE TRÁNSITO

CASO No. 6401

PLACA: VCS572

CESVI COLOMBIA
Centro de Experimentación y Seguridad Vial Colombia

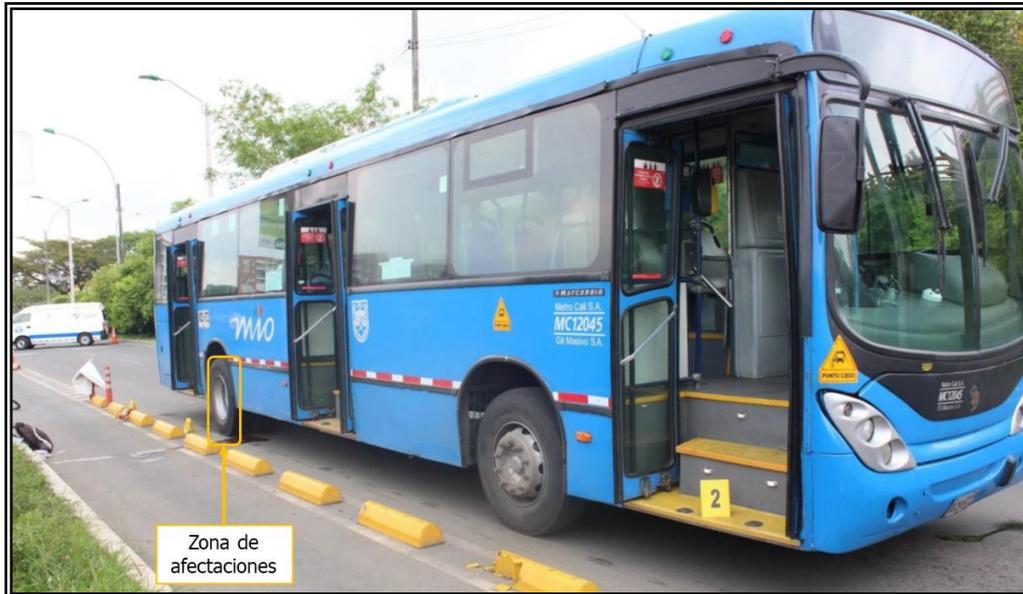
Imagen 3.3 Zona de posibles rastros

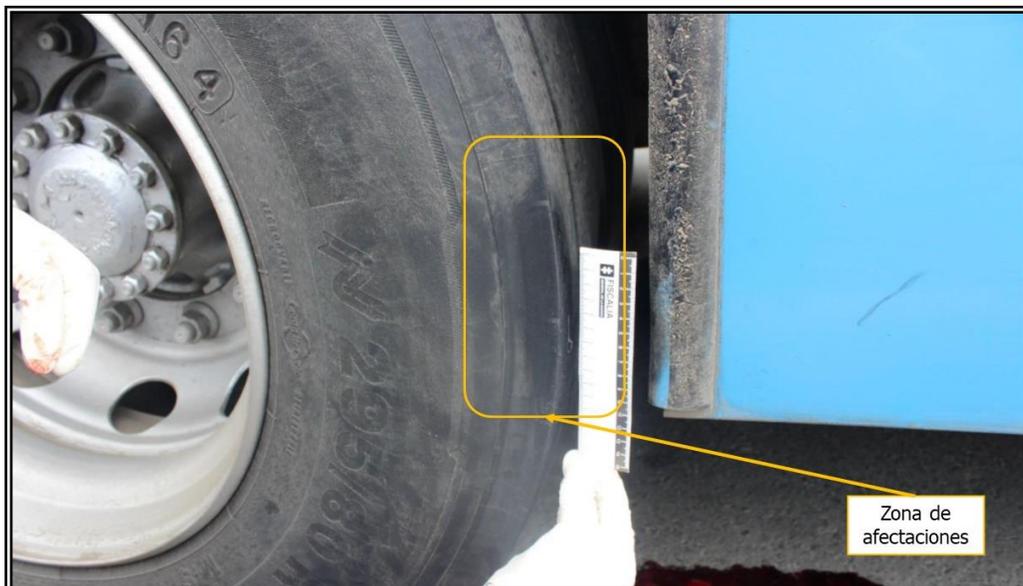
"... No presenta daños – zona d transferencia orgánica en llanta trasera..."

Imagen 3.4 Zona de rastros en la llanta posterior derecha

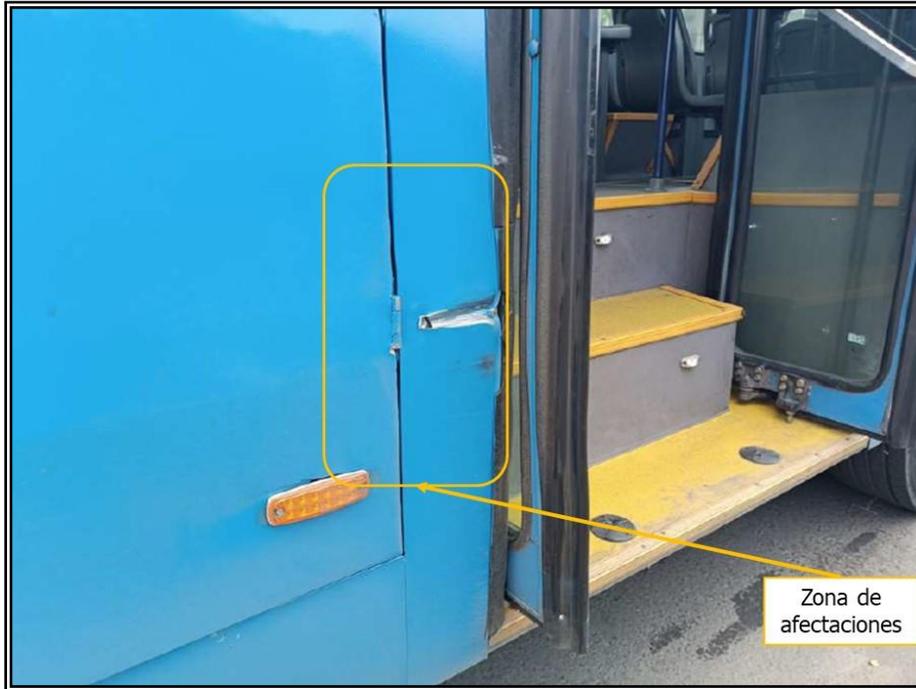
Imagen 3.5 Zona de posibles daños

Es importante mencionar que la afectación entre el lateral del bus (Cerca a la puerta), se ubica atrás de la llanta que entra en contacto con el ciclista, es decir que la bicicleta ya debería estar caída cuando pasa por el lado esta zona de la puerta por lo que no hay correspondencia, por lo que se indica la posibilidad que la afectación mencionada fuera pre existente.

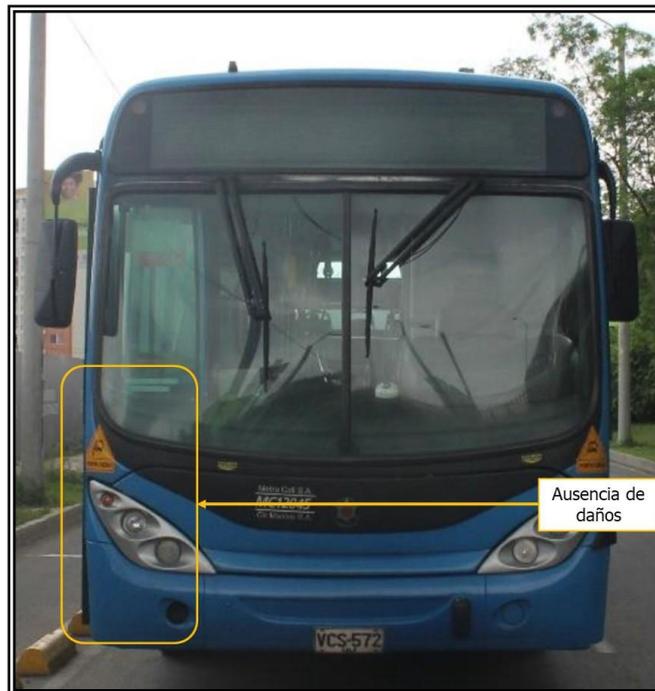
Imagen 3.6 Ausencia de daños zona delantera

1. La mecánica de colisión, el análisis de daños, ausencia de daños en la zona frontal del bus y posición final de los involucrados, demuestran que el accidente ocurre debido a la caída del vehículo 2 (Bicicleta).

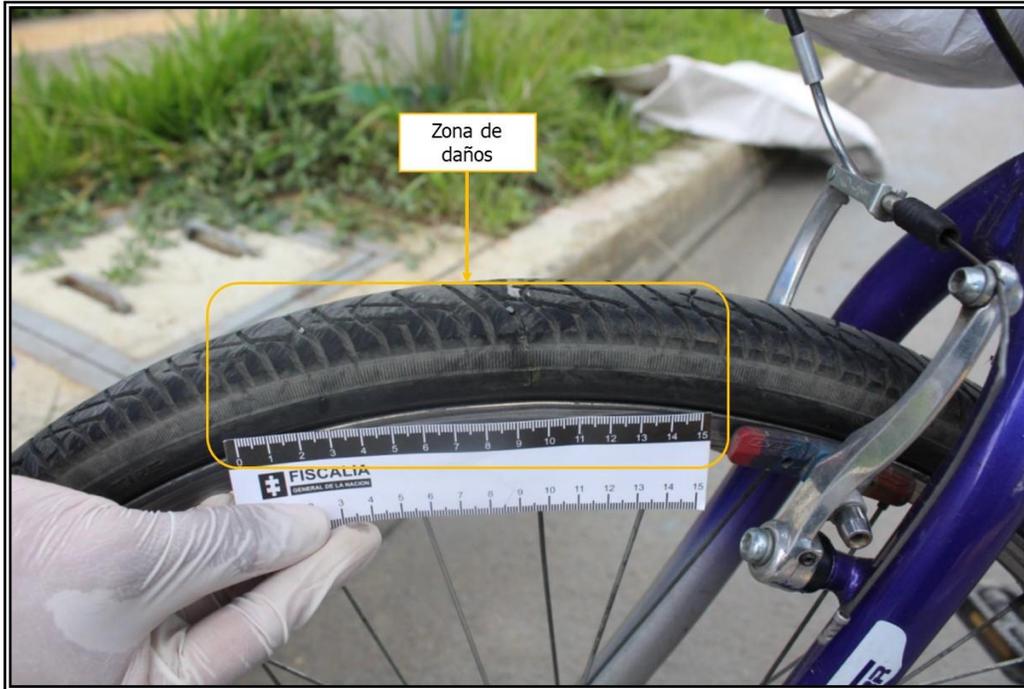
"... huella delantera zona de limpieza..."

Imagen 3.9 Zona de daños

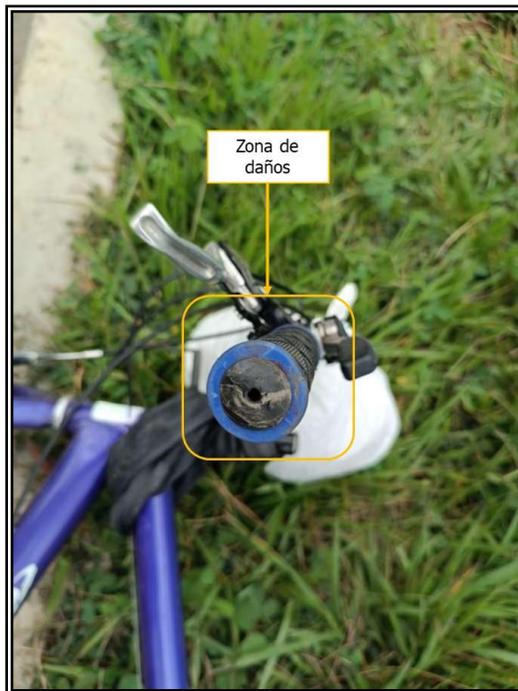
Imagen 3.10 Zona de daños

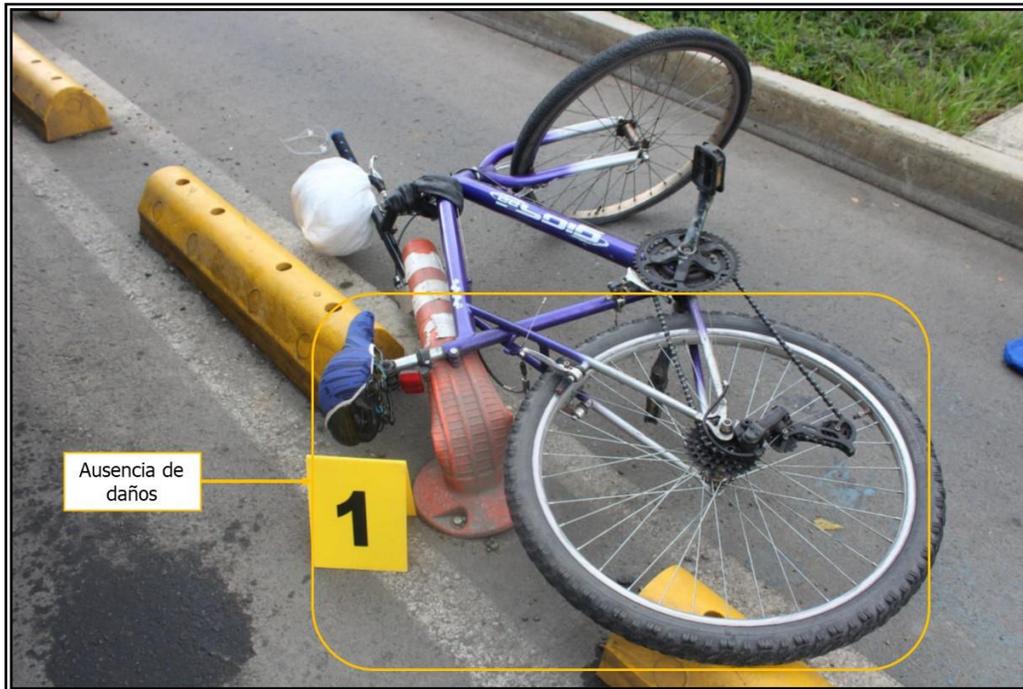
Imagen 3.11 Zona de daños

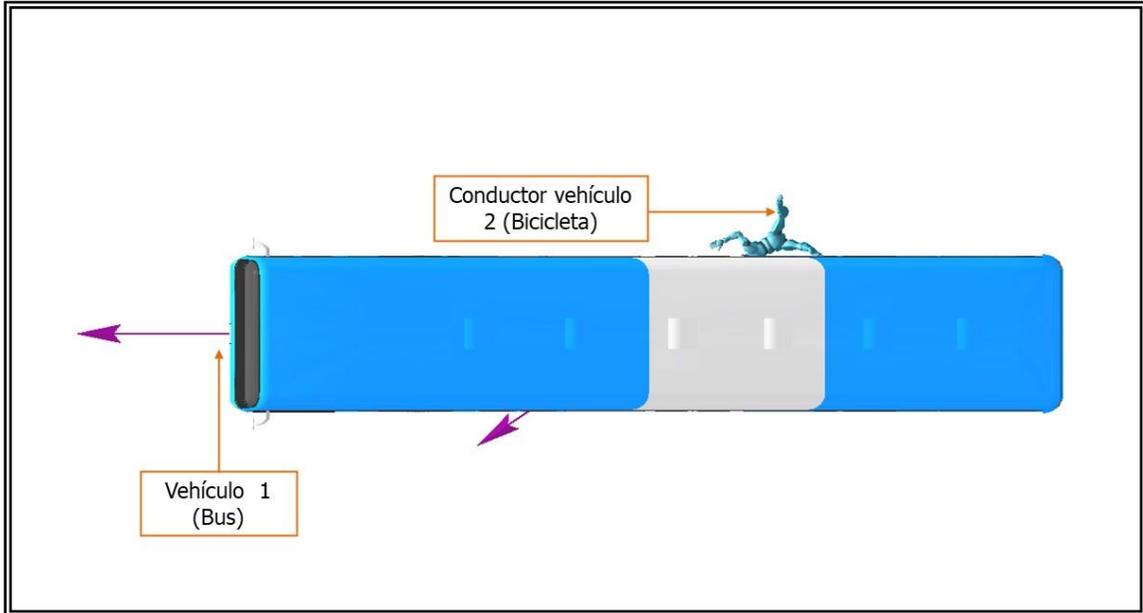
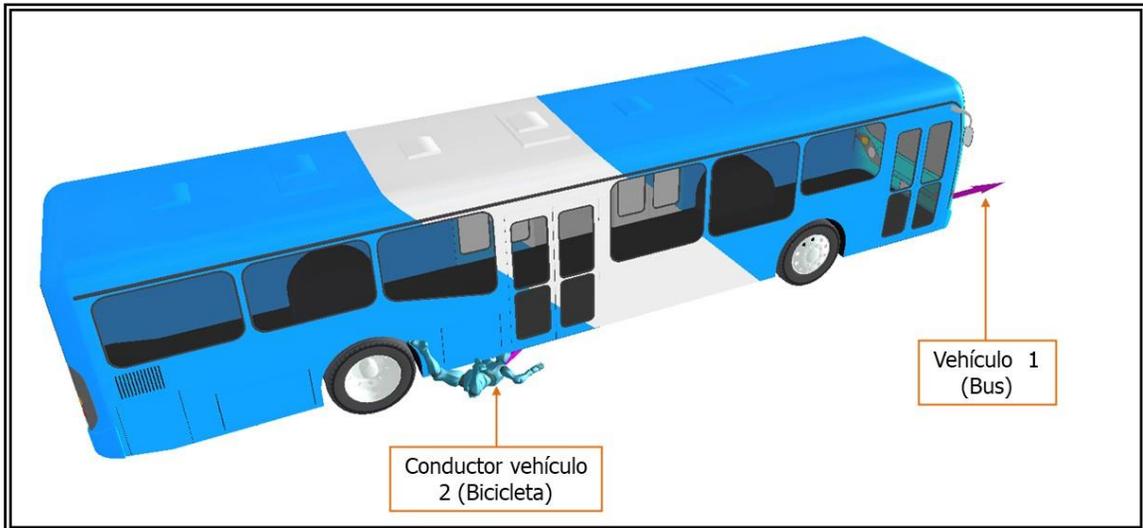
Al considerar la posición final de los involucrados, dado el sentido vial y geometría de la zona, se plantea la posible configuración de impacto bus – cuerpo, con la bicicleta desarrollando una desestabilización previa al contacto.

Imagen 3.12 Análisis de contacto.

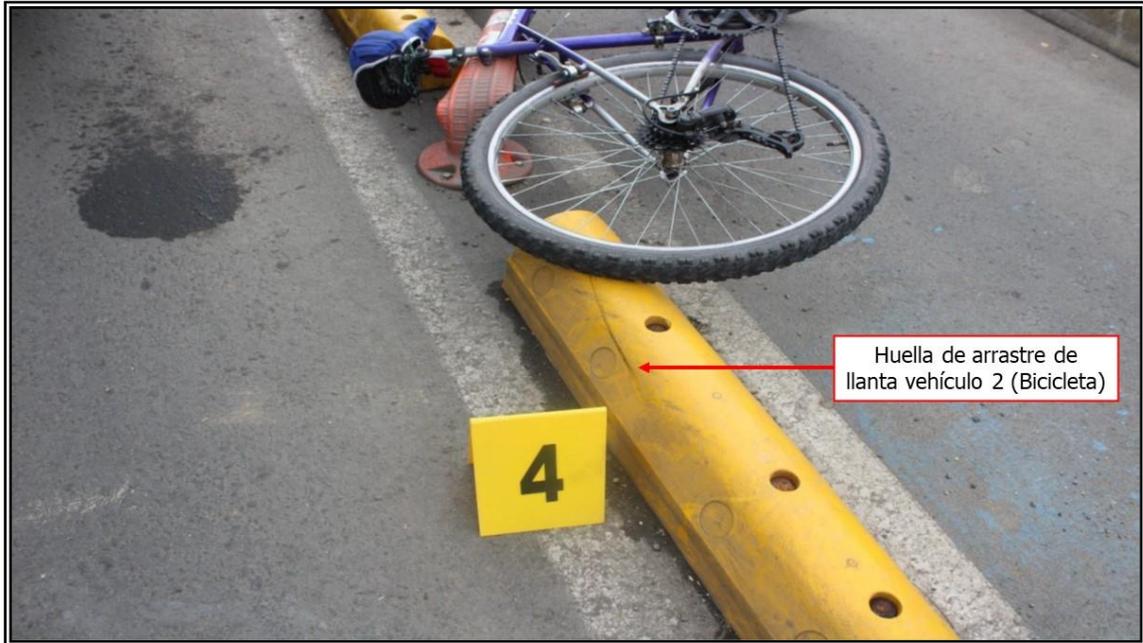
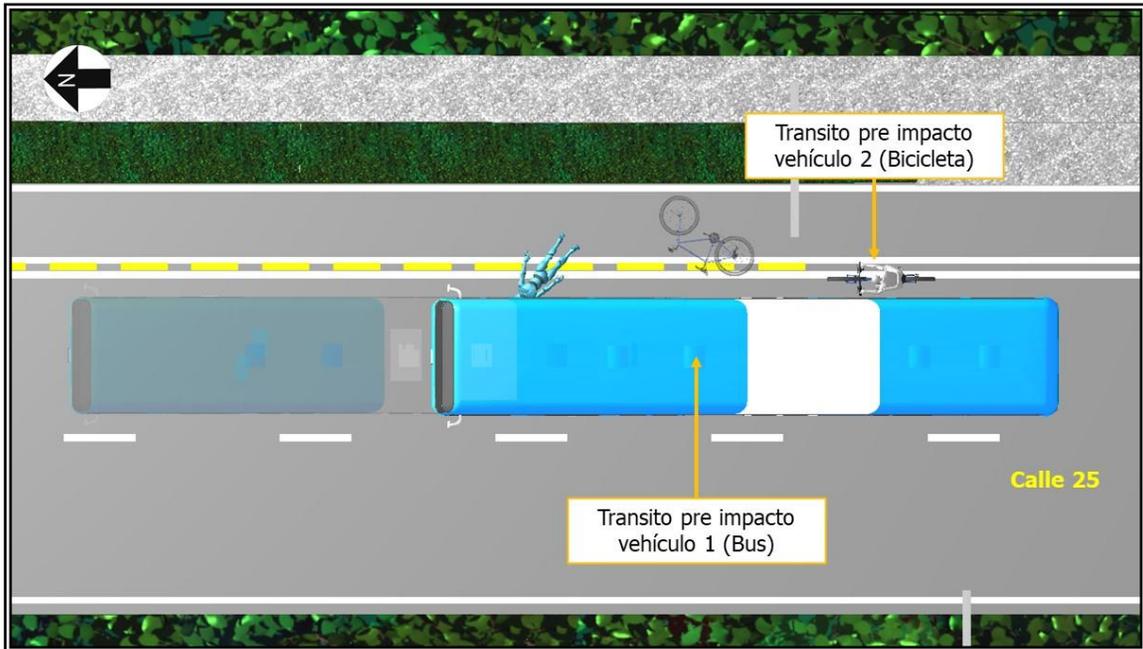
Es posible dada la fijación de la huella de arrastre sobre el bordillo y la dirección de doblado del cono, que previo al impacto, la bicicleta transitara fuera de la ciclo ruta.

Imagen 4.2 Análisis pre-impacto

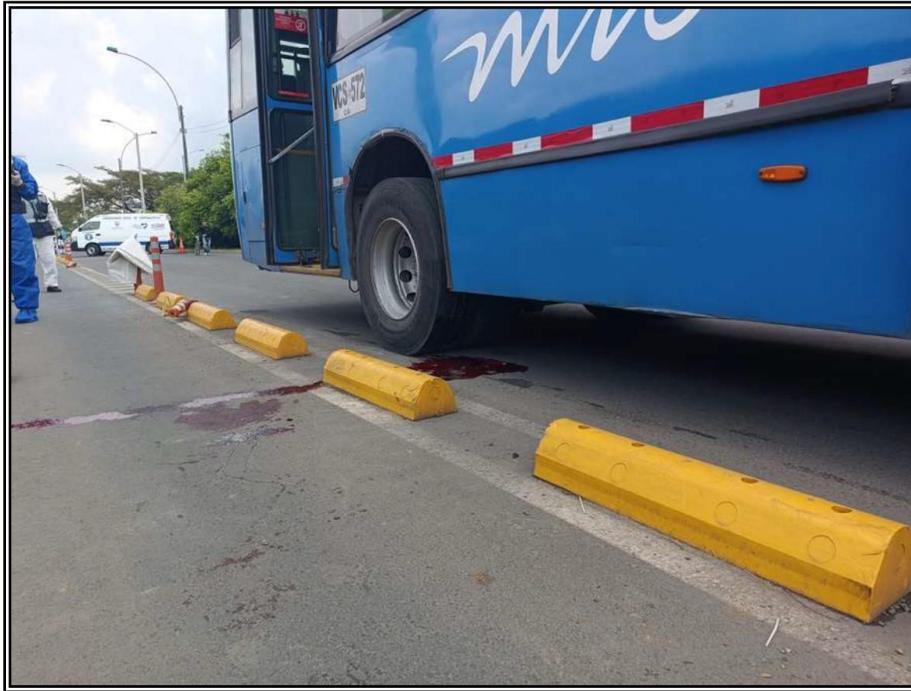
De acuerdo con la información allegada, se establece que en el lugar del accidente existe una ciclorruta limitada con bordillos con ausencia de estos dispositivos en la previo a la zona de la interacción y que sería el lugar sobre el cual se movilizaba la bicicleta, como se muestra a continuación:

Imagen 4.6 Zona de interacción

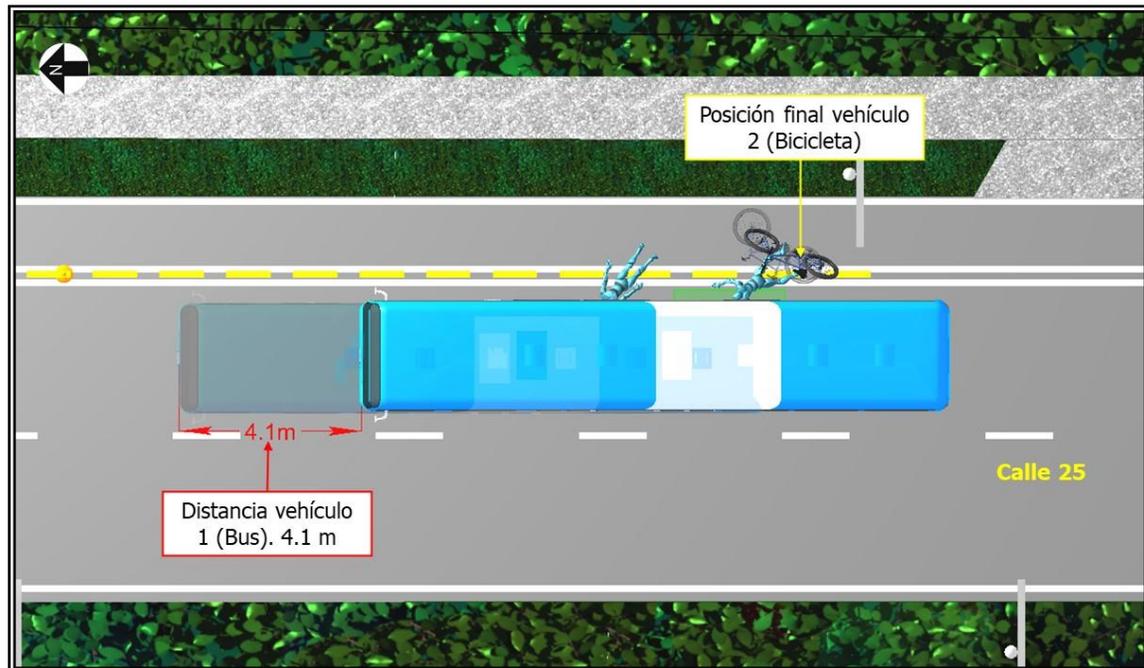
Tras la interacción el vehículo 1 (Bus) transitó hasta detenerse en posición final 4.1 m delante de la zona donde se presentó el accidente.

Imagen 4.11 Distancia recorrida

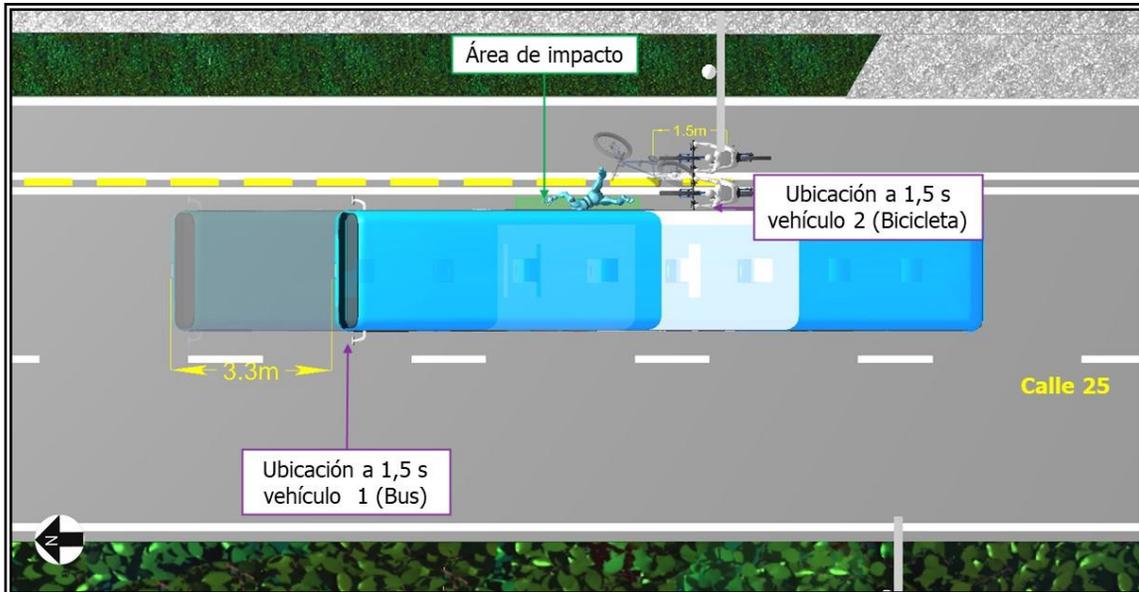
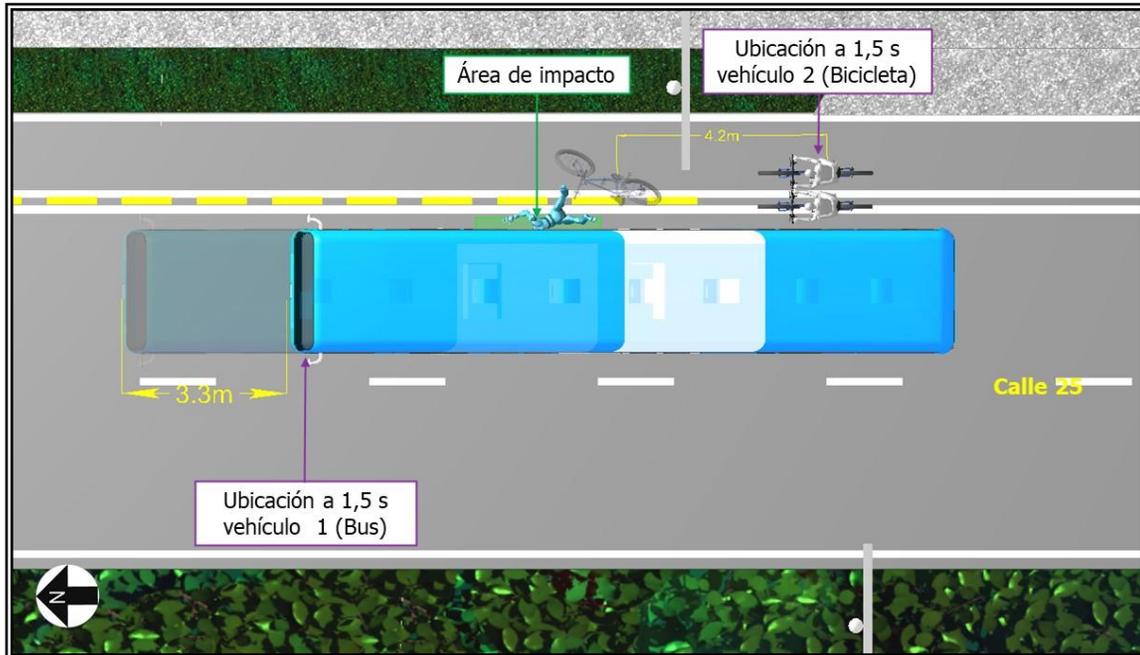
Imagen 4.12 Campos visuales

Según este análisis y en atención a las dimensiones de los vehículos involucrados, se determina que 1.5 s antes del accidente, la bicicleta se encontraba en una zona no visible o condicionada del uso y configuración de espejos retrovisores para el conductor del bus y que el ciclista tendría buenas visibilidad del bus.

Es importante mencionar que el accidente se presenta cuando la bicicleta circulaba a la derecha del bus, sobre la ciclorruta en un proceso de desestabilización de la bicicleta cayendo a la trayectoria del bus, es decir, el impacto ocurre en una secuencia donde la visual del conductor no sería directa.
