INFORME TÉCNICO DE RECONSTRUCCIÓN DE ACCIDENTES DE TRÁNSITO

CASO No. 6294

PLACA: DTS026

ENERO DE 2024

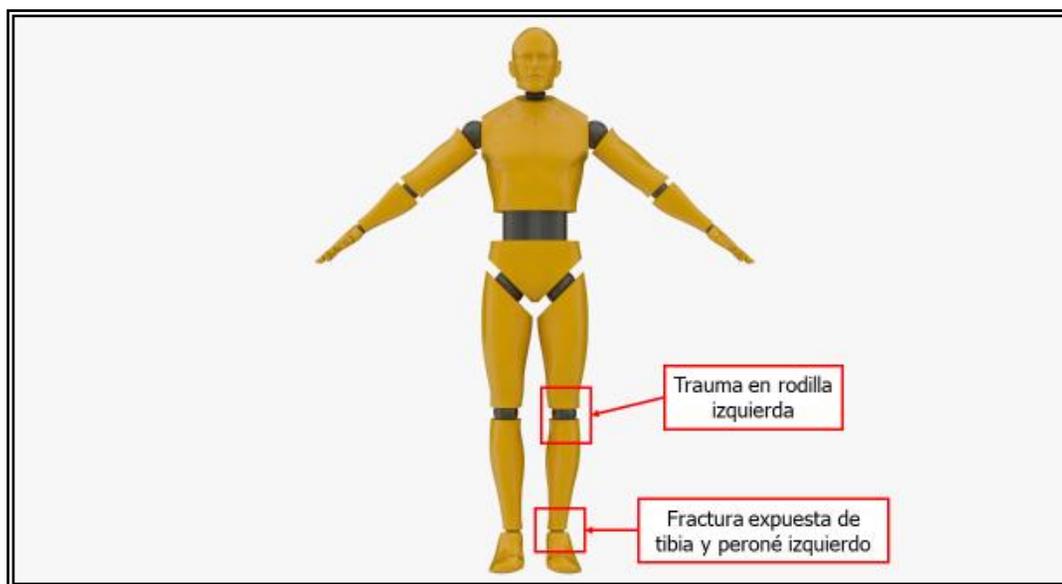
Imagen 2.21 Descripción de lesiones vista anterior.

RX RODILLA IZQUIERDA: NO SE EVIDENCIA TRAZOS DE FRACTURA, NO SIGNOS DE LUXACION, REPORTE NO OFICIAL.
RX PIERNA IZQUIERDA: SE EVIDENCIA TRAZO DE FRACTURA EXPUESTA DESPLAZADA DE TIBIA Y PERONE, REPORTE NO OFICIAL.
RX TOBILLO IZQUIERDO: SE EVIDENCIA TRAZO DE FRACTURA EXPUESTA DESPLAZADA DE TIBIA Y PERONE, REPORTE NO OFICIAL.
RX PIE IZQUIERDO: NO SE EVIDENCIA TRAZOS DE FRACTURA, NO SIGNOS DE LUXACION, REPORTE NO OFICIAL.

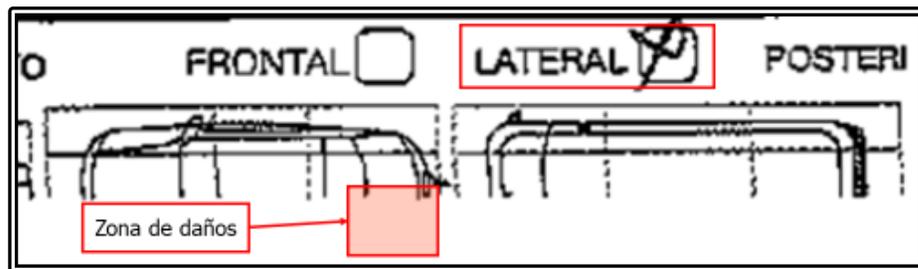
En el informe policial de accidentes de tránsito se diagraman los daños en el vértice posterior izquierdo del rodante involucrado en el accidente:

Imagen 3.1 Zona de daños en el Vehículo 1 (Automóvil).

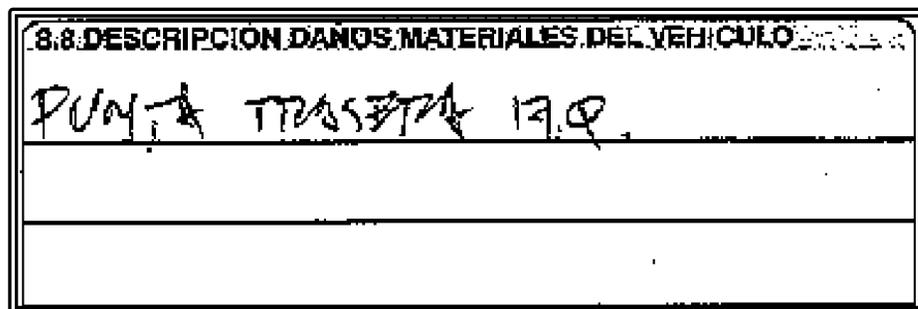
Imagen 3.2 Descripción de daños en el Vehículo 1 (Automóvil).

"...PUNTA TRASERA IZQ..."

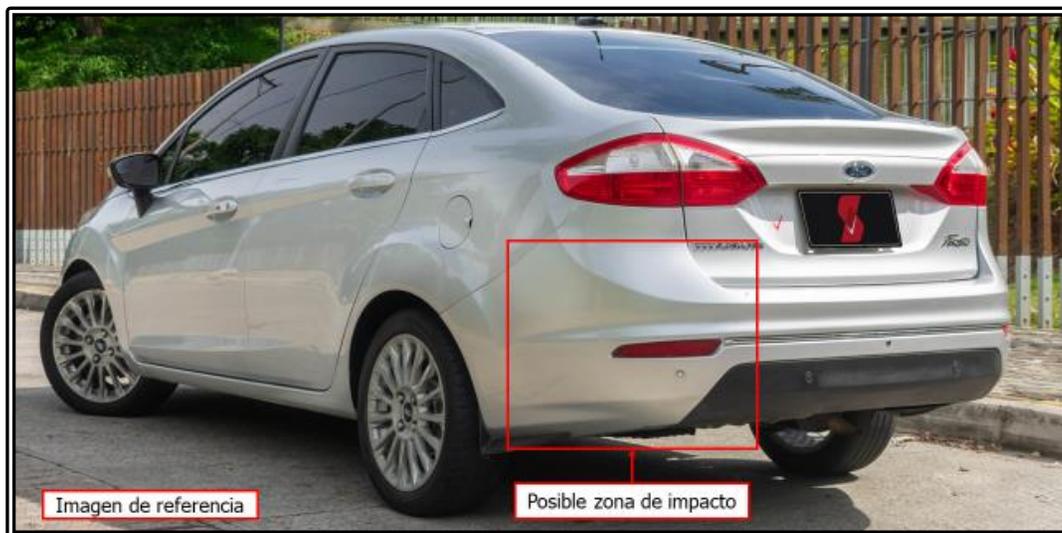
La información suministrada no contiene registro fotográfico del automotor en cuestión donde se evidencien los daños provocados sobre su estructura, por este motivo se acude a una imagen de referencia del vehículo involucrado donde se identifica la posible zona de contacto:

Imagen 3.3 Descripción de daños en el Vehículo 1 (Automóvil).

5. Los daños evidenciados en el vehículo 1 (Automóvil) se evidencian en el vértice posterior izquierdo, específicamente en el paragolpes trasero al

costado izquierdo lo que indica que el vehículo 2 (Motocicleta) intento realizar una maniobra evasiva hacia el costado derecho con la intención de evitar el impacto.

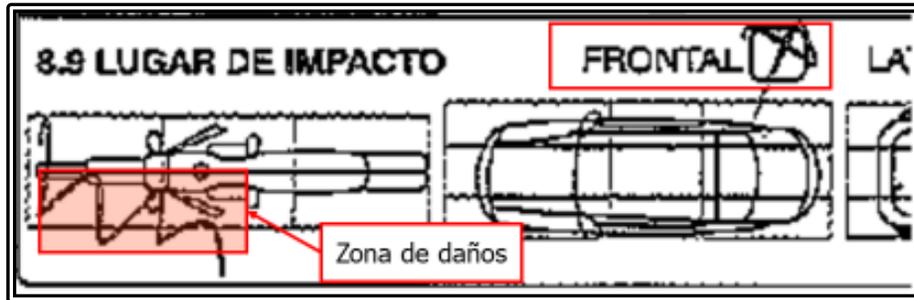
Dentro del informe policial de accidente de tránsito se diagraman los daños del vehículo 2 (Motocicleta) en la zona anterior izquierda del rodante involucrado en el accidente.

Imagen 3.4 Zona de daños en el Vehículo 2 (Motocicleta)

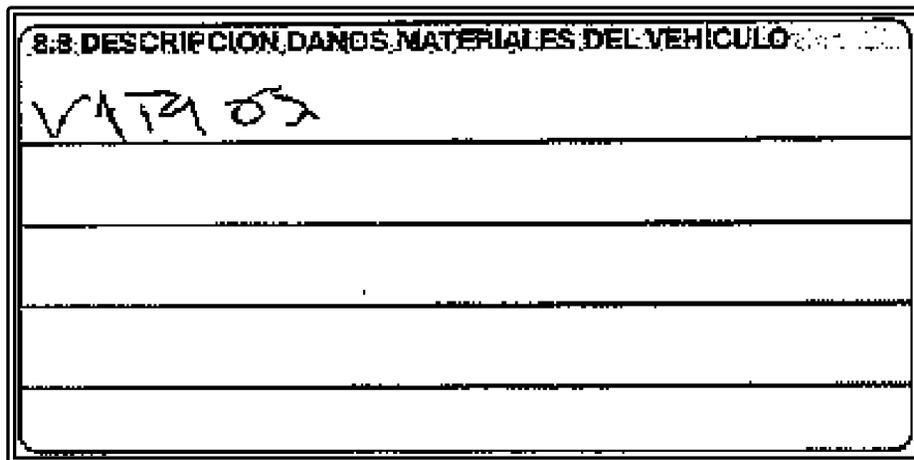
Imagen 3.5 Descripción de daños en el Vehículo 2 (Motocicleta)

"... VARIOS..."

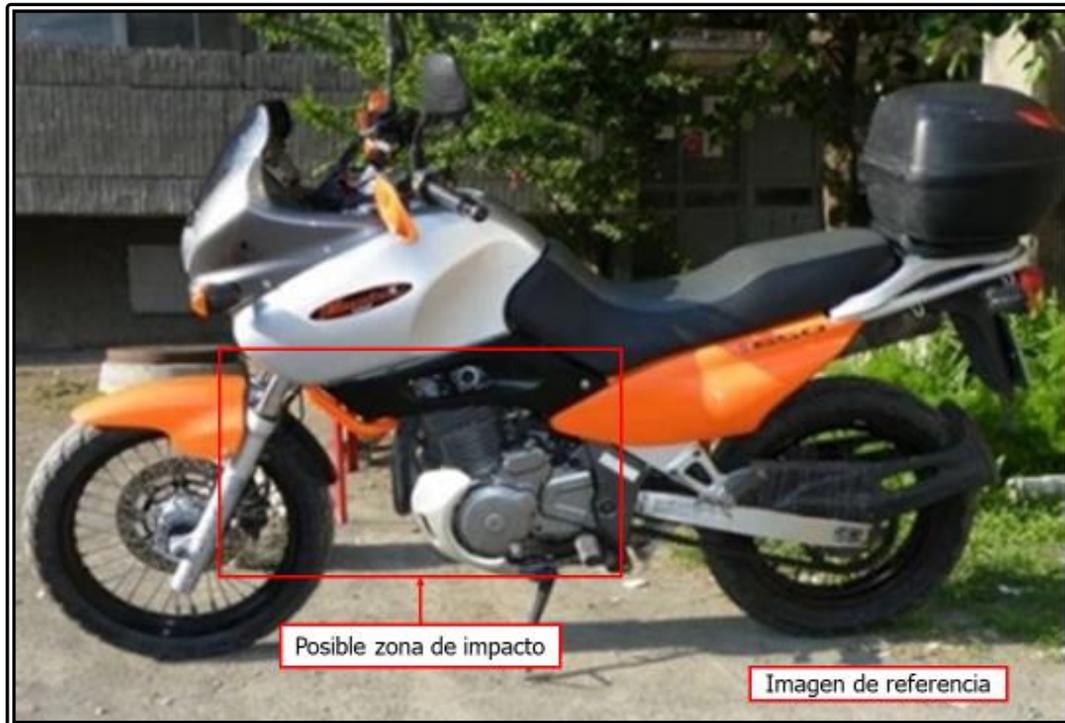
Imagen 3.6 Descripción de daños en el Vehículo 2 (Motocicleta).

Teniendo en cuenta que la posición final del vehículo 2 (Motocicleta) reportada en el bosquejo topográfico, se determina que posterior al impacto el rodante cae sobre su costado lateral derecho en su posición final lo que indica **posibles afectaciones** sobre dicho costado, sin embargo, no son reportadas en el informe de la autoridad.

4. En vista de que no se cuenta con evidencia de las zonas afectadas en el vehículo 2 (Motocicleta) se determina de acuerdo con el análisis realizado que las afectaciones en dicho rodante deben presentarse en la zona anterior y el costado lateral izquierdo.

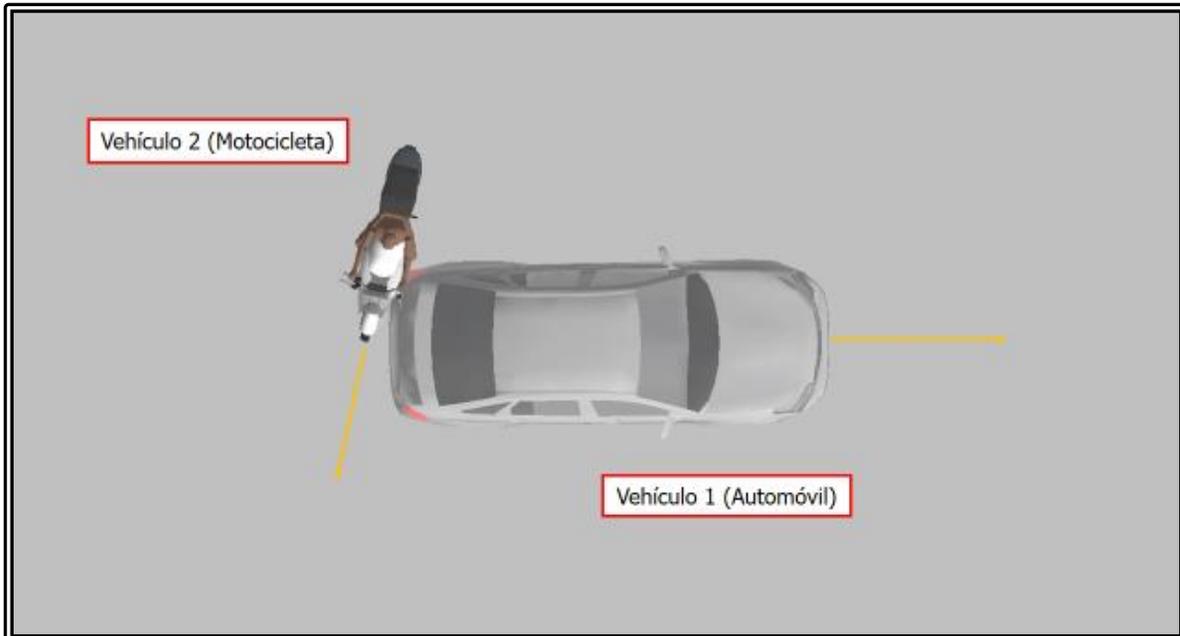
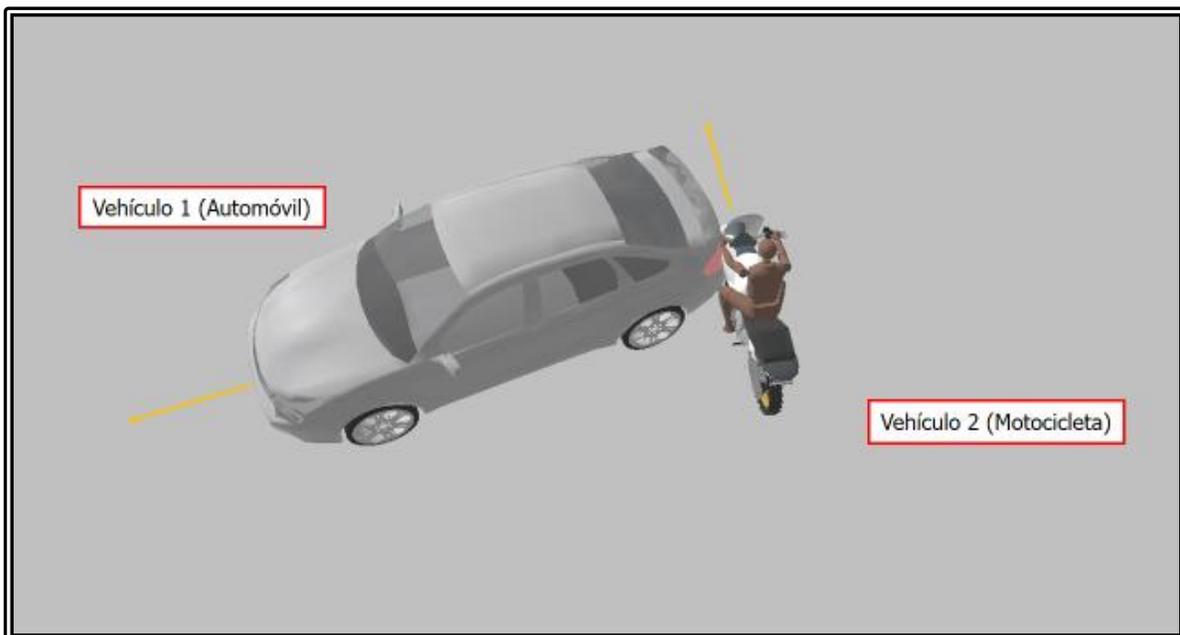
Considerando la información aportada de daños, se evidencian afectaciones en el vértice posterior izquierdo del vehículo 1 (Automóvil) y daños sobre la zona anterior izquierda del vehículo 2 (Motocicleta). De conformidad al patrón de daños exhibidos por los vehículos involucrados, con base en la acotación de evidencia y atendiendo a los sentidos viales que conforman el sector, se señala la configuración de impacto más acorde a los sectores de daños entre los involucrados:

Imagen 3.7 Configuración de impacto

Imagen 3.8 Configuración de impacto

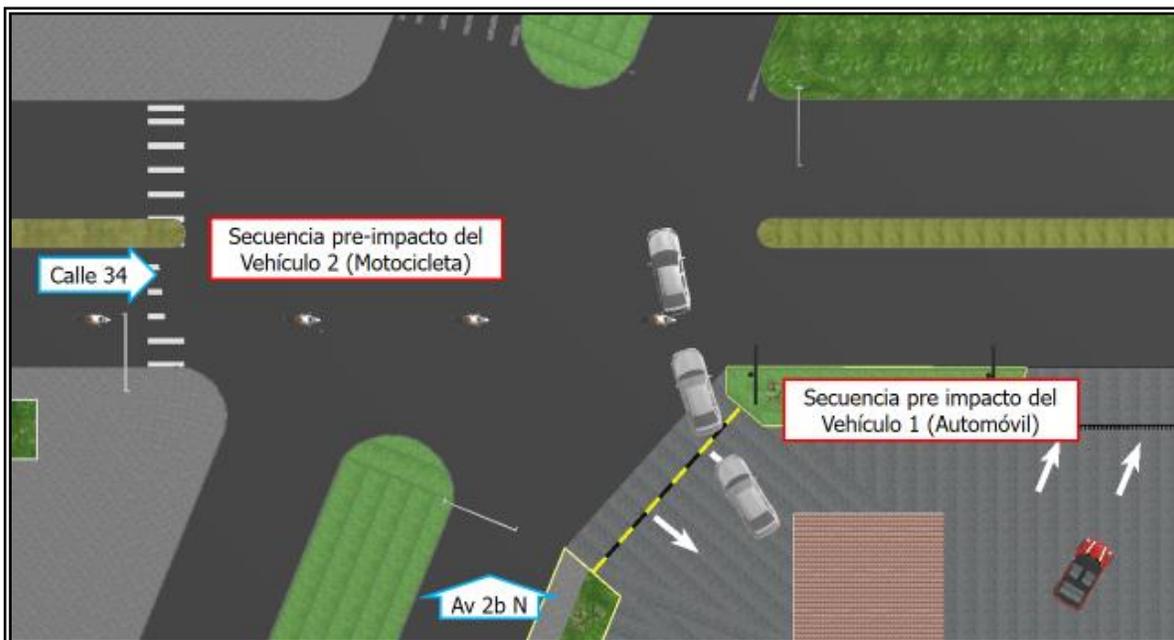
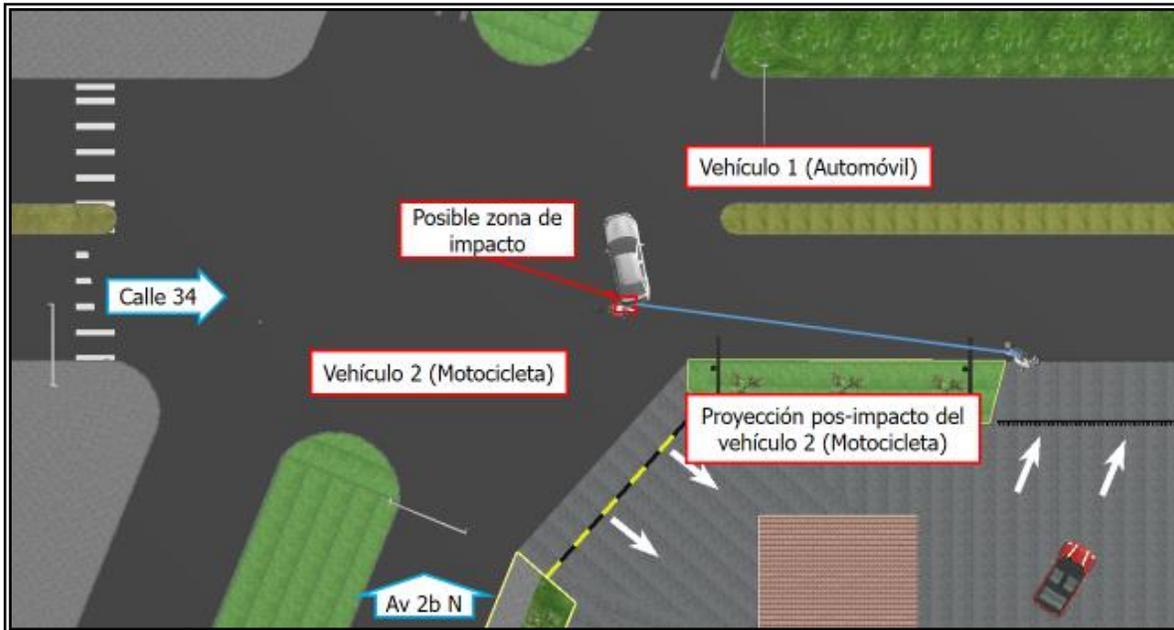
De conformidad con el informe de la autoridad y la versión de los hechos aportada se determinan las zonas de impacto, para el vehículo 1 (Automóvil) en su vértice posterior izquierdo, y se determina que para el vehículo 2 (Motocicleta) a nivel de su tren delantero, el costado lateral izquierdo.

Imagen 4.3 Secuencia de interacción

Imagen 4.4 Secuencia de interacción

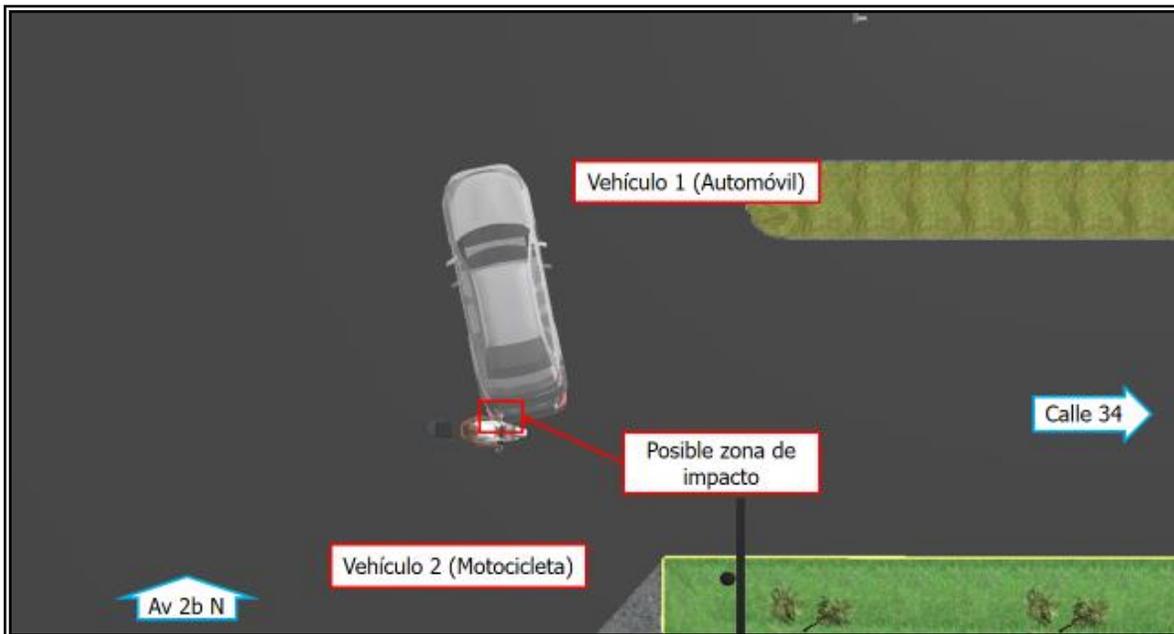
A partir de las posiciones finales de los vehículos involucrados, atendiendo al diseño de la zona señalada por los funcionarios de Cesvi Colombia, se delimita la posible forma y lugar donde se presenta la colisión entre rodantes:

Imagen 4.5 Análisis de zona de impacto

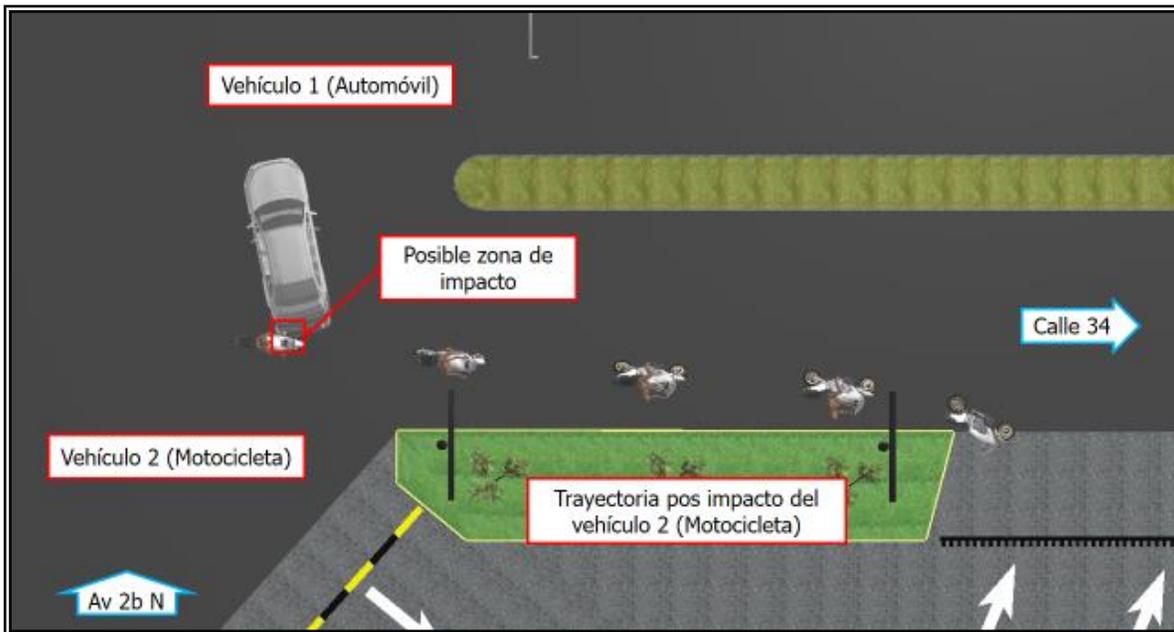
Posterior el impacto inicial, el vehículo 1 (Automóvil) desarrolla su proceso de detención sin marcación de huellas en la vía con un frenado de servicio, y posteriormente fue movido de su posición final, mientras que, debido a la forma de contacto, se indica la posibilidad que el vehículo 2 (Motocicleta) habría presentado una pérdida de control de tal forma que el sistema Motocicleta – ocupante fue proyectado hacia el costado derecho de la vía.

Imagen 4.6 Análisis de impacto

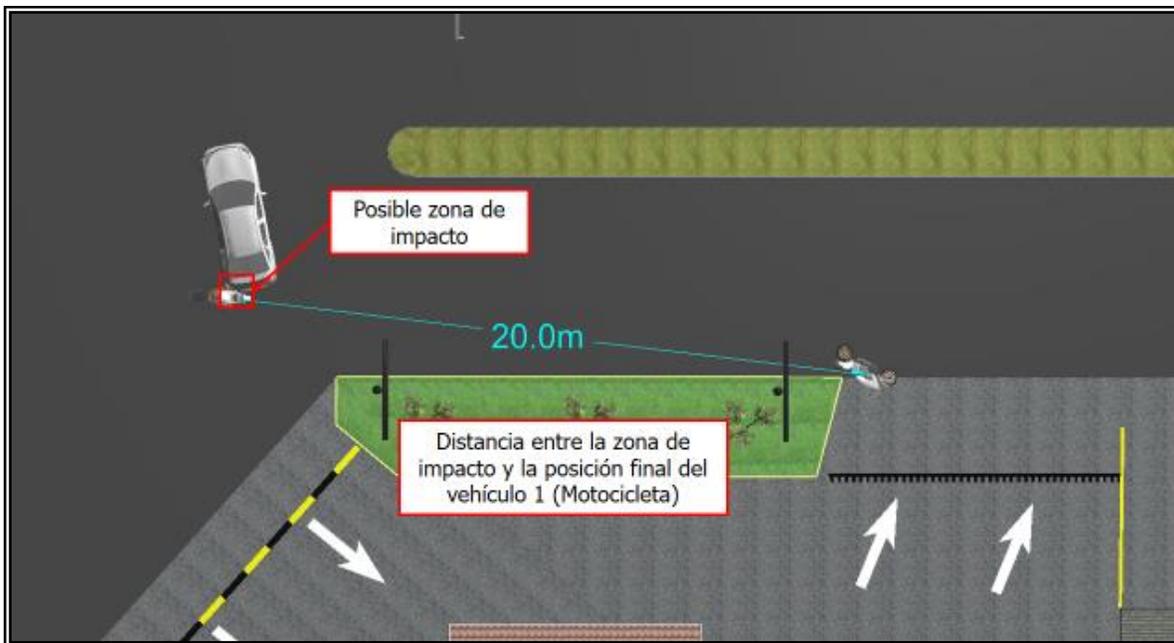
A partir de los citados señalamientos, se determinó que la velocidad de tránsito del vehículo 2 (Motocicleta) al momento del impacto era en promedio[‡] de **42 km/h**.

Imagen 4.7 Distancia de referencia

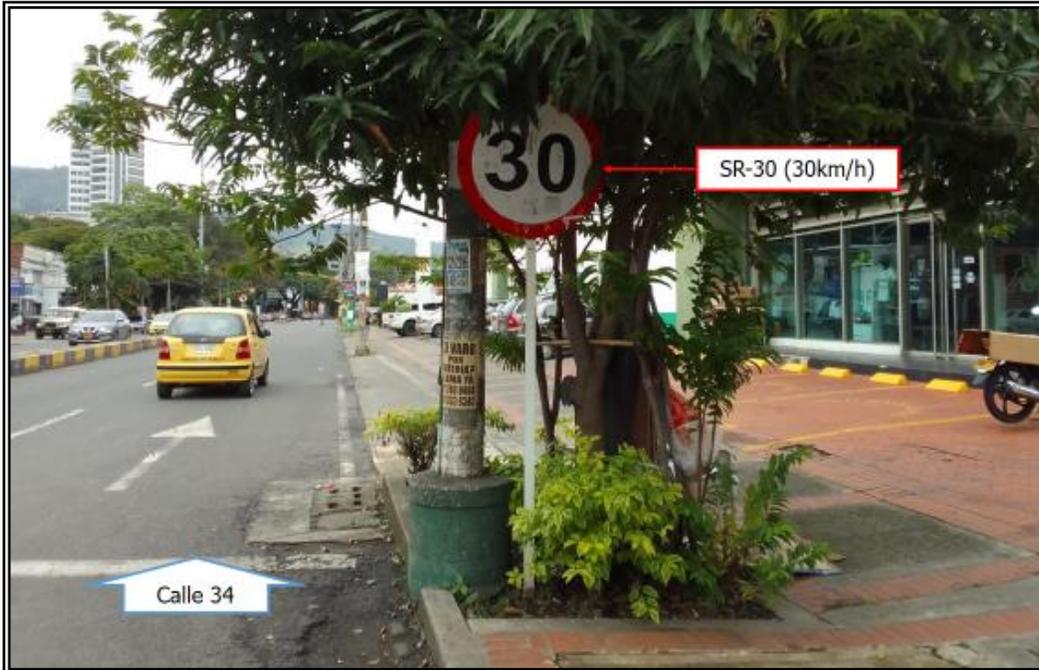
Durante el relevamiento de datos practicado por personal de Cesvi Colombia S.A., se halló señalización vertical que indica límite de velocidad de 30 km/h, por lo tanto se concluye que bajo las condiciones evaluadas tales como la forma de tránsito de los vehículos y la posición de impacto aproximada, el vehículo 2 (Motocicleta) posiblemente transitaba por encima de la velocidad permitida para la zona.

Imagen 4.8 Señal de velocidad limite.
