INFORME TÉCNICO AMBIENTAL

Fondo de Financiamiento de la
Infraestructura Educativa (FFIE)

Consorcio Infraestructura Arco

13 FEBRERO 2023

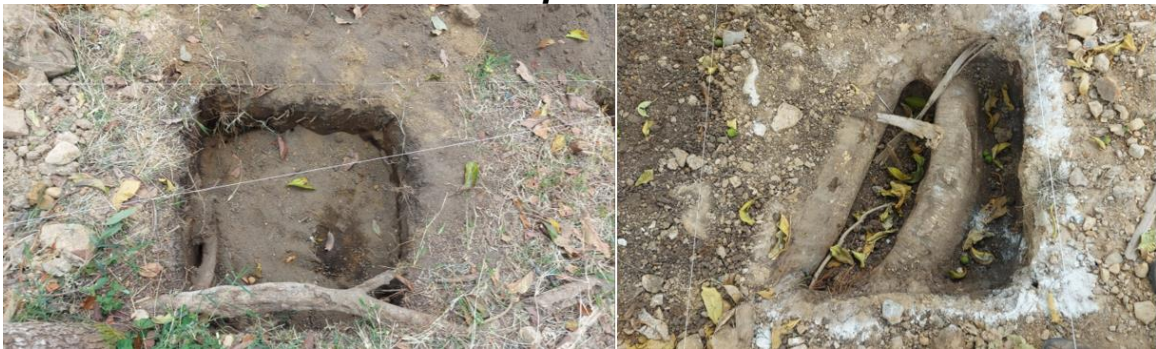
Imagen 2. Raíces identificadas en los puntos de localización de zapatas

Durante las actividades constructivas programadas para el mes, el área técnica realiza apiques de localización de las zapatas de cimentación para el cerramiento perimetral, de las cuales se identifica interferencia en dos de las zapatas por la presencia de las raíces de dos individuos arbóreos existentes en la zona a intervenir, como se muestra en la imagen 2.

Se realizó una excavación cuidadosa alrededor de la raíz para facilitar el reconocimiento de la posición y tamaño de estas.

De acuerdo con las condiciones identificadas en terreno las raíces que presentan interferencias son de una importancia significativa para el sustento de cada árbol, en cuanto a absorción de nutrientes y sujeción en el suelo, la intervención a cualquiera de estas raíces podría generar un desequilibrio en la estructura del árbol debido a que son raíces cercanas o fusionadas al tronco.

Lo anterior presenta implicaciones considerables teniendo en cuenta que al generar inestabilidad del árbol por corte o retiro de raíces grandes, este puede presentar un volcamiento futuro, así como la pérdida de la capacidad para la obtención de nutrientes y agua, causando así una muerte temprana en el individuo, en ambos casos el volcamiento o desprendimiento de ramas puede afectar la estructura que se quiere construir generando un sobre costo en el

En este sentido se sugiere desde la perspectiva ambiental, realizar un replanteo en el diseño de la cimentación de la estructura del cerramiento perimetral en donde se reemplace la cimentación en zapata; teniendo en cuenta las consideraciones expuestas por el profesional estructural del proyecto se considera viable el desarrollo de una cimentación mediante pilotes, la cual a pesar de ser una cimentación profunda, permite considerar áreas menores de intervención, permitiendo establecer un punto de cimentación antes y después de la localización de las raíces.

Finalmente se recomienda realizar una inspección a las raíces expuestas evaluando que no se presenten cortes o afectaciones por la intervención o por herramientas menores, en caso de presentarse se deberá realizar aplicación de cicatrizante hormonal en el área afectada; de lo contrario realizar el lleno del punto excavado y cubrir con tierra negra abonada una vez se finalicen las actividades constructivas.
