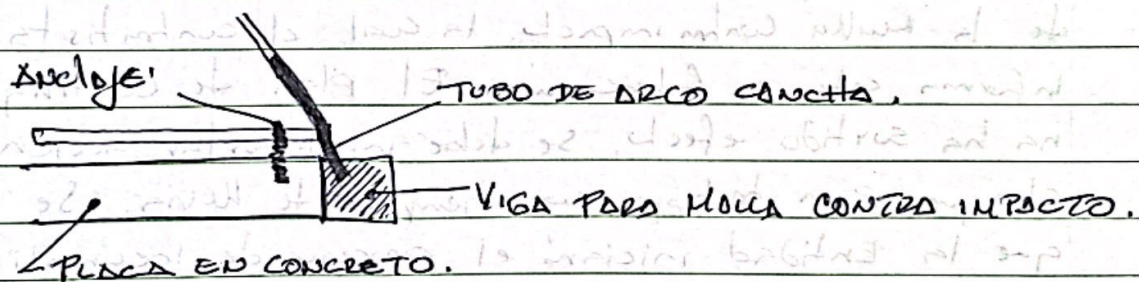
23-03-23 Se instalan los tubos de 3" para cerramiento de malla contra impacto, lluvia de 6:45 - 9:45 aprox. Se reinstala la puerta de DTRAS DEL ARCO. Se solicita autorización para hacer un anclaje en la base del arco.

Se solicita instalar Anclaje.
