<b>Número único de Noticia Criminal</b>

<table><tr> <td style="width:10%;"></td> </tr><tr> <td style="text-align: center;"><b>7</b></td> <td style="text-align: center;"><b>6</b></td> <td style="text-align: center;"><b>0</b></td> <td style="text-align: center;"><b>0</b></td> <td style="text-align: center;"><b>1</b></td> <td style="text-align: center;"><b>6</b></td> <td style="text-align: center;"><b>0</b></td> <td style="text-align: center;"><b>0</b></td> <td style="text-align: center;"><b>0</b></td> <td style="text-align: center;"><b>1</b></td> <td style="text-align: center;"><b>9</b></td> <td style="text-align: center;"><b>3</b></td> </tr></table>

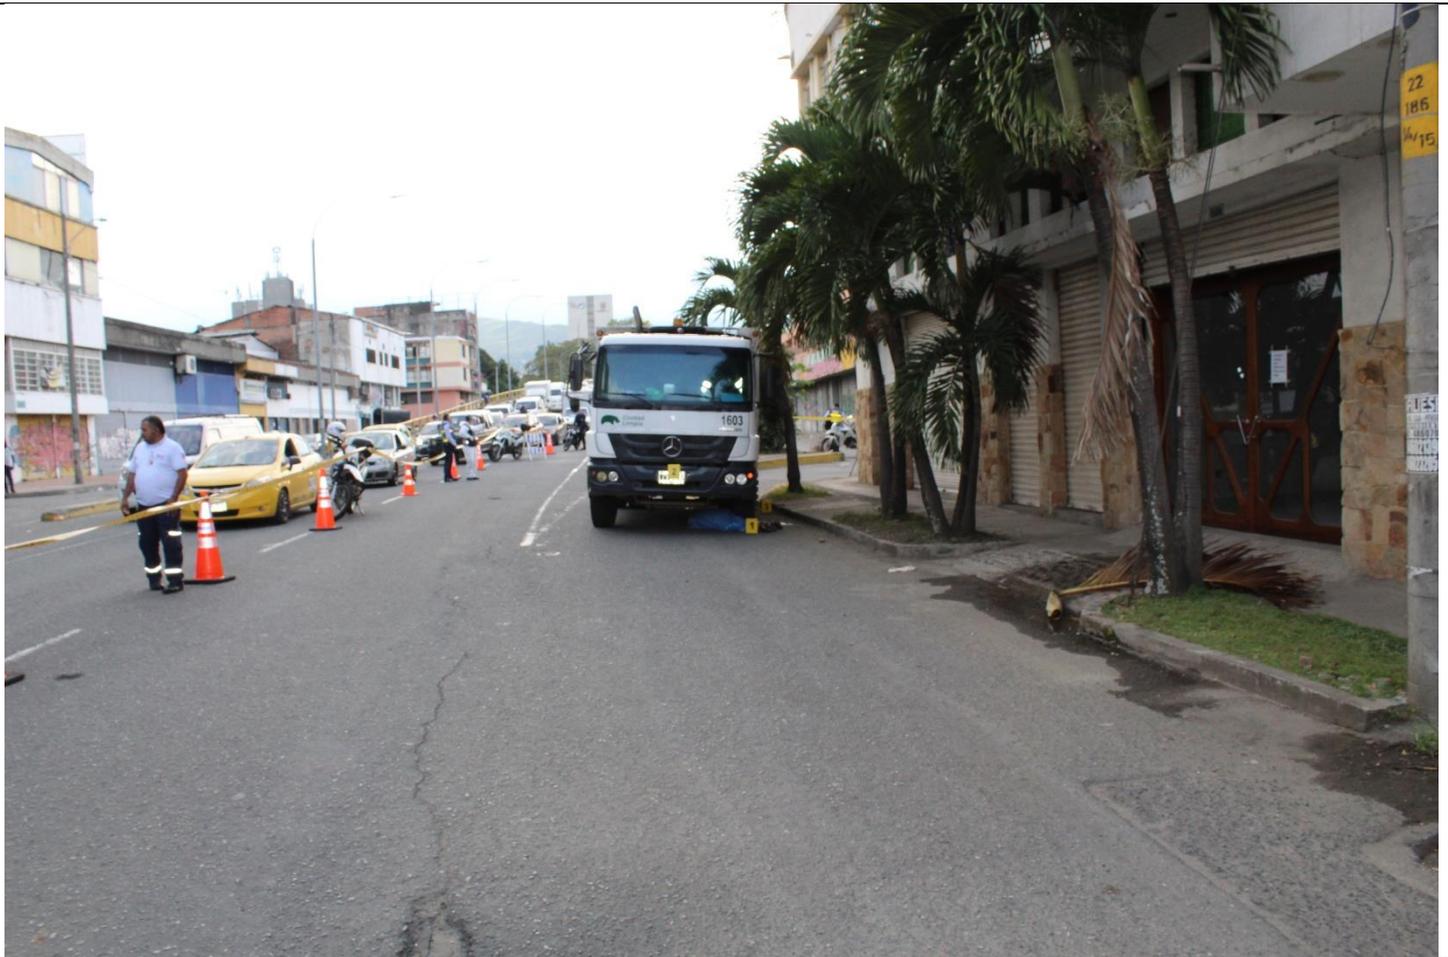
**IMAGEN No. 01: PLANO GENERAL:** Fotografía judicial panorámica de fijación, tomada sentido oriente a occidente donde se puede observar la escena acordonada y en ella el vehículo implicado en el hecho, tipo camión recolector de residuos de placas **WMW-253** el cual se encuentra sobre el carril izquierdo de ingreso desde la calle 17 con Carrera 1 con dirección hacia el oriente, igualmente se observa un cuerpo sin vida cubierto con sabana desechable color azul debajo del vehículo delante de las llantas delanteras izquierdas. **Descripción del lugar:** El siniestro ocurre sobre la intersección de la Carrera 1 con Calle 17, la carrera 1 es una vía recta, plana y con aceras, consta de una sola calzada, con 5 carriles, es de un solo sentido vial hacia el nororiente, el material de la vía es asfalto, se encuentra en buen estado, seca, y con buena iluminación natural, el estado del tiempo es normal, hay demarcación de línea de carril, bicicarril y sentido vial, se ha instalado bordillos, demarcación de transiciones por educciones de carriles, sobre la Calle 17 es una vía recta y plana con aceras, consta de una sola calzada y dos carriles, es de utilización en un solo sentido, noroccidente, hay demarcación tenue de sentido vial, para ingresar a la carrera 1, no se observa señalización vial. **Procedimientos Realizados:** Se acordona la escena, se realiza fotografía judicial de fijación en sus cuatro costados, se ingresa sentido suroccidente a nororiente utilizando el método de franjas y se procede con la marcación y fijación fotográfica de evidencias encontradas en el lugar del siniestro así: **Evidencia No.1:** Cuerpo sin vida de sexo masculino, **Evidencia No.2:** vehículo tipo recolector de basura de placas **WMW-253**, **Evidencia No.3:** Huella de arrastre orgánica sobre la capa asfáltica dejada por la víctima por aprisionamiento del cuerpo contra la superficie asfáltica, se realiza levantamiento topográfico utilizando el Escaner Faro Focus 3D, inspección técnica al cuerpo sin vida, inspección técnica al vehículo tipo recolector de basura de placas **WMW-253**, se procede con el descargue de lixiviados ya que el vehículo se encontraba con desechos y posteriormente su inmovilización a patios oficiales.

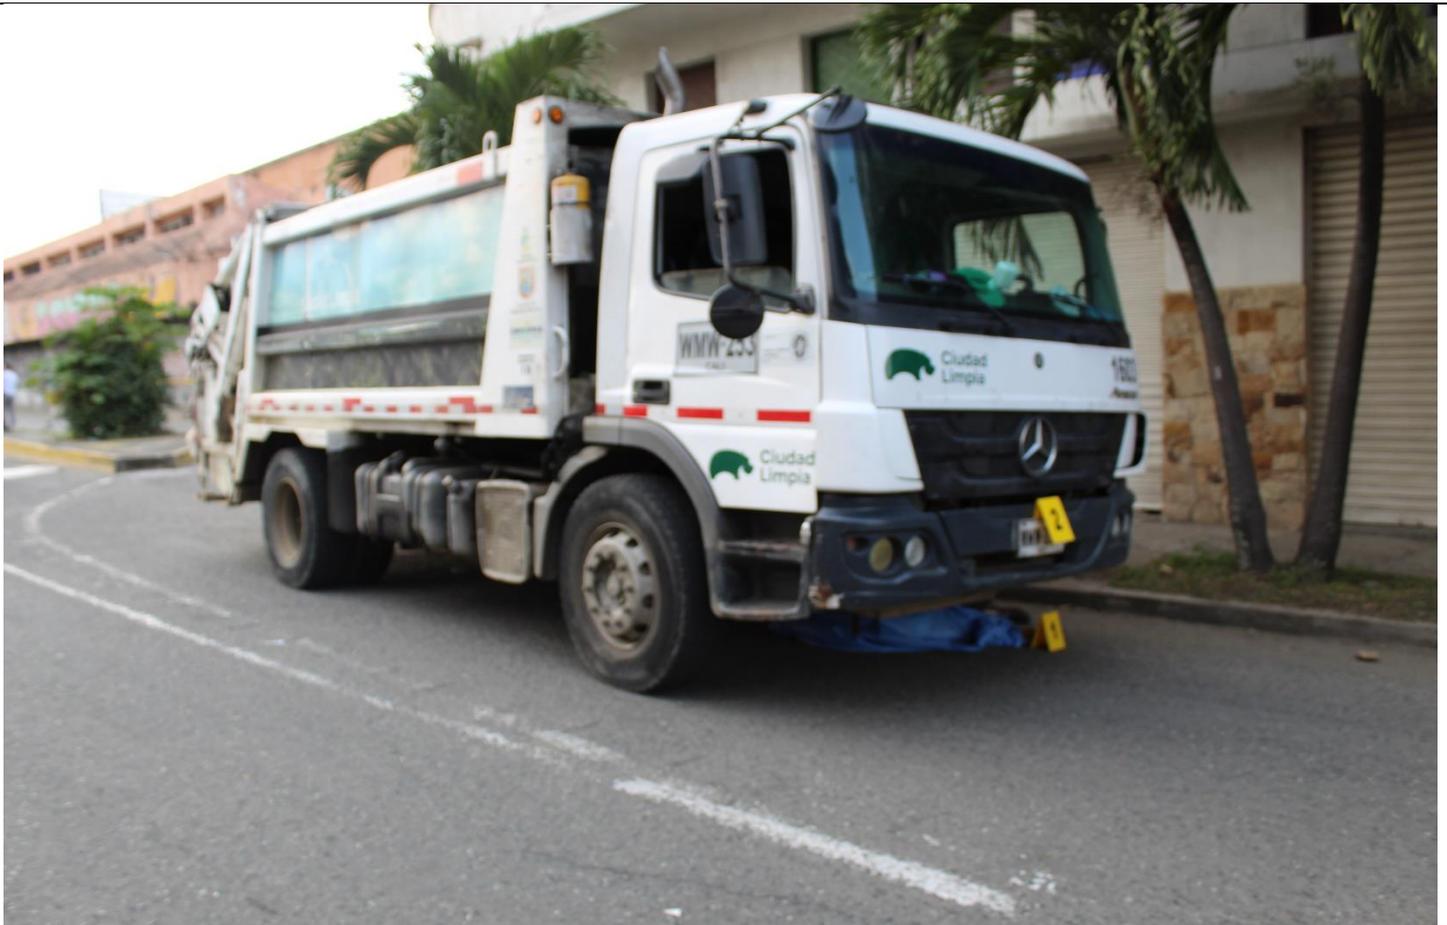
**IMAGEN No. 02: PRIMER PLANO:** Fotografía judicial panorámica de fijación, tomada sentido nororiente a suroccidente donde se puede observar la escena acordonada y en ella el vehículo implicado en el hecho, tipo camión recolector de residuos de placas **WMW-253** el cual se encuentra sobre el carril izquierdo de ingreso desde la calle 17 con Carrera 1 con dirección hacia el oriente, igualmente se observa un cuerpo sin vida cubierto con sabana desechable color azul debajo del vehículo delante de las llantas delanteras izquierdas.

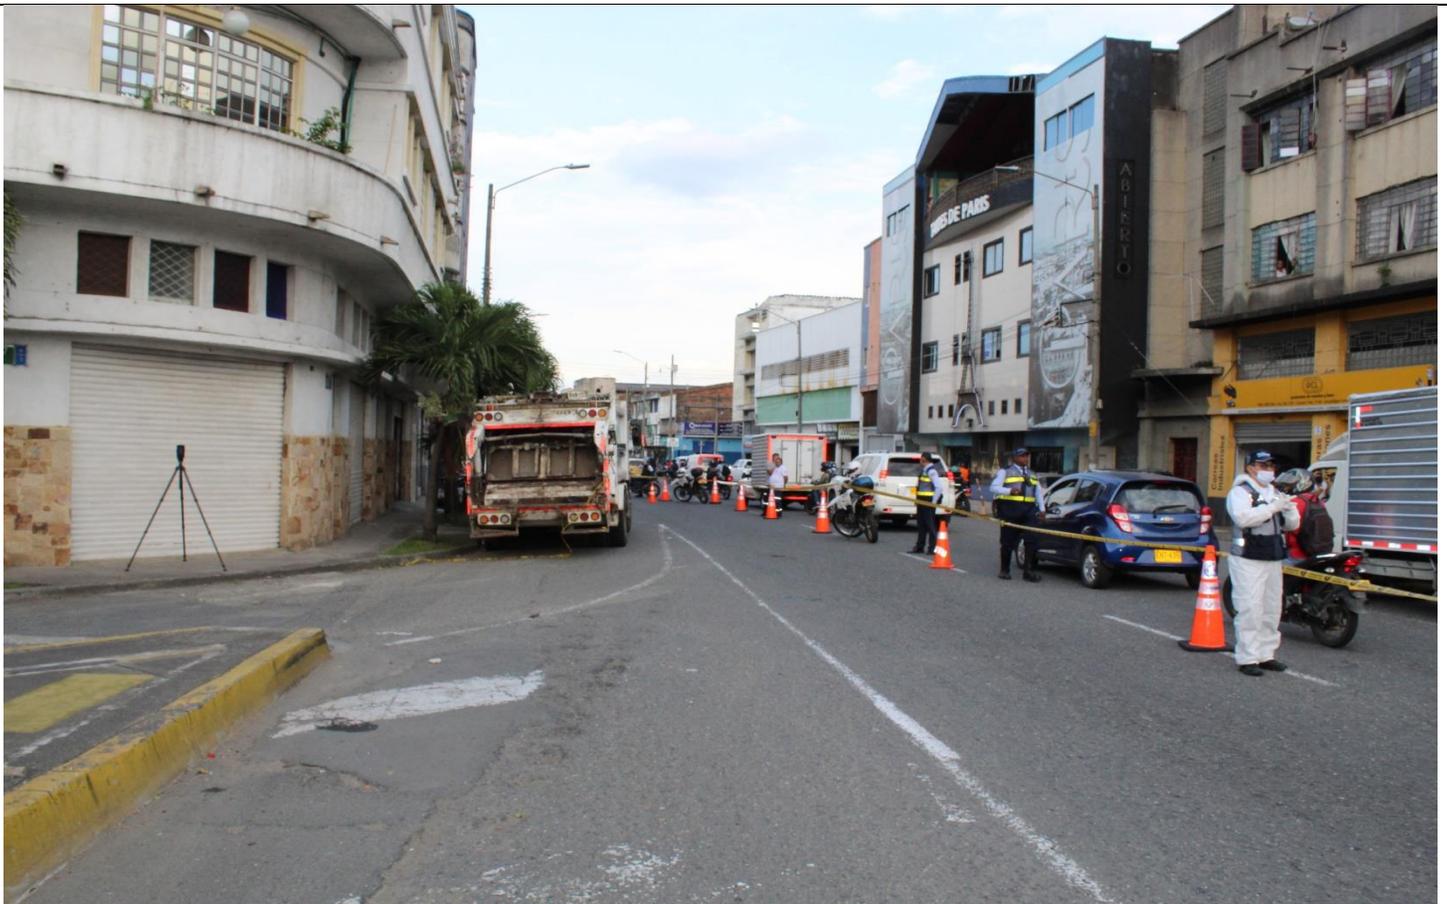
**IMAGEN No. 03 PLANO GENERAL:** Fotografía judicial panorámica de fijación, tomada sentido occidente a oriente donde se puede observar la escena acordonada y en ella el vehículo implicado en el hecho, tipo camión recolector de residuos de placas **WMW-253** el cual se encuentra sobre el carril izquierdo de ingreso desde la calle 17 con Carrera 1 con dirección hacia el oriente.

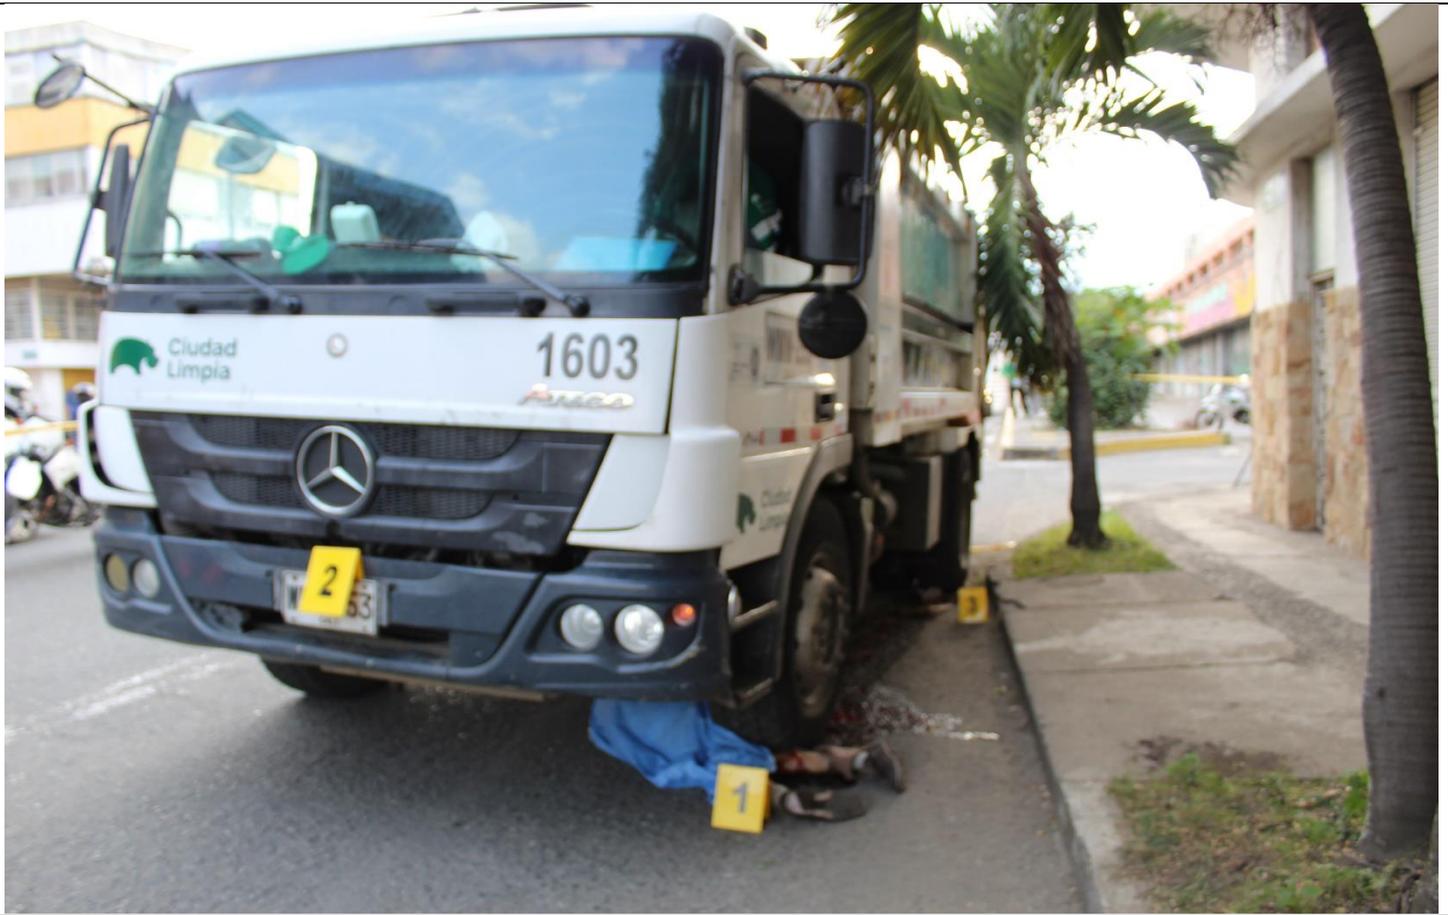
**IMAGEN No. 04: PRIMER PLANO:** Fotografía judicial de fijación de las evidencias encontradas en el lugar del siniestro observando: **Evidencia No.1:** Cuerpo sin vida de sexo masculino, **Evidencia No.2:** vehículo tipo recolector de basura de placas **WMW-253**, **Evidencia No.3:** Huella de arrastre organica sobre la capa asfaltica dejada por la victima por aprosionamiento del cuerpo contra la superficie asfaltica.

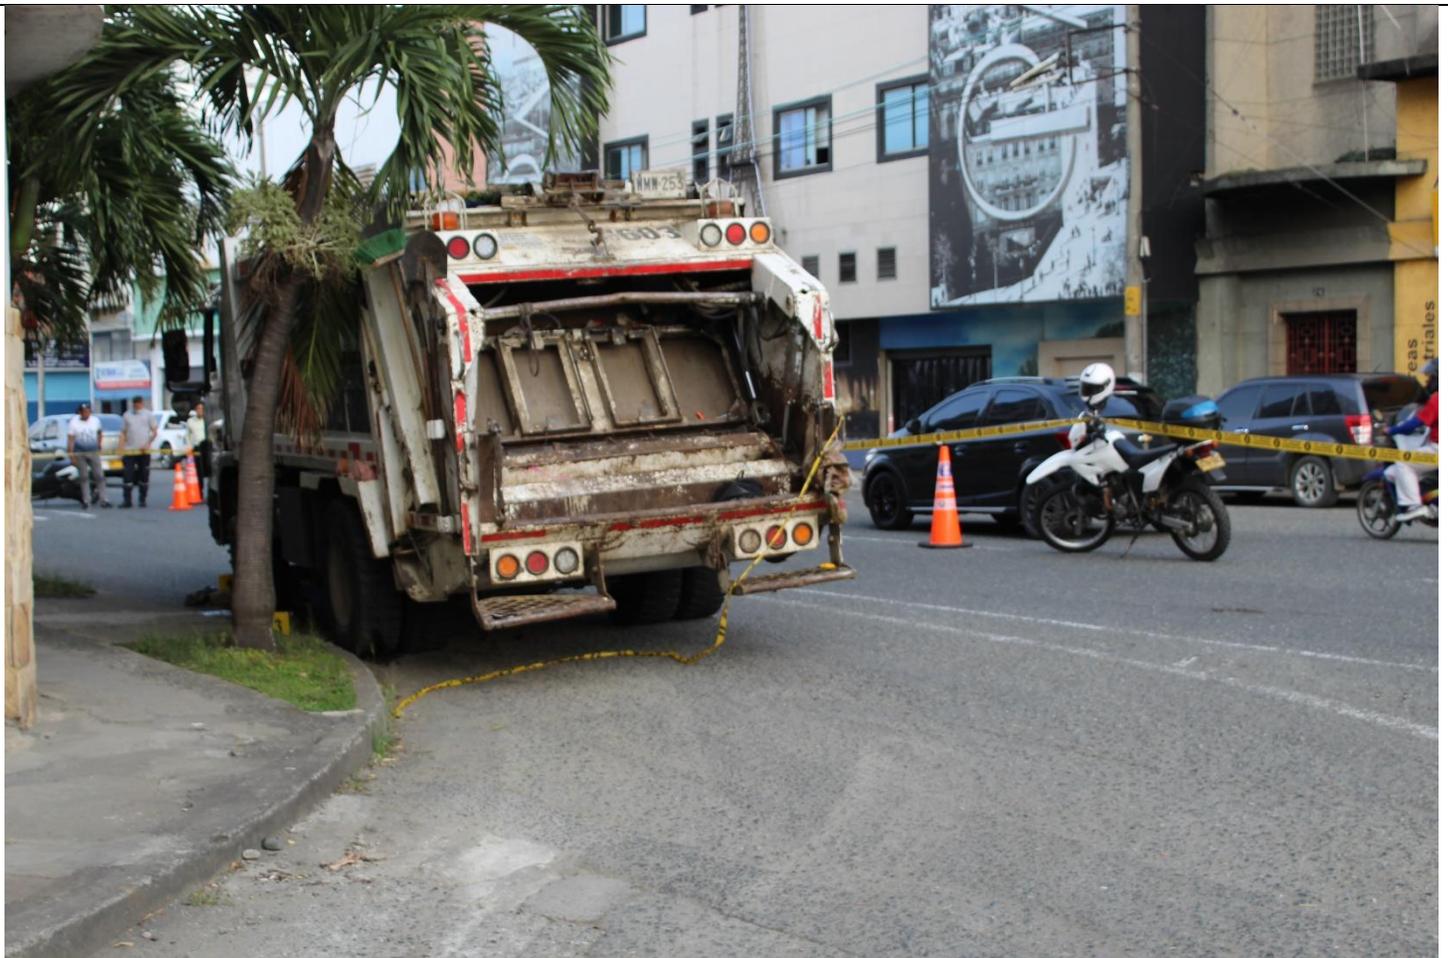
**IMAGEN No.05: PRIMER PLANO:** Fotografía judicial de fijación de las evidencias encontradas en el lugar del siniestro observando: **Evidencia No.1:** Cuerpo sin vida de sexo masculino, **Evidencia No.2:** vehículo tipo recolector de basura de placas **WMW-253**, **Evidencia No.3:** Huella de arrastre organica sobre la capa asfaltica dejada por la victima por aprosionamiento del cuerpo contra la superficie asfaltica.

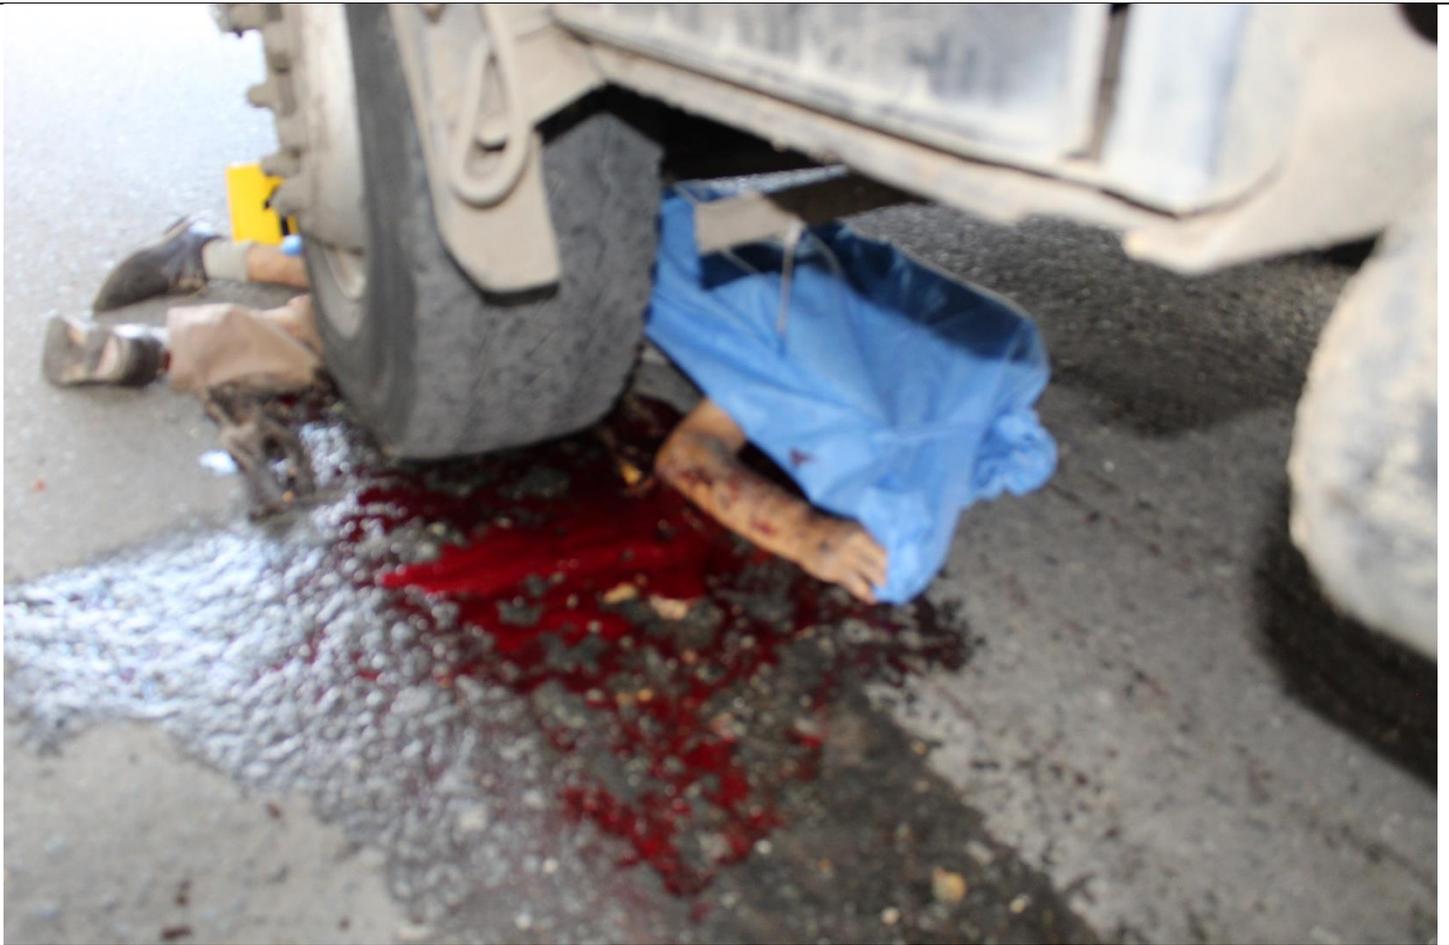
**IMAGEN No.06: PRIMER PLANO:** Fotografía judicial de fijación de **Evidencia No.1:** Cuerpo sin vida de sexo masculino, el cual se encuentra cubierto con sabana desechable color azul en posición de cubito abdominal sobre la capa asfáltica aprisionado con la llanta delantera izquierda del vehículo tipo camion recolector de placas **WMW-253**.

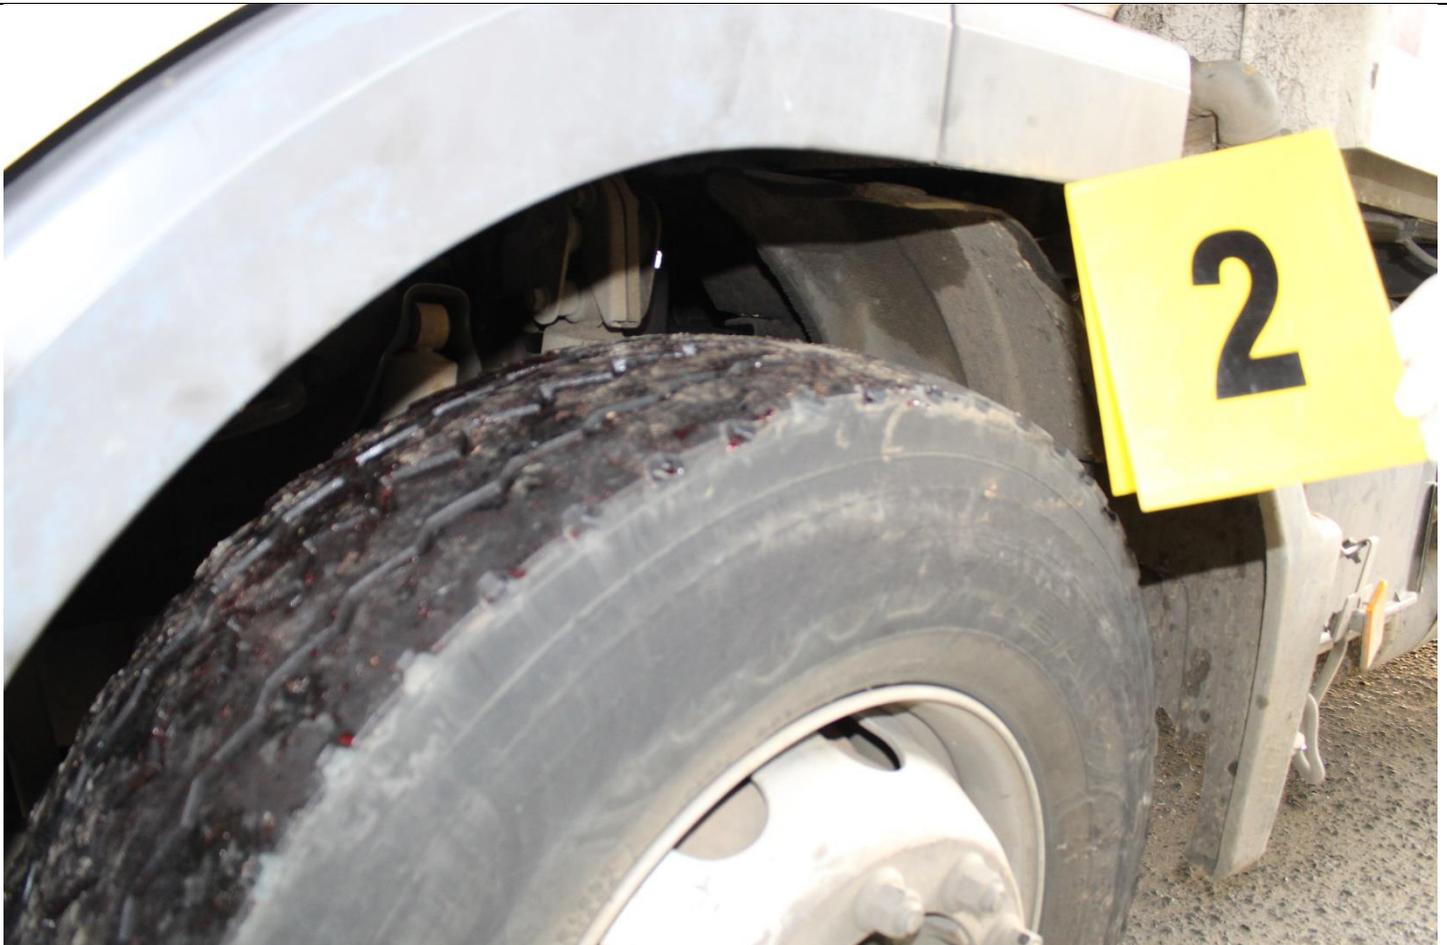
**IMAGEN No.21: PRIMER PLANO:** Fotografía judicial de verificación de daños sufridos o evidencia encontradas en la inspección técnica a la **Evidencia No.2:** vehículo tipo recolector de basura de placas **WMW-253** observando: En llanta delantera izquierda huella hemática y tejido organico sobre la superficie del labrado, lo que indica que es la llanta que ejercion presion sobre el cuerpo del hoy occiso.

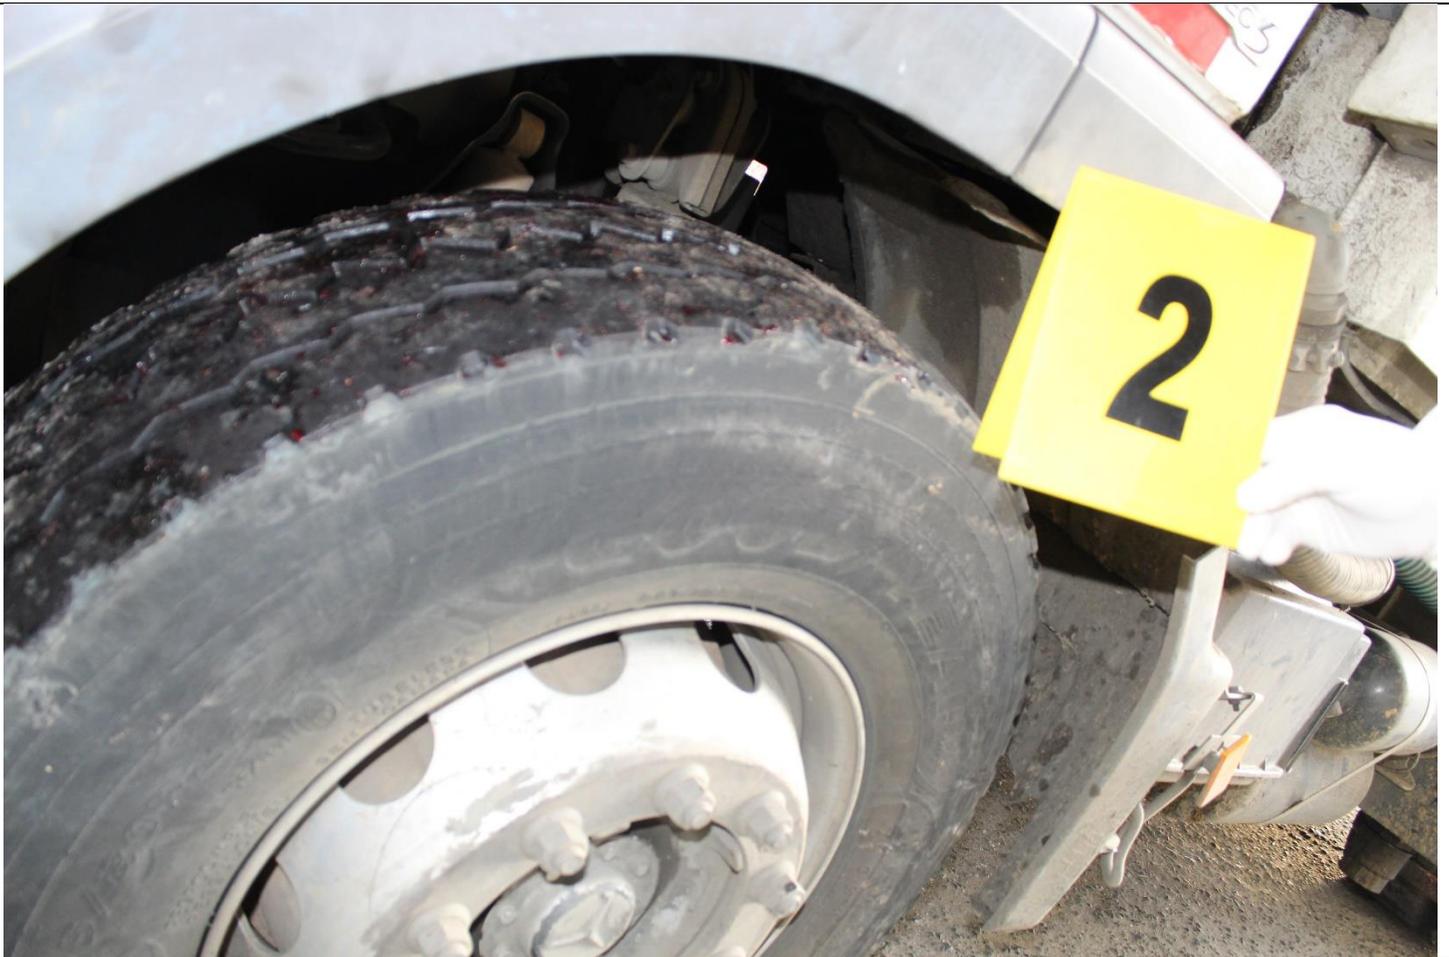
**IMAGEN No.22: PRIMER PLANO:** Fotografía judicial de verificación de daños sufridos o evidencia encontradas en la inspección técnica a la **Evidencia No.2:** vehículo tipo recolector de basura de placas **WMW-253** observando: En llanta delantera izquierda huella hemática y tejido organico sobre la superficie del labrado.

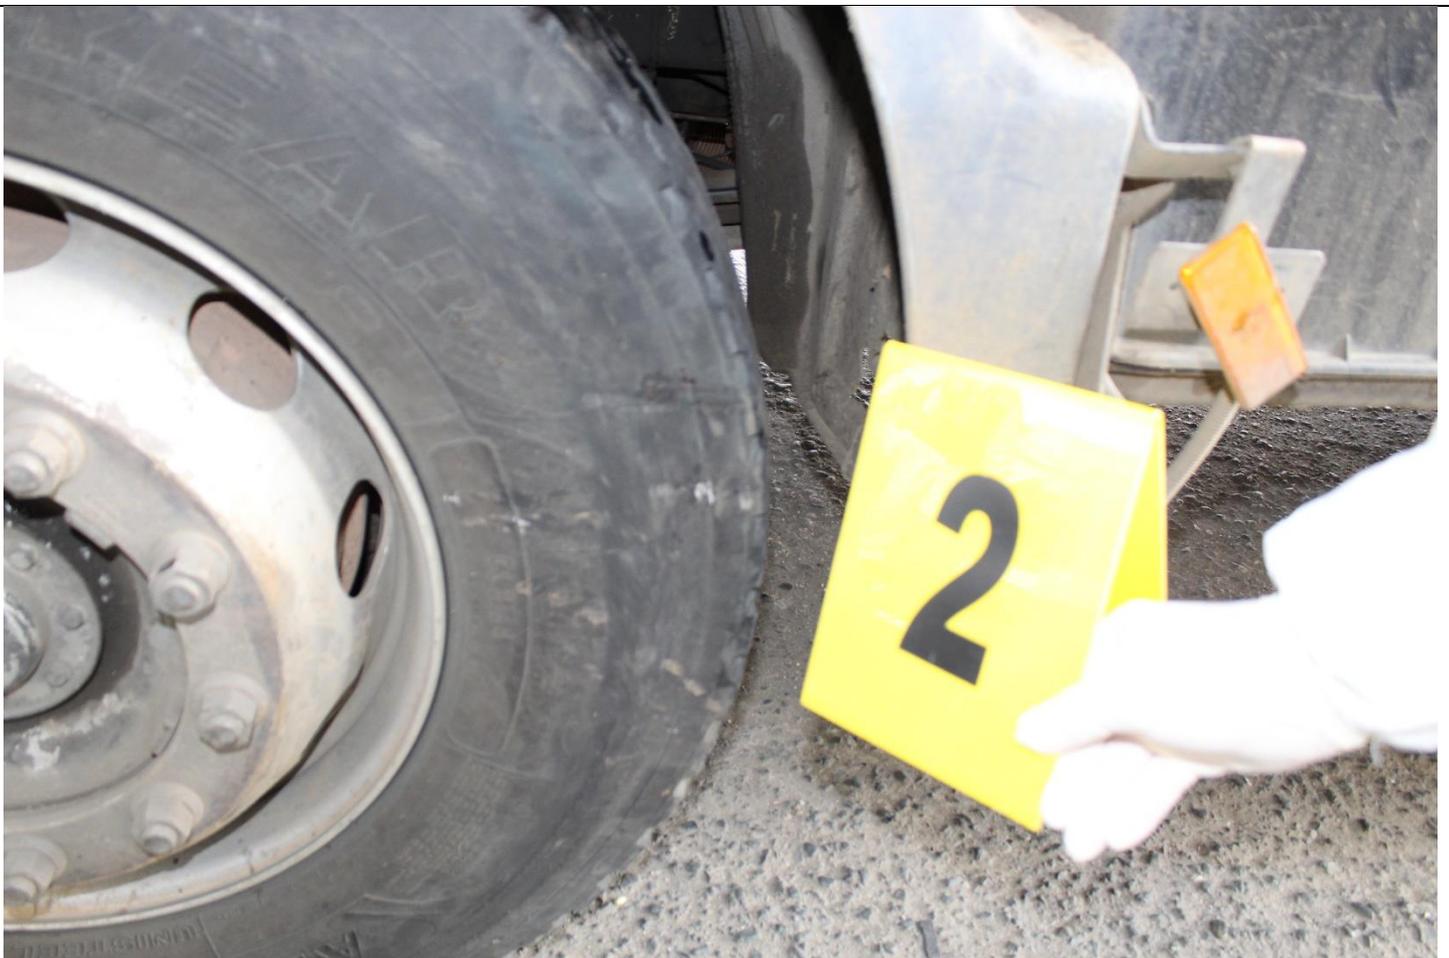
**IMAGEN No.23: PRIMER PLANO:** Fotografía judicial de verificación de daños sufridos o evidencia encontradas en la inspección técnica a la **Evidencia No.2:** vehículo tipo recolector de basura de placas **WMW-253** observando: En llanta delantera izquierda huella hemática y tejido organico sobre la superficie del labrado y sobre guardapolvo en suparte interior.

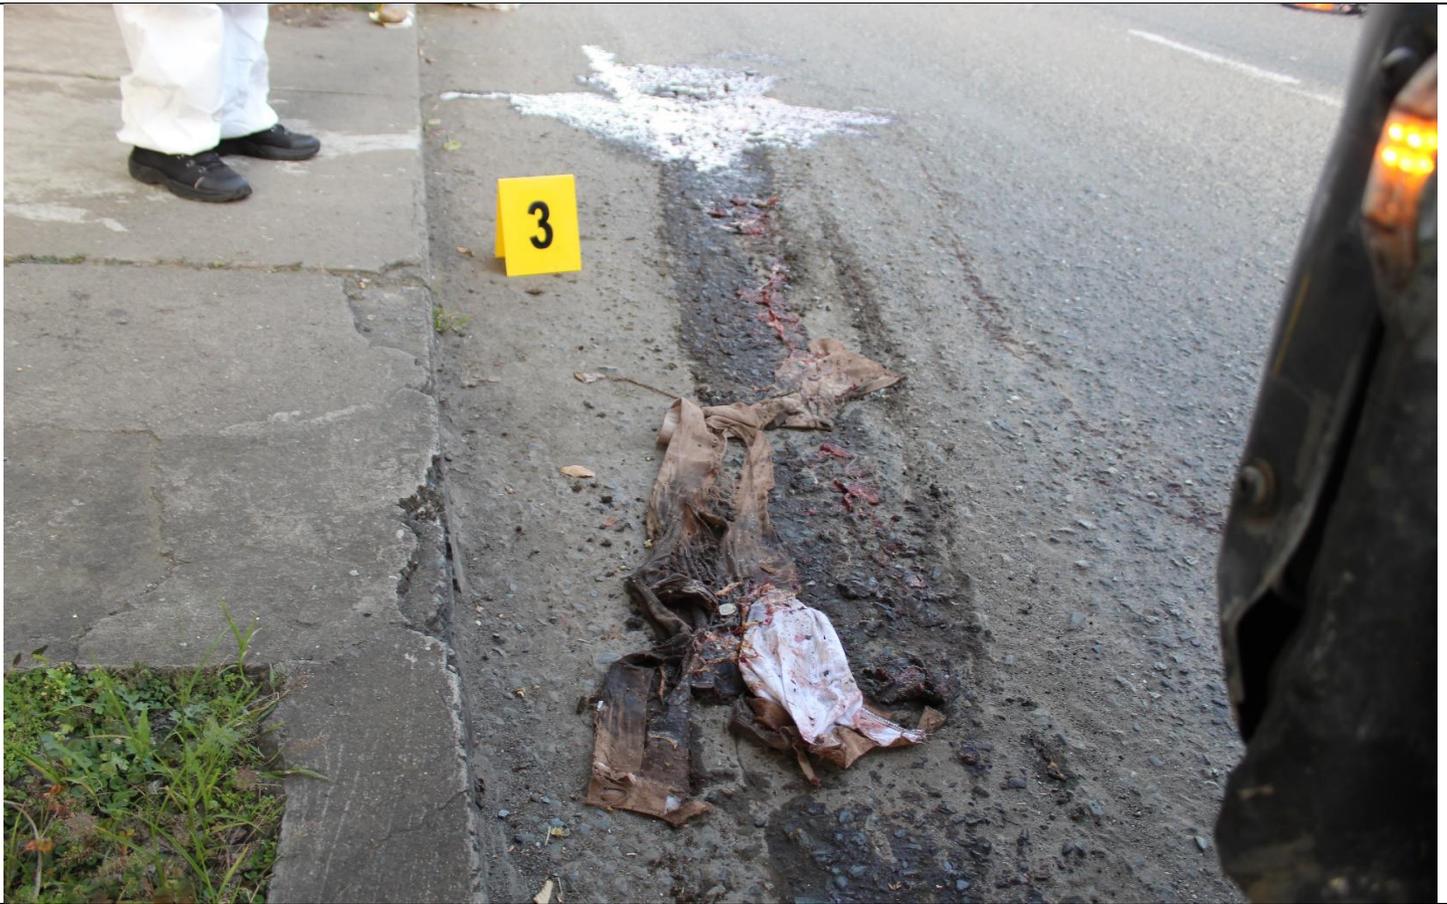
**IMAGEN No.24: PRIMER PLANO:** Fotografía judicial de fijación de la **Evidencia No.3:** Huella de arrastre organica sobre la capa asfaltica dejada por la victima producto del aprosionamiento del cuerpo contra la superficie asfaltica ejercida por la llanta delantera izquierda del vehiculo tipo camion recolector de placas **WMW-253**, la cual se encuentra ubicada sobre el carril izquierdo de la via, carril de ingreso deasde la calle 17 hacia la carrera 1, donde se puede observar material organico del hoy occiso y parte del pantalon que vestial el occiso al m omento del siniestro.

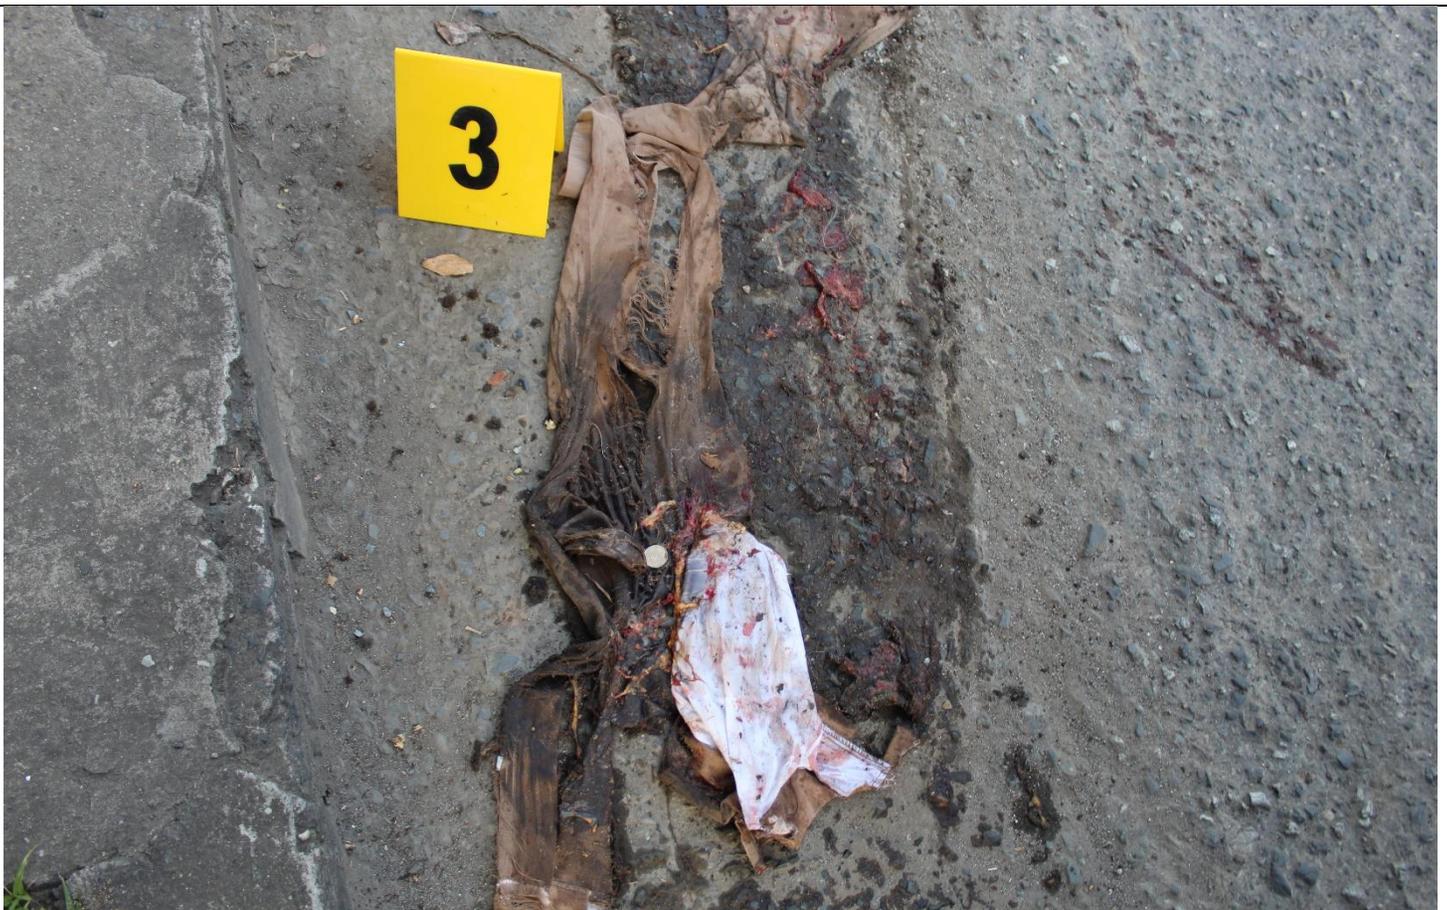
**IMAGEN No.26: PRIMERISIMO PLANO:** Fotografía judicial de fijación de la **Evidencia No.3:** Huella de arrastre organica sobre la capa asfaltica dejada por la victima producto del aprosionamiento del cuerpo contra la superficie asfaltica ejercida por la llanta delantera izquierda del vehiculo tipo camion recolector de placas **WMW-253**, la cual se encuentra ubicada sobre el carril izquierdo de la via, carril de ingreso deasde la calle 17 hacia la carrera 1.

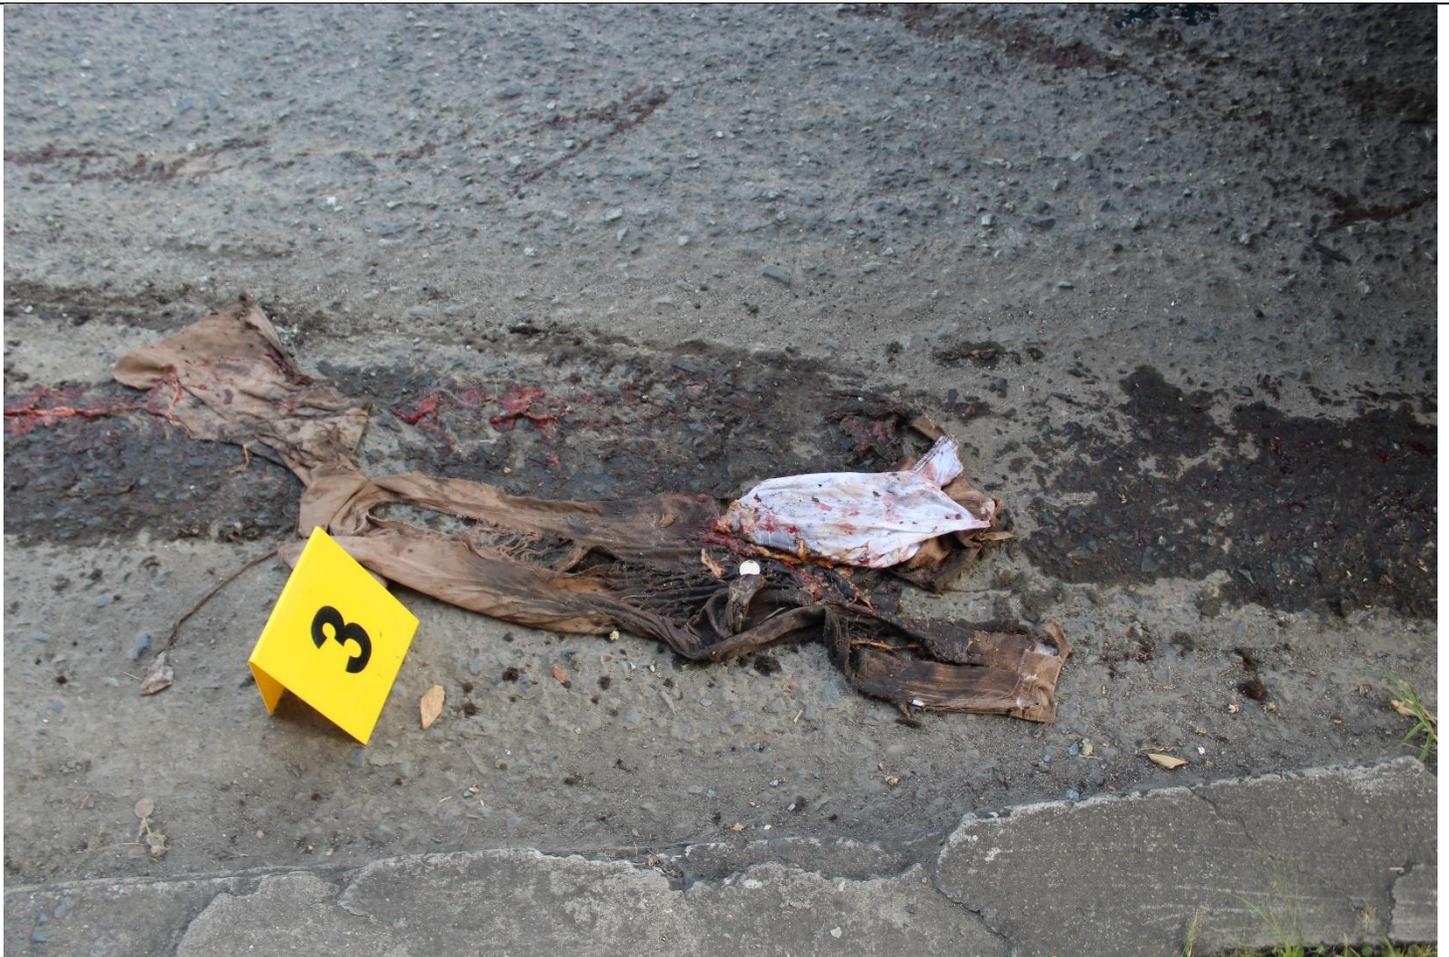
**IMAGEN No.27: PRIMER PLANO:** Fotografía judicial de fijación de la **Evidencia No.3:** Huella de arrastre organica sobre la capa asfáltica dejada por la víctima producto del aporcionamiento del cuerpo contra la superficie asfáltica ejercida por la llanta delantera izquierda del vehículo tipo camión recolector de placas **WMW-253**, la cual se encuentra ubicada sobre el carril izquierdo de la vía, carril de ingreso desde la calle 17 hacia la carrera 1.

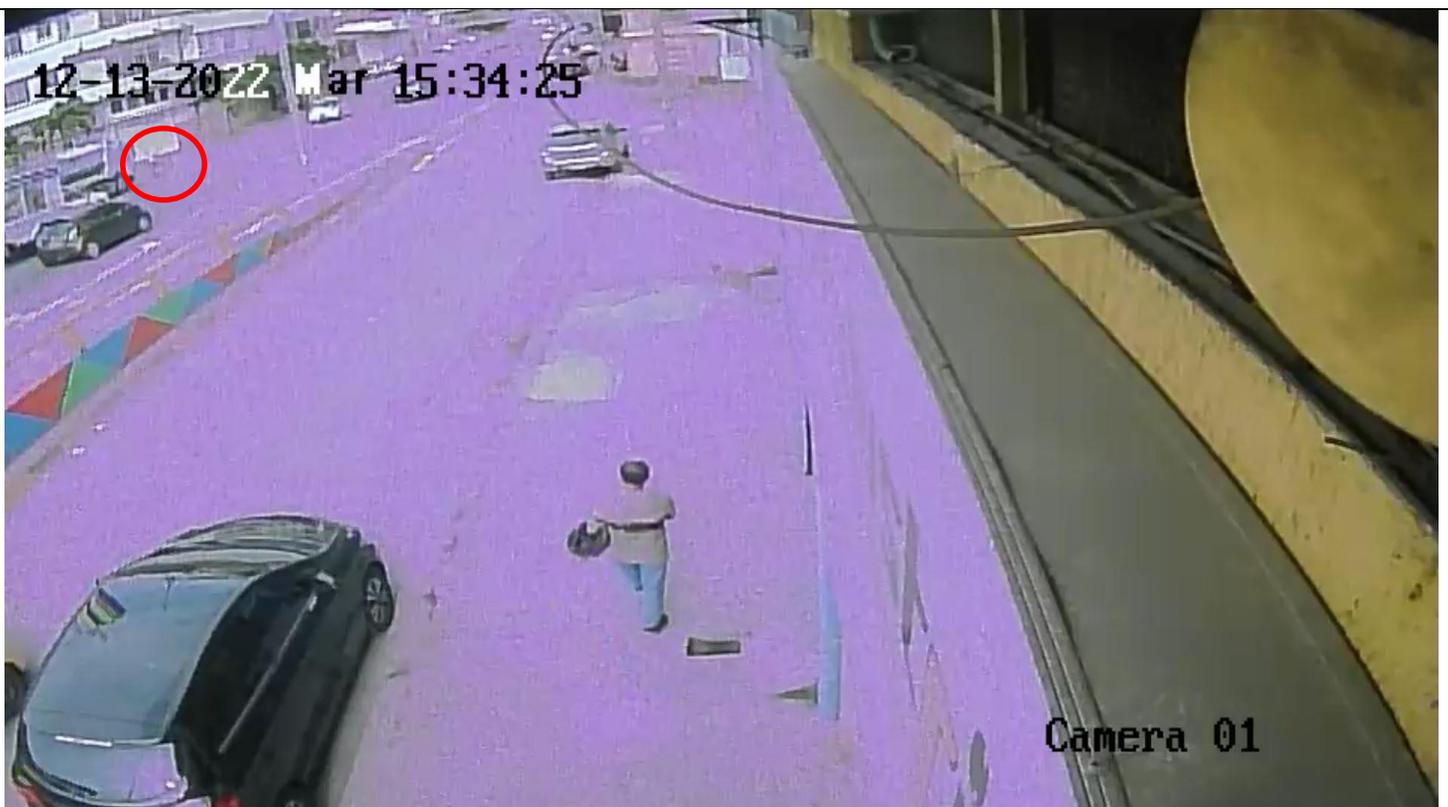
**IMAGEN No.34: PRIMER PLANO:** Captura tomada del video suministrado, donde se puede observar que cuando el contador marca las 15:34:25 el peatón y hoy occiso que en vida respondia al nombre de Armando Angel y quien se identificaba con la cedula de ciudadanía No. 6.094.220, se encuentra cruzando la via y ya esta sobre el costado izquierdo, igualmente se observa el vehiculo tipo camion recolector de residuos de placas **WMW-253** que se desplaza por el costado izquierdo y sobre la demarcacion transiciones por reducciones de carriles.

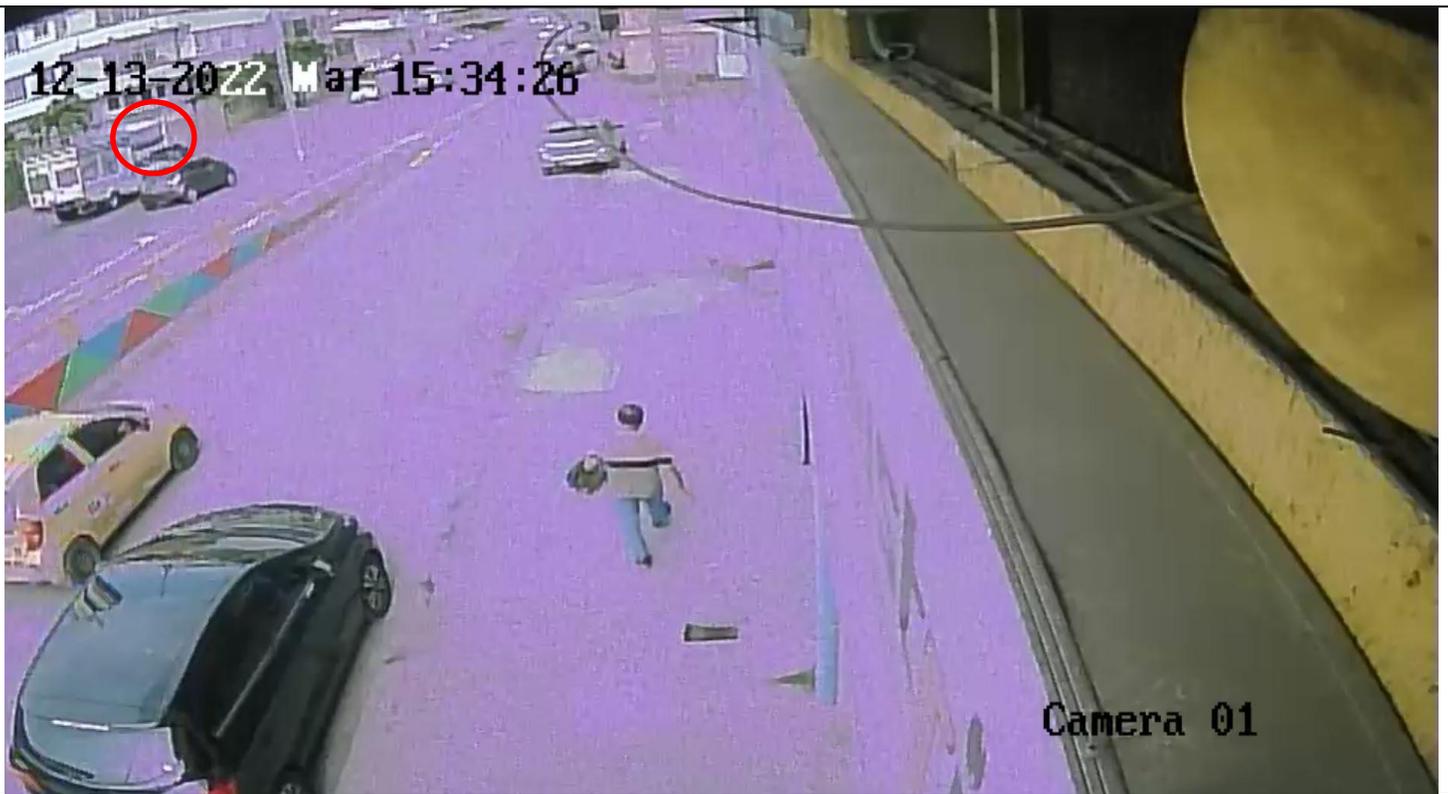
Por lo anterior se establece como hipótesis del siniestro para el conductor del vehículo tipo camión recolector de placas **WMW-253**, **Código 112**: Desobedecer Señales o normas de tránsito existentes del lugar, teniendo en cuenta que transita por la demarcación de Transiciones por Reducciones de Carriles y **Código 157**: No estar pendiente de la vía y de los más actores viales.

**IMAGEN No.35: PRIMER PLANO:** Captura tomada del video suministrado, donde se puede observar que cuando el contador marca las 15:34:26 el peatón y hoy occiso que en vida respondía al nombre de Armando Angel y quien se identificaba con la cedula de ciudadanía No. 6.094.220, se observa el vehiculo tipo camion recolector de residuos de placas **WMW-253** que se desplaza por el costado izquierdo y sobre la demarcacion transiciones por reducciones de carriles y ya el peatón es atropellado por el vehiculo.

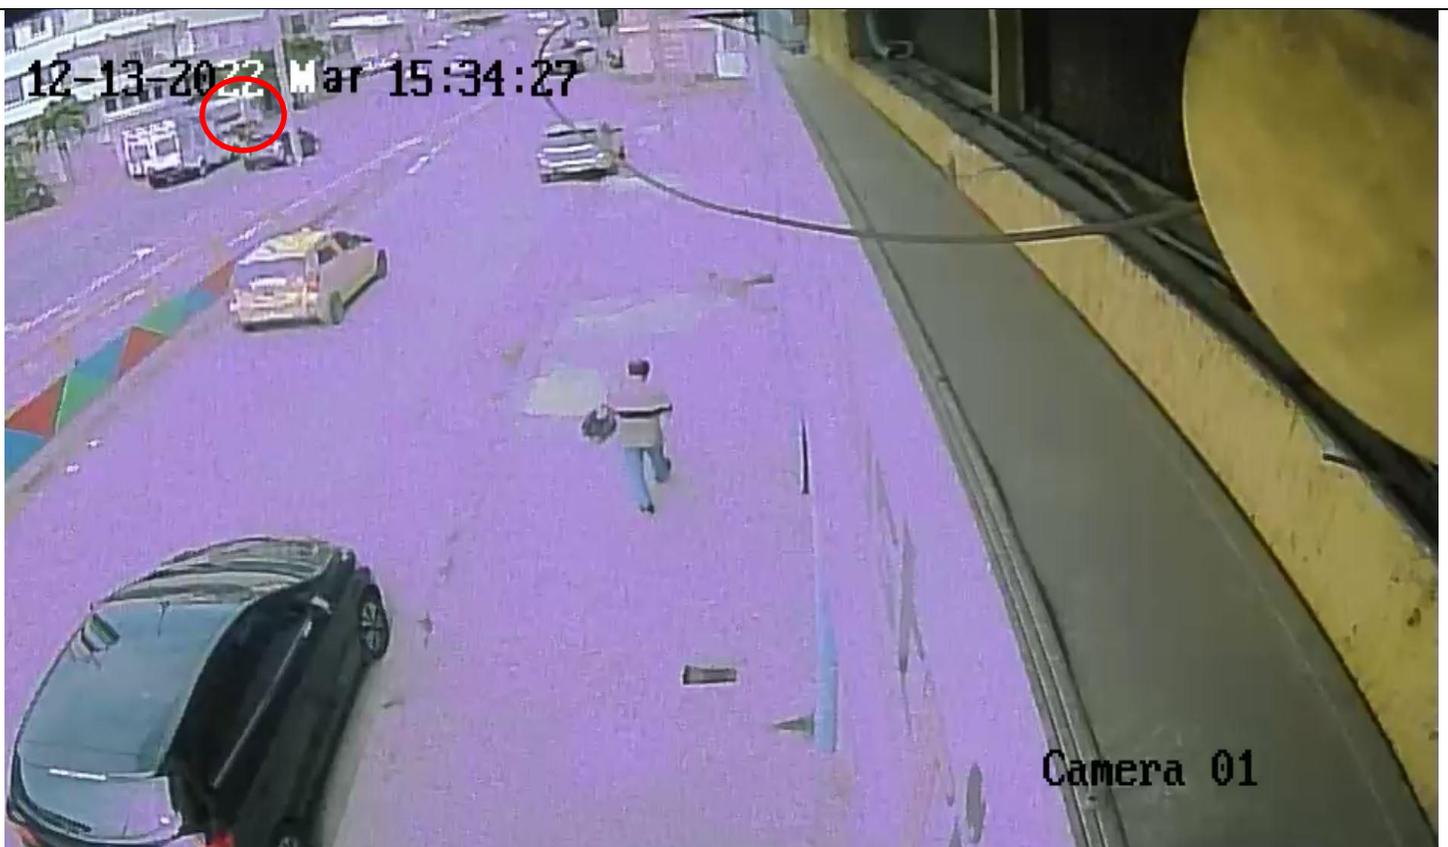
**IMAGEN No.36: PRIMER PLANO:** Captura tomada del video suministrado, donde se puede observar que cuando el contador marca las 15:34:27 el peatón y hoy occiso que en vida respondía al nombre de Armando Angel y quien se identificaba con la cedula de ciudadanía No. 6.094.220, se observa el vehiculo tipo camion recolector de residuos de placas **WMW-253** que se desplaza por el costado izquierdo con el peaton en su llanta delantera izquierda ejerciendo presion contra la superfiie asfaltica, hasta llegar a su posicion final.
