<b>Número único de Noticia Criminal</b>

<table><tr> <td style="width:10%;"></td> </tr><tr> <td style="text-align: center;"><b>7</b></td> <td style="text-align: center;"><b>6</b></td> <td style="text-align: center;"><b>0</b></td> <td style="text-align: center;"><b>0</b></td> <td style="text-align: center;"><b>1</b></td> <td style="text-align: center;"><b>6</b></td> <td style="text-align: center;"><b>0</b></td> <td style="text-align: center;"><b>0</b></td> <td style="text-align: center;"><b>0</b></td> <td style="text-align: center;"><b>1</b></td> <td style="text-align: center;"><b>9</b></td> <td style="text-align: center;"><b>3</b></td> </tr></table>

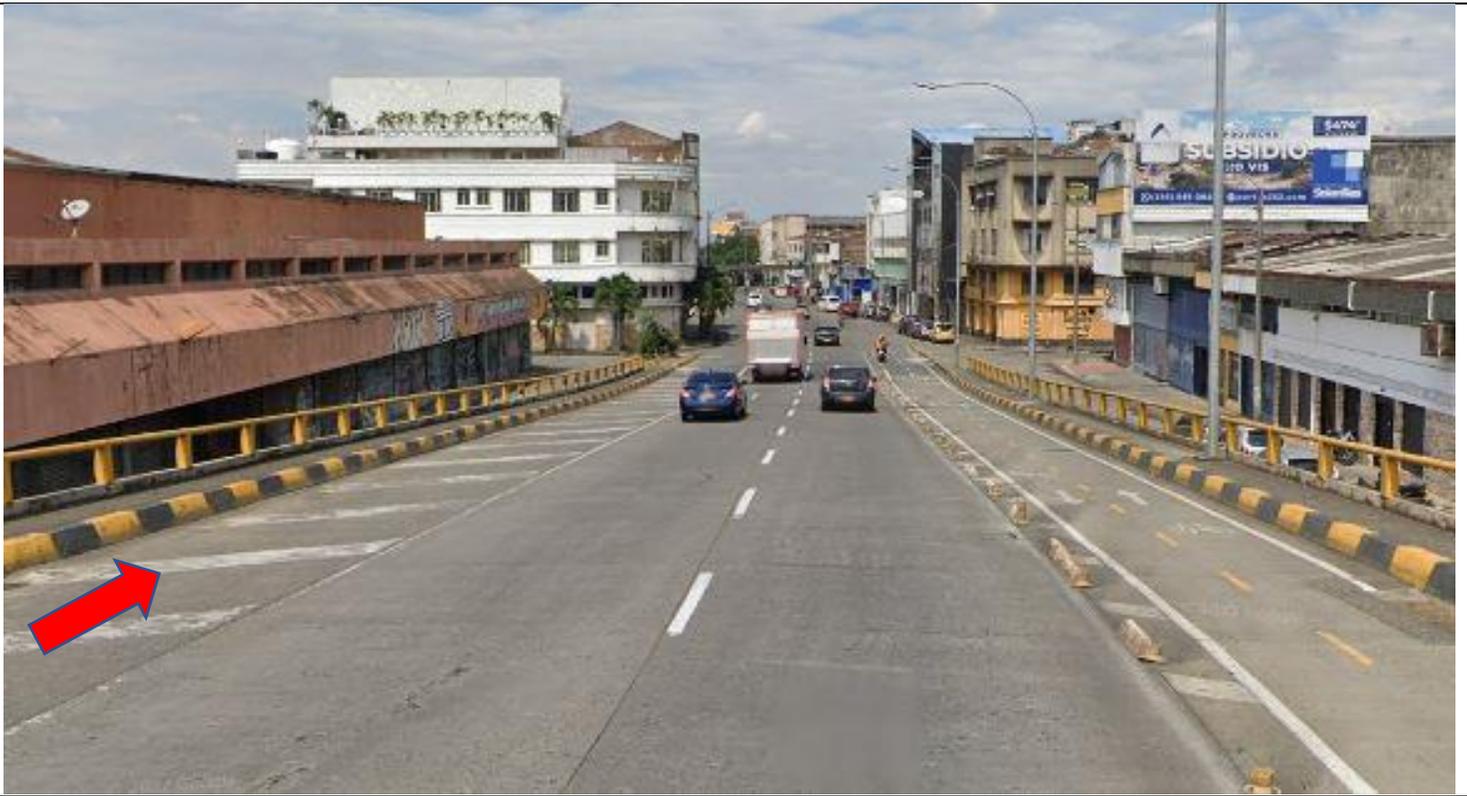
**IMAGEN No.37: PRIMER PLANO:** Fotografía tomada de Google maps, Link:

Donde se puede observar la carrera 1, sobre el paso elevado ya descendiendo hacia la calle 17 y en sentido donde ocurrió el siniestro, la demarcación de transiciones por reducciones de carriles, (Manual de Señalización Vial 2015, que se utiliza cuando el ancho de la calzada se reduce, disminuyendo el número de carriles disponibles, se debe demarcar una zona de transición con líneas de eje y de borde de calzada convergentes que indiquen al conductor dicha reducción).
