# INFORME TÉCNICO DE RECONSTRUCCIÓN DE ACCIDENTES DE TRÁNSITO

CASO No. 6579

PLACA: WMW253

**CESVI COLOMBIA**  
Centro de Experimentación y Seguridad Vial Colombia

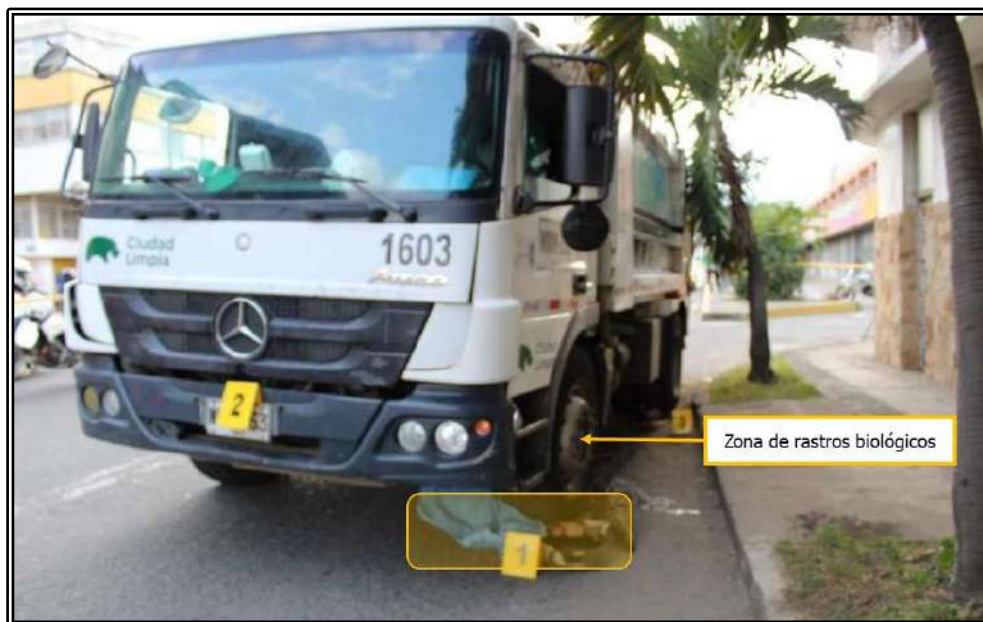
**Imagen 3.3 Zona de daños vehículo 1 (Camión)**

En el informe policial de accidentes de tránsito se reportan daños en la zona frontal hacia el tercio izquierdo del camión:

En el material aportado se cuenta con registro fotográfico que permite observar los rastros presentes en el vehículo 1 (Camión)

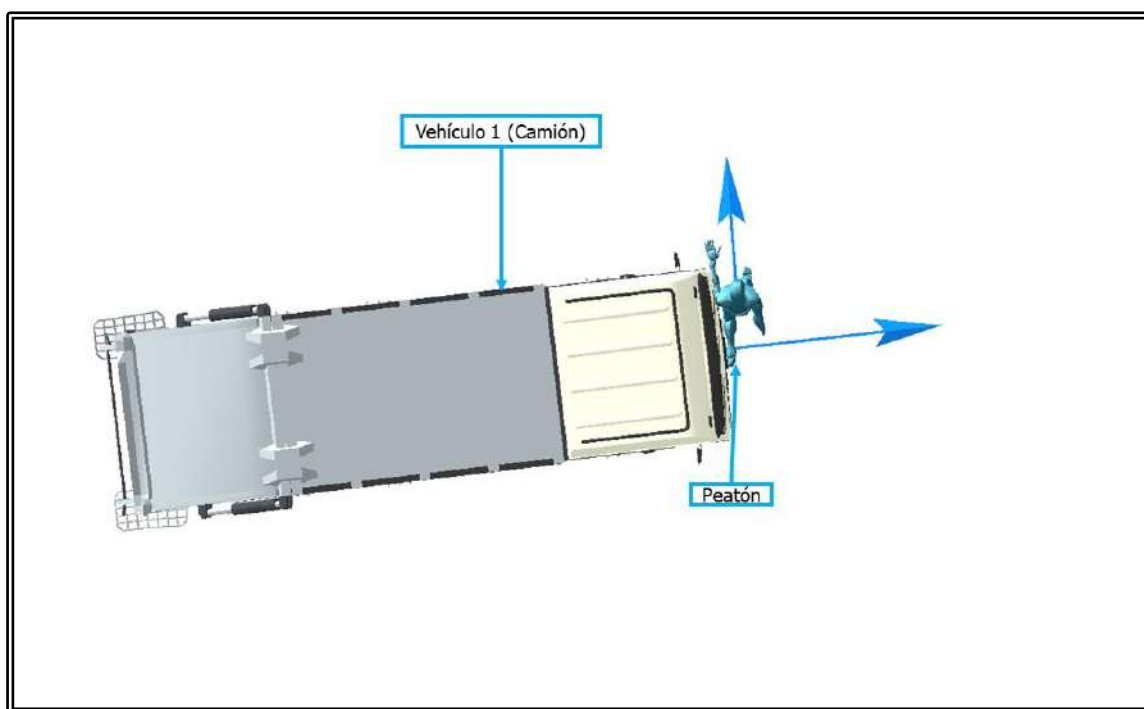
**Imagen 3.5 Configuración de impacto.**

A partir del informe policial, registro videográfico y fotografías aportadas, de donde se extrajo la información de la posición final del vehículo, ante la zona de rastros acotada en la zona frontal del camión evidenciadas en las fotografías allegadas, se establece que la interacción vehículo – cuerpo se generó con la zona frontal y la llanta delantera izquierda del vehículo y el cuerpo del peatón.

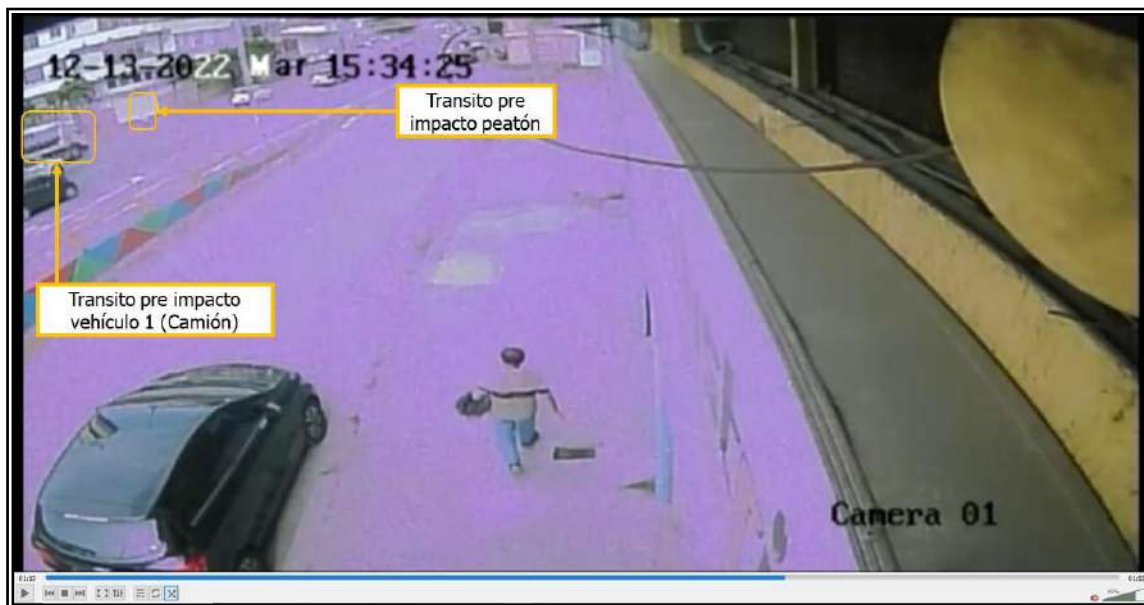
**Imagen 4.3 Trayectoria pre-impacto s: 15:34.25**

Posteriormente en este mismo registro se observa la aproximación en la escena del vehículo 1 (Camión) circulando sobre la zona con demarcación de transición en el ancho del pavimento y del peatón, en el cruce de sus trayectorias.

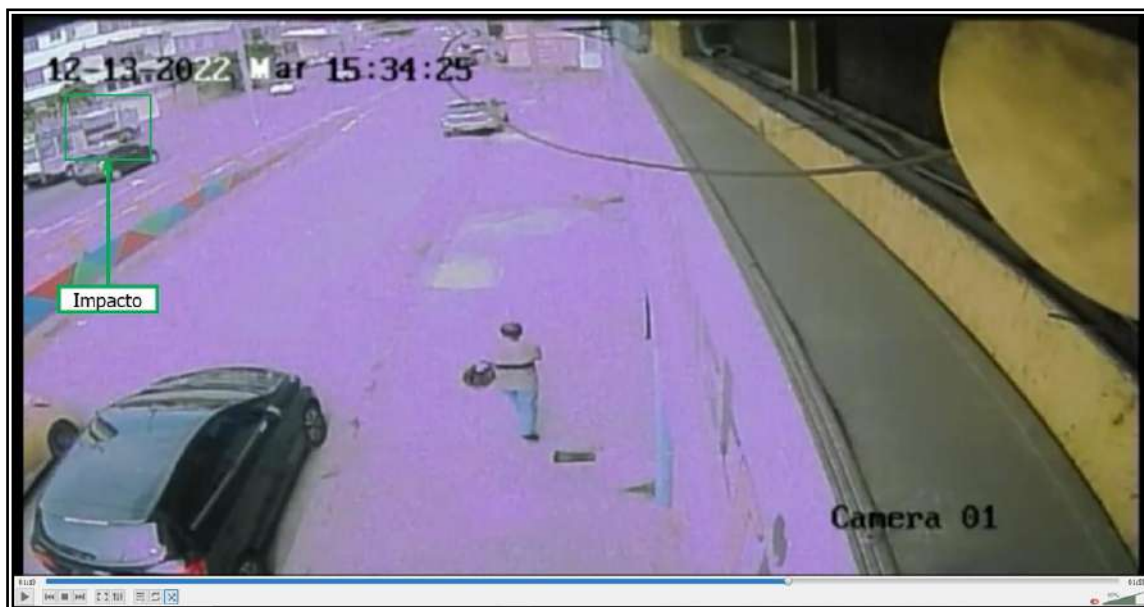
**Imagen 4.4 Trayectoria pre-impacto s: 15:34.25**

Finalmente se observa el momento del impacto y su desplazamiento hasta la posición final reportada.

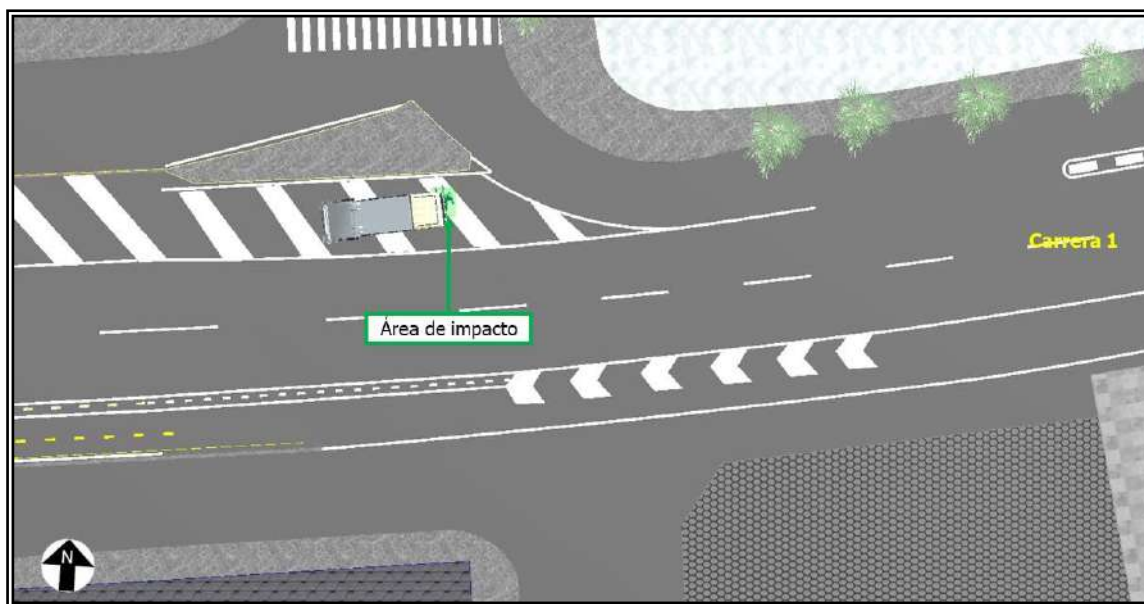
**Imagen 4.6 Determinación zona de impacto**

A continuación, se representa el momento del impacto, según lo evidenciado en el registro videográfico y utilizando como referencia la demarcación de la vía y el separador.

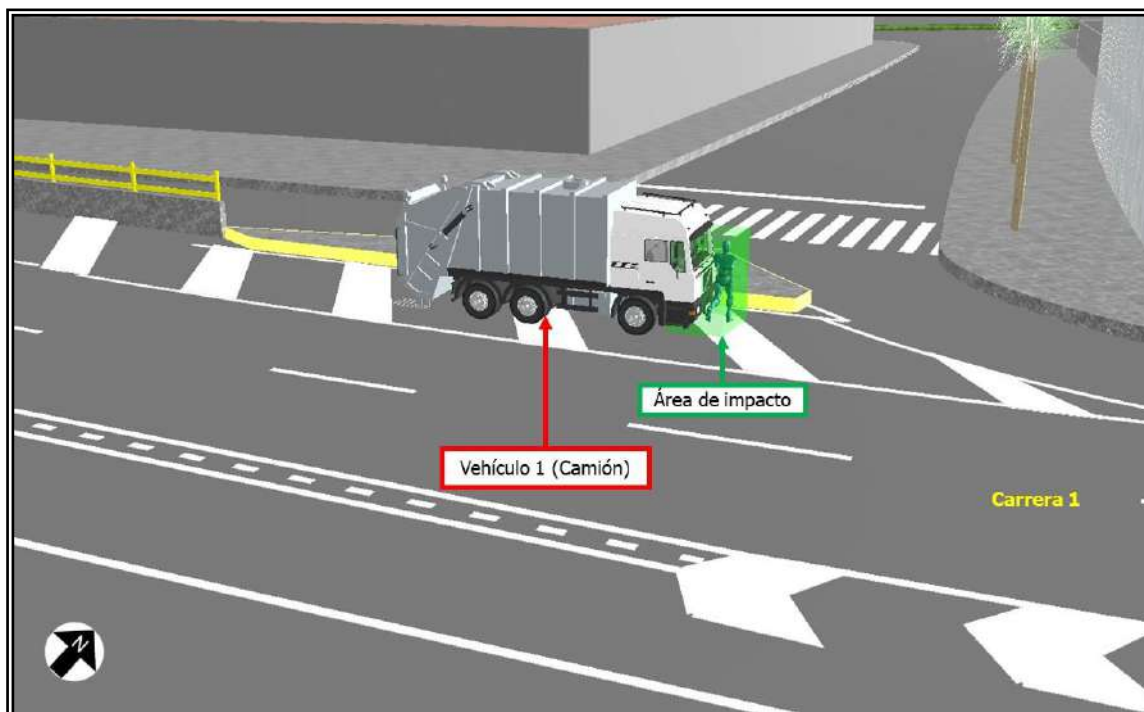
**Imagen 4.7 Determinación zona de impacto**

La ubicación de los rastros acotados por la autoridad en el camión permiten plantear que el paso del camión sobre el cuerpo del peatón se presenta tras el contacto con la zona anterior del camión con el cuerpo del peatón y este desarrollara una desestabilización y caída.

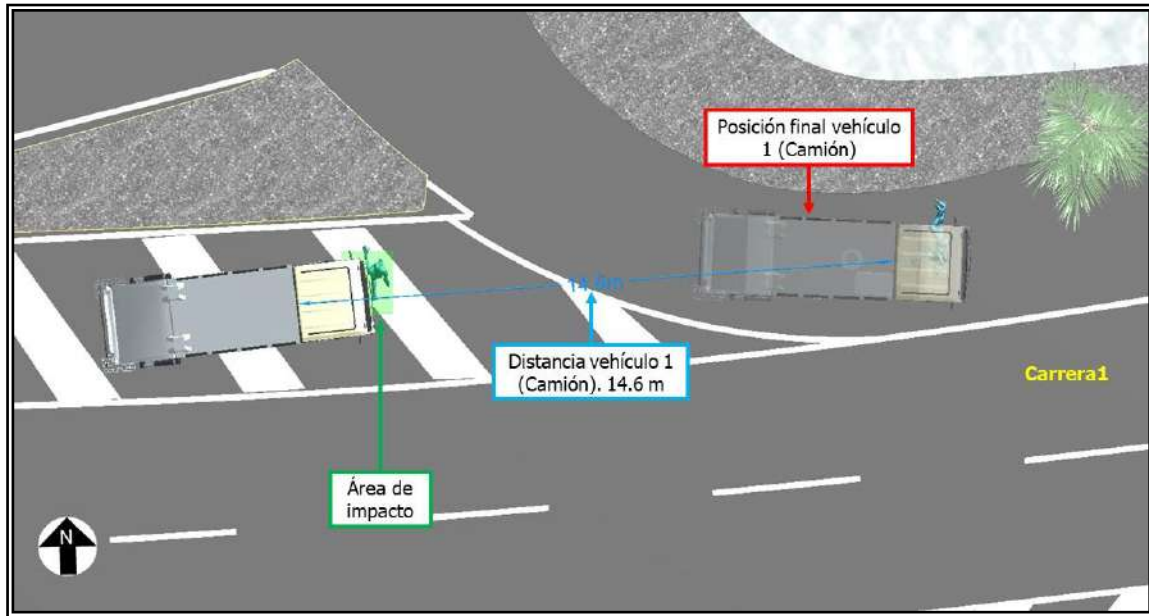
**Imagen 4.8 Transito pos-impacto**

En atención a la zona de rastros en el camión y el sugerido paso del camión sobre el cuerpo del peatón, se determina que, durante interacción el camión transitó desde el área de impacto hasta su detención una distancia mínima de 14.6 m esto en atención a la delimitada zona de interacción y la posición final del sistema camión – cuerpo.

En atención a la distancia recorrida por el camión desde la zona de interacción hasta alcanzar posición final del orden de **14.6 m**, se calcula la velocidad de circulación del vehículo, al momento del impacto a partir de lo anterior se aplica el postulado del trabajo y la energía para determinar la velocidad del vehículo según la ecuación:

A partir de los citados señalamientos, se estima que la velocidad de tránsito del camión, al momento de la interacción fue en promedio **45 km/h<sup>§</sup>**.

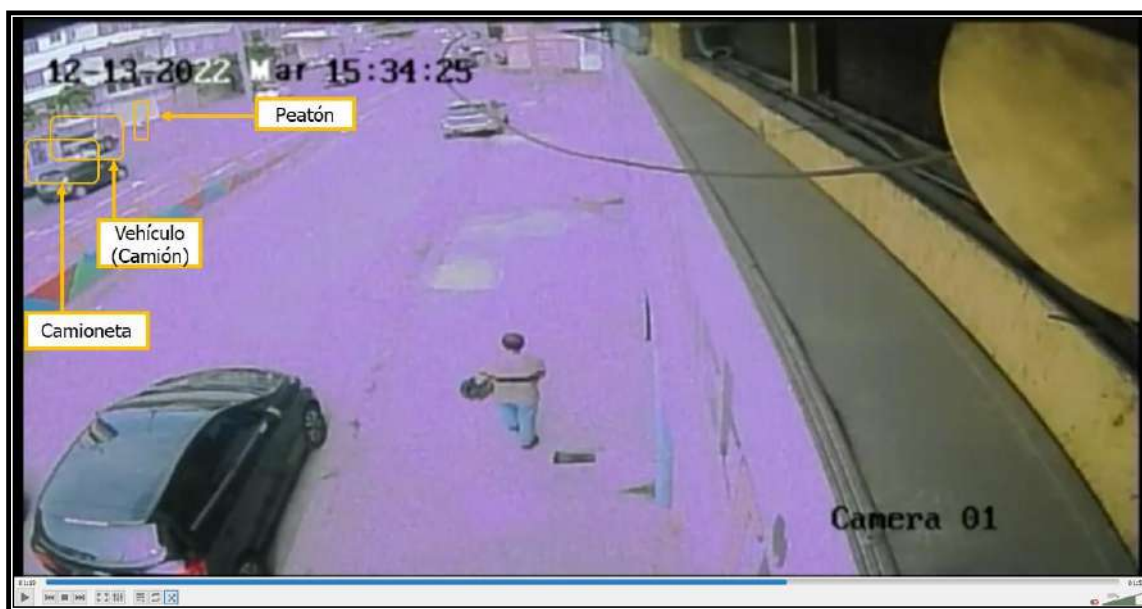
**Imagen 4.10 Trayectoria pre-impacto s: 15:34.25**

A partir de la información extraída del video aportado, se establece que, durante el cruce del peatón a la calzada, el avance del camión se desarrolla al mismo tiempo con un vehículo tipo camioneta a su costado derecho.

De lo anterior se puede establecer que es posible que la visual entre los involucrados antes del impacto se viera interrumpida por la camioneta.

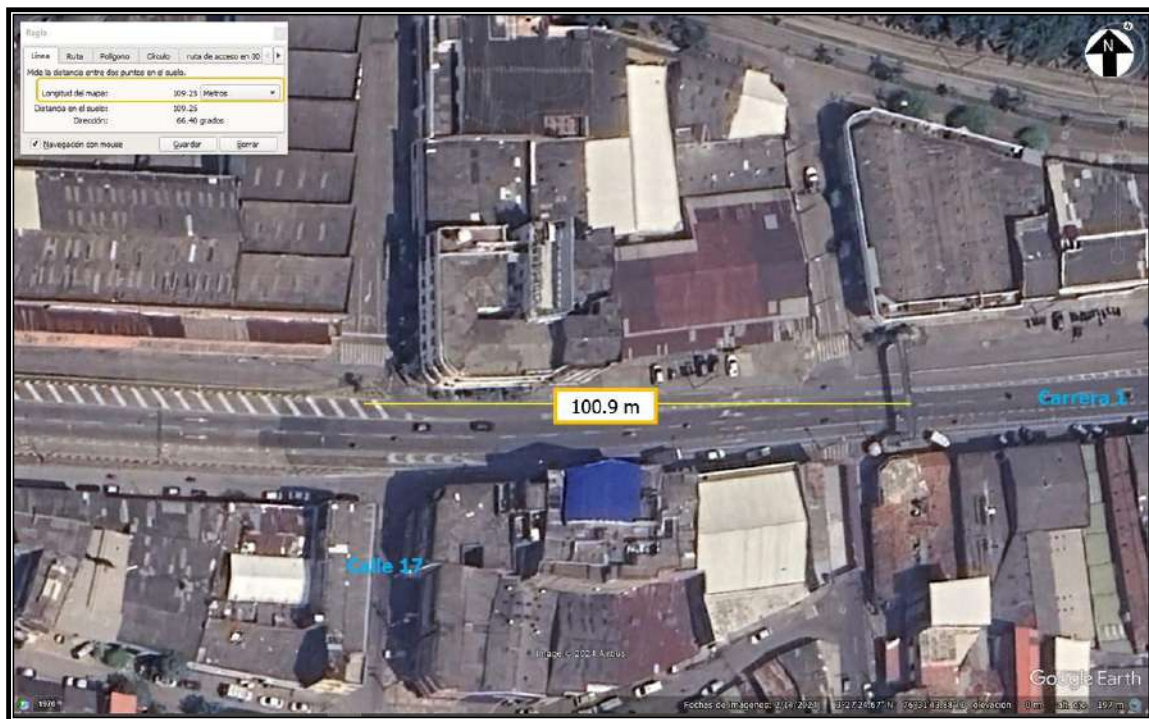
**Imagen 4.11 Condiciones de la vía**

- El peatón salió intempestivamente a la trayectoria del camión por lo que se logra extraer del video su cruce se desarrolla de manera apresurada.
- De acuerdo con el área de impacto, se establece que el peatón desarrollo su cruce en una zona no habilitada para su tránsito a una distancia de 100 m aproximados del cruce peatonal.
