CONTRATO N° 1713 DE  
2018 "CONTRATAR EL  
MANTENIMIENTO  
LOCATIVO DEL  
PALACIO MUNICIPAL  
DE IBAGÜE Y OTRAS  
DEPENDENCIAS  
DONDE FUNCIONA LA  
ADMINISTRACIÓN  
CENTRAL MUNICIPAL"

## **INFORME A REQUERIMIENTO TÉCNICO POST VENTA AL PALACIO MUNICIPAL EN CUMPLIMIENTO AL CONTRATO DE OBRA CIVIL NO 1713 DEL 15 DE MARZO DE 2018**

**CONSORCIO DEL 2017  
R.L. DELIO ALFONSO SUAREZ GUZMAN  
CONTRATISTA**

**DEL: 04 DE JULIO DE 2019**

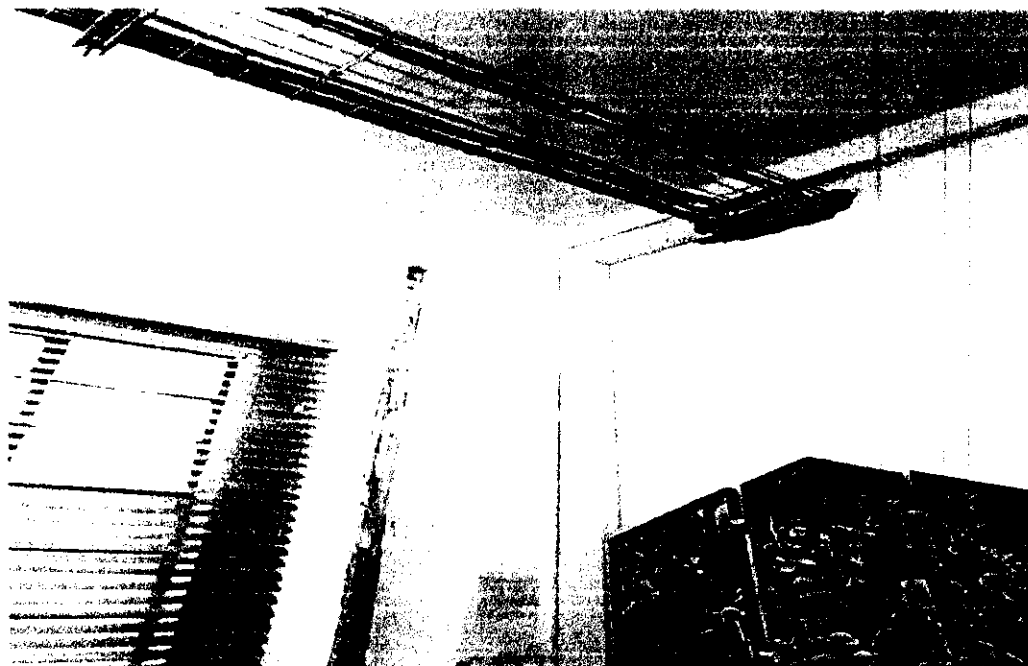
Imagen No. 7. Oficina de Gobierno se denota Humedad en la columna de esquina.

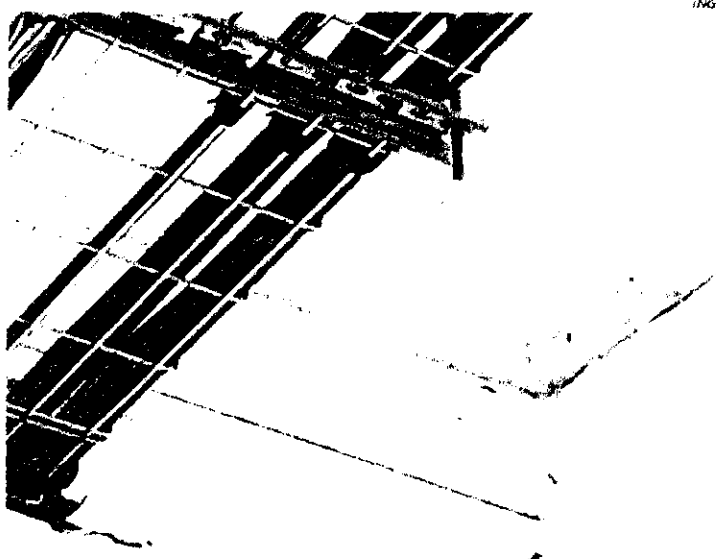
Imagen No. 12 Oficina de TIC se muestra lesión por mancha de Humedad junto a la columna.

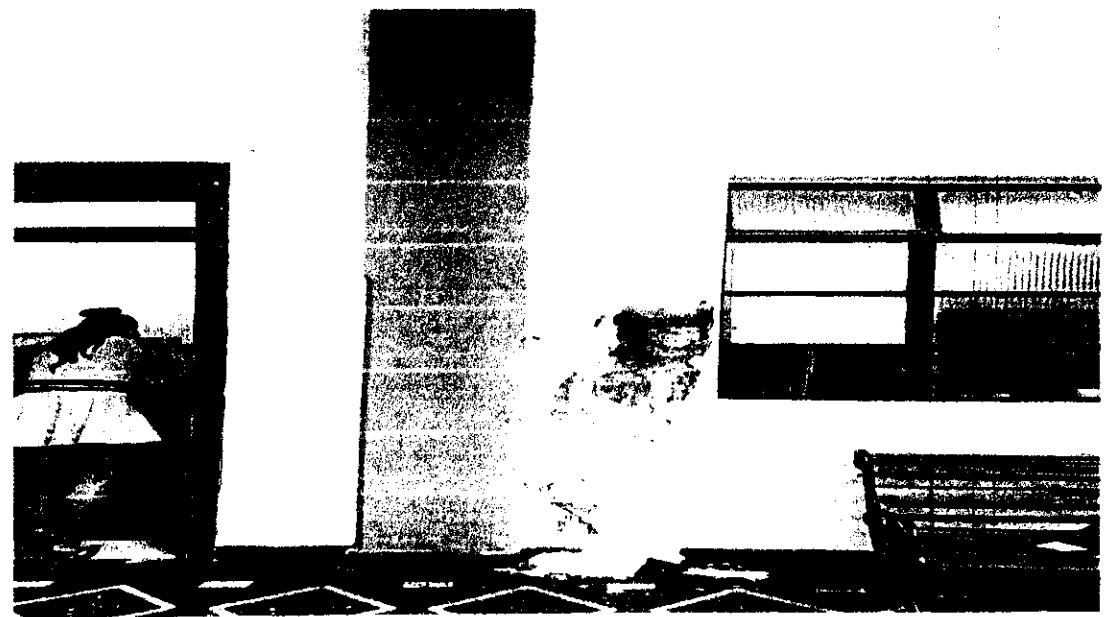
Imagen No. 15. Oficina de Grupo de tesorería - muestra lesión por desprendimiento de la capa de estuco por Humedad Junto a la columna

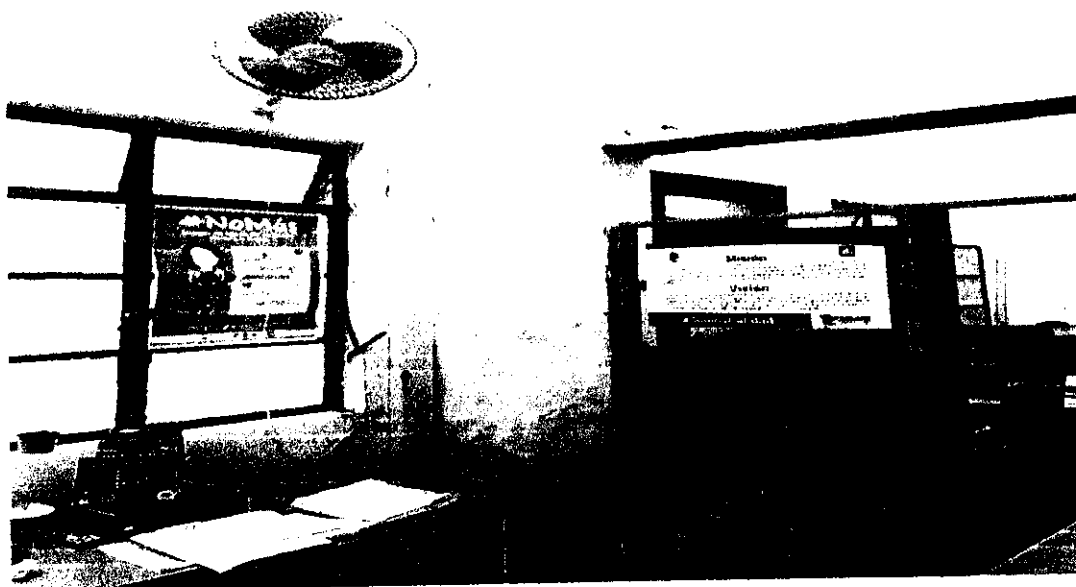
Imagen No. 18 Oficina de tesorería - se muestra lesión de Humedad, localizada en el cubrimiento triangular del bajante de aguas lluvias.

5. Pero la conclusión y motivo de la actual problemática de Humedades en las oficinas del Ala derecha, se presenta por una lesión grave en los bajantes de aguas lluvias, los cuales son de asbesto cemento y gres y los más preocupante, ya padecen de desgaste fisco, fisuras, desprendimiento, que hacen que cualquier fluido que pase por ellos, genere humedad en su recubrimiento y muros aledaños.

- Se recomienda realizar trabajos en los bajantes del Ala derecha de la alcaldía, en donde se determine inicialmente, tipo de materia, que trabajos o arreglos tiene o le han hecho, con qué tipo material lo hicieron o que material tienen en su interior. Para determinar el grado de deterioro o estado del mismo y generar una solución técnica, que subsane a fondo, la problemática de humedades que se presentan actualmente.
- Se recomienda que se haga un estudio de vulnerabilidad sísmica de la edificación.
- Se recomienda hacer el inventario de redes de hidráulico, sanitario y de aguas lluvias de la edificación para que con este se trabaje en la sostenibilidad de la edificación.

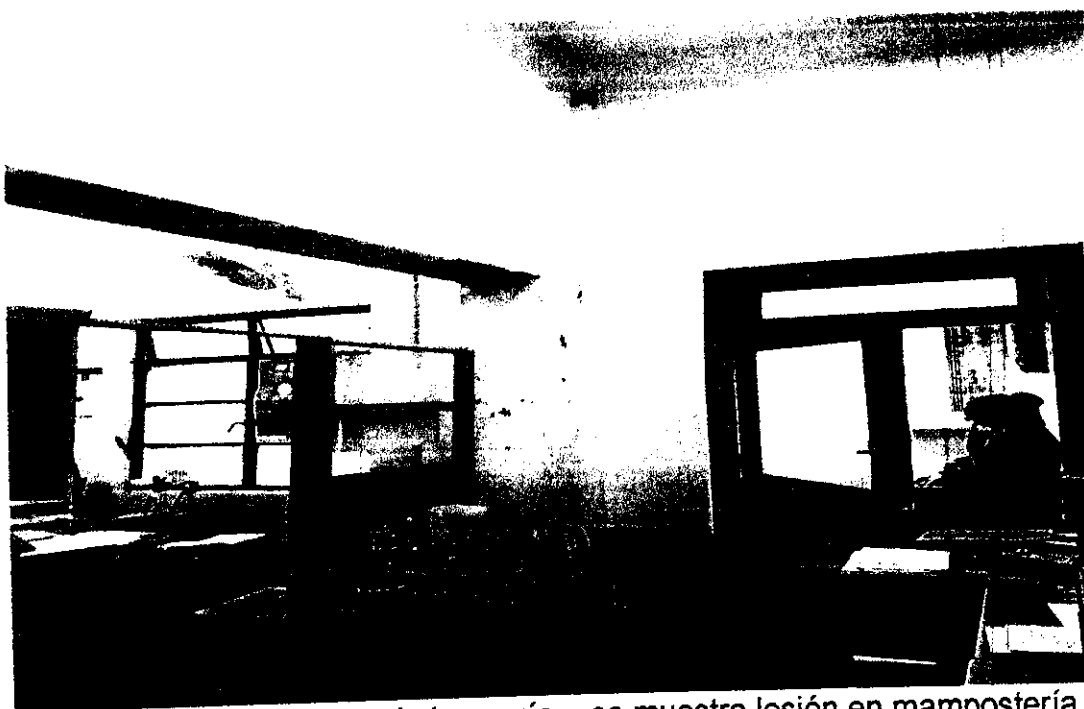
Imagen No. 19 Oficina de tesorería - se muestra lesión en mampostería y columna en concreto, por humedad del bajante de aguas lluvias.

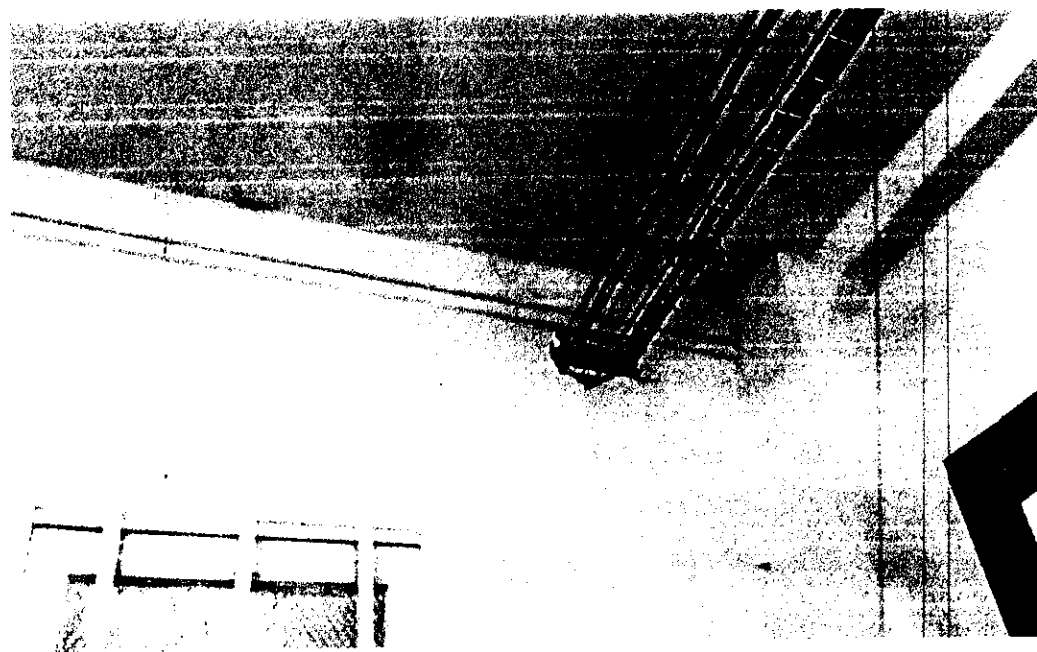
Imagen No. 28 del Sifón No. 3 Color Rojo, se refleja en la Placa de las oficinas del tercer nivel

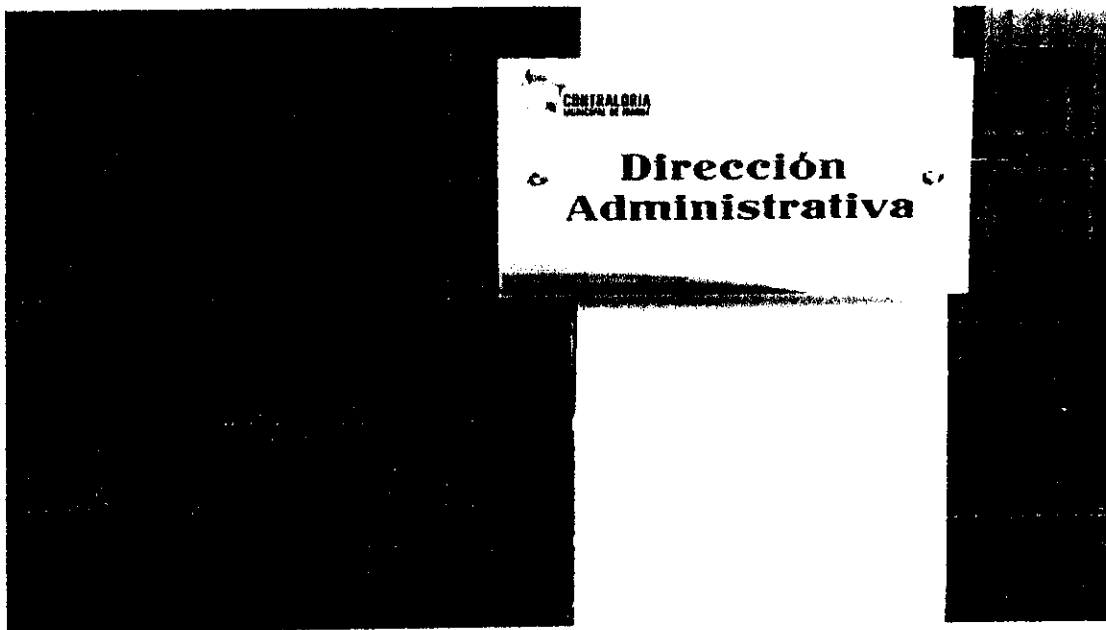
Imagen No. 29 del Sifón No. 4 Color Naranja - oficinas de la contraloría
