PJ24118

DICTAMEN PERICIAL TÉCNICO
Edificio QUALITY Carrera 17 No. 11-10
y
Inmueble Carrera 16Bis No. 11-57
Pereira – Risaralda

Bogotá, D.C., noviembre de 2024.

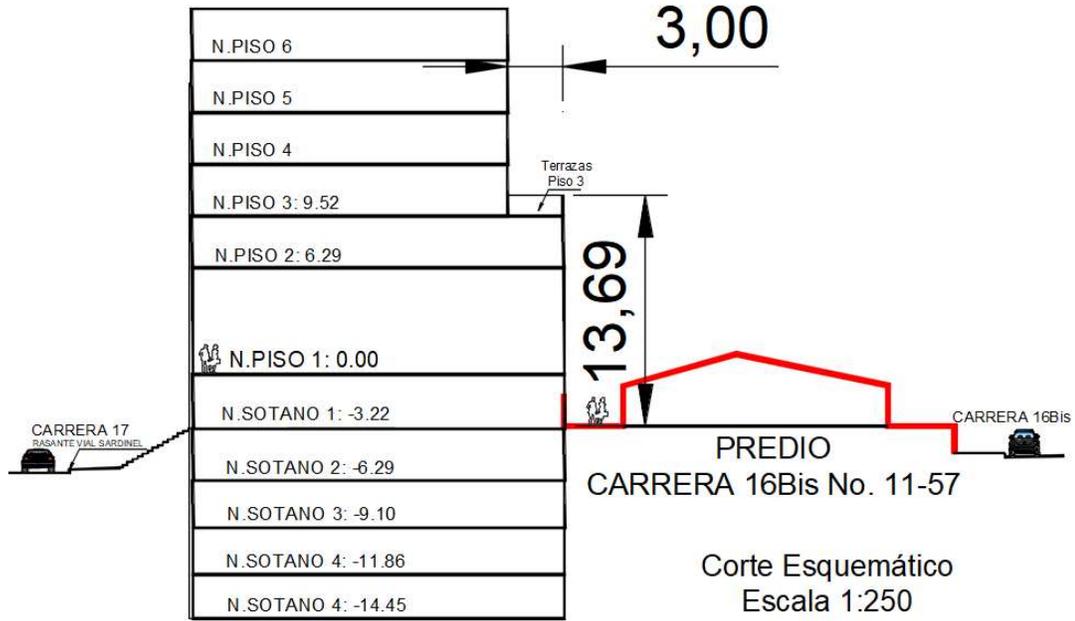
Figura 4 Corte Esquemático de Edificio Quality y Casa Carrera 16Bis 11-57
(Elaborado por PRY)

- Una primera observación está dirigida a cómo fue aprobado el aislamiento posterior. Como se evidencia, aunque por normativa el aislamiento posterior de predio esquinero es de 3 metros a partir del 3er. Piso, lo cual en condiciones normales daría una culata de 7 metros sobre predio vecino de la esquina, la Curaduría lo aprobó de esta forma sin tener en cuenta el desnivel de las carreras 17 y 16Bis en sentido oriente-occidente. Lo anterior dio como resultado que el predio afectado quedara “enterrado” ante una muralla de más de 13 metros, pues teniendo en cuenta que el sótano 1 se convirtió en un piso más, adicionalmente la Curaduría aprobó el primer piso doble con mezanine, lo cual agravó la situación, como se muestra en los esquemas siguientes:

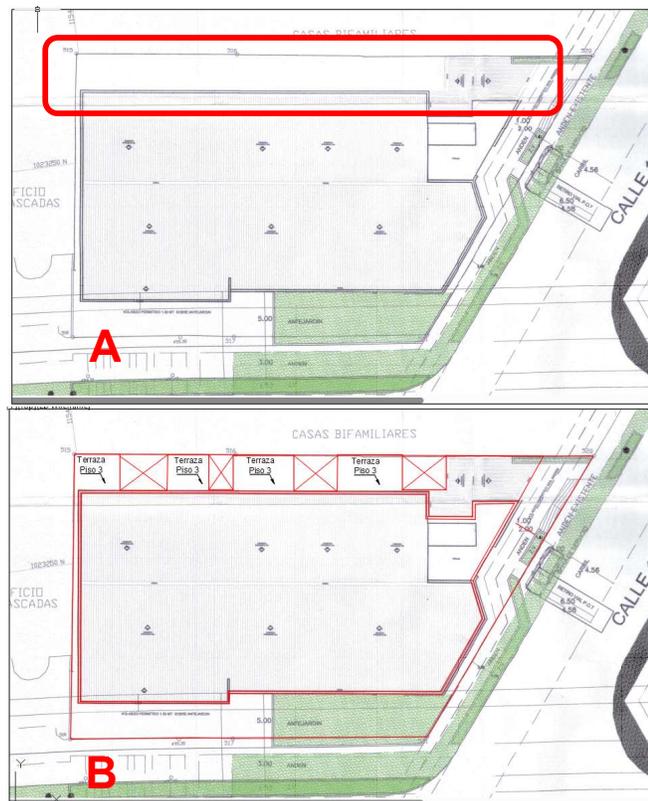
Figura 7 Ilustraciones sobre recorte de la Planta de Cubiertas de la Plancha N-4 Hecha por PRY

- Otra observación se dirige a que la planta de cubiertas que aparece en la Plancha No. N-1 Implantación y Plancha A-8 Piso 3 no concuerdan. Realmente en la planta de cubiertas debieran aparecer y evidenciarse las terrazas de 2º y 3er. Piso, como presentamos en la Figura B pero según se lee en la Plancha N-1 (Figura A) como si existiese aislamiento corrido de 4 metros contra los predios del costado posterior y no los “avances” contra paramento de las terrazas del 3er. Piso. Existe la duda entonces si en un principio se dejó el aislamiento y posteriormente en la modificación de la licencia se realizó este cambio, como se muestra en las siguientes figuras:

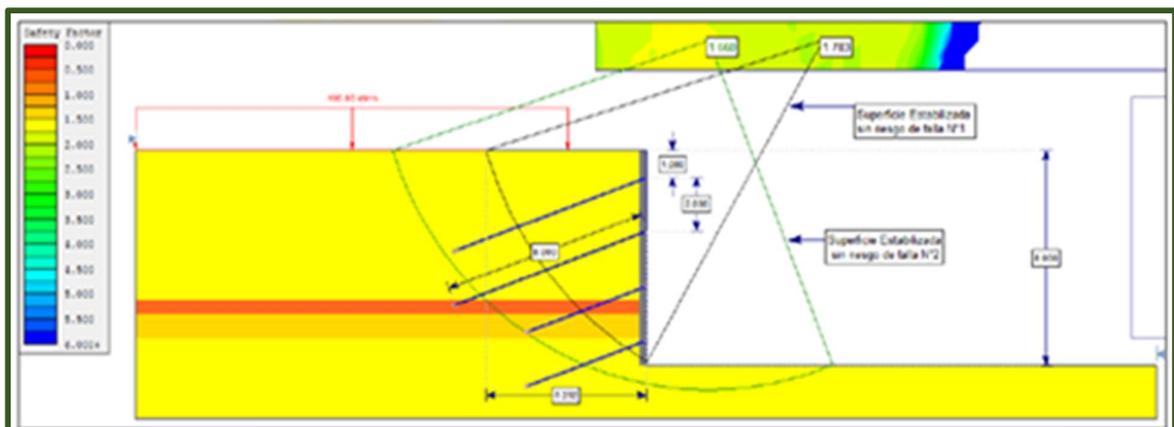
Figura 9. Modelo de anclajes con separación vertical de 2 metros y longitud variable
Fuente: Estudio de suelos numeral 6.9.1. Consultoría y Supervisión de estructuras SAS. Septiembre de 2017.

- El análisis de estabilidad de taludes presentado fue elaborado por el método de equilibrio límite para los primeros avances de la excavación, pero no se elaboraron modelos de análisis esfuerzo – deformación para simular el proceso de excavación, dada la magnitud de la excavación, hasta llegar al nivel más profundo para evidenciar la magnitud de las deformaciones por cada avance de excavación y los efectos sobre edificaciones vecinas.
- En el numeral 6.9.1. “Longitud y separación de anclajes” se incluyó el análisis de estabilidad global de la excavación por el método de equilibrio límite (ver Figura 9 del estudio). Incluye anclajes pasivos de 8.0 m separados verticalmente 2.0 m y 1.0 m horizontalmente, para dos superficies potenciales de falla, cumpliendo con los factores de seguridad mínimo. No se evaluaron deformaciones acumuladas al final de la excavación.

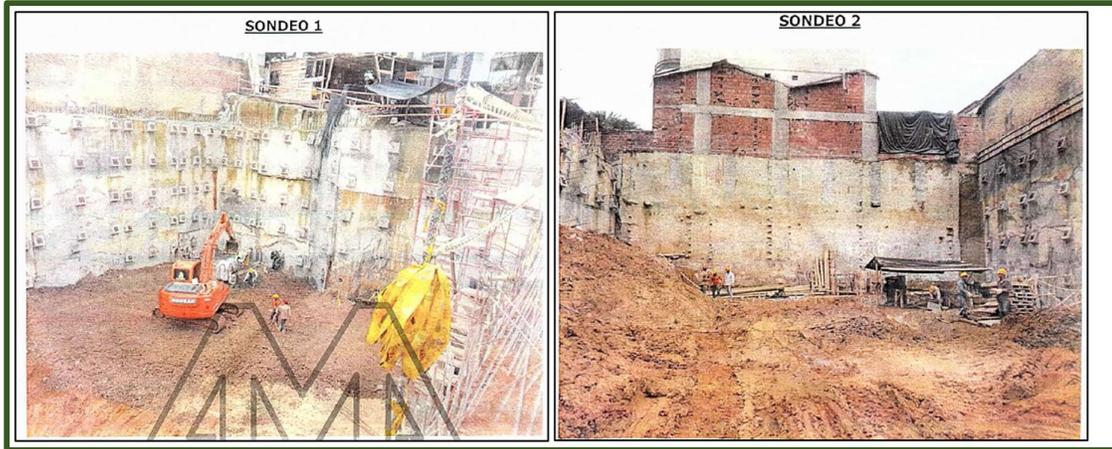
Figura 10 Imágenes tomadas del documento

- En las fotografías incluidas en el anexo 8.5. “*Registro fotográfico*” se muestra el fondo de la excavación, ejecutada con el uso de anclajes activos de longitud y carga desconocidos. Igualmente, se aprecian algunas edificaciones vecinas, pero no es posible tener precisión sobre la orientación de la toma fotográfica.

En conclusión, el estudio de suelos analizado no cumple con los requisitos mínimos exigidos por la norma NSR-10 Título H numeral H.3. Dicho estudio se enfoca en la cimentación de la edificación, pero no aborda la excavación de los cuatro (4) sótanos.
