DICTAMEN PERICIAL TÉCNICO INGENIERIA CIVIL

Tribunal Arbitral de Mapfre Seguros Generales de Colombia S.A., Mapfre Colombia Vida Seguros S.A., Credimapfre S.A.S. y Mapfre Servicios Exequiales S.A. (“Mapfre”) en contra del Fondo de Inversión Colectiva Inmobiliario INMOVAL representado y administrado por Credicorp Capital Colombia S.A. (“Inmoval”).

**Ing. Francisco de Valdenebro.
De Valdenebro Ingenieros LTDA.**

Mayo de 2024.

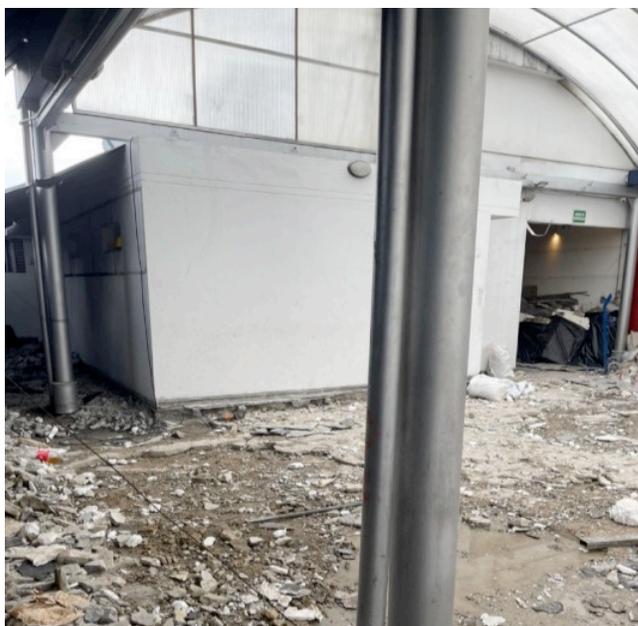
- (i) Mal mantenimiento de la impermeabilización de la cubierta. En los propios documentos de la demanda de Mapfre se menciona que la situación se reportó desde 8 años atrás, es decir, tan solo 15 meses después de la firma del contrato de arrendamiento. Esta situación, implica que Mapfre nunca realizó mantenimiento a la cubierta.
- (ii) En múltiples oportunidades, durante esos 8 años, se encuentra reportado el problema de humedades y filtraciones de aguas lluvias.
- (iii) Los tubos que recibían las aguas lluvias de las canales metálicas de la cubierta del comedor, no estaban conectados a bajantes. Por el contrario, de manera anti técnica y poco usual, entregaban las aguas directamente a la placa de cubierta.

Tubería de bajante de cubierta en policarbonato sin conexión

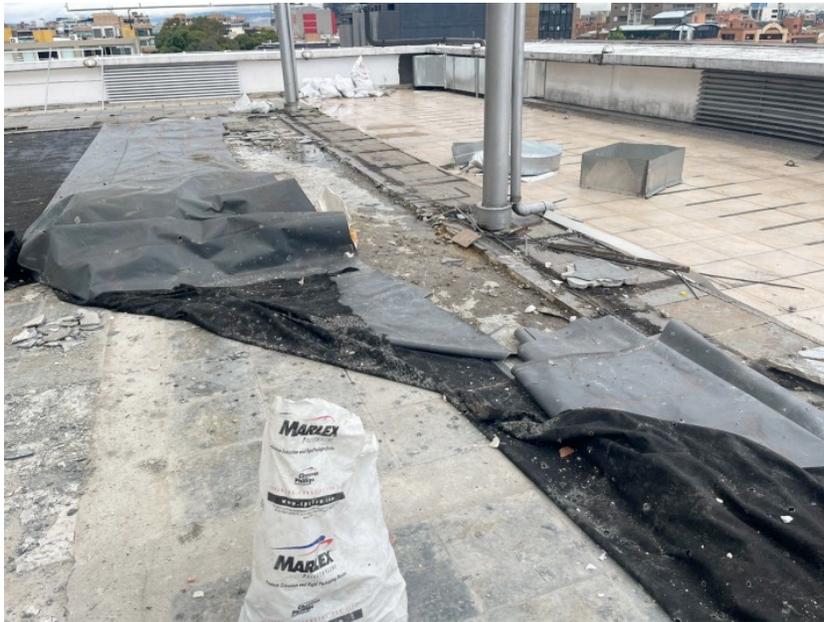
Tubería de bajante sin conexión y espesor de sobre piso

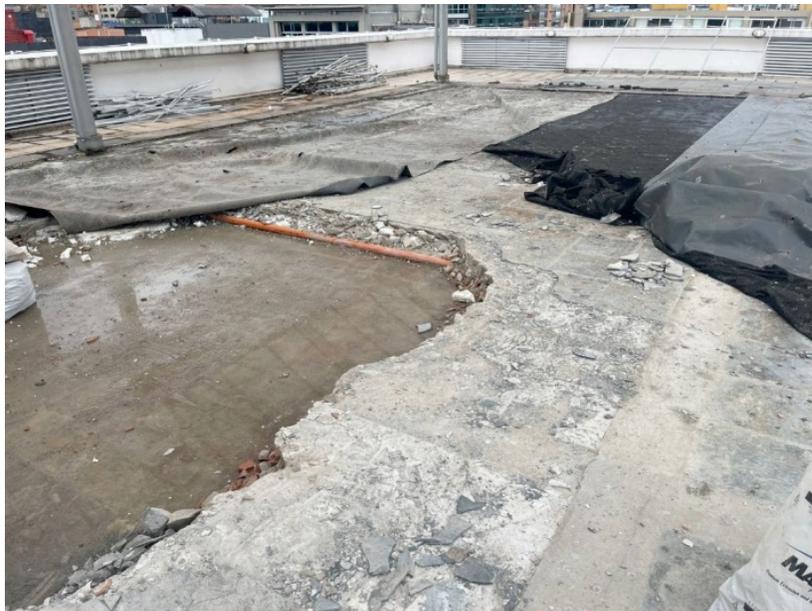
- (iv) El piso del comedor estaba construida sobre un relleno heterogéneo, encima de la placa de cubierta (piso 7)

Espesor de sobre piso en cubierta

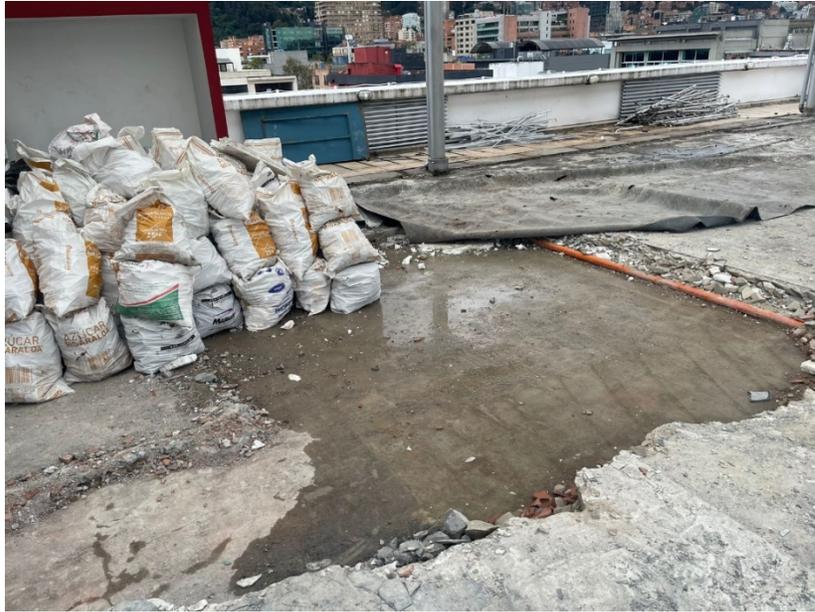
Sobre piso ya retirado y material de escombros organizados

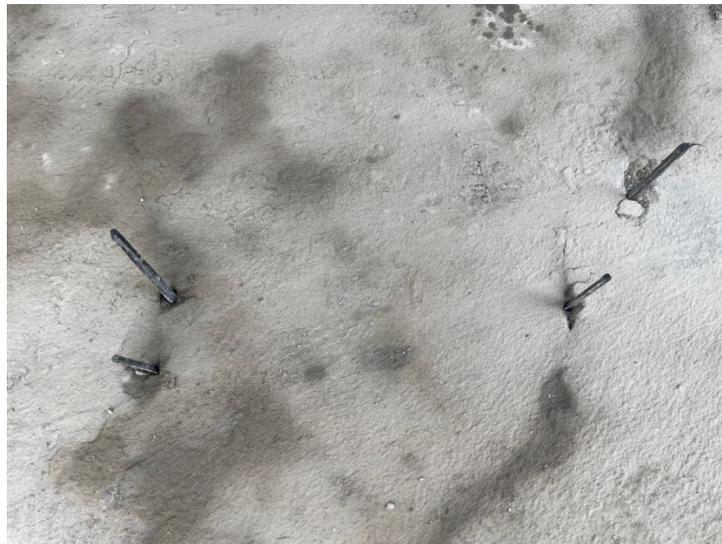
- (v) En la placa de la cubierta había algunas perforaciones, desde el piso 6, aparentemente para pasar cables de comunicaciones desde el piso 6 hasta el comedor.

Perforaciones pasantes en placa de cubierta

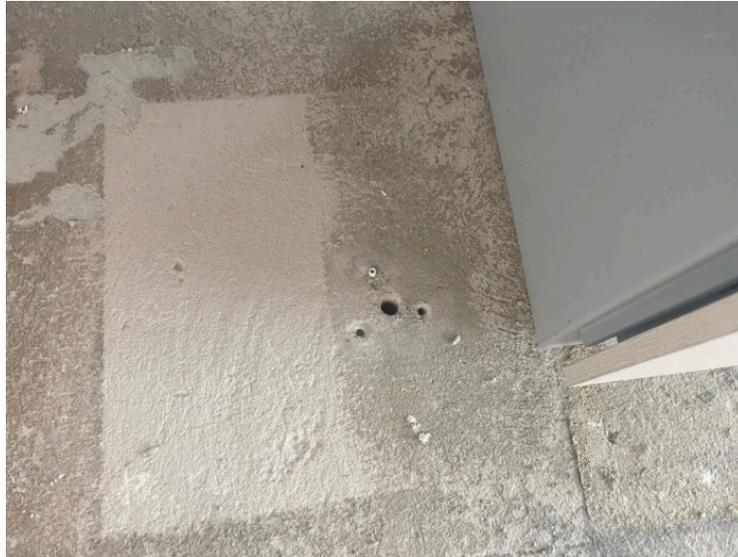
Perforaciones pasantes en placa

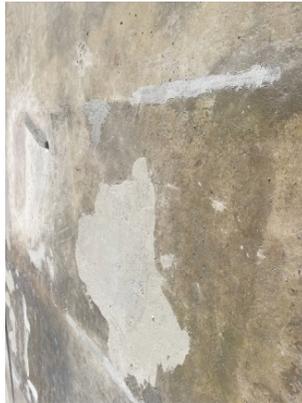
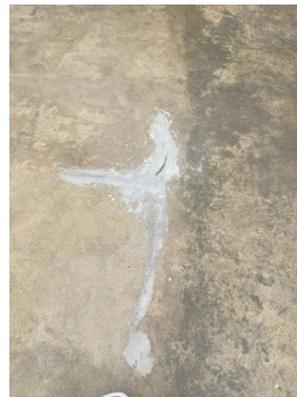
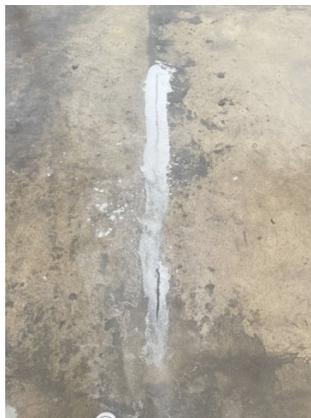
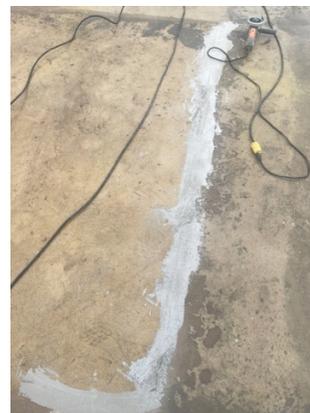
- (vi) En la placa de cubierta se presente varias fisuras que fueron reparadas antes del proceso de la nueva impermeabilización:

Múltiples fisuras resanadas

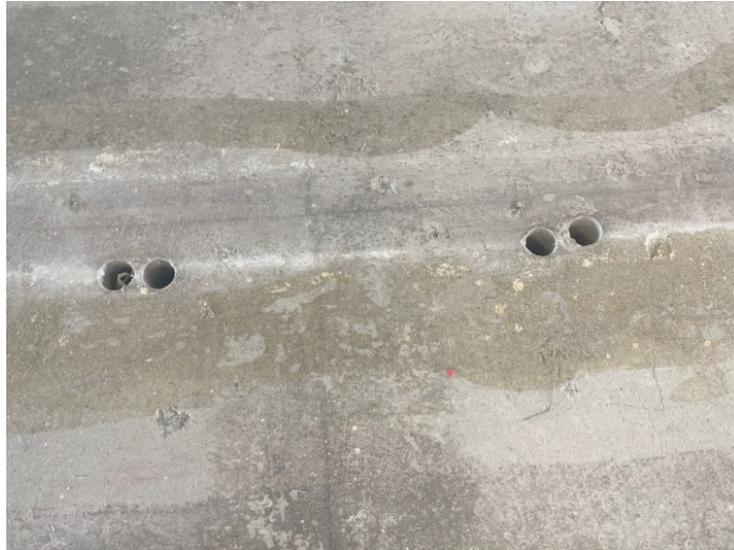
- (vii) Las perforaciones en la placa de cubierta permiten el paso de aguas lluvias hacia el piso 6. En las placas de los pisos 6, 5 y 4 había múltiples perforaciones, también para pasar cables de comunicaciones y sistemas.

Perforaciones pasantes para cableado

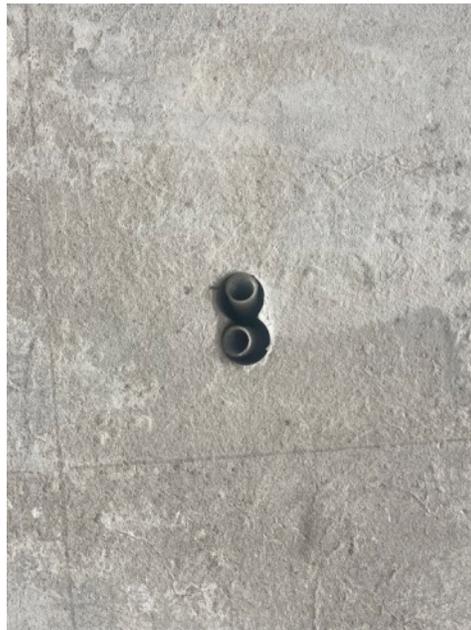
Perforaciones pasantes de piso en placa para cableado

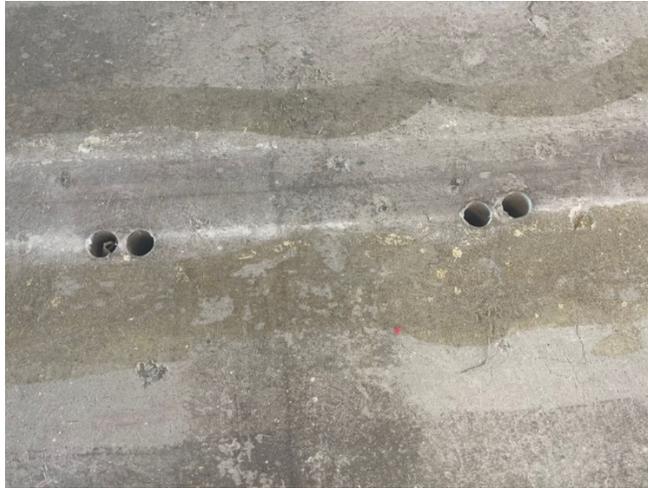
Perforaciones pasantes de piso en placa para cableado

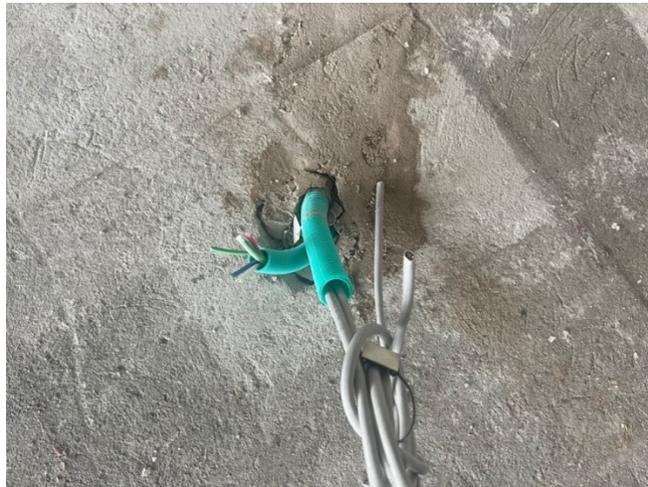
Perforaciones pasantes de piso en placa para cableado

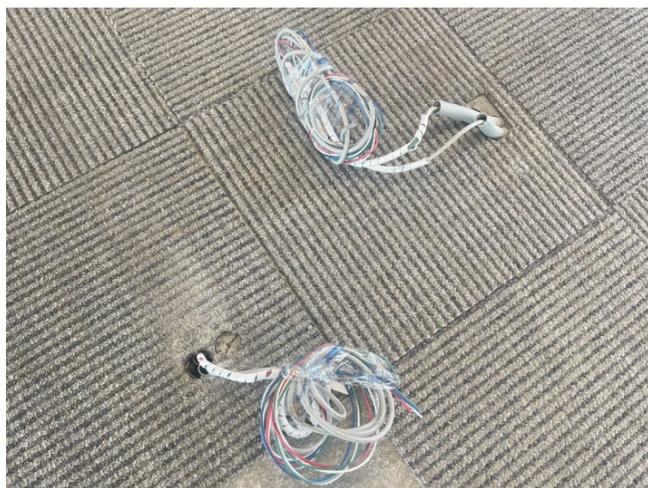
Perforaciones con pasantes y cableado

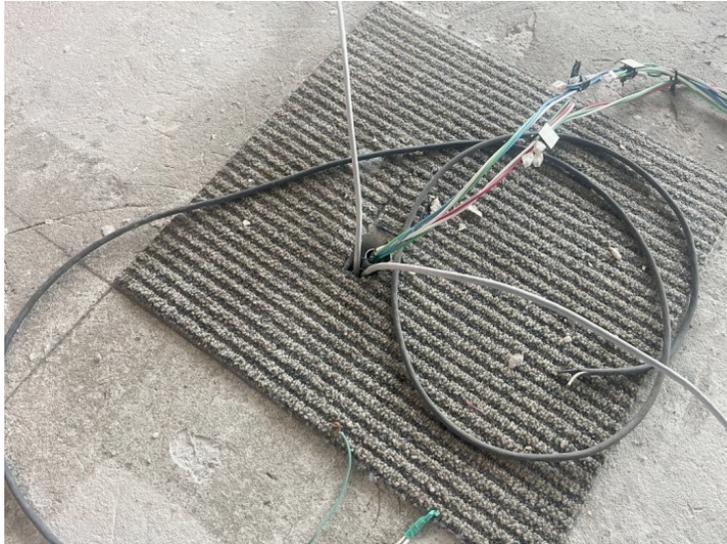
Perforaciones con pasantes y cableado

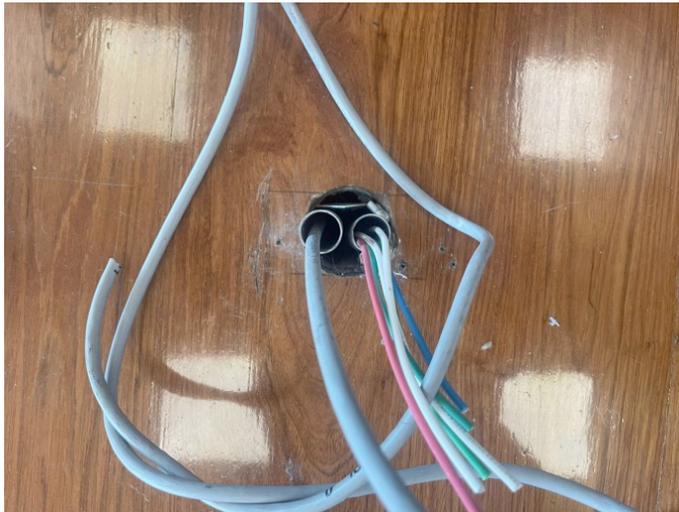
En todas las placas incluyendo la zona norte del edificio existían pasantes para cables

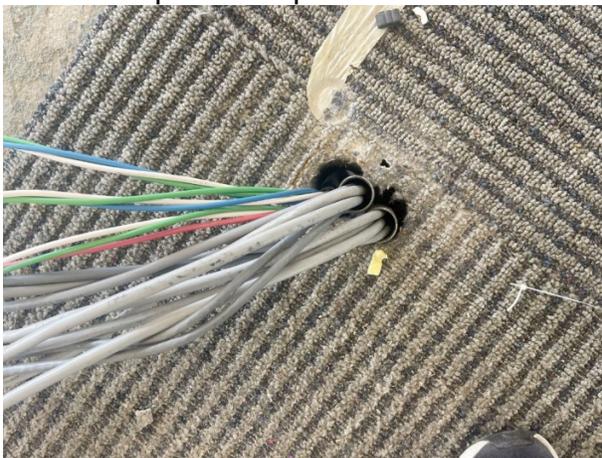
Perforaciones con pasantes de gran tamaño y cableado

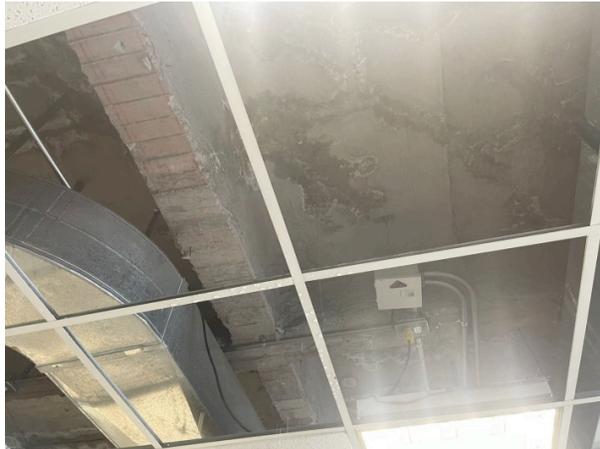
- (viii) En la placa de la cubierta, en algunas zonas visibles después de la demolición, se encuentra cierta cantidad de fisuras de pequeño espesor. Esta circunstancia hace que la placa sea porosa, lo cual, en la presencia de agua, permite que ésta se filtre hacia el piso 6.

Pequeñas fisuras en la placa de cubierta vista desde el nivel inferior

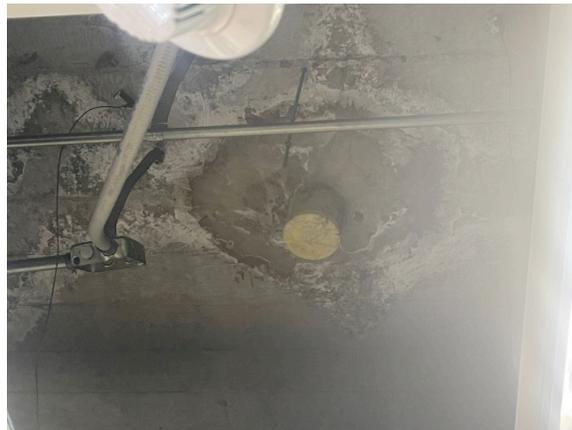
Pequeñas fisuras en la placa de cubierta vista desde el nivel inferior

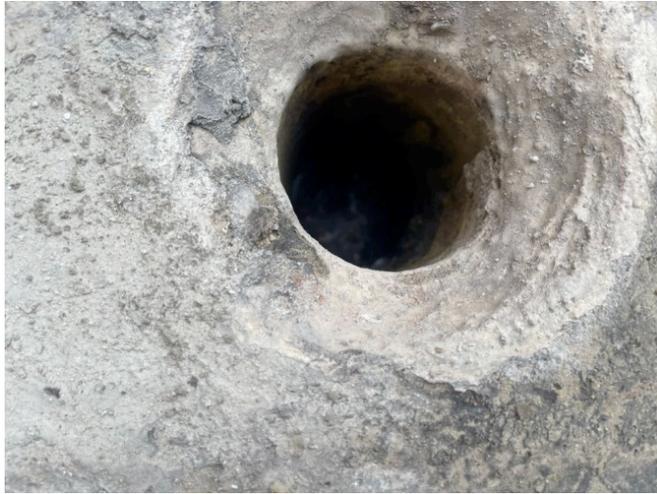
El principal factor para la filtración de aguas lluvias fue que durante julio de 2023, de los 11 sifones de piso para desaguar las aguas lluvias de la cubierta, había 6 tapados o no conectados a tuberías de bajantes. (Anexo 1 Plano de bajantes de aguas lluvias cubierta).

Sifón tapado con material asfáltico

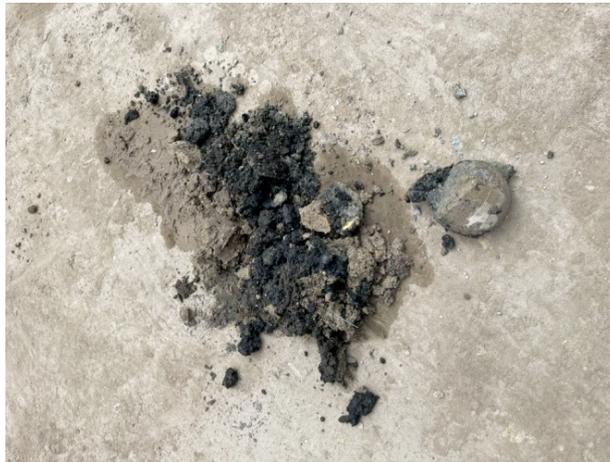
Material asfáltico sacado del sifón tapado

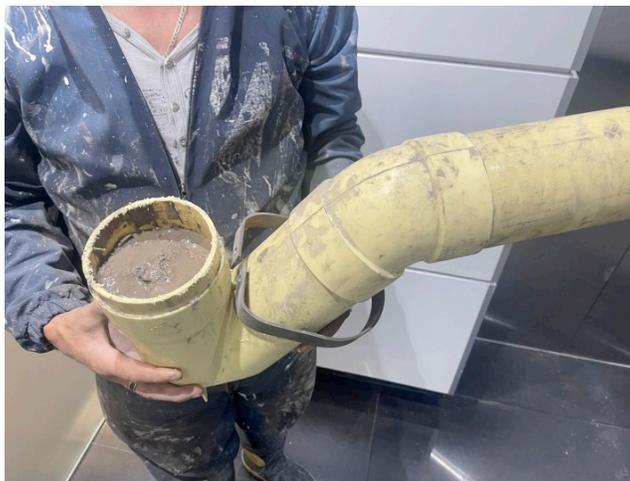
Estado en que se encontró uno de los tubos de los sifones tapados

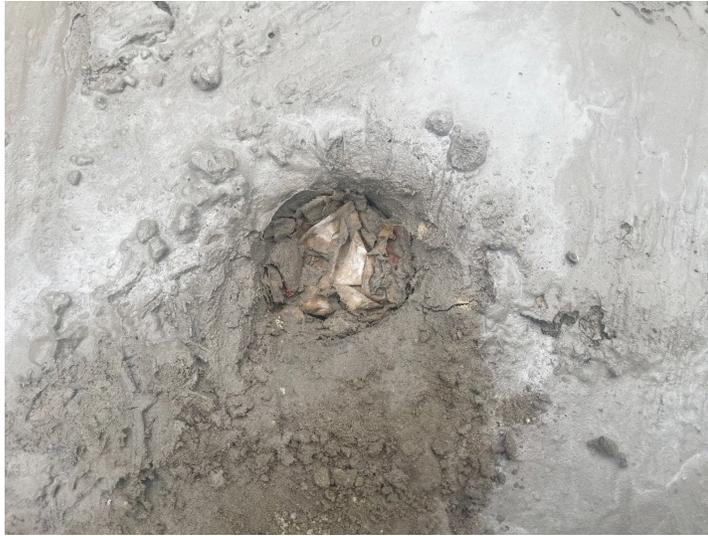
Tubería de sifón tapado con papel

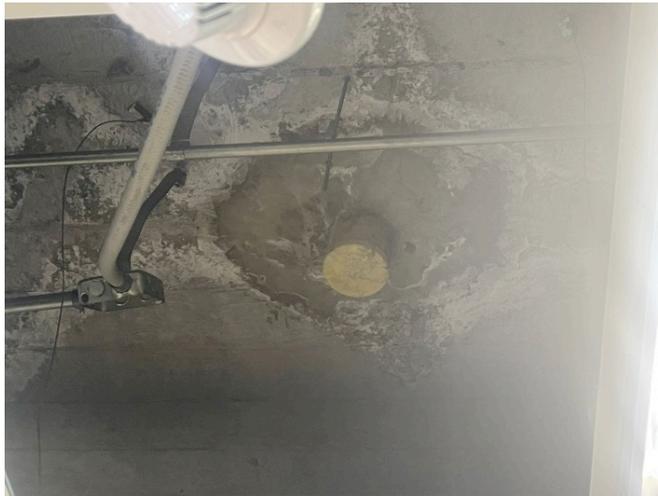
Sosco del sifón sin conexión bajo placa

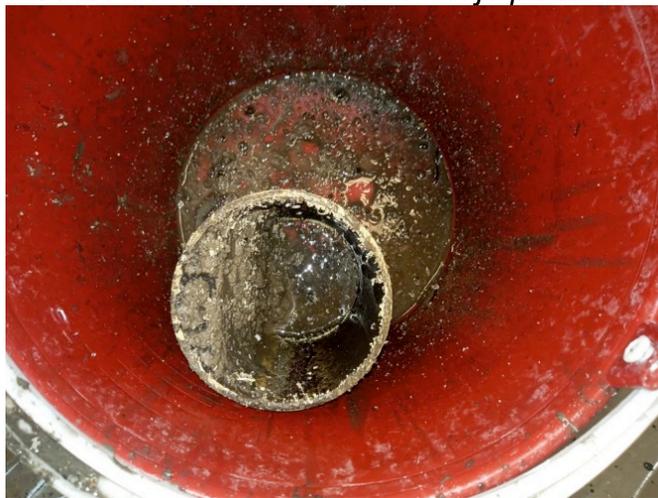
Tubería de sifón tapado con un material grasoso

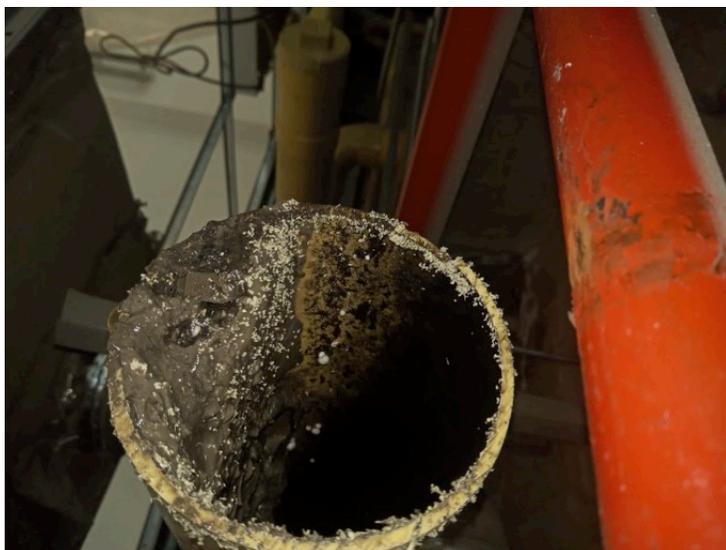
Tubería de sifón tapado con un material grasoso

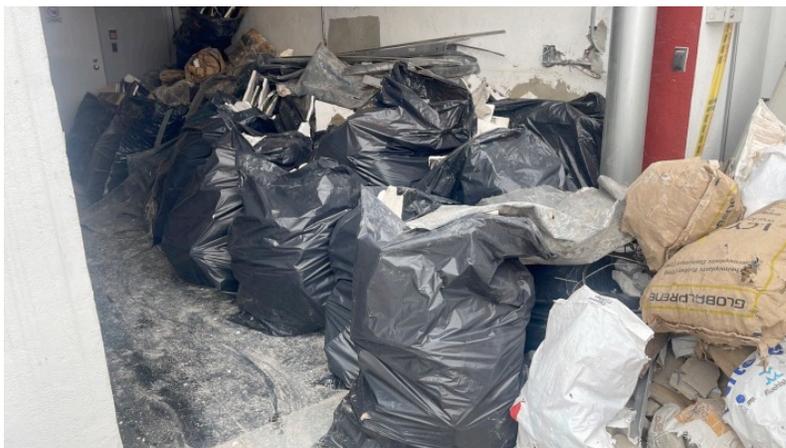
El proceso de nueva impermeabilización general, implicaba, en primer término, la demolición de los rellenos de sobre cubierta que correspondían a la zona del comedor. Los escombros, en importante volumen, se amontonan en sectores de la cubierta, para luego ser empacados y evacuados periódicamente.

Acopio de la demolición de los sobre pisos de cubierta

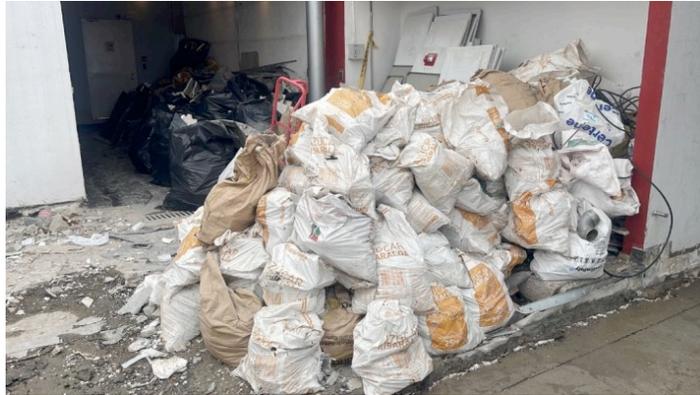
En el momento de la lluvia, había zonas ya despejadas por demolición, zonas con escombros amontonados y zonas con escombros ya empacados en costales.

Acopio de la demolición de los sobre pisos de cubierta

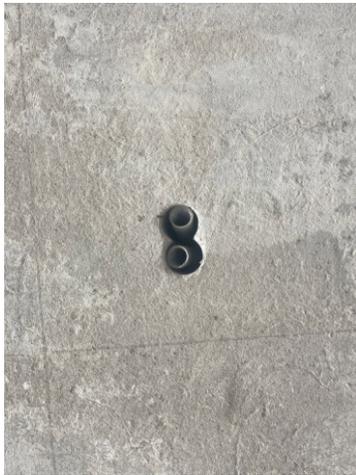
Los huecos pasantes en la placa de cubierta generaron chorros de agua.

Perforaciones pasantes de piso en placa para cableado

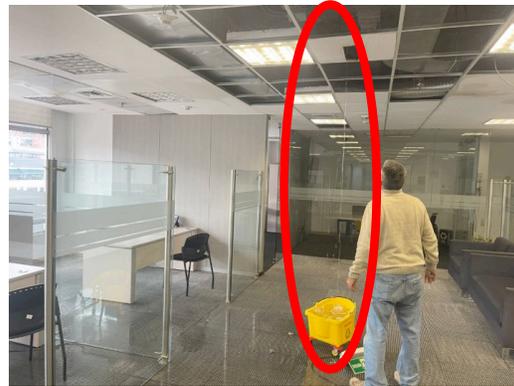
Piso 6 con chorro de agua

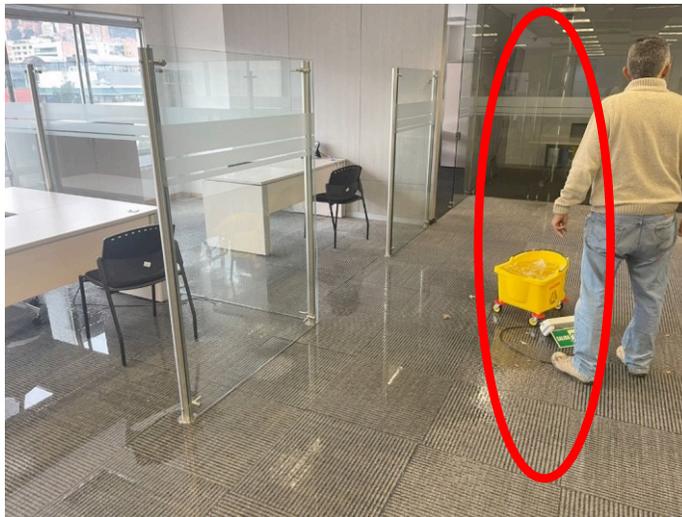
La acumulación de aguas lluvias encontró salida por los **huecos** preexistentes en la placa de cubierta, generando chorros que se recogían en baldes en el piso 6.

Piso 6 con chorro de agua

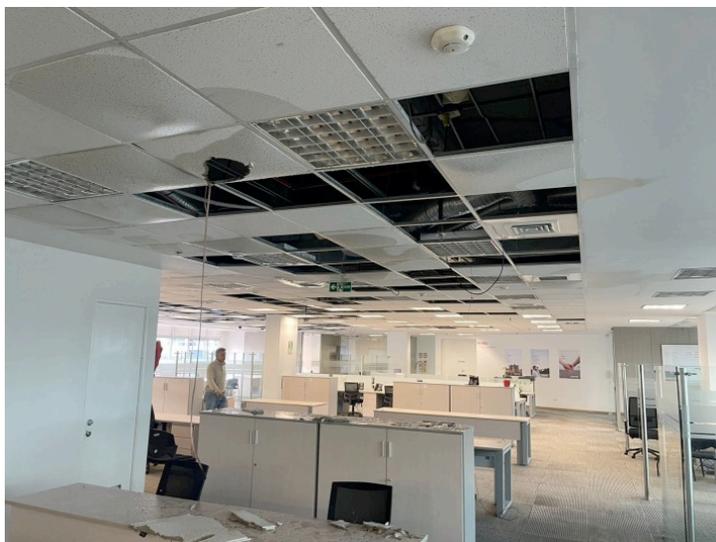
Afectación **directa**, es decir, la zona sobre la cual cayó el agua de la cubierta, afectando cielorrasos y escritorios.

Piso 6 zona sobre Datacenter

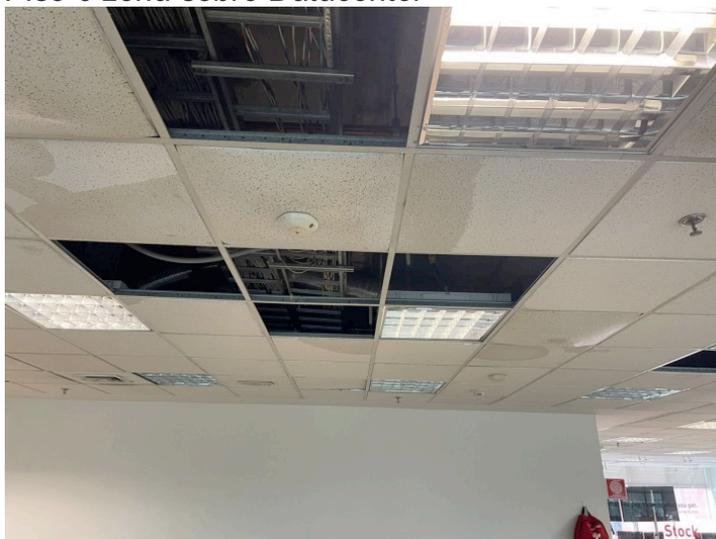
Piso 6 cielorraso húmedo sobre zona Datacenter

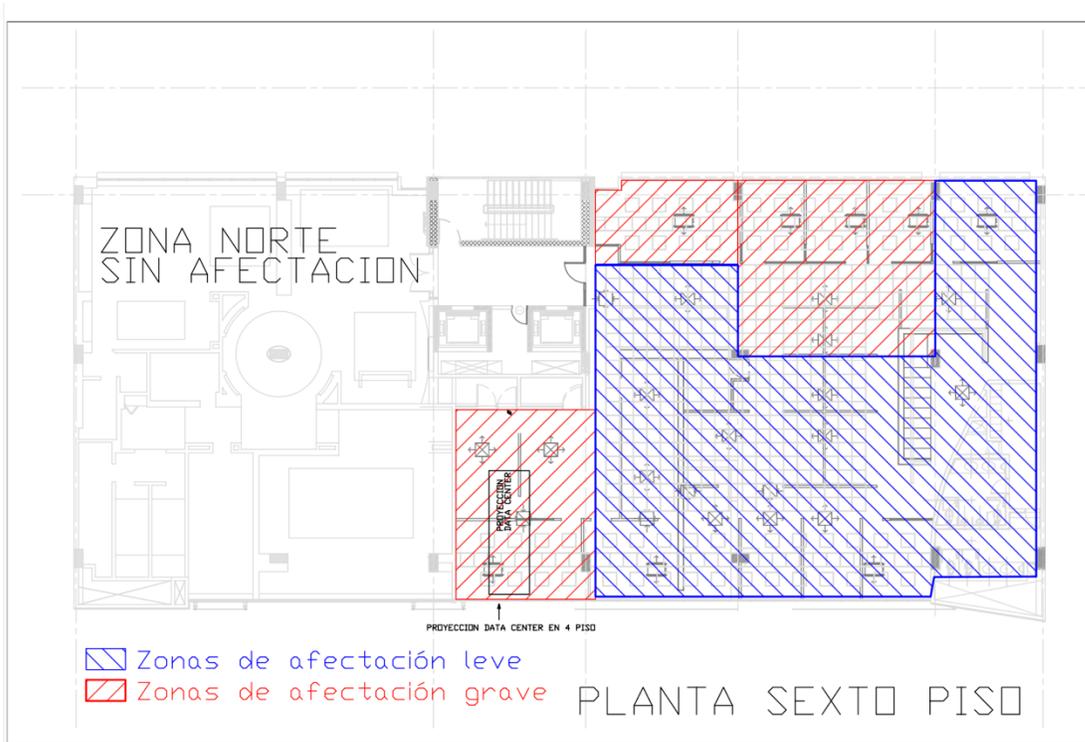
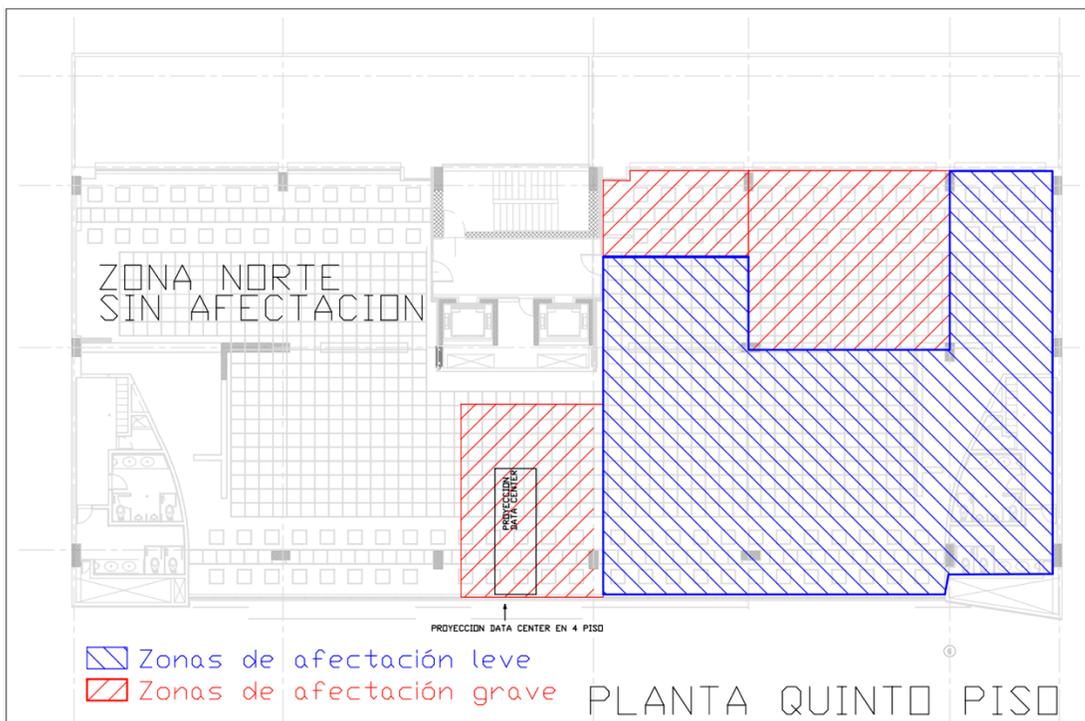
En el piso 5 la afectación fue similar a la del piso 6, tanto en características como en zonificación. (*Anexo 4 Zona de afectación piso 5*).

La similitud exacta en cuanto al área de afectación, los efectos de caída de chorros de agua y la existencia de perforaciones para cruzar el cableado al piso 5 son evidencia de dicha causa directa y única de paso de aguas lluvia al piso 5.

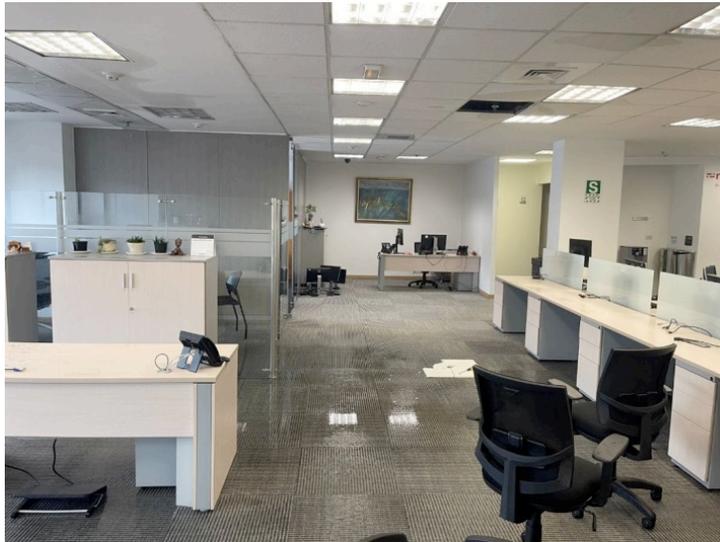
En el piso 4, evidentemente la afectación fue mucho menor, pues buena parte del agua estaba en los tapetes saturados del piso 6 y del piso 5.

Piso 4 con humedad en tapete y filtración por cielorraso

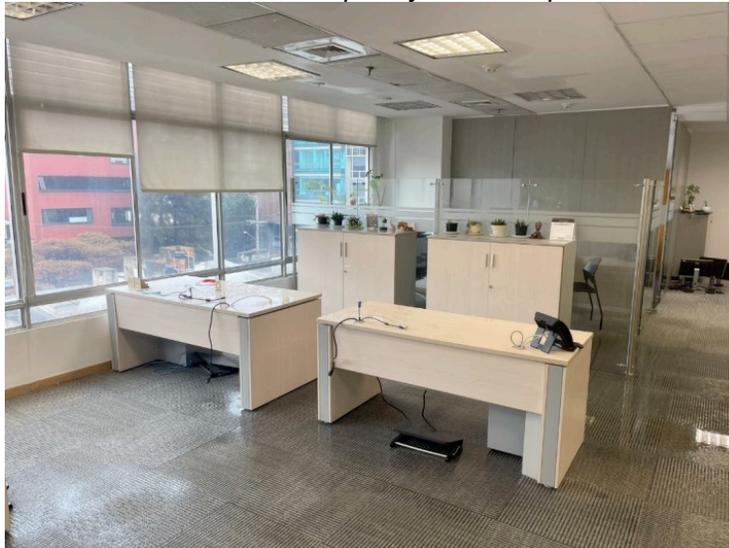
Piso 4 con humedad extendida en el tapete

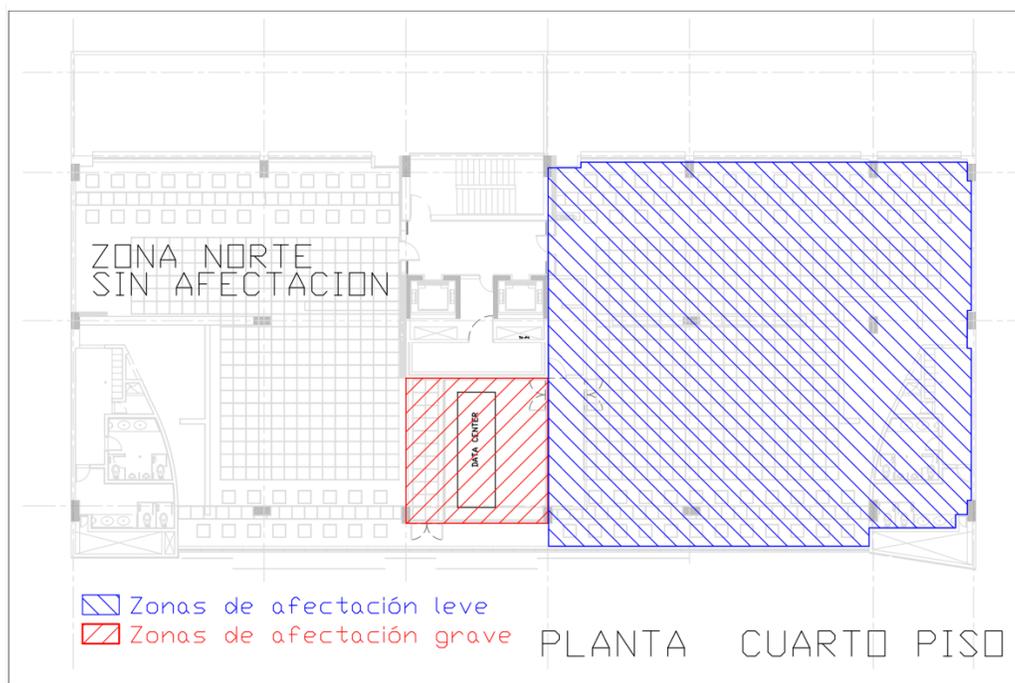
La zona de afectación directa en el piso 4 fue menos de la mitad de la de los pisos 5 y 6.
 La incidencia de humedad, mas no por afectación directa, en los pisos 3 y 2 fue muy leve.

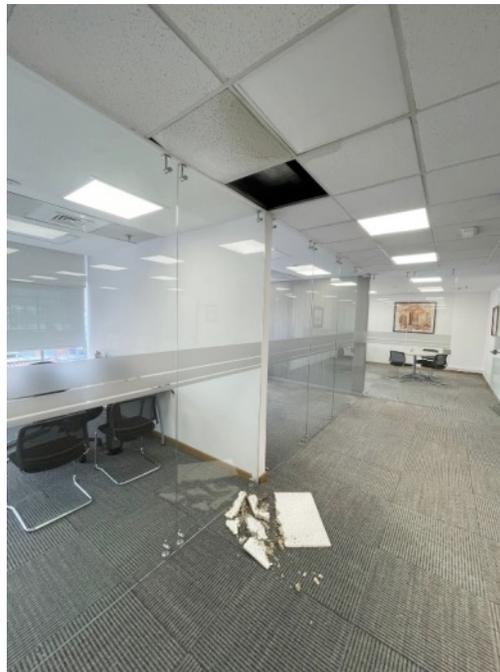
Piso 3 humedad leve y desprendimiento de cielorraso

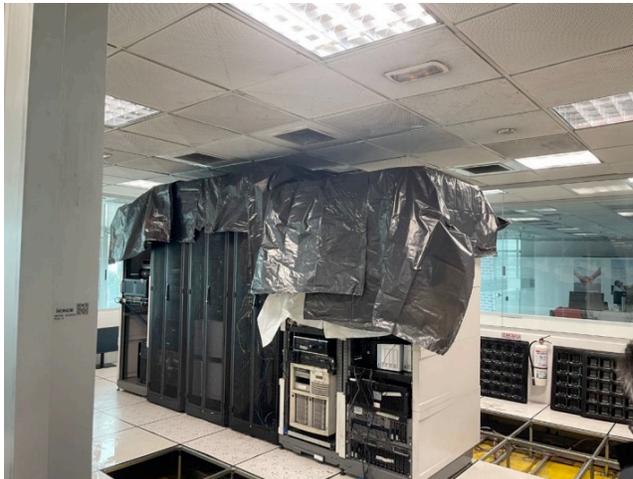
Protección con plástico sobre el Datacenter

La primera acción directa y eficaz de parte de vigilancia del edificio, en el momento crítico, fue cubrir el equipo del Data Center con plásticos, así:

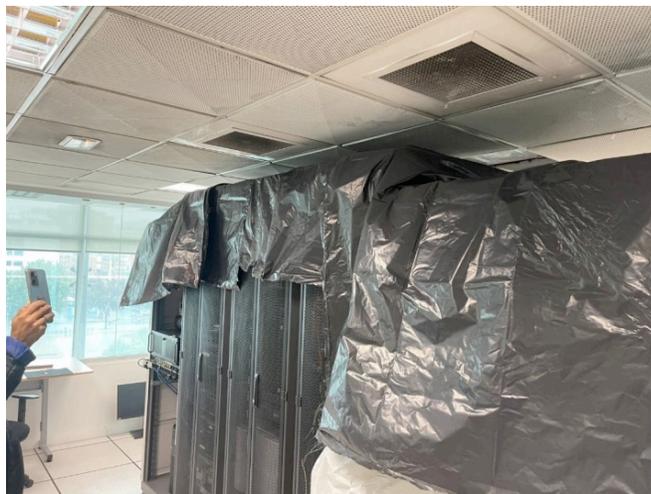
Protección con plástico sobre el Datacenter

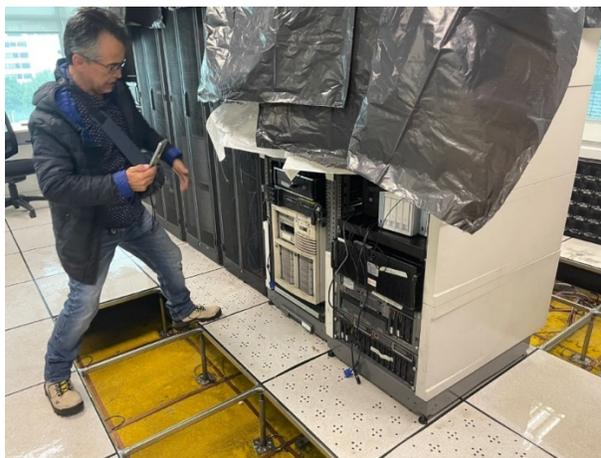
Equipos protegidos y verificación del funcionamiento

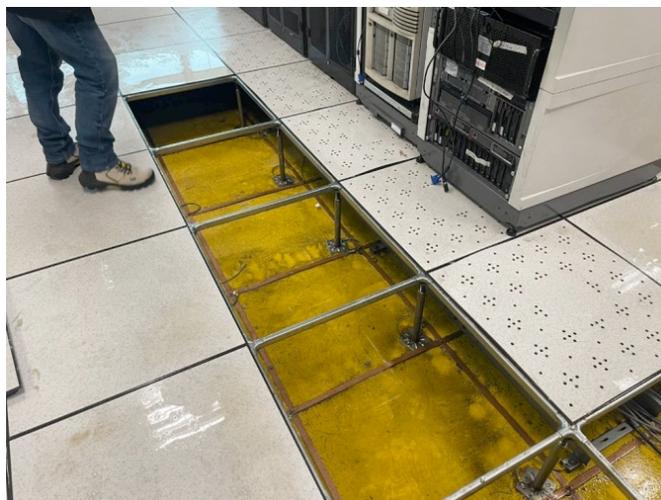
Al levantar las tabletas del sobre piso se verifico la humedad y se detectó que el sobre piso estaban anclado directamente a la placa de concreto
