**DICTAMEN PERICIAL DE CONTRADICCIÓN AL
DICTAMEN DE JAVIER CARRASCO TOVAR S.A.S. -
(INGELÚDICA)**

Tribunal Arbitral de Mapfre Seguros Generales de Colombia S.A., Mapfre Colombia Vida Seguros S.A., Credimapfre S.A.S. y Mapfre Servicios Exequiales S.A. (“Mapfre”) en contra del Fondo de Inversión Colectiva Inmobiliario INMOVAL representado y administrado por Credicorp Capital Colombia S.A. (“Inmoval”).

Ing. Francisco de Valdenebro.
DE VALDENE BRO Ingenieros LTDA.

Junio de 2024.

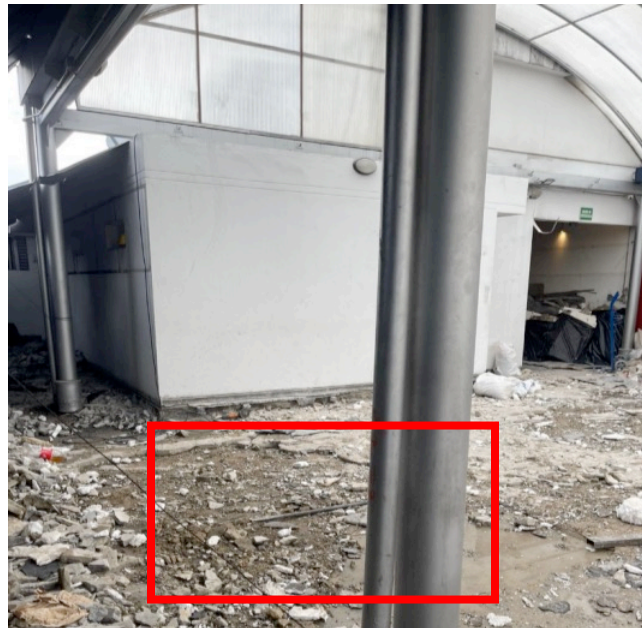
4. Los tubos que recibían las aguas lluvias de las canales metálicas de la cubierta del comedor, no estaban conectados a bajantes. Por el contrario, de manera anti técnica y poco usual, entregaban las aguas directamente a la placa de cubierta.

Tubería de bajante de cubierta en policarbonato sin conexión a bajante de aguas lluvias, con entrega directa a la placa de cubierta. Son seis puntos como este

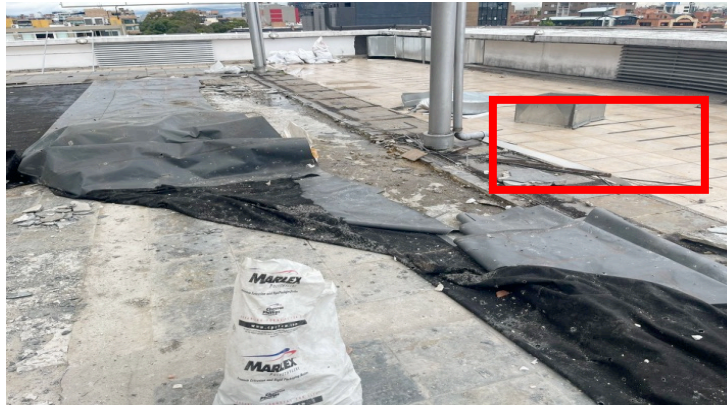
Tubería de bajante sin conexión y espesor de sobre piso

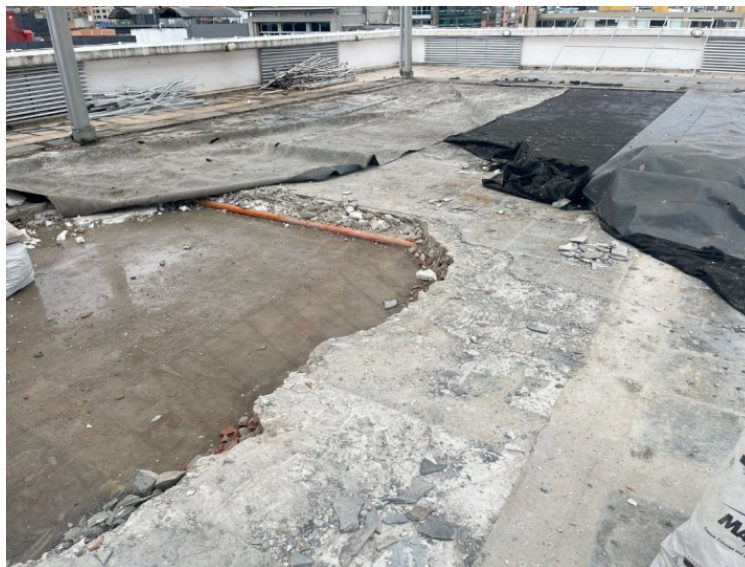
5. El piso del comedor y las terrazas perimetrales estaban contruidos sobre un relleno de 35 cm de espesor con tela asfáltica, morteros e icopor, encima de la placa de cubierta (piso 7). Mapfre solicitó la demolición de este piso. Inevitablemente, en el proceso de demolición hay arrumes de escombros.

Espesor de sobre piso en cubierta 35 centímetros en el
comedor y 20 cm en las terrazas

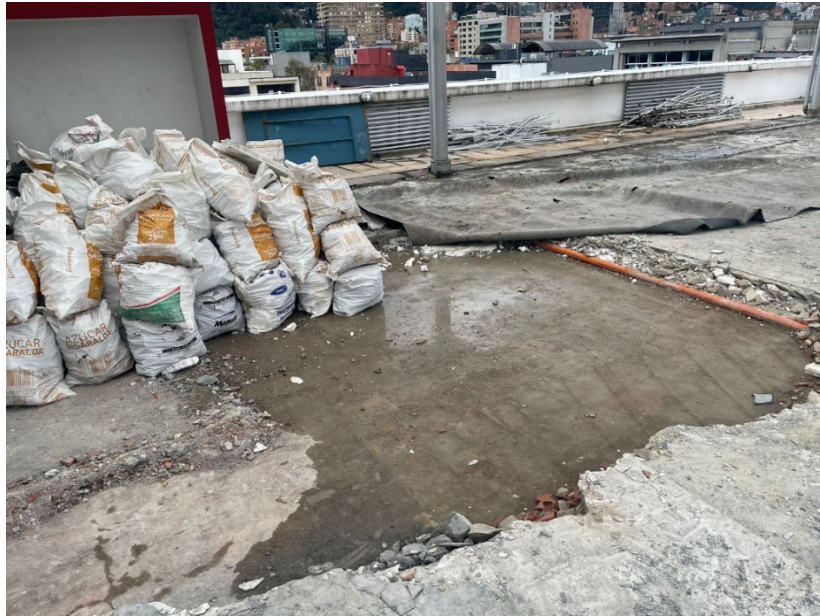
Sobre piso ya retirado y material de escombros organizados

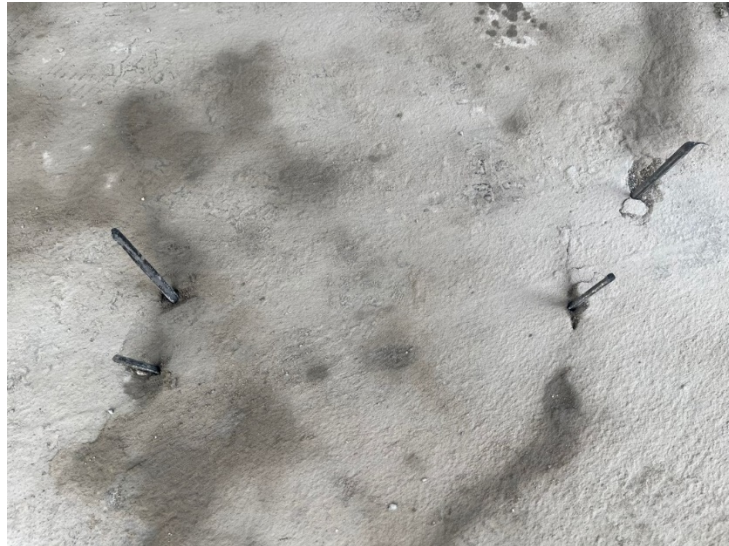
6. En la placa de la cubierta, y también bajo los rellenos originales de la zona del comedor, había algunas perforaciones, desde el piso 6, aparentemente para pasar cables de comunicaciones desde el piso 6 hasta el comedor. Algunos de estos huecos estaban cubiertos por los rellenos de la zona del comedor y por eso las humedades reportadas eran menores. Al demoler los rellenos para preparar la nueva impermeabilización, los huecos quedaron destapados, y permitieron la filtración de las aguas lluvias

Perforaciones pasantes en placa de cubierta

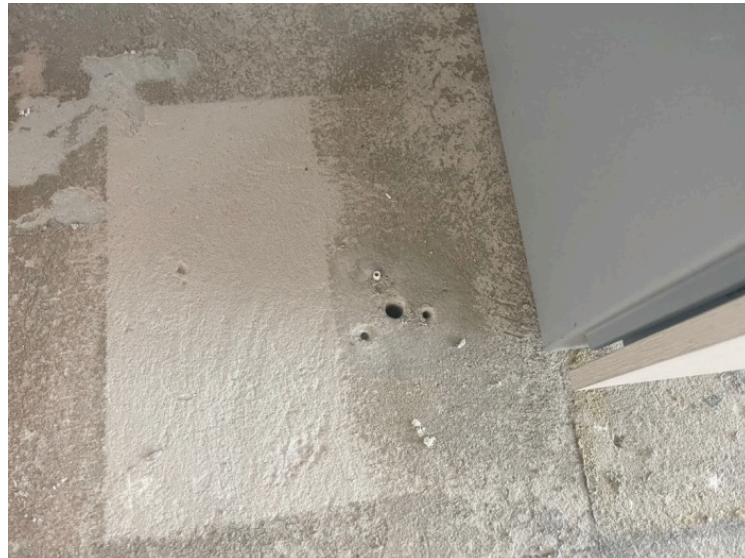
Perforaciones pasantes en placa

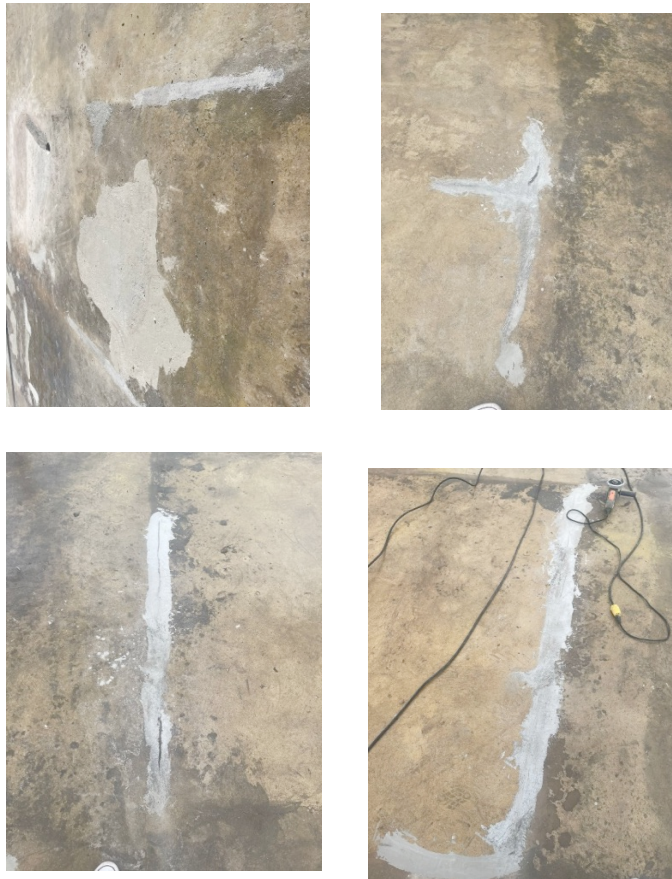
7. En la placa de cubierta se presentan varias fisuras que fueron reparadas antes del proceso de la nueva impermeabilización. También las fisuras estaban tapadas por los rellenos para el piso del comedor y las terrazas. Al demoler estos pisos, las fisuras en la placa estructural quedaron

expuestas y abiertas al ingreso del agua. Esas fisuras son originales de la construcción y no implican riesgo para la estructura principal, porque normalmente están unicamnete la placa delgada superior de 10 cm de espesor, sobre los casetones de aligeramiento. Esta circunstancia hace que la placa sea porosa y permeable, lo cual, en la presencia de agua, permite que ésta se filtre hacia el piso 6. De ahí resulta la "lluvia interna" que se aprecia en el video.

Múltiples fisuras resanadas

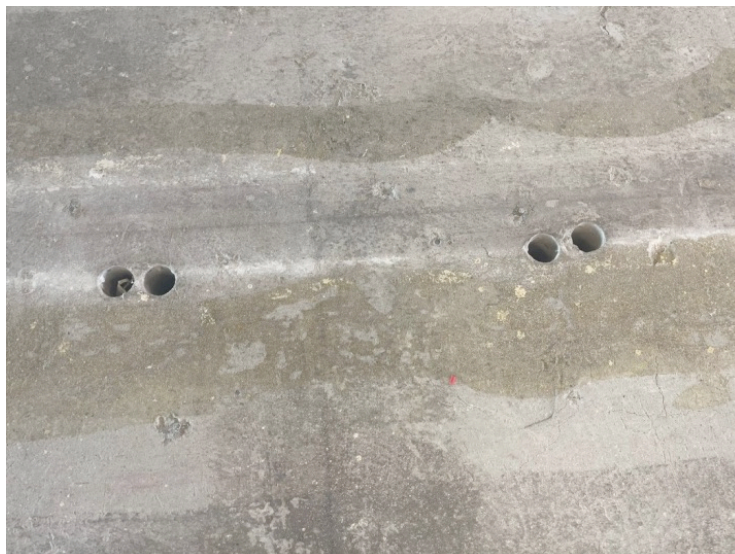
8. Las perforaciones y las fisuras en la placa de cubierta permiten el paso de aguas lluvias hacia el piso 6. En las placas de los pisos 6, 5 y 4 había múltiples perforaciones, también para pasar cables de comunicaciones y sistemas.

Perforaciones pasantes para cableado

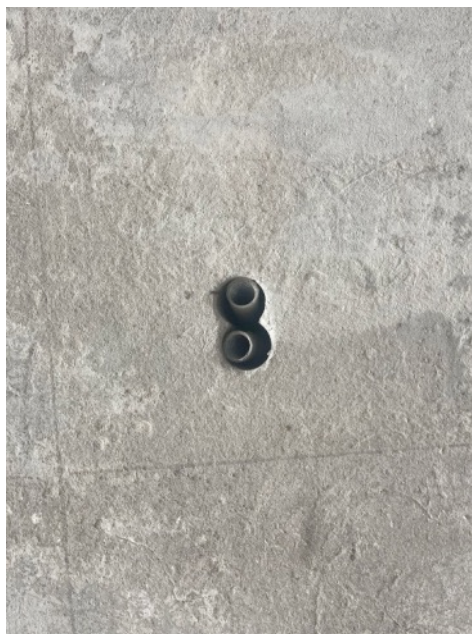
Perforaciones pasantes de piso en placa para cableado en
otros pisos

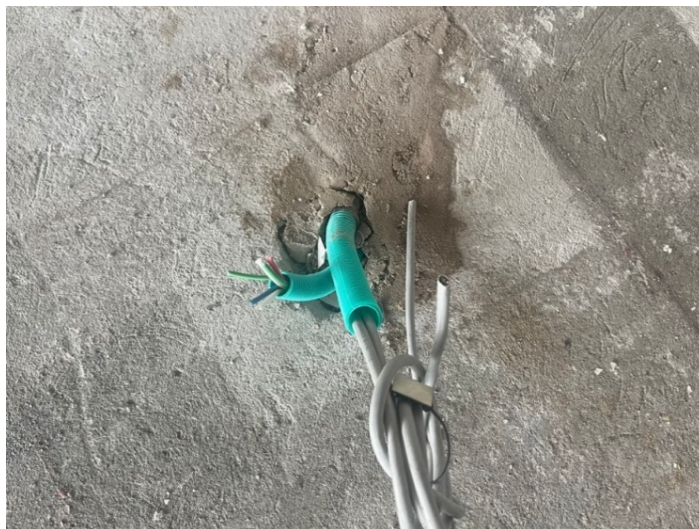
Perforaciones pasantes de piso en placa para cableado en
otros pisos

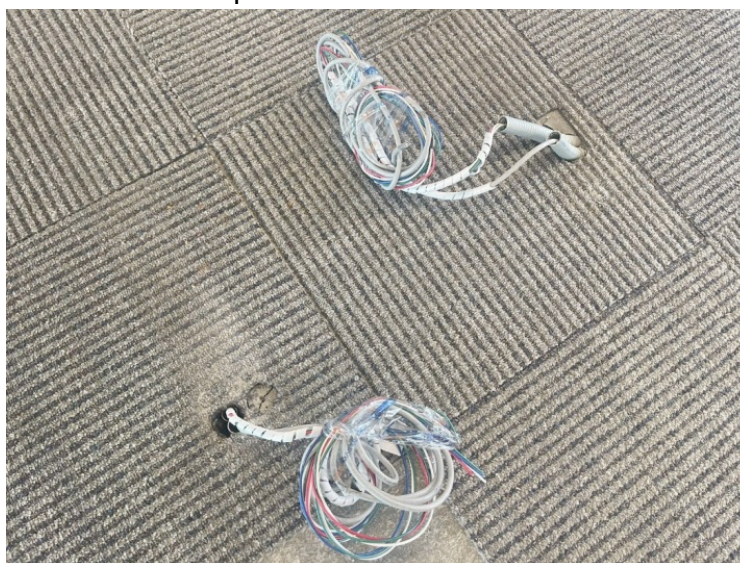
Perforaciones con pasantes y cableado en otros pisos en
otros piso

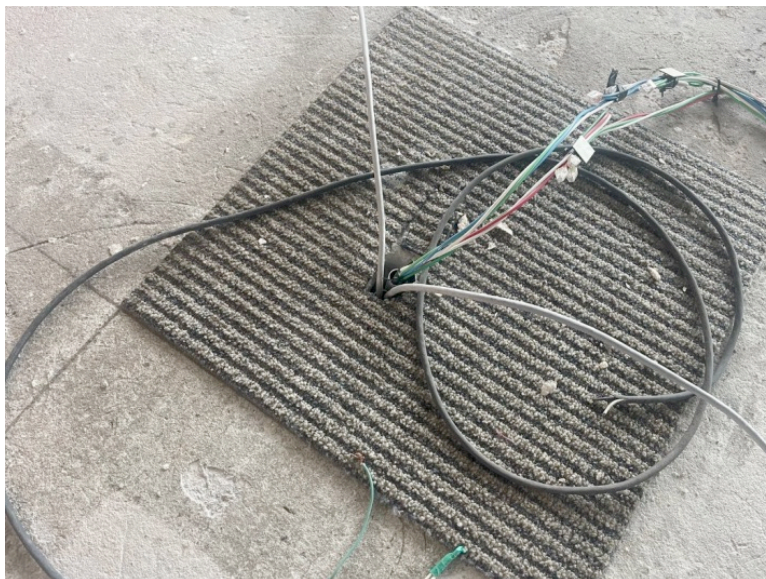
Perforaciones con pasantes y cableado

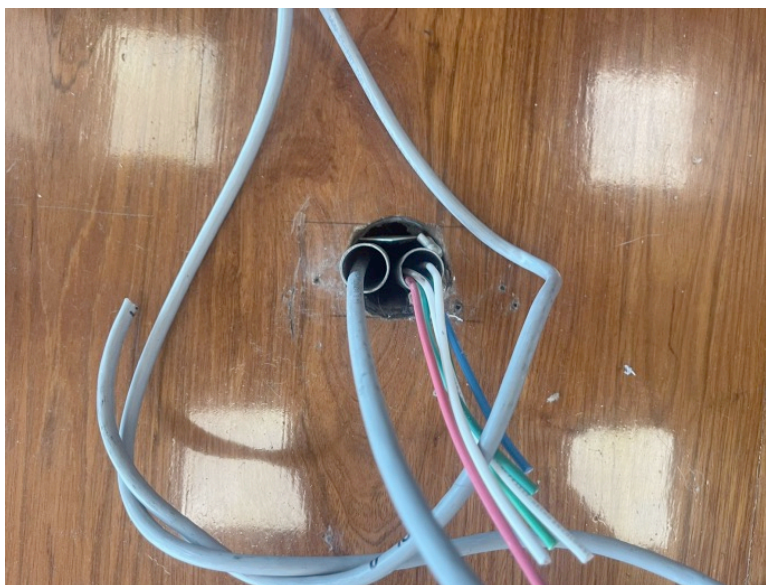
En las placas de cubierta, pisos 6, 5, 4, existían pasantes para cables

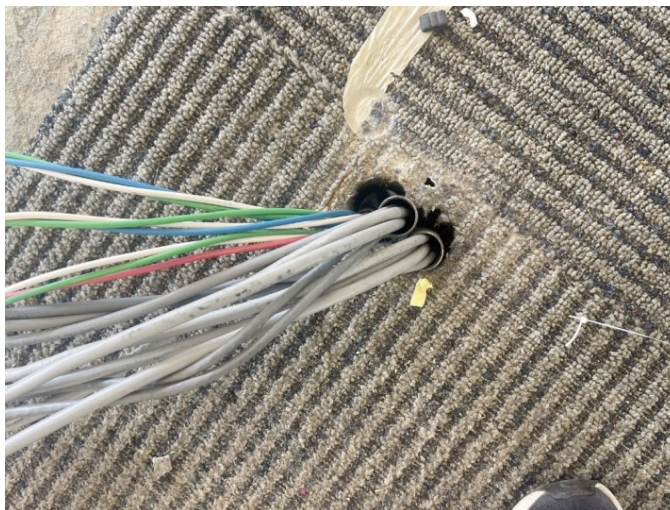
Perforaciones con pasantes de gran tamaño y cableado

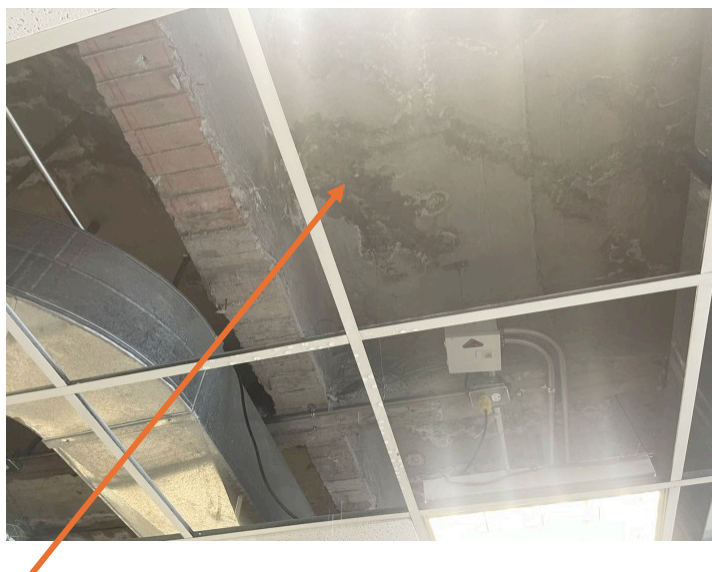
Fisuras en la placa de cubierta vista desde el nivel inferior

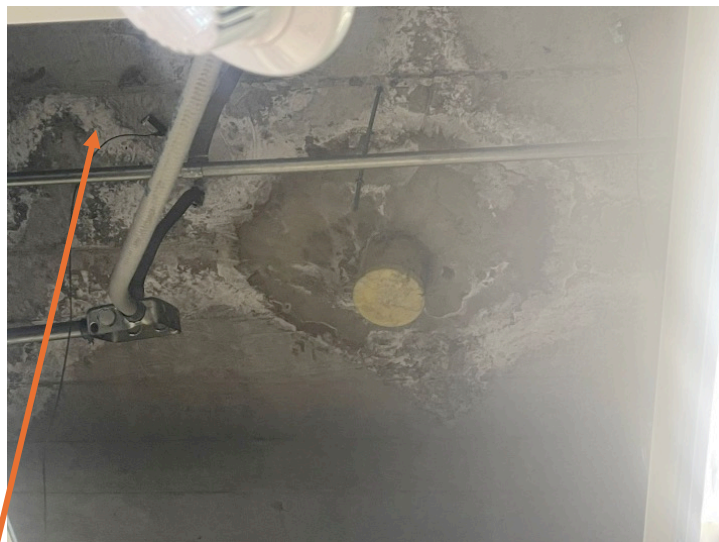
Fisuras en la placa de cubierta vista desde el nivel inferior

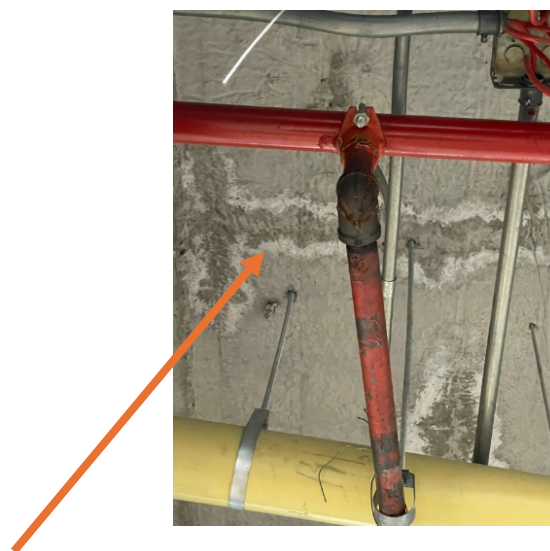
Fisuras en la placa de cubierta vista por debajo

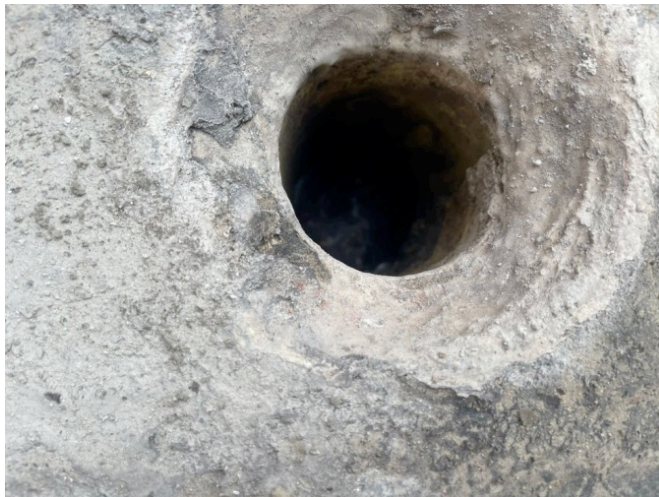
9. En la placa de cubierta, en el proceso de demolición del relleno en el comedor y en las terrazas, se descubrió que de once (11) sifones de piso para desaguar las agua lluvias, había seis (6) taponados o sin conexión a la red pluvial de cubierta, bajo ésta.

Sifón tapado con material asfáltico

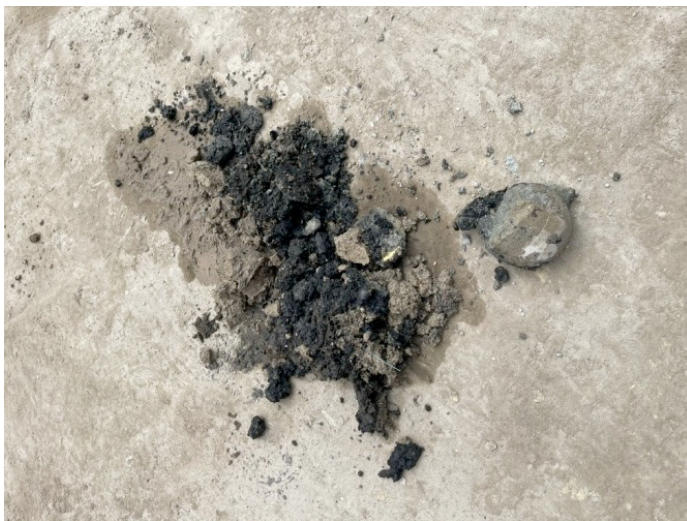
Material asfáltico sacado del sifón tapado

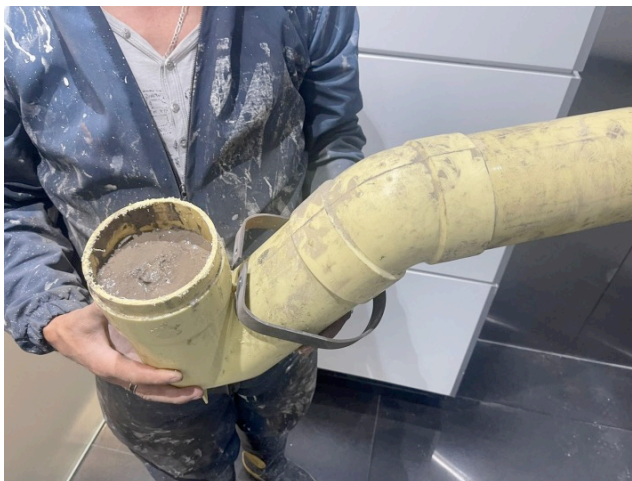
Estado en que se encontró uno de los tubos de los sifones
tapados

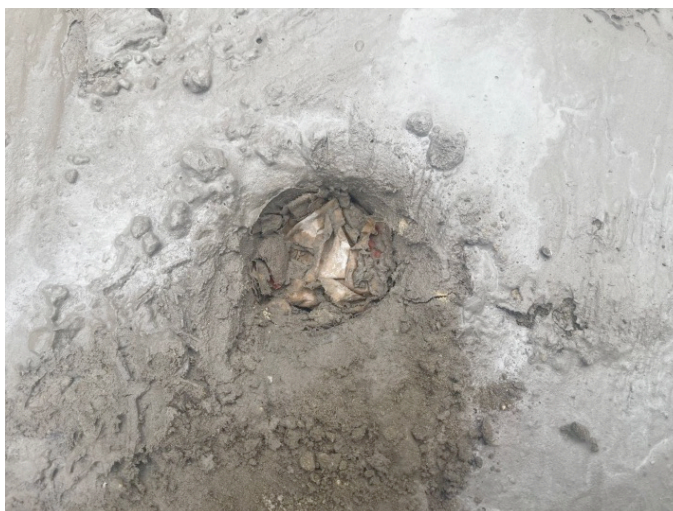
Tubería de sifón tapado con papel

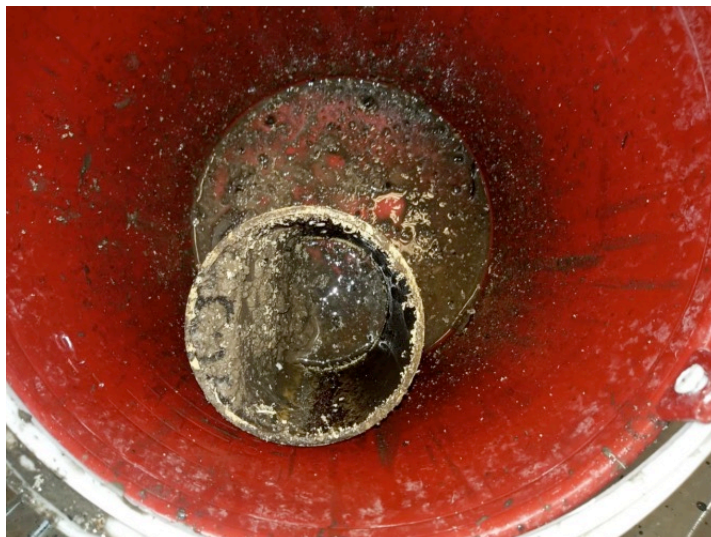
Tubería de sifón tapado con un material grasoso

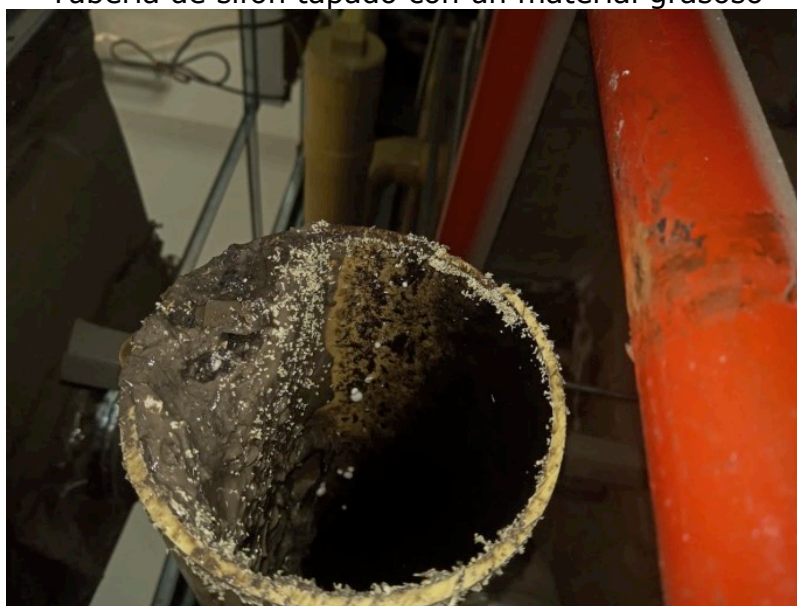
Tubería de sifón tapado con un material grasoso

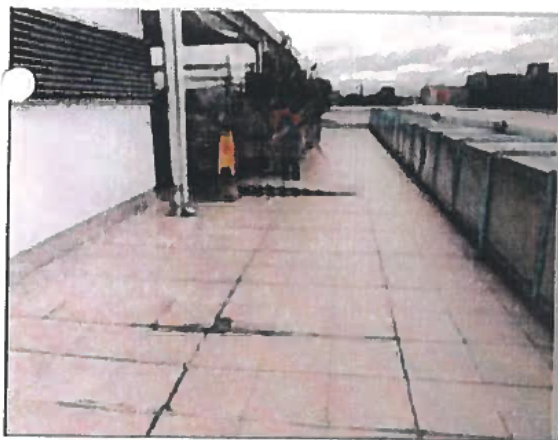
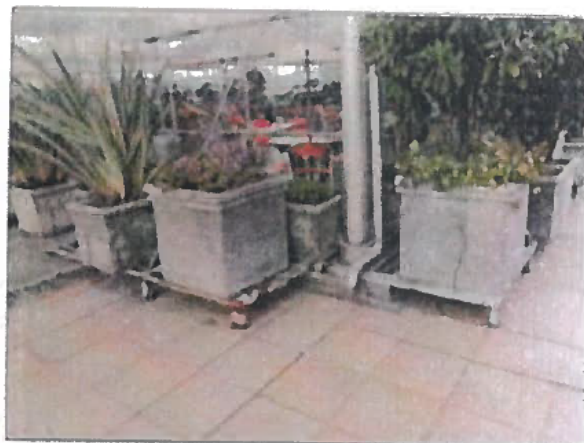
- Deterioro de plantas y materas en concreto por falta de mantenimiento.
- Deterioro y ampliación de Juntas del piso de la cubierta, **generando filtraciones de aguas lluvias al interior de la placa y las oficinas.**

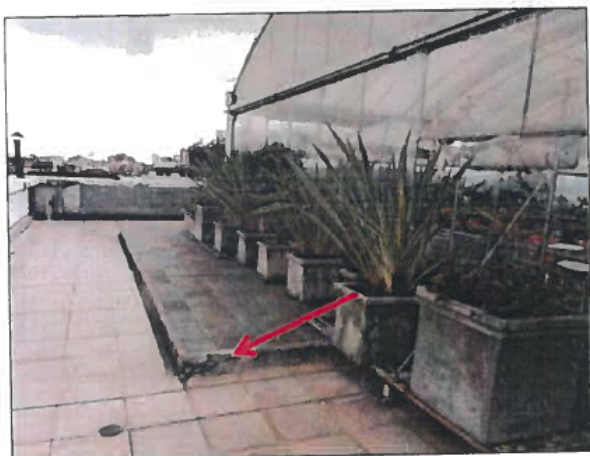
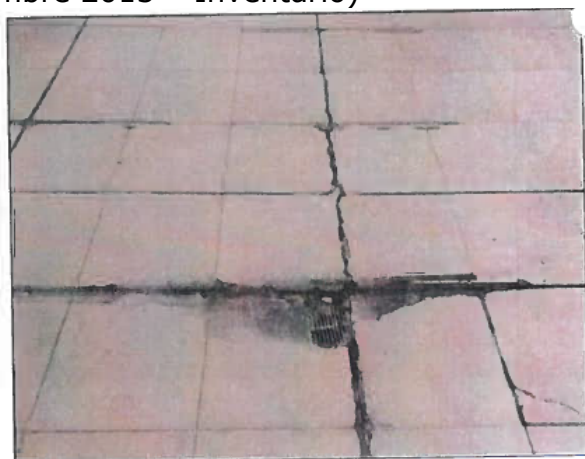
Cubierta – Costados Sur (16 de Septiembre 2013 – Inventario)

Deterioro y ampliación de Juntas del piso de la cubierta, generando **filtraciones de aguas lluvias al interior de la placa y las oficinas**

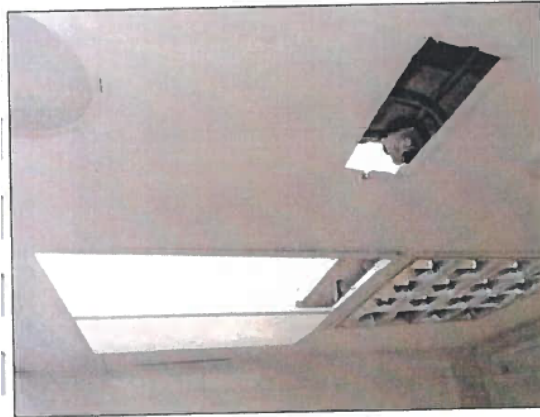
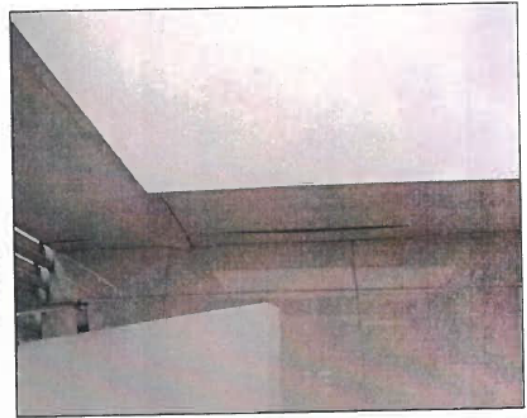
- **Novedades: Filtración de aguas lluvias**
- Daño de techos y acabados

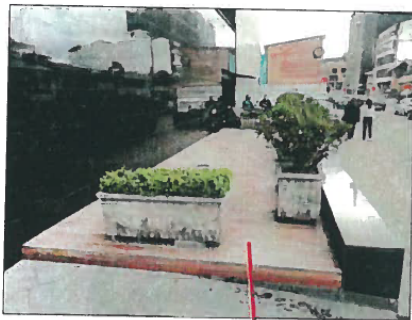
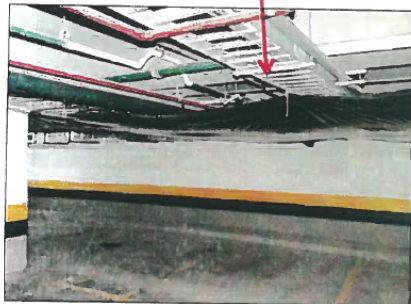
Sótano – Exteriores (Septiembre 2013 – Inventario)

- **Falla en impermeabilización** de la placa exterior (recubrimiento en deck – costado occidental), generando **filtración de aguas lluvias a los parqueaderos del sótano.**
- Deterioro de recubrimiento en deck y materas en concreto por falta de mantenimiento

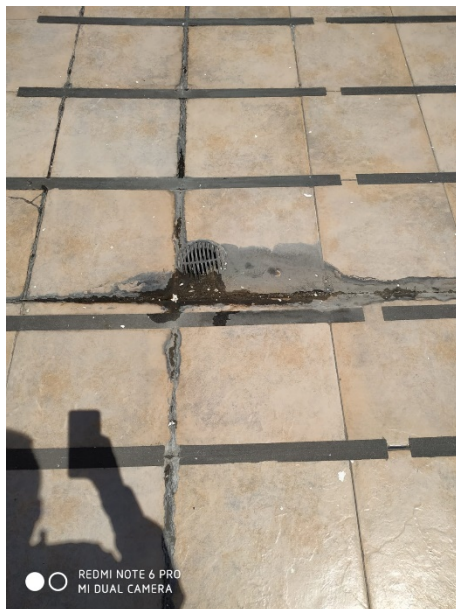
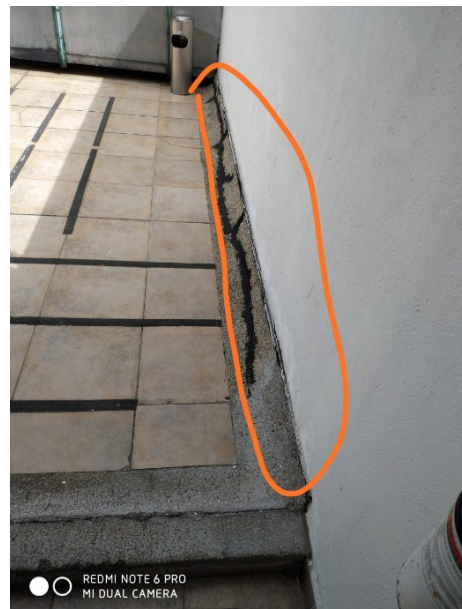
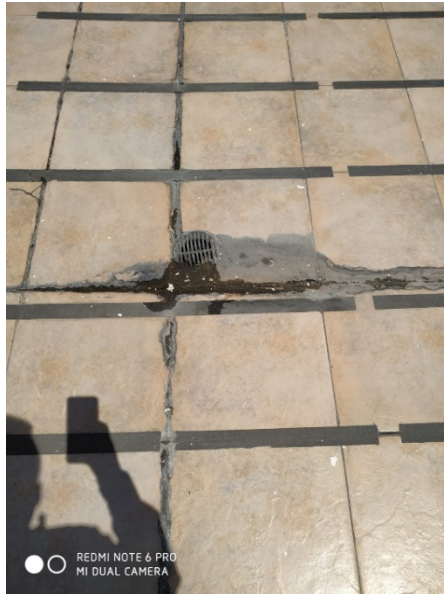
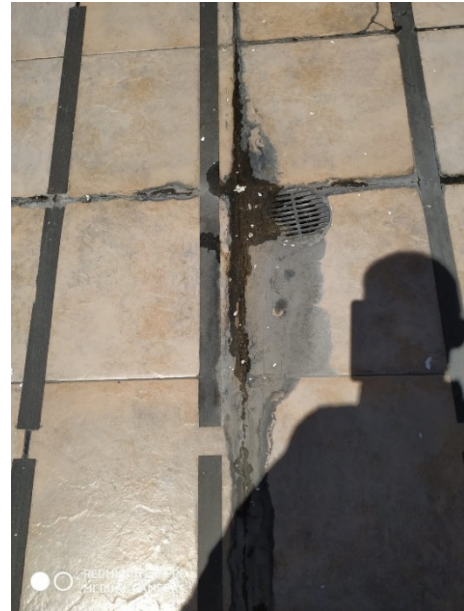
b) En **junio de 2019** hubo importantes filtraciones, precisamente en la zona de DATACENTER.

Fotos Costado Nor-occidental – **Junio de 2019**
Filtraciones sobre la zona del DATACENTER

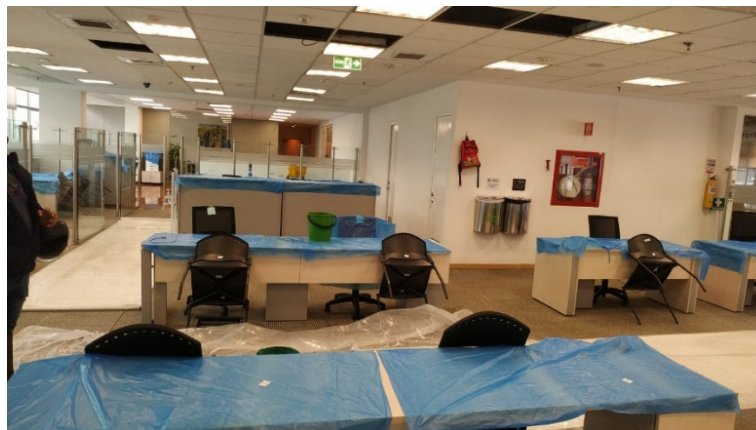
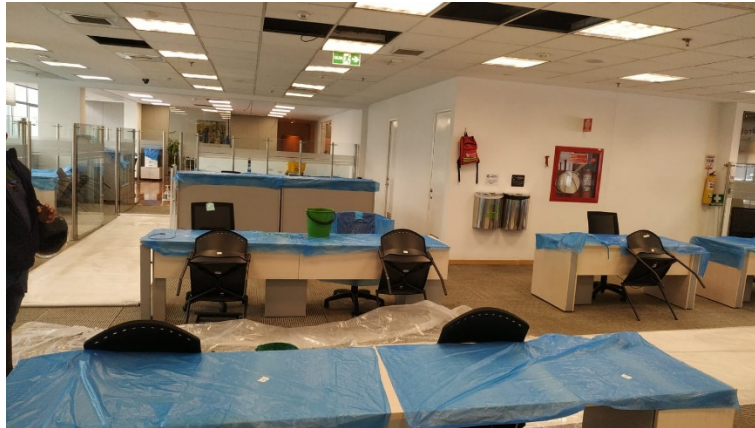
c) El 26 de mayo de 2023 también hubo importantes filtraciones de aguas lluvias. En esta oportunidad **MAPFRE desocupó el piso 6.**

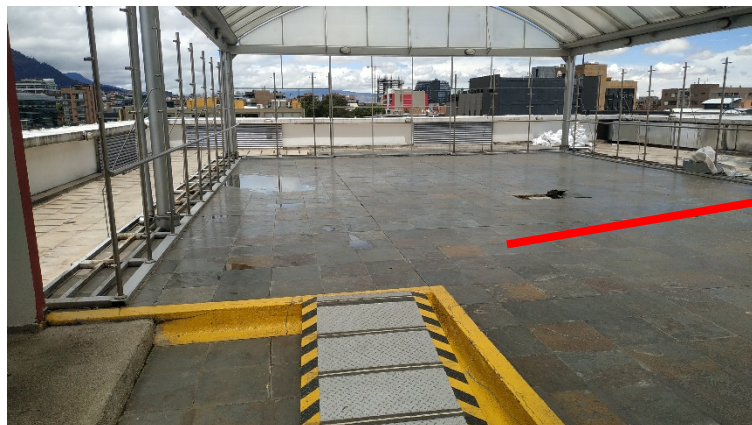
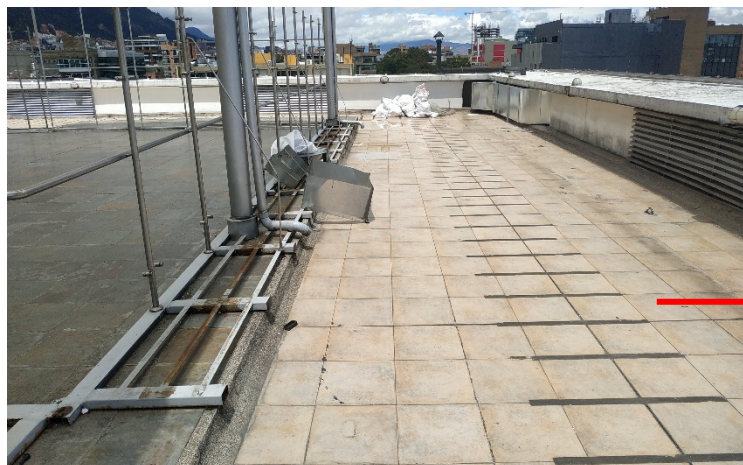
Rellenos de 35
cm de espesor
sobre la placa,
en la zona del
comedor

Terraza.
Rellenos de
20 cms
