| HALLAZGO ADMINISTRATIVO CON PRESUNTO ALCANCE DISCIPLINARIO | | Deficiente labor de supervisión contractual | |
| 13 | Tubería sin instalar en zanja, con lleno de material de porfícolita. | CONSORCIO LGO Y EQUIPO DE TRABAJO EAAR (INSPECTORES DE OBRA, RESIDENTES DE OBRA, OBREROS Y SUPERVISORES DEL CONTRATO) | La Empresa acueducto de tribunas realizó instalación de tubería en la base de la zanja lo que distorsiona la calidad técnica de la instalación de tubería PEAD de 315 mm. Se observa que a pesar de haberse pagado todo el contrato, hay tubería sin instalar. |

| HALLAZGO ADMINISTRATIVO CON PRESUNTO ALCANCE DISCIPLINARIO | |
|---|---|
| CONTRATO N° EAAR-006-2018 FERRETERÍA LOS TUBOS S.A.S. | |
| CONTRATO Selección Abreviada de menor cuantía N° SAMC-EAAR-01-2019 CONSORCIO LGO | |

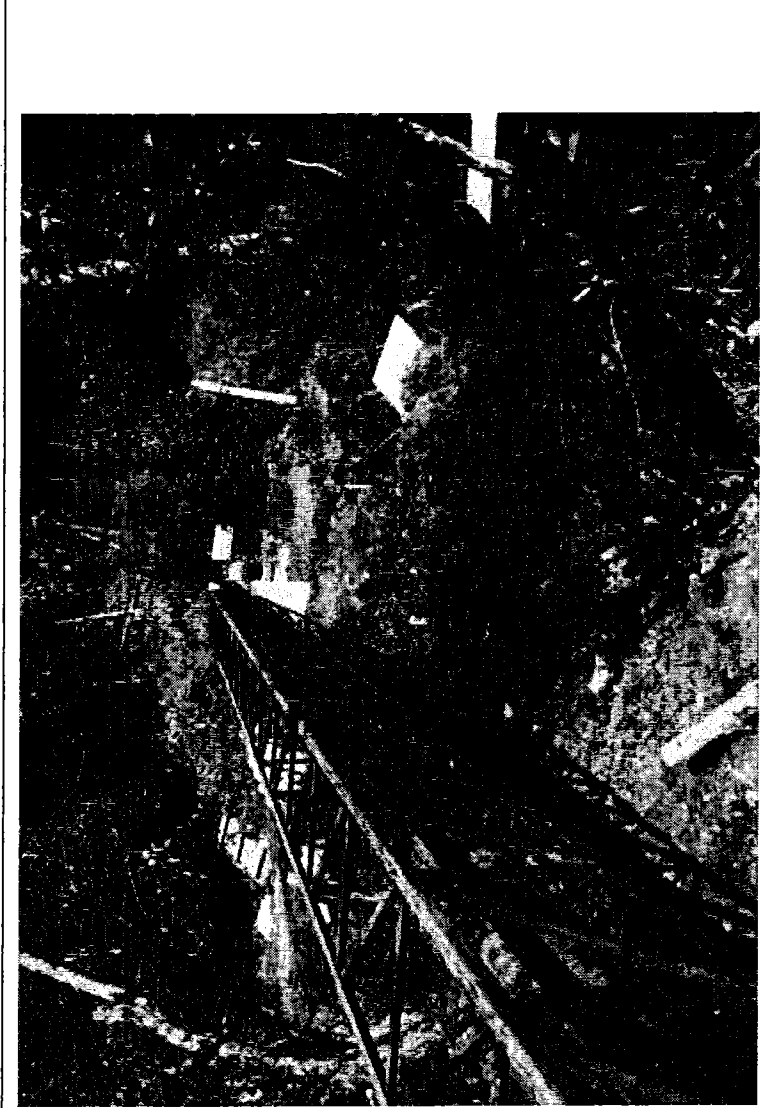
FOTOGRAFÍA 13. VIADUCTO NO. 5.

Se evidencia la instalación de un viaducto en estructura metálica de 10.40 m de largo, compuesto por un cordón superior e inferior de 1 1/2" x 1/4", con parales y diagonales de 1" x 1/8". Haciendo una revisión de los planos de diseño de dichas estructuras, los viaductos que rodean la longitud de 10 m, deberían tener cordón superior e inferior de 2" x 1/4", lo cual para el presente caso no se cumple.

El mencionado viaducto no se encuentra Pernado a los apoyos y adicionalmente, carece de patinas de soporte para la tubería, dado esto la tubería actualmente se encuentra apoyada directamente en los pernos de los apoyos.

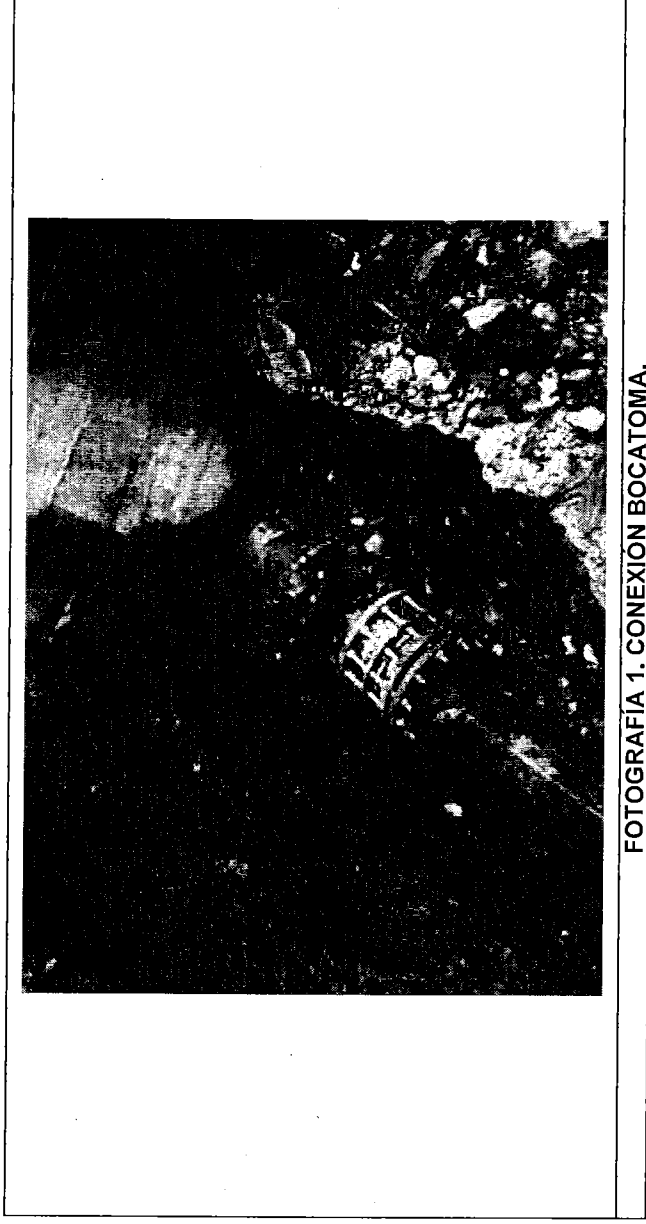
FOTOGRAFÍA 1. CONEXIÓN BOCATOMA.

Se evidencia una válvula de compuerta de Ø12" con sus respectivos accesorios de conexión, implantada en la cámara de derivación de la Bocatoma del Río Barbas. La mencionada válvula no posee cámara de protección.

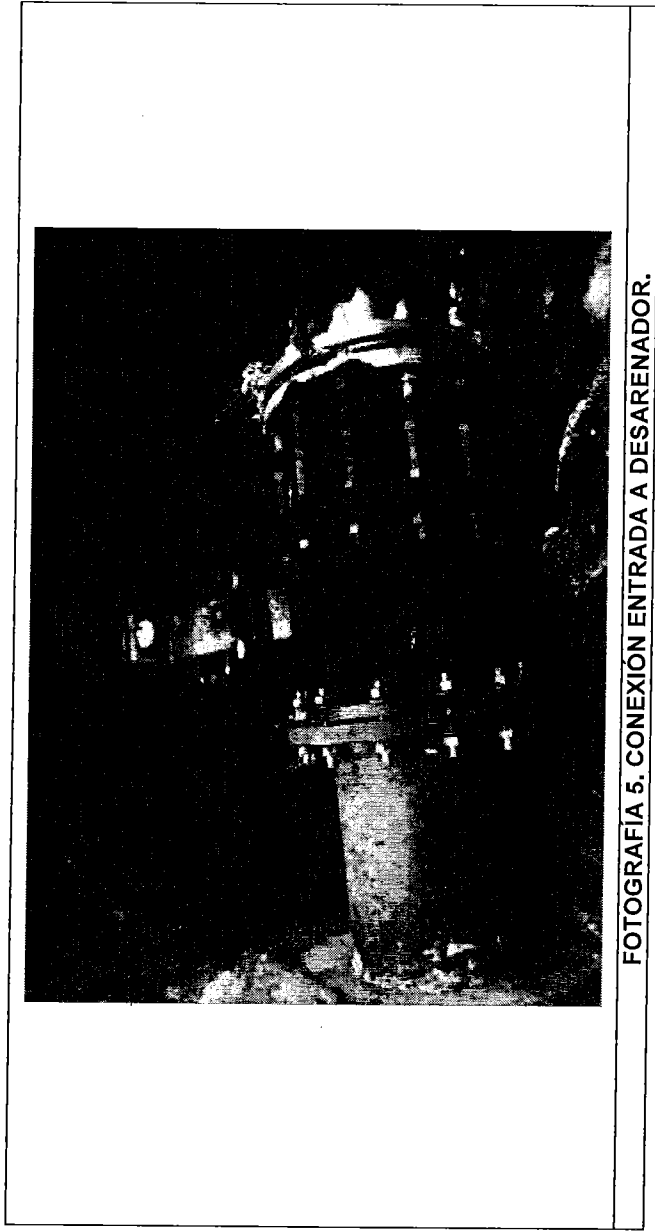
| Válvula de Corte - Entrada a Desarenador - ABSC K0 + 200 | |

entrada del desarenador. El muro del cerramiento del desarenador se encuentra fracturado y sin anclarse a la tubería.

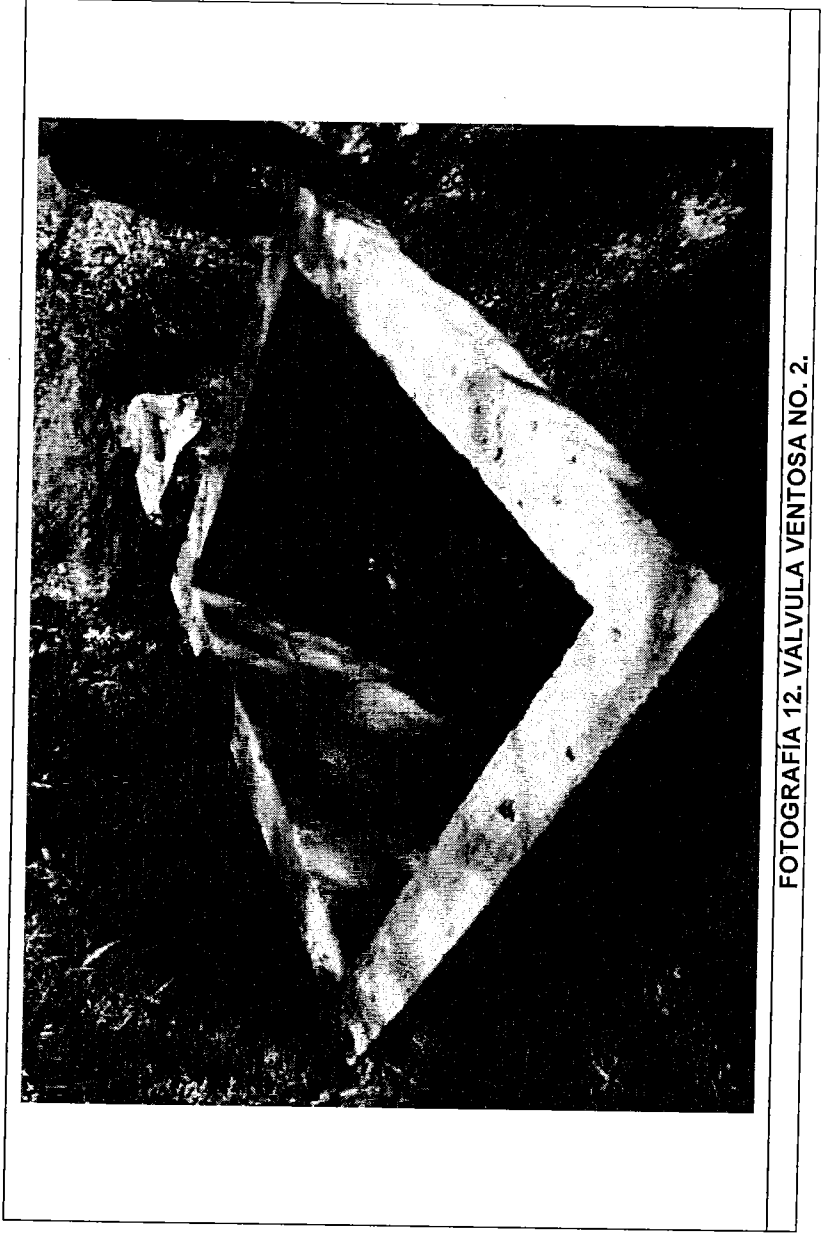
FOTOGRAFÍA 12. VÁLVULA VENTOSA NO. 2.

Se evidencia la instalación de una válvula de tipo ventosa de Ø12", con sus respectivos accesorios de conexión. La mencionada posee caja de protección en concreto incluyendo una tapa de tres (3) módulos en concreto, la cual se considera poco practica y operable, ya que es demasiado robusta y adicionalmente, no posee manijas para su operación.

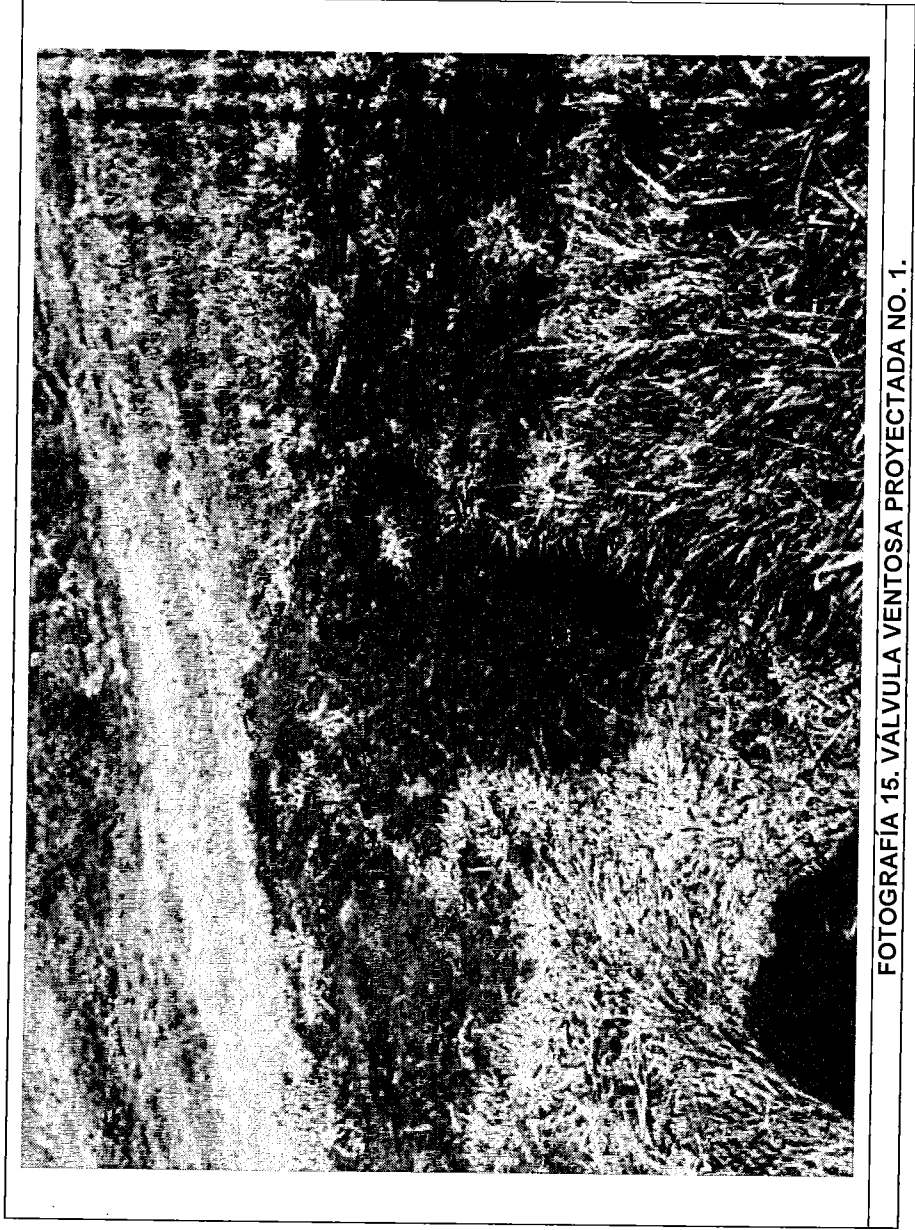
FOTOGRAFIA 15. VÁLVULA VENTOSA PROYECTADA NO. 1.

Debido a inconvenientes existentes entre el propietario del predio y la empresa de Servicios de Tribunas Córcega, no se permitió la instalación de la válvula ventosa proyectada para este sitio. El mencionado predio pertenece al Señor Sigifredo Laverde.

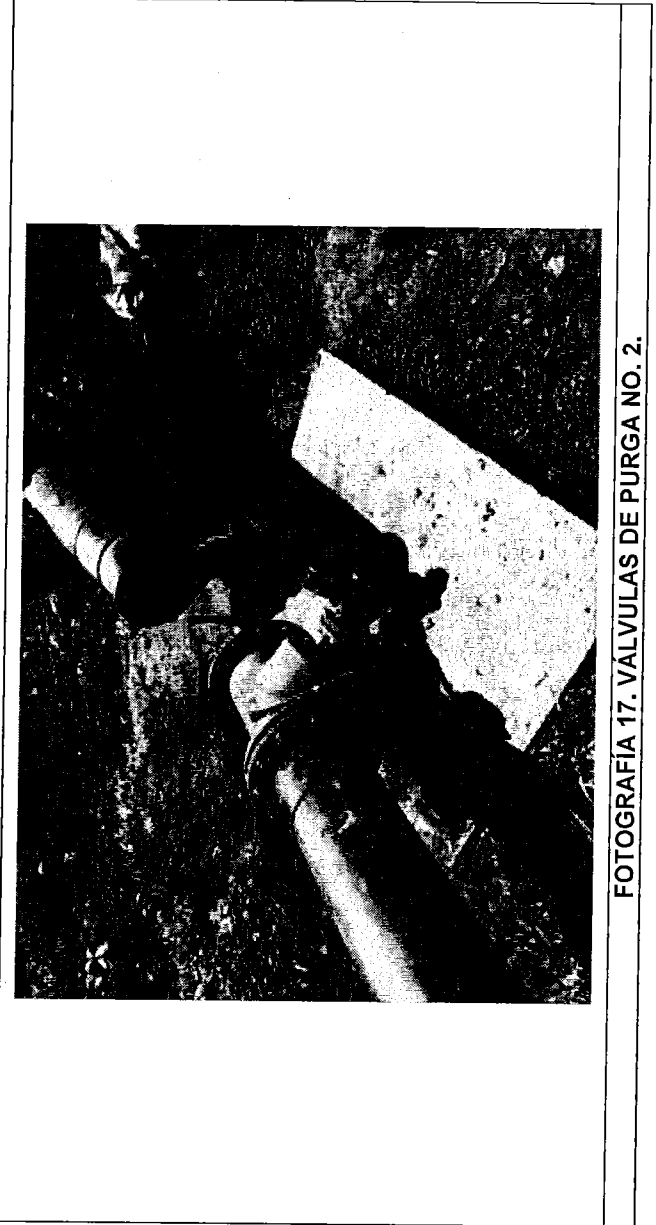
Se evidencia la instalación de una válvula de tipo purga de  $\varnothing 12''$ , con sus respectivos accesorios de conexión, no obstante no se evidencia tubería de descarga de la Tee de derivación. La mencionada válvula no posee cámara de protección, presentándose tan solo la construcción de la placa de fondo de esta. Adicionalmente, en este punto se encuentra una desconexión de la tubería.

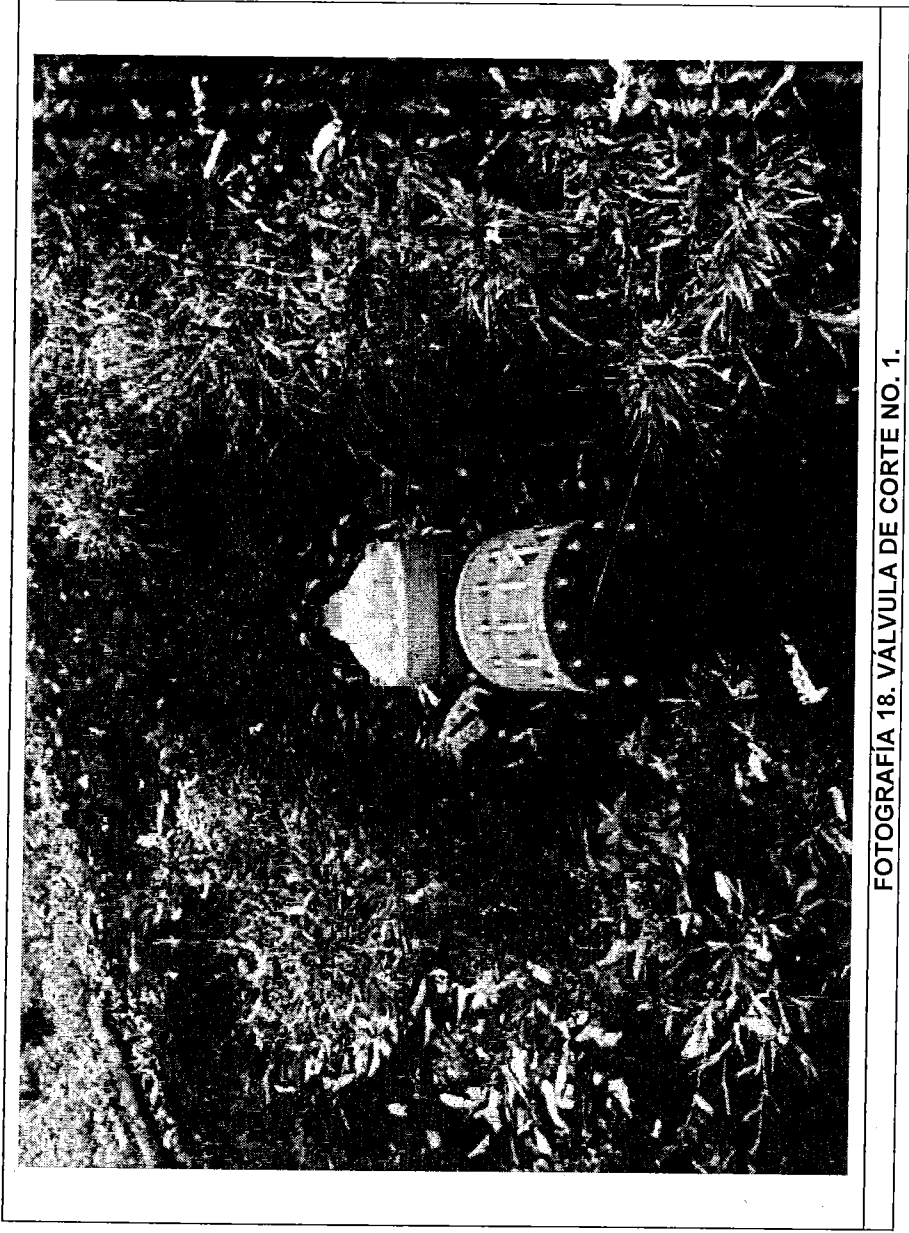
FOTOGRAFIA 18. VALVULA DE CORTE NO. 1.

Se evidencia la instalación de una válvula de tipo corte de Ø12", con sus respectivos accesorios de conexión. La mencionada válvula no posee cámara de protección, estando apoyada directamente en el terreno.

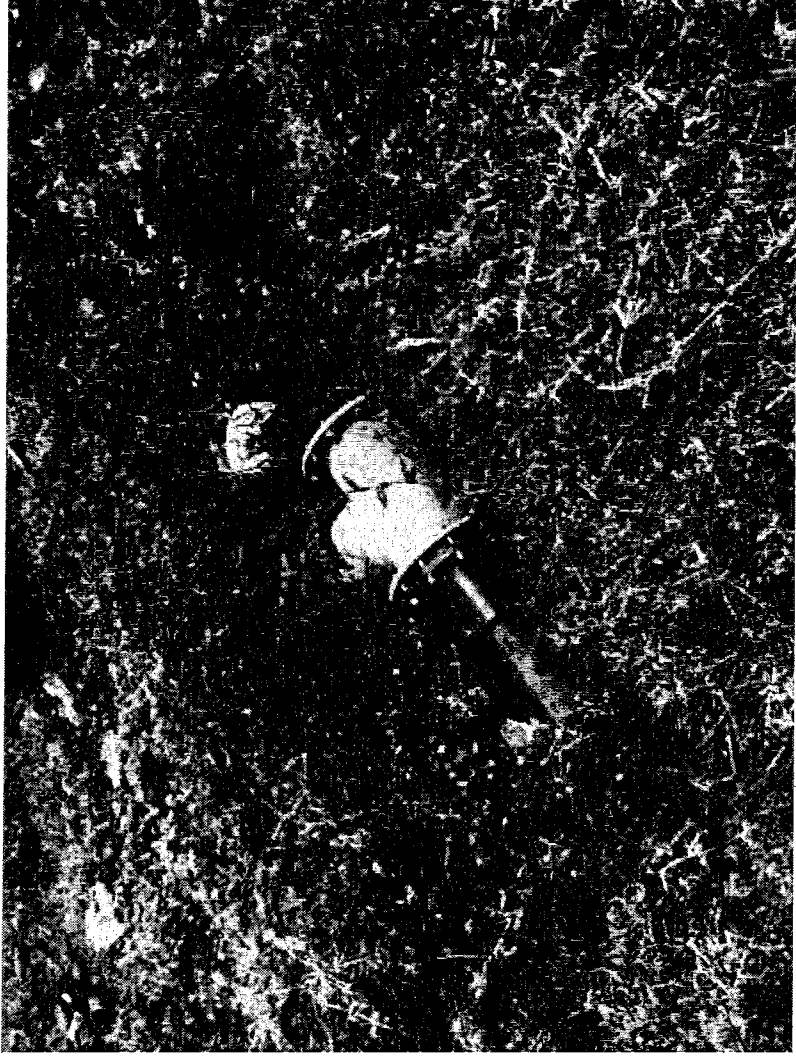
FOTOGRAFÍA 34. VÁLVULA DE PURGA NO. 4.

La zanja de la tubería de la tubería adyacente se encuentra sin rellenar.

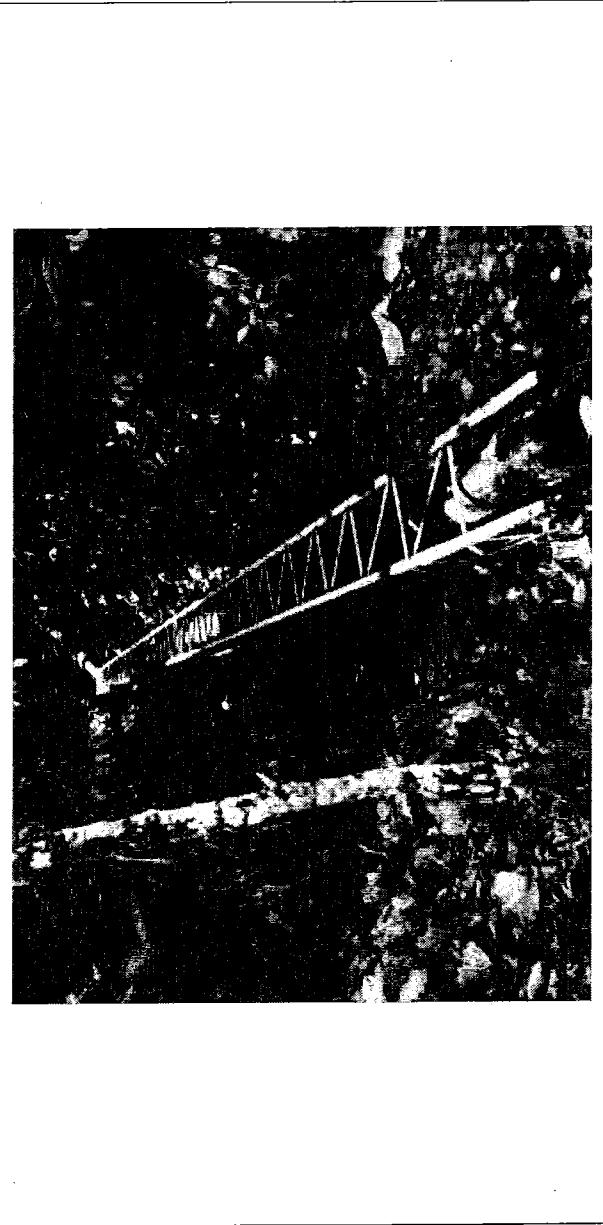
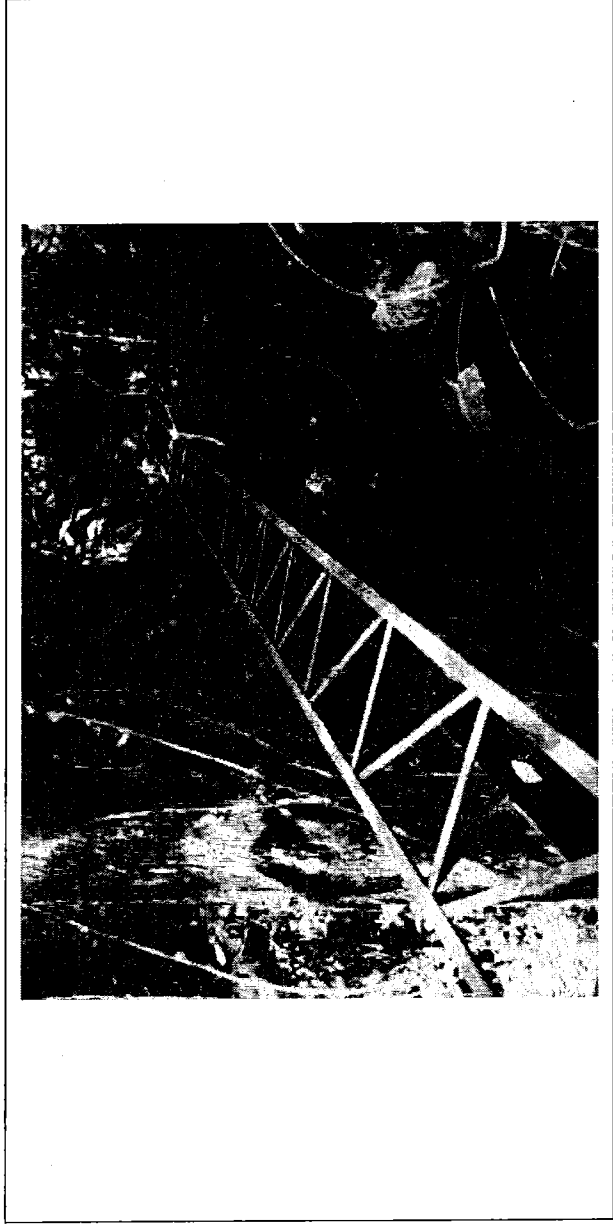
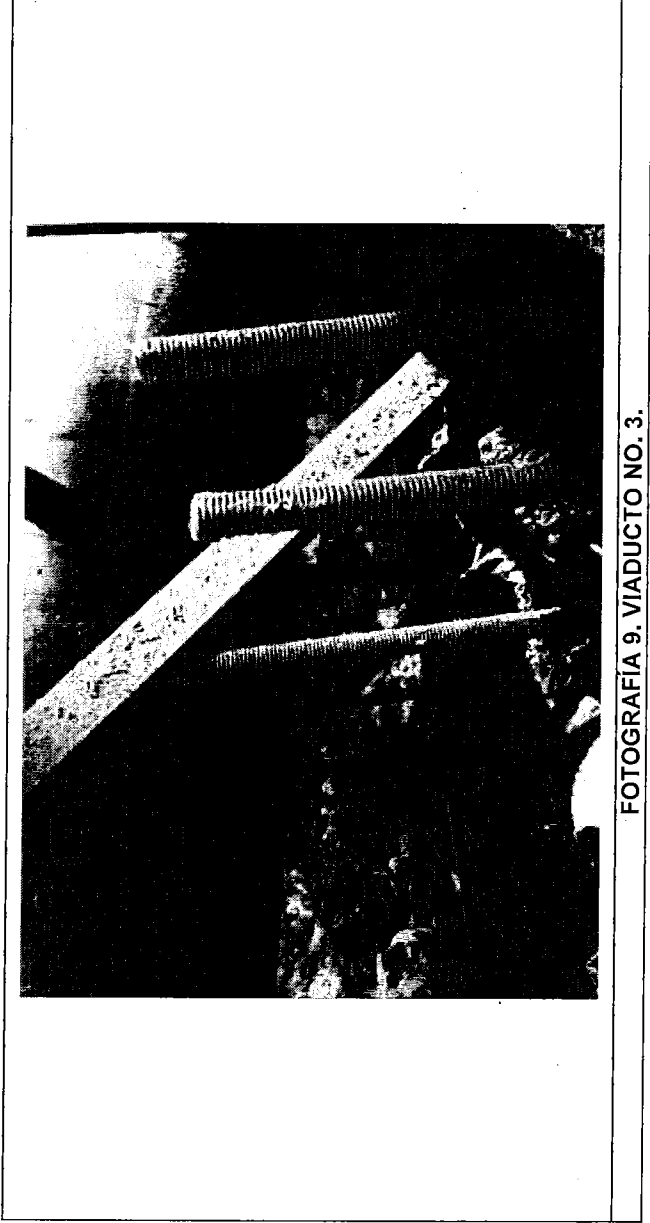
| VIADUCTO # 3 - Long 16,5 | | | | | | |

El mencionado viaducto no se encuentra pernado a los apoyos y adicionalmente, carece de platinas de soporte para la tubería, dado esto la tubería actualmente se encuentra apoyada directamente en los pernos de los apoyos.

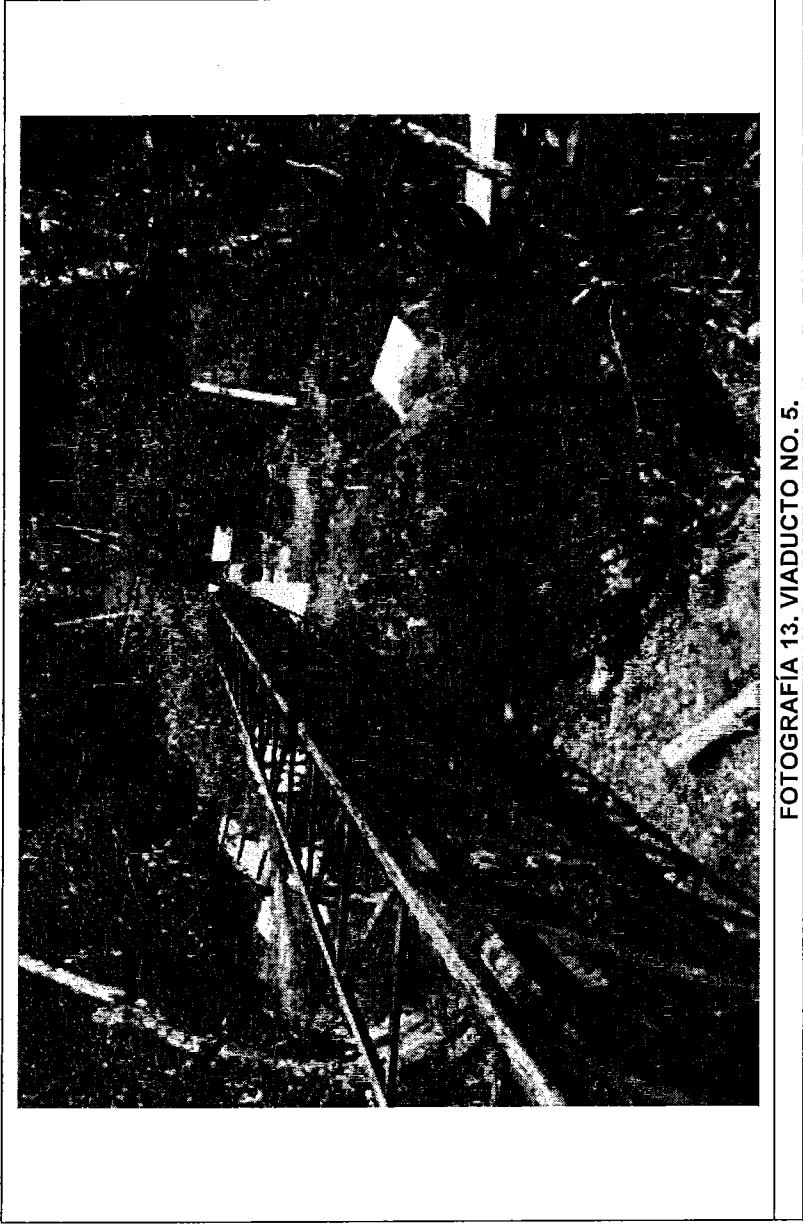
FOTOGRAFÍA 13. VIADUCTO NO. 5.

El mencionado viaducto no se encuentra Pernado a los apoyos y adicionalmente, carece de platinas de soporte para la tubería, dado esto la tubería actualmente se encuentra apoyada directamente en los pernos de los apoyos.

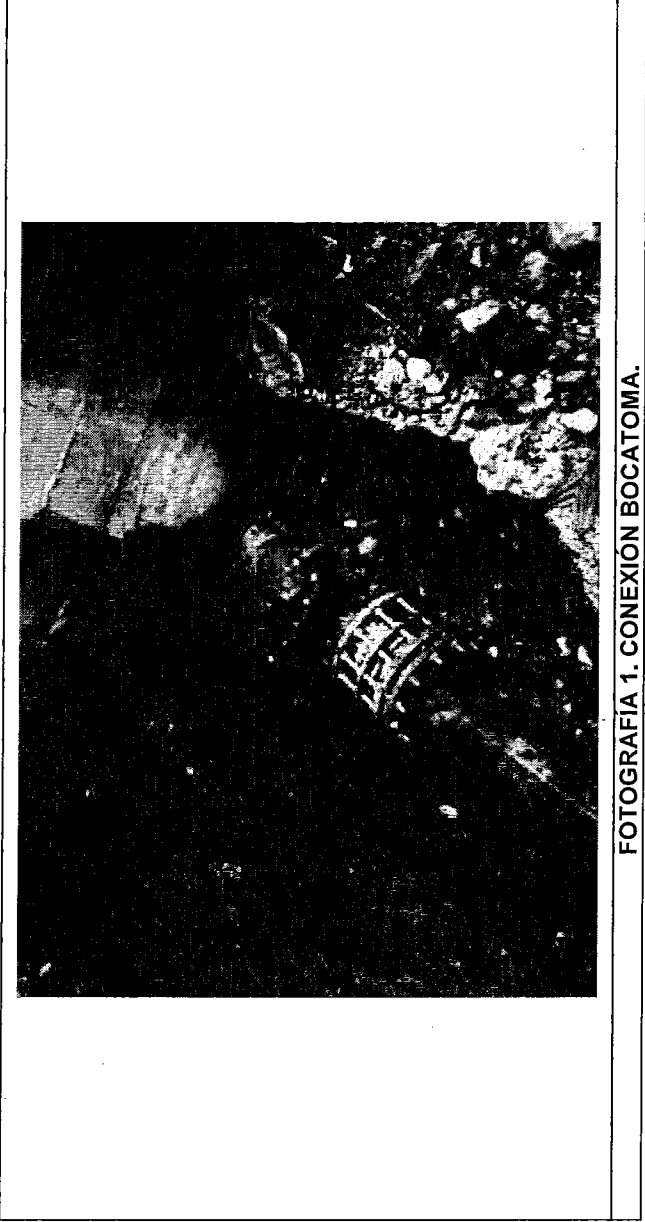
| Válvula de Corte - Salida Bocatoma - ABSC K0 + 000 | | |

Se evidencia una válvula de compuerta de Ø12" con sus respectivos accesorios de conexión, implantada en la cámara de derivación de la Bocatoma del Río Barbas. La mencionada válvula no posee cámara de protección.

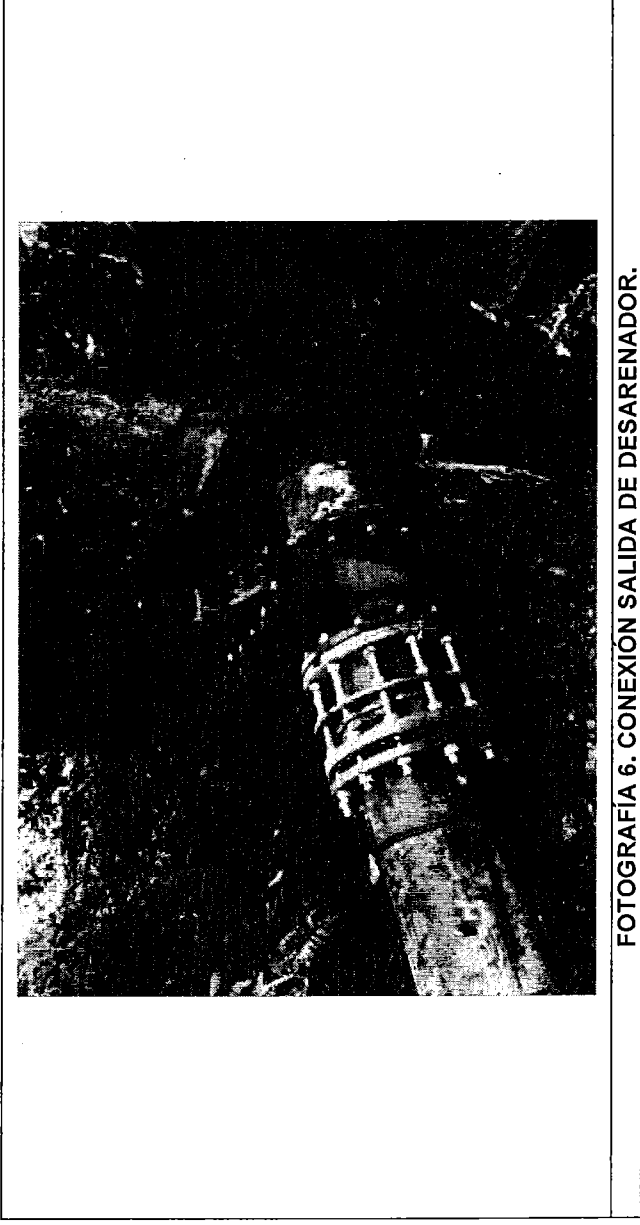
FOTOGRAFÍA 6. CONEXIÓN SALIDA DE DESARENADOR.

Se evidencia la conexión en la salida de la estructura de desarenación, contando con una válvula de compuerta de Ø12" con sus respectivos accesorios de conexión, implantada a la cámara de salida del desarenador. La mencionada válvula no posee cámara de protección.

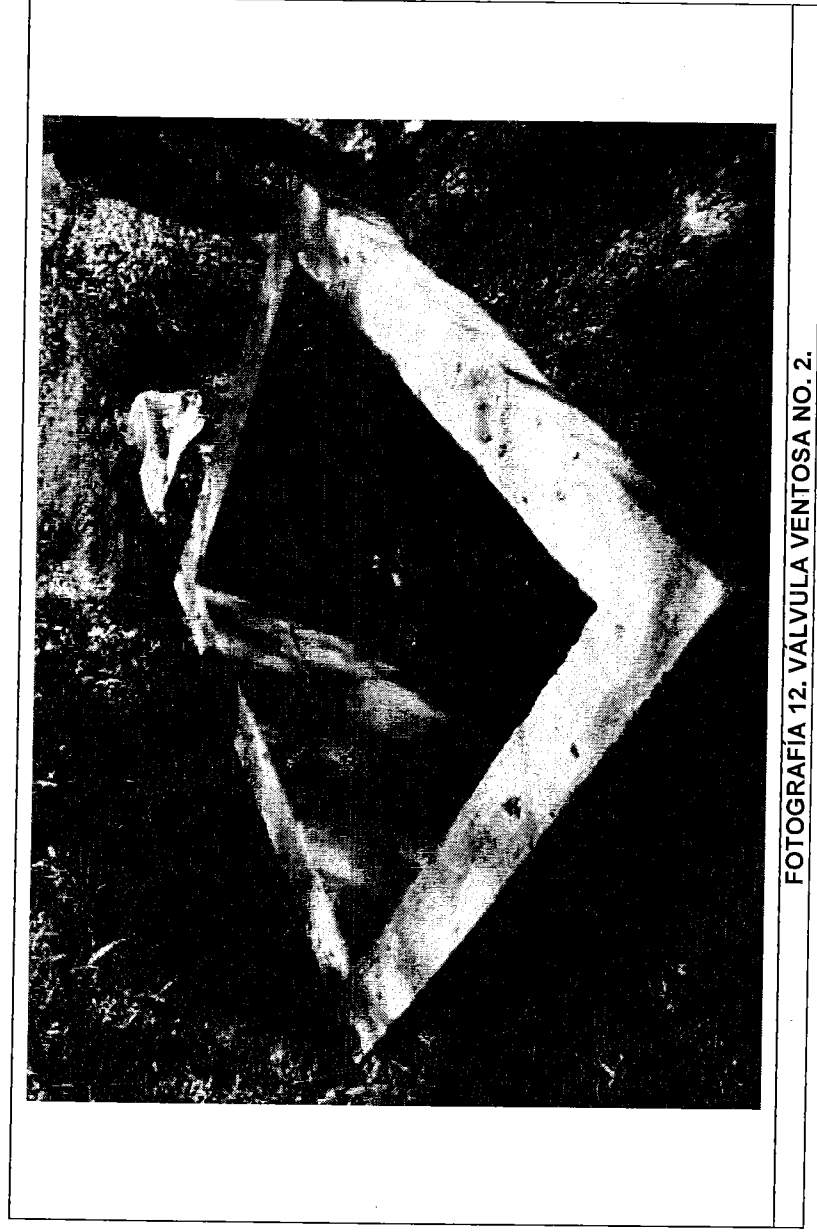
Se evidencia la instalación de una válvula de tipo ventosa de Ø12", con sus respectivos accesorios de conexión. La mencionada posee caja de protección en concreto incluyendo una tapa de tres (3) módulos en concreto, la cual se considera poco practica y operable, ya que es demasiado robusta y adicionalmente, no posee manijas para su operación.

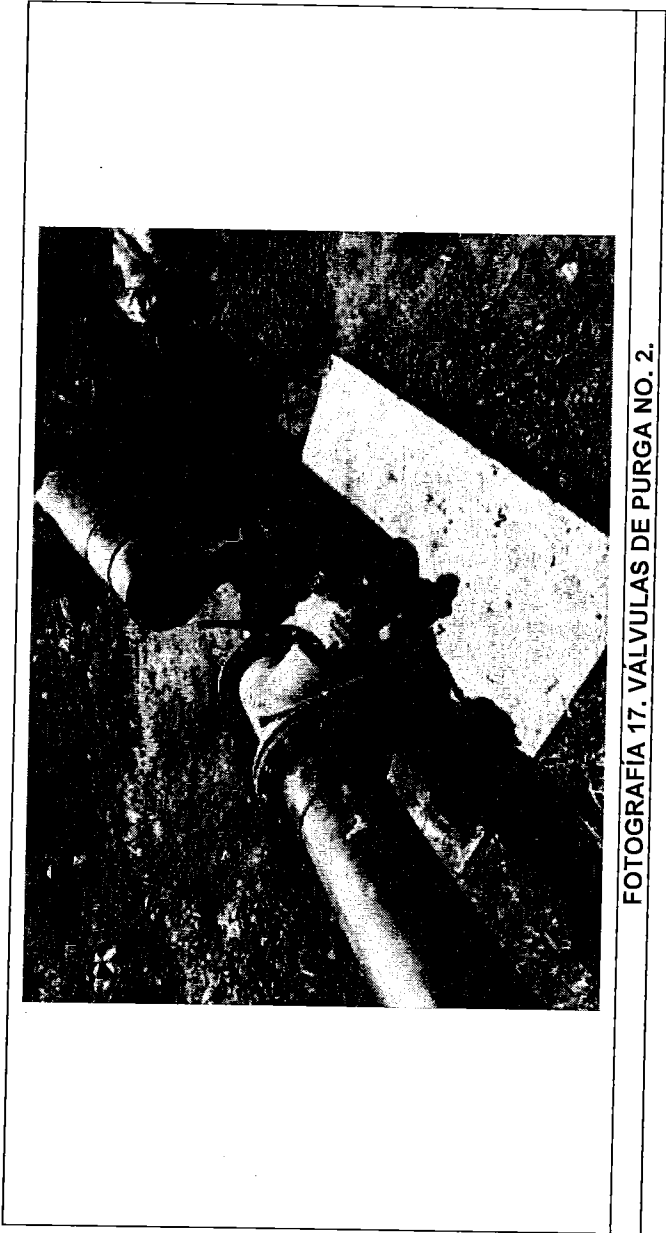
| Válvula de Purga No. 2 - ABS K1 + 500 | | |

Se evidencia la instalación de una válvula de tipo purga de Ø12", con sus respectivos accesorios de conexión, no obstante no se evidencia tubería de descarga de la Tee de derivación. La mencionada válvula no posee cámara de protección, presentándose tan solo la construcción de la placa de fondo de esta. Adicionalmente, en este punto se encuentra una desconexión de la tubería.

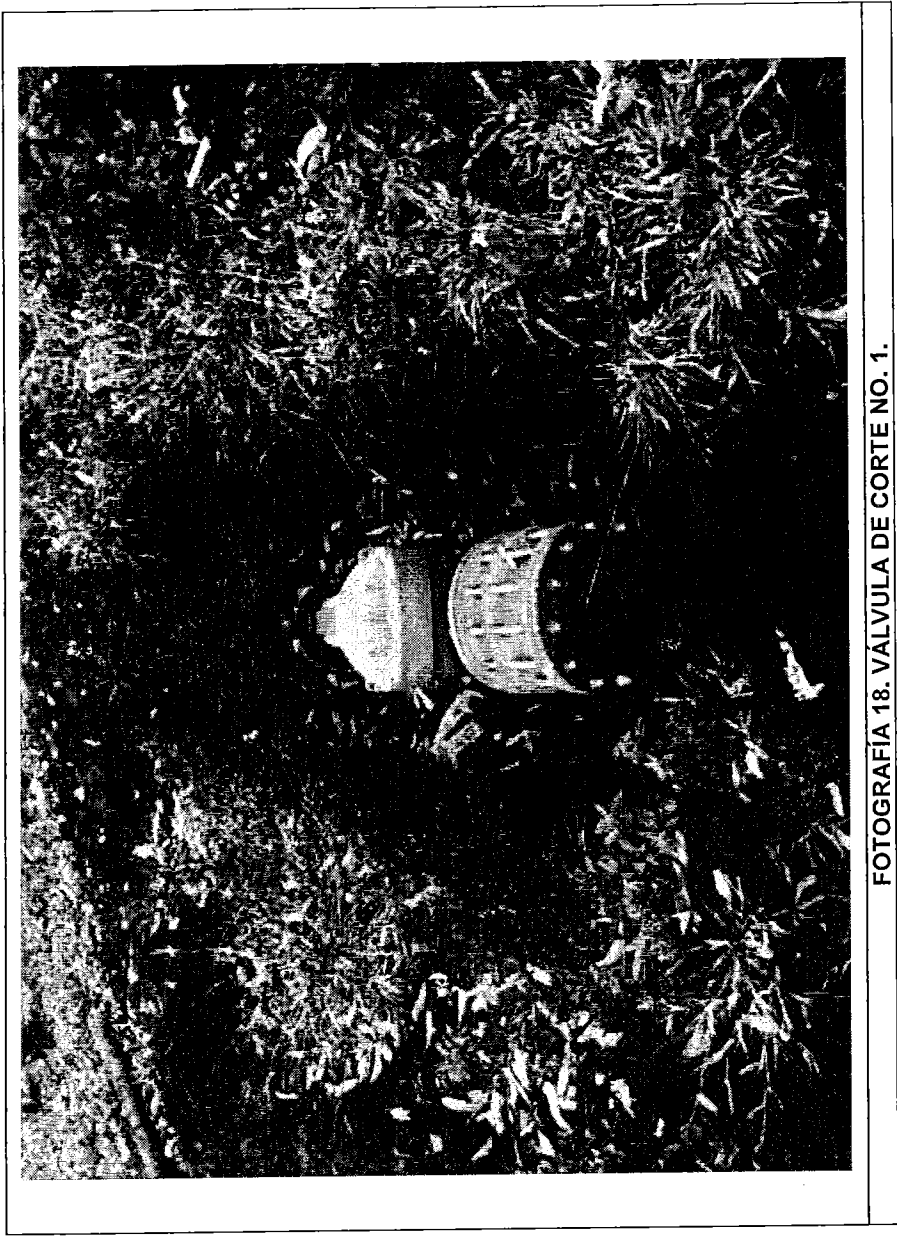
FOTOGRAFÍA 18. VÁLVULA DE CORTE NO. 1.

Se evidencia la instalación de una válvula de tipo corte de Ø12", con sus respectivos accesorios de conexión. La mencionada válvula no posee cámara de protección, estando apoyada directamente en el terreno.

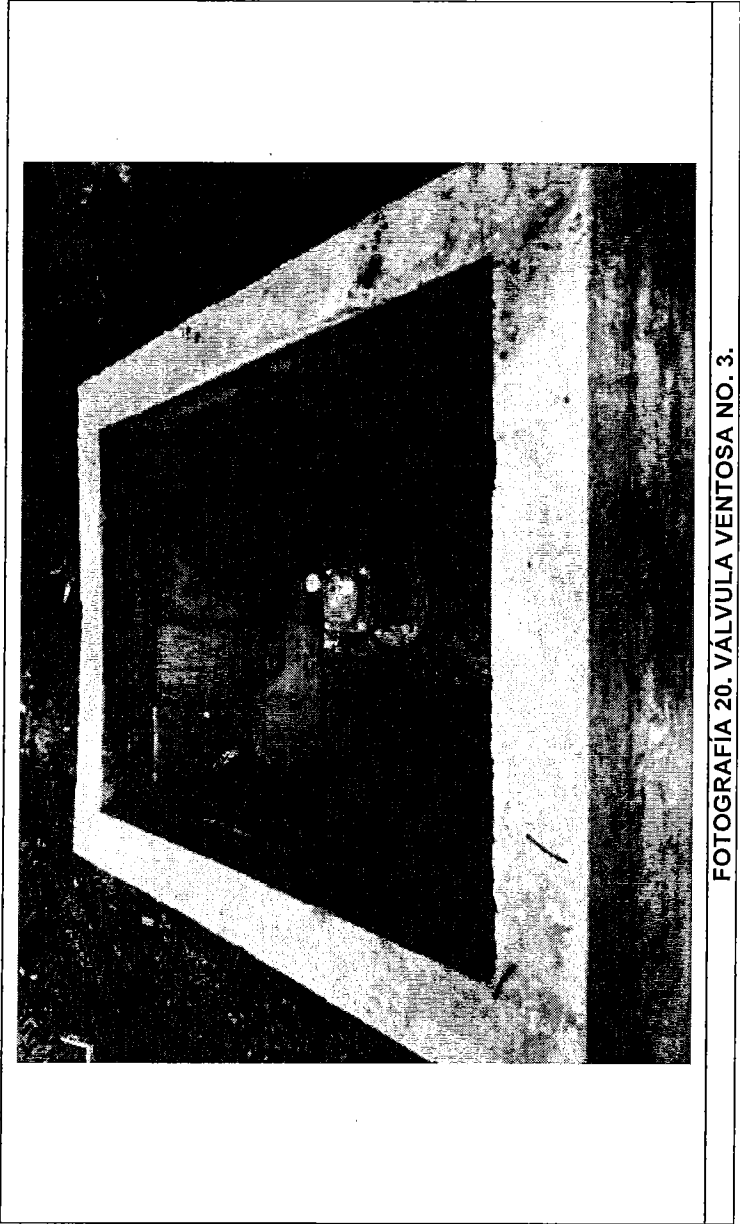
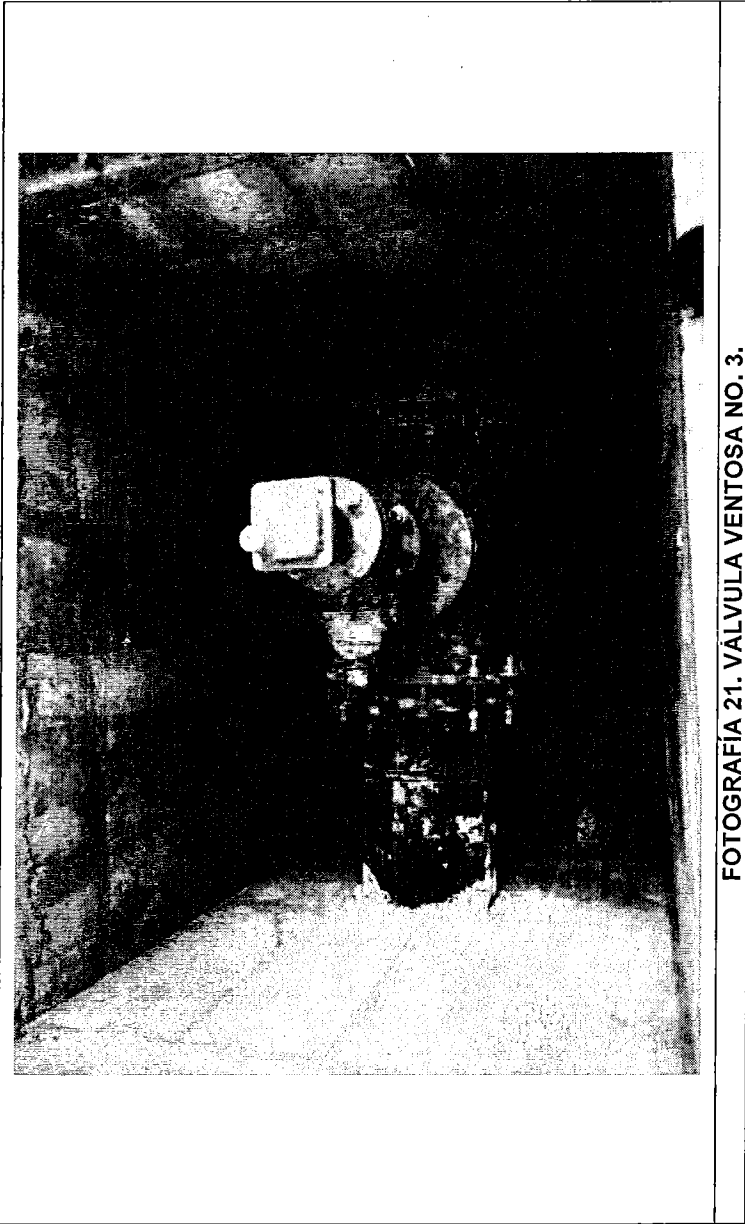
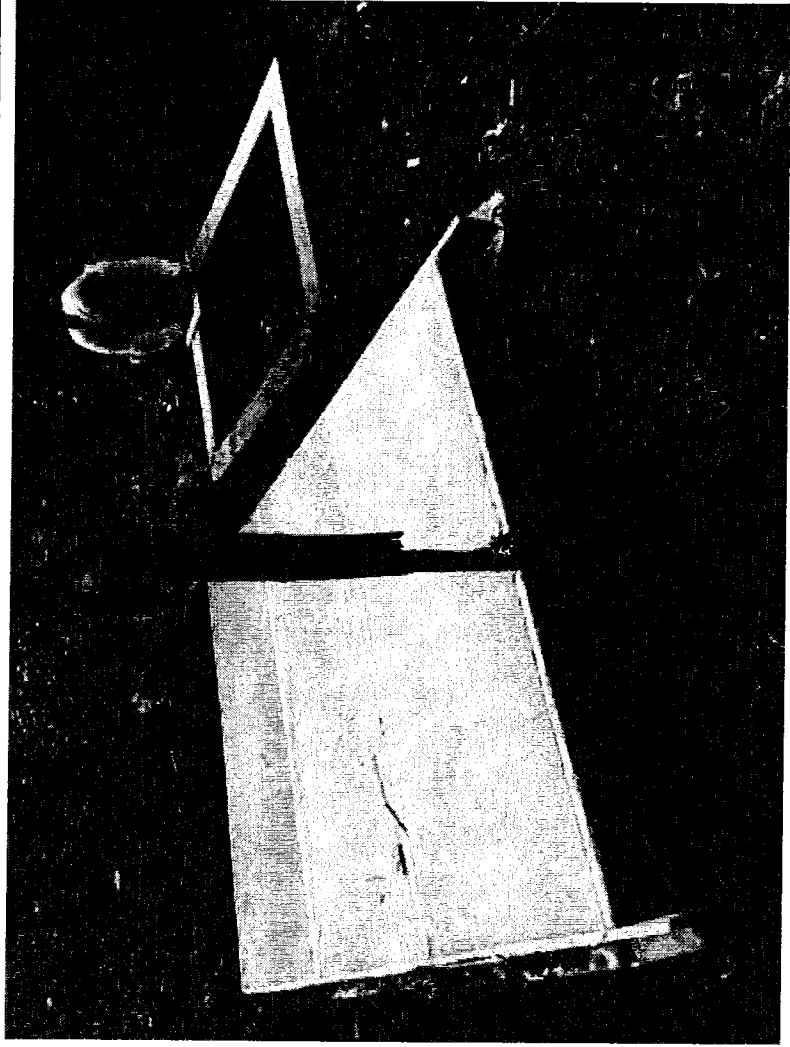
FOTOGRAFÍA 22. VÁLVULA VENTOSA NO. 3.

La tubería de Polietileno de Alta Densidad (PEAD) de Ø12" (315 mm) adyacente, se encuentra sin rellenar.
