Doctora.  
JOHANA PAOLA ROMERO ZARATE.  
Juez Primera (1) Promiscua Municipal de Barranoa.  
E.S.D.

Referencia: 08078408900120200002800 - Informe preliminar dentro del proceso de restitución de tenencia de RAÚL ALBERTO COTES RAMÍREZ contra BRAVO TRANS S.A.S y Otros.

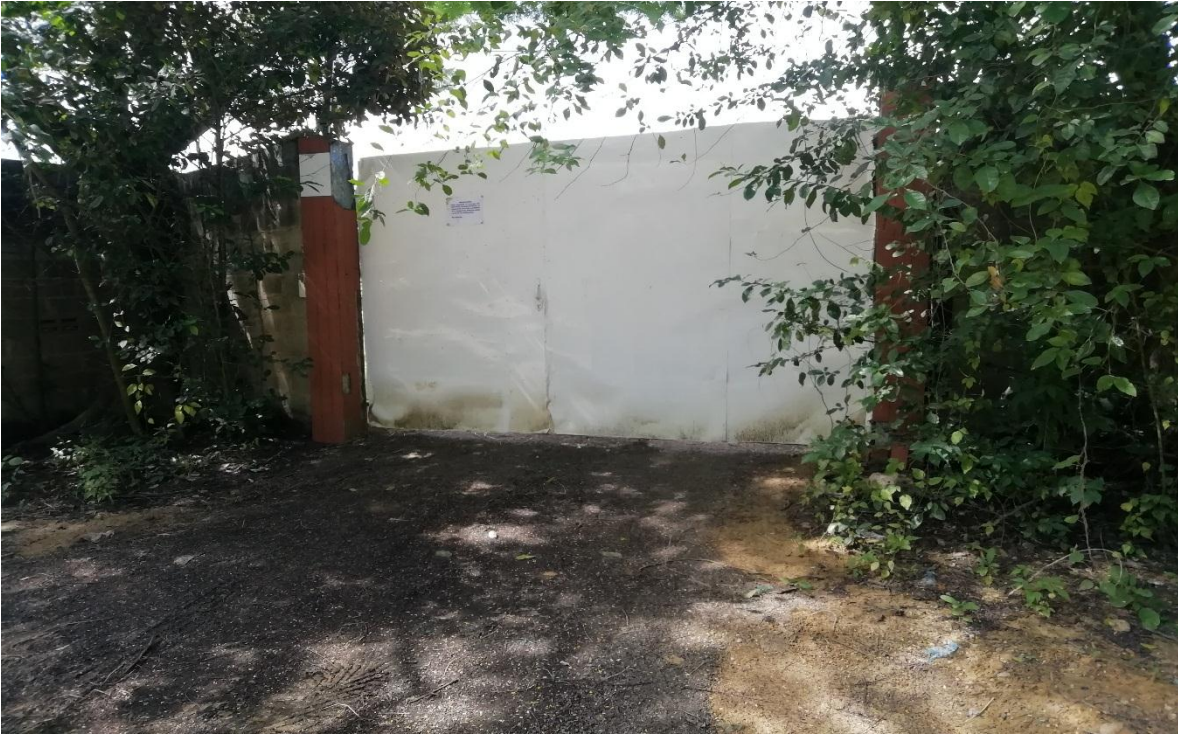
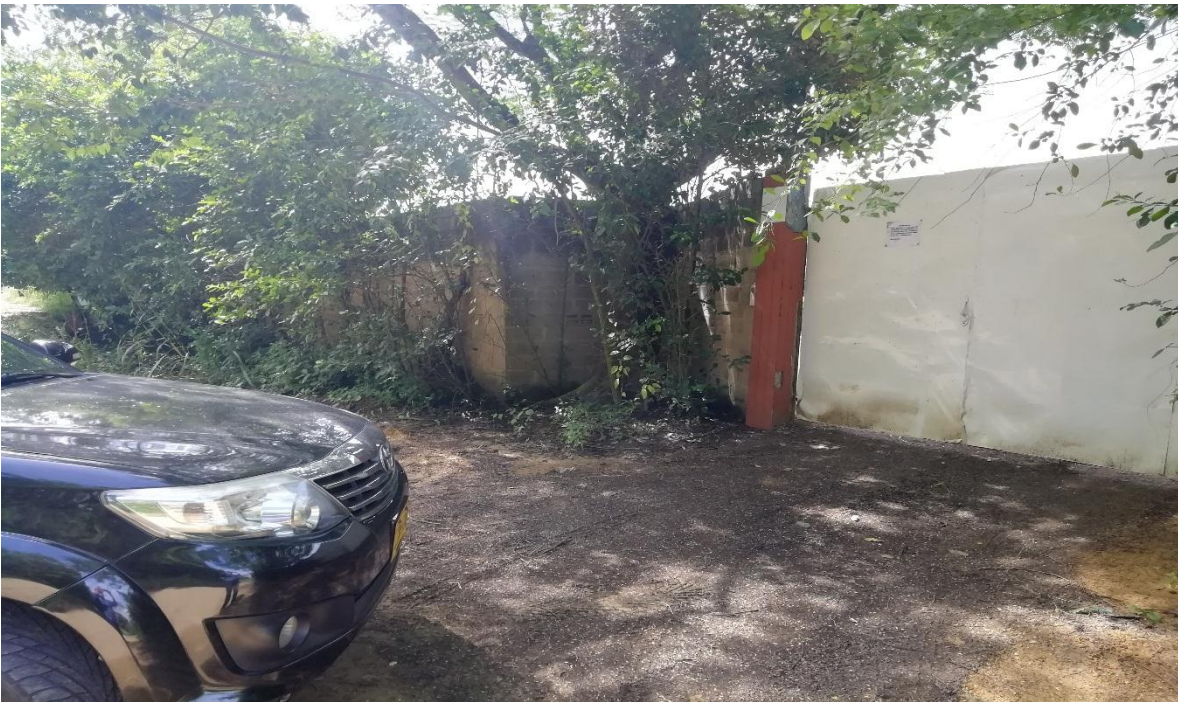
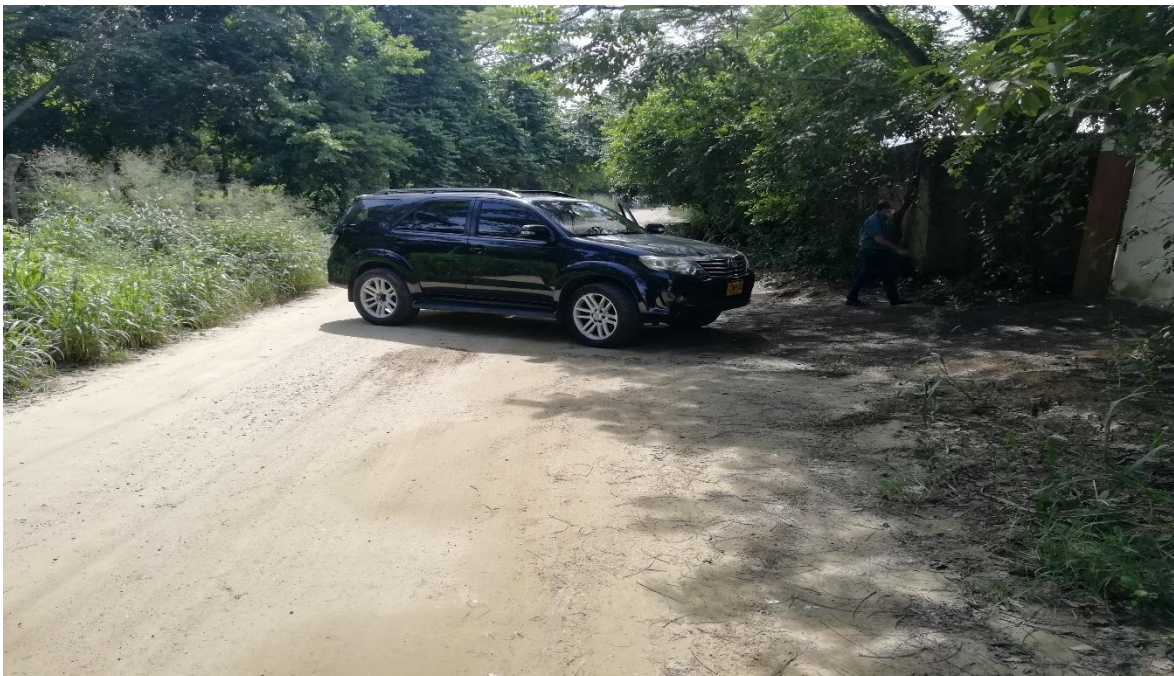
3. Es menester, aclararle al Despacho que la entrada del inmueble **no** es donde se desarrolló la diligencia, le entrada al inmueble es por la vía La Cordialidad que de Galapa – Baranoa, margen derecha por la vía carreteable y destapada que conduce al Corregimiento de Pital de Megua, portón de entrada construido en material tubular y láminas de hierro de color blanco, fijado en dos columnas de concretos y paredilla de bloque, tal como, se evidencia en las fotografías

FOTOGRAFIAS PORTON DE ENTRADA CONDENADA.

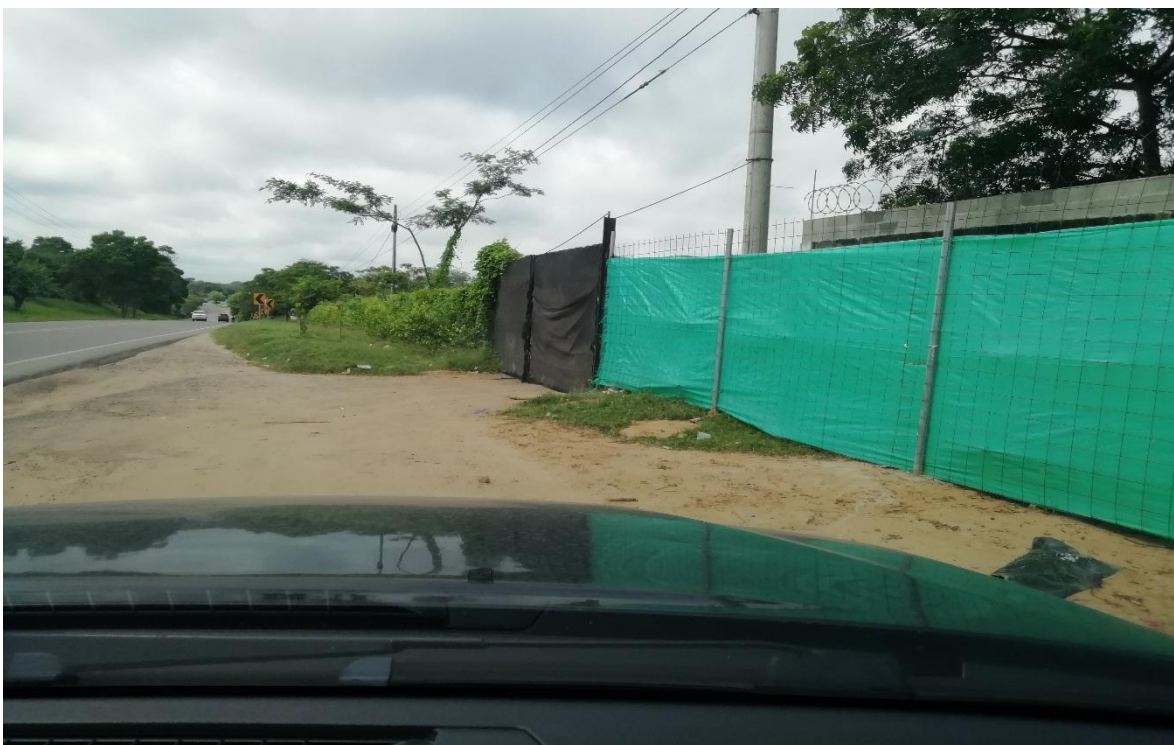
2. La diligencia se efectuó en las afuera del inmueble con cercado al frente con polisombra de color verde y portón con estructura en tubo y forrado con polisombra de color negro a orilla de la carretera La Cordialidad, por lo que no había recepción sonido, abonado por el excesivo ruido de los automotores que con frecuencia transitaban en esel momento de la diligencia, tornándose difícil la conectividad y recepción de la señal con el Despacho.

ENTRADA DONDE SE EFECTUÓ LA DILIGENCIA.
