INFORME EJECUTIVO

FECHA DE ELABORACIÓN	13/07/2022					
ASEGURADORA	ALLIANZ SEGUROS					
TIPO DE INFORME	PRELIMINAR		COMPLEMENTARIO		FINAL	X

REFERENCIA	NÚMERO SINIESTRO	115193915
	PÓLIZA	023075500/0
	ASEGURADO	DANIEL FERNANDO BURBANO ORDOÑEZ
	IDENTIFICACIÓN	C.C. 1'131.107.741
	DIRECCIÓN	Carrera 8E Via 2, Pitalito (Huila)
	PLACA	HAN-713
	AMPARO	AUTOS-PTD
	SOLICITUD	8442
	TAREA	8950
	ANALISTA INIF	SERAFIN VASQUEZ

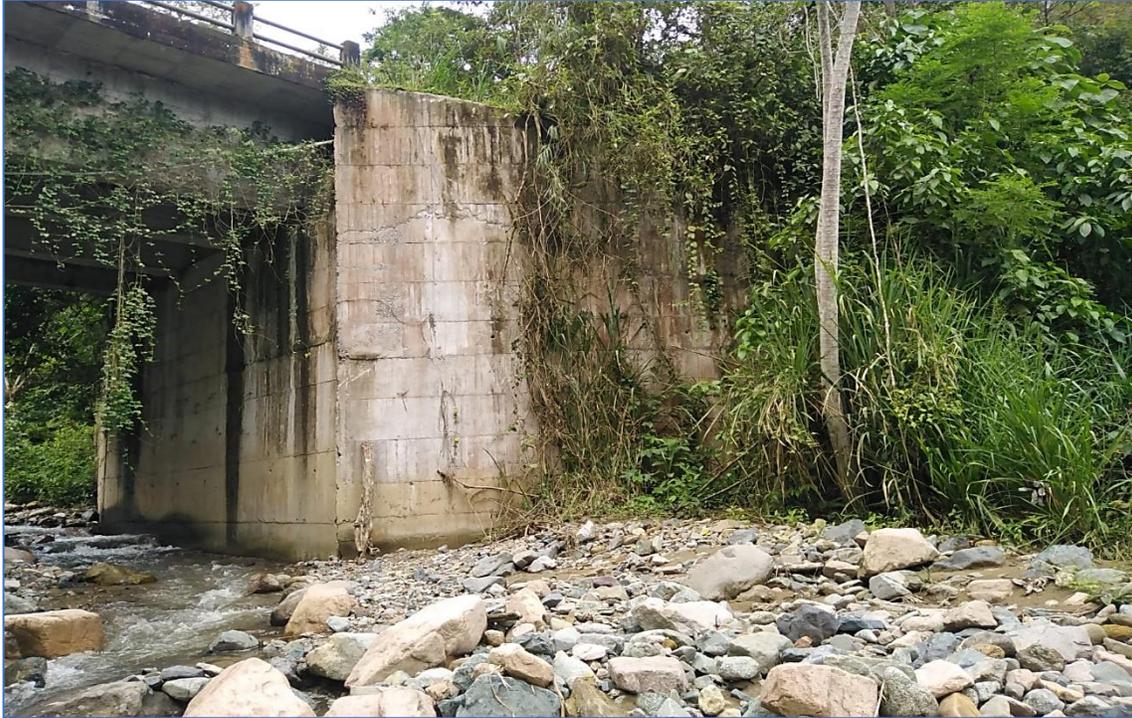
Lugar donde terminó el vehículo.

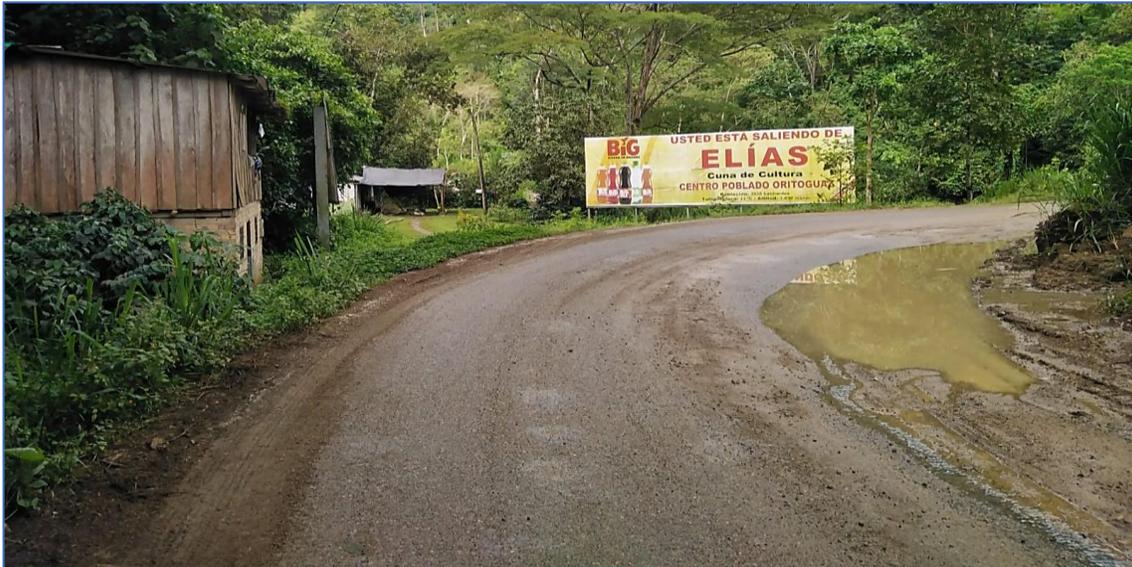
Ingreso a la curva previa al puente.

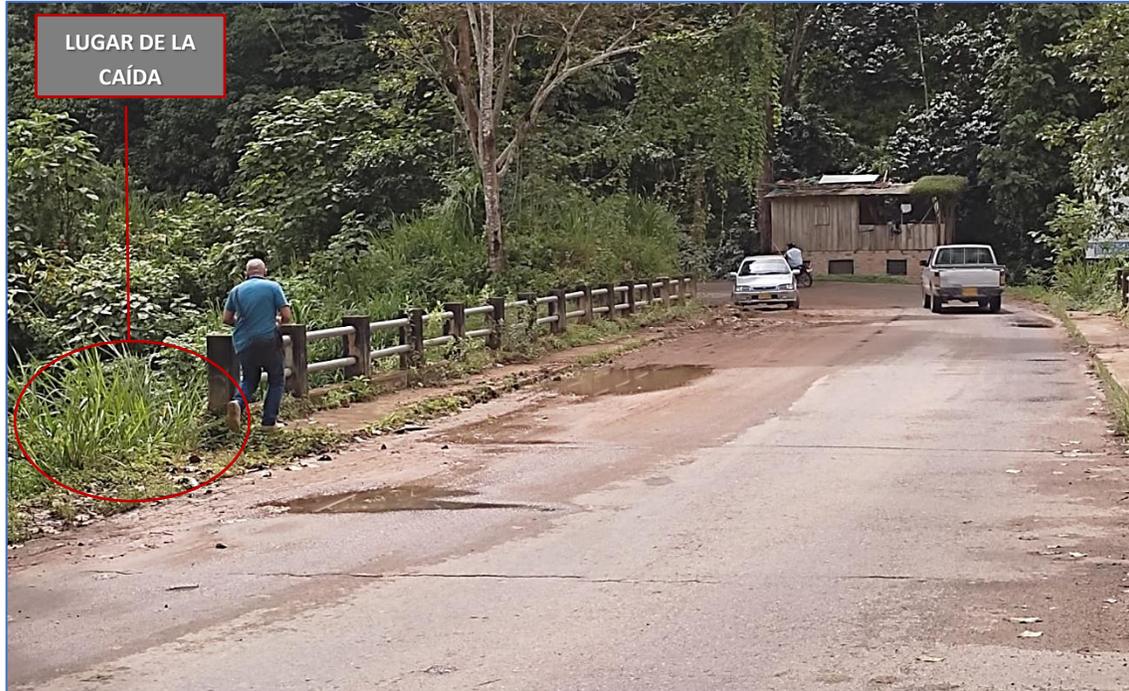
de material y humedad que pueden desencadenar accidentes si se abordan a velocidad; así mismo, se encontró evidencia parcial del volcamiento en uno de los pilares del puente; desafortunadamente, por las características del sitio y lo aislado del sector no existen circuitos de monitoreo que hayan registrado lo sucedido, encontramos personas de la región con conocimiento del evento pero sus dichos se relacionan con las operaciones de rescate del campero y no de la ocurrencia en sí, luego no aportan luces de la mecánica de colisión presentada; de esta verificación de campo encontramos sorprendente que el asegurado no haya presentado lesión alguna en su integridad (*elemento indicador de fraude*). Con el objeto de recolectar información adicional y precisa, se realizó una búsqueda abierta en internet respecto de reportes aficionados o noticiosos sobre el accidente, a pesar de que el asegurado aportó fotografías donde se aprecia un portal de noticias cubriendo el rescate del riesgo, esta publicación no fue encontrada. En el apartado de riesgo moral se conoce que el asegurado labora como comerciante independiente con una matrícula mercantil relacionada con repuestos de vehículos en sistema **RUES**; se realiza análisis financiero de esta persona encontrando alto endeudamiento con cartera castigada en algunos de sus productos, al igual que sobregiro en otros créditos que le han aprobado (*riesgo moral alto*); el apartado judicial revela que no tiene órdenes de captura, ni sanciones disciplinarias y en la consulta de la **RAMA JUDICIAL** aparecen 8 procesos judiciales abiertos a su nombre 6 de ellos en calidad de demandante; entre tanto, la verificación de fuente privilegiada del sistema de fiscalía se observa a su nombre la existencia de 2 indagaciones penales en calidad de víctima/denunciante; se verifica a través de fuente abierta por internet la existencia de notas asociadas a su nombre o perfiles de redes sociales encontrando meramente un perfil en la red social Facebook donde no hay mención alguna del hecho. Esta persona cuenta con una licencia de conducción vigente y activa para la fecha del siniestro y sin comparendos pendientes de pago en la consulta del portal **RUNT**; entre tanto el bien asegurado cuenta con todos los documentos vigentes y en regla para circular por el territorio, no registra garantías financieras ni limitaciones a la propiedad (*el dueño puede disponer completamente del bien*) y para confirmar que el asegurado no tenían intención de venta se realizó un barrido en los principales portales de compra - venta del país sin encontrar ninguna publicación relacionada. De otra parte, se ejecutó la visita al taller donde se encuentra el automotor, verificando por sus sistemas de identificación que corresponden al riesgo con la información del sistema **RUNT**, la inspección muestra daño total de carrocería por volcamiento; sin embargo, apreciamos el tendido de llantas apto para el tránsito luego pone un poco en duda la pérdida de control expresada en el relato del asegurado; cabe destacar, que pudo haber agravación de daño a causa del tiempo que estuvo el automotor depositado en el fondo de la quebrada antes del rescate; el campero cuenta con inspección de asegurabilidad por la firma **COLSERAUTO** que revela un

Panorámica del puente donde ocurrió el siniestro.

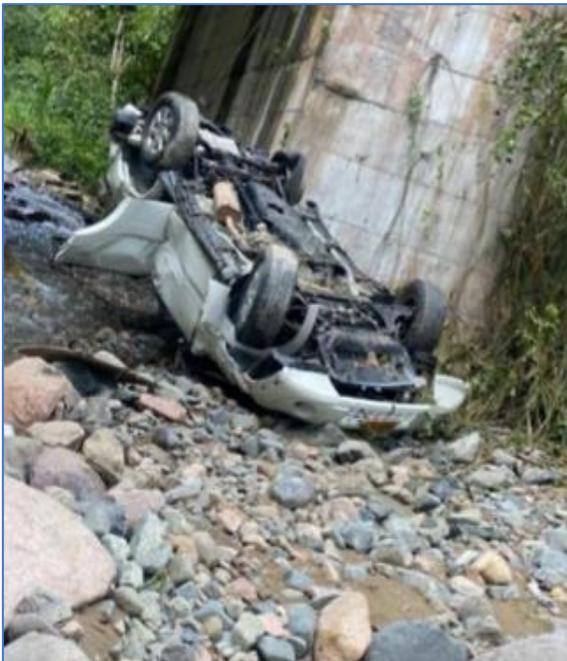
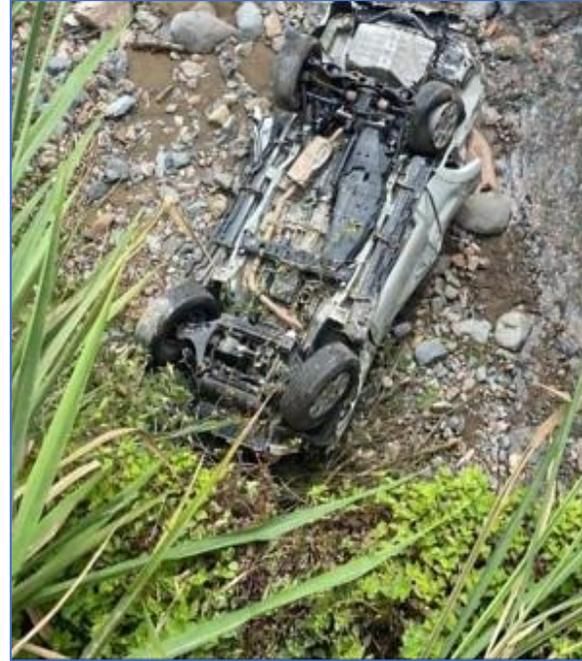
- El asegurado expresa que cayó al afluyente en la posición normal del vehículo (sobre las 4 ruedas) pero las fotos aportadas de fecha posterior muestran al riesgo volcado completamente; al verificarlo en el taller de asistencia se encuentra totalmente destruido con el techo casi a nivel de las puertas daño que no pudo suceder consecuencia de que el curso de agua volcara al automotor como pretende hacerlo ver.

Fotografía aportada del rescate del vehículo.

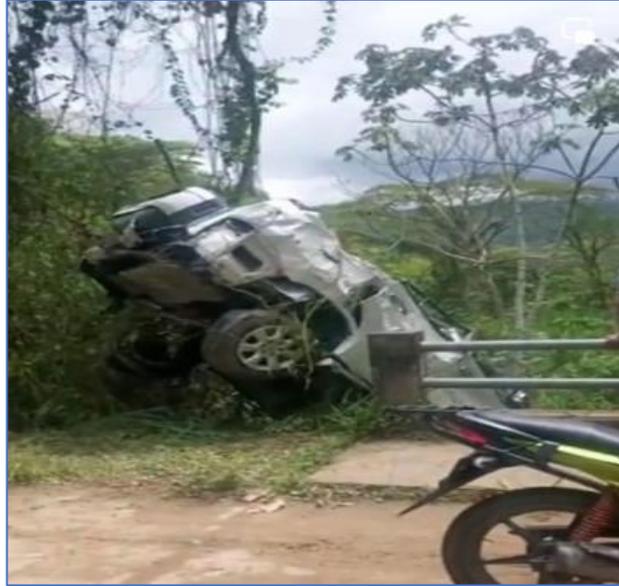
Fotografía aportada del rescate del vehículo.

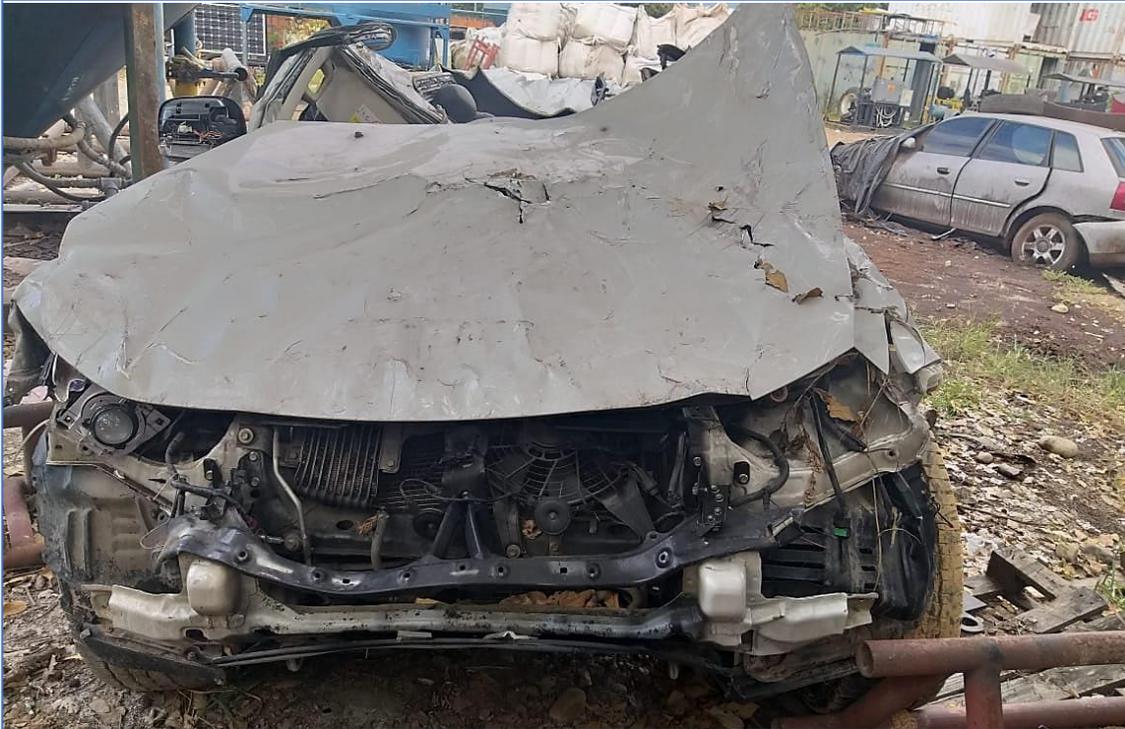
Vista delantera del vehículo asegurado.

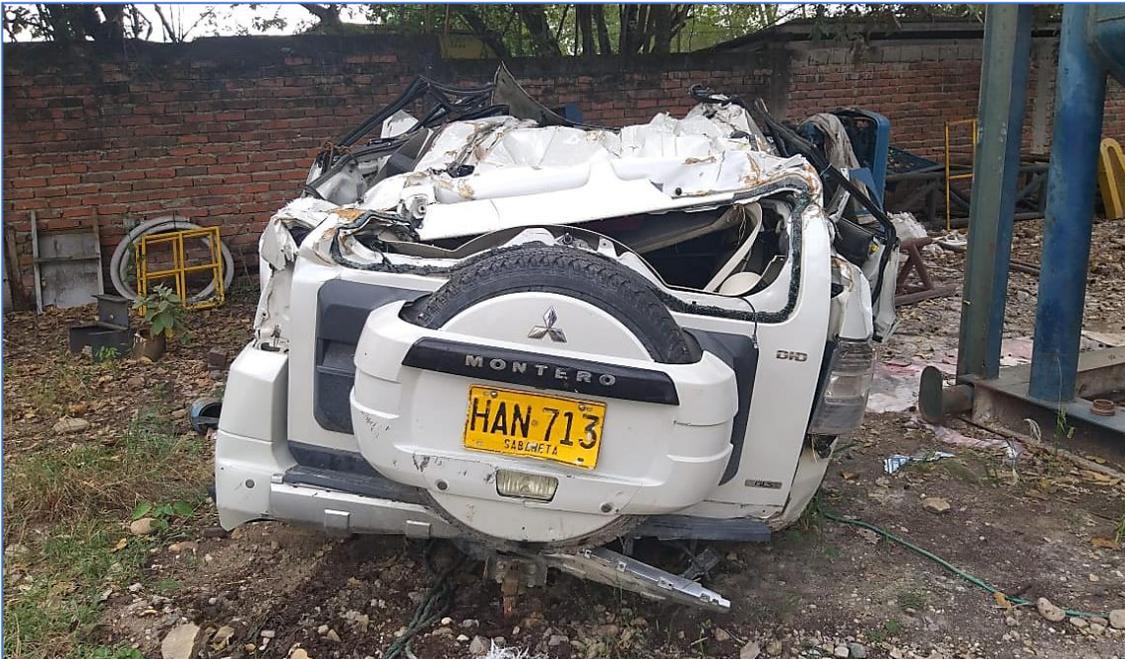
Vista posterior del vehículo asegurado.

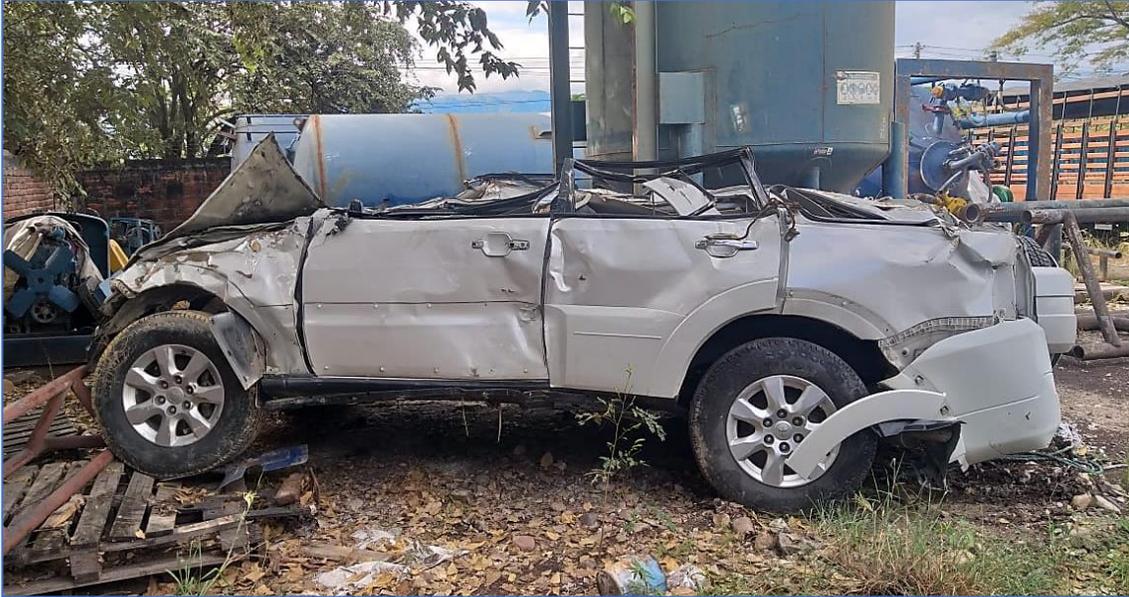
Vista lateral izquierda del vehículo asegurado.

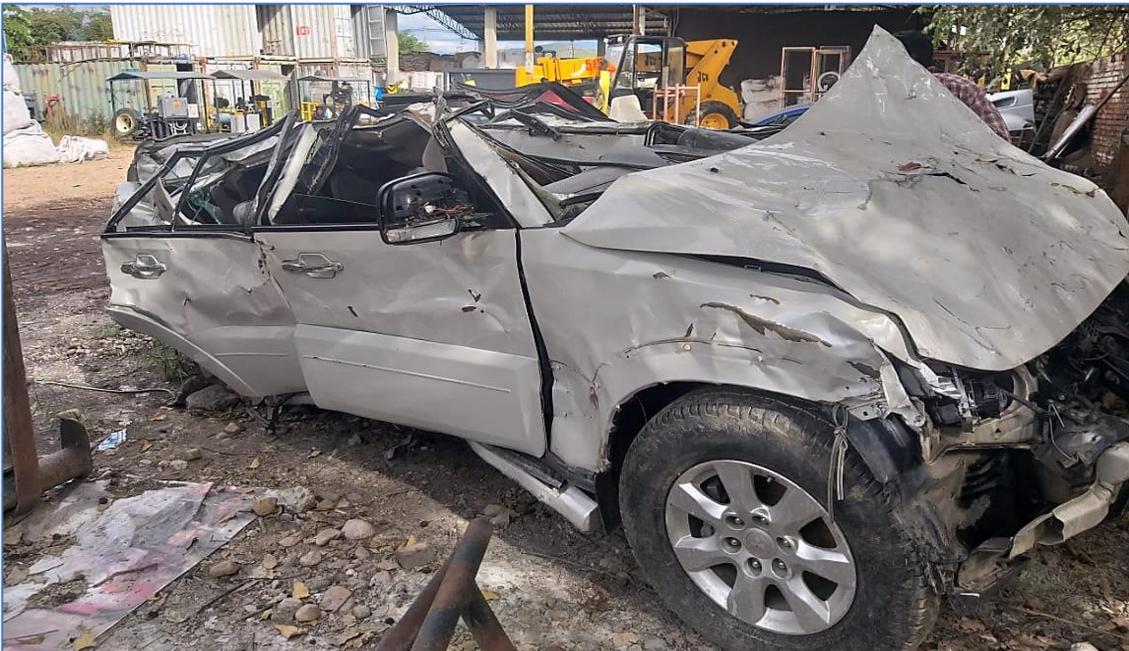
Vista lateral derecha del vehículo asegurado.

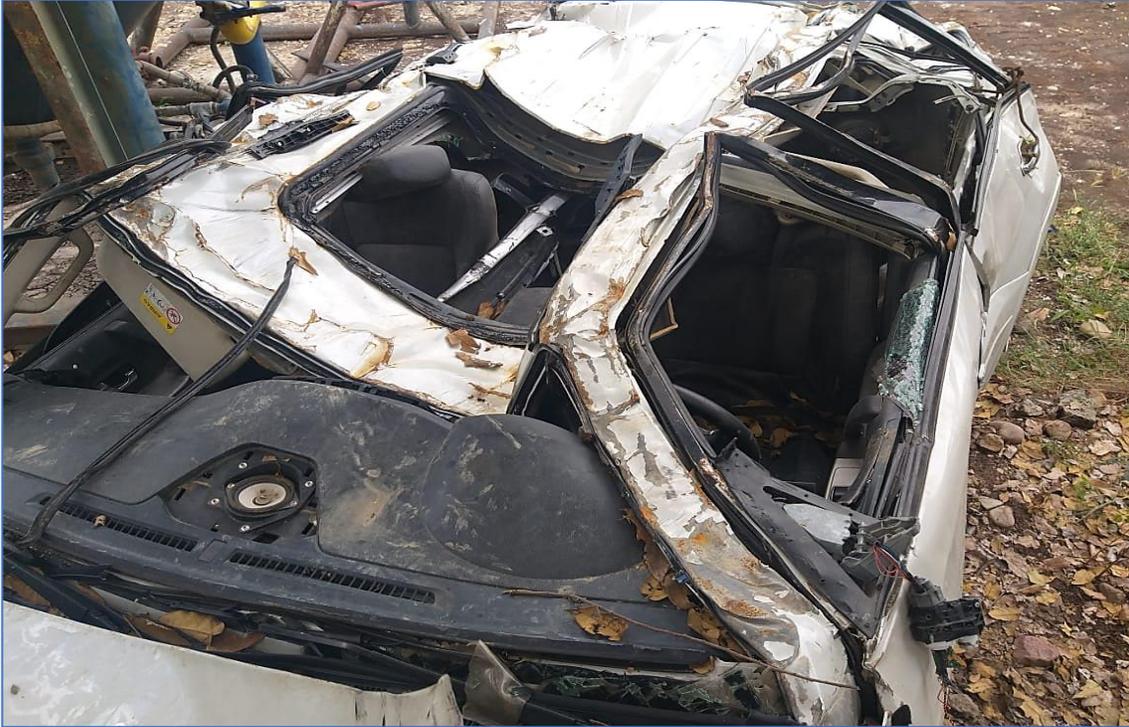
atendiendo a las características del automotor (*tracción trasera*) y sin peso atrás ello sea posible ocasionando su caída al leyo de afluente; sin embargo, ofrece dudas la manifestación de que el riesgo cae sobre sus 4 llantas y que en el incidente el conductor no resultara lesionado; atendiendo a lo declarado tampoco es comprensible, de qué manera el automotor resulta volcado totalmente (*se achaca a la fuerza de las aguas*) pero al verificar los daños en taller no se considera que el nivel de afectación en la cúpula del riesgo corresponda a la acción de volcarse por la presión del agua.

Vista afectación superior del vehículo asegurado.

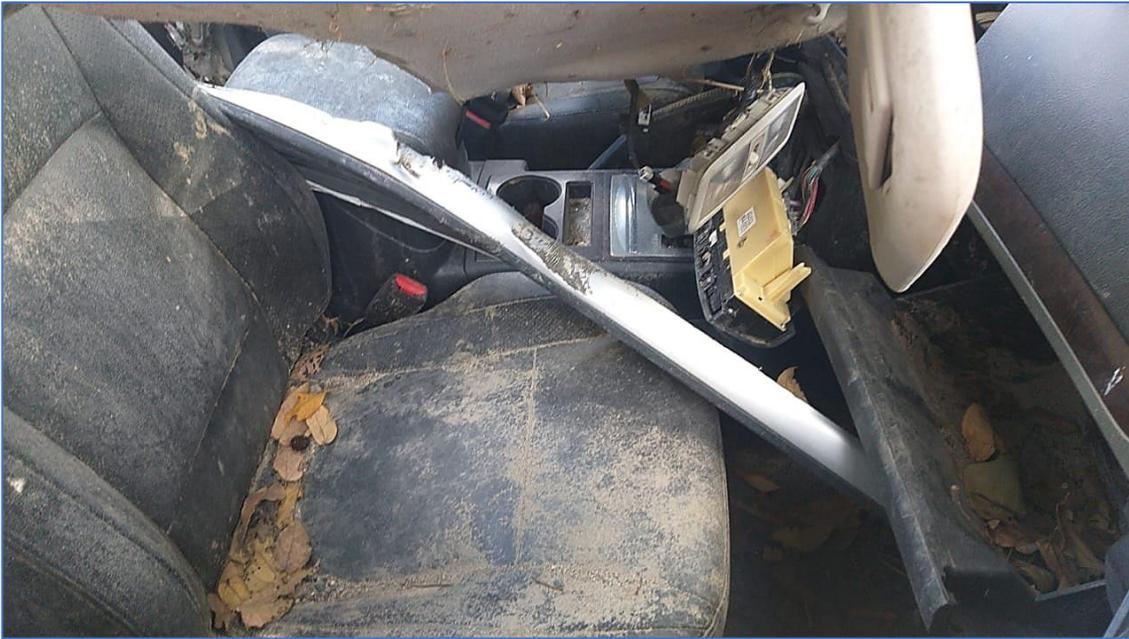
Vista interior delantera del vehículo asegurado.

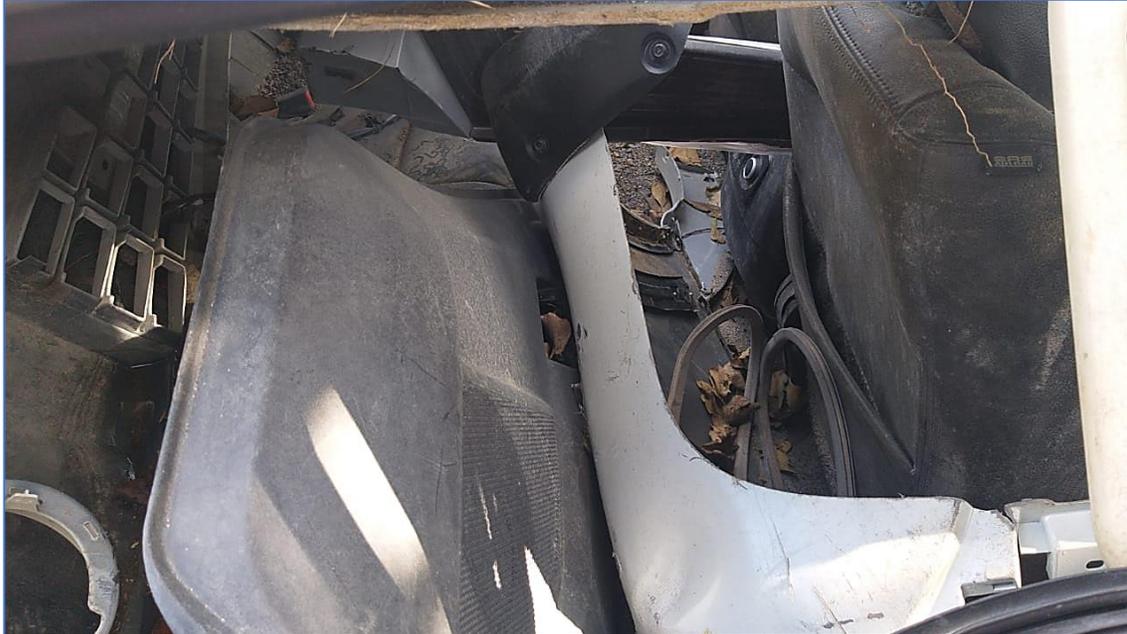
Vista interior trasera del vehículo asegurado

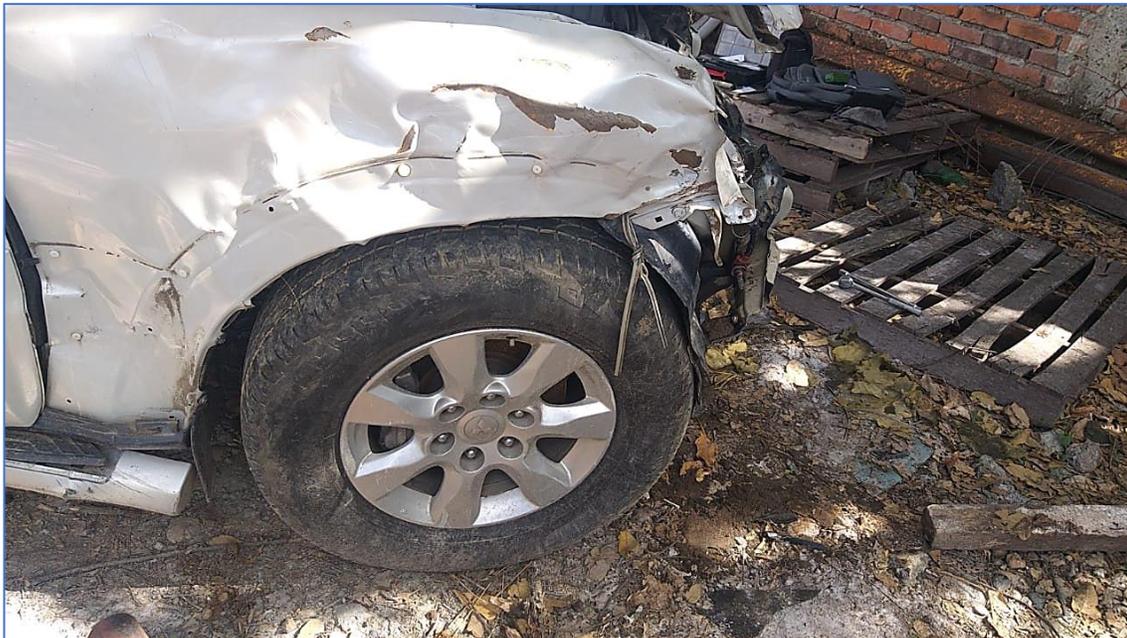
Vista estado llanta lateral derecha delantera del vehículo asegurado.
