## INFORME EJECUTIVO

| ASEGURADORA | ALLIANZ SEGUROS | | | | |

| REFERENCIA | NÚMERO SINIESTRO | 115193915 |
| | PLACA | HAN-713 |

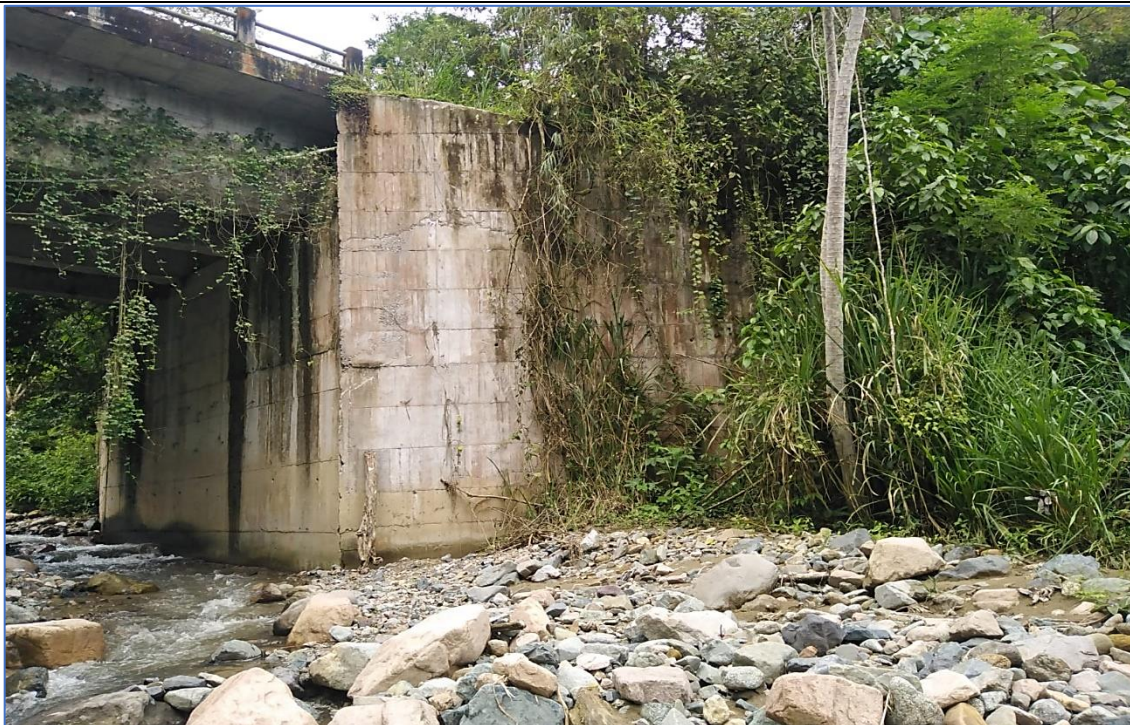
Lugar donde terminó el vehículo.

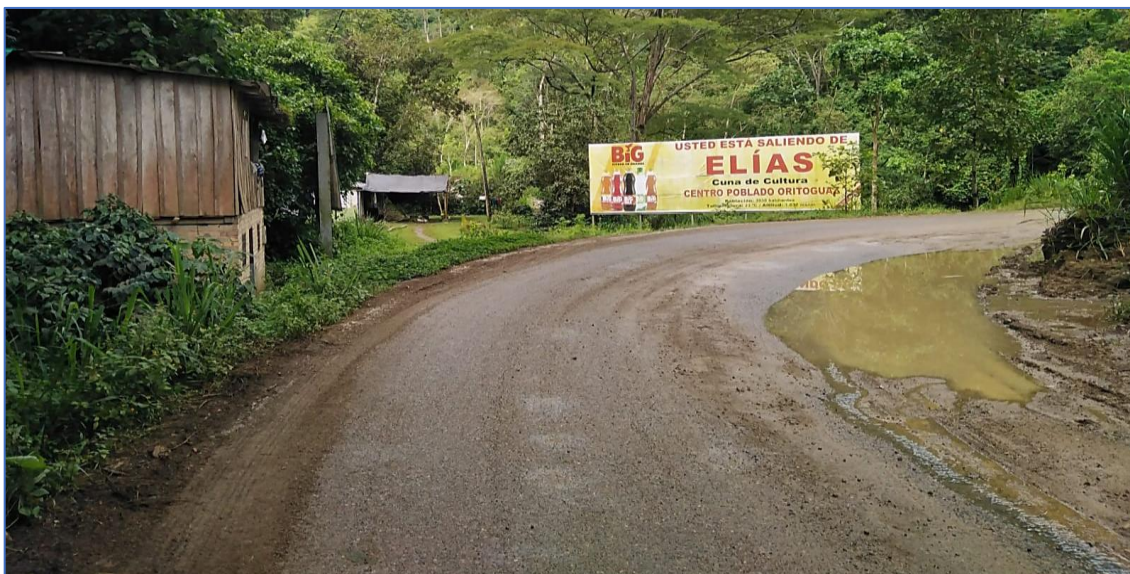
Ingreso a la curva previa al puente.

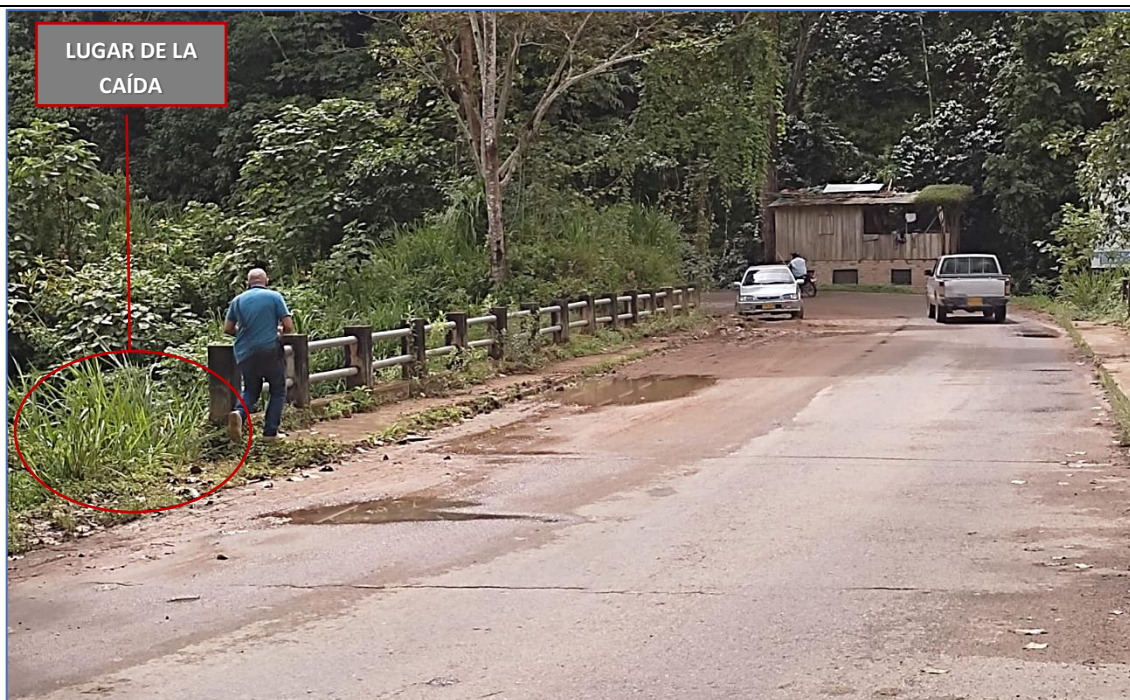
Panorámica del puente donde ocurrió el siniestro.

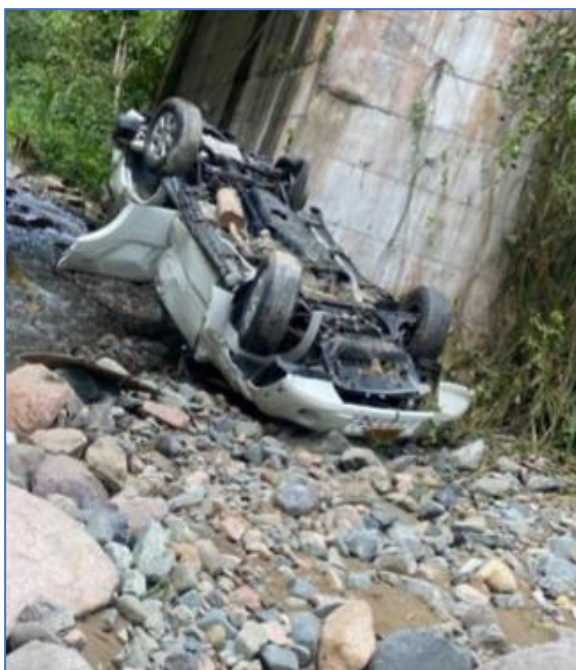
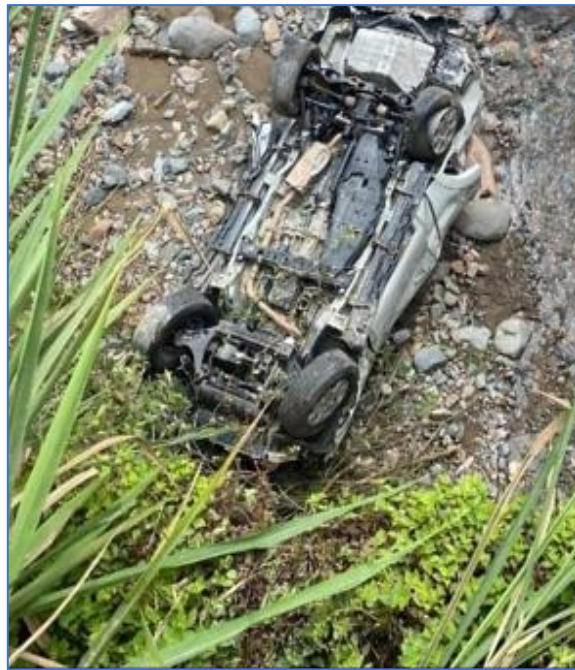
- El asegurado expresa que cayó al afluyente en la posición normal del vehículo (sobre las 4 ruedas) pero las fotos aportadas de fecha posterior muestran al riesgo volcado completamente; al verificarlo en el taller de asistencia se encuentra totalmente destruido con el techo casi a nivel de las puertas daño que no pudo suceder consecuencia de que el curso de agua volcara al automotor como pretende hacerlo ver.

Fotografía aportada del rescate del vehículo.

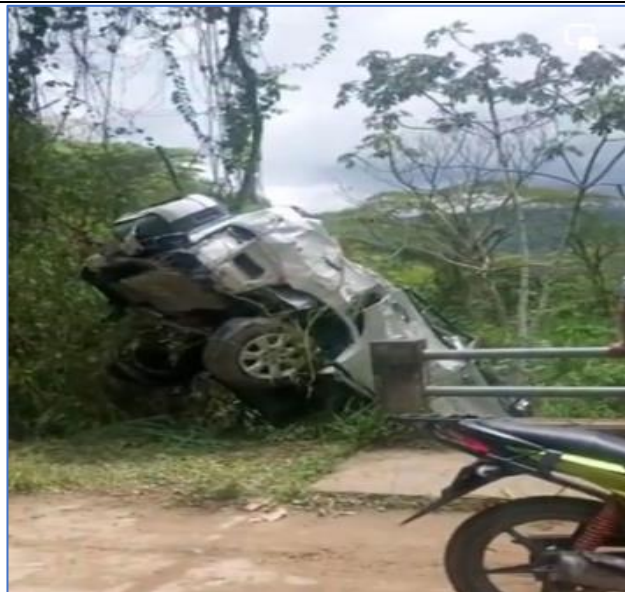
Fotografía aportada del rescate del vehículo.

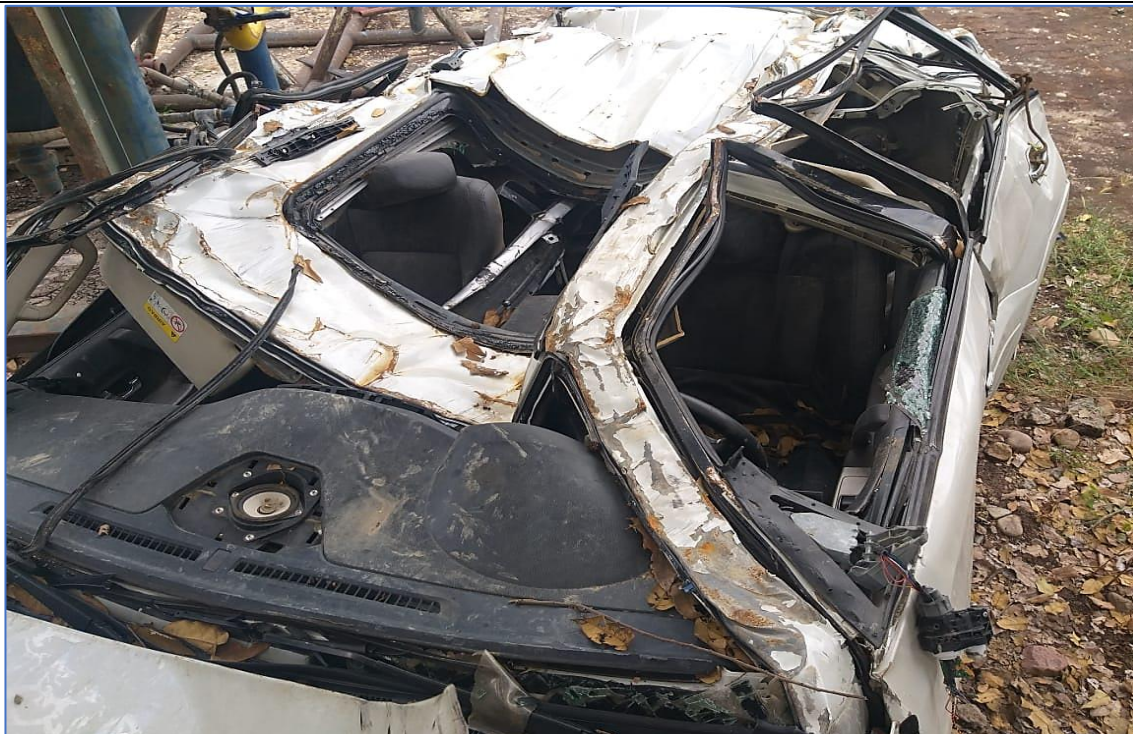
Vista afectación superior del vehículo asegurado.

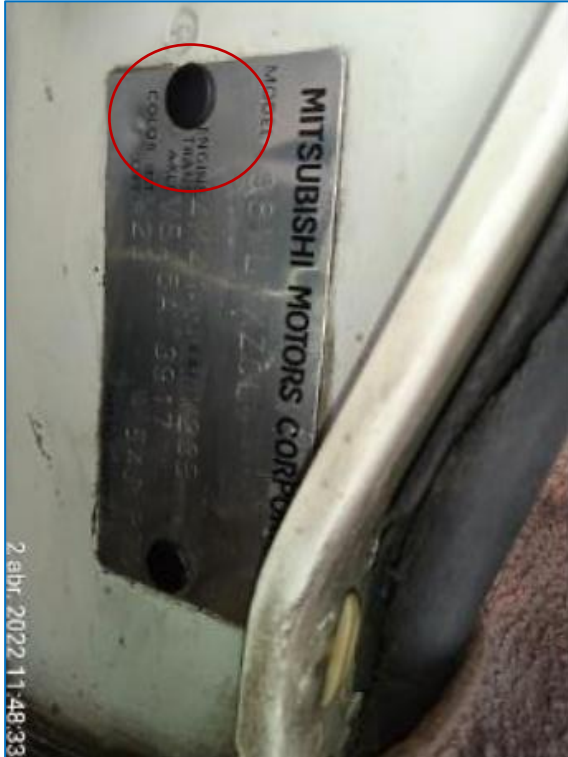
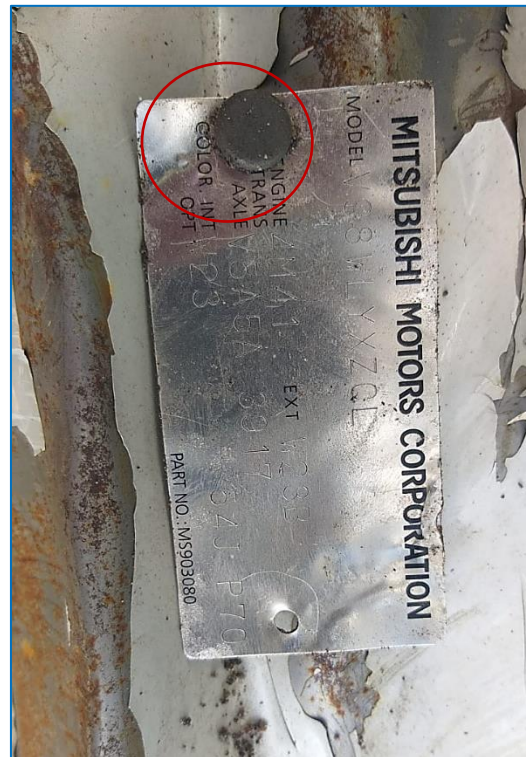
- En la comparación del estado de los restos del vehículo con la inspección de asegurabilidad del mismo realizada en el mes de abril del presente año se encuentran irregularidades que dan para pensar un posible cambio de vehículo

Diferencia del remache usado para la instalación de la plaqueta.

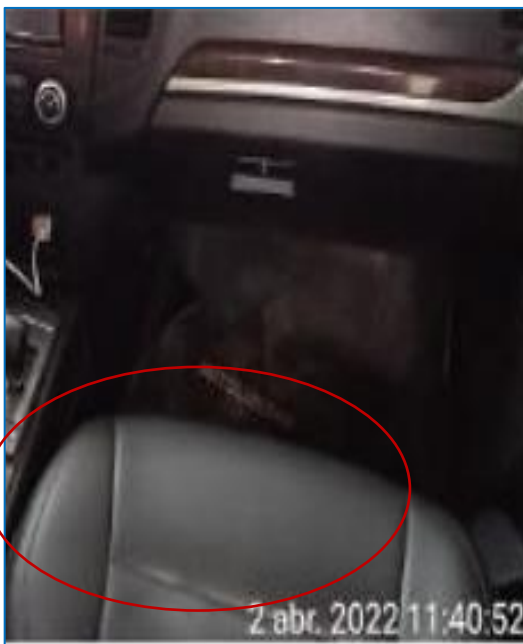
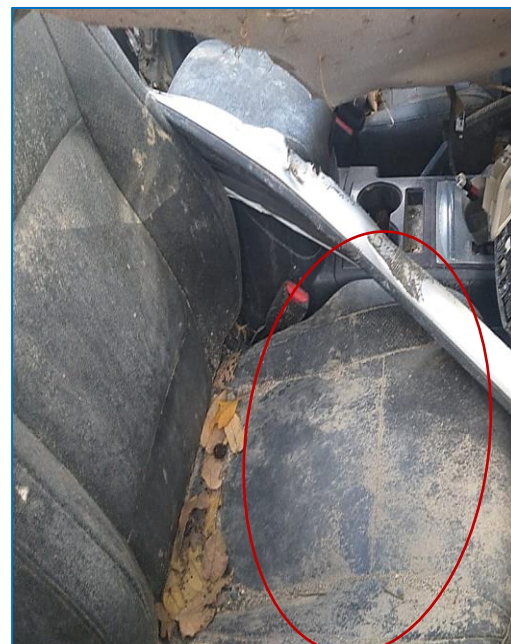
Diferencia del material usado para el tapizado de las sillas.

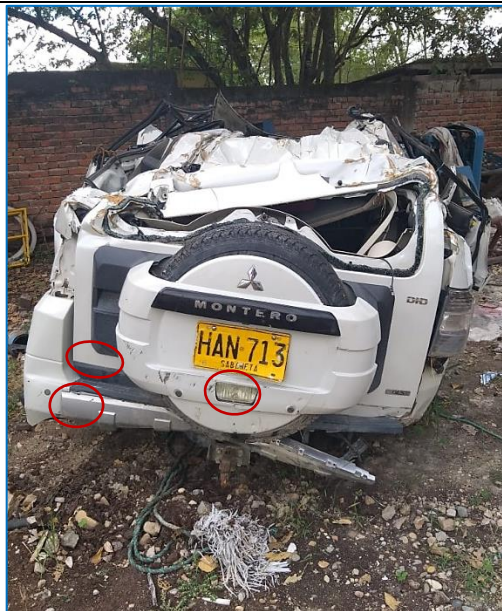
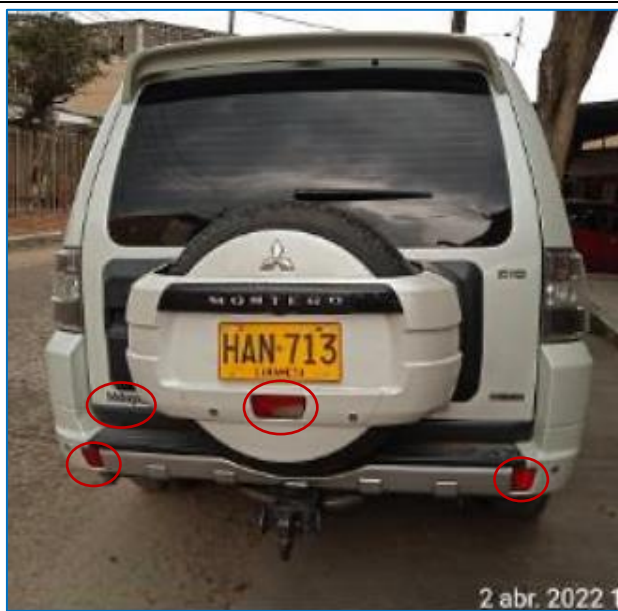
Falta de accesorios en la parte trasera del vehículo del vehículo.
