RADICADO: 76001-3103-001-2022-00112-00

| INFORME EJECUTIVO –FPJ-3- | | | | | | | |

1. HOMICIDIO CULPOSO EN ACCIDENTE DE TRANSITO

Informe técnico pericial de investigación y análisis de accidente de tránsito 760016000193201911744

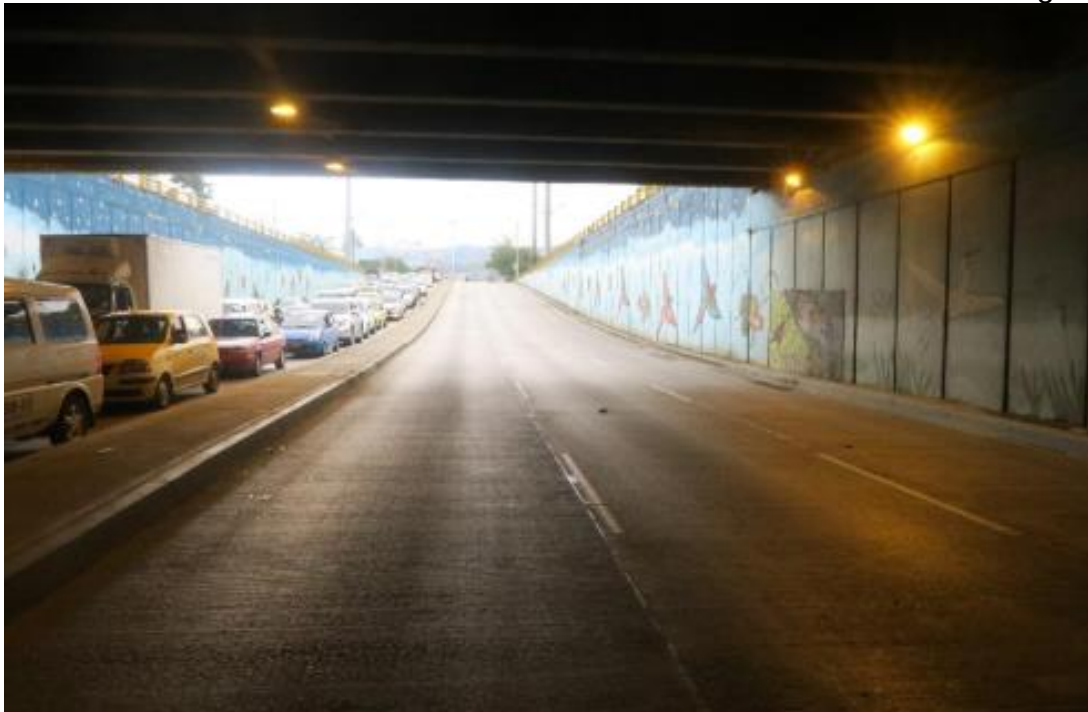
Imagen No. 3

Captura imagen tomada del FPJ-11 del día de los hechos carrera 23 transversal 25 E en sentido geográfico al occidente sobre la carrera 23.

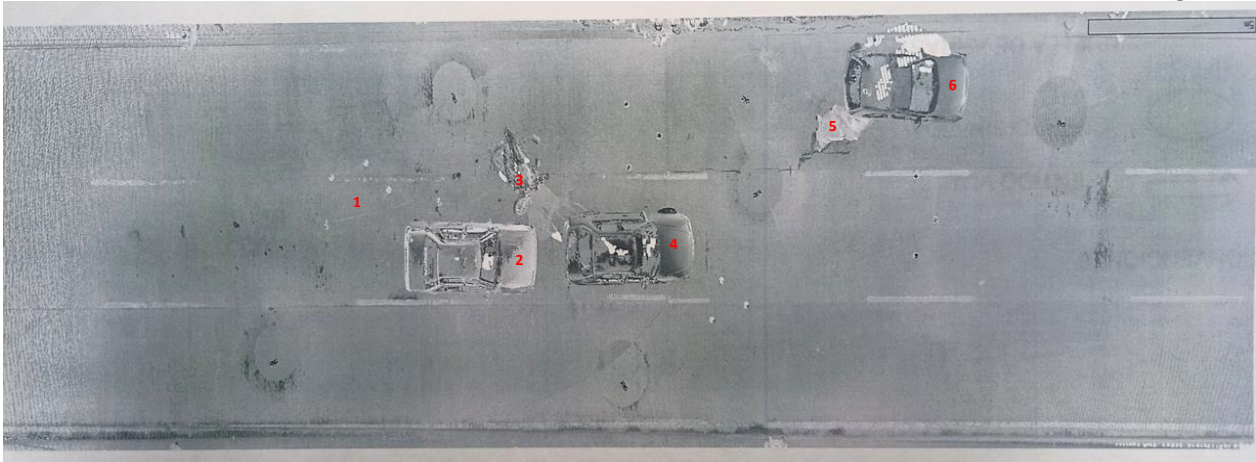
Imagen 4

Ortofoto del lugar de los hechos, procesada del sistema faro focus 3D. corresponde a escaneo del lugar de los hechos, se describe los EMP – EF tenidos en cuenta para el diligenciamiento del plano

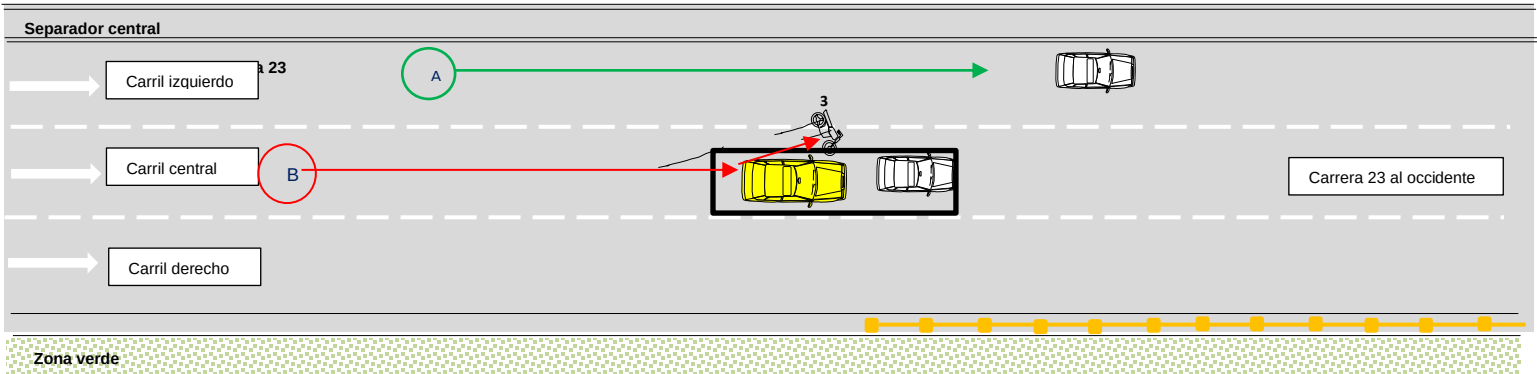
Plano 4 representación esquemática y relativa de trayectorias de vehículos.

- Trayectoria de motocicleta sobre el carril central de la carrera 23 al occidente.
- Trayectoria de vehículo 2 GLS-650 sobre el carril izquierdo de la carrera 23 al occidente.
- Vehículos en recuadro línea color negro se encuentran detenidos sobre la calzada en carril central debido a un accidente de transito entre estos dos

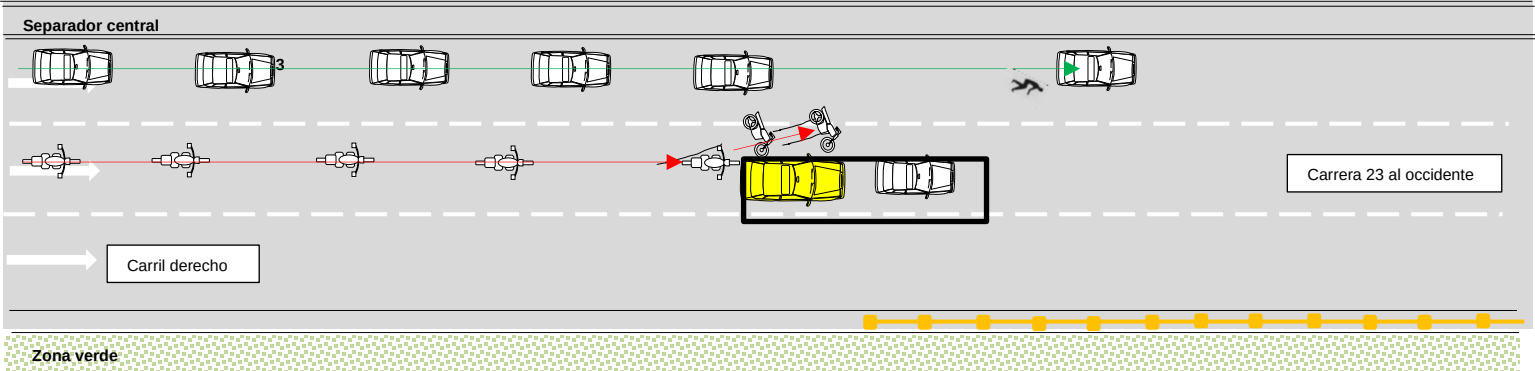
Plano 5 representación esquemática y relativa de contacto.

- Trayectoria de automóvil GLS-650. Sobre carril izquierdo de la carrera 23
- Trayectoria de motocicleta sobre carril izquierdo de la carrera 23, impacta a automóvil tipo taxi que se encuentra detenido como resultado de un accidente previo al impacto de la motocicleta
- Posición del cuerpo de la acompañante de motocicleta en carril izquierdo, cuerpo que sale de la posición de la motocicleta como resultado del impacto de la motocicleta con el taxi
- Vehículos en recuadro línea color negro se encuentran detenidos sobre la calzada en carril central debido a un accidente de tránsito entre estos dos

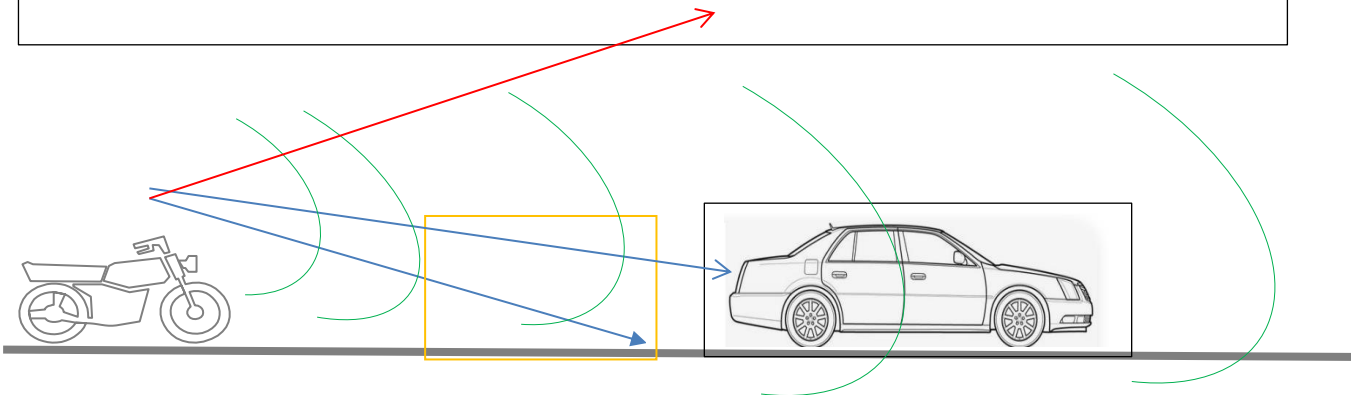
Representación esquemática y relativa de colisión, motocicleta impacta a taxi en la zona posterior saliendo su acompañante al carril izquierdo de desplazamiento del auto particular

Dibujo en planta vista lateral de los elementos, se observa la posición relativa del vehículo y motocicleta (posición relativa de campo visual sobre la calzada). En línea color rojo, azul y verde el campo visual del vehículo motocicleta sobre la calzada zona delantera. Motocicleta detrás de auto en posición visible para cualquier conductor que se desplace detrás de este Configuración de impacto y campo visual desde el la posición de motociclista, posición en línea recta respecto al elemento embestido en color amarillo

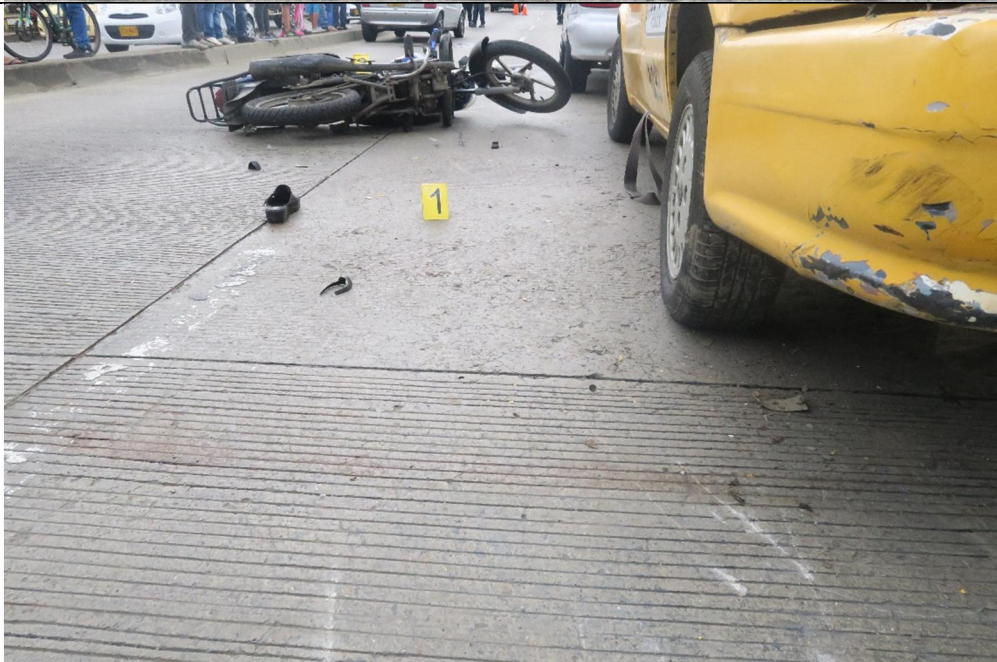
**IMAGEN No. 16**  
Fijación fotográfica primer plano de la escena, tomada en sentido oriente occidente, se observa la huella de arrastre metálica y el impacto en el bomper trasero izquierdo en el vehículo de placas VBL045.

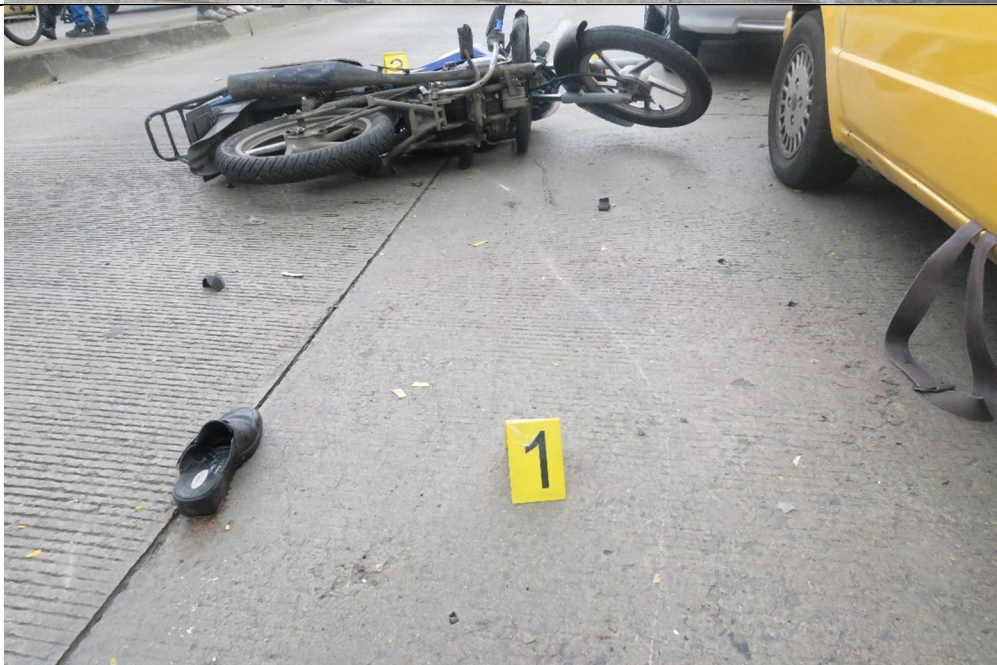
**IMAGEN No. 17**  
Fijación fotográfica primer plano de la escena, tomada en sentido oriente occidente, se observa huella de arrastre metálica marcada como evidencia No 1, de igual manera se puede observar un zapato de la occisa.

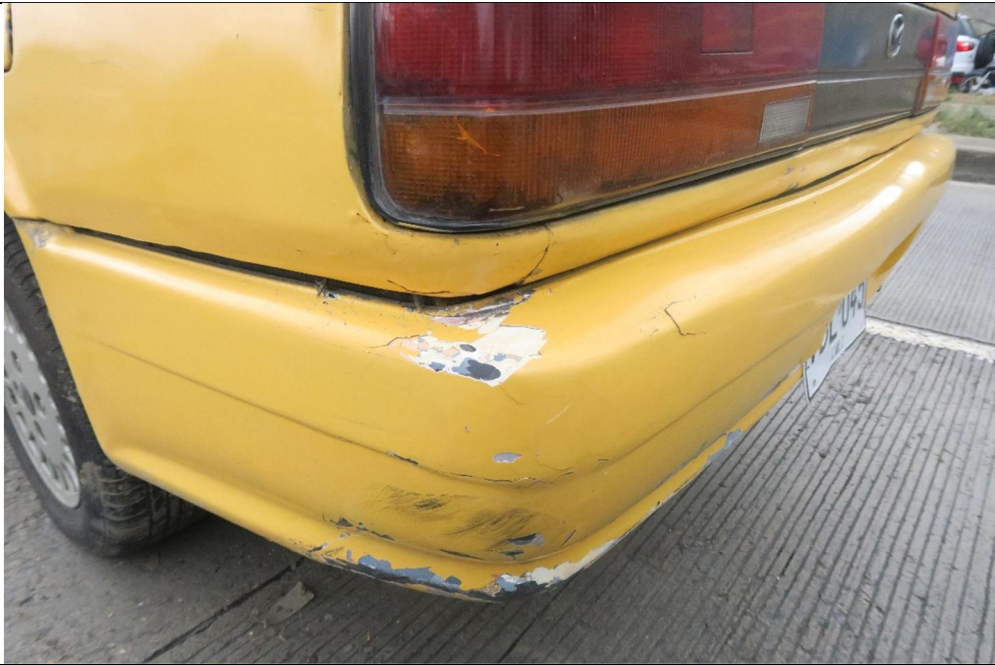
**IMAGEN No. 21**  
Fijación fotográfica primerísimo plano del vehículo tipo taxi de placas VBL045, se observa el bumper trasero lado izquierdo, donde colisiono la motocicleta de placas NZJ52B.

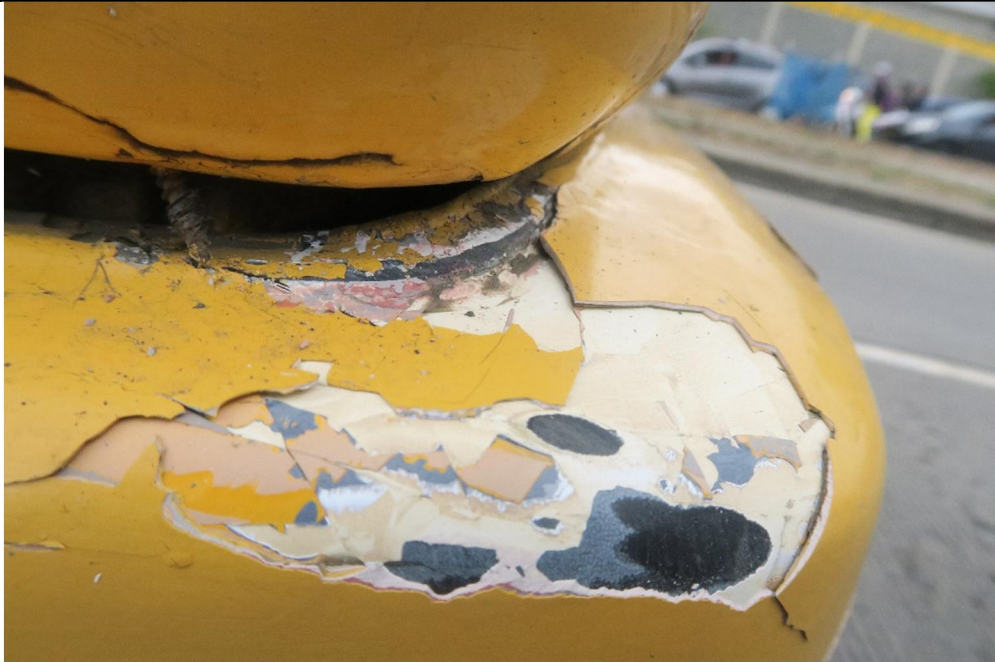
**IMAGEN No. 22**  
Fijación fotográfica primerísimo plano de la escena tomada en sentido sur norte, se observa el bumper trasero izquierdo del vehículo tipo taxi, donde colisiono la motocicleta de placas NZJ52B.

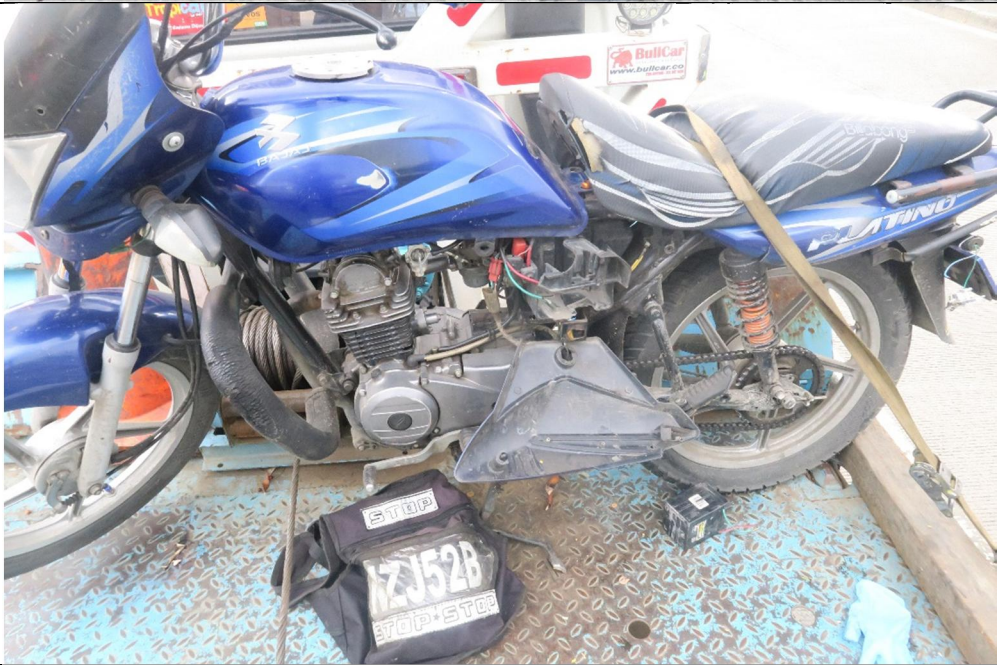
**IMAGEN No. 28**  
Fijación fotográfica primer plano de la motocicleta de placas NZJ52B, se observan daños parte izquierda, sillín, defensa, porta batería, tapa lateral izquierda.

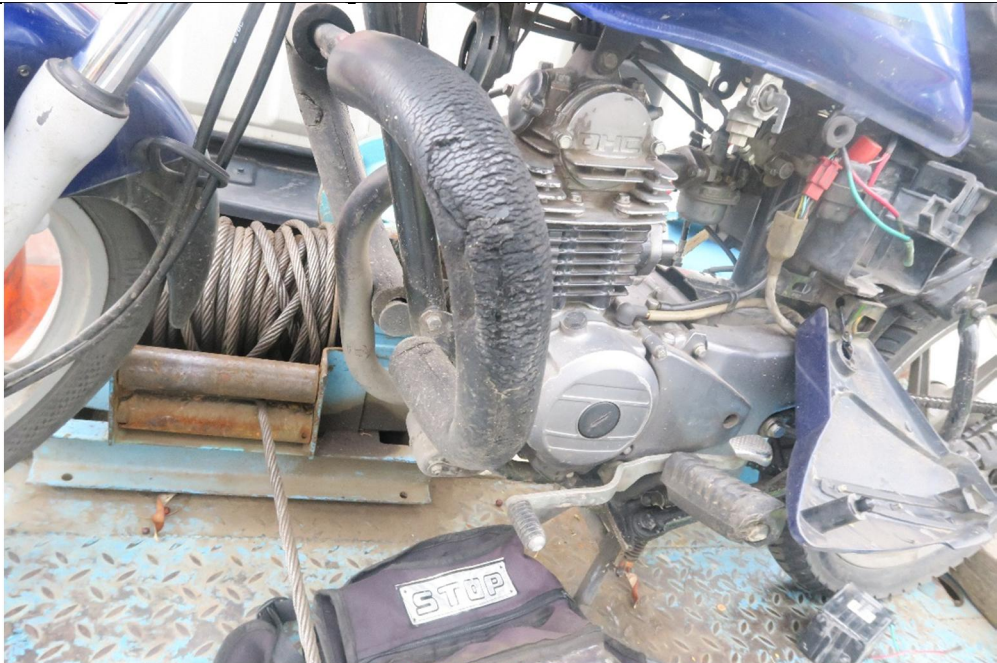
**IMAGEN No. 29**  
Fijación fotográfica primerísimo plano de la motocicleta de placas NZJ52B, se observa daños tapa lateral izquierda, defensa.

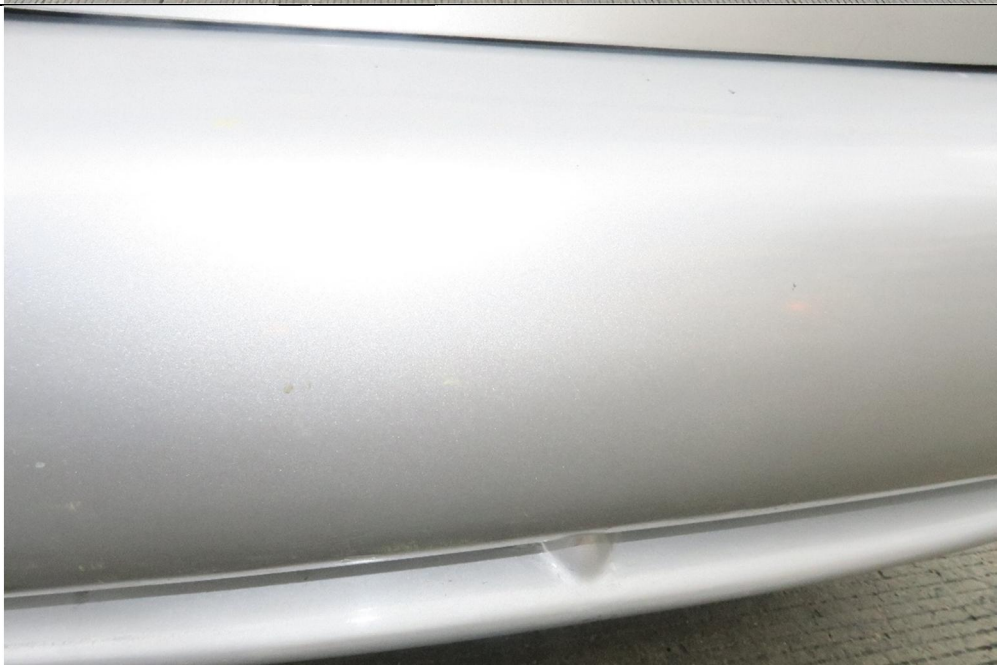
**IMAGEN No. 34**  
Fijación fotográfica primer plano de la escena tomada en sentido oriente- occidente del vehículo de placas CFH328, se puede observar el daño en la colisión con el vehículo de placas VBL045.

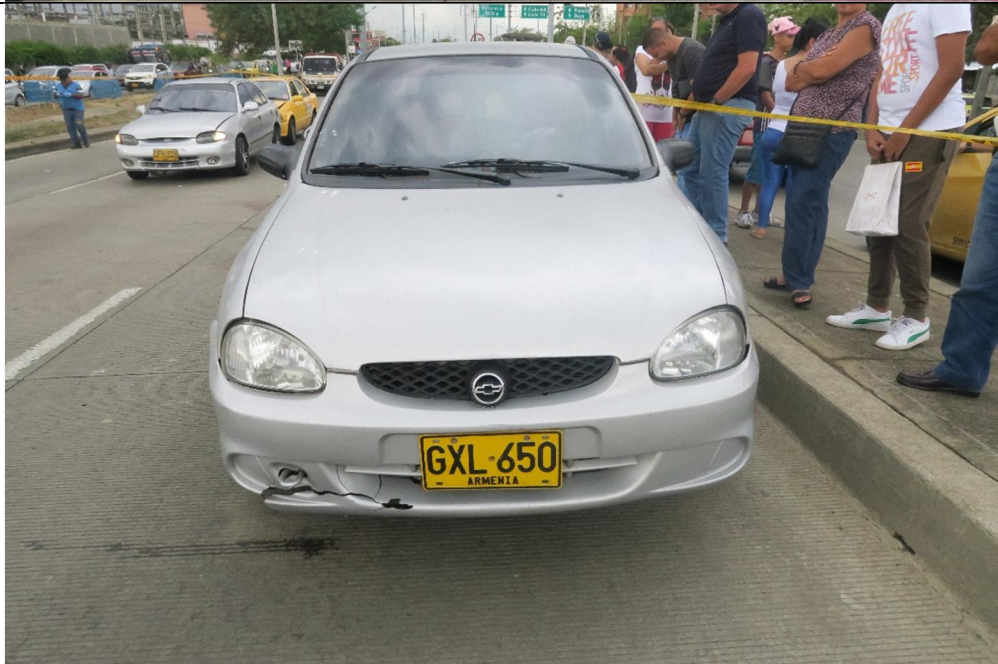
**IMAGEN No. 36**  
Fijación fotográfica primer plano de la escena tomada en sentido occidente – oriente del vehículo de placas GXL650, donde se puede observar daños en el bomper delantero costado derecho, lugar donde impacta con la víctima.

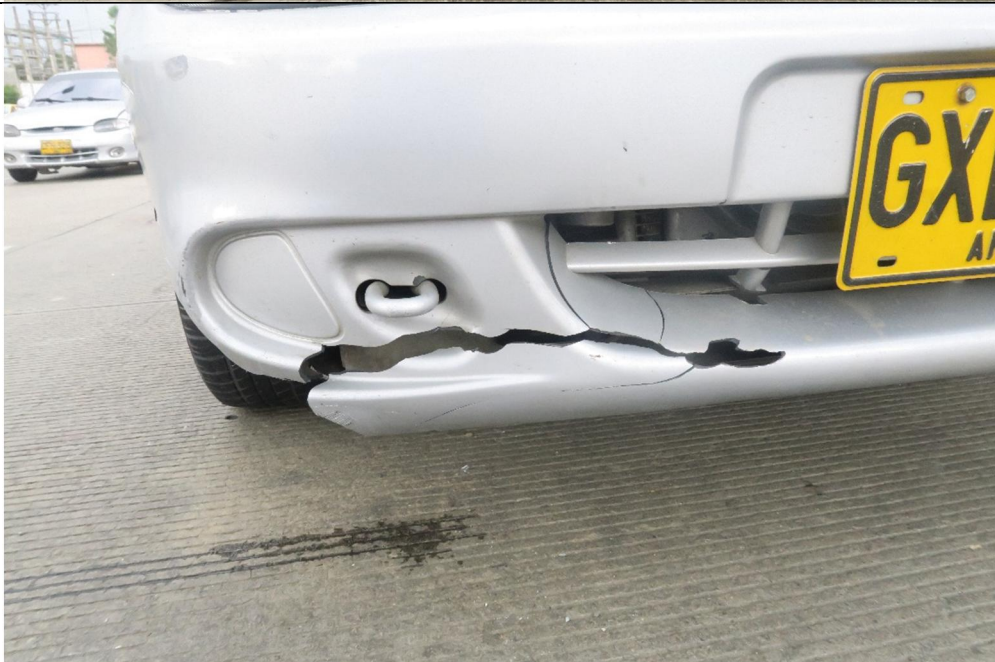
**IMAGEN No. 39**  
Fijación fotográfica primer plano de la escena tomada en sentido occidente- oriente del vehículo de placas GXL650, donde se puede observar el daño en el bomper delantero lado derecho debido al impacto con la víctima..

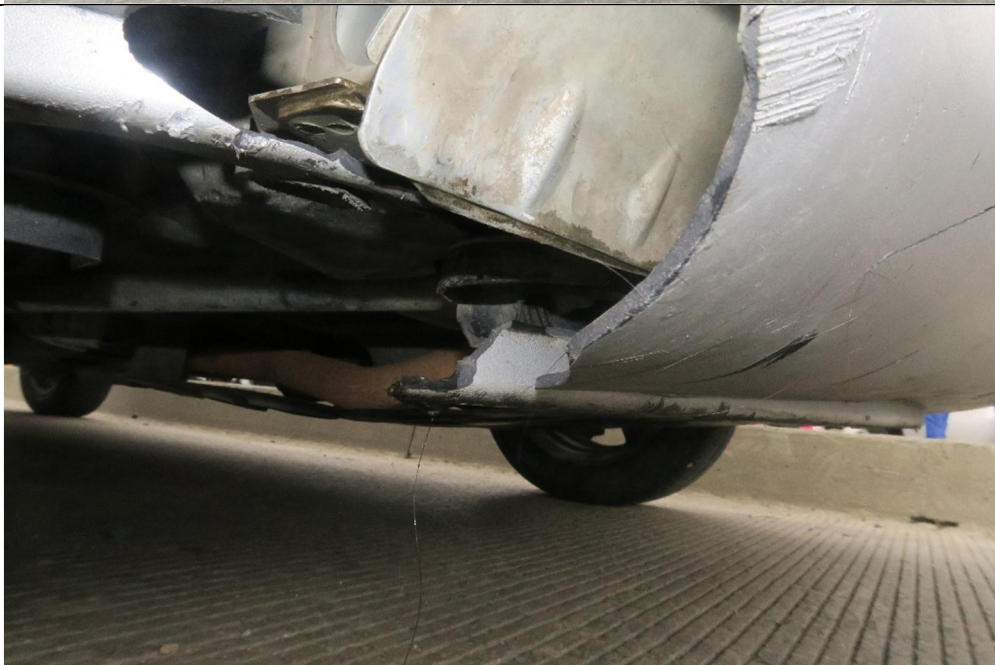
**IMAGEN No. 40**  
Fijación fotográfica primerísimo plano de la escena tomada en sentido occidente- oriente de la parte delantera inferior de vehículo de placas GXL650 donde se observa los daños en bomper delantero lado derecho, así como también rastros de tejido capilar en el bomper, lo que coincide con el impacto y heridas sufridas por la hoy occisa.

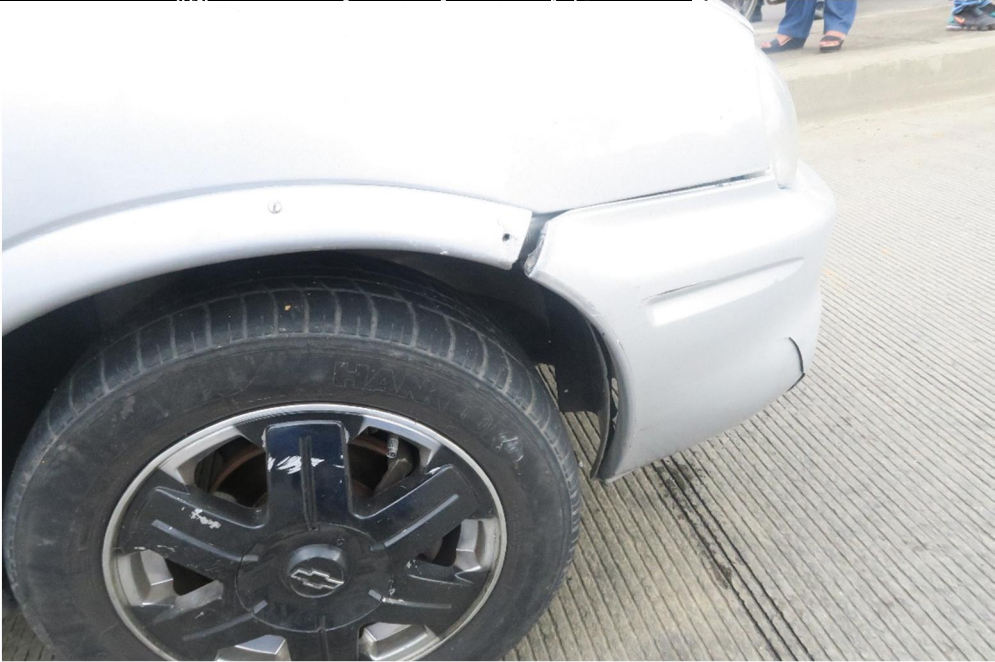
**IMAGEN No. 41**  
Fijación fotográfica donde se observa daño sufrido en el costado derecho del bomper delantero del vehículo de placas GXL 650.
