INFORME TÉCNICO - PERICIAL DE RECONSTRUCCIÓN FORENSE DE ACCIDENTE DE TRÁNSITO R. A. T[®] 2

VEHÍCULO No. 1: CAMIÓN, CHEVROLET NPR, modelo 2008, color blanco arco bicapa,
placa **XYK 031**.

VEHÍCULO No. 2: MOTOCICLETA, YAMAHA XTZ 125, modelo 2019, color negro rojo gris,
placa **VWO40E**.

INFORME No. 220932611

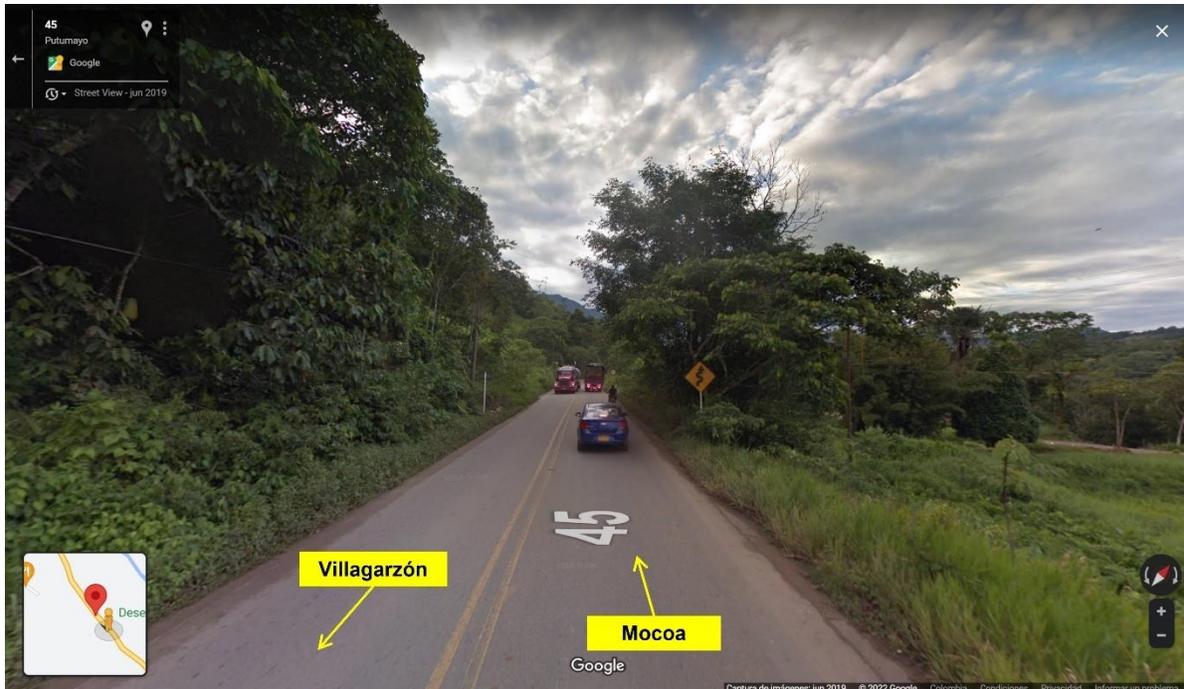
Fotografía No. 1 PANORÁMICA: En esta fotografía se observa el lugar del accidente, tomada en sentido Villagarzón – Mocoa de GOOGLE STREET VIEW con fecha de captura junio de 2019, donde se observan las características generales del tramo de vial donde se presentó el accidente, se evidencia doble línea central continua amarilla y se observa una señal de zona de curvas sucesivas la primera a la derecha (SP-08). En este sentido de circulación se desplazaba el vehículo No. 1.

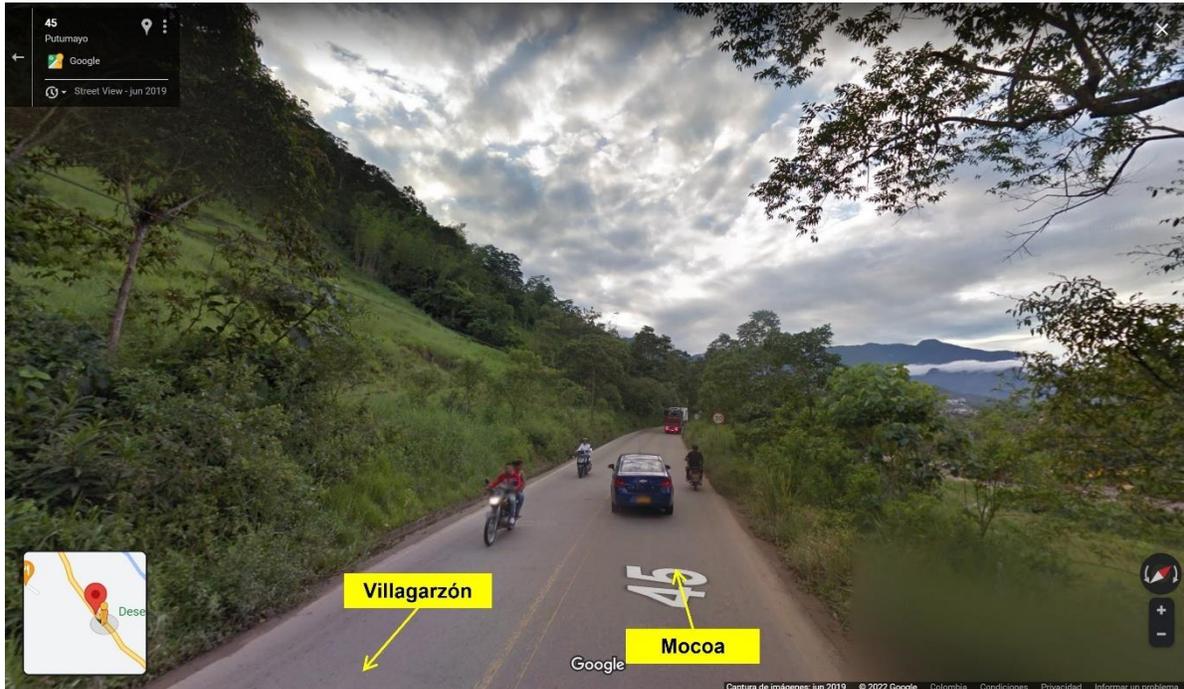
Fotografía No. 2 PANORAMICA: En esta fotografía se observa el lugar del accidente, tomada en sentido Villagarzón – Mocoa de GOOGLE STREET VIEW con fecha de captura junio de 2019, donde se observan las características generales del tramo de vial donde se presentó el accidente, se evidencia doble línea central continua amarilla y se observan dos señales de velocidad máxima permitida (SR-30) la primera de 30 km/h y la siguiente de 20 km/h. En este sentido de circulación se desplazaba el vehículo No. 1.

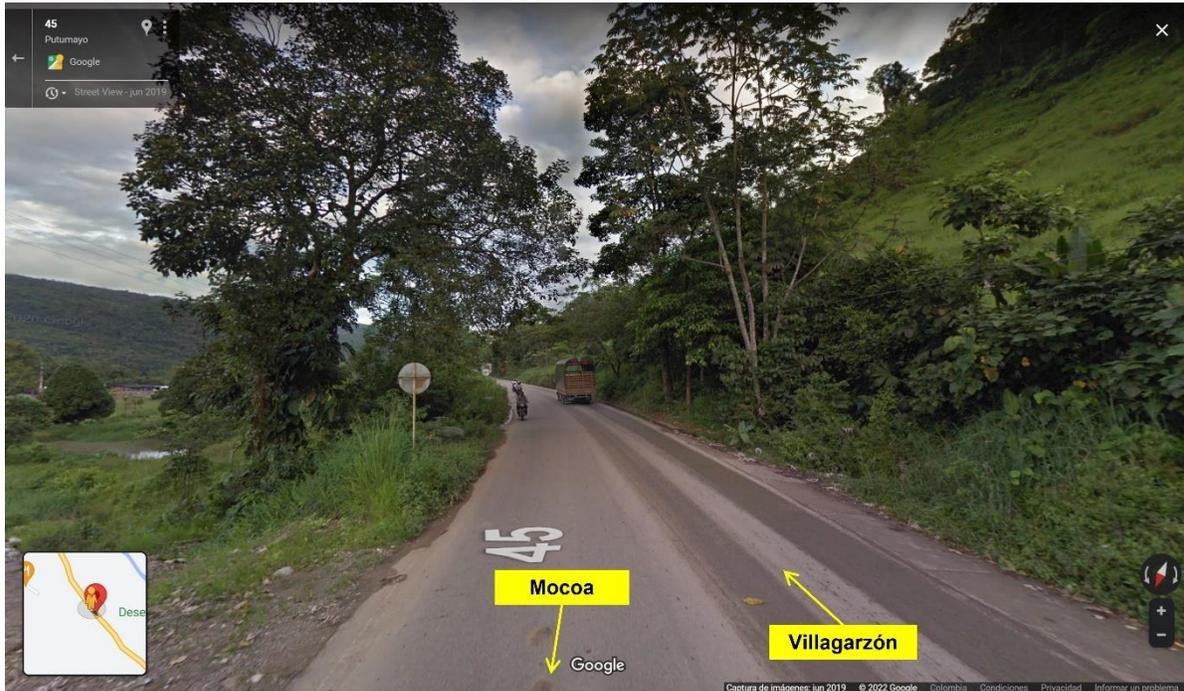
Fotografías No. 3 PANORAMICA: En esta fotografía se observa el lugar del accidente, tomada en sentido Mocoa – Villagarzón de GOOGLE STREET VIEW con fecha de captura junio de 2019, donde se observan las características generales del tramo de vial donde se presentó el accidente. En este sentido de circulación se desplazaba el vehículo No. 2.

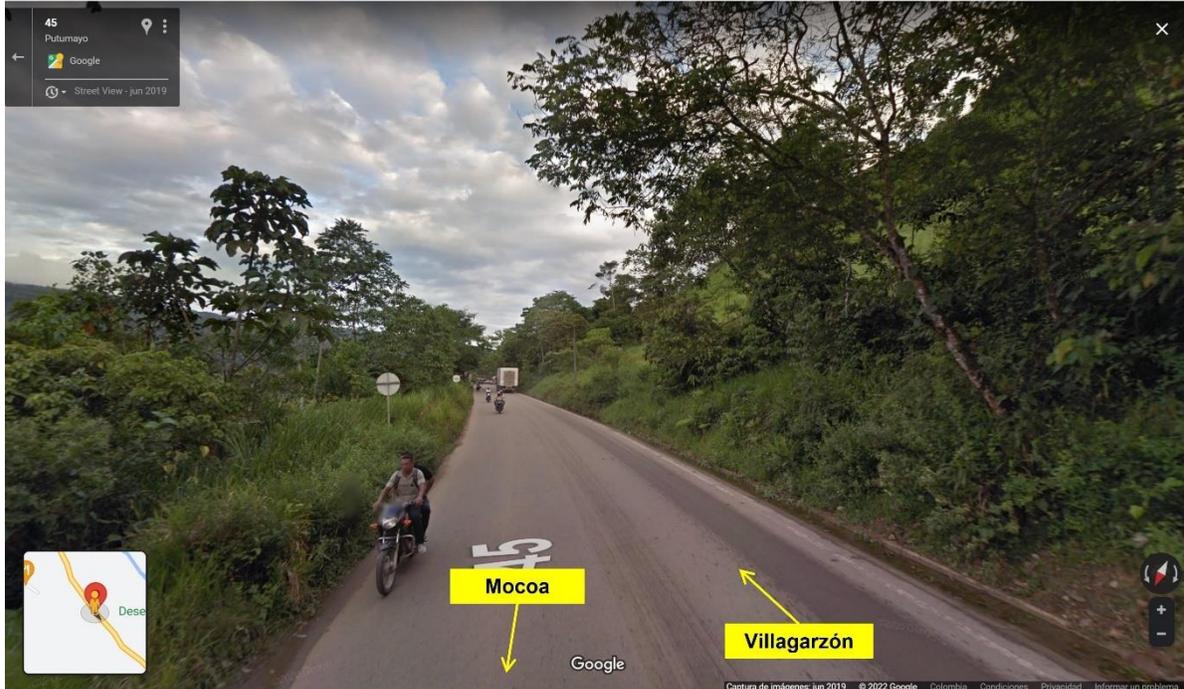
Fotografías No. 4 PANORAMICA: En esta fotografía se observa el lugar del accidente, tomada en sentido Mocoa – Villagarzón de GOOGLE STREET VIEW con fecha de captura junio de 2019, donde se observan las características generales del tramo de vial donde se presentó el accidente. En este sentido de circulación se desplazaba el vehículo No. 2.

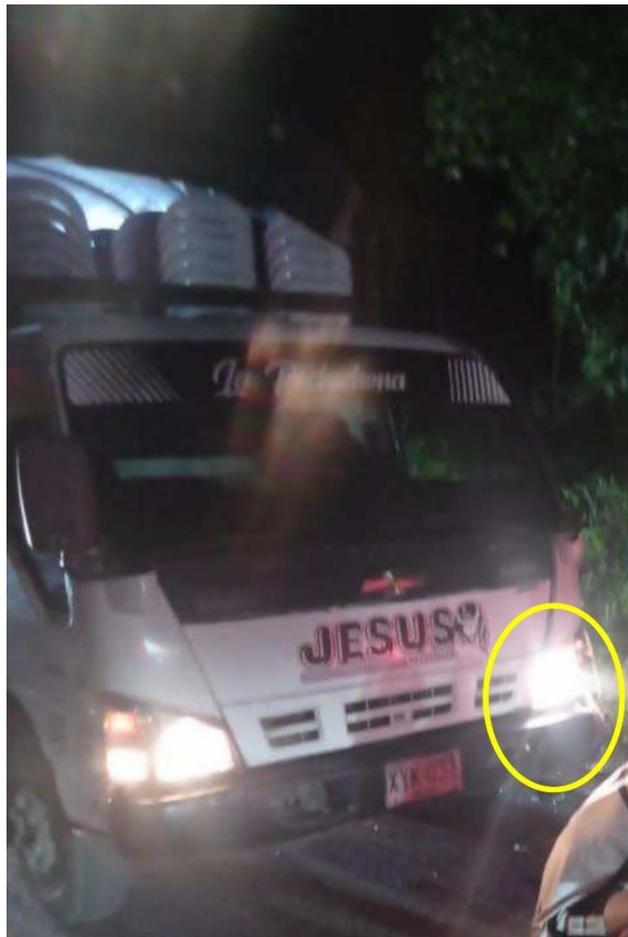
Imagen No. 7. En esta imagen se observan una fotografía del día de los hechos, en donde se aprecia que después del impacto al vehículo No. 1 le sigue funcionando normalmente la unidad de luz del lado izquierdo y sus daños están en el bomper.

RESPUESTA: El vehículo sufrió el impacto en la parte izquierda del conductor por la parte del bómper del vehículo, de la defensa y los stop.

RESPUESTA: El vehículo sufrió daños en el espejo del conductor, en los stop, en la puerta y el bómper.

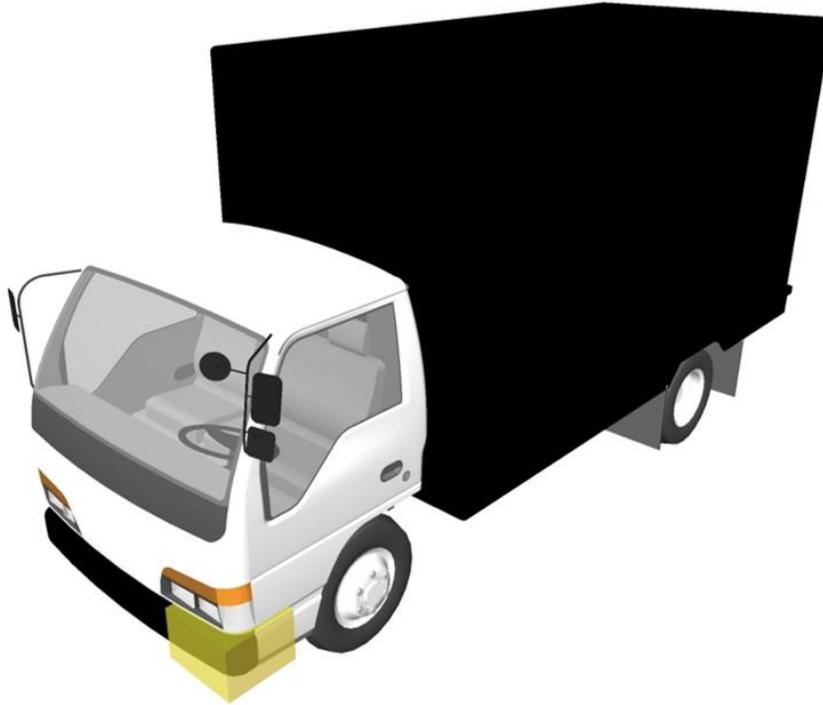
Imagen No. 8: En esta imagen se indica, con el recuadro de color amarillo, la ubicación de los daños reportados en el vehículo No. 1.

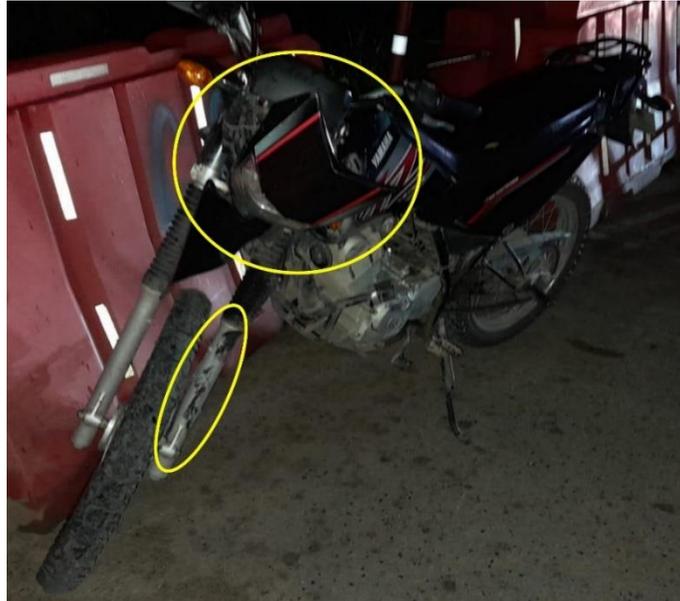
Imagen No. 11. En esta imagen se observa una fotografía del día de los hechos, en donde se aprecian daños y rastros en la parte frontal e izquierda del vehículo No. 2.

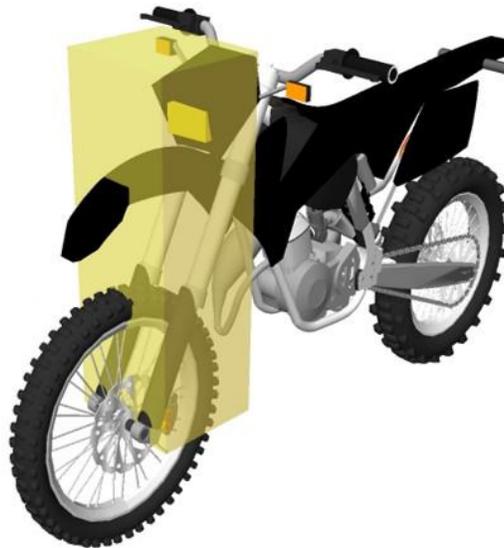
Imagen No. 12: En esta imagen se indica, con el recuadro de color amarillo, la ubicación de los daños y rastros portados en el vehículo No. 2.

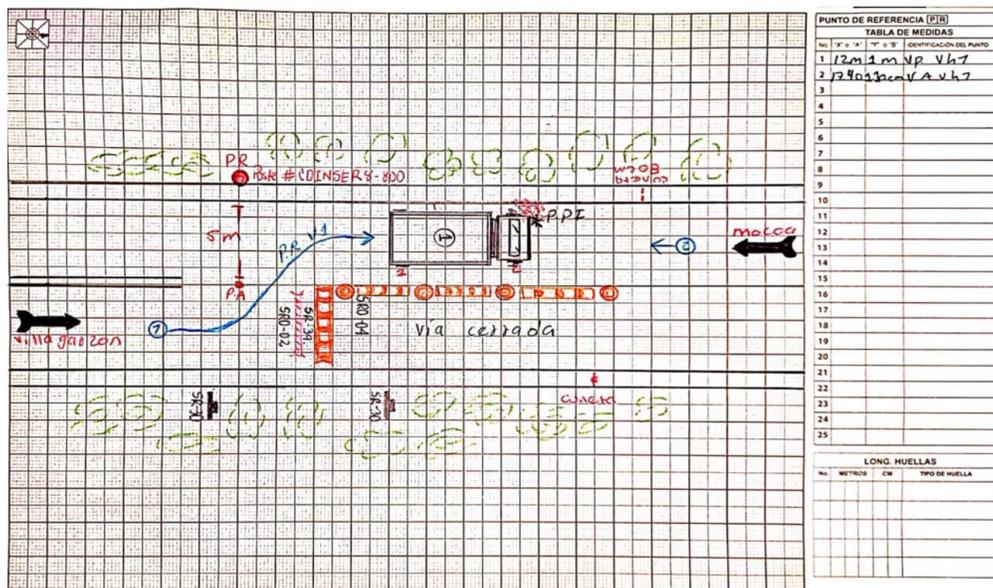
- Geometría del tramo vial, el cual es recto, una calzada de dos carriles y doble sentido de circulación, con un carril cerrado, un ancho de carril de 5 metros y demarcación de doble línea central.
- Se observa como punto de referencia el poste No. COINSER 8-800 y punto auxiliar la proyección al centro de la calzada.
- Reportan dos señales de velocidad máxima permitida (SR-30) al lado derecho de las evidencias y las señales de desvío (SRO-02), de sentido de circulación doble (SR-39) y de Pare/Siga (SRO-04).
- Se observan fijados el vehículo No. 1 en el carril con sentido de circulación Mocoa – Villagarzón con su región frontal hacia Mocoa y un P.P.I. junto al vértice anterior izquierdo del vehículo No. 1.
- Se reportan las trayectorias previas al accidente de los involucrados, para el vehículo No. 1 era de Villagarzón – Mocoa y para el vehículo No. 2 en sentido contrario.

Imagen No.13: En esta imagen se muestra el bosquejo topográfico del accidente, realizado por la autoridad de tránsito.

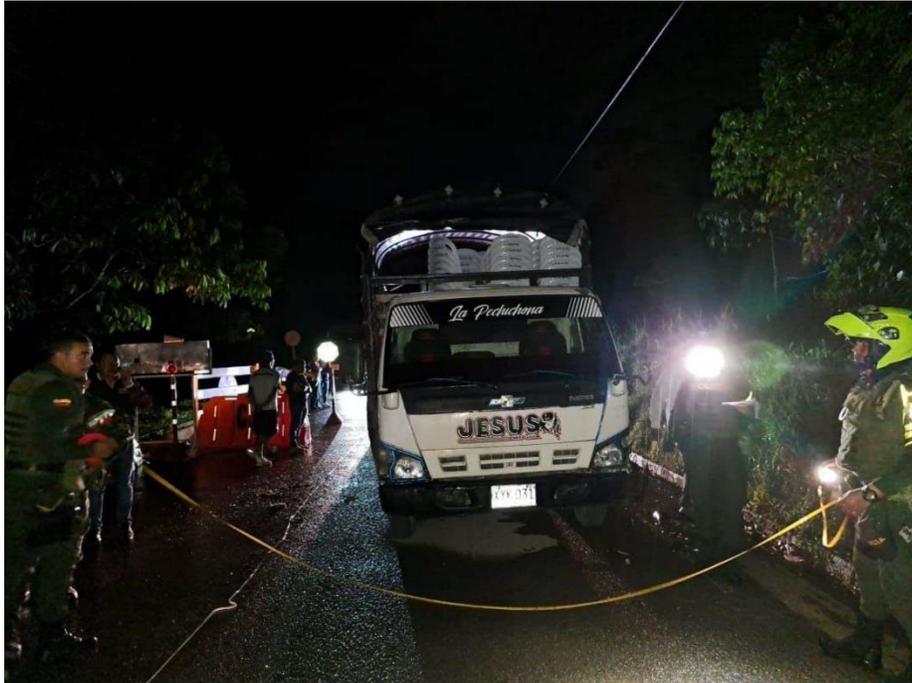
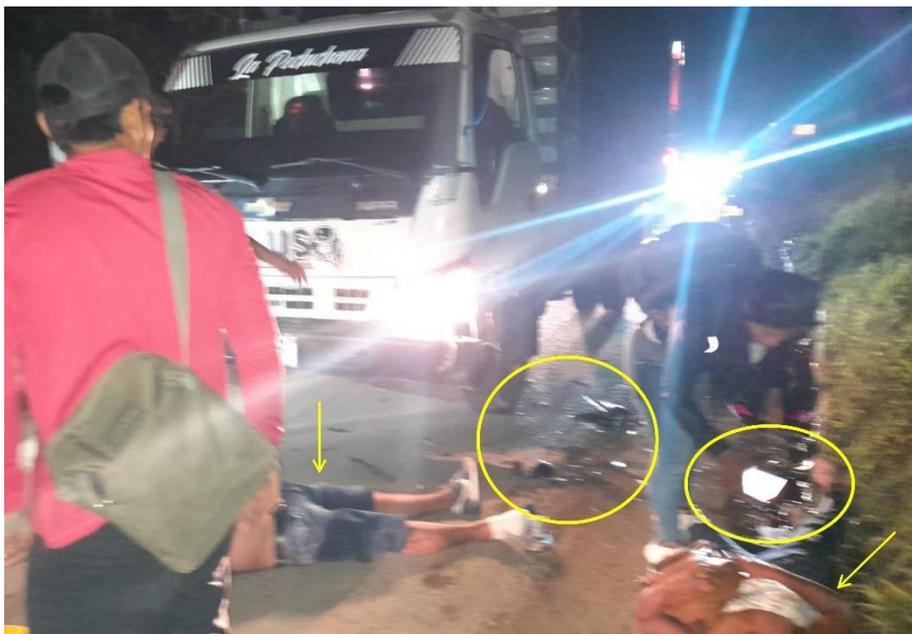
Imagen No.16: En estas imágenes se observan dos fotografías del día de los hechos, en las cuales se aprecia la posición final del vehículo No. 1 y los fragmentos donde se ubicó el P.P.I. Nótese que hay dos personas tendidas sobre el suelo.

- f) En el croquis del IPAT, se fijó un posible punto de impacto (P.P.I.) y con las fotografías del día de los hechos se corroboró que en esta zona había fragmentos, lo que permitió reconocer la ubicación del área de impacto probable sobre la vía.

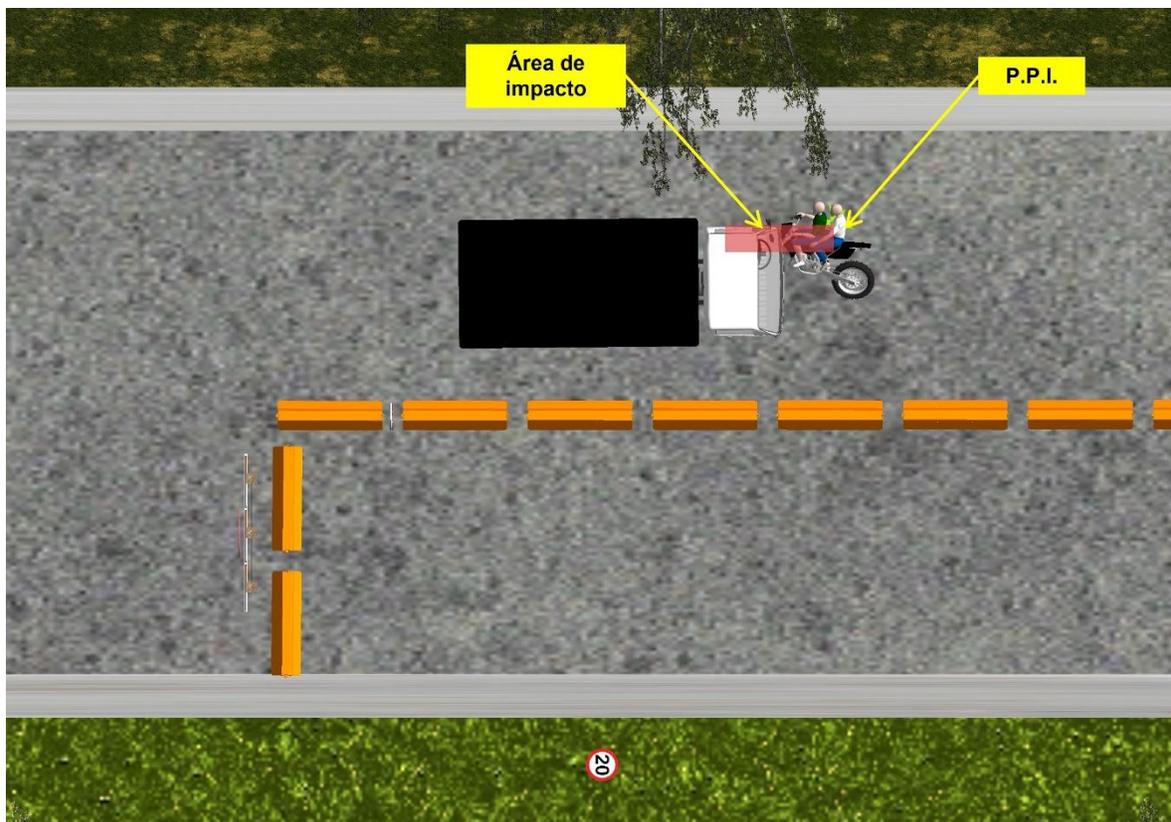
Teniendo en cuenta los daños de los vehículos y evidencias registradas, se puede establecer que el vehículo No. 2 inicia su caída sobre su costado derecho y en ese momento impacta contra el tercio izquierdo del bomper delantero del vehículo No. 1, entonces la posición relativa de encuentro probable se muestra en las imágenes No. 17 y 18:

Imagen No. 17: Se observa vista en planta de la posición relativa de encuentro entre los vehículos, el área de impacto y el P.P.I. El área de color rojo de 2,0 x 0,5 m, indica que el impacto se presenta en cualquier punto de esta área.

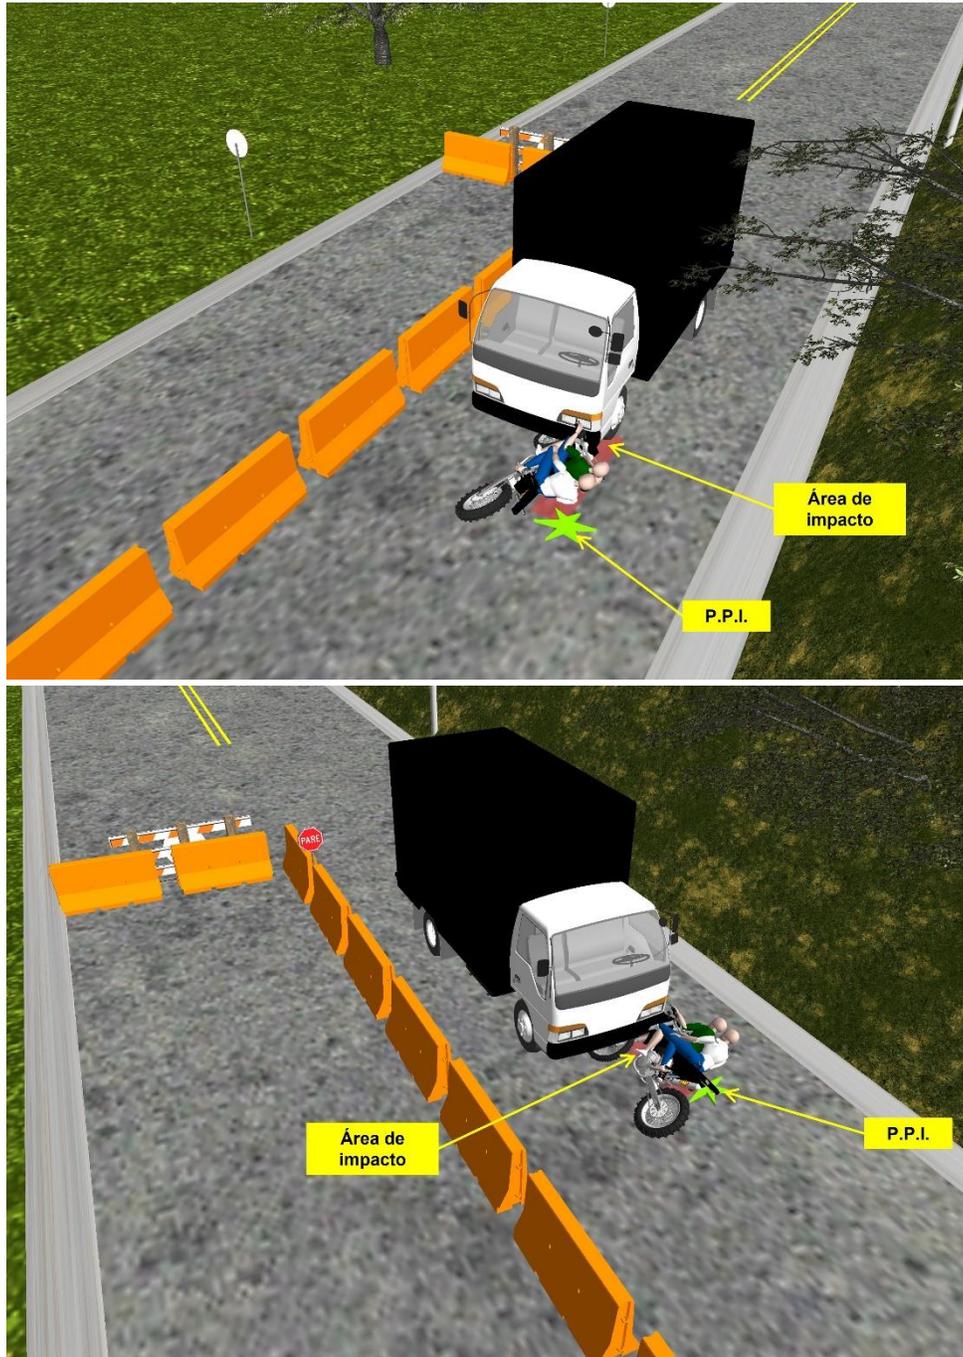
Imagen No. 18: Se observan dos vistas en 3D de la posición relativa de encuentro entre los vehículos, el área de impacto y el P.P.I. El área de color rojo de 2,0 x 0,5 m, indica que el impacto se presenta en cualquier punto de esta área.

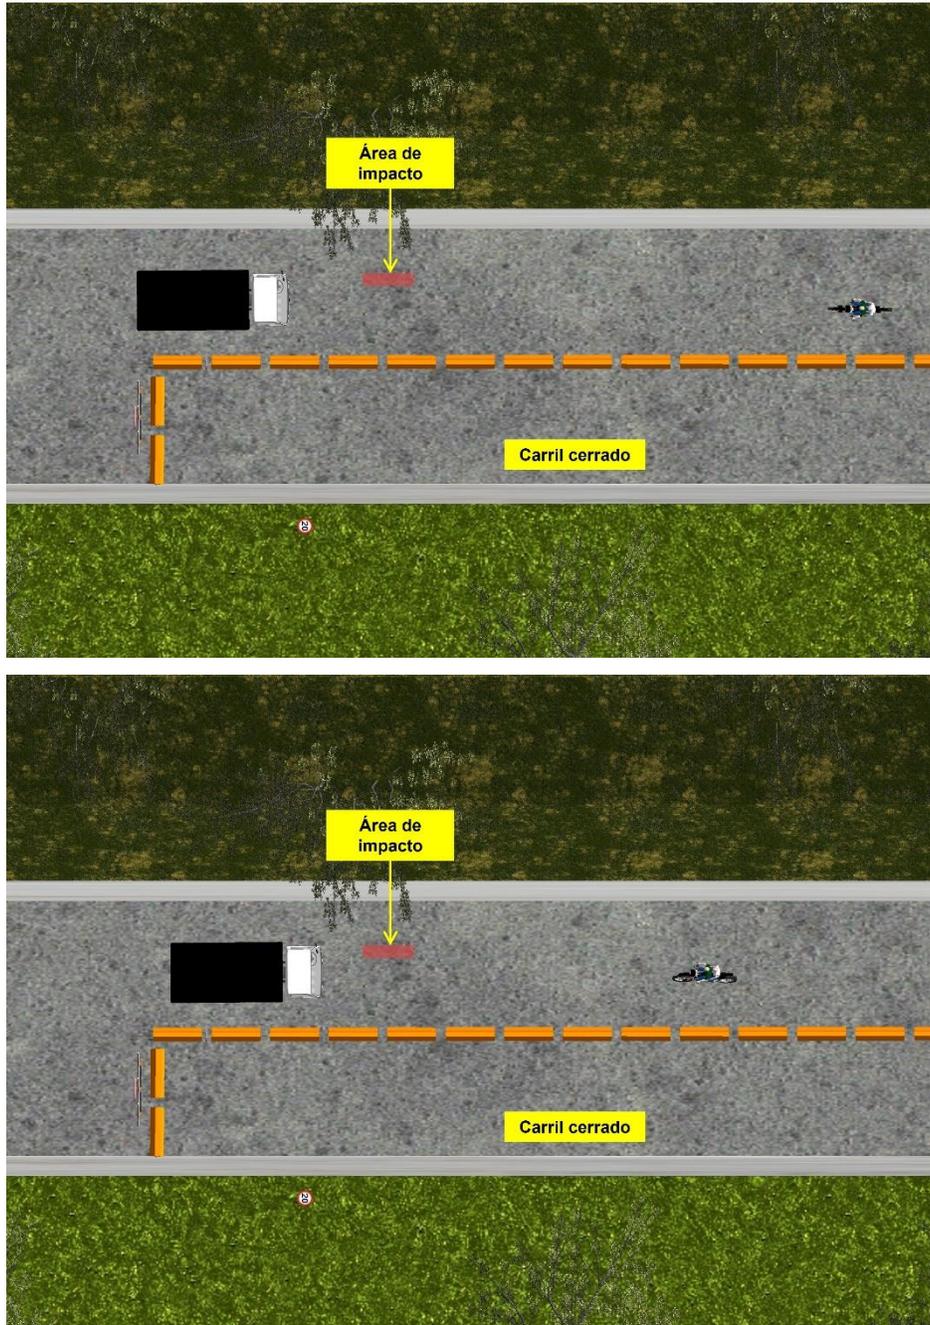
Al acercarse al kilómetro 11 más 700 metros, donde está cerrado el carril con sentido de circulación Villagarzon – Mocoa, el vehículo No. 1 debe cambiar de carril y circular por el carril con sentido de circulación contrario a su trayectoria, entonces cuando los vehículos están transitando uno en frente del otro en direcciones opuestas, el conductor del vehículo No. 1 empieza a disminuir su velocidad, mientras que el conductor del vehículo No. 2 realiza una maniobra evasiva con la que genera la caída del vehículo sobre su costado derecho y en ese momento se impacta el tercio izquierdo del vehículo No. 1 contra la zona frontal del vehículo No. 2 y sus ocupantes. Posterior a la colisión el vehículo No. 1 se detiene a menos de dos metros del lugar de impacto y el vehículo No. 2 junto con sus tripulantes se ubica al frente del vehículo No. 1 en el lado izquierdo de la vía en sentido Villagarzón – Mocoa.

Imagen No. 21: En esta imagen se observa en vista en planta, las trayectorias previas al impacto establecidas para el evento y el área de impacto. La ubicación de los vehículos en la imagen superior es aproximadamente a 1,5 segundos antes de la colisión y la inferior a 1,0 segundos antes.

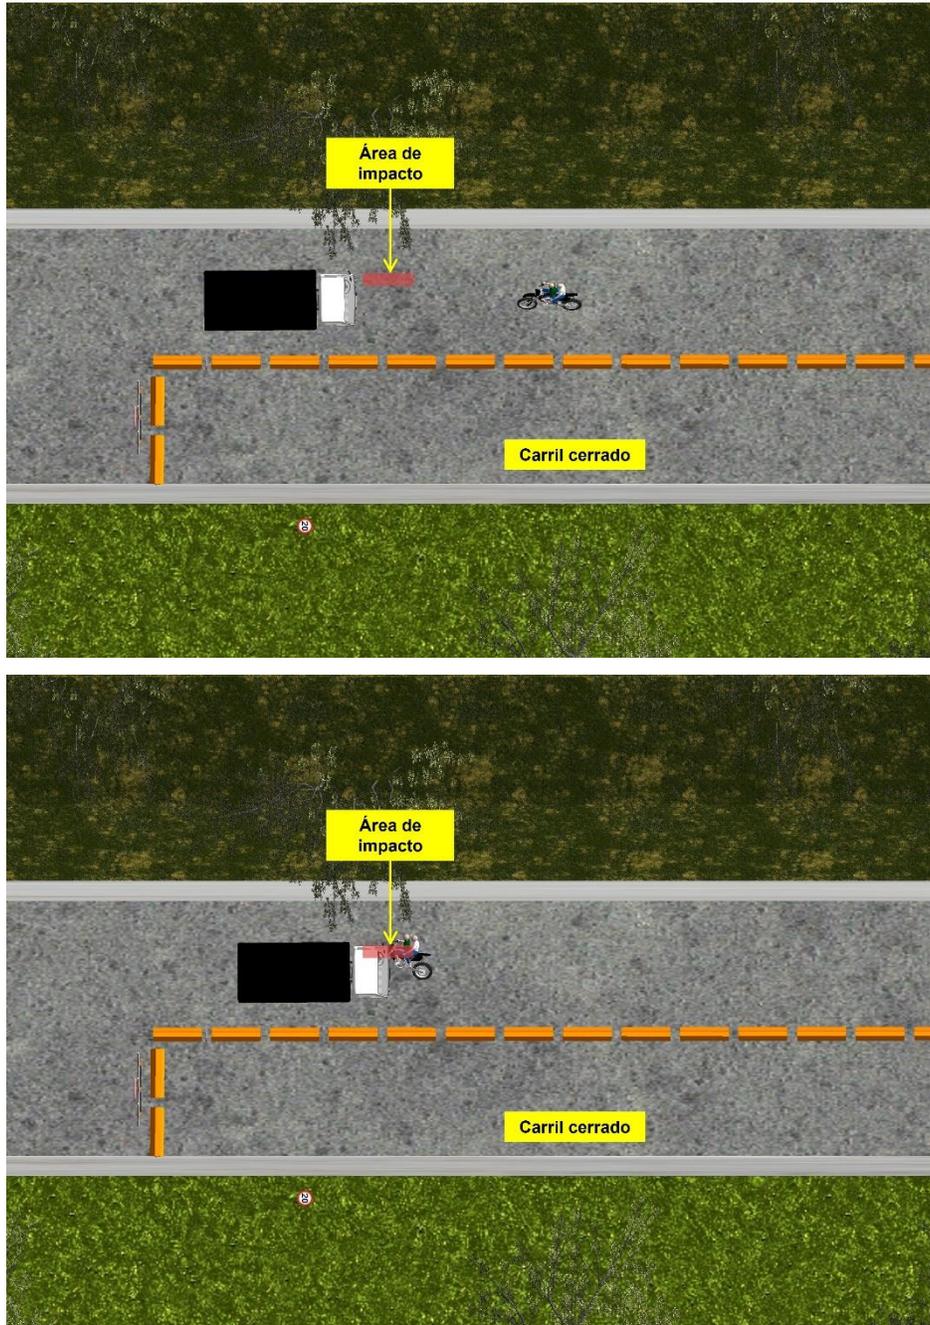
Imagen No. 22: En esta imagen se observa en vista en planta, las trayectorias previas al impacto establecidas para el evento y el área de impacto. La ubicación de los vehículos en la imagen superior es aproximadamente a 0,5 segundos antes de la colisión y la inferior es en el impacto.

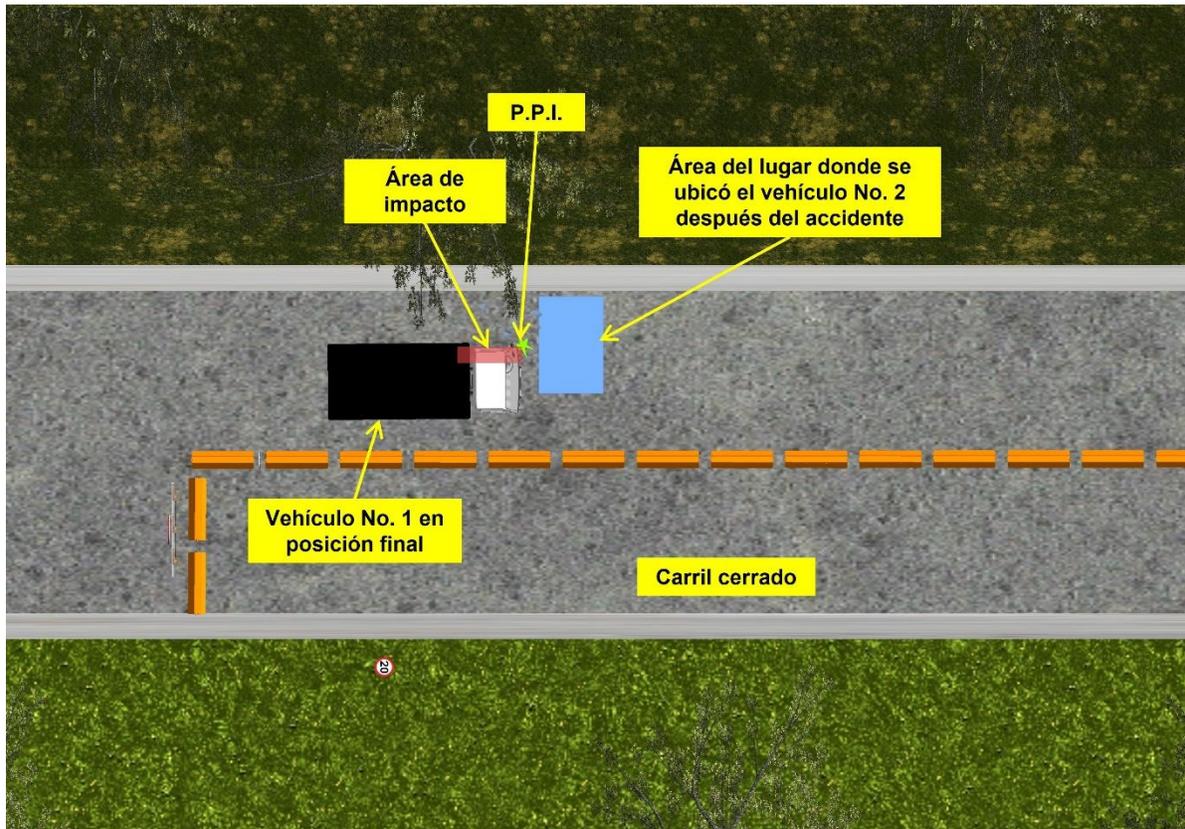
Imagen No. 23: En esta imagen se observa en vista en planta, se observan el área de impacto, la posición final del vehículo No. 1, la ubicación del P.P.I. y en un recuadro de color azul se aprecia el área donde probablemente se ubicó el vehículo No. 2 después del accidente.

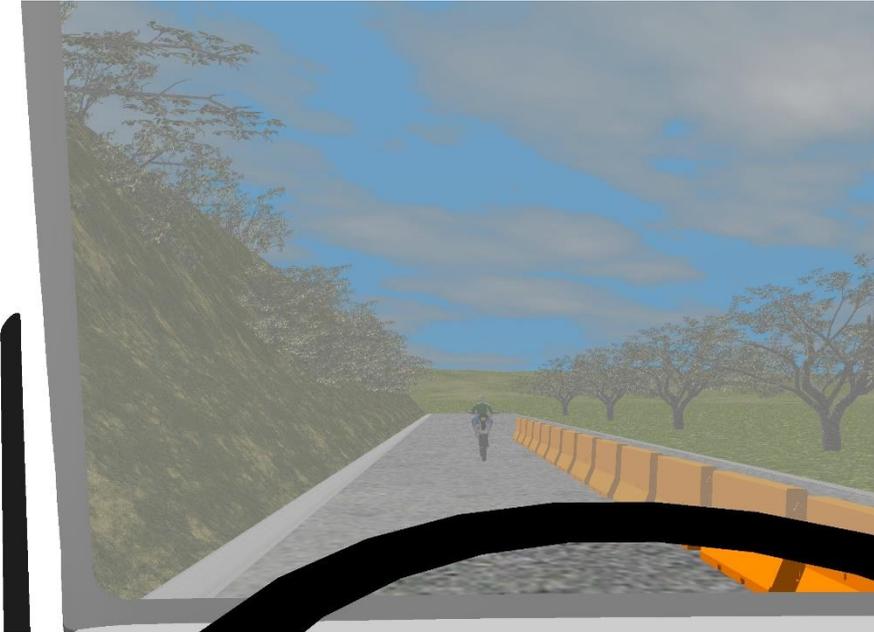
Se evidencia que antes de la colisión el conductor del vehículo No. 1 realiza un proceso de detención, mientras que el conductor del vehículo No. 2 hace una maniobra evasiva, lo que implica que ambos alcanzaron a observar al otro vehículo acercarse, lo cual se corrobora con sus visuales antes del impacto.

Imagen No. 27: En esta imagen se observa la representación de la visual probable del conductor del vehículo No. 1, 1,5 segundos antes del impacto.

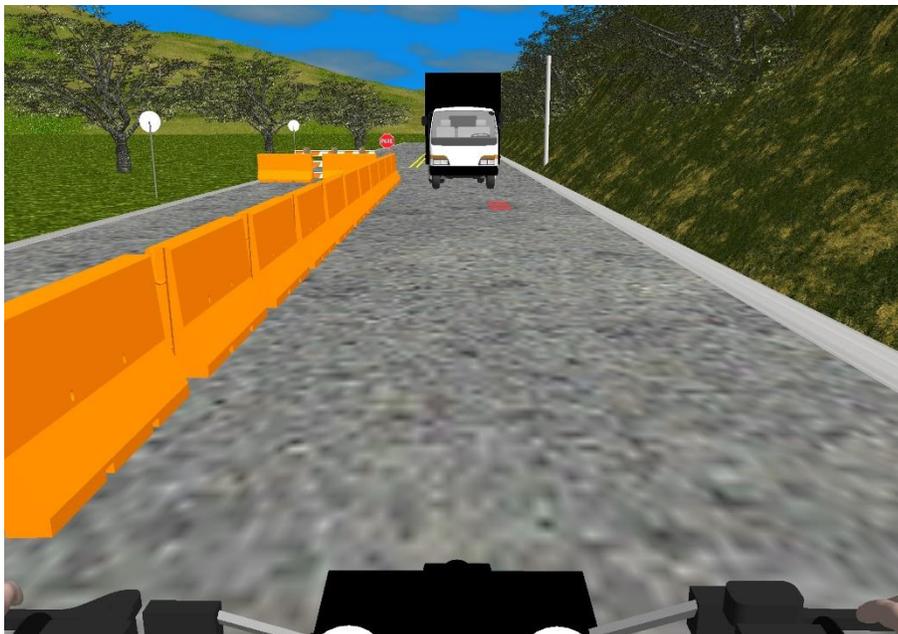
Imagen No. 28: En esta imagen se observa la representación de la visual probable del conductor del vehículo No. 2, 1,5 segundos antes del impacto.
