INFORME TÉCNICO - PERICIAL DE RECONSTRUCCIÓN DE ACCIDENTE DE TRÁNSITO R. A. T[®] 2

VEHÍCULO No. 1: CAMIÓN, INTERNATIONAL 4300, modelo 2008, color AZUL, placa VEO 291.

VEHÍCULO No. 2: CAMIONETA, JAC HFC1040KN, modelo 2016, color BLANCO, placa WNL 749.

INFORME No. 220732436 - A

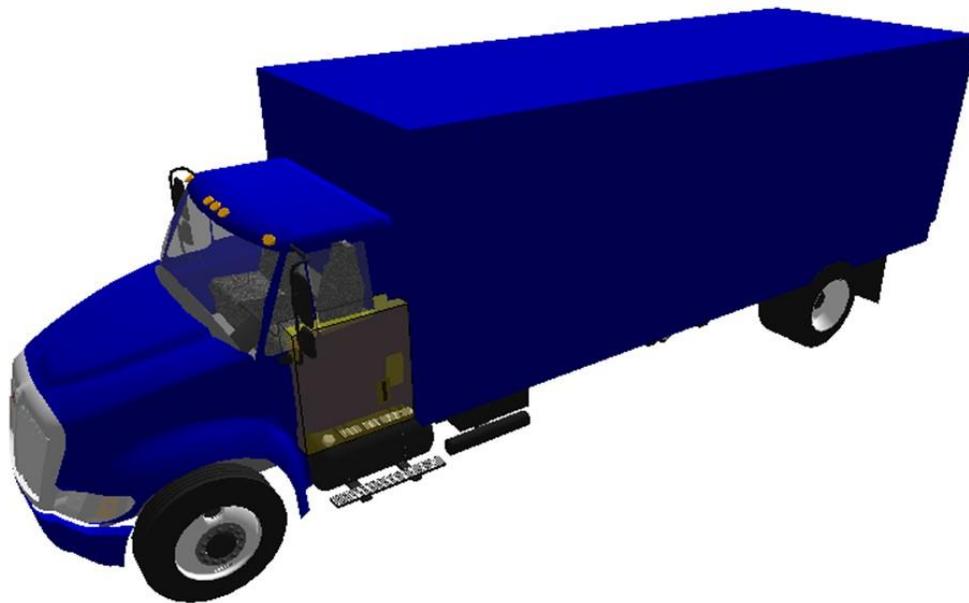
Imagen No.10: En esta imagen basada en los reportes se resalta la zona de daños y evidencias en el rodante.

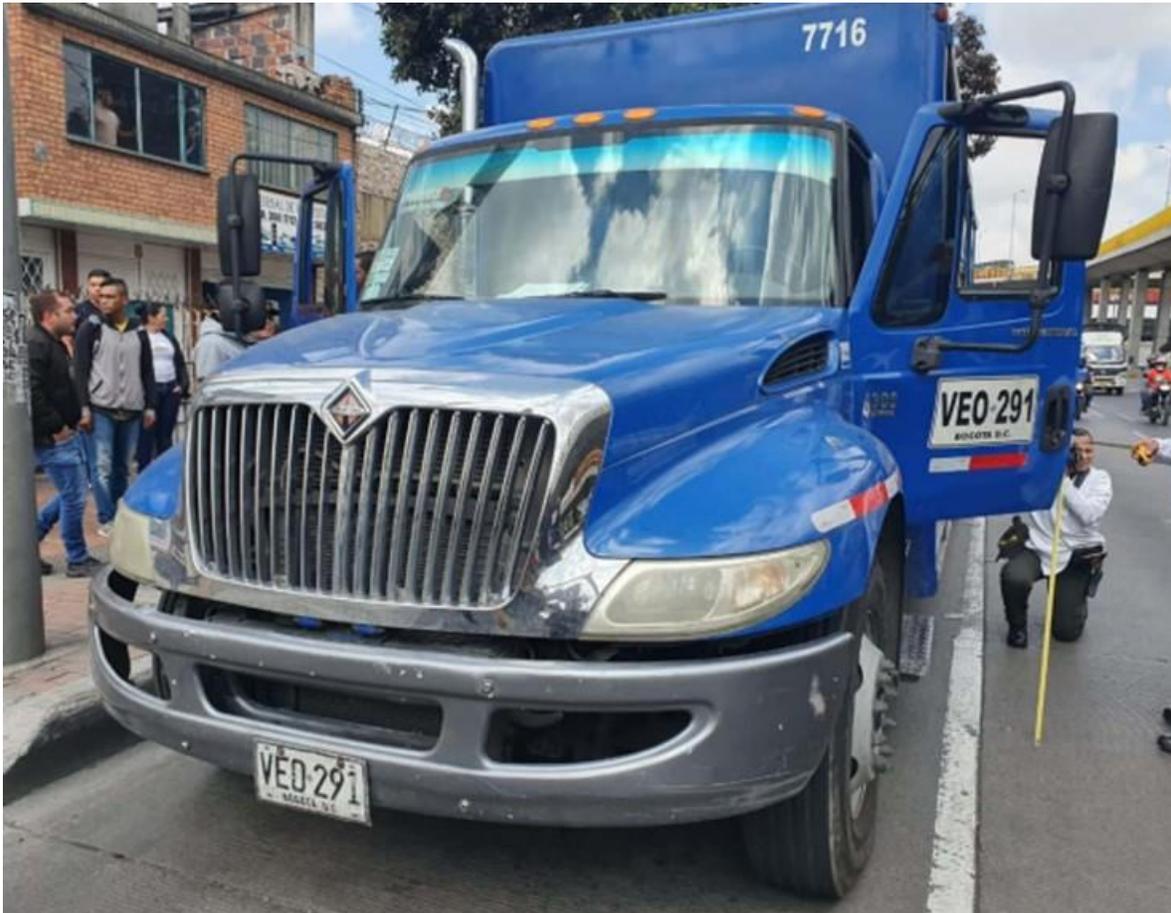
8.8. DESCRIPCIÓN DAÑOS MATERIALES DEL VEHÍCULO			
Puerta anterior izquierda abollada y rayada.

Fotografía No.8: En esta fotografía se observa que los posibles daños mencionados se encuentran en la parte interna de la puerta izquierda anterior (correspondiente a la puerta del conductor), se observa al investigador de Policía Judicial tomando una medida de referencia y registrándola fotográficamente.

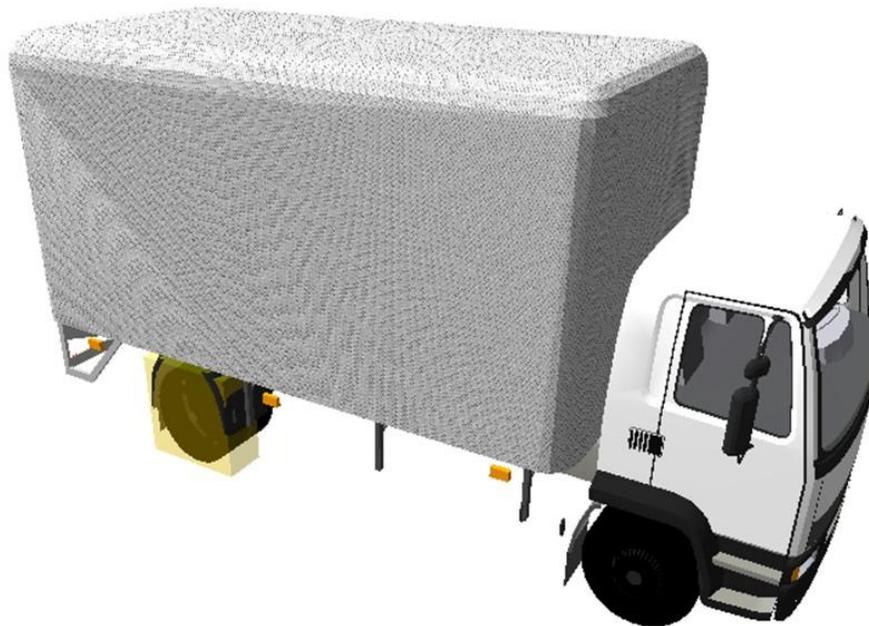
8.8. DESCRIPCIÓN DAÑOS MATERIALES DEL VEHÍCULO			
Huella de limpieza en la llanta posterior externa derecha.

Imagen No.12: En esta imagen basada en los reportes se resalta la zona de daños y evidencias en el rodante.

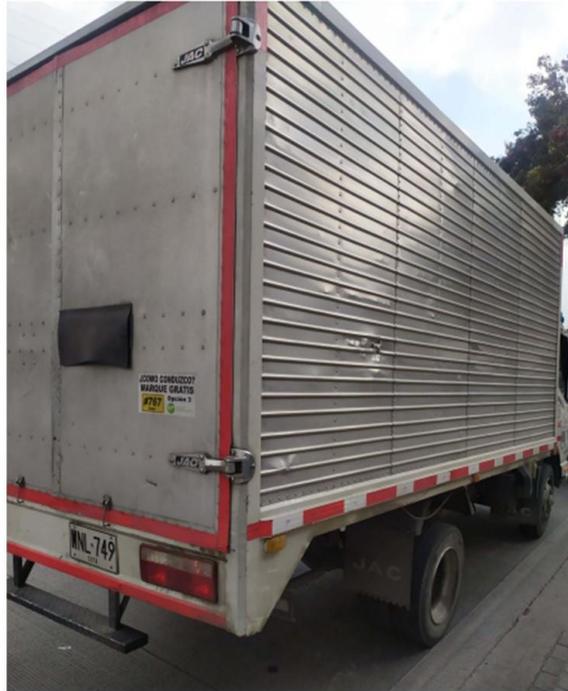
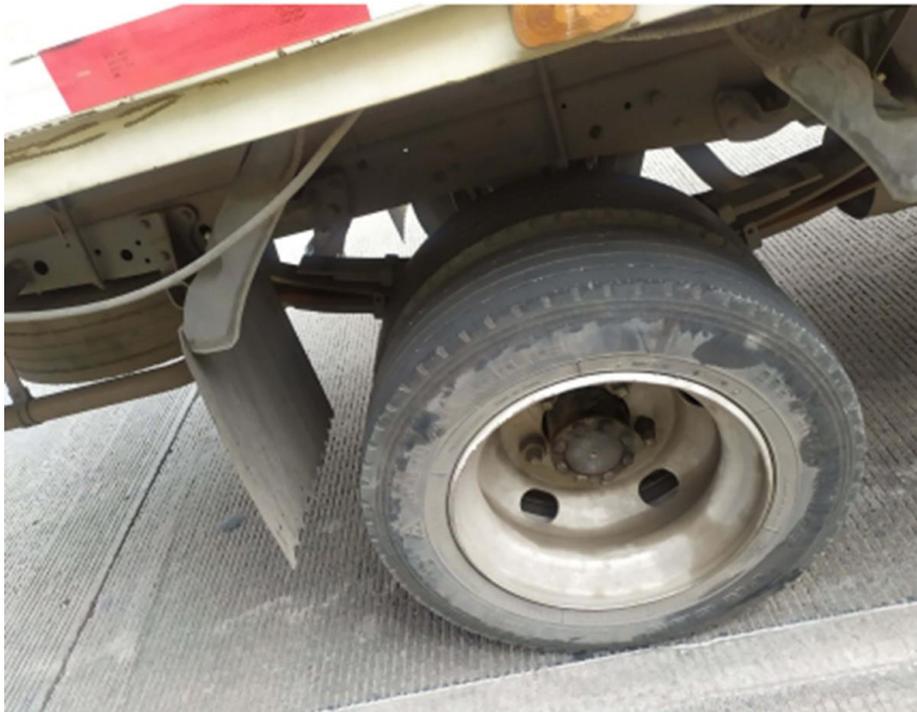
Fotografías No.10 y No. 11: En estas fotografías tomadas el día que ocurrieron los hechos y aportadas por la aseguradora para el análisis del caso, se observa la huella de limpieza descrita por policía judicial.

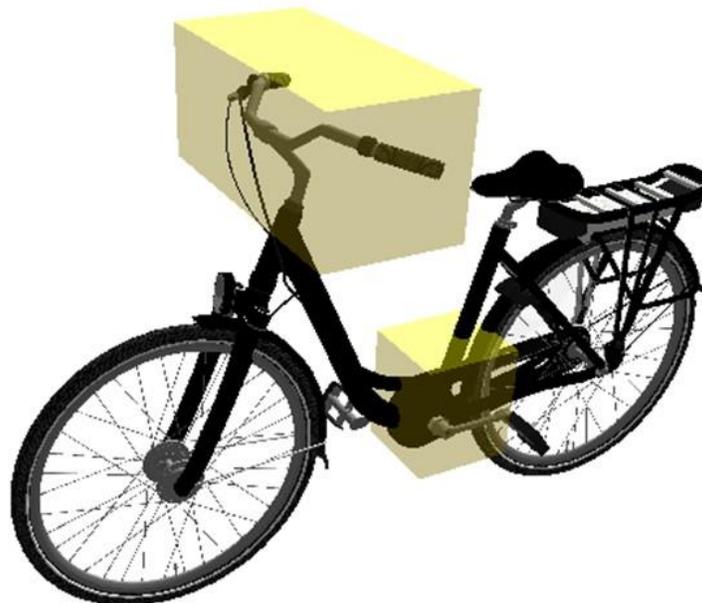
8.8. DESCRIPCIÓN DAÑOS MATERIALES DEL VEHÍCULO			
Abrasión manigueta izquierda			
Abrasión en la caja de cambios			
tuerca manubrio desalocado			
Parcialmente de su posición inicial			
Abrasión en la manigueta izquierda

Imagen No.15: En esta imagen basada en los reportes se resalta la zona de daños y evidencias en el rodante.

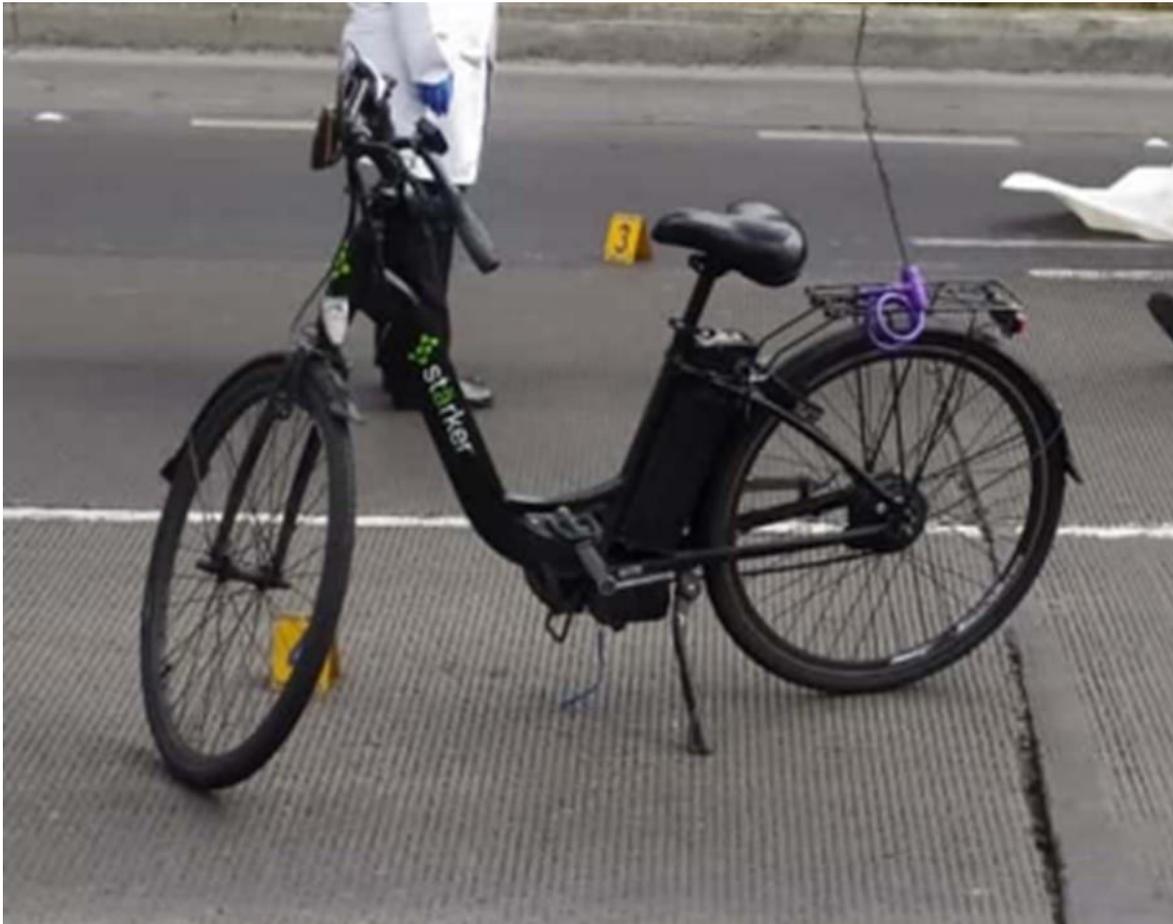
Fotografía No.12: En esta fotografía se observa el estado final del rodante involucrado en el accidente de tránsito.

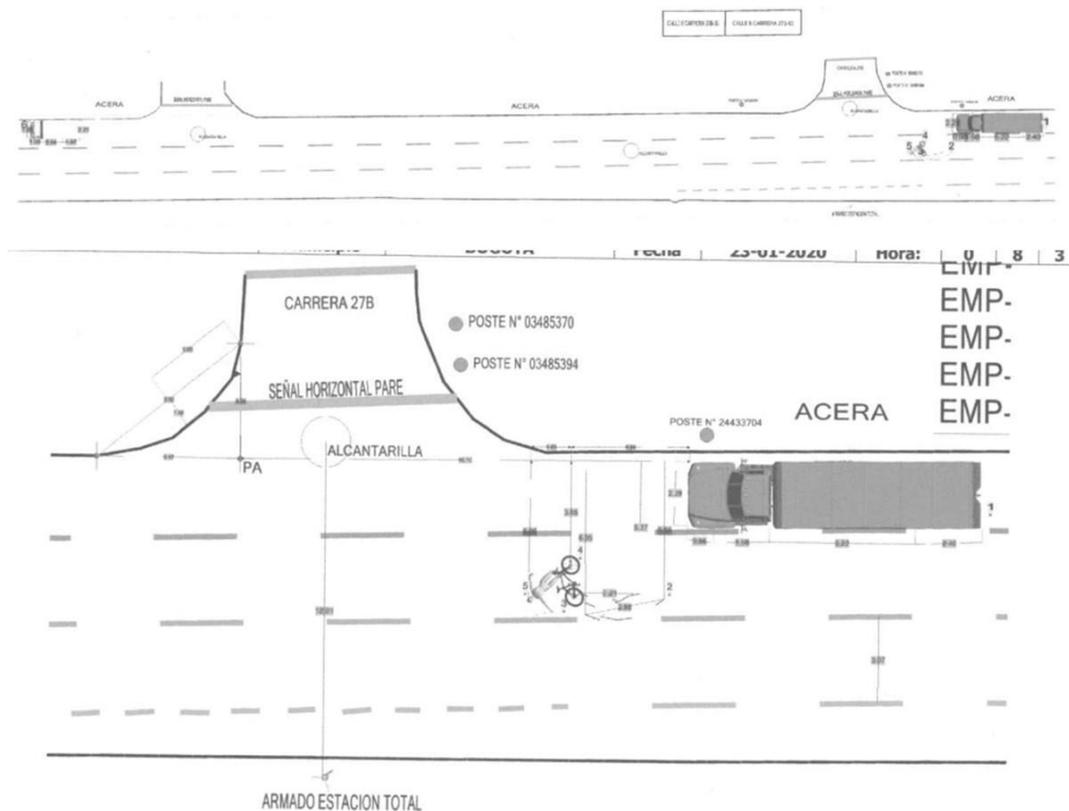
- Morfología general de la vía, demarcación, señalización y ancho.
- Punto de referencia, armado de estación total.
- Camión, bicicleta eléctrica, occiso, camioneta.
- Huella de arrastre metálico 2,90 m aproximadamente.
- Huella de arrastre corporal 2,10 m aproximadamente.

Imagen No.16: En esta imagen se muestra el bosquejo del accidente realizado por la autoridad de tránsito.

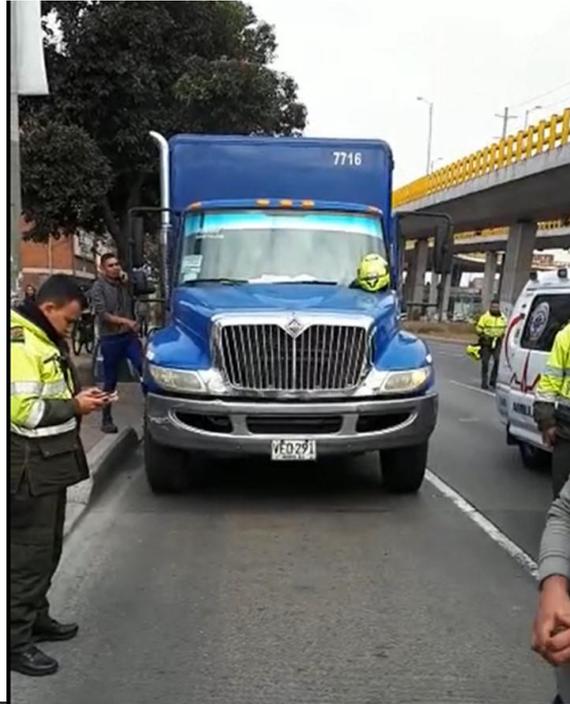
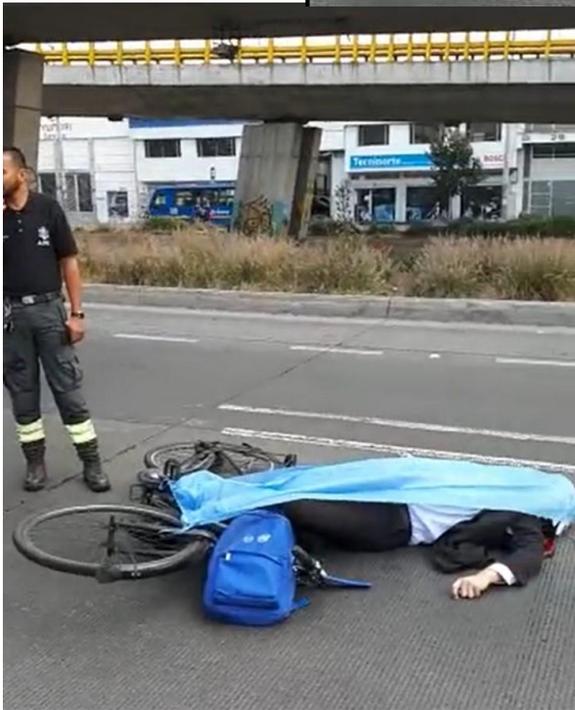
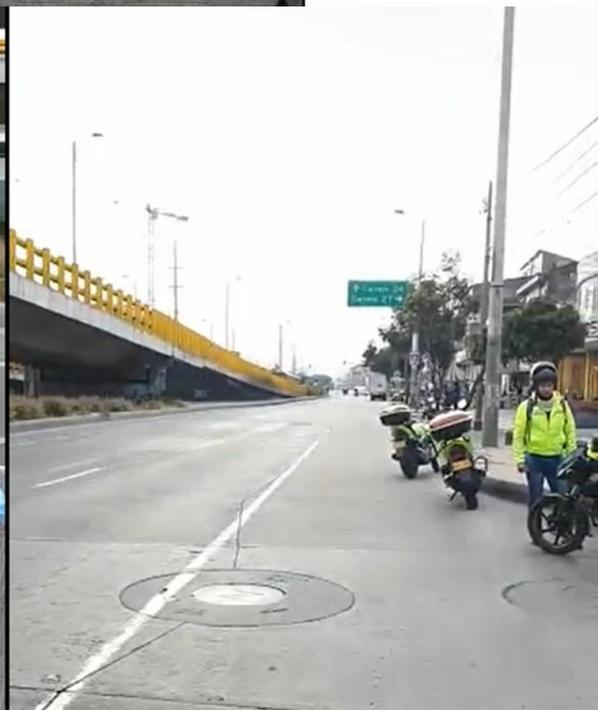
Fotografías No.13, No. 14 y No. 15: En estas fotografías tomadas el día que ocurrieron los hechos y aportadas por la aseguradora para el análisis del caso, se observa la posición final.

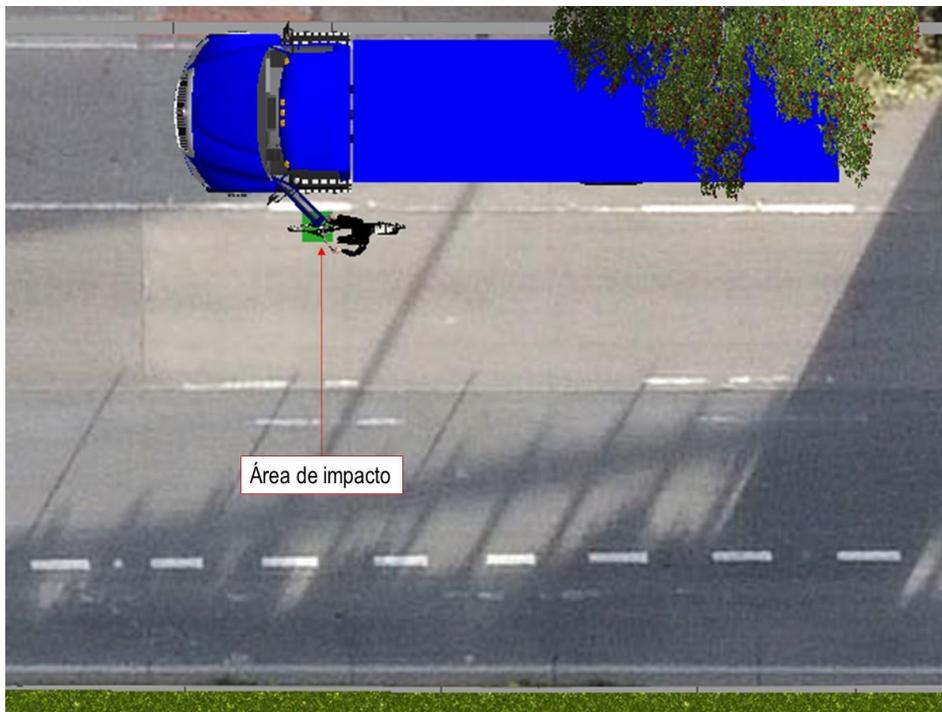
Imagen No. 19: En esta imagen vista en planta se muestra la posición relativa de los vehículos al momento del impacto entre el camión, la bicicleta y el ciclista, y el área de color verde donde interactuaron.

El área verde de 0,5 x 0,5 m indica que allí se presentó la interacción entre el camión y la bicicleta con su conductor, con los ángulos que allí se observan; es de anotar que el ciclista se encontraba en proceso de adelantamiento, y el vehículo bicicleta impacta con la puerta anterior izquierda del camión.

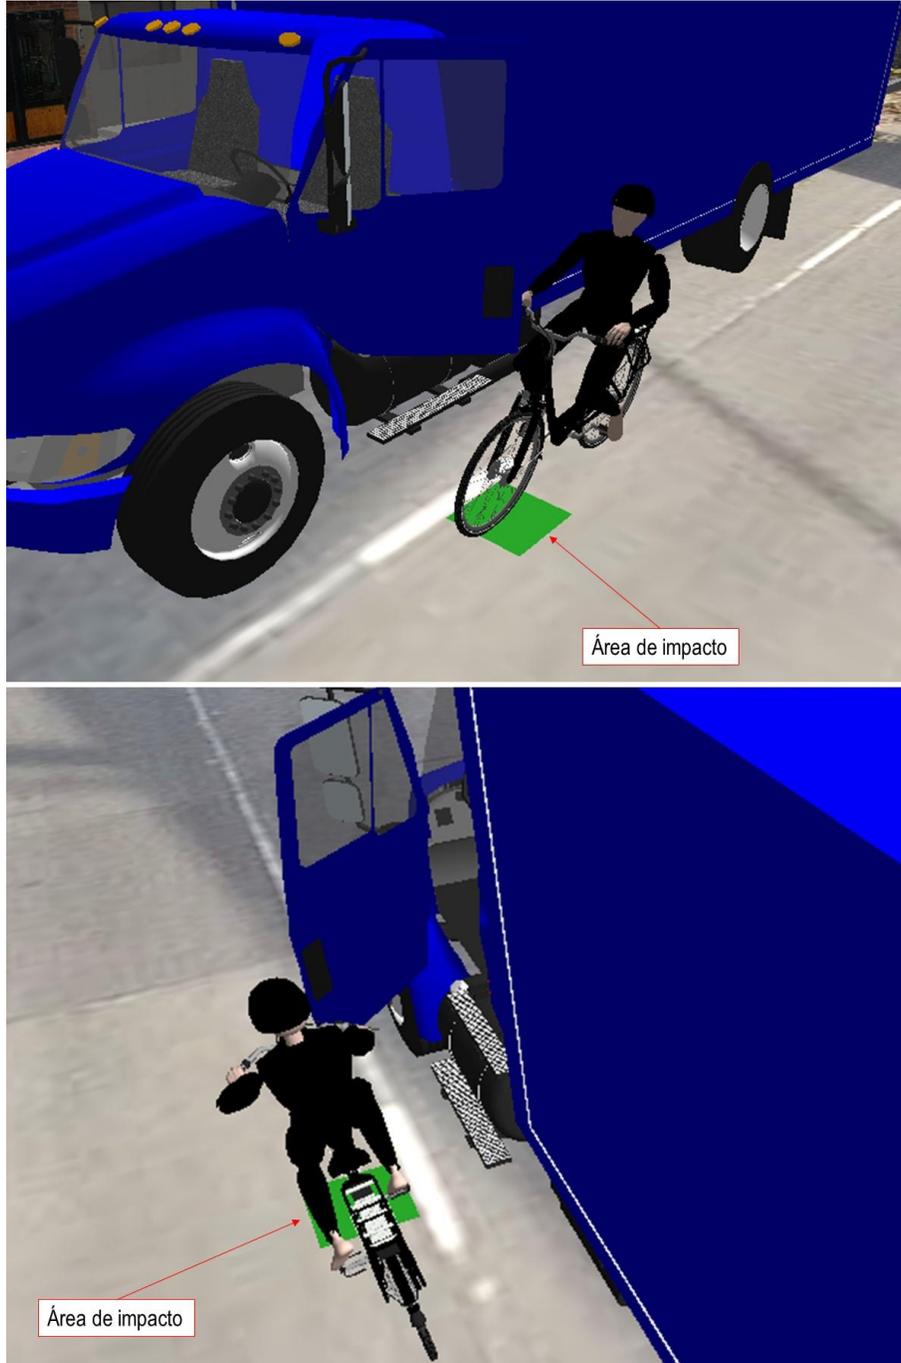
Imagen No. 20: En estas imágenes vistas en 3D se muestra la posición relativa al momento de la interacción entre el camión y la bicicleta con su conductor; nótese el área de color verde donde interactuaron.

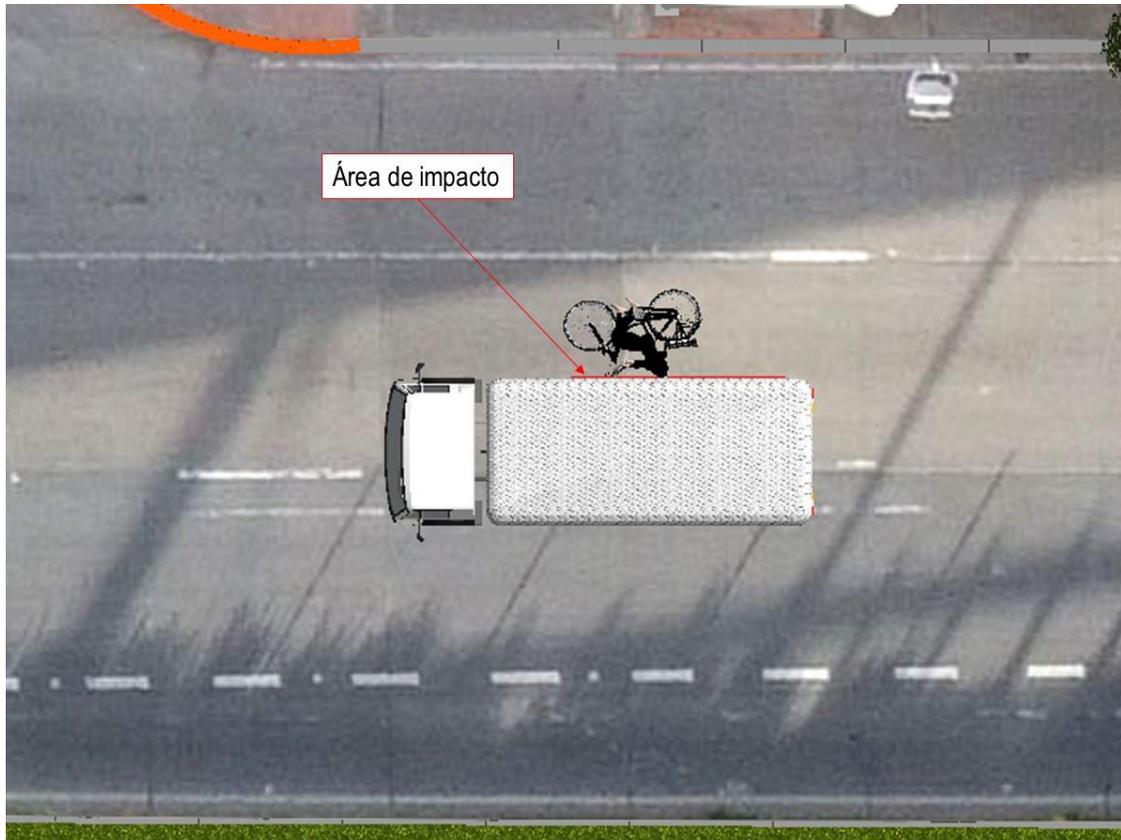
Imagen No. 21: En esta imagen vista en planta se muestra la posición relativa de los vehículos al momento de la interacción entre el camión, la bicicleta y el ciclista, y el área de color roja donde interactuaron.

El área roja de 0,5 x 3,0 m indica que allí se presentó la interacción entre la camioneta y la bicicleta con su conductor, con los ángulos que allí se observan; es de anotar que el ciclista se encontraba colapsado (caído) sobre la vía, y la bicicleta volcada al momento de interactuar con la camioneta.

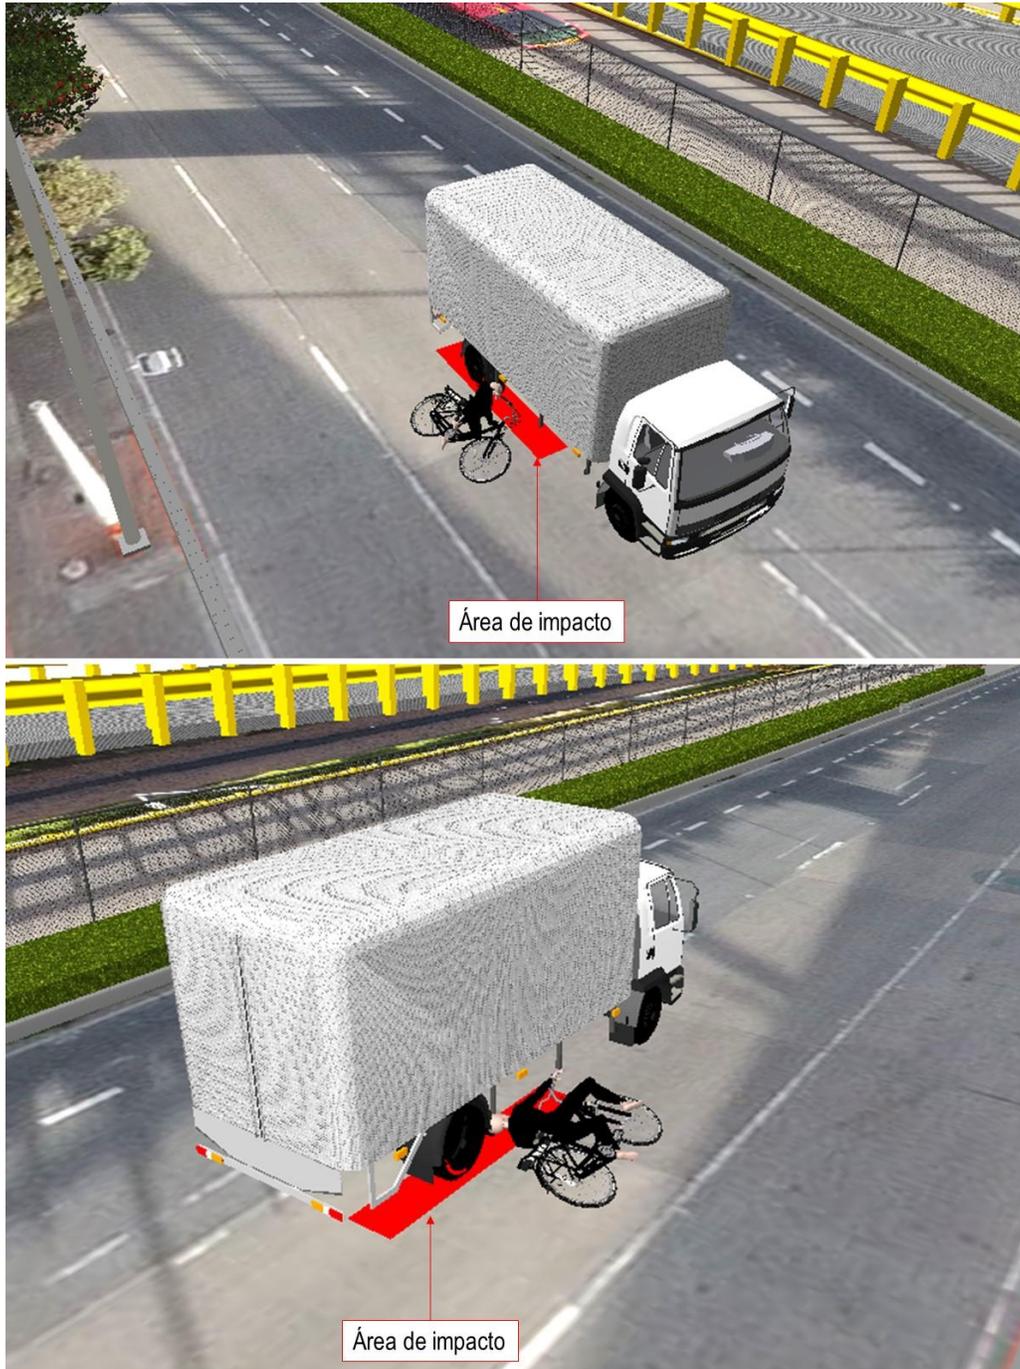
Imagen No. 22: En estas imágenes vistas en 3D se muestra la posición relativa al momento de la interacción entre la camioneta y la bicicleta con su conductor; nótese el área de color rojo donde interactuaron.

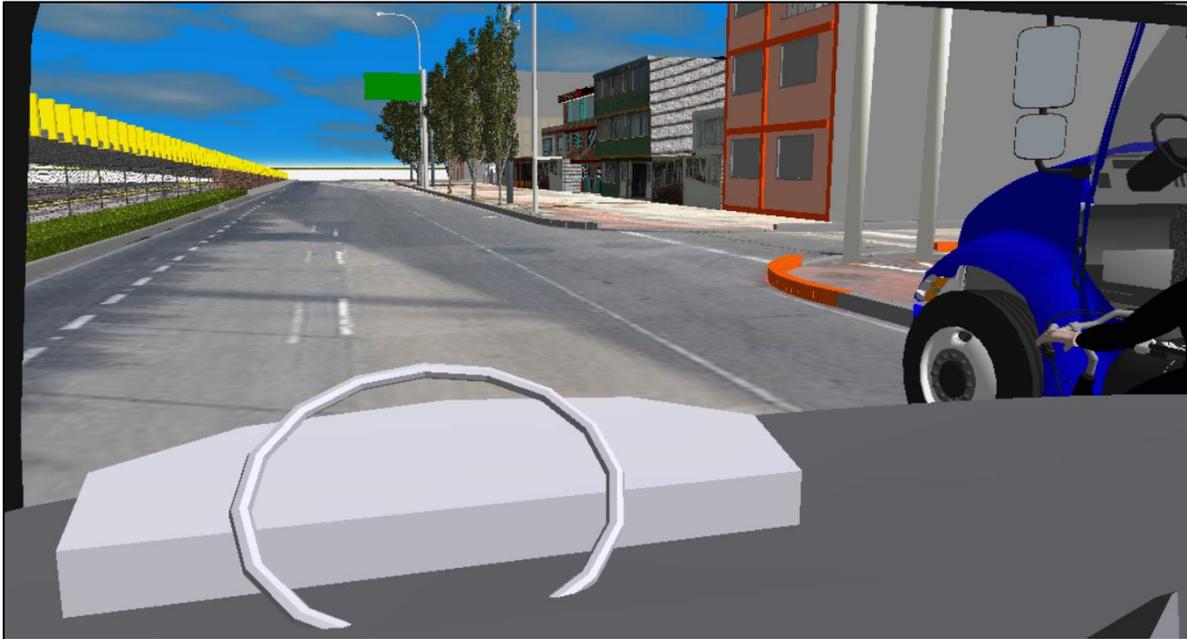
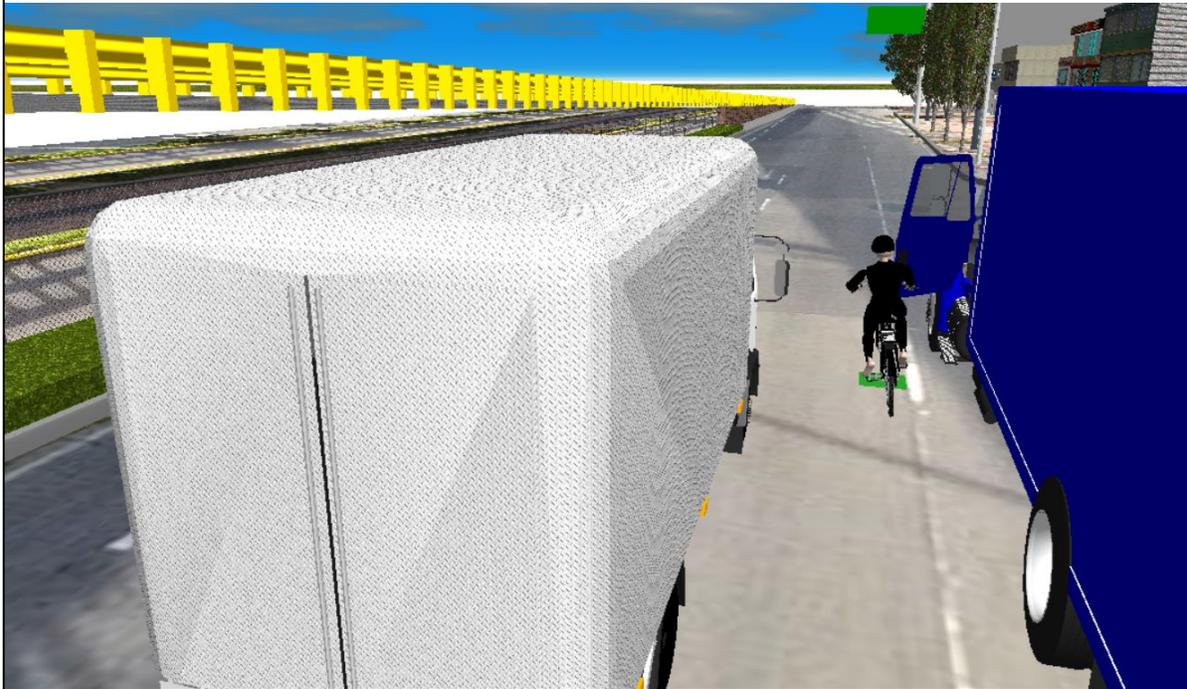
En las siguientes imágenes se observa la ubicación y visibilidad que tenía el conductor de la camioneta momentos previos a la interacción entre la bicicleta y el camión, se puede observar que era INEVITABLE, ya que el tiempo de caída del ciclista y su ubicación no le permiten al conductor de la camioneta percibir el riesgo con anterioridad y realizar maniobras para evitar el accidente.

Imagen No. 27: En estas imágenes se aprecia la ubicación de los vehículos involucrados antes de la ocurrencia del accidente, y la probable visual del conductor de la camioneta sobre el ciclista.
