INFORME VISITA UNIDADES SANITARIAS

MUNICIPIO DE PARATEBUENO.

Empresas Públicas de Cundinamarca SA ESP, suscribió con PRANO INGENIERIA SAS el contrato de obra EPC-PDA-O-358-2019, el cual contaba con la construcción de unidades sanitarias en tres municipios del Departamento de Cundinamarca, uno de ellos, es el Municipio de Paratebueno, para el cual se destinaba la construcción de 24 unidades sanitarias en el área rural del mismo.

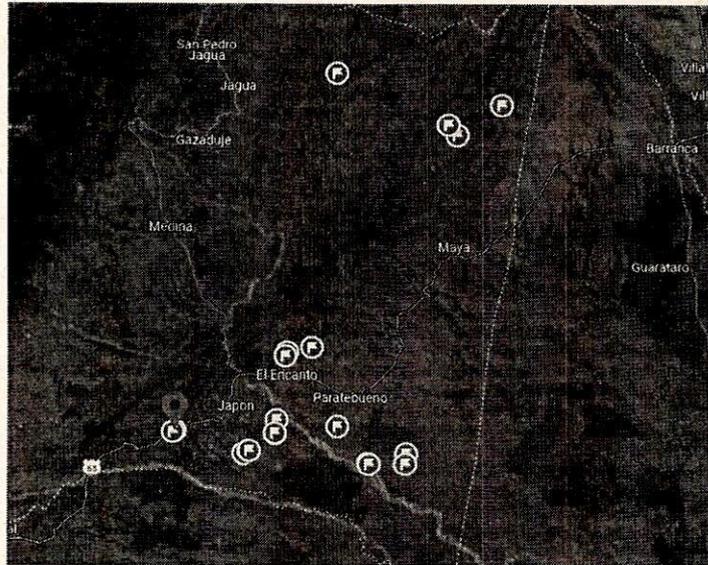
1. ELSA SAVEDRA – VEREDA SANTA CECILIA - CUMPLE

- Por otro lado, para el desagüe de la unidad sanitaria se evidenció la construcción de la caja de inspección e instalación de la trampa de grasas, al interrogar por el sistema séptico, la beneficiaria manifestó que el contratista instaló el tanque séptico, tanque FAFA y campo de infiltración; sin embargo, afirma que tapó los tanques y construyó una placa de concreto para así aprovechar el espacio y ubicar una piscina, la cual se relaciona en las fotografías.

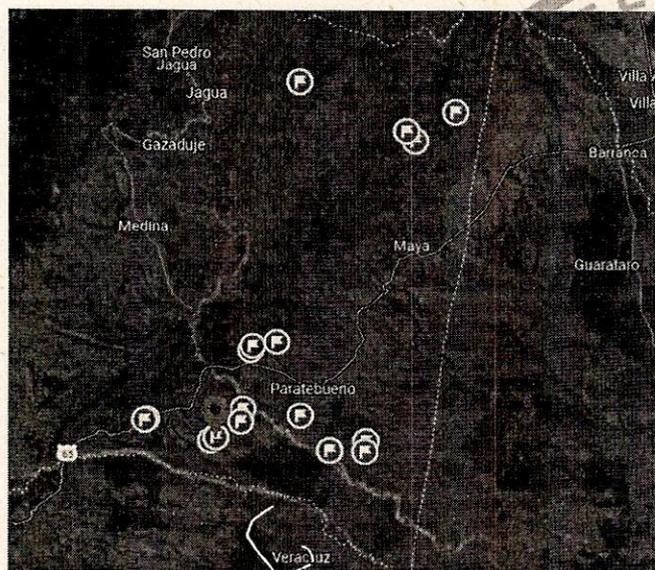
2. HUMBERTO HERNANDEZ – VEREDA BOQUERON BAJO - CUMPLE

- Al interrogar por el tanque séptico, tanque FAFA y campo de infiltración, el señor Humberto indicó que el contratista construyó todo el sistema séptico, el cual funciona con normalidad; sin embargo, afirma que fue el, quien tapo los tanques y construyó una placa encima, esto, para evitar los malos olores y accidentes con el ganado.

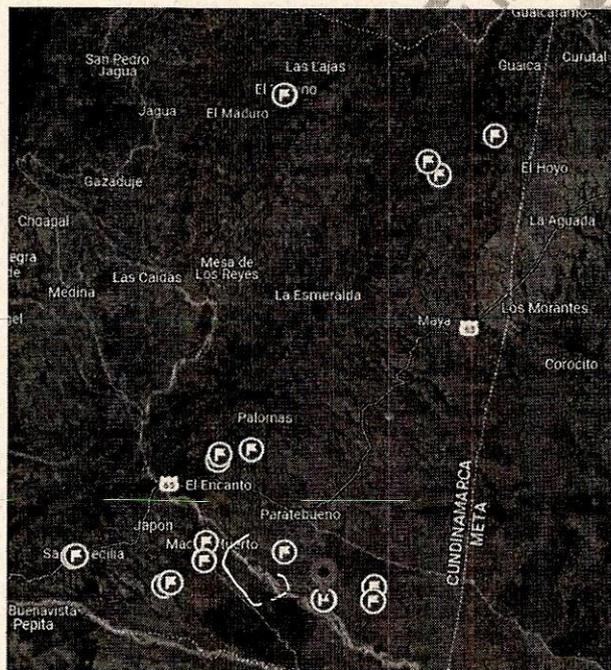
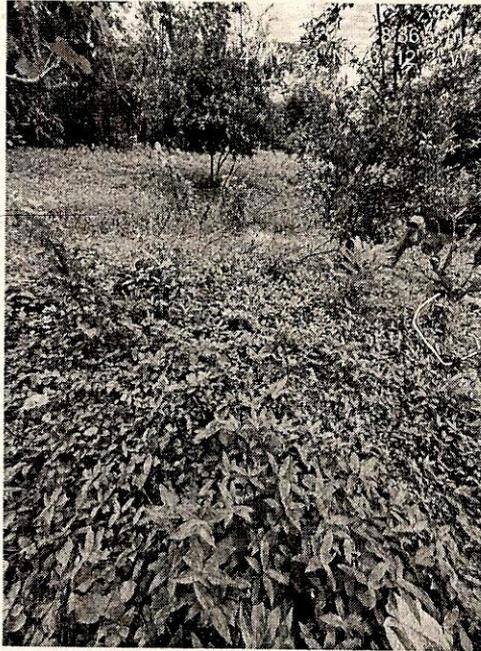
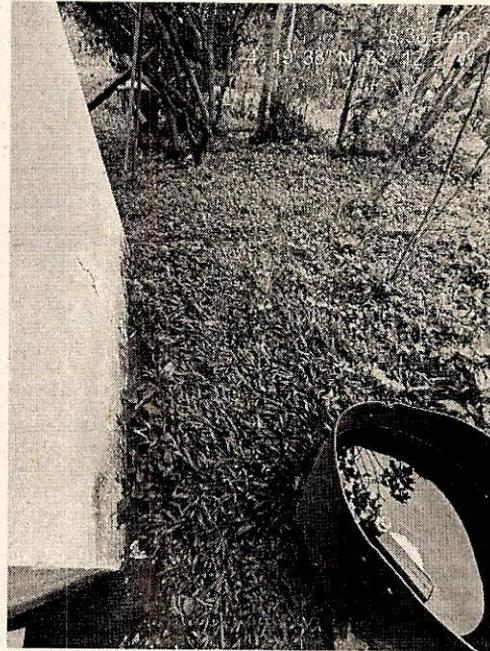
4. NOELIS VAQUIRO – VEREDA QUIENQUITA - CUMPLE

- La visita fue atendida por la Señora Noelis Vaquiro, beneficiaria del proyecto.
- Tras realizar la inspección visual, se identificó que la estructura unidad sanitaria cumple con las especificaciones de conformidad con los diseños y que la misma cuenta con suministro de agua y por ende funcionan con normalidad los cuatro puntos de agua, (Lavamanos, lavadero, ducha y sanitario).

- Al interrogar por el tanque séptico, tanque FAFA y campo de infiltración, la señora Noelis afirmó que los mismo fueron construidos por le contratista de obra, pero los se encuentran enterrados, pues fue ella quien los tapo para evitar malos olores o accidente.

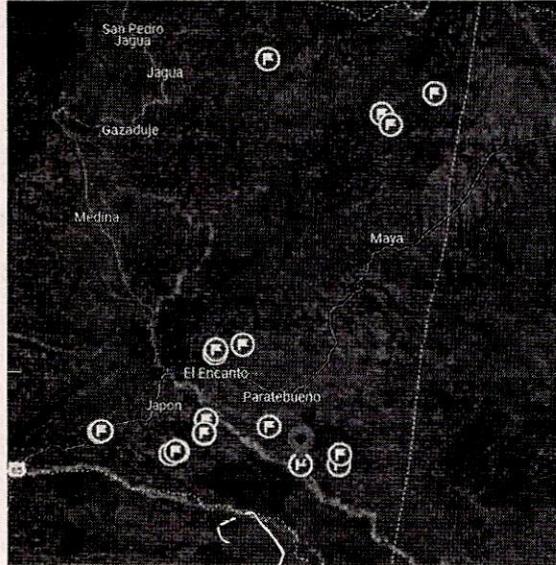
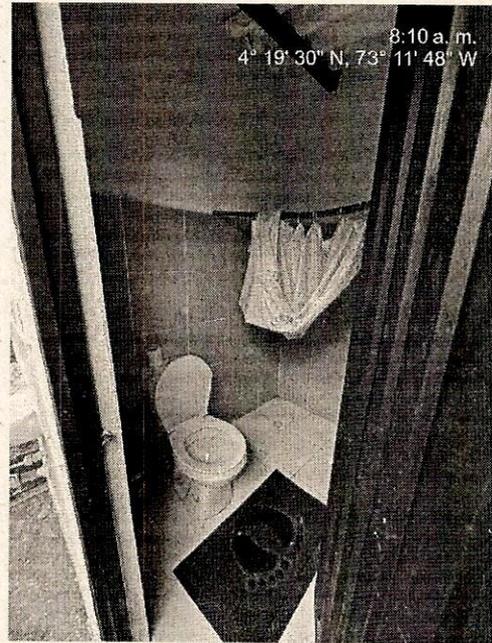
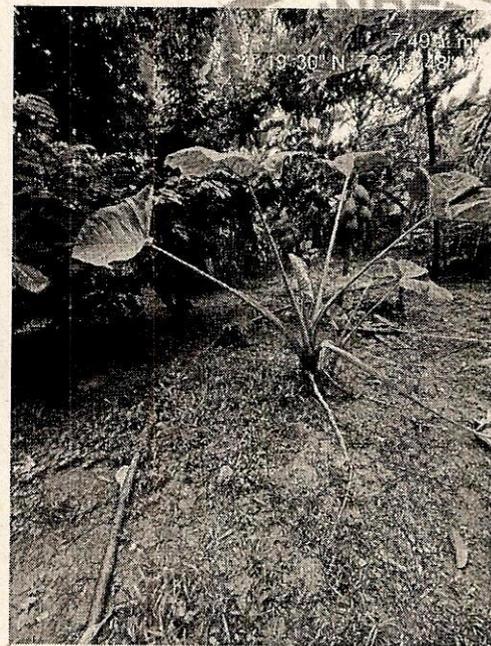
5. HERNANDO BAQUERO – VEREDA QUIENQUITA - CUMPLE

- Tras realizar la inspección visual, se identificó que la estructura de la unidad sanitaria cumple con las especificaciones de conformidad con los diseños y que la misma cuenta con suministro de agua y por ende funcionan con normalidad los cuatro puntos de agua, (Lavamanos, lavadero, ducha y sanitario).
- Para el desagüe de la unidad sanitaria se evidenció la construcción de la caja de inspección e instalación de la trampa de grasas y al interrogar por el tanque séptico, tanque FAFA y campo de infiltración, el beneficiario indico que el contratista construyo todo el sistema y que ha funcionado con total normalidad; sin embargo, afirma que fue el mismo quien tapo los tanques, esto para evitar malos olores.
- En el marco de la visita se llevó a cabo una validación de la unidad sanitaria a través de un formato, el cual se anexa al presente informe.

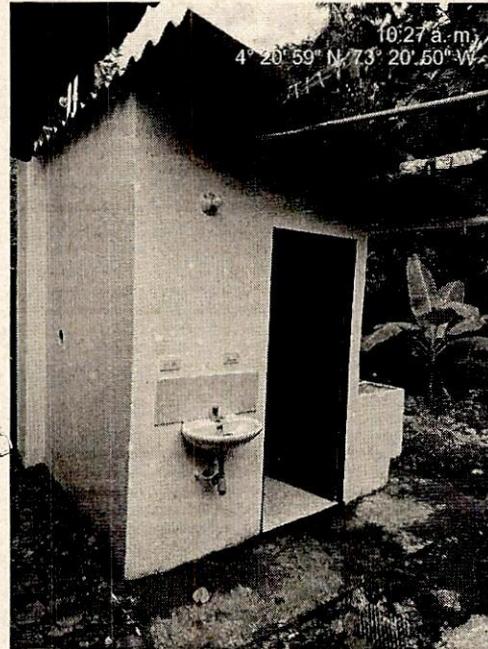
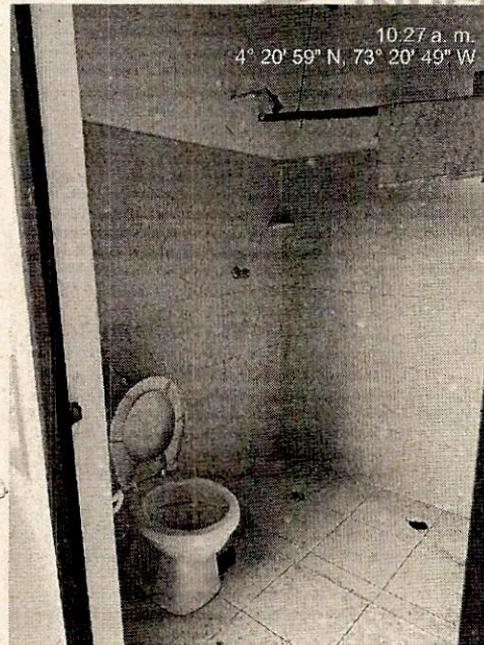
6. LUZ MARY SANCHEZ – VEREDA SANTA CECILIA – NO CUMPLE

- Tras insistir vía telefónica al beneficiario, no hubo persona alguna que atendiera la visita. En el desarrollo de la visita, se revisó la construcción de la unidad sanitaria y el funcionamiento de la misma.

- Durante la inspección realizada, se identificó que la estructura de la caseta de la unidad sanitaria cumple con las especificaciones técnicas de diseño y que los 4 puntos de agua funcionan con total normalidad, (Lavamanos, lavadero, ducha y sanitario).
- En cuanto al desagüe, se revisó el sistema de séptico, y no fue posible encontrar la caja de inspección, trampa de grasas, tanque séptico, tanque FAFA y mucho menos el campo de infiltración, por lo tanto, no se pudo corroborar la instalación y funcionamiento del sistema.
- En el marco de la visita se llevó a cabo una validación de la unidad sanitaria a través de un formato, el cual se anexa al presente informe.

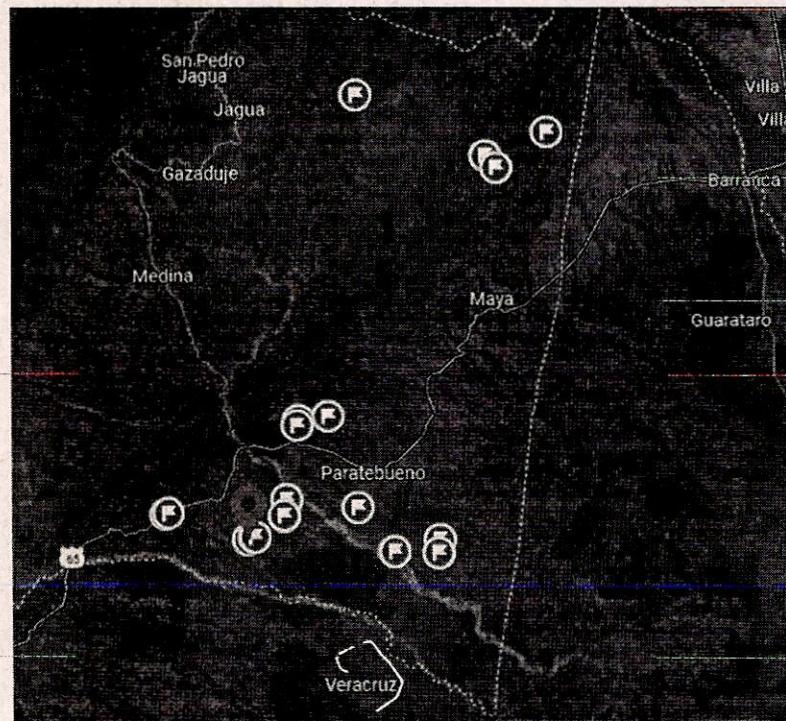
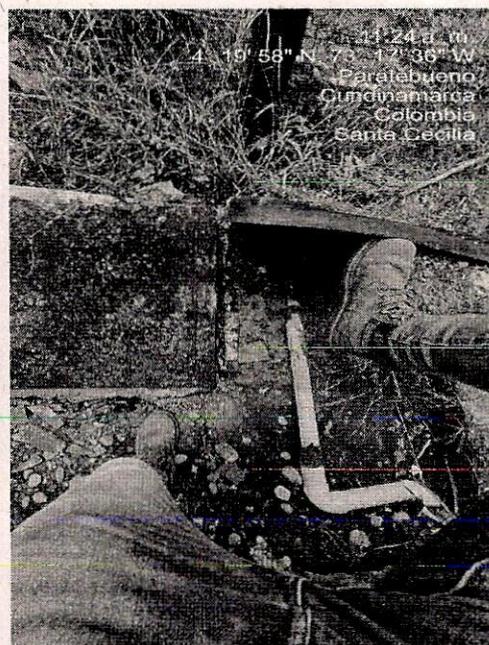
7. GIL ARIALDO BETANCOURT – VEREDA BOQUERON BAJO - NO CUMPLE

- En el desarrollo de la visita no hubo quien atendiera la misma.
- Durante la diligencia, se revisó la construcción de la unidad sanitaria y se pudo evidenciar que los cuatro puntos de agua (Lavamanos, lavadero, ducha y sanitario), funcionan con total normalidad.

- Para la revisión del tanque séptico, tanque FAFA y campo de infiltración, se realizó una inspección visual, de la cual no fue posible identificar la instalación de los mismos y mucho menos el funcionamiento, pues existe una tubería de salida que conecta directamente con el suelo.

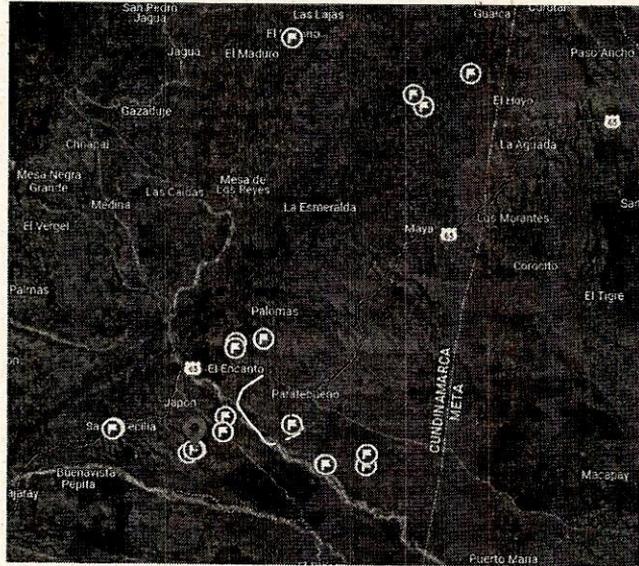
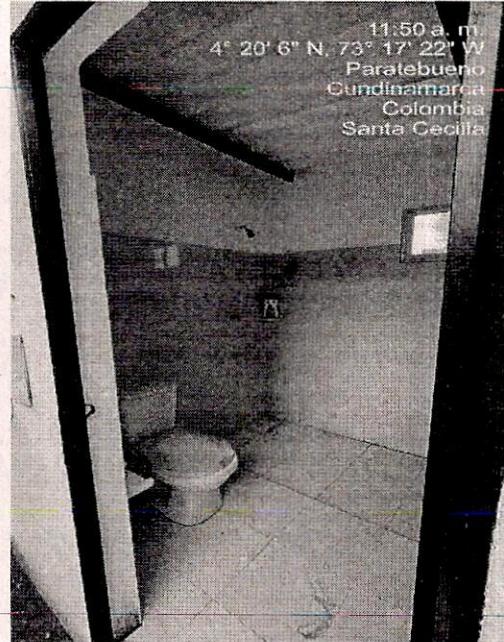
8. CAROLINA HERNANDEZ - VEREDA BOQUERON - NO CUMPLE

- Al interrogar por el tanque séptico, tanque FAFA y campo de infiltración, la beneficiaria indicó que el contratista instalo todo lo mencionado con anterioridad y que funciona sin problema alguno; sin embargo, afirma que fue ella misma quien tapo los tanques y construyo una placa encima para evitar los malos olores y accidentes con el ganado.

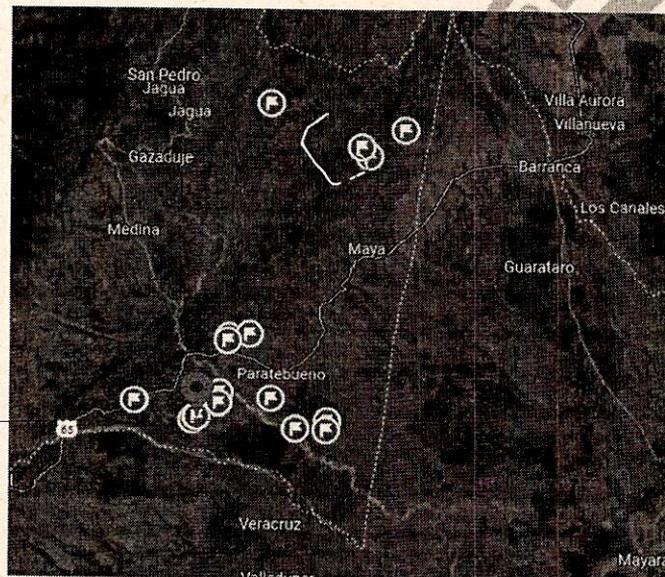
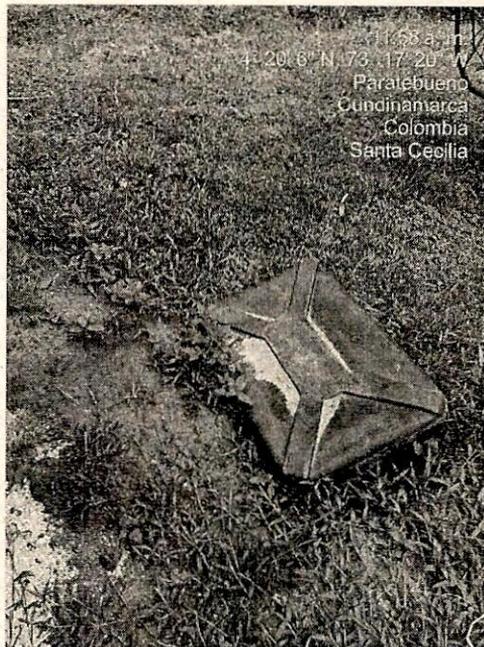
9. CLAUDIA MAYERLY ORTIZ – VEREDA BOQUERON BAJO - NO CUMPLE
COORDENADAS N 4° 20' 6" – W 73° 17' 20"

- En el desarrollo de la visita, no hubo quien atendiera la misma.
- Tras realizar la inspección visual, verificar la construcción y funcionamiento de la unidad sanitaria, se determinó que, la estructura de la unidad no cuenta con la cubierta ni los perfiles que permiten amarrar la misma.

- Por otro lado, los 4 punto de agua, (Lavamanos, lavadero, ducha y sanitario), funcionan con total normalidad.
- En cuanto al desagüe de la unidad sanitaria, no fue posible identificar la construcción de la caja de inspección, pero si la ubicación en campo de la trampa de grasas y los pozos sépticos; sin embargo, estos no están conectados y por lo tanto no están en funcionamiento, además se evidencio que están mal instalados y no cumplen con las condiciones técnicas de diseño. El campo de infiltración tampoco se identificó.

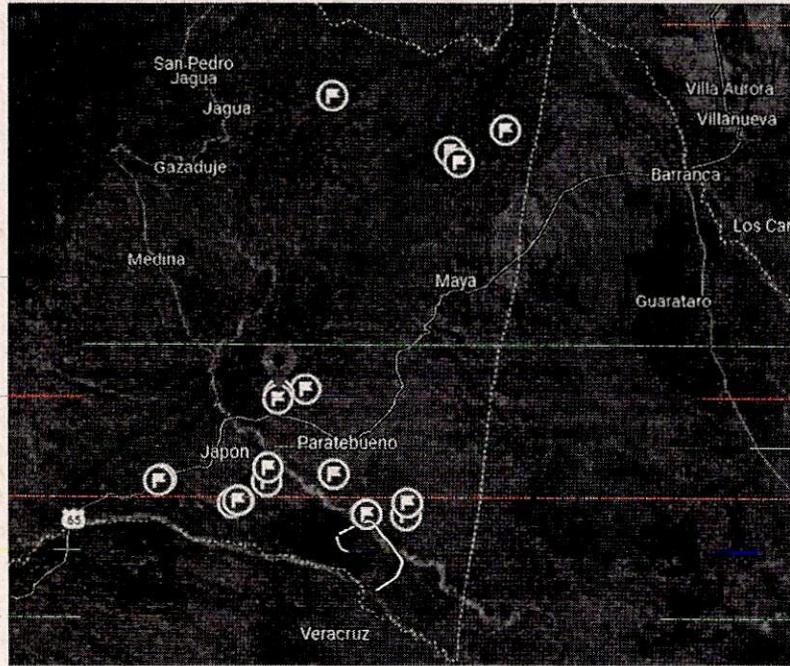
11. JOSE RAUL MALPICA – VEREDA LA EUROPA - NO CUMPLE

- La visita fue atendida por el Señor José Raúl Malpica, beneficiario del proyecto.
- Tras realizar la inspección visual, no se identificó la construcción de la unidad sanitaria y, al interrogar al beneficiario acerca de la unidad, este manifestó que únicamente se le entregó material y que aun sigue esperando el maestro para construir la unidad sanitaria.
- En el marco de la visita se llevó a cabo una validación de la unidad sanitaria a través de un formato, el cual se anexa al presente informe.

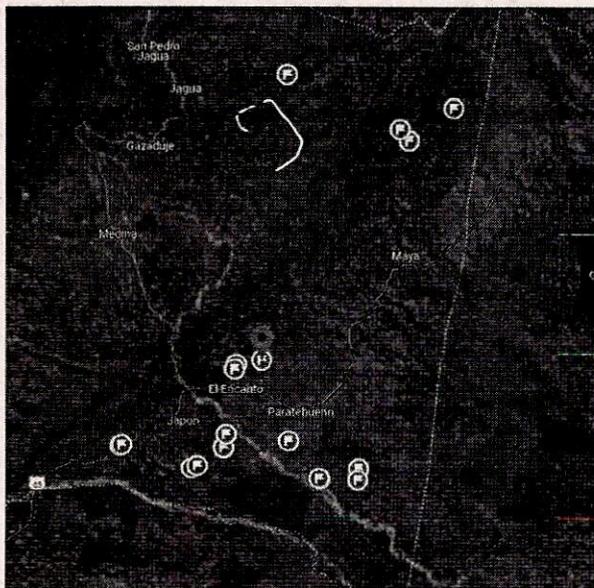
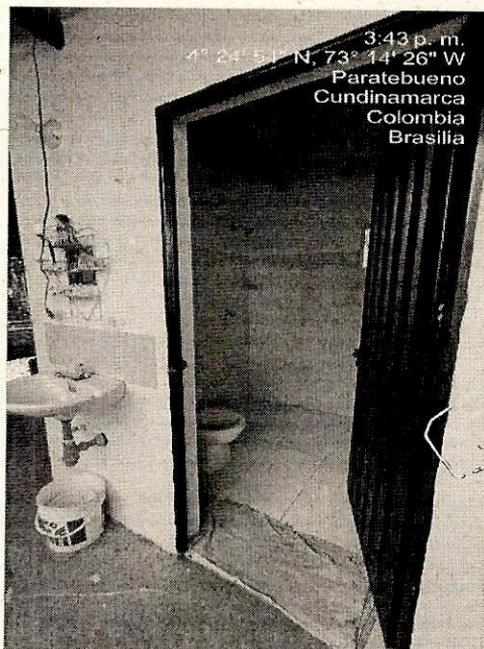
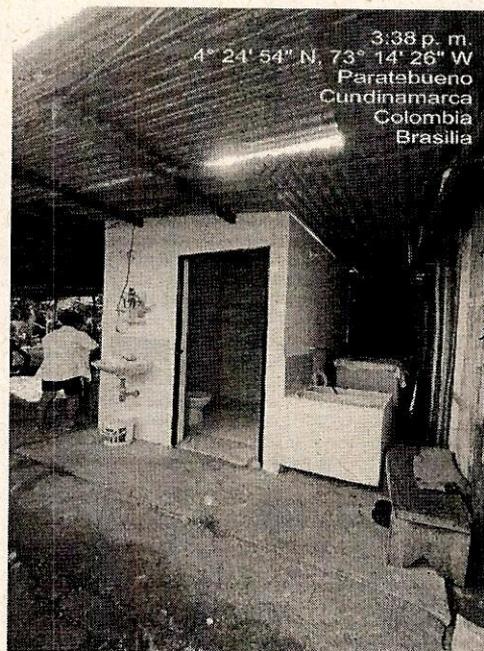
12. RAFAEL LINARES LOZANO – VEREDA BRASILIA - NO CUMPLE

- La visita fue atendida por la Señora Gloria Alicia, esposa del señor Rafael Linares Lozano, beneficiario del proyecto.
- Tras realizar la inspección visual, verificar la construcción y funcionamiento de la unidad sanitaria se identificó que, si bien es cierto que la estructura de la unidad cumple con las especificaciones técnicas de conformidad con el diseño, cabe resaltar que el lavadero no cuenta con la base requerida, por lo tanto, este se encuentra en voladizo, lo cual podría con el tiempo no solamente caerse y romperse sino también generar un accidente en cualquier momento. Así mismo, a la unidad no le fue instalada la bajante en PVC.

- Por otro lado, se pudo determinar que los cuatro puntos de agua, (Lavamanos, lavadero, ducha y sanitario), funcionan con total normalidad.
- Para el desagüe de la unidad sanitaria se evidencio únicamente la construcción de la caja de inspección, mas no se encontró la trampa de grasas. Al interrogar por el tanque séptico, tanque FAFA y campo de infiltración, la beneficiaria indicó que el contratista instalo todo eso y que funciona con total normalidad; sin embargo, afirma que tapo los tanques con el fin de evitar malos olores.

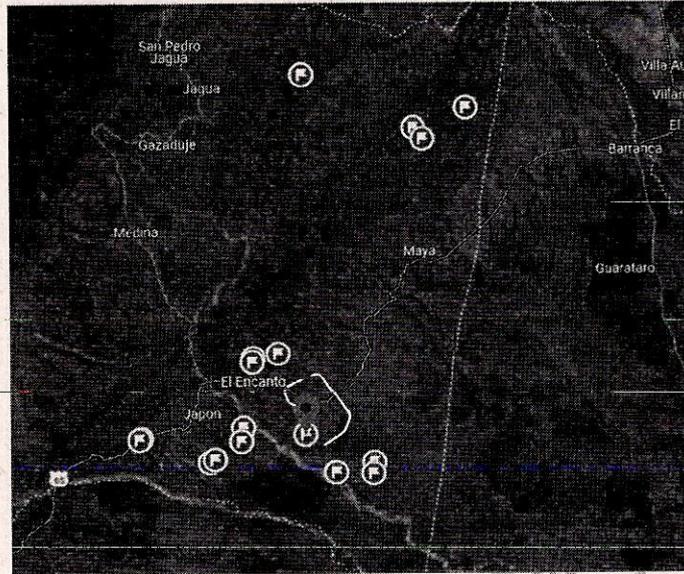
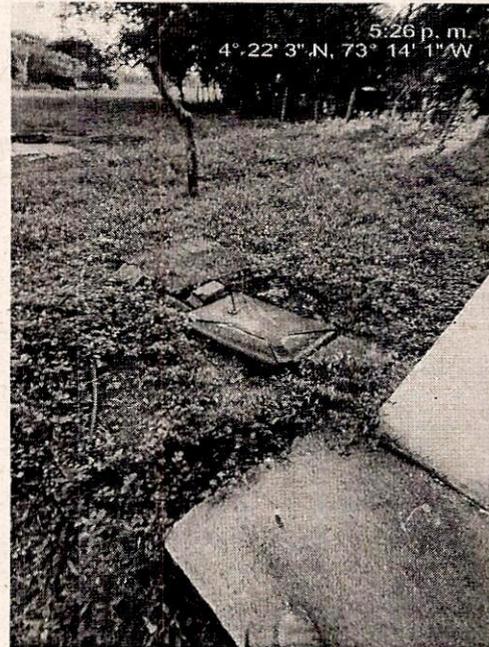
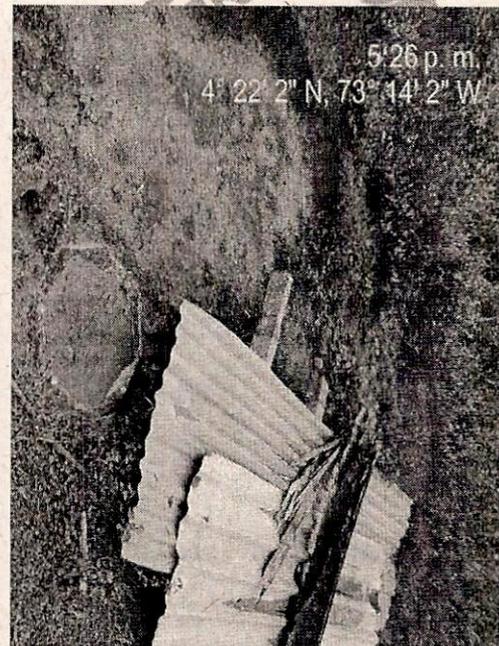
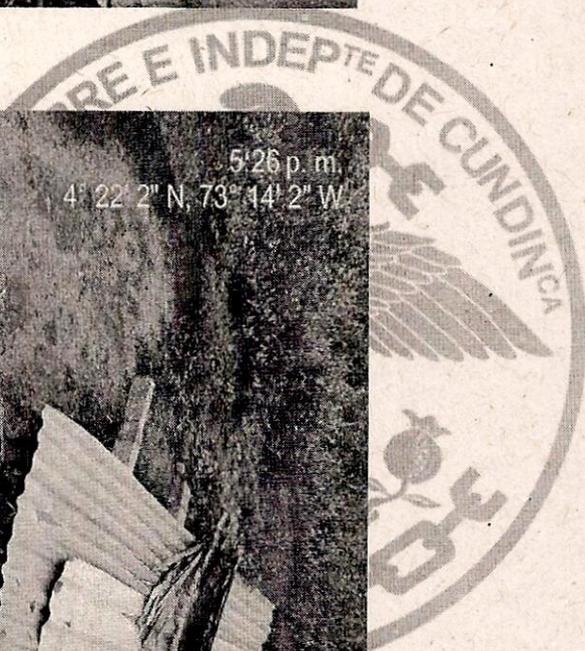
13. EDILBERTO MEJIA MUÑOZ – VEREDA QUIENQUITA - NO CUMPLE

- Por otro lado, en el desagüe de la unidad sanitaria se evidenció la construcción de la caja de inspección y ubicación de la trampa de grasas, esta última no se encuentra se encuentra conectada a ninguna de las estructuras del sistema. Al interrogar por el tanque séptico, tanque FAFA y campo de infiltración, el beneficiario indicó que el contratista instaló el sistema séptico y que funciona con total normalidad, pero él lo tapó con latas de zinc para evitar accidentes con los animales de la finca.

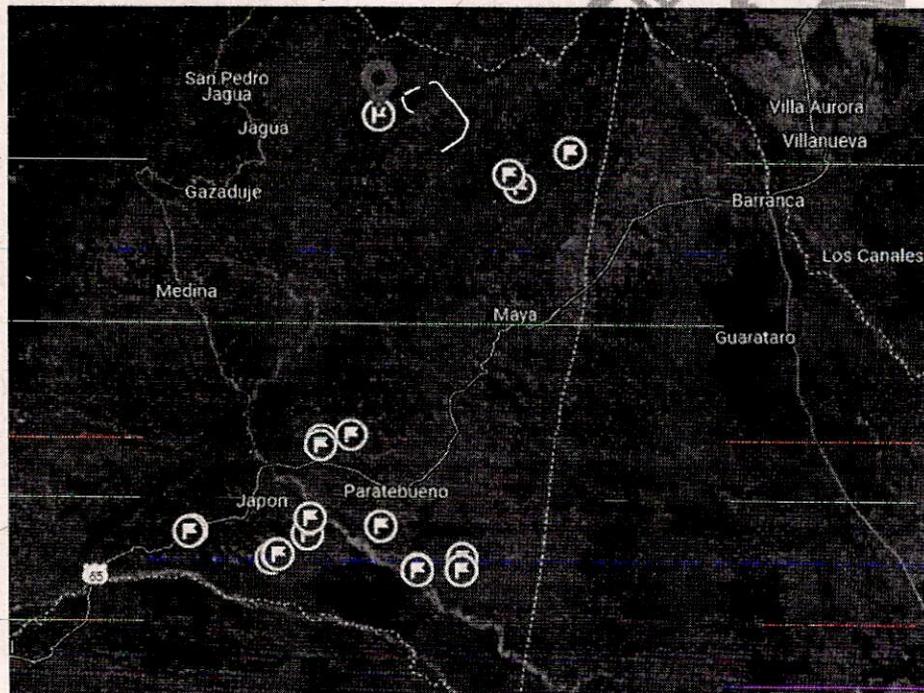
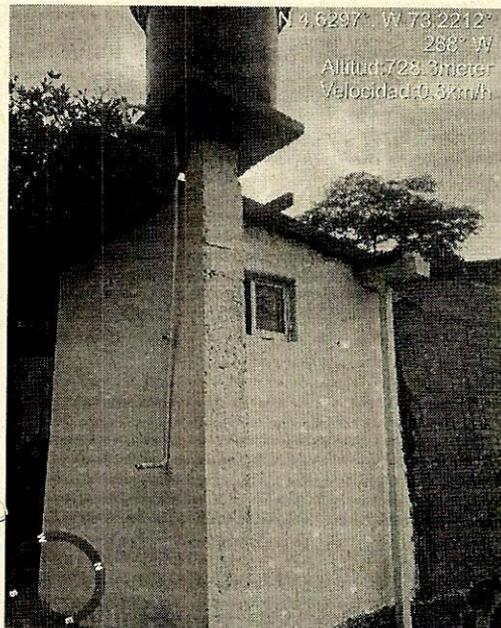
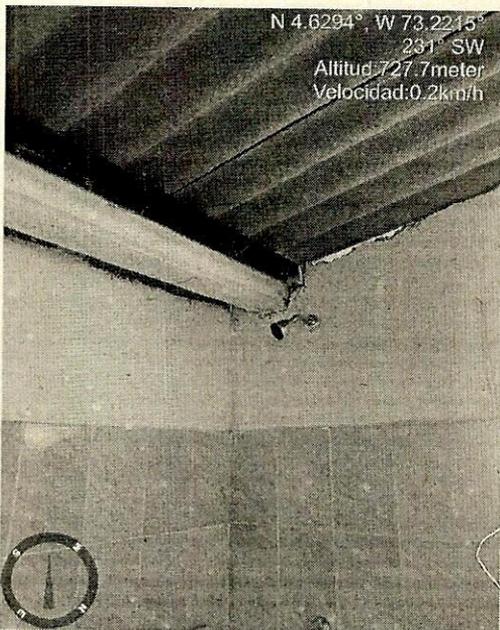
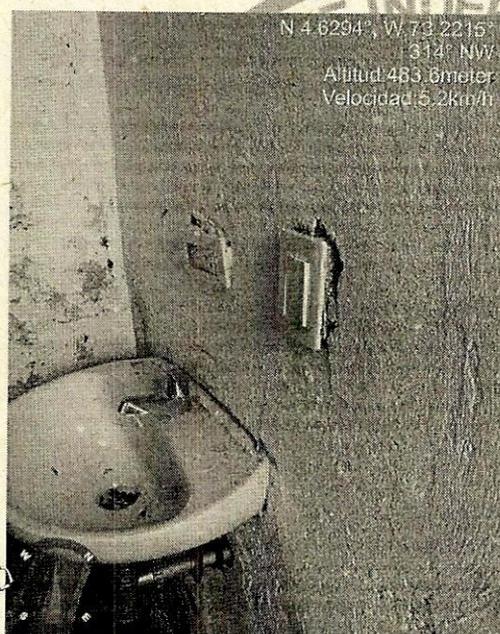
14. DORA HILDA MORERA – VEREDA EL ENGAÑO - NO CUMPLE

- En el desarrollo de la visita, no hubo quien atendiera la visita.

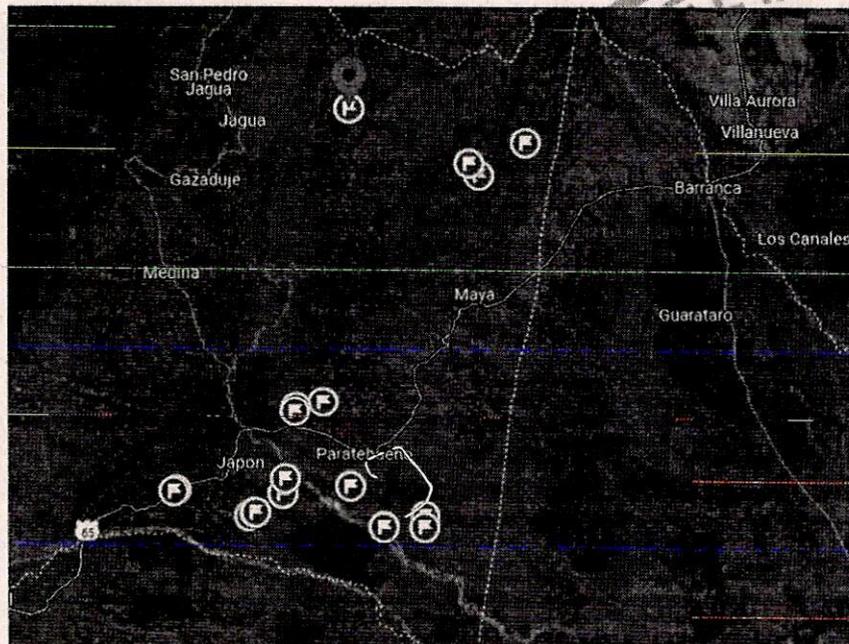
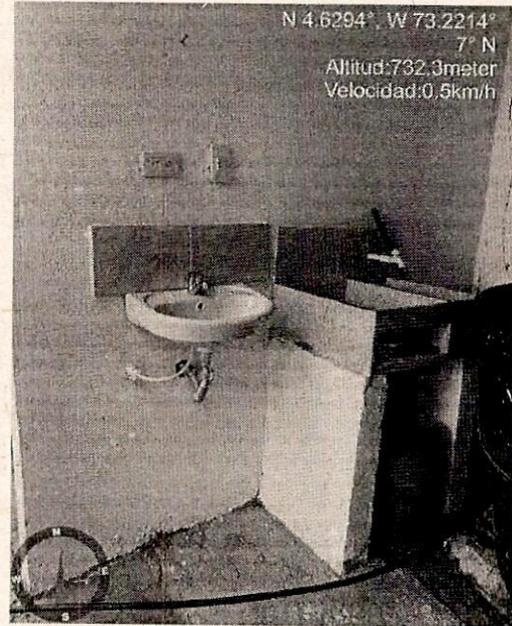
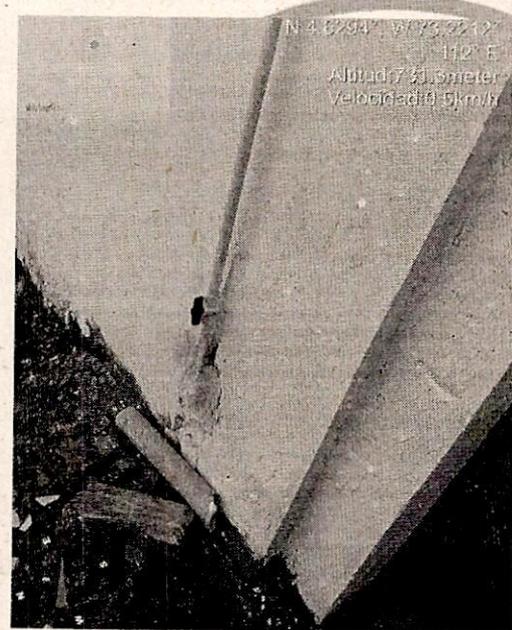
15. MARGARITA MORERA – VEREDA EL ENGAÑO - NO CUMPLE

- En cuanto al desagüe de la unidad sanitaria, no fue posible identificar el lugar en el cual se habría instalado todo el sistema de tratamiento, es decir, trampa de grasas, caja de inspección, tubería, tanque séptico, tanque FAFA y campo de infiltración.

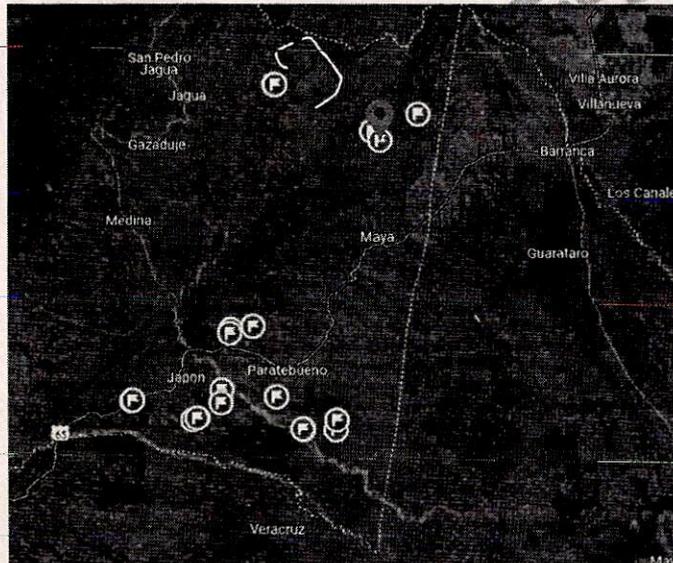
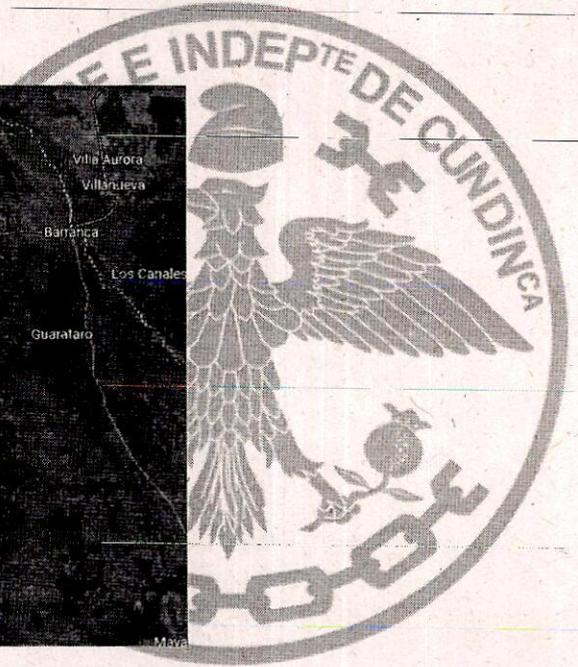
16. SALVADOR CALDERON – VEREDA CAÑO RICO - NO CUMPLE

- Así mismo, tras revisar visualmente la placa de contrapiso, esta, no parece contar con acero de refuerzo, pues el espesor no cumple con lo requerido, además de la pésima de terminación de la misma, ya presenta agrietamiento en algunas partes.

- En cuanto al funcionamiento de la unidad, se determinó que de los 4 puntos de agua, (Lavamanos, lavadero, ducha y sanitario), la ducha no funciona.
- Para el desagüe de la unidad sanitaria se evidenció la construcción de la caja de inspección, mientras que la trampa de grasas, no fue instalada según los manifestado por el beneficiario.

- Al interrogar por el tanque séptico, tanque FAFA y campo de infiltración, el beneficiario indicó que el contratista instaló solamente los tanques sépticos, y que fue el quien los retiró.

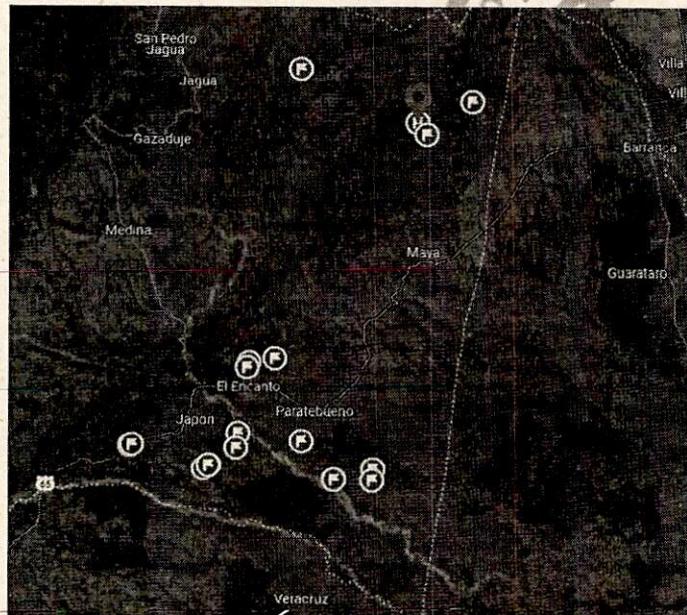
18. FLOR MARIA MARTINEZ – VEREDA PALOMAS CAÑO CLARO - NO CUMPLE

- No solamente el lavamos se instaló de manera incorrecta, sino además los accesorios eléctricos quedaron únicamente sobrepuestos.
- En cuanto al desagüe de la unidad, se evidencio la construcción de la caja de inspección, la instalación de la trampa de grasas y tanques sépticos, faltando únicamente el campo de infiltración. El señor Víctor indica que funciona con total normalidad.

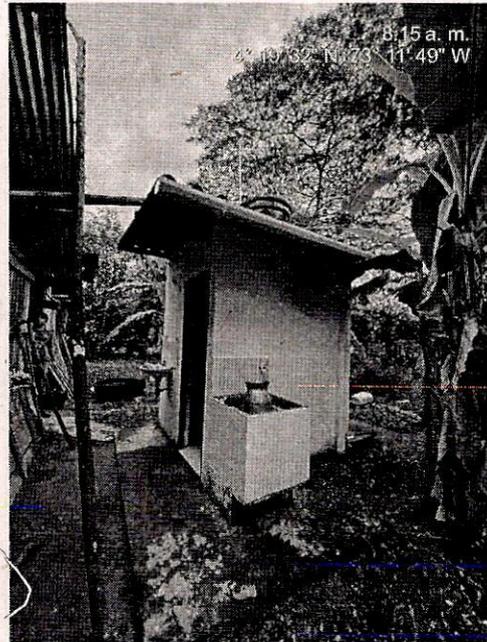
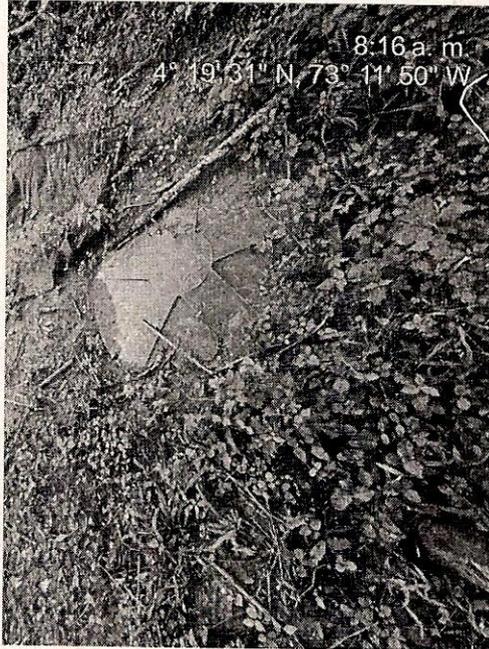
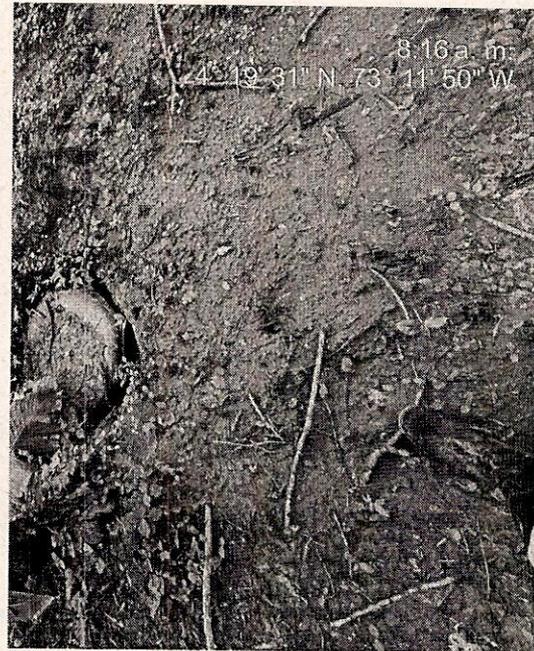
19. JOSE DOMINGO MORENO - VEREDA QUIENQUITA - NO CUMPLE

- La visita fue atendida por el Señor José Domingo Moreno, beneficiario del proyecto.
- En el desarrollo de la inspección visual, verificación de la construcción y funcionamiento de la unidad sanitaria, se identificó que la estructura de la unidad cumple con las especificaciones de conformidad con los diseños y que la misma cuenta con suministro de agua y por ende funcionan con normalidad los cuatro puntos de agua, (Lavamanos, lavadero, ducha y sanitario).

- Para el desagüe de la unidad sanitaria se evidenció la construcción de la caja de inspección e instalación de la trampa de grasas, esta no ultima, no se encuentra en funcionamiento. En cuanto al tanque séptico, tanque FAFA y campo de infiltración se identificó que solamente se sobrepusieron las tapas, que no existe ninguno de los tanques y mucho están en funcionamiento.

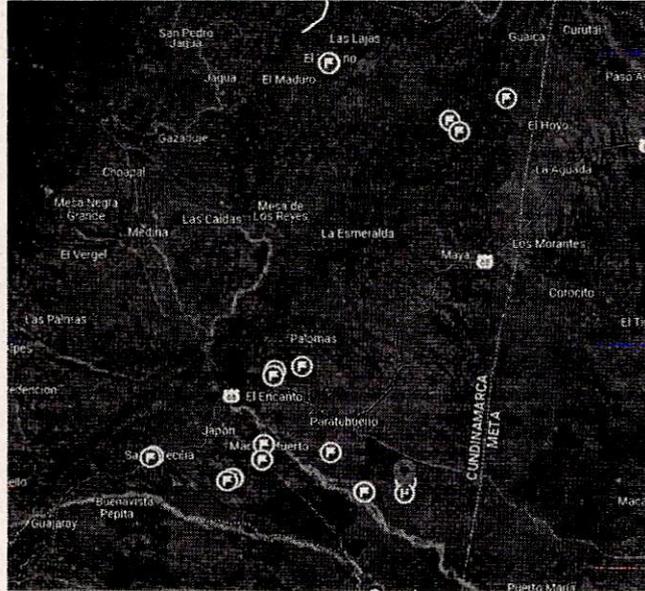
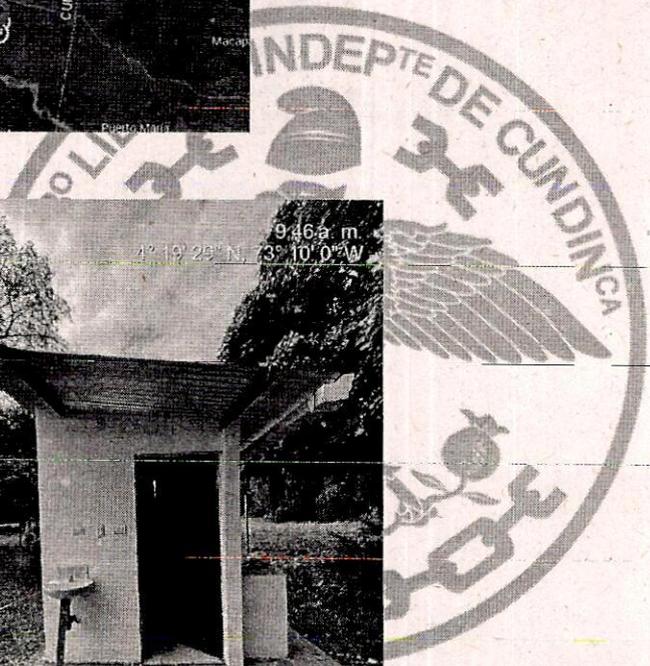
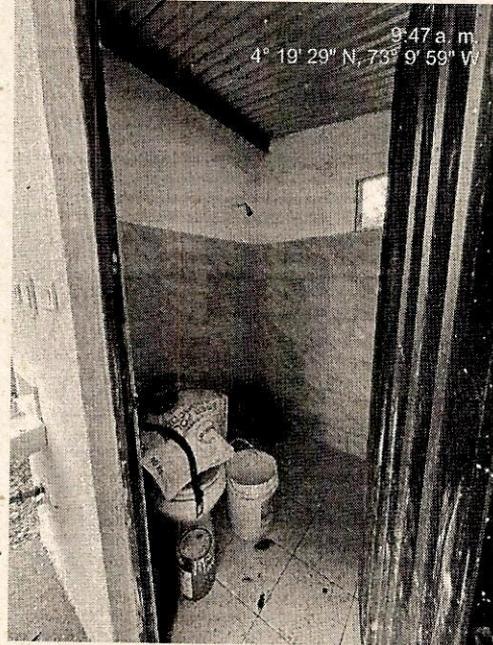
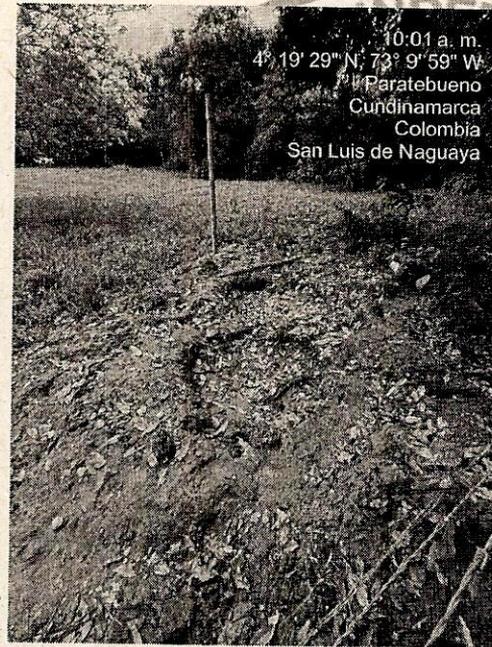
20. RICARDO RUBIANO HOLGUIN -VEREDA QUIENQUITA - NO CUMPLE

- Para el desagüe de la unidad sanitaria se evidenció la construcción de la caja de inspección, instalación de la trampa de grasas y tanques sépticos; sin embargo, no fue posible validar el funcionamiento. El campo de infiltración no se realizó.

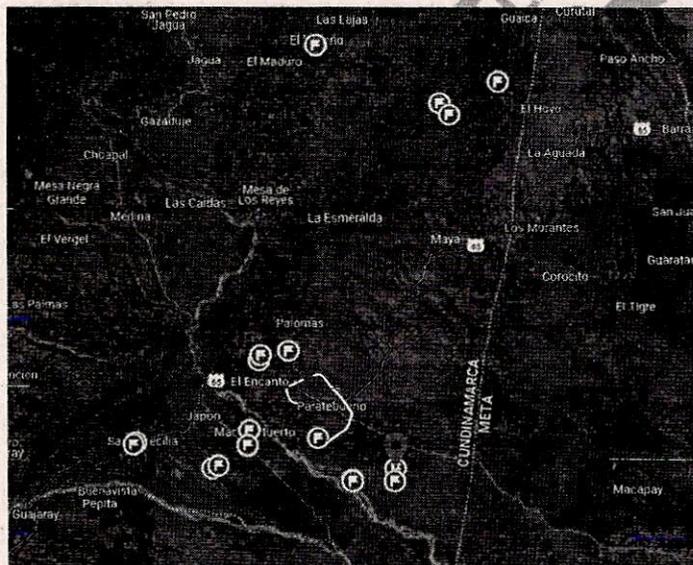
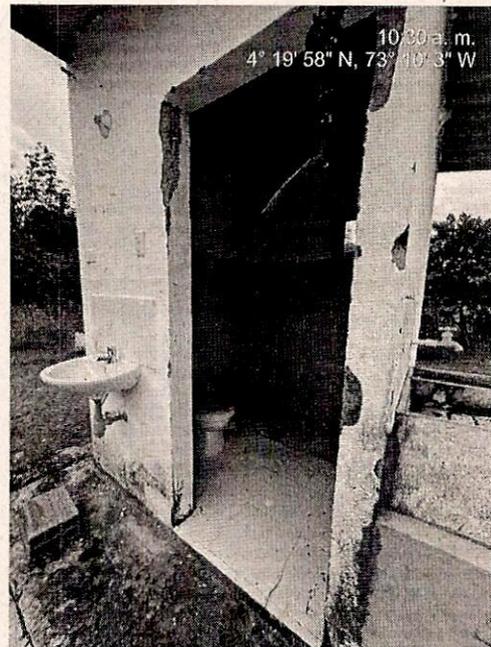
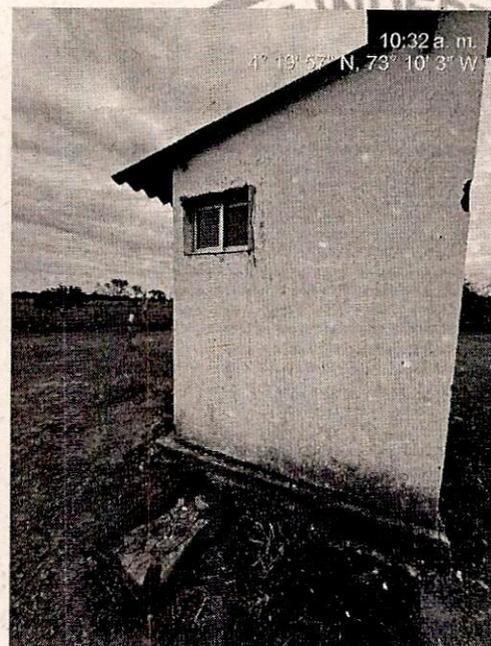
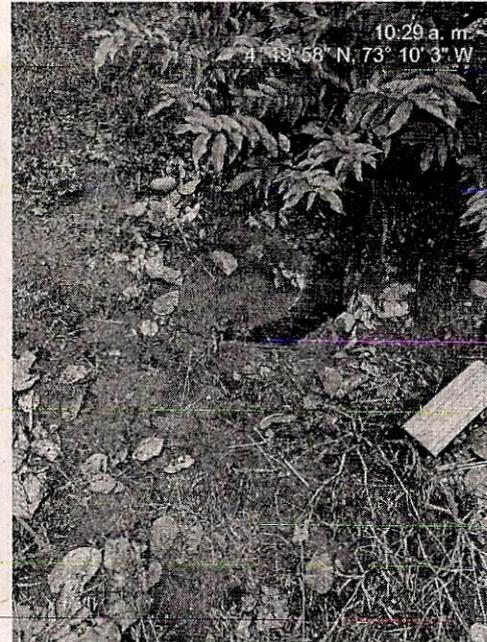
21. MIGUEL VAQUIRO LOZANO – VEREDA QUIENQUITA - **NO CUMPLE**

- En el desarrollo de la visita, no hubo ninguna persona que atendiera la misma.
- Tras realizar la inspección visual, se identificó que la unidad sanitaria no fue construida en su totalidad, y que lo poco construido no cumple con las especificaciones de conformidad con los diseños y que toda la estructura está en pésimas condiciones.

- Para el desagüe de la unidad sanitaria se evidenció la construcción de la caja de inspección, instalación de la trampa de grasas pero no fue posible validar el funcionamiento de las mismas. Los pozos sépticos al parecer se encuentran enterrados. El campo de infiltración se encuentra instalado pero sin conexión alguna.

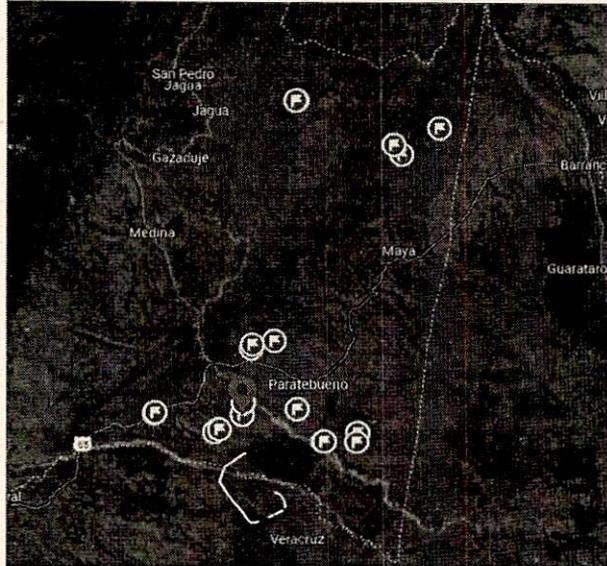
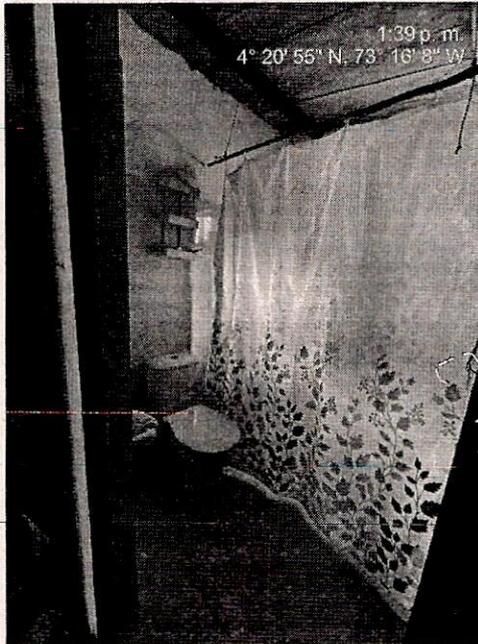
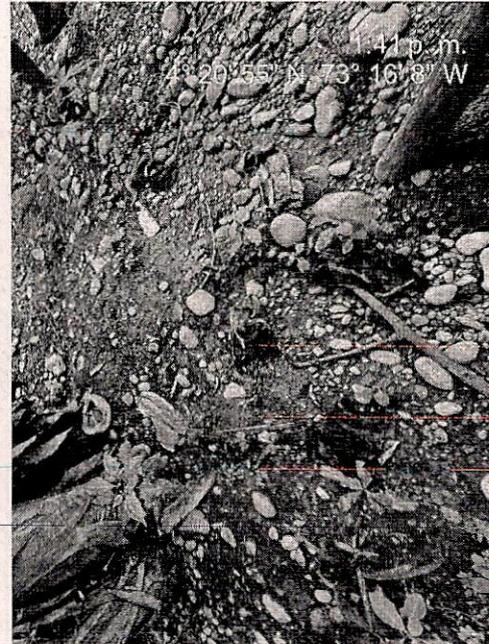
22. DUMAR GONZALEZ NARVAEZ – VEREDA CANDILEJAS - NO CUMPLE

- La visita fue atendida por la Madelix Forero, esposa del señor Dumar Gonzales Narvaez.
- Tras realizar la visita, se identifico que la unidad sanitaria se encuentra en funcionamiento. La señora Madelix indico que modifcaon la unidad, toda vez que la reacondicionaron al predio.
- Teniendo en cuenta las condiciones del predio, no fue posible acceder a la parte trasera del mismo para verfiicar la construccion de la caja de inspeccion, instalacion de la trampa de grasas, tanque septico, taque Fafa y campo de infiltracion. Al interrogar sobre los mismos, la señora indico que todos fueron instalados por el contratista a excepcion del campo de infiltracion, y que estos, se encuentran en funcionamiento y enterrados para evitar malos olores.
- En el marco de la visita se llevó a cabo una validación de la unidad sanitaria a través de un formato, el cual se anexa al presente informe.

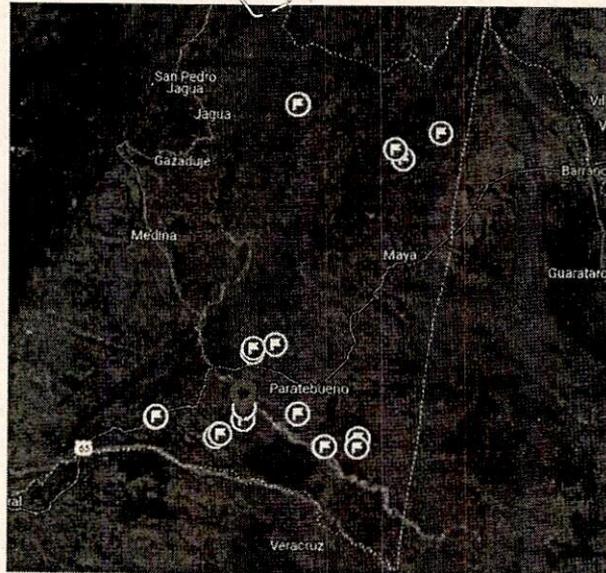
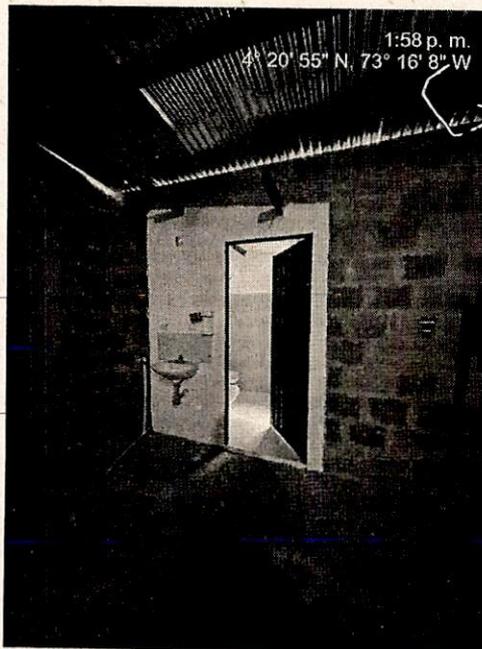
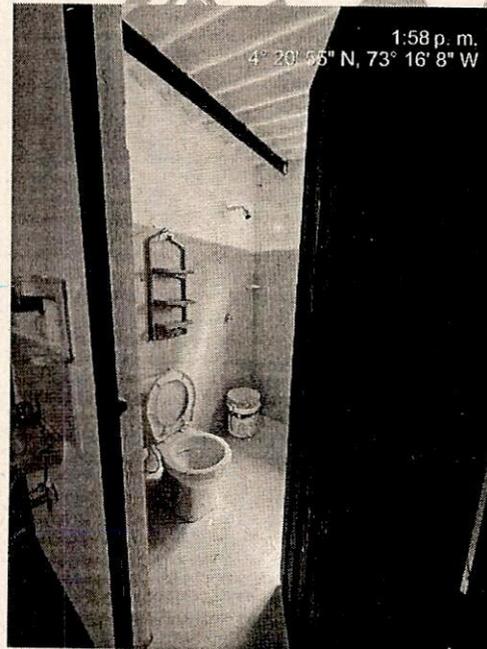
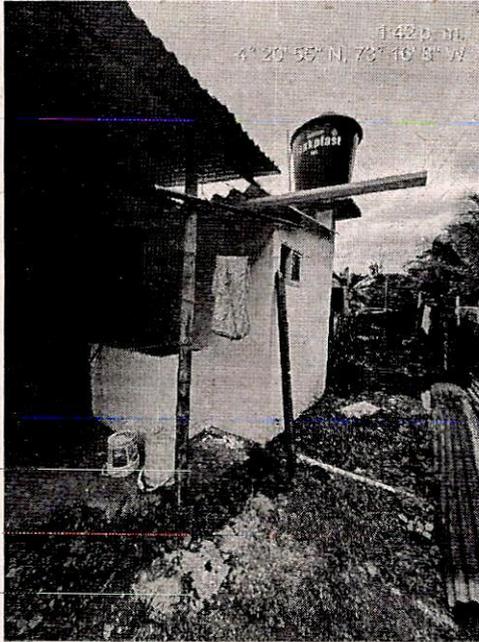
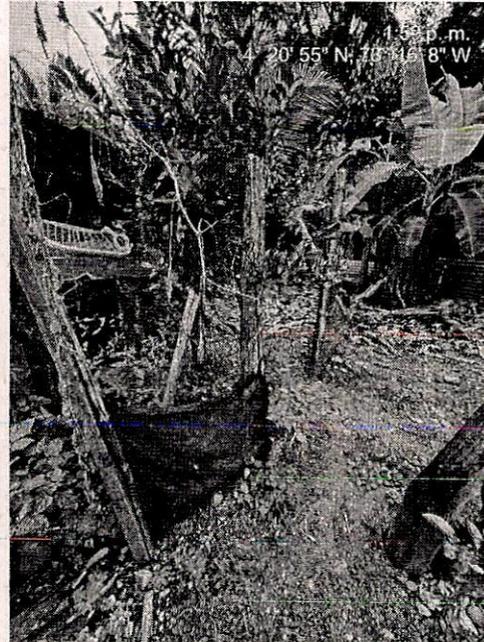
23. YULEIDY YADIRA ARBELAEZ – VEREDA CANDILEJAS - NO CUMPLE

- La visita fue atendida por la Madelix Forero, vecina de la señora Yuleidys Arbelaez.
- Tras realizar la visita, se identifico que la unidad sanitaria se encuentra en funcionamiento. La señora Madelix indico que al igual que ellos, la señora yuleidys modifico la unidad y la reacondiciono a la necesidades del predio.
- Al ingresar al predio, se verifico la construccion de caja de inspeccion, trampa de grasa, tanque septico, tanque FAFA y campo de infiltracion, de los cuales no fue posible corroborar la instalacion y funcionamiento de los mismos; sin embargo, la señora Madelix indico que los tanques septicos se encuentra enterrados.
- No se instalo la bajante en PVC
- En el marco de la visita se llevó a cabo una validación de la unidad sanitaria a través de un formato, el cual se anexa al presente informe.
