INFORME TÉCNICO - PERICIAL
DE RECONSTRUCCIÓN FORENSE DE
ACCIDENTE DE TRÁNSITO
R. A. T[®] 2

VEHÍCULO No. 1: AUTOMÓVIL, SUZUKI CELERIO, modelo 2014, color plata, placa KCL 379.

INFORME No. 231134240

Bogotá D.C., diciembre 07 de 2023

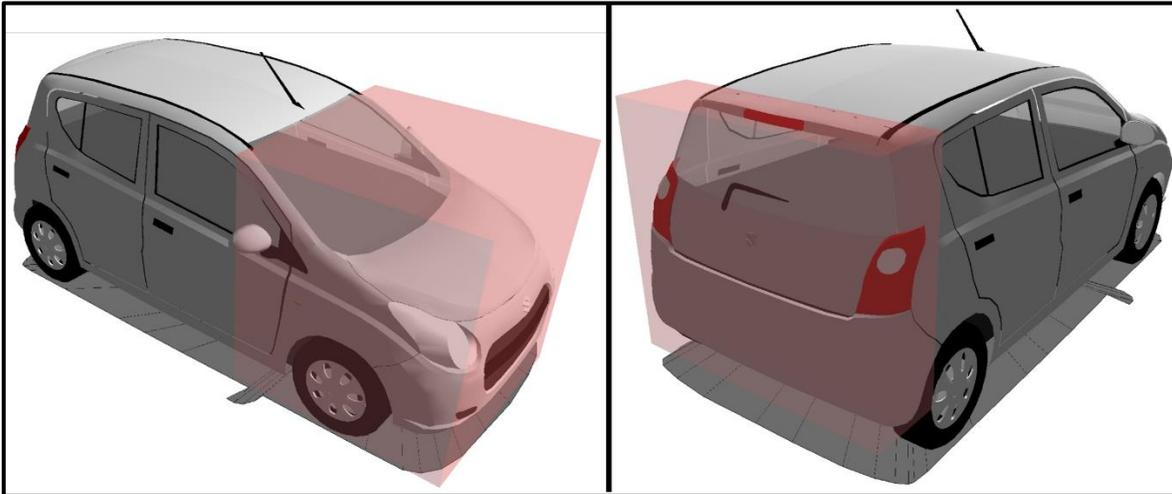
Imagen No. 7: En esta imagen se aprecia en los recuadros de color rojo la ubicación de los daños y/o evidencias en el automóvil.

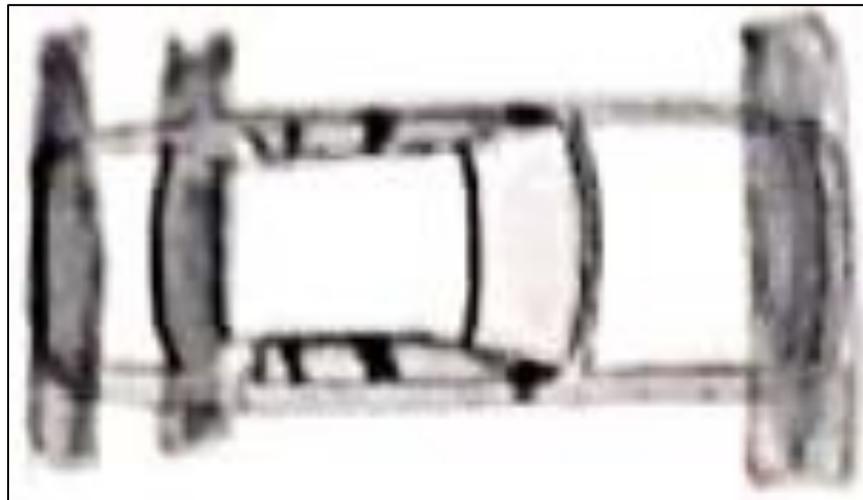
DESCRIPCIÓN DE DAÑOS:

Daños del vehículo parte posterior y anterior

Imagen No. 8: En esta imagen se aprecia el diagrama del investigador de IRS VIAL, donde hace referencia a la ubicación de daños en el automóvil (señalando la zona anterior y posterior) y la descripción de daños materiales presentados por el mismo: “Daños del vehículo parte posterior y anterior”.

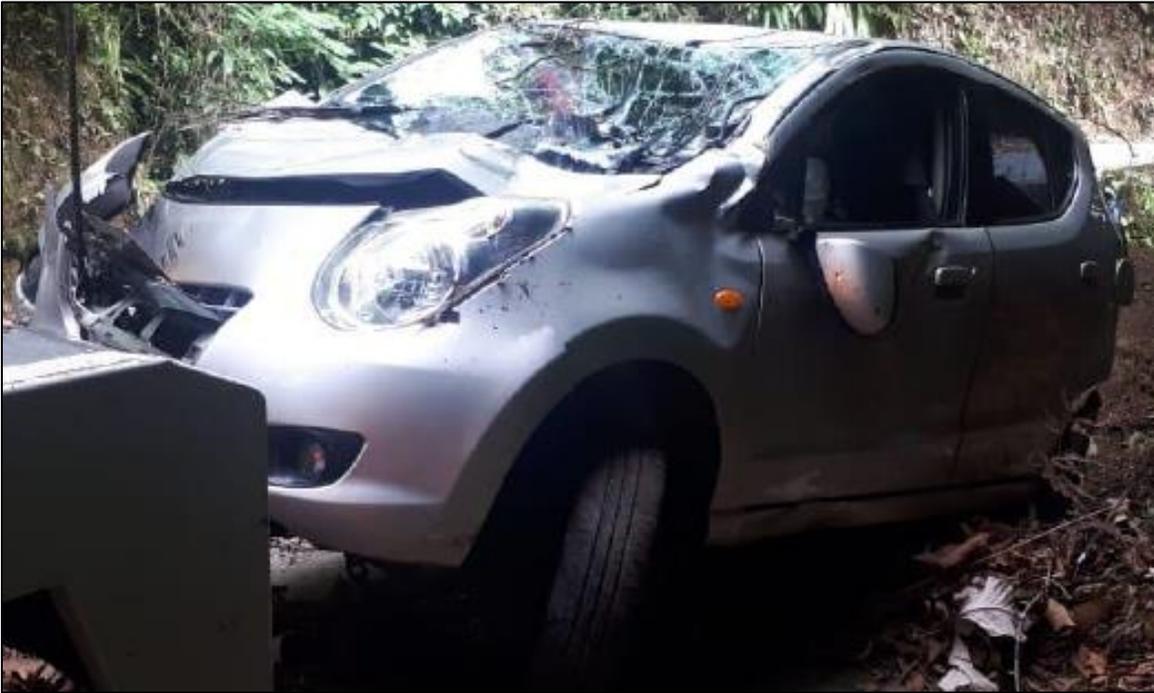
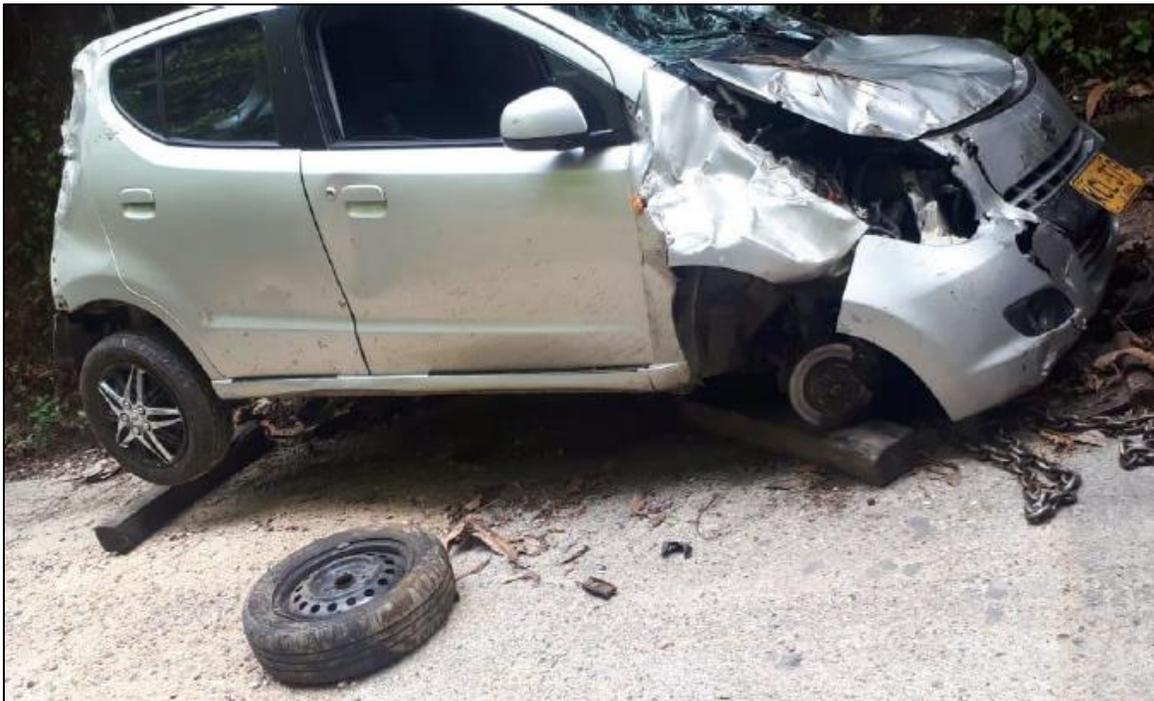
Fotografías No. 7 y 8: En estas fotografías se aprecia el estado final de la zona frontal, y laterales del automóvil; nótese la puerta del lado del conductor debidamente cerrada.

- l.** No se cuenta con información acerca de testigos del accidente.
- m.** El estado final (daños) del vehículo en su zona frontal indican que la mencionada zona fue la que colisión con el fondo del abismo.

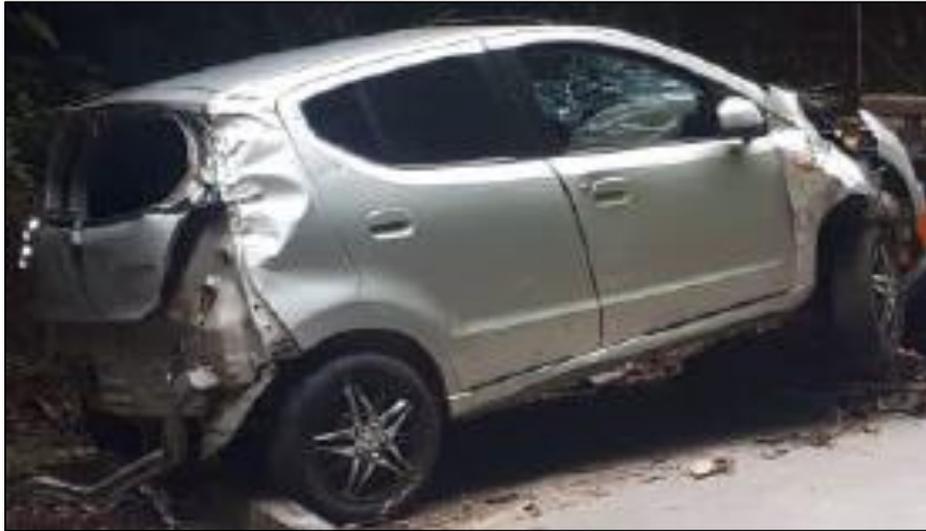
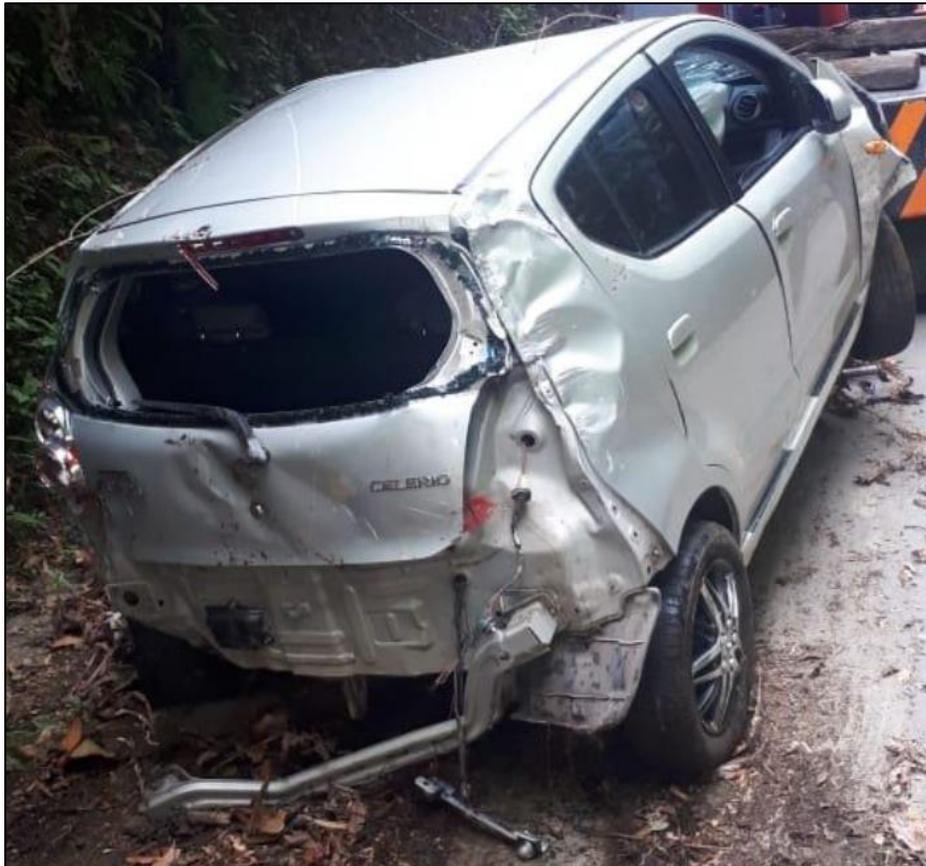
Fotografías No. 9 y 10: En estas fotografías se aprecia el estado final de la zona posterior, y lateral derecho del automóvil; nótese el sistema air-bag activado en el lado del copiloto.

- n.** Los daños presentados por el automóvil en su zona posterior se originaron probablemente durante el proceso de extracción del abismo por parte de la grúa.

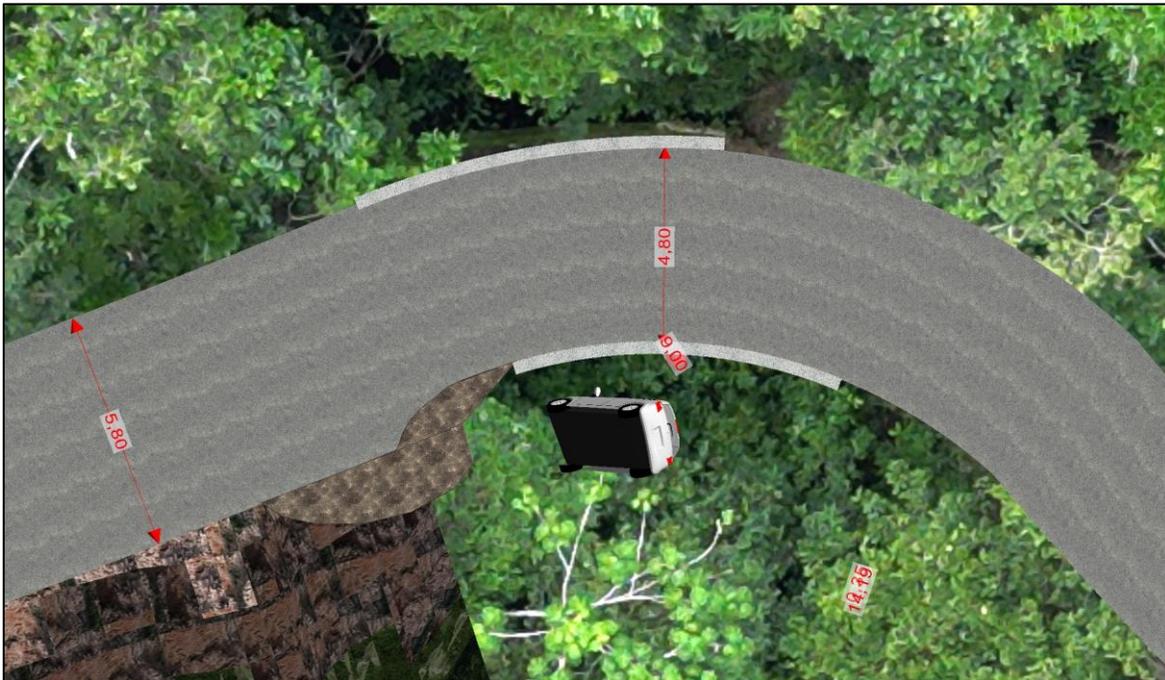
Imagen No. 9: En esta imagen vista en planta se aprecian las características geométricas del tramo de vía donde ocurrió el accidente; nótese la posición final del automóvil.

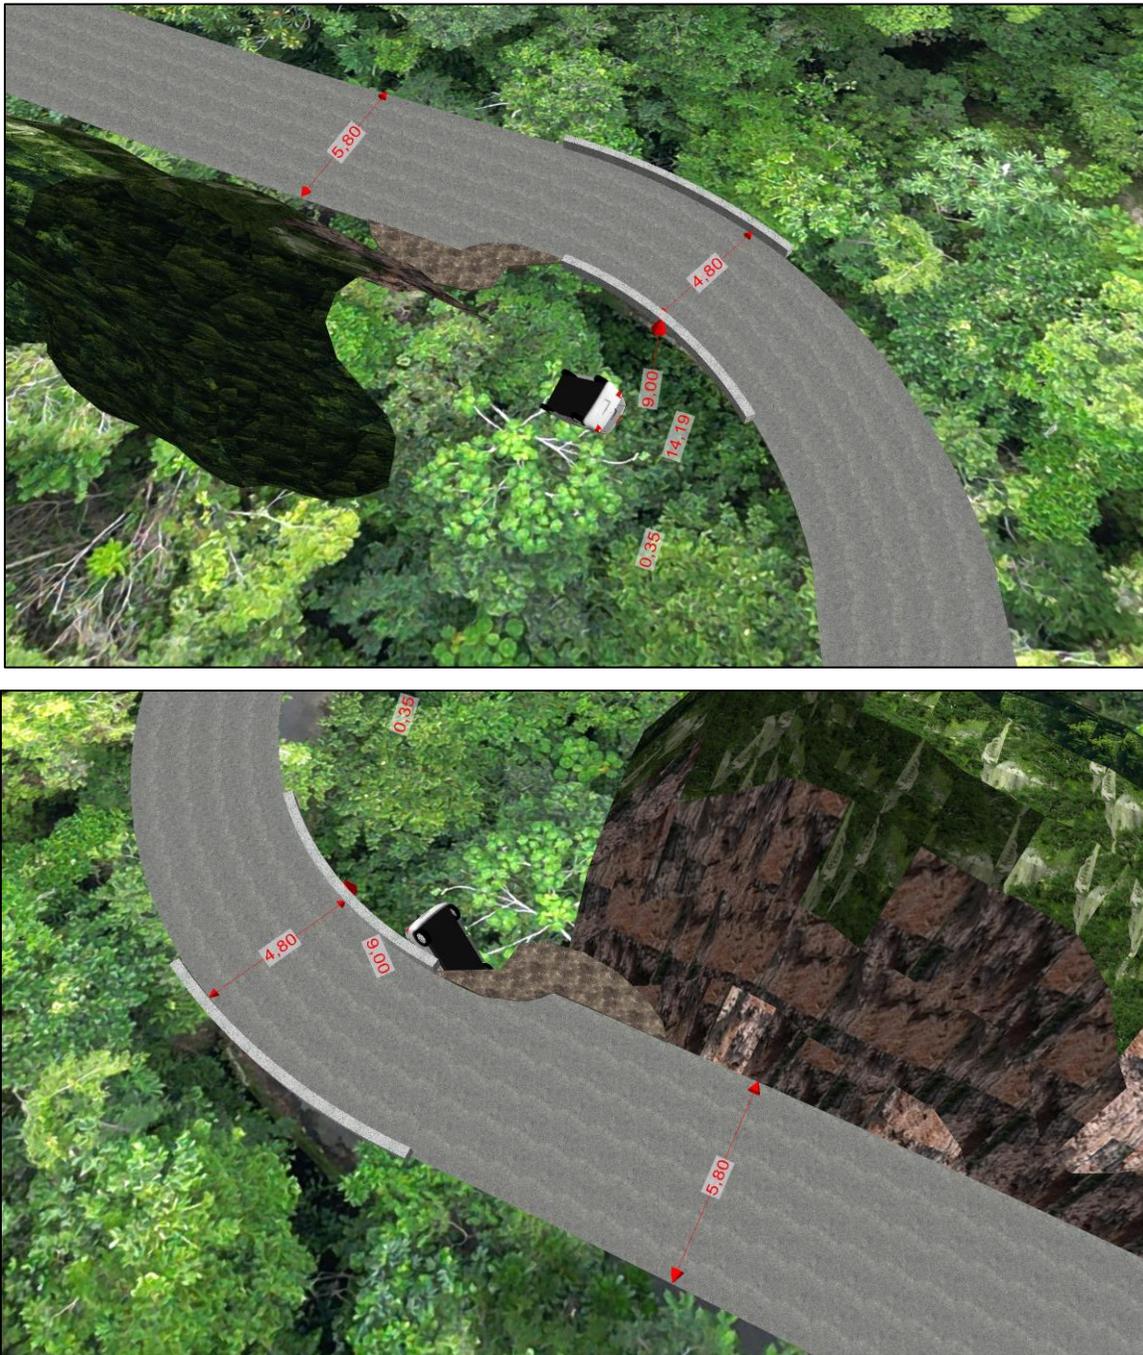
Imagen No. 10: En estas imágenes vistas en 3D se aprecian las características geométricas del tramo de vía donde ocurrió el accidente; nótese la posición final del automóvil, y la altura del abismo entre 8 y 10 metros.

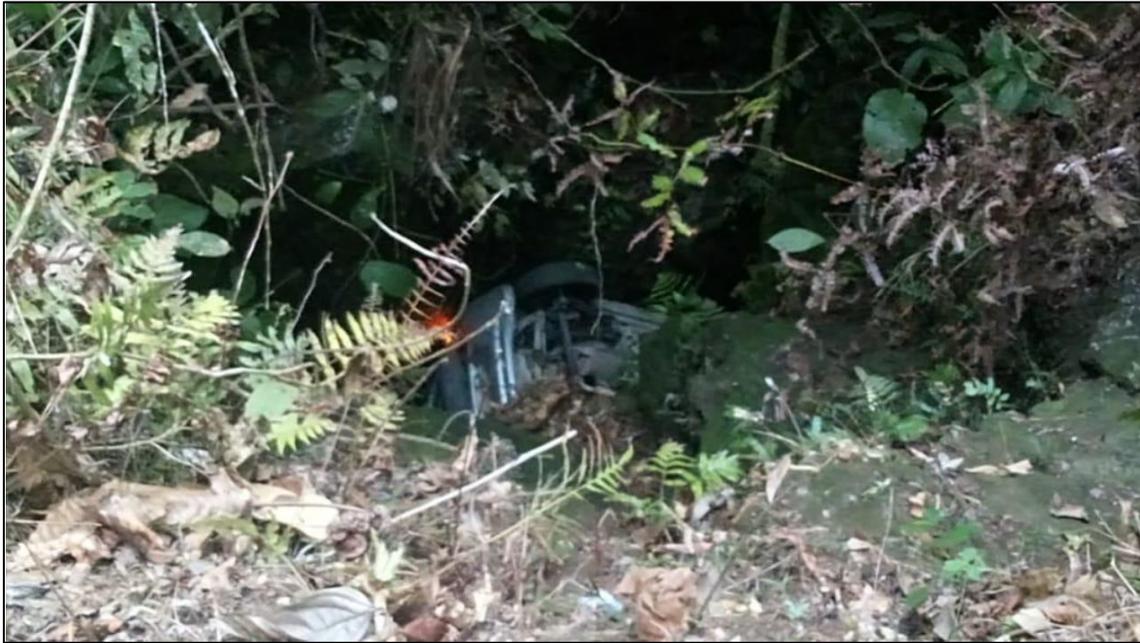
Fotografía No. 11: En esta fotografía se aprecia el vehículo automóvil en posición final en el fondo del abismo, antes de ser extraído por la grúa.

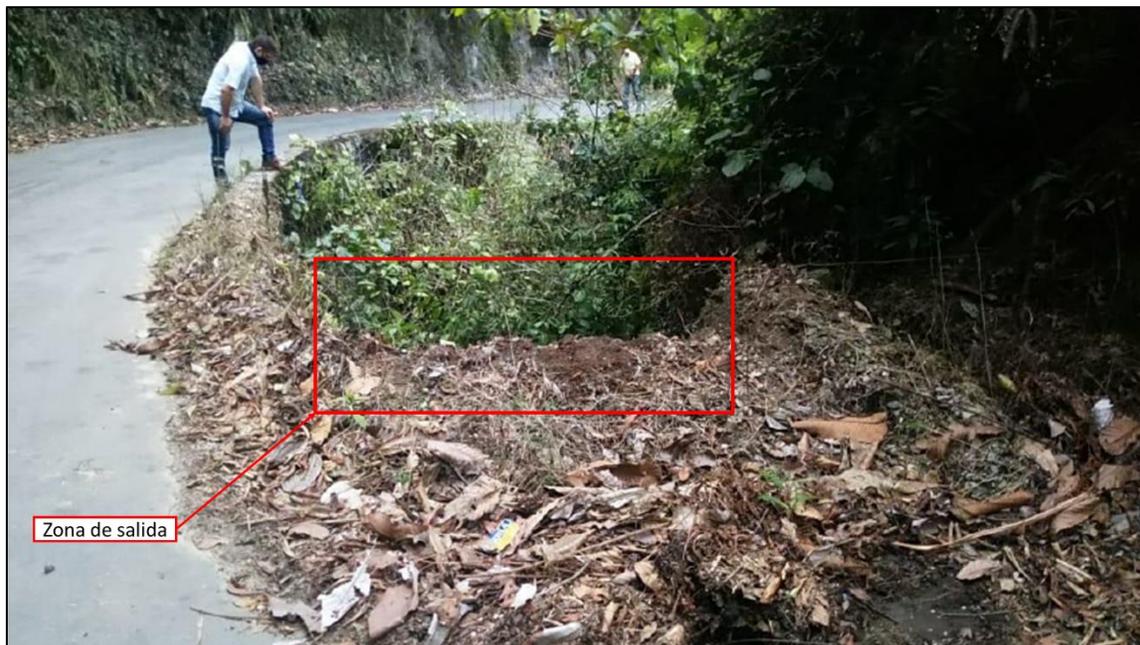
Fotografía No. 12: En esta fotografía se aprecia en el recuadro de color rojo la zona por donde se presentó la salida de la vía por parte del automóvil.

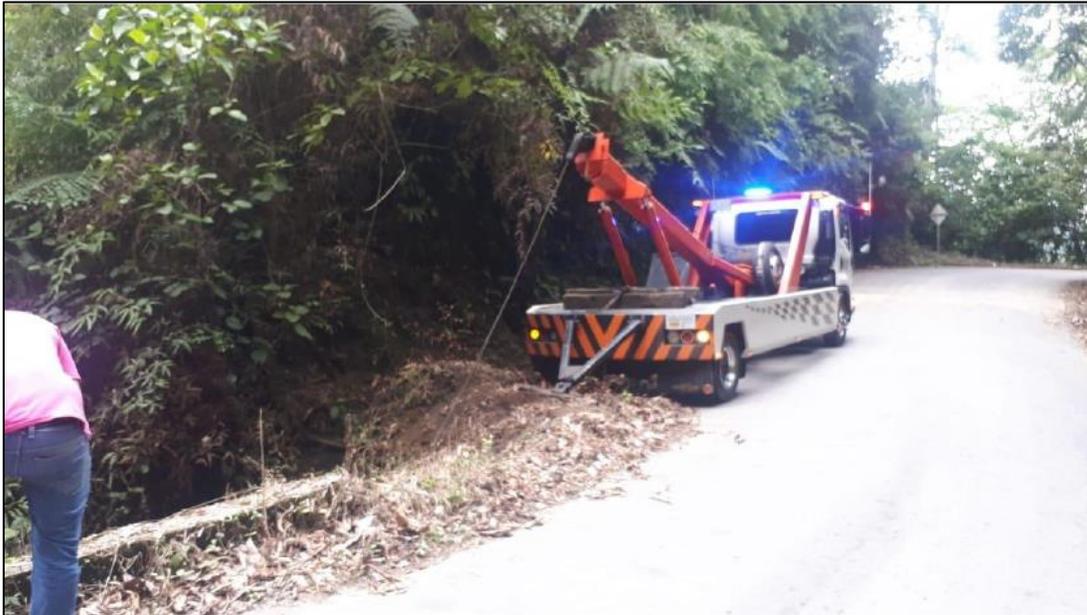
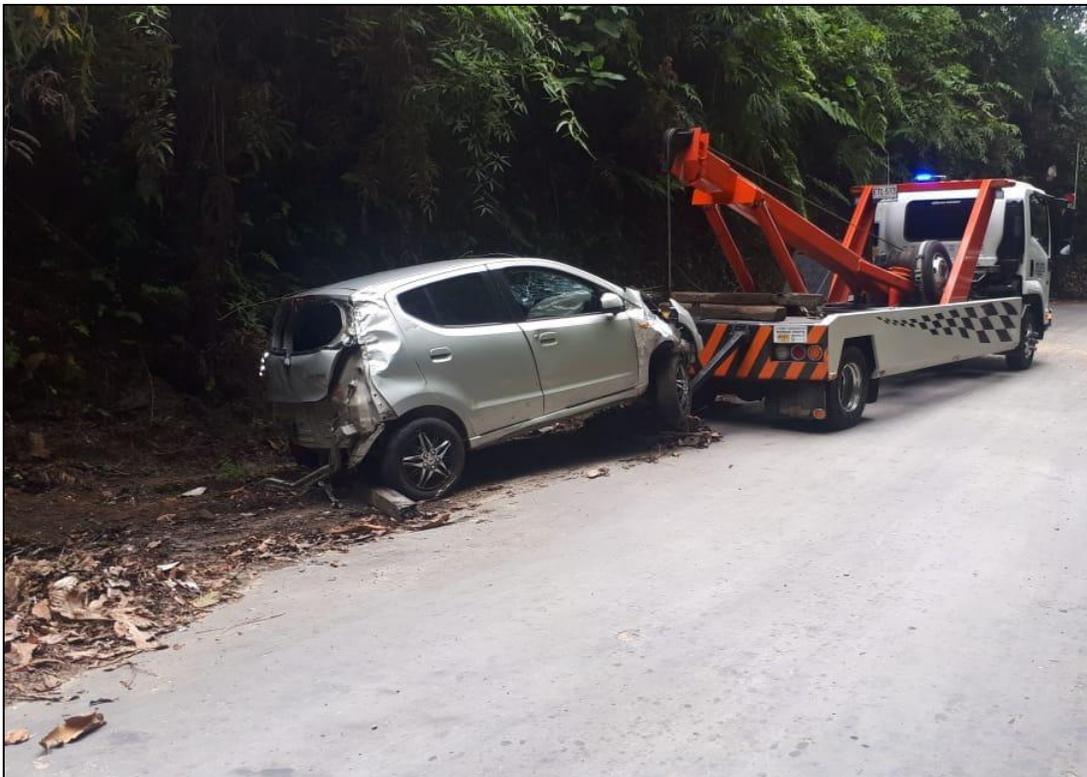
Fotografías No. 13 y 14: En estas fotografías se aprecia respectivamente la grúa antes y después de extraer al automóvil del abismo.

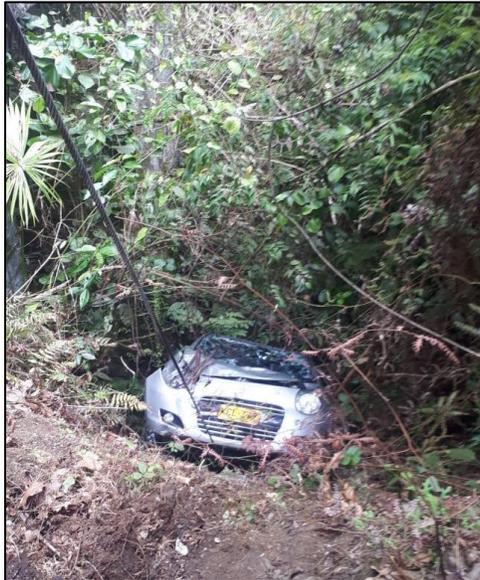
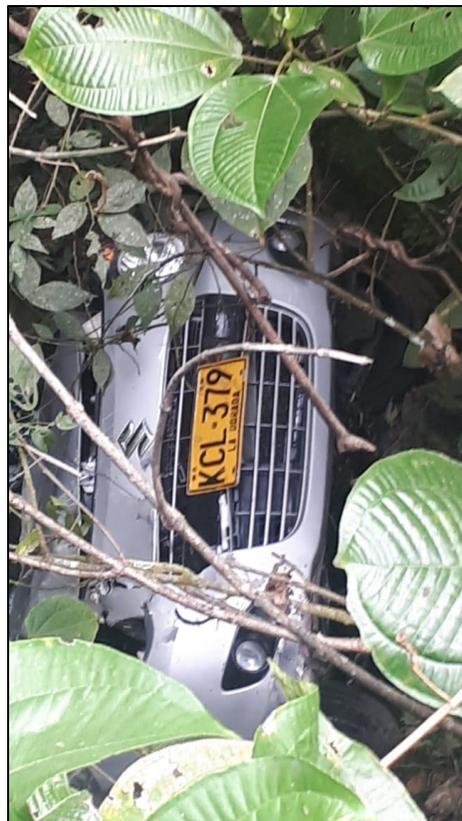
Fotografías No. 15 y 16: En estas fotografías se aprecia el vehículo automóvil siendo extraído del abismo por medio de una guaya halada por la grúa.

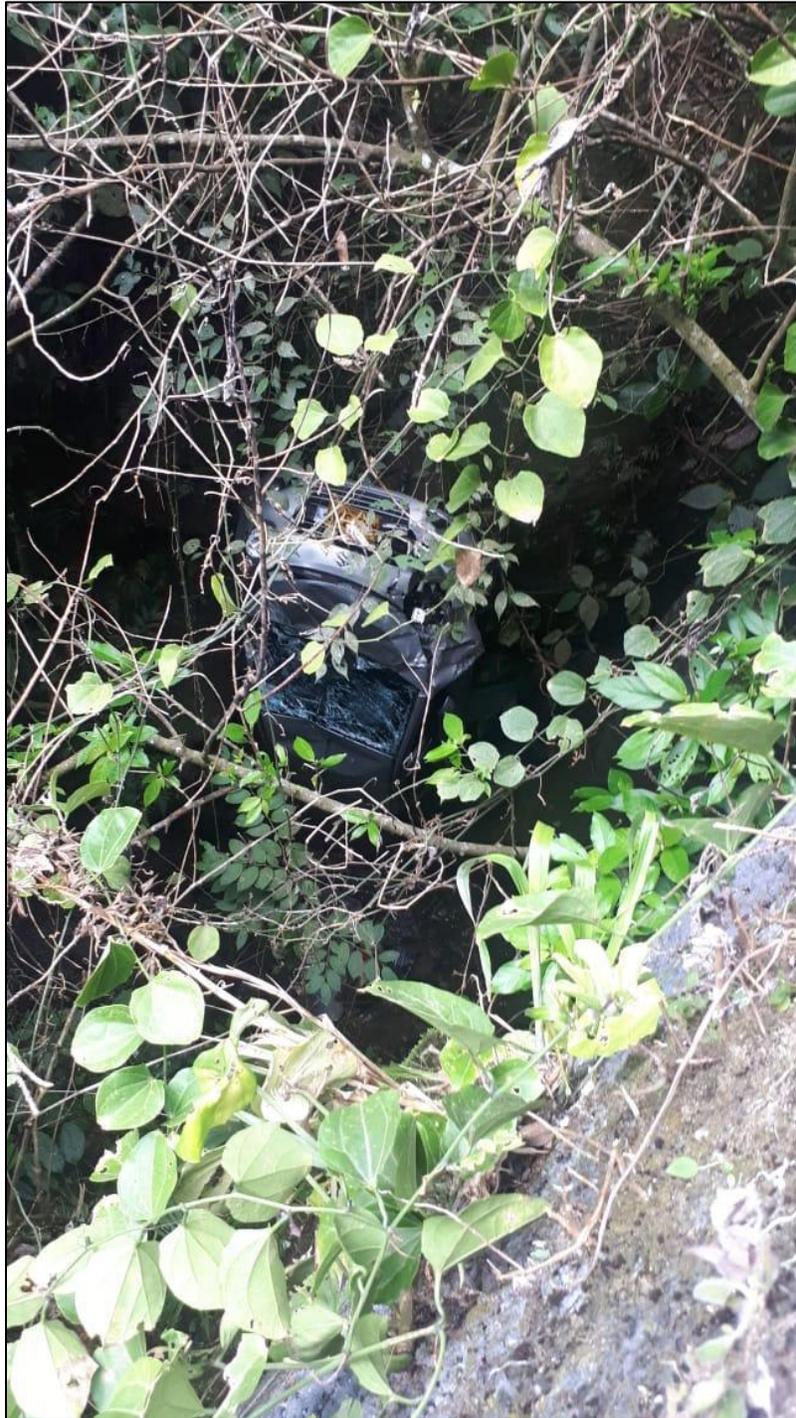
Fotografía No. 17: En esta fotografía se aprecia desde otro ángulo el automóvil siendo extraído por la grúa.

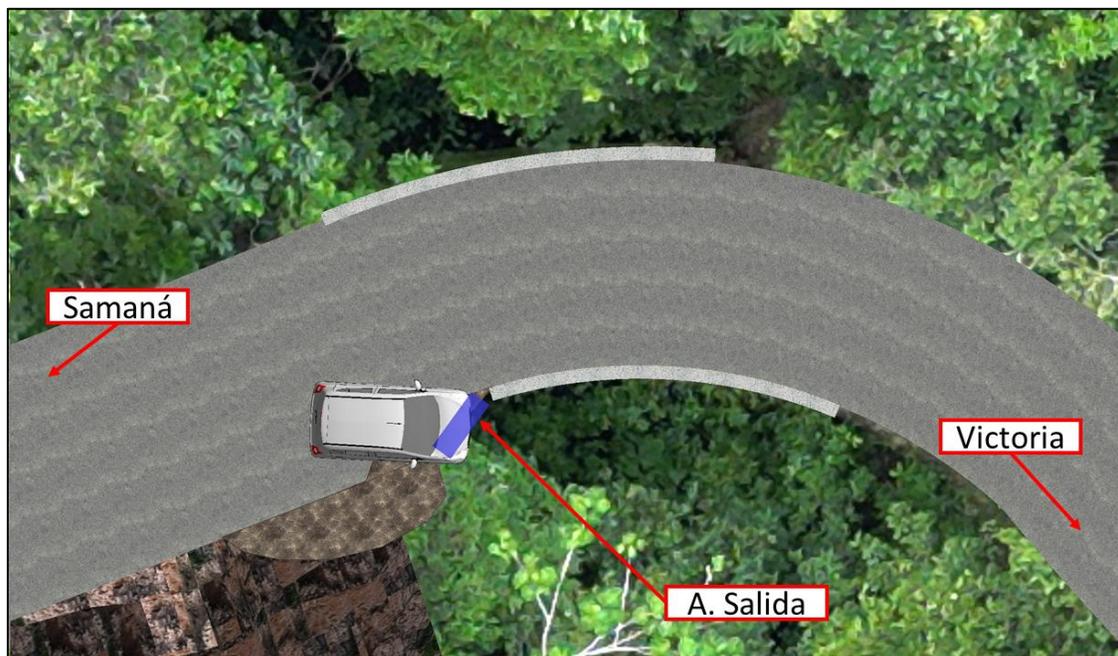
Imagen No. 18: En esta imagen vista en planta, se aprecia la posición relativa del automóvil al momento en que se sale de la vía, y el área de color azul donde se presenta la misma.

El área de 1,5 x 0,5 m, de color azul en las imágenes, representa el lugar donde se originó la salida de la vía por parte del automóvil, la cual se encuentra en el borde del carril que conduce de Samaná a Victoria.

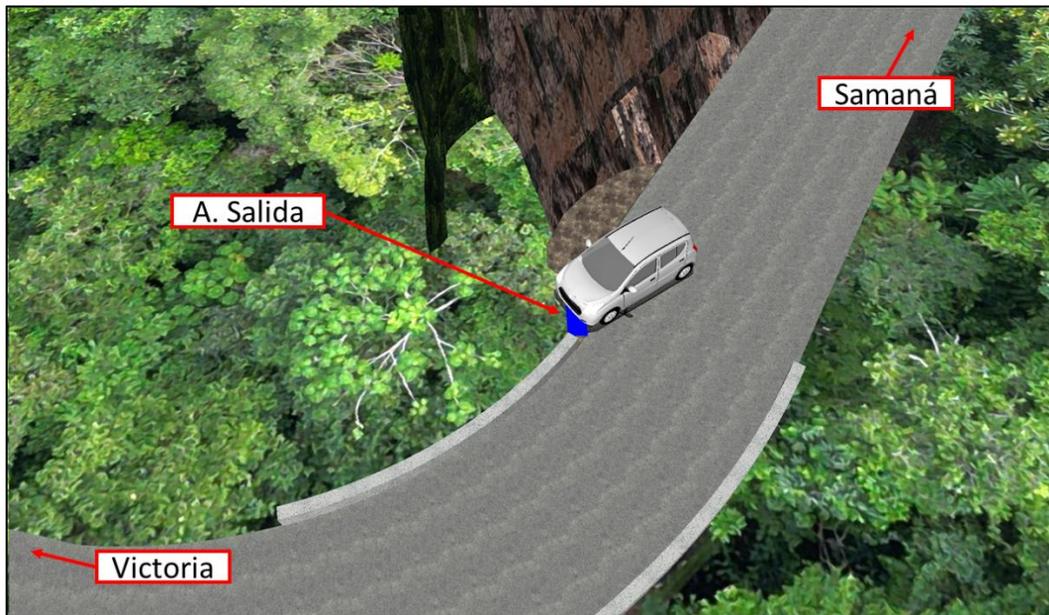
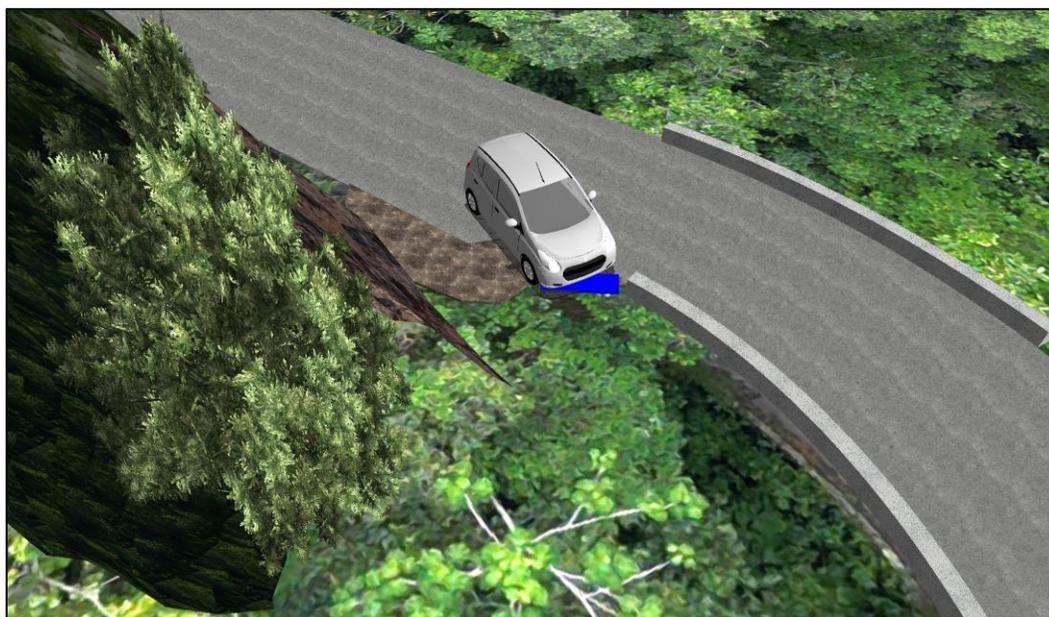
Imagen No. 19: En estas imágenes vistas en 3D se aprecia la posición relativa del automóvil al momento de salirse de la vía, y el área de color azul donde se produjo la misma.

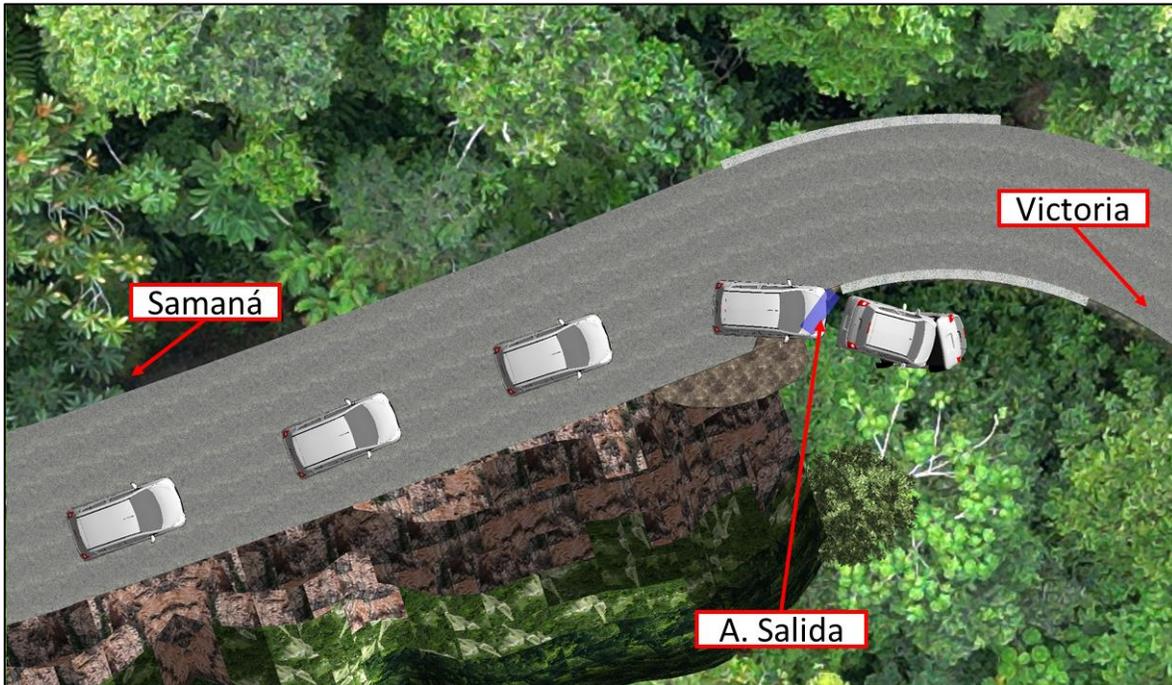
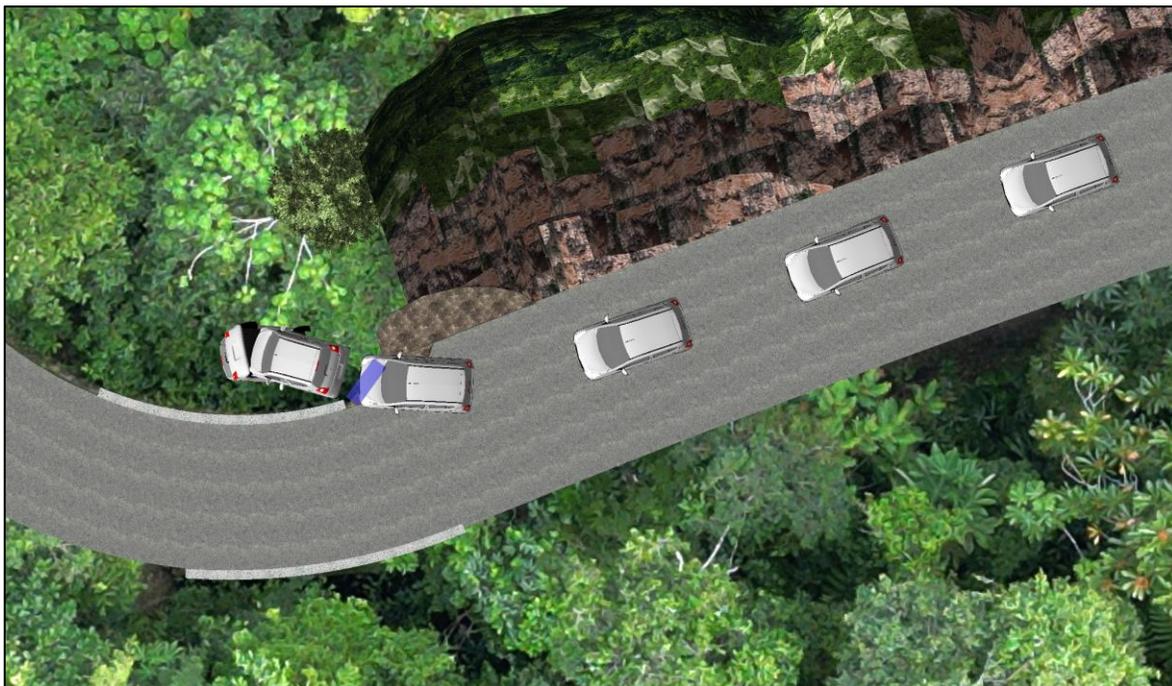
El automóvil sale de la calzada (sin poderse determinar técnicamente por cuál razón), se precipita hacia el abismo y con su zona frontal impacta con el suelo, se detiene y queda en posición final.

Imagen No. 23: En estas imágenes vistas en planta se aprecia la secuencia del automóvil antes, al momento, y después de salirse de la calzada; nótese su posición final.

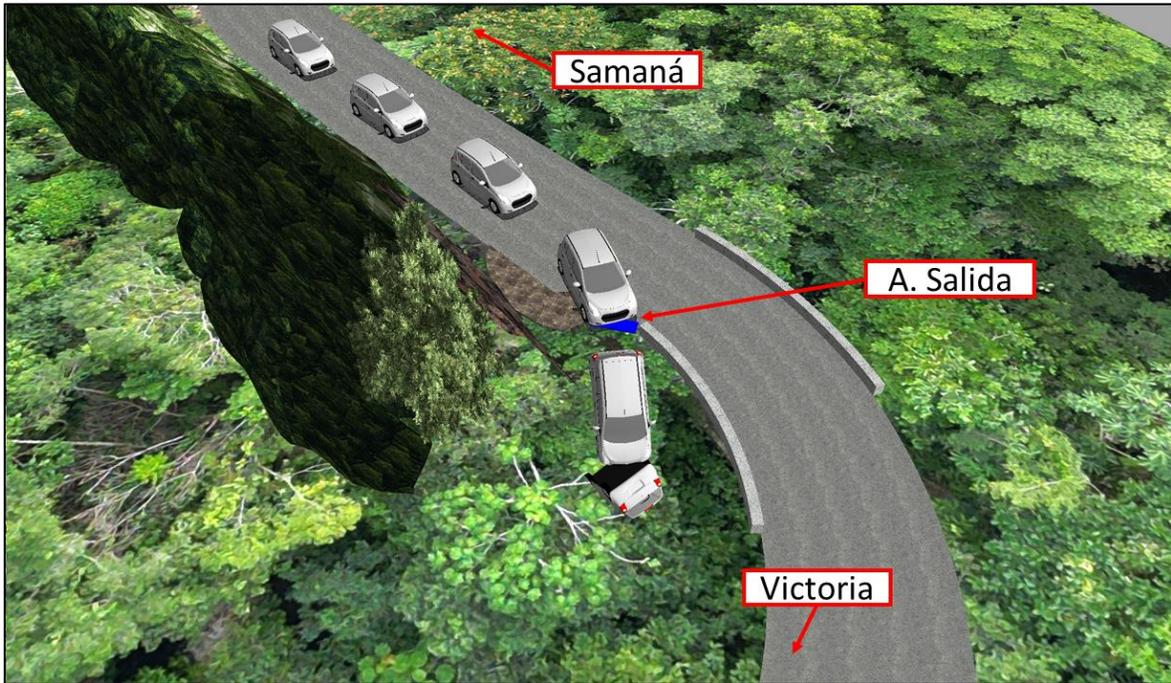
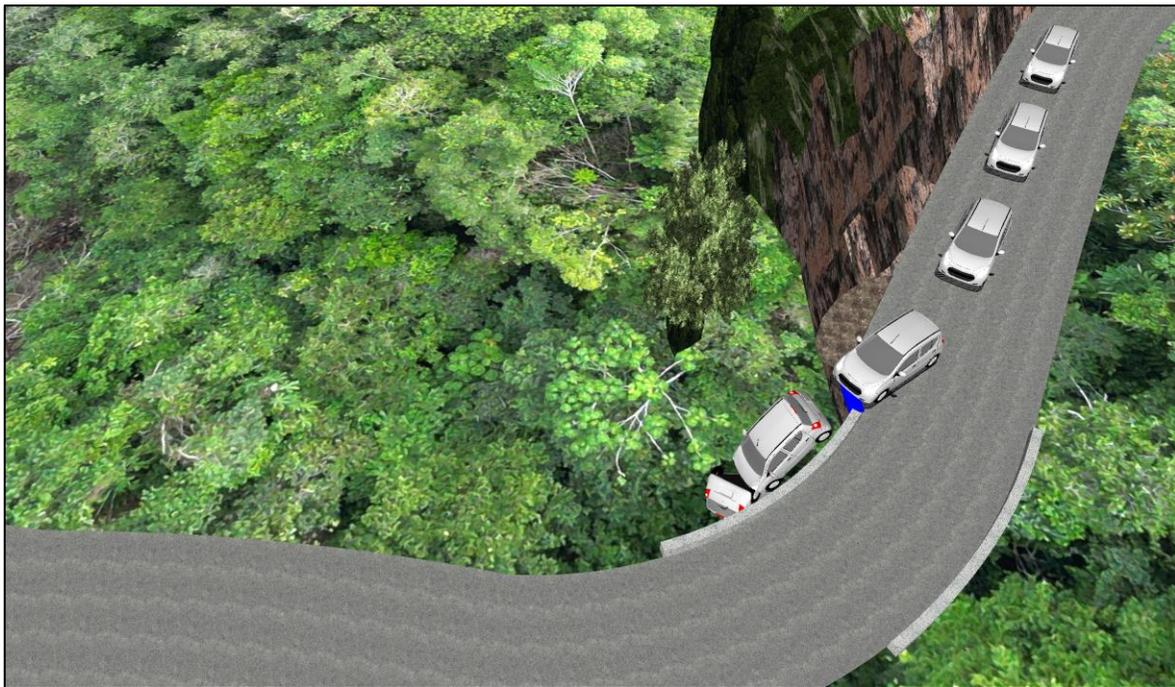
Imagen No. 24: En estas imágenes vistas en 3D se aprecia la secuencia del automóvil antes, al momento, y después de salirse de la calzada; nótese su posición final.

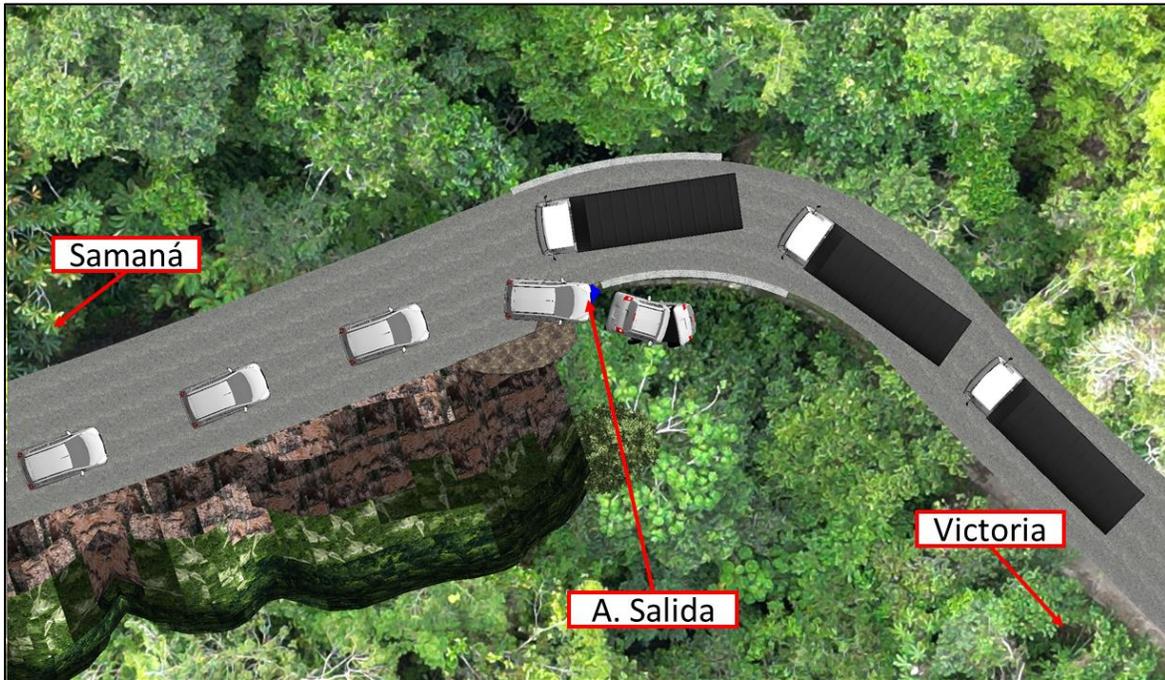
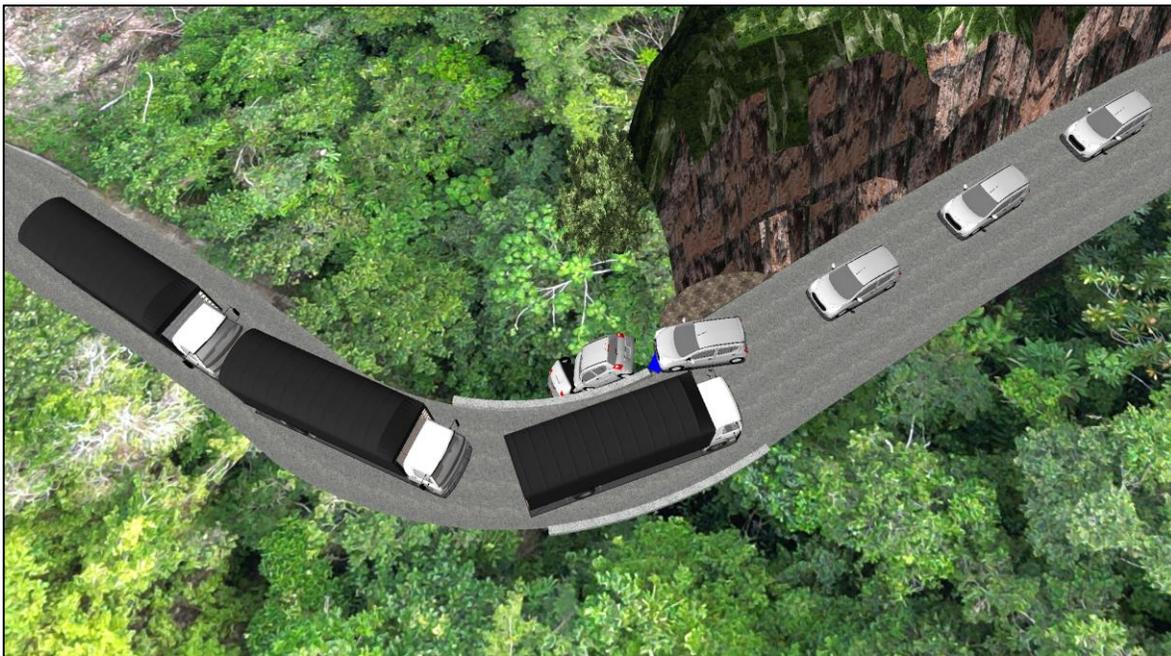
Imagen No. 25: En estas imágenes vistas en 3D se aprecia se aprecia la secuencia del accidente según la versión del conductor del automóvil, quien manifestó haberse salido de la calzada debido a la maniobra evasiva ante la presencia de otro vehículo desplazándose en sentido contrario.
