CERTIFICADO

FECHA: 11/05/2021 PLACA: JGU901
 ATENDIDO PARA: Compañía de Seguros
 No. INSPECCIÓN: 1002141174 ROMBO: 36
 CENTRO DE INSPECCIÓN: LIVIANOS CALLE 99

PERITAJE COMERCIAL

INFORME TÉCNICO

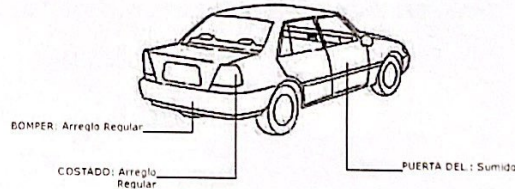
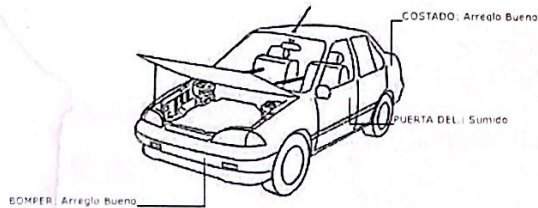
LATONERIA	#####	89%
PINTURA	#####	80%
VIDRIOS	#####	100%
CHASIS	#####	100%
TAPICERIA	#####	100%
FUGAS FLUIDOS	#####	100%
IDENTIFICACION	#####	100%
	0% - 59% 60% - 89% 90% - 100%	
	Deficiente Aceptable Optimo

SIN CONSULTA. REALIZAR MANTENIMIENTO PREVENTIVO A COMPONENTES DE SUSPENSION, FRENOS EN GRAL. NO SE REALIZA PRUEBA DE MOTOR NI RUTA NO SE VERIFICA CAJA DE VELOCIDADES, NIVELAR FLUIDOS, ASEGURABILIDAD SUJETA A POLITICAS DE COMPAÑIAS DE SEGUROS., DE ACUERDO A NUESTRO ANÁLISIS REALIZADO NO SE HALLARON INCONSISTENCIAS, PINTURA DE DIFERENTE TONALIDAD, PINTURA PRESENTA IMPUREZAS, PINTURA CON ACABADO PIEL NARANJA, SE SUGIERE SOLICITAR EL CERTIFICADO DE TRADICIÓN PARA DESCARTAR, MULTAS, EMBARGOS Y OTROS, PARA EFECTOS DE ASEGURABILIDAD Y/O COMERCIALIZACION SE SUGIERE CONFIRMAR DOCUMENTOS E HISTORIAL COMPLETO ANTE ENTIDADES DE CONTROL CORRESPONDIENTES,
