| <b>CONTRALORÍA</b><br><small>GENERAL DE LA REPÚBLICA</small> | Aclaración Informe Técnico PRF-2019-00072 | |

Asunto: Aclaración Informe Técnico en el PRF-2019-00072

En atención al oficio de designación 2024IE0049013, en donde se indica que efectué un análisis de los descargos efectuado por el contratista, implicado en el PRF del asunto, en relación por el Informe que presenté en marco del apoyo al PRF, doy paso al desarrollo de dicho análisis.

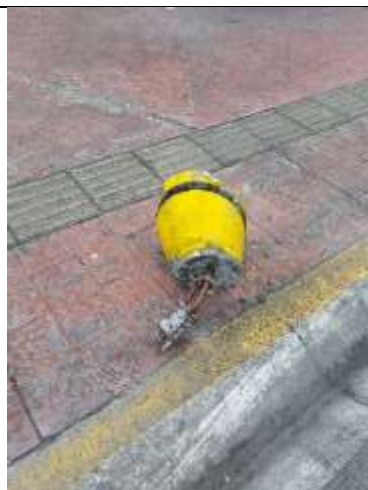
| N° de Bolardo | 39 |

| Estado: | Deteriorado |

Observaciones

Bolardo destruido, hay evidencia de choque por vehículo, por esta razón no se contabiliza

**Decisión:** No contabilizar para presunto daño

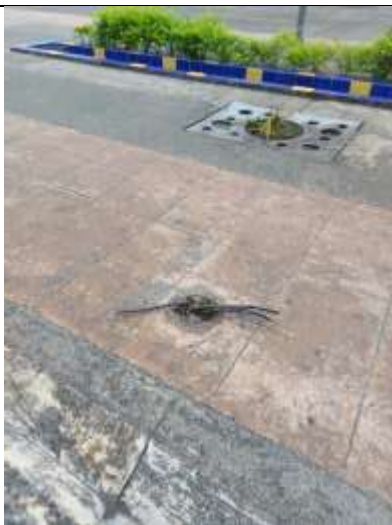
| N° de Bolardo | 130 | | | | |

| Estado: | Deteriorado | | | | |
| <b>Observaciones</b><br>Hay señales de golpe por vehículo, por eso no se contabiliza como presunto daño. | | | | | |
| <b>Decisión:</b> No contabilizar para presunto daño | | | | | |
