Asunto: Entrega informe técnico decretado mediante el auto No 1175 del 09 de julio de 2024.

UNIDAD DE SEGUIMIENTO Y AUDITORÍA DE REGALÍAS	URF-PRF-044-2019 PÁGINA 1 DE 59
SUJETO DE CONTROL: ALCALDÍA MUNICIPAL DE VILLA GARZÓN.	
MODALIDAD O TIPO DE AUDITORÍA: VISITA TÉCNICA DE FISCALIZACIÓN.	
AUDITOR: JULIO ERNESTO ORTEGA OYUELA - Ingeniero Civil.	FECHA DE ELABORACIÓN: 25/07/2024.

INFORME TÉCNICO DE FISCALIZACIÓN – PROCESO DE RESPONSABILIDAD FISCAL URF-PRF-044-2019

“Construcción macro acueducto veredal Villagarzón – La Joya, municipio de Villagarzón, departamento del Putumayo”.

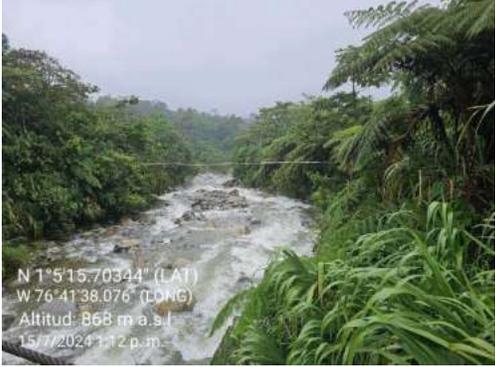
Se evidencia que tanto el desarenador como la línea de aducción presentan buenas condiciones, no se observan patologías asociadas a deficiencias constructivas o mala calidad de los materiales.

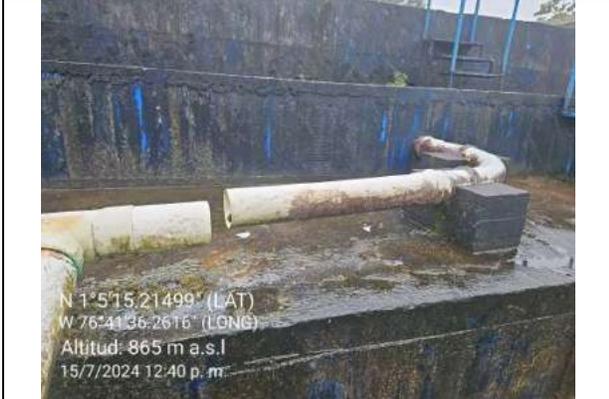
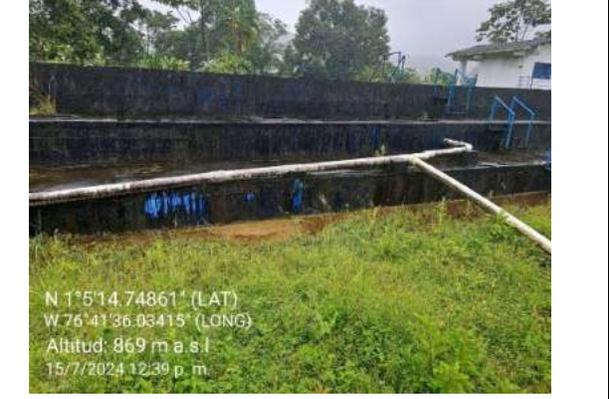
Hablando de la estructura, los elementos que componen la planta no poseen patologías que indique mala calidad de los materiales o deficiencias constructivas, los daños puntuales han sido ocasionados por acción de terceros y falta de mantenimiento, estos, a grandes rasgos son:

- Daño de canales por falta de limpieza.
- Perdida de red eléctrica por robo.
- Perdida de bombas por robo.
- Robo de elementos que componen los aparatos sanitarios.
- Desgaste de pintura por falta de limpieza.
- Taponamiento de cajas de inspección por falta de limpieza.

Imagen 31 Tubería desacoplada – planta de tratamiento de agua.

Imagen 32 Tubería desacoplada – planta de tratamiento de agua.

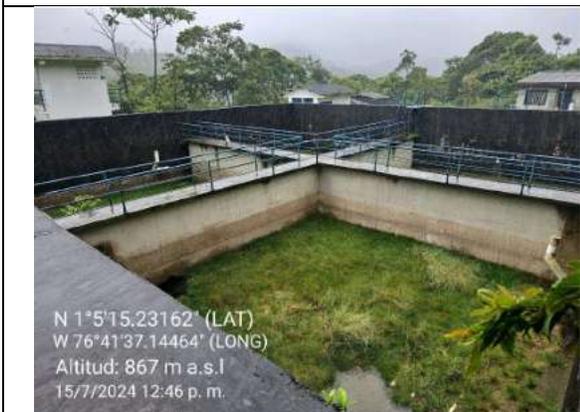
Imagen 39 Filtros de arena y grava con material vegetal PTAP.

Hablando puntualmente de los filtros lentos, se puede observar que están contaminados con material vegetal y que el cuarto de cloración no tiene ninguna unidad que permita la cloración del agua (esta no fue ejecutada, pero si proyectada), no se aprecian patologías en los filtros o estructuras complementarias como trazas de óxido, grietas, fisuras o hundimientos que indiquen deterioro en dichos elementos a causa de mala calidad de los materiales o deficiencias en los procesos constructivos. Debido a que los filtros estaban vacíos tampoco se pudo evidenciar filtraciones en la estructura.

Otra deficiencia del filtro lento, es que al no tener un falso fondo, ocasiona que las tuberías sean taponadas por los agregados que conforman el medio filtrante, pues, el falso fonso además de permitir el correcto retro lavado, protege las tuberías de salida del agua.

- El filtro lento presenta deficiencias al momento de su construcción, por la falta de un falso fondo que permita realizar el retro lavado del medio filtrante y proteger las tuberías del taponamiento por los agregados que conforman el filtro. Se concluye que esta unidad no es funcional, esto sumado a que el medio filtrante suministrado por el contratista no es el adecuado para este tipo de filtros.

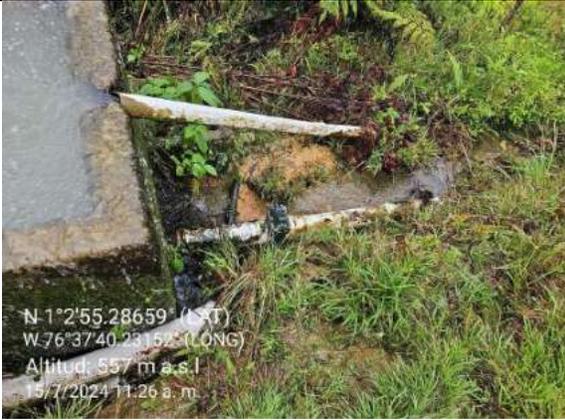
En cuanto a las cámaras de quiebre, no se observan grietas, fisuras, hundimientos o signos de patologías que pueda dar indicios de una falla en el proceso constructivo o a la mala calidad de los materiales, estas han sido afectadas por la exposición natural a la intemperie, hecho que no afecta a su funcionamiento ni vida útil proyectada. La cámara de quiebre 2, presenta rebose de agua, esto debido a que la válvula de quiebre no está en funcionamiento (aparentemente por falta de mantenimiento).

<p>N 1°2'55.28659" (LAT) W 76°37'40.28152" (LONG) Altitud: 537 m a.s.l 15/7/2024 11:26 a.m.</p>
<p><i>Imagen 55 Cámara de quiebre 2 con pérdida de agua.</i></p>	<p><i>Imagen 56 Desagüe cámara de quiebre 2.</i></p>

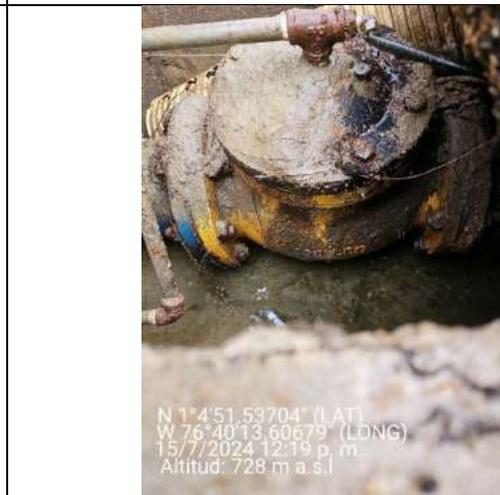
Imagen 66 Válvula de quiebre con falta de mantenimiento.

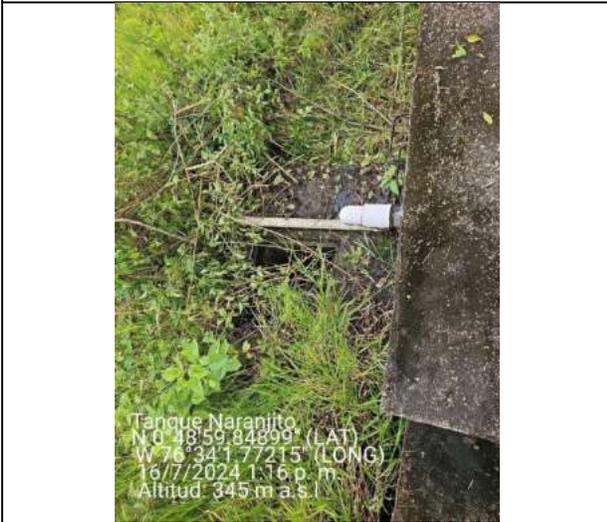
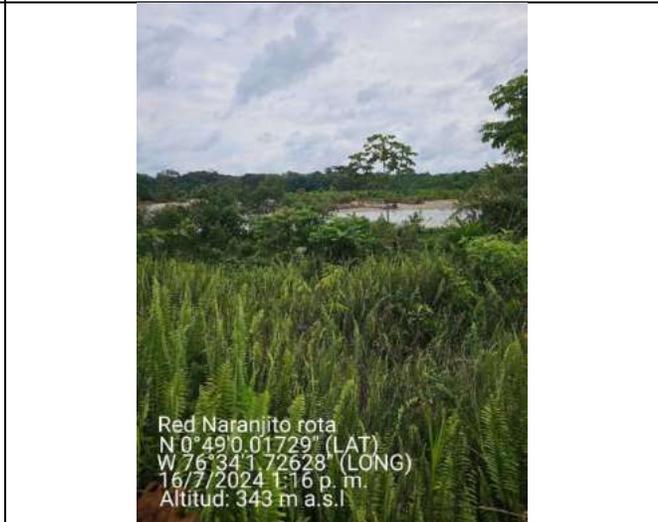
Imagen 99 Derivación sector Naranjito afectada por movimiento de cauce del río.

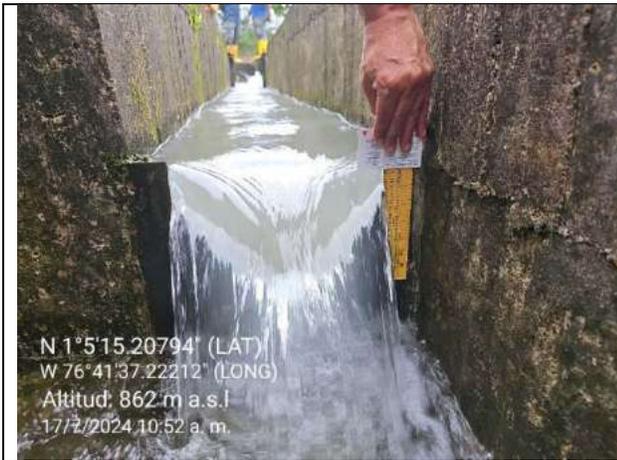
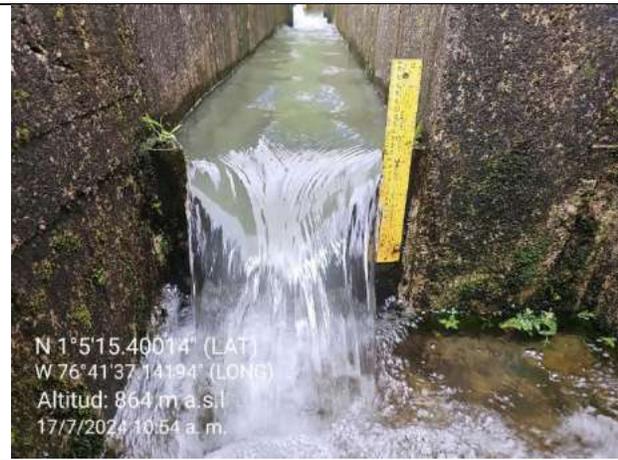
Imagen 104 Aforo de caudal, 17 cm.

El nivel registrado en el aforo fue de 17 cm, que obedece a un caudal de 16,88 LPS, por lado, para un caudal total de 33,76 LPS superior al caudal de diseño.

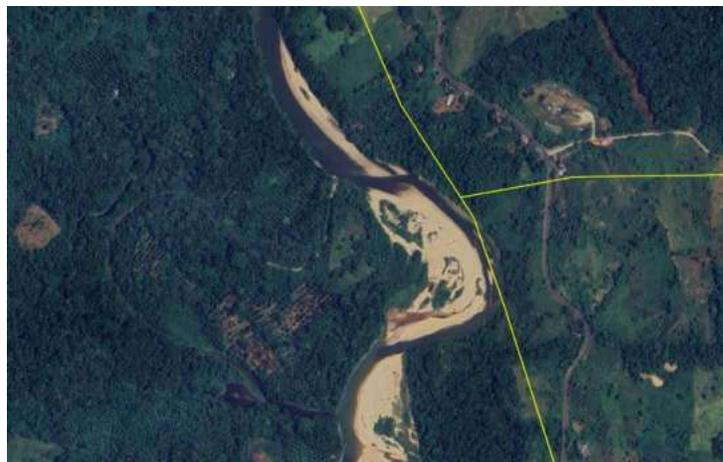
Imagen 109 Vista satelital – tubería afectada por el movimiento del río Guineo (2024).

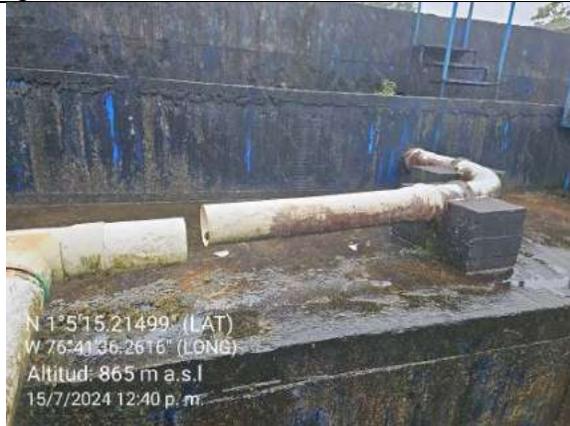
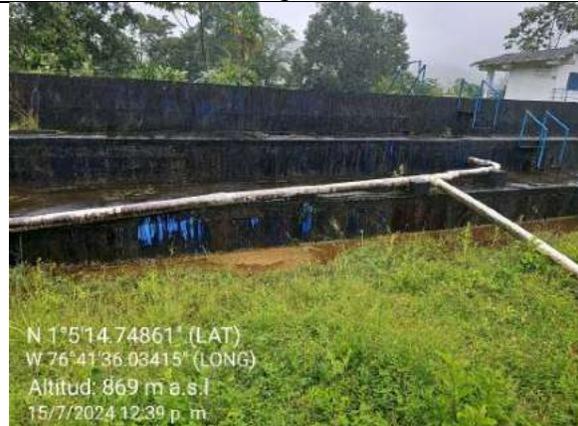
Imagen 23 Tubería desacoplada – planta de tratamiento de agua.

Imagen 24 Tubería desacoplada – planta de tratamiento de agua.

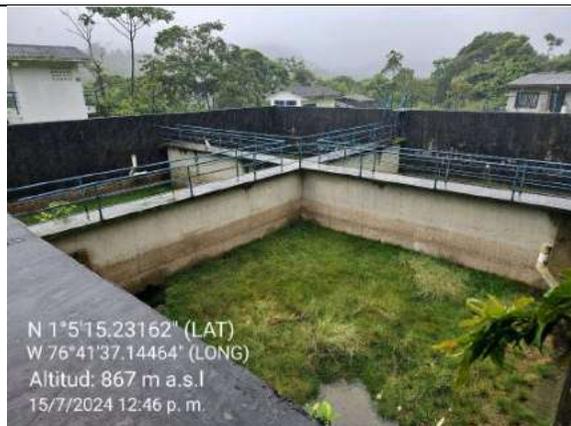
Imagen 31 Filtros de arena y grava con material vegetal PTAP.

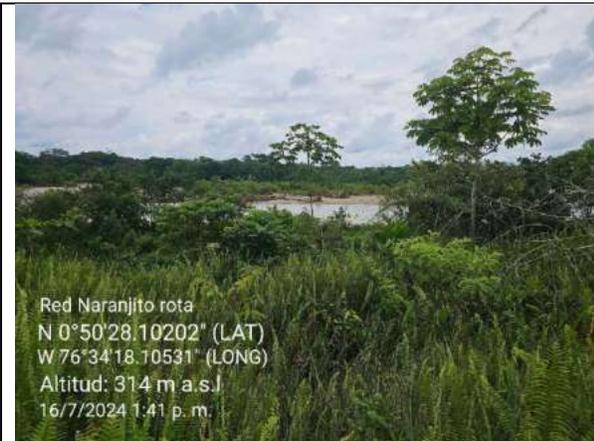
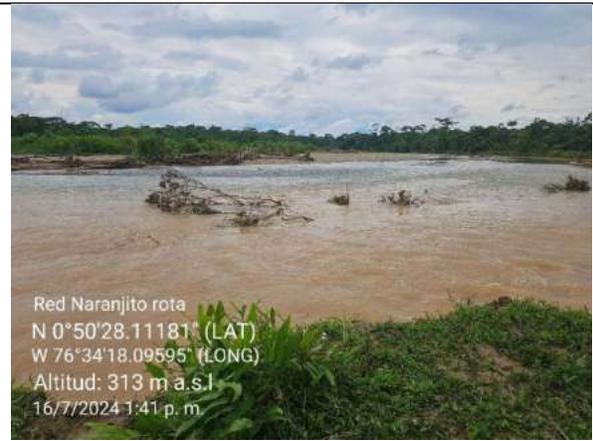
Imagen 108 Derivación sector Naranjito afectada por movimiento de cauce del río.

Imagen 109 Derivación sector Naranjito afectada por movimiento de cauce del río.

Imagen 110 Derivación sector Naranjito afectada por movimiento de cauce del río.
