**Asunto:** Entrega informe técnico decretado mediante el auto No 1175 del 09 de julio de 2024.

| MODALIDAD O TIPO DE AUDITORÍA: VISITA TÉCNICA DE FISCALIZACIÓN. | |

## INFORME TÉCNICO DE FISCALIZACIÓN – PROCESO DE RESPONSABILIDAD FISCAL URF-PRF-044-2019

“Construcción macro acueducto veredal Villagarzón – La Joya, municipio de Villagarzón, departamento del Putumayo”.

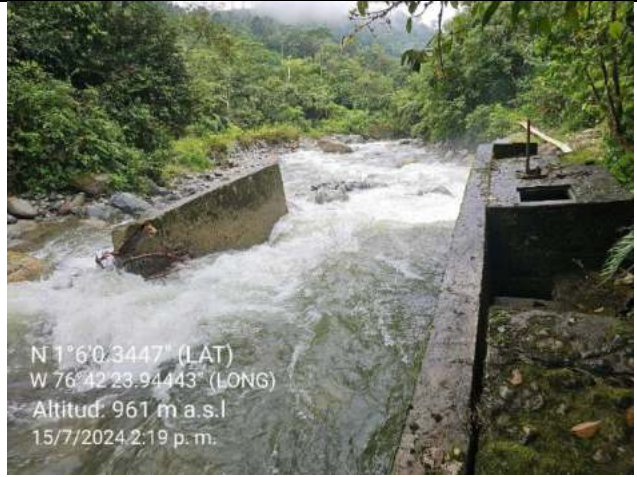
| <b>Imagen 4</b> Tubería de aducción bocatoma. | <b>Imagen 5</b> Tubería de aducción bocatoma. |

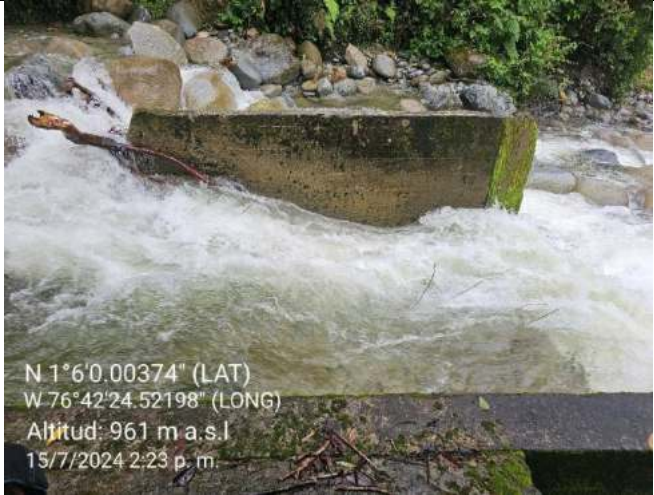
| <b>Imagen 8</b> Línea de aducción bocatoma. | <b>Imagen 9</b> Cámara de ingreso bocatoma. |

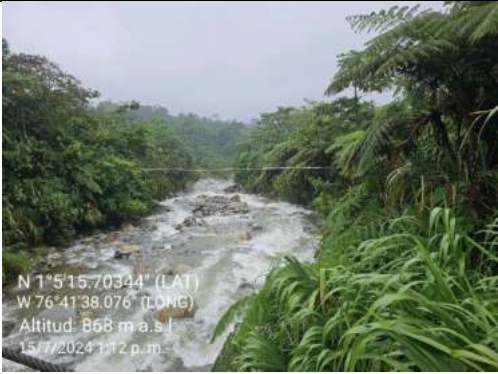
Se evidencia que tanto el desarenador como la línea de aducción presentan buenas condiciones, no se observan patologías asociadas a deficiencias constructivas o mala calidad de los materiales.

| <b>Imagen 13</b> Paso elevado de tubería. | <b>Imagen 14</b> Tubería recubierta con concreto. |

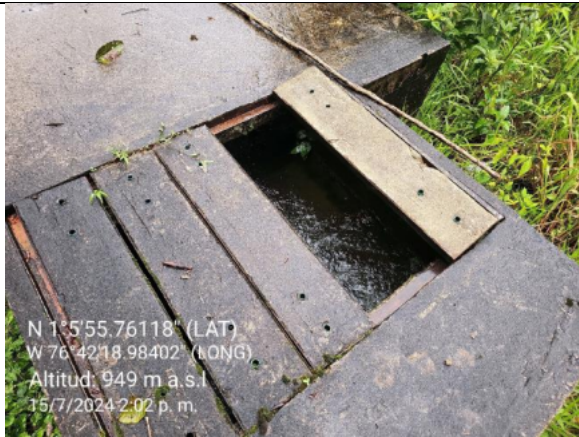
| <b>Imagen 19</b> Evidencia de entrada de agua al desarenador. | <b>Imagen 20</b> Caja válvula de corte desarenador. |

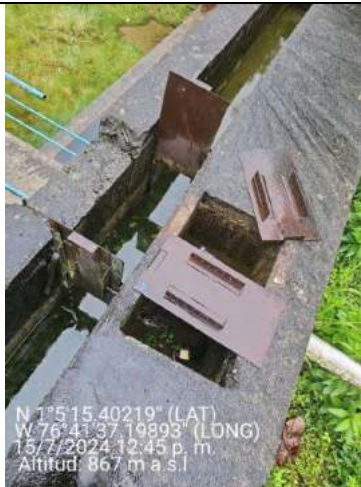
Hablando de la estructura, los elementos que componen la planta no poseen patologías que indique mala calidad de los materiales o deficiencias constructivas, los daños puntuales han sido ocasionados por acción de terceros y falta de mantenimiento, estos, a grandes rasgos son:

- Daño de canales por falta de limpieza.
- Perdida de red eléctrica por robo.
- Perdida de bombas por robo.
- Robo de elementos que componen los aparatos sanitarios.
- Desgaste de pintura por falta de limpieza.
- Taponamiento de cajas de inspección por falta de limpieza.

| <p><b>Imagen 27</b> Entrada planta de tratamiento de agua potable – Cámara de igualación.</p> | <p><b>Imagen 28</b> Vertedero de entrada.</p> |

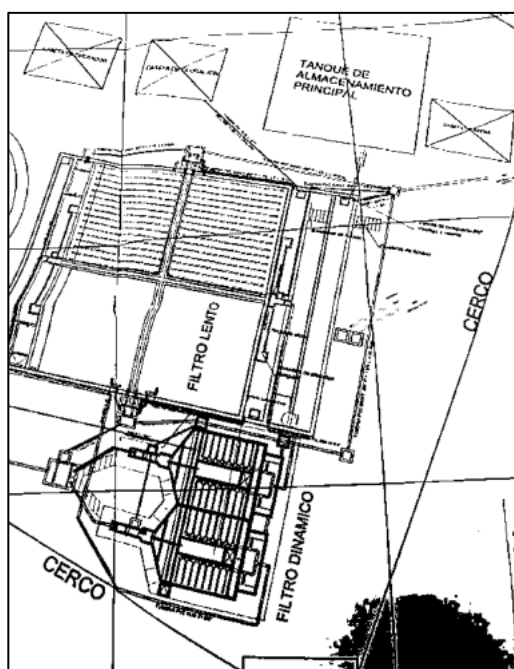
**Imagen 54** Esquema de unidades de filtración diseñadas para el proyecto.

Otra deficiencia del filtro lento, es que al no tener un falso fondo, ocasiona que las tuberías sean taponadas por los agregados que conforman el medio filtrante, pues, el falso fonso además de permitir el correcto retro lavado, protege las tuberías de salida del agua.

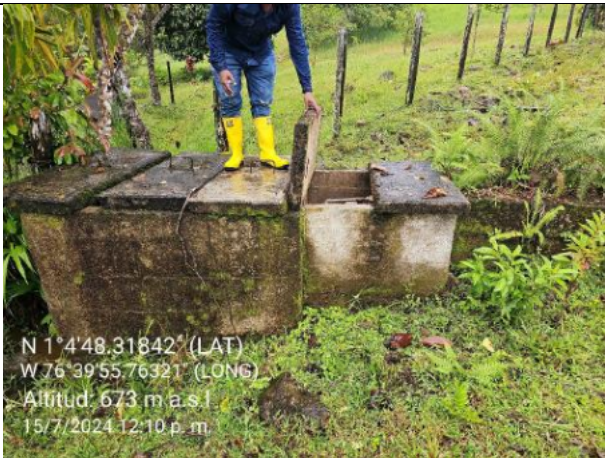
En cuanto a las cámaras de quiebre, no se observan grietas, fisuras, hundimientos o signos de patologías que pueda dar indicios de una falla en el proceso constructivo o a la mala calidad de los materiales, estas han sido afectadas por la exposición natural a la intemperie, hecho que no afecta a su funcionamiento ni vida útil proyectada. La cámara de quiebre 2, presenta rebose de agua, esto debido a que la válvula de quiebre no está en funcionamiento (aparentemente por falta de mantenimiento).

| Imagen 61 Válvula de quiebre. | Imagen 62 Cámara de quiebre 1. |

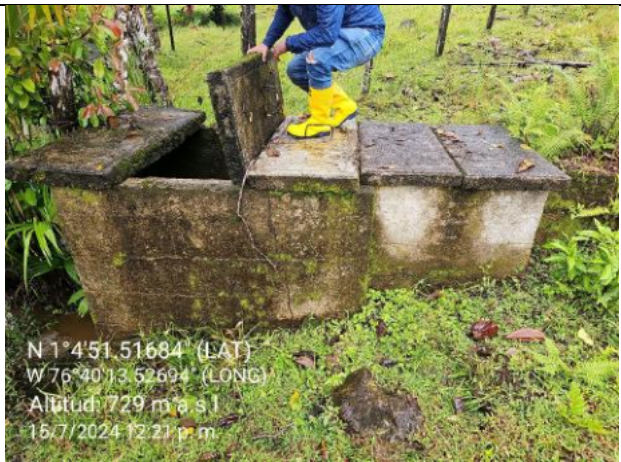
| <b>Imagen 67</b> Salida cámara de quiebre 2. | <b>Imagen 68</b> Cámara de quiebre 1. |

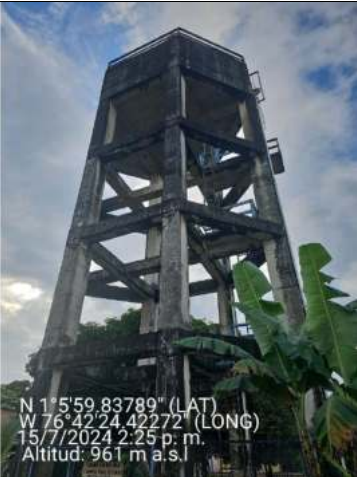
Se encuentra que los tanques finalmente pagados por medio del acta de recibo final del contrato de obra fueron los realmente ejecutados. Para los tanques inspeccionados, no se encuentran grietas, fisuras, hundimientos o signos de patologías que pueda dar indicios de una falla en el proceso constructivo o a la mala calidad de los materiales de los tanques.

| <b>Imagen 70 Tanque Porvenir.</b> | <b>Imagen 71 Tanque Porvenir.</b> |

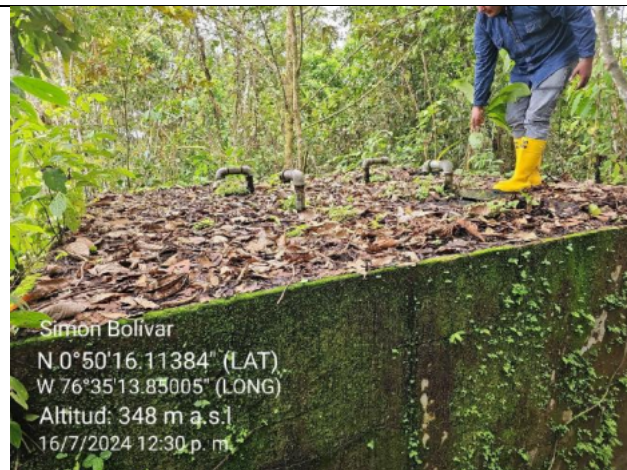
**Imagen 86** Tanque Simón Bolívar.

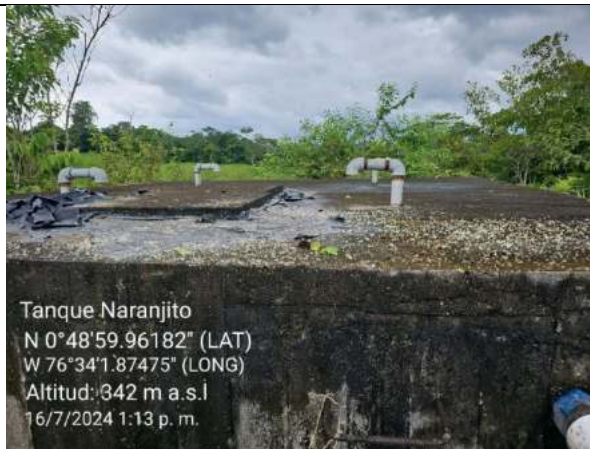
| <b>Imagen 94</b> Vista superior tanque Naranjito. | <b>Imagen 95</b> Válvula de corte Tanque Naranjito. |

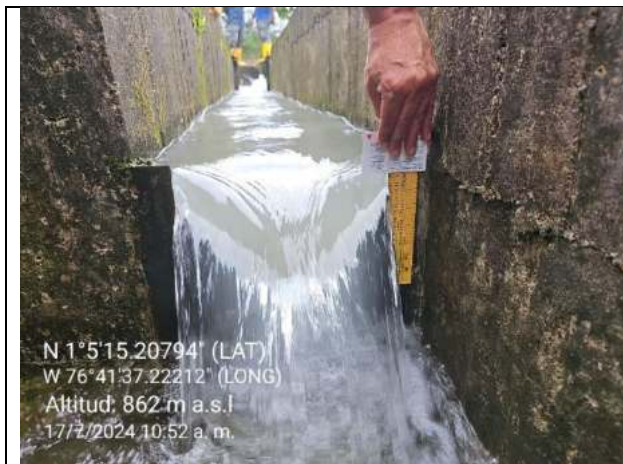
**Imagen 104** Aforo de caudal, 17 cm.

El nivel registrado en el aforo fue de 17 cm, que obedece a un caudal de 16,88 LPS, por lado, para un caudal total de 33,76 LPS superior al caudal de diseño.

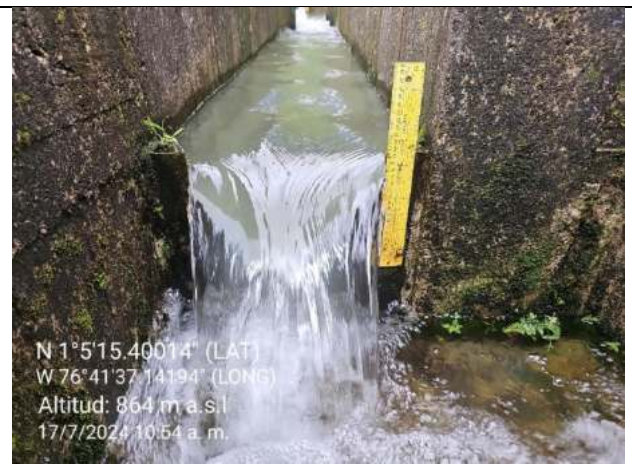
**Imagen 105** Aforo de caudal, 17 cm.

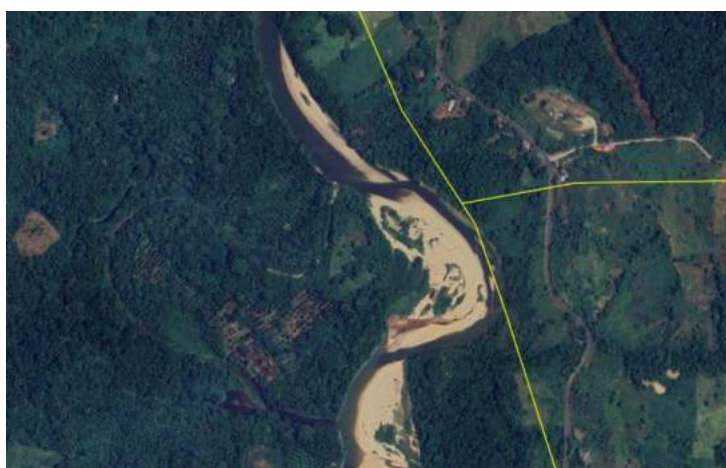
**Imagen 109** Vista satelital – tubería afectada por el movimiento del río Guineo (2024).

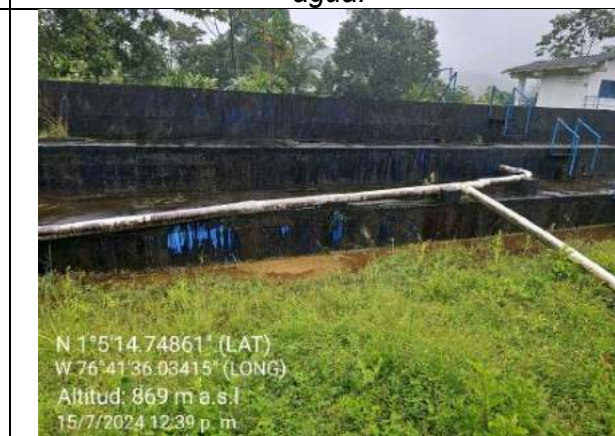
**Imagen 24** Tubería desacoplada – planta de tratamiento de agua.

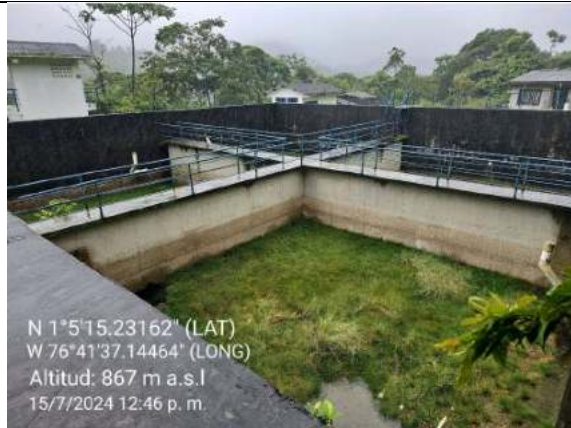
Hablando puntualmente de los filtros lentos, se puede observar que estan contaminados con material vegetal y que el cuarto de cloración no tiene ninguna unidad que permita la cloración del agua (esta no fue ejecutada, pero si proyectada), no se aprecian patologías en los filtros o estructuras complementarias como trazas de oxido, grietas, fisuras o hundimientos que indiquen deterioro en dichos elementos a causa de mala calidad de los materiales o deficiencias en los procesos constructivos. Debido a que los filtros estaban vacíos tampoco se pudo evidenciar filtraciones en la estructura.

**Imagen 31** Filtros de arena y grava con material vegetal PTAP.

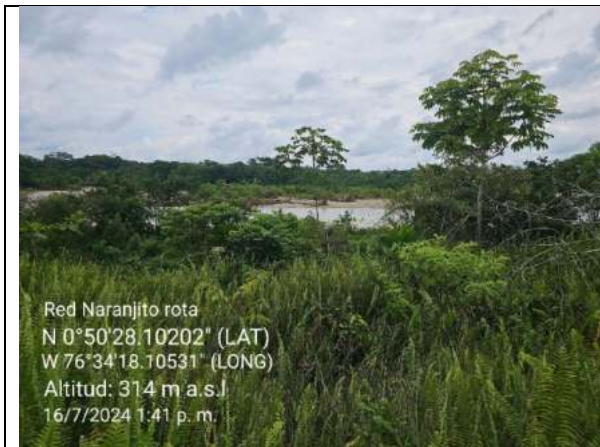
**Imagen 109** Derivación sector Naranjito afectada por movimiento de cauce del río.

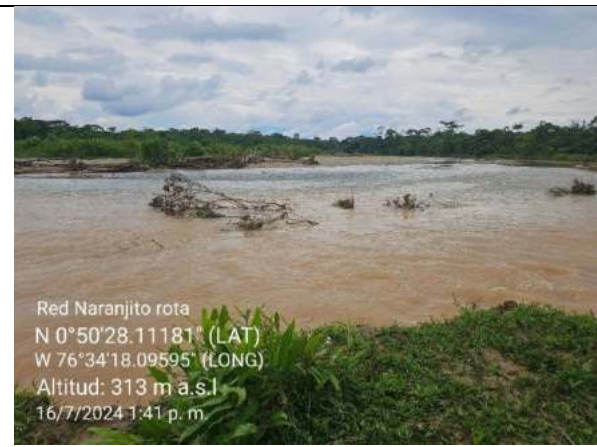
**Imagen 110** Derivación sector Naranjito afectada por movimiento de cauce del río.

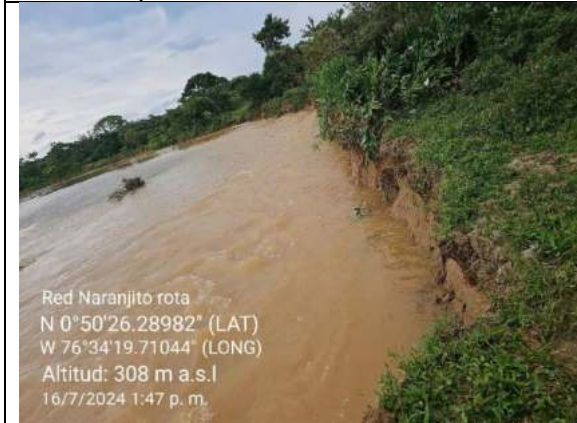
**Imagen 111** Derivación sector Naranjito afectada por movimiento de cauce del río.

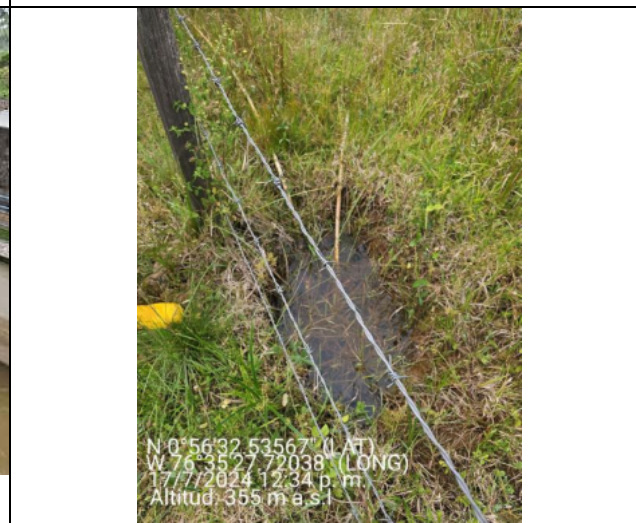
El funcionamiento del macroacueducto ha tenido deficiencias a causa de diferentes factores, principalmente las conexiones ilegales en el sistema, que, al pasar por la vía, hizo que varias fincas del sector se conectaran para abastecer de aguas a sus actividades agropecuarias como ganadería y piscicultura.

**Imagen 124** Conexiones ilegales.
