INFORME DIAGNOSTICO
MACRO ACUEDUCTO VEREDAL VILLAGARZÓN - LA JOYA

SECRETARÍA DE PLANEACIÓN E INFRAESTRUCTURA

JULIO DE 2019

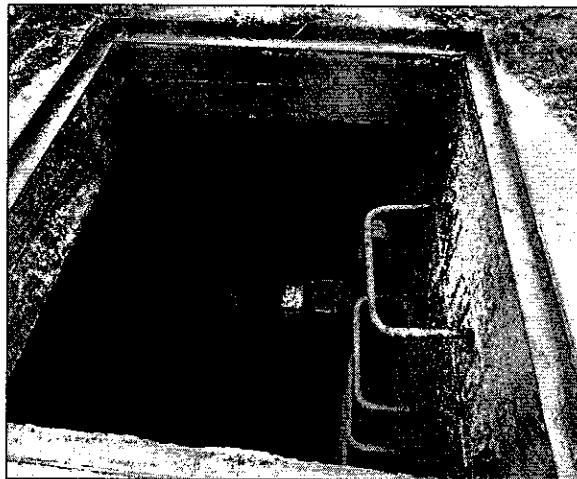
Ilustración 3 Tanque de Almacenamiento de Puerto Umbría Villagarzón

También se encontró que solo tres tanques cumplen con su función de almacenamiento y distribución, entre los que se encuentra el tanque enterrado de Puerto Umbría donde llega el suministro de manera intermitente y con bajo caudal,

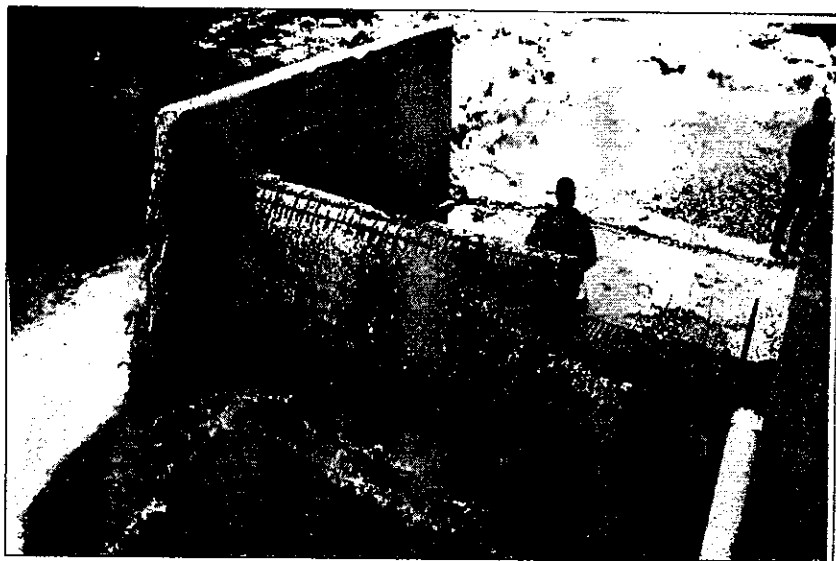
Ilustración 9. Estado de la Captación - 02 marzo de 2017

deterioro en la estructura de captación. Estos daños fueron producidos por el impacto de detritos rocosos que arrastra la fuente con la creciente y generaron daños estructurales en los muros laterales, en el vertedero, y la reja de fondo (ver Ilustración 9).

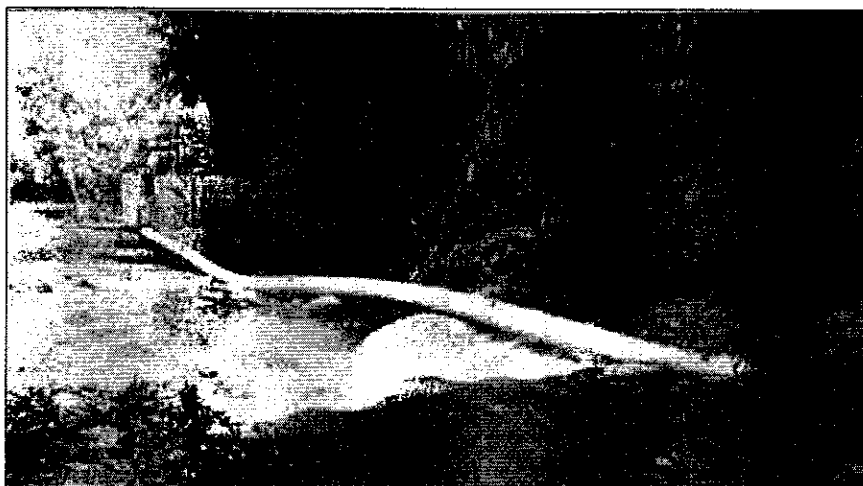
Ilustración 11. Bocatoma provisional

En este informe también se reporta la instalación de una tubería de PVC colocada artesanalmente sobre el lecho del río para captar el agua y llevarla a la rejilla de fondo de la bocatoma, y posteriormente alimentar el sistema de acueducto. Esta medida soluciono de manera temporal la falta de suministro de agua para las veredas beneficiarias de este acueducto (ver Ilustración 11).

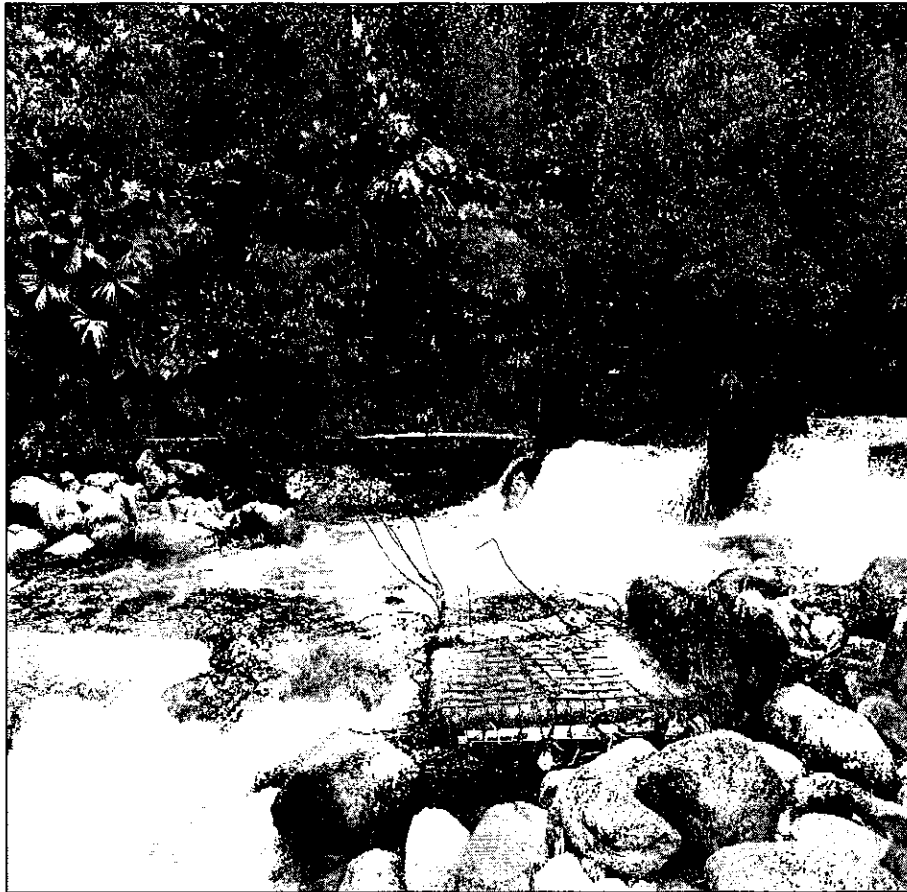
Muros laterales: Muros laterales: La captación cuenta con dos muros de protección y encausamiento en concreto reforzado. El muro izquierdo (visto desde aguas abajo) presenta la pérdida de una de sus aletas.

Ilustración 13 Daños en Aleta izquierda en muro de encausamiento y protección

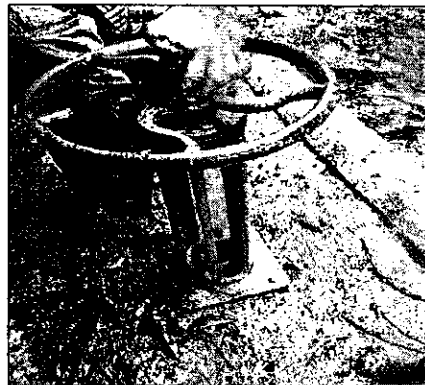
Ilustración 15 Válvula de control en mala estado - cámara de recolección

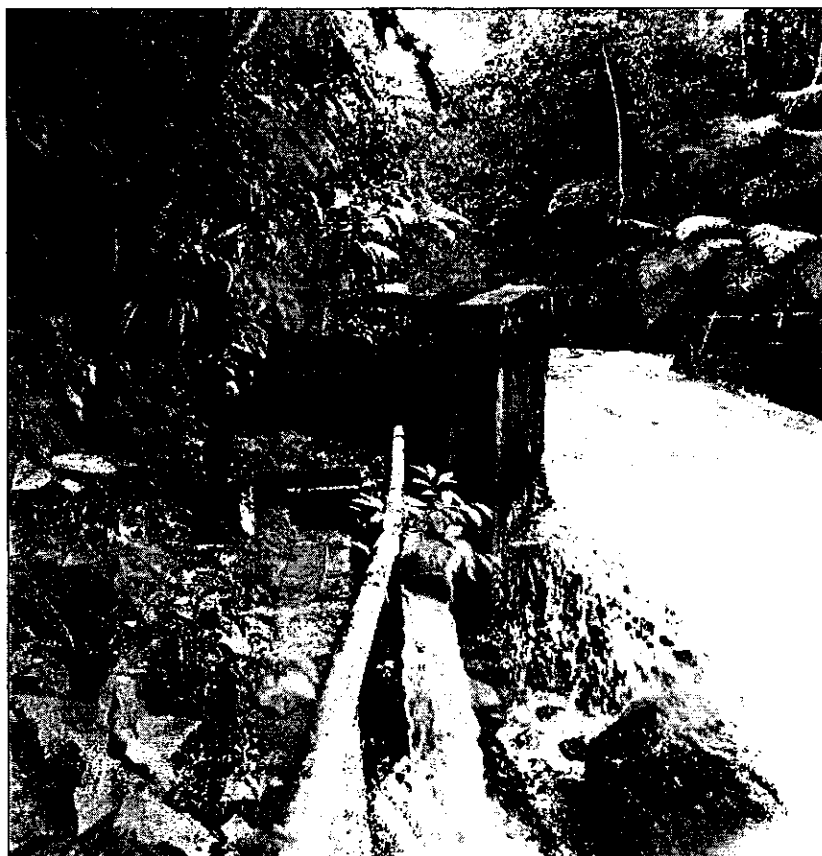
Ilustración 16 Salida de la cámara de recolección

Se observa que se presentan grandes pérdidas de caudal en la tubería de rebose, lo que indica que no está entrando de manera óptima el caudal a la línea de aducción supuestamente por obstrucción con material pétreo que aparentemente debió suceder cuando las crecientes dañaron la bocatoma original. Se instaló por parte del personal de mantenimiento del acueducto una tubería alterna a la línea de aducción con un diámetro de 4" con el objeto de llevar más caudal hacia el desarenador y a su vez a la línea de aducción que va hacia la PTAP (ver Ilustración 16).

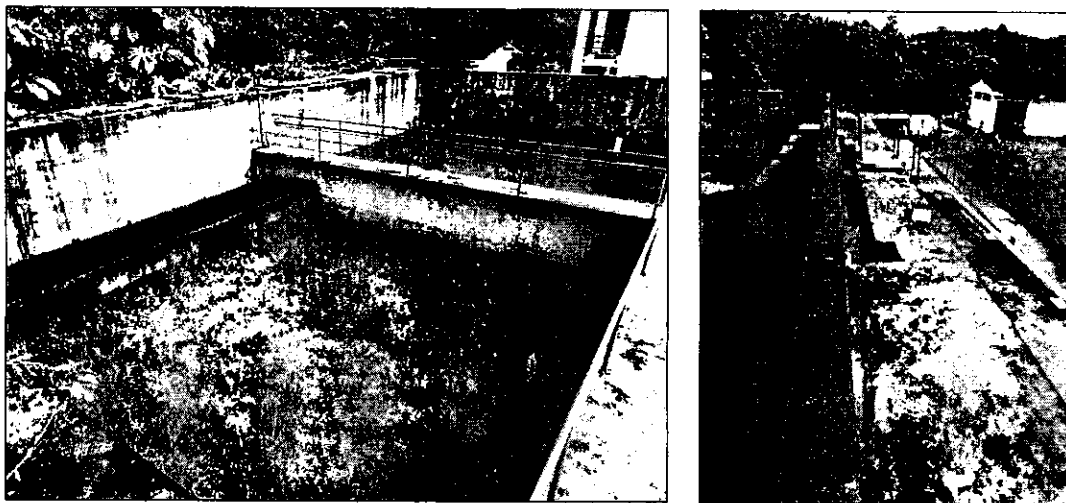
Ilustración 25 Filtro lento de arena FLA.

Filtro lento de arena: Es una estructura construida en concreto reforzado con 4 módulos de filtración, el área del filtro es de 425 m² y actualmente no está en funcionamiento.

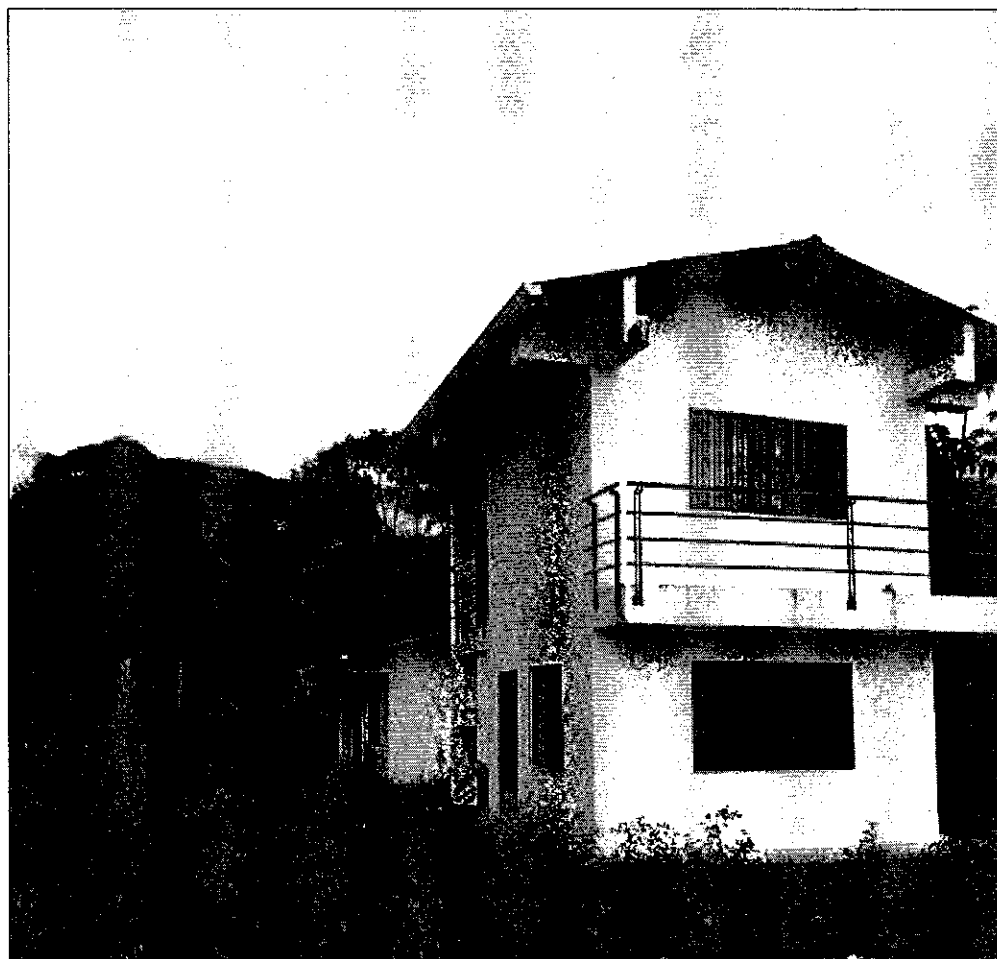
Ilustración 27 Casa de Cloración

Caseta de Cloración: Se construyó una caseta para hacer el control y operación del proceso de cloración. La construcción de la caseta está en buen estado sin embargo no cuenta con ningún equipo o dispositivo para dosificar el cloro, y tampoco está conectada al tanque de contacto donde se esperaba realizar la mezcla del cloro con el agua e iniciar el proceso de desinfección. Esta situación unida a la falta del filtro grueso dinámico, no permiten surtir de agua potable a la comunidad.

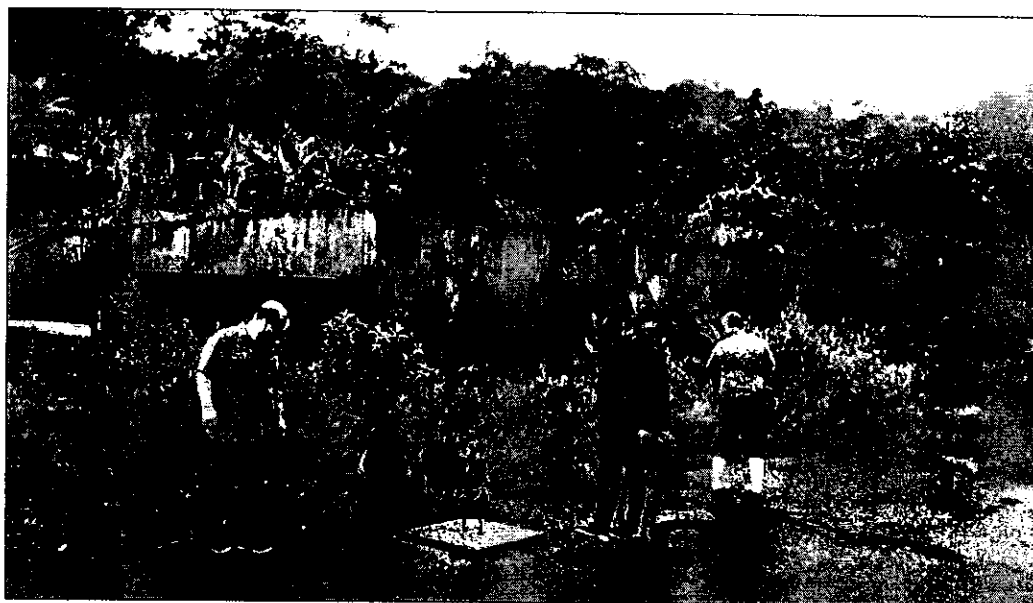
Ilustración 32 Tanque de almacenamiento Principal de 550 m³.

Se hicieron pruebas en la válvula de entrada y está funcionando adecuadamente, se conecta con el tanque de cloración. Este tanque debería recibir el caudal que sale del tanque de contacto, sin embargo, recibe el agua directamente de la línea de aducción y entrega el agua a la línea de conducción sin ningún tratamiento.

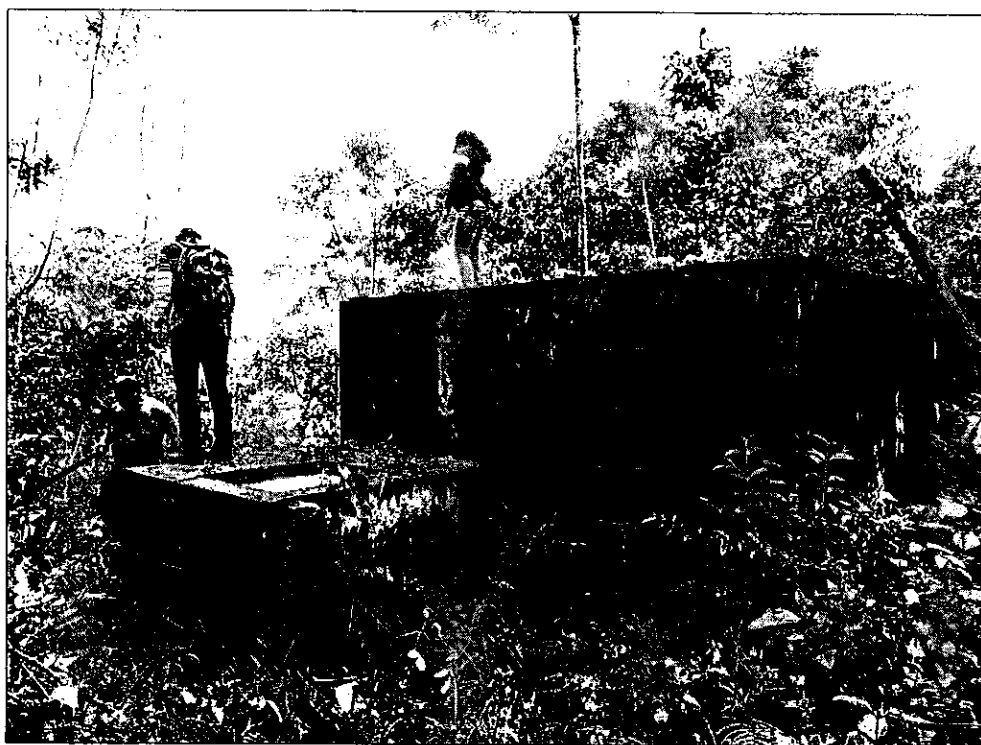
Ilustración 40 Tanque enterrado vereda Simón Bolívar.

Los pobladores de la comunidad manifiestan que el tanque recibió llegada de flujo durante pocas semanas después de la terminación de la obra, también se evidencian daños en la red secundaria que conduce el agua desde la línea principal hasta la vereda.
