Medio de Control: **REPARACIÓN DIRECTA.**

Demandante: **MARTHA LUCIA OBANDO ZUÑIGA - JUAN PABLO RIASCOS OBANDO - SANTIAGO RIASCOS OBANDO.**

Demandados: **NACION-MINISTERIO DE TRANSPORTE- UNIDAD ADMINISTRATIVA ESPECIAL AERONAUTICA CIVIL- DEPARTAMENTO DEL CAUCA-SECRETARIA DE EDUCACION.**

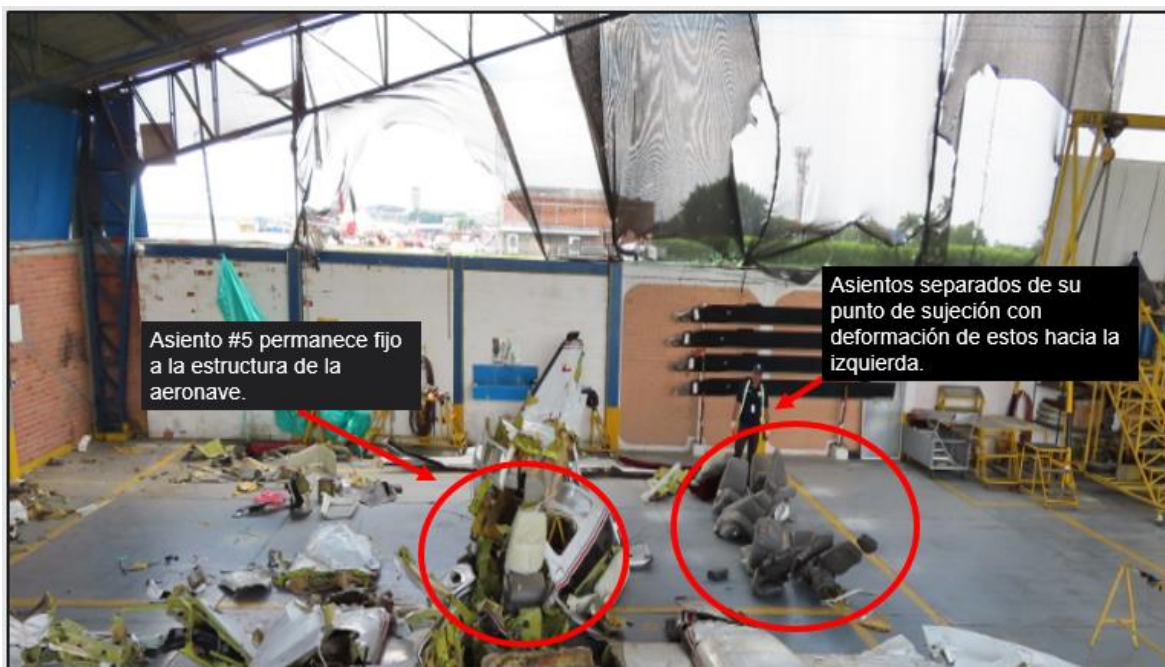
**Fotografía No. 9:** Posición de los asientos de Pilotos y pasajeros con deformación hacia la izquierda.

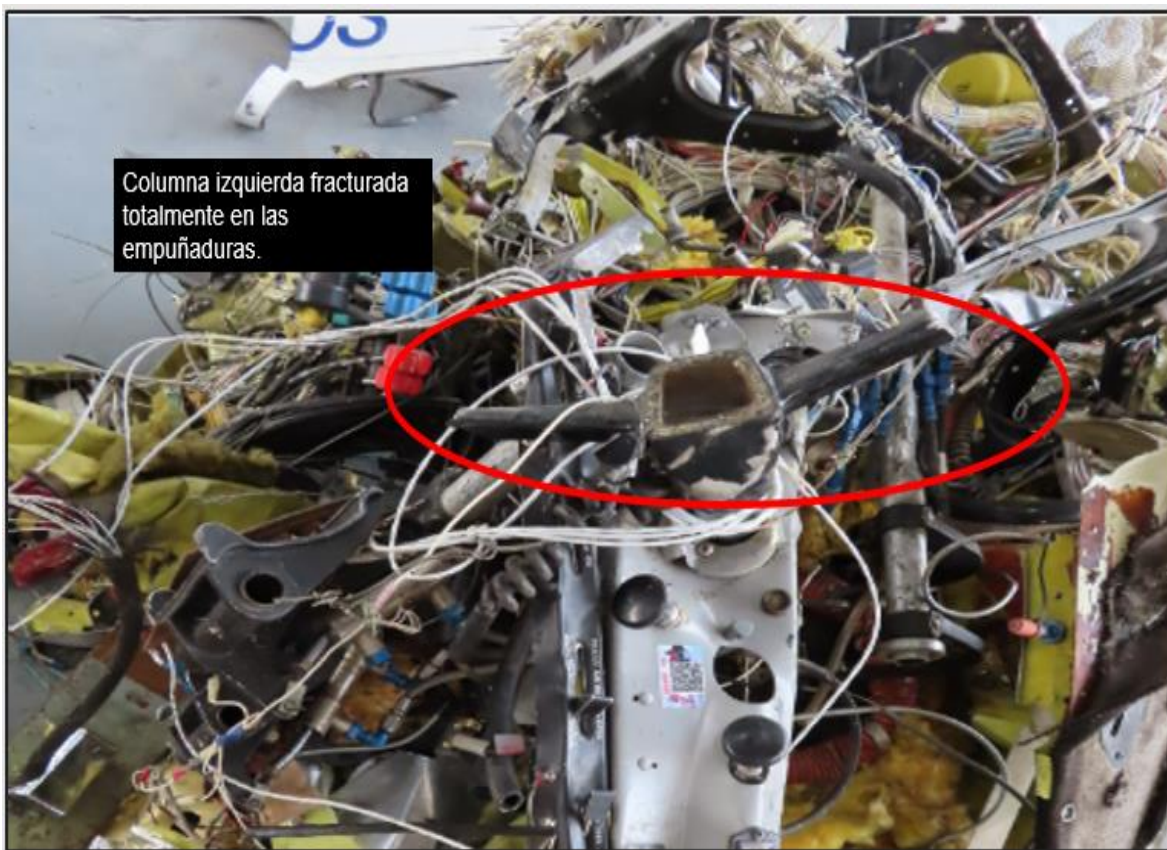
**Fotografía No. 10:** Columna izquierda de mando fracturada.

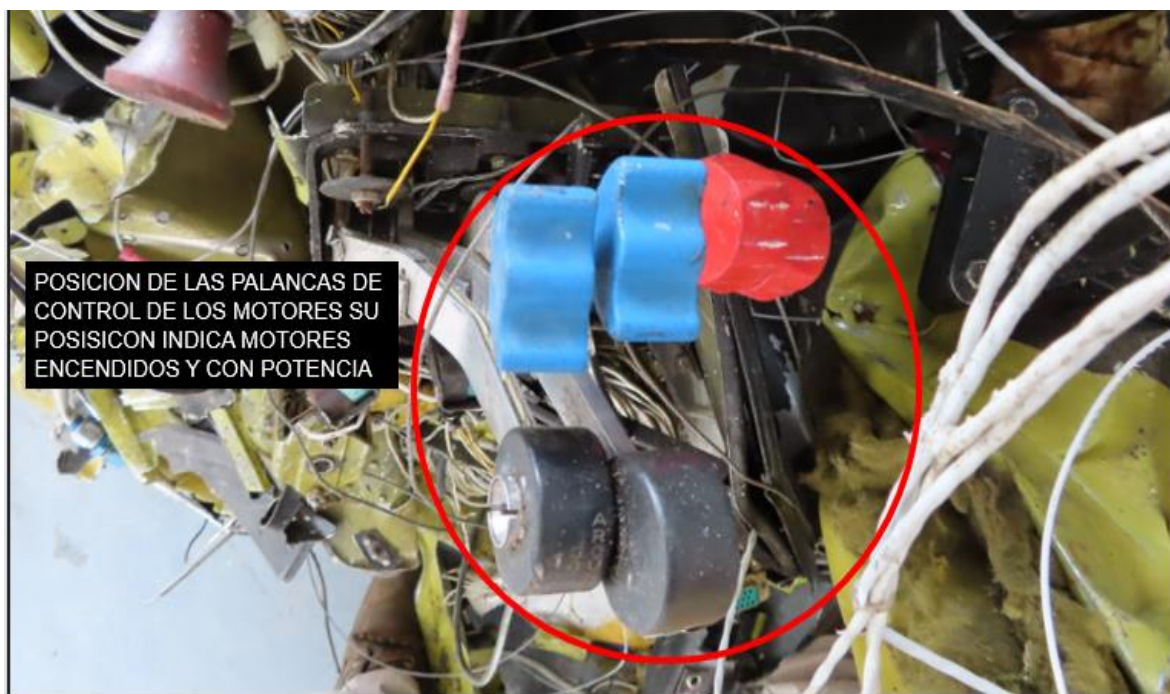
**Fotografía No. 11:** Posición Palancas de control de los motores.

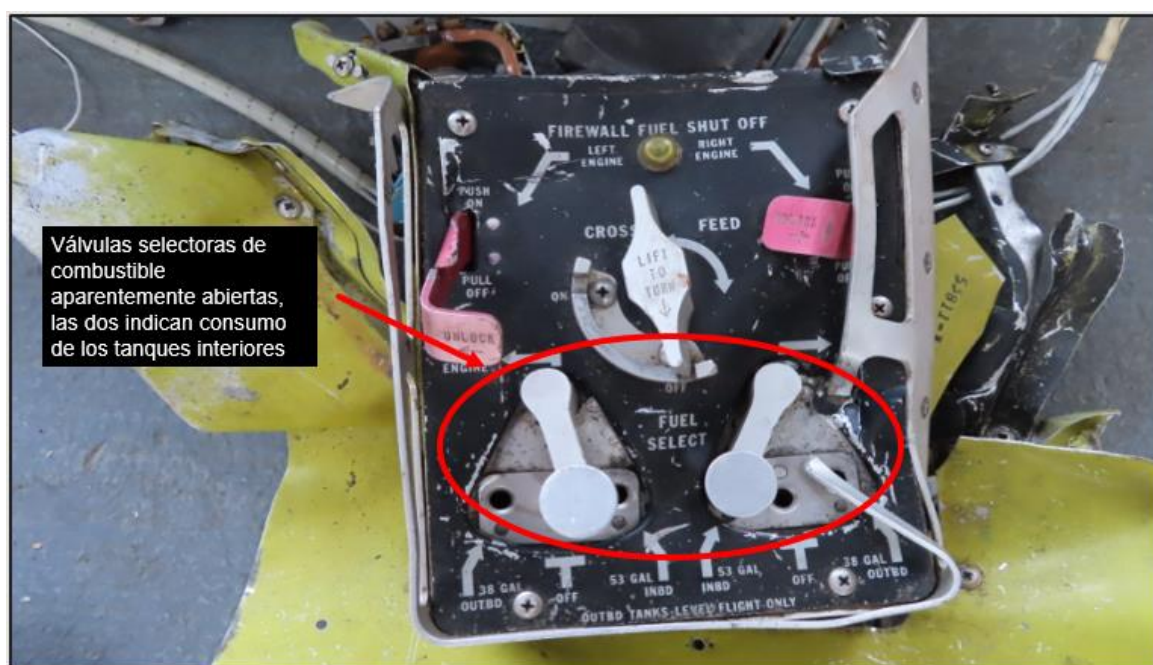
En la prueba de campo de la válvula de cierre, con aire a baja presión, determinó que era funcional y se observó que estaba en la posición “ON” (abierto). La válvula de alimentación cruzada se observó en la posición de “OFF” (cerrado) y su cable de control conectado al sistema, indicando de esta manera que la posición de los controles en la cabina coincidía con lo encontrado en el sistema de combustible.

**Fotografía No. 12:** Panel de combustible, posición de válvulas selectoras.

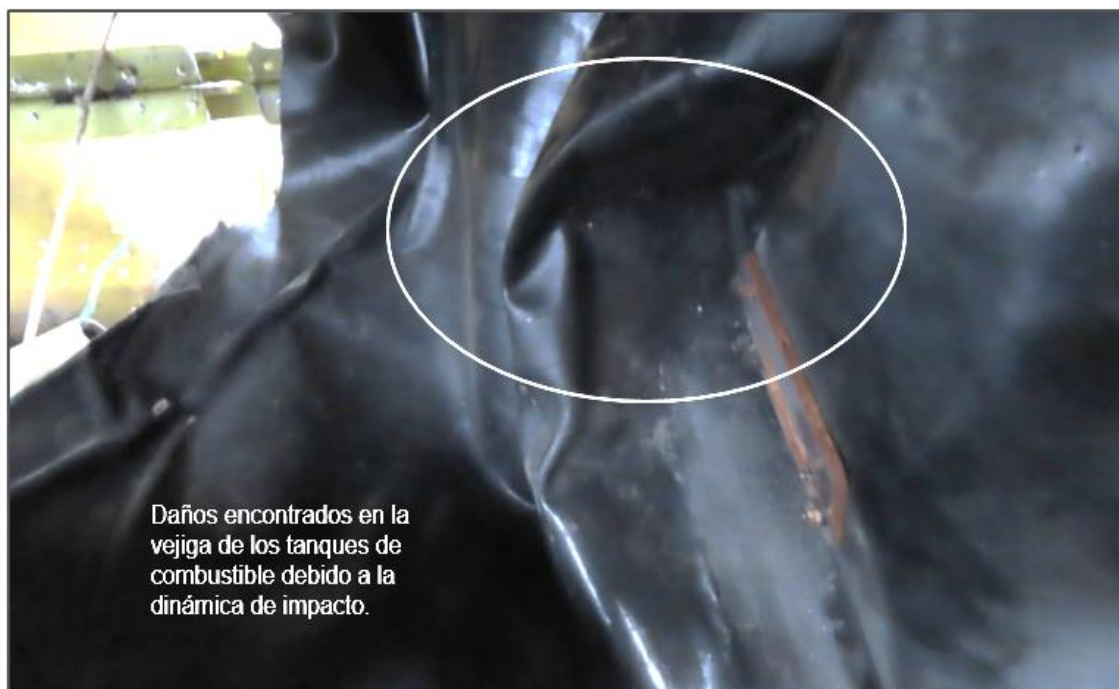
Las vejigas del tanque de combustible se abrieron debido a las fuerzas de impacto y sus tapas de combustible no se encontraron instaladas en sus respectivos receptáculos y no se observaron durante la inspección.

*Fotografía No. 13: Daños encontrados en los tanques de combustible.*

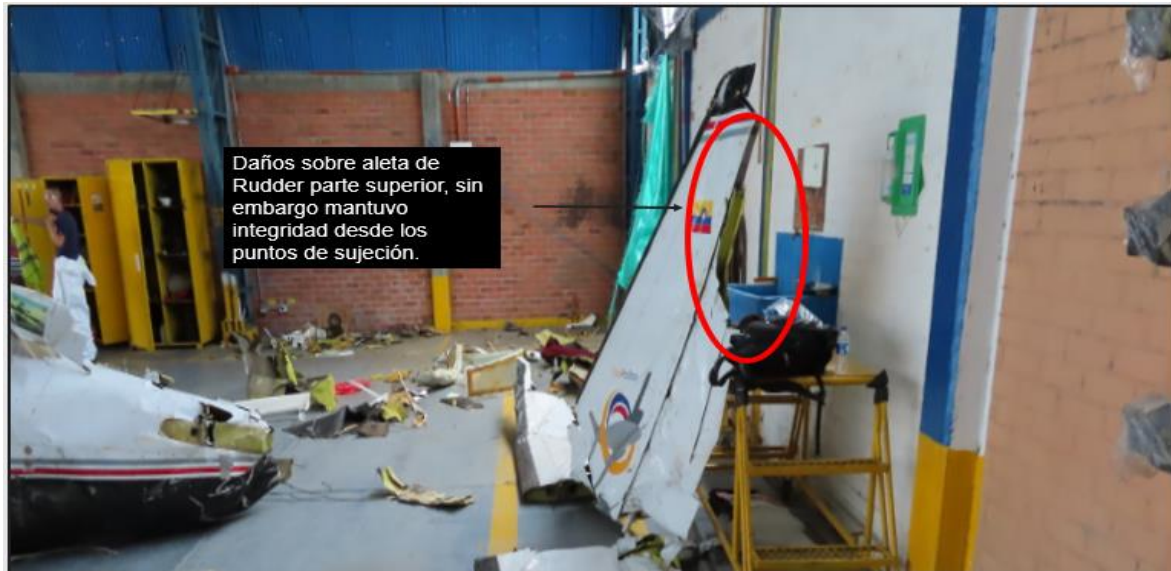
El estabilizador vertical fue cortado del fuselaje por personal de rescate y exhibía daños por impacto. El timón de dirección ("rudder") resultó dañado por impacto y parcialmente separado del estabilizador vertical.

La parte superior del timón de dirección, aproximadamente 3" del timón que incluía el contrapeso, se separó del conjunto y no se encontró dentro de los restos recuperados.

**Fotografía No. 16:** Daños encontrados sobre el estabilizador vertical a consecuencia del impacto.

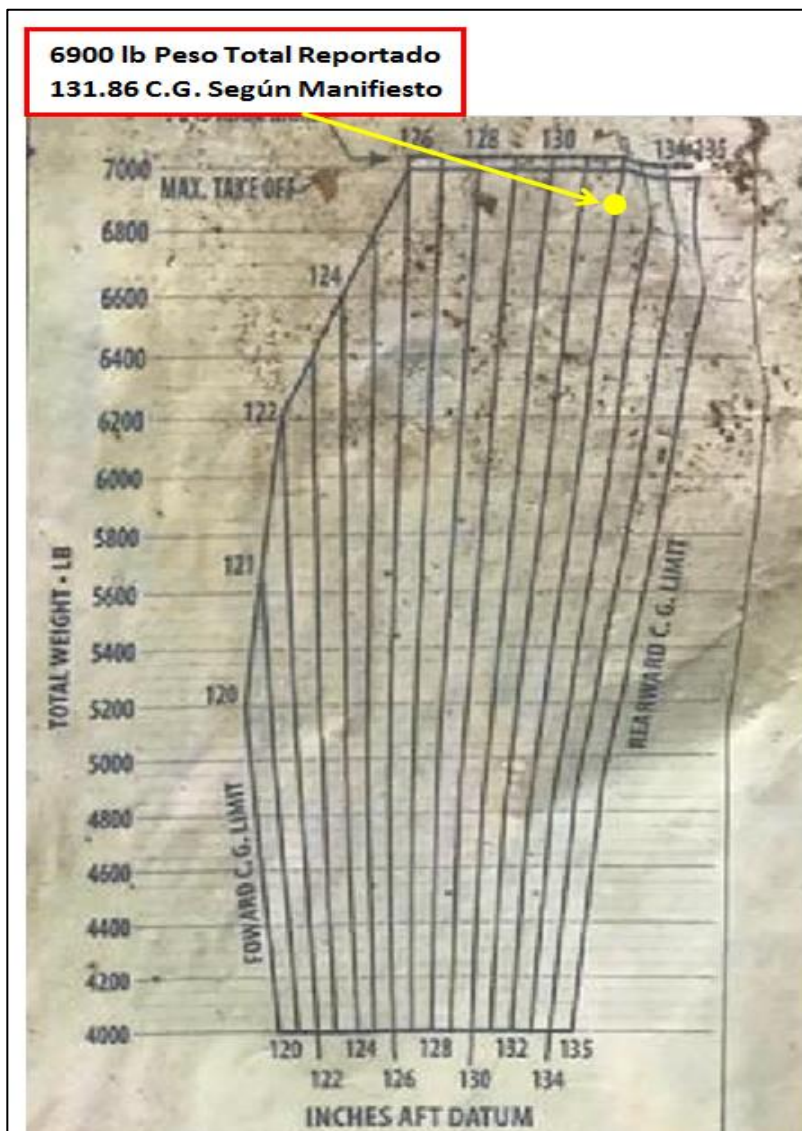
**Fotografía No. 19: Ubicación Centro de Gravedad con datos del Manifiesto**

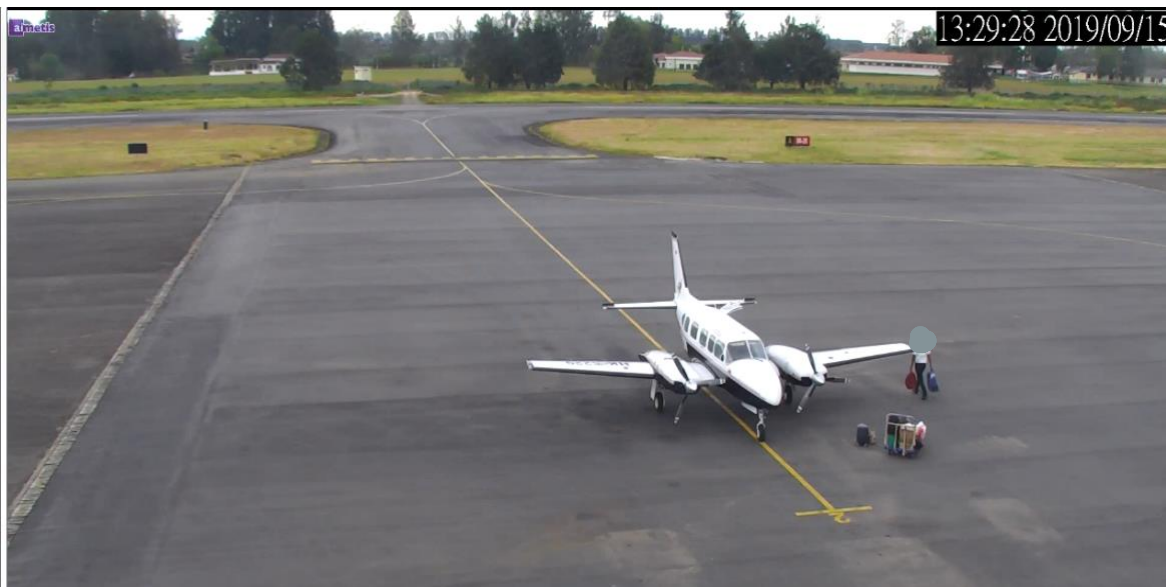
**Fotografía No. 20:** Proceso de cargue iniciado por el Piloto

La fotografía No. 20, 13:29 HL, muestra el primer cargue, iniciado por el Piloto de la aeronave utilizando una carretilla (*dolly*).

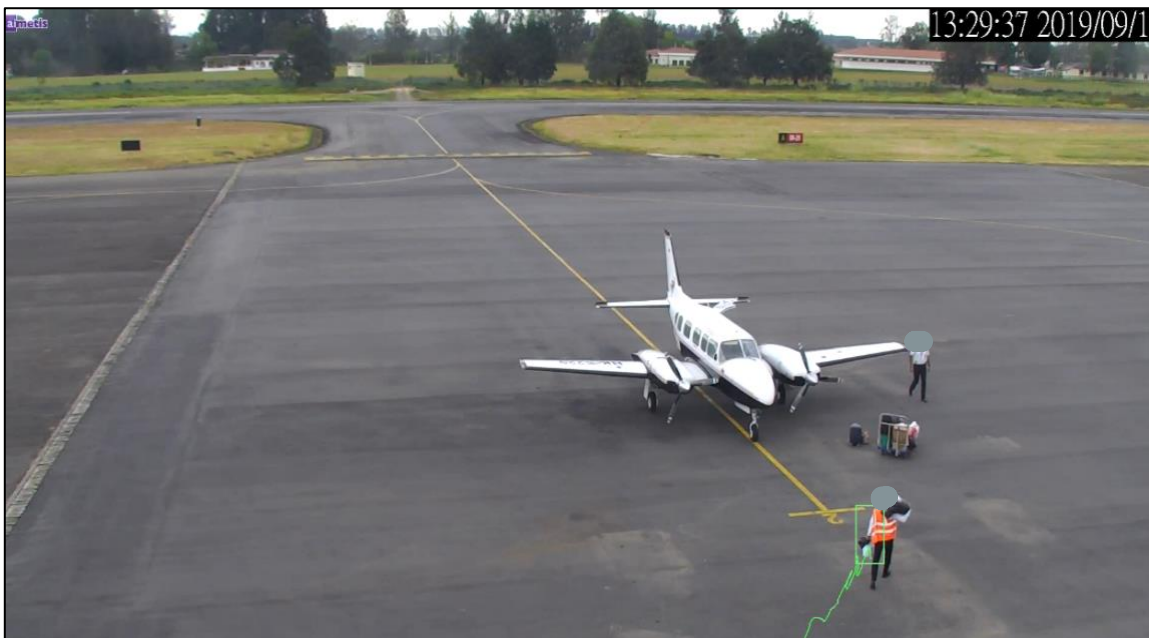
En la fotografía No. 21, 13:29 HL, el Copiloto de la aeronave se acerca llevando carga sobre su hombro derecho y en la mano izquierda.

**Fotografía No. 21:** Proceso de cargue seguido por el Copiloto de la aeronave

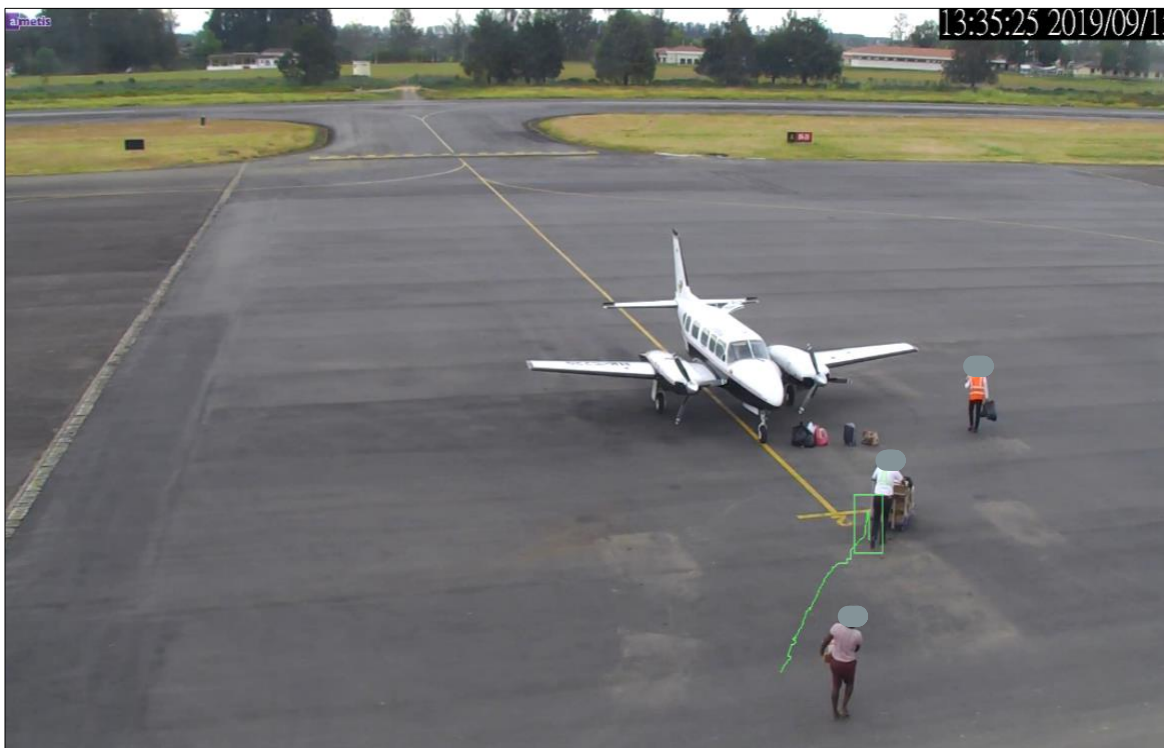
En la fotografía No. 23, 13:35 HL, se observa en un segundo cargue, al Copiloto con equipaje en las manos, seguido por el Piloto quien utilizan la carretilla con abundante carga, y a un pasajero asistiendo en el cargue y llevando en sus manos al parecer una carga pesada.

**Fotografía No. 23:** Segundo viaje con más carga.

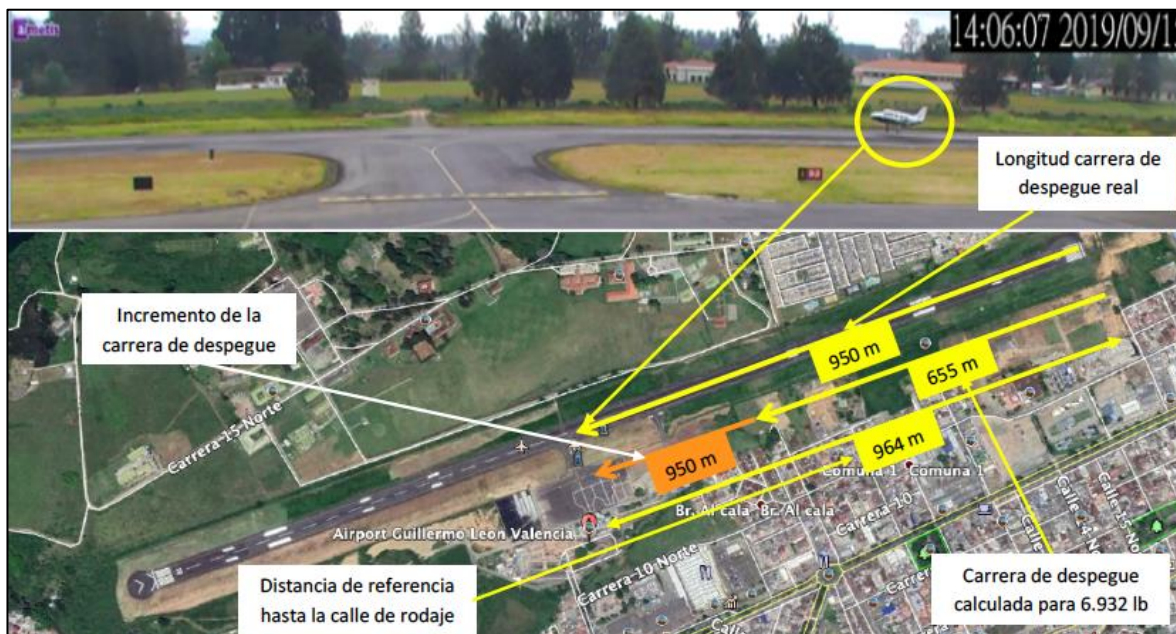
Es decir, que la carrera de despegue (ground roll) de la aeronave se alargó en un 45%, aproximadamente 967 ft (295 m) por encima de la distancia calculada para despegar, con 15° de flaps. Estas distancias pueden ser comparadas en la fotografía No. 30.

**Fotografía No. 30:** Carrera de despegue de la aeronave vs. la calculada en Manual de Operación.

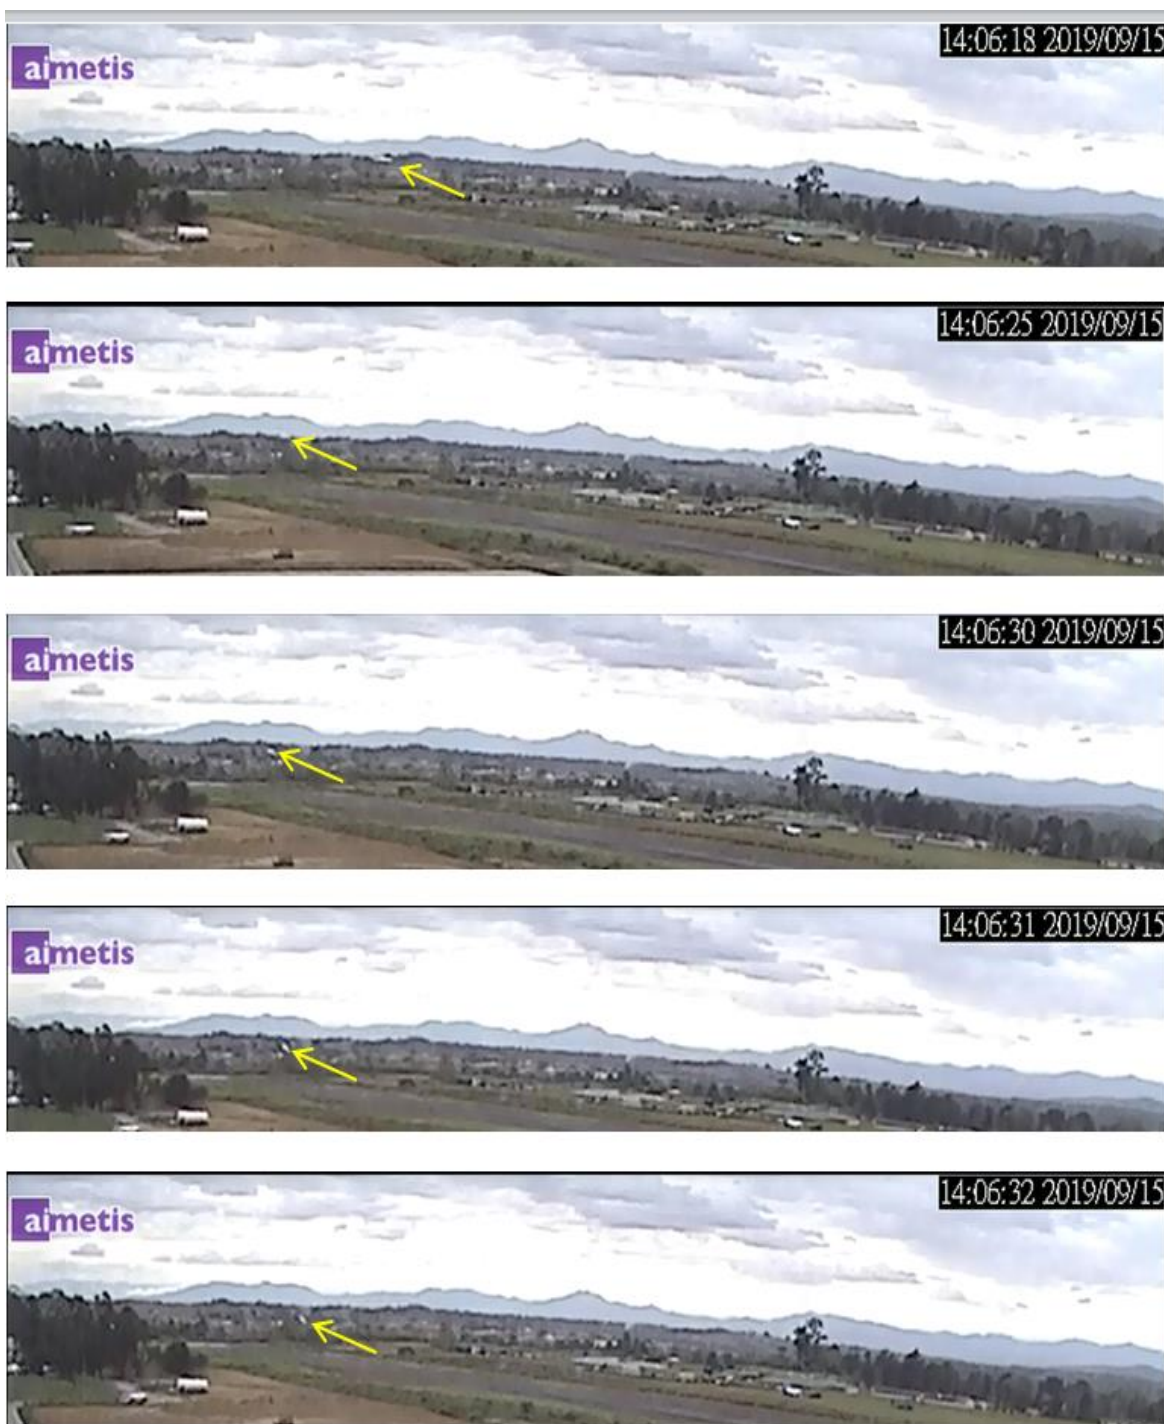
**Fotografía No. 34:** Desplazamiento horizontal y bajo rendimiento de ascenso
