**JUZGADO OCTAVO ADMINISTRATIVO DEL CIRCUITO DE POPAYÁN
E.S.D.**

Referencia: PROCESO NULIDAD Y RESTABLECIMIENTO DEL DERECHO

Demandante: LIGNI GARZON ALEGRIA

Demandado: INSTITUTO NACIONAL PENITENCIARIO Y CARCELARIO –
INPEC

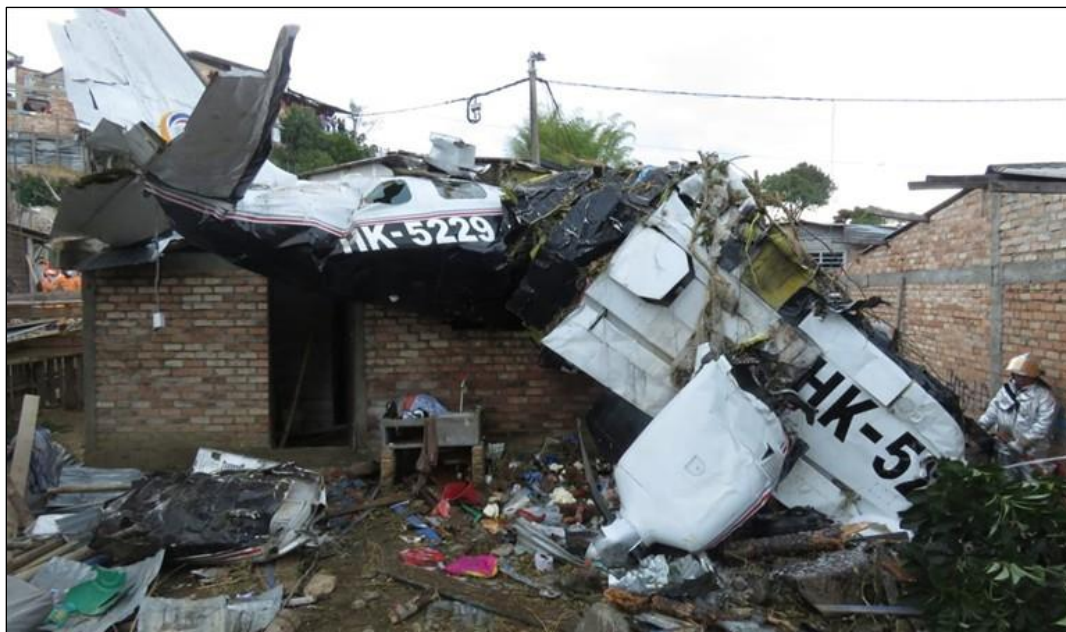
Fotografía No. 5: Posición final de aeronave al impacto

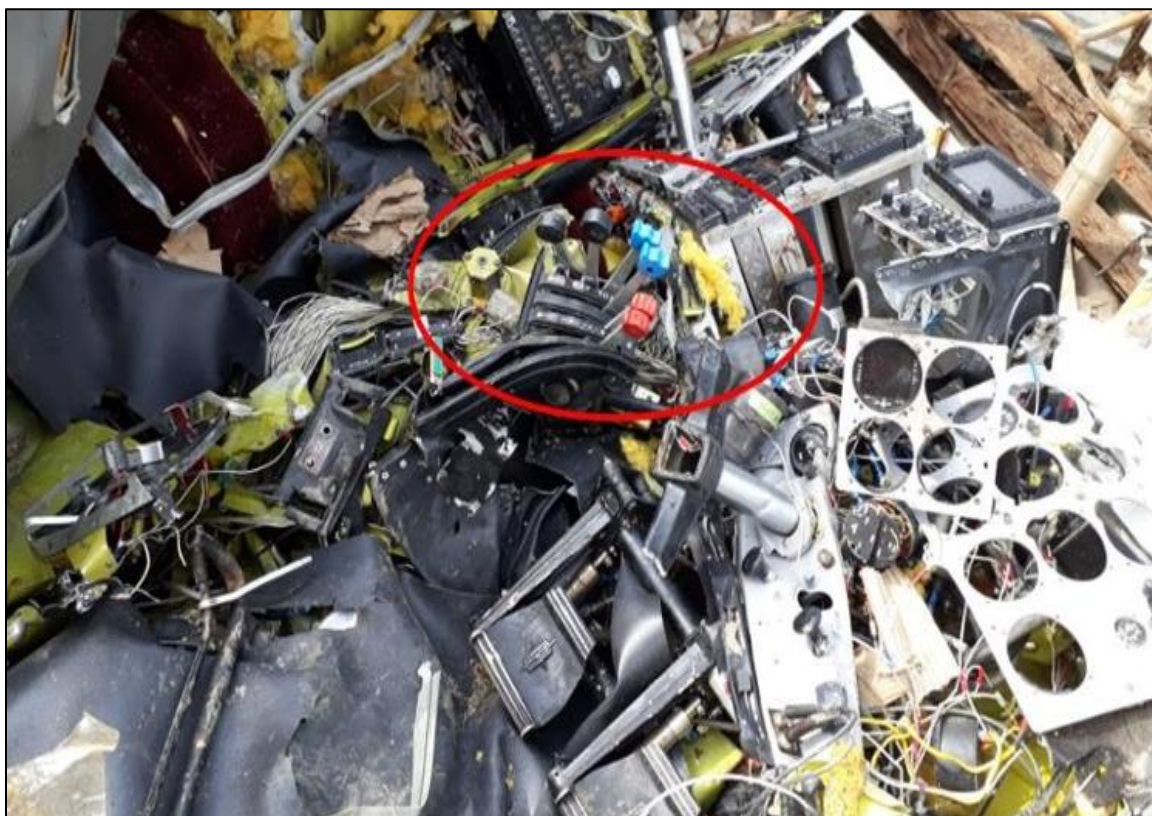
Fotografía No. 6: Pedestal de controles de los motores.

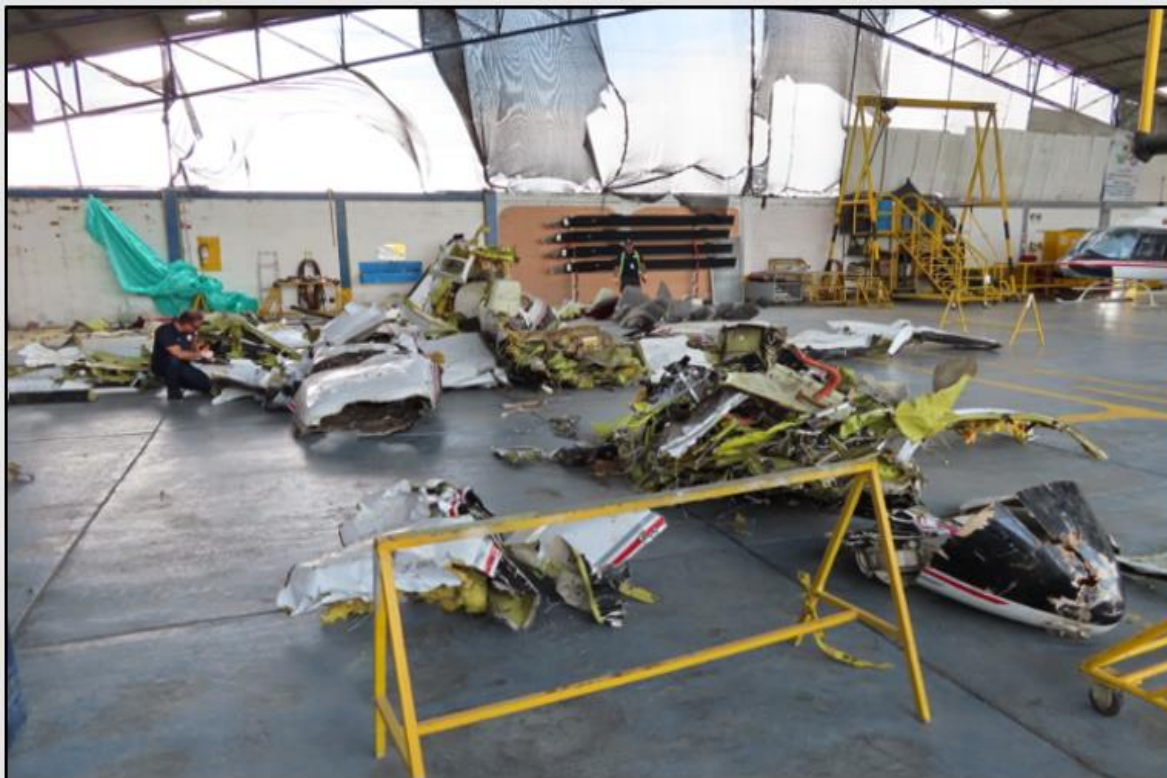
Fotografía No. 8: Ubicación de los restos de la aeronave HK-5229.

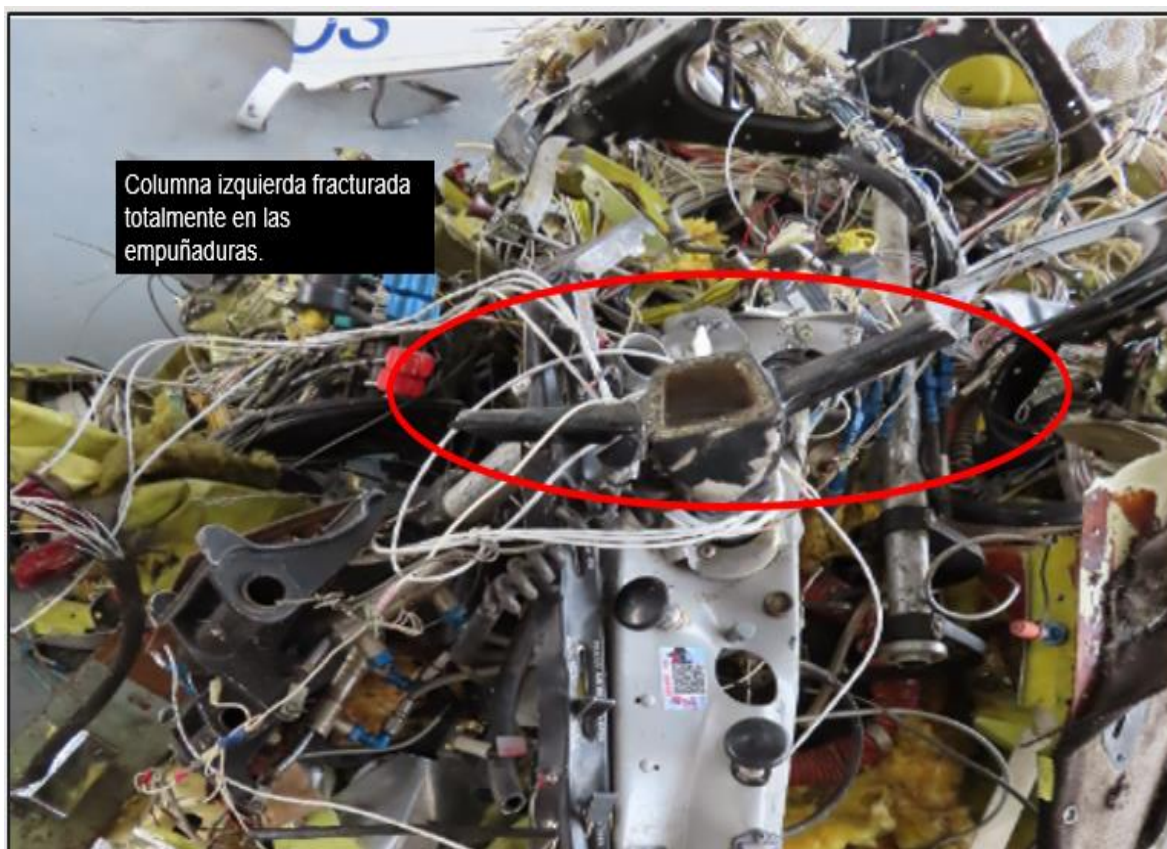
Fotografía No. 10: Columna izquierda de mando fracturada.

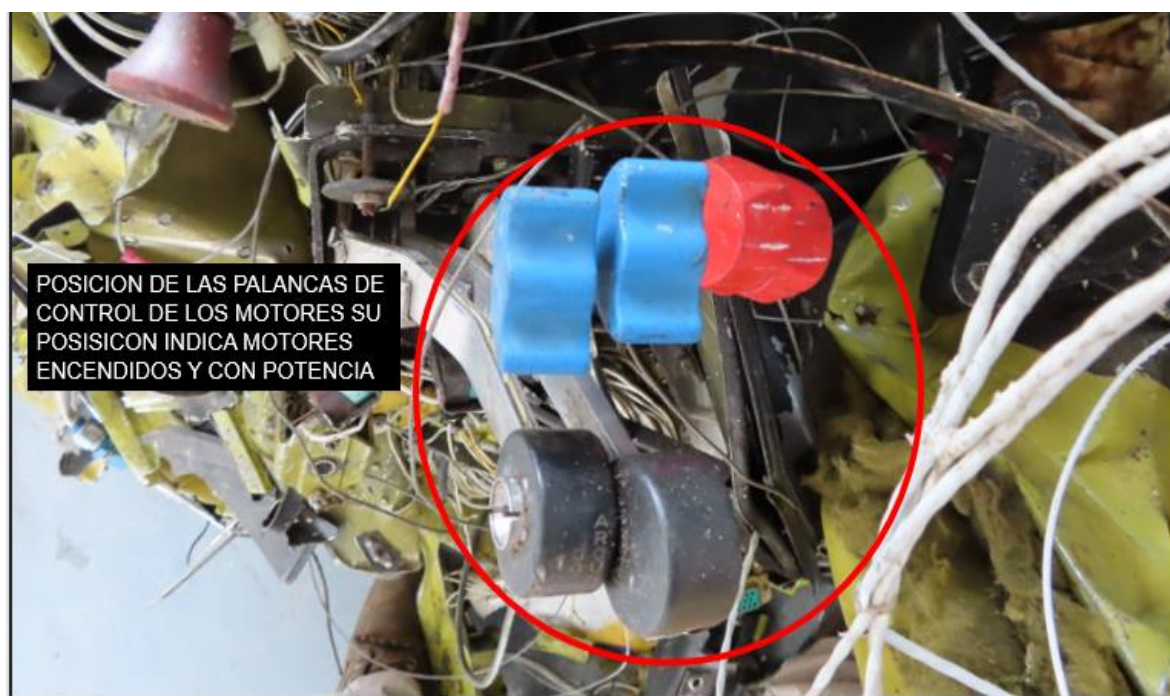
Fotografía No. 11: Posición Palancas de control de los motores.

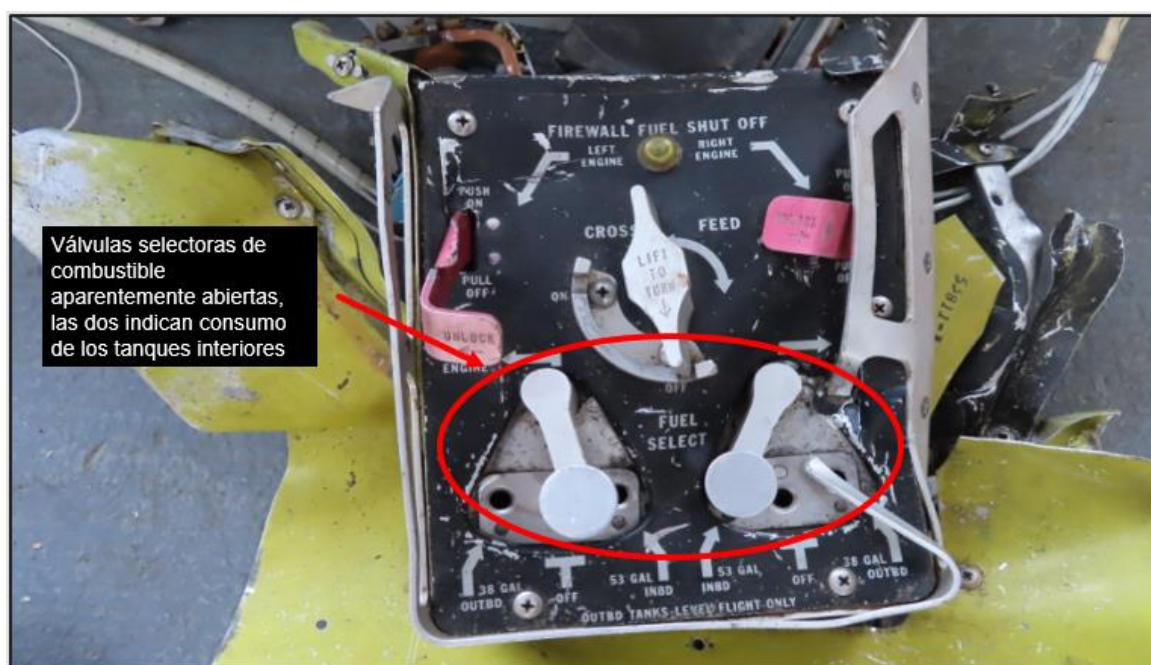
En la prueba de campo de la válvula de cierre, con aire a baja presión, determinó que era funcional y se observó que estaba en la posición “ON” (abierto). La válvula de alimentación cruzada se observó en la posición de “OFF” (cerrado) y su cable de control conectado al sistema, indicando de esta manera que la posición de los controles en la cabina coincidía con lo encontrado en el sistema de combustible.

Fotografía No. 12: Panel de combustible, posición de válvulas selectoras.

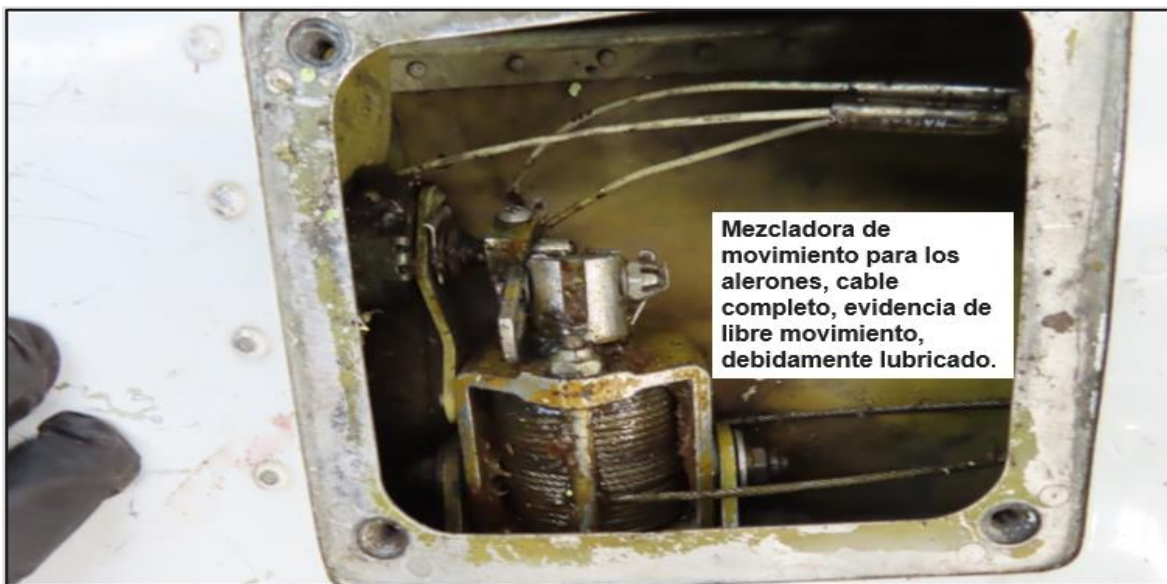
El tubo de ajuste del alerón permaneció unido al alerón que estaba separado del plano y exhibía daños por impacto. La barra de control del tubo de ajuste del alerón permaneció unida al alerón y se fracturó del conjunto del cilindro de compensación.

Fotografía No. 15: Mezclador de movimientos para el alerón.

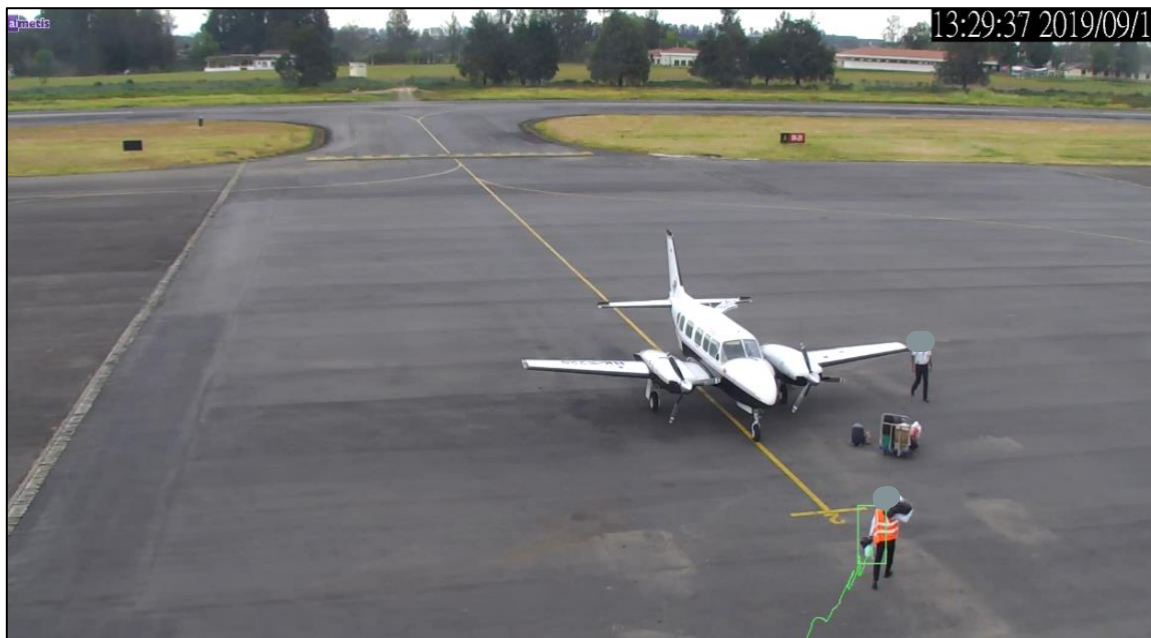
En la fotografía No. 21, 13:29 HL, el Copiloto de la aeronave se acerca llevando carga sobre su hombro derecho y en la mano izquierda.

Fotografía No. 21: Proceso de cargue seguido por el Copiloto de la aeronave

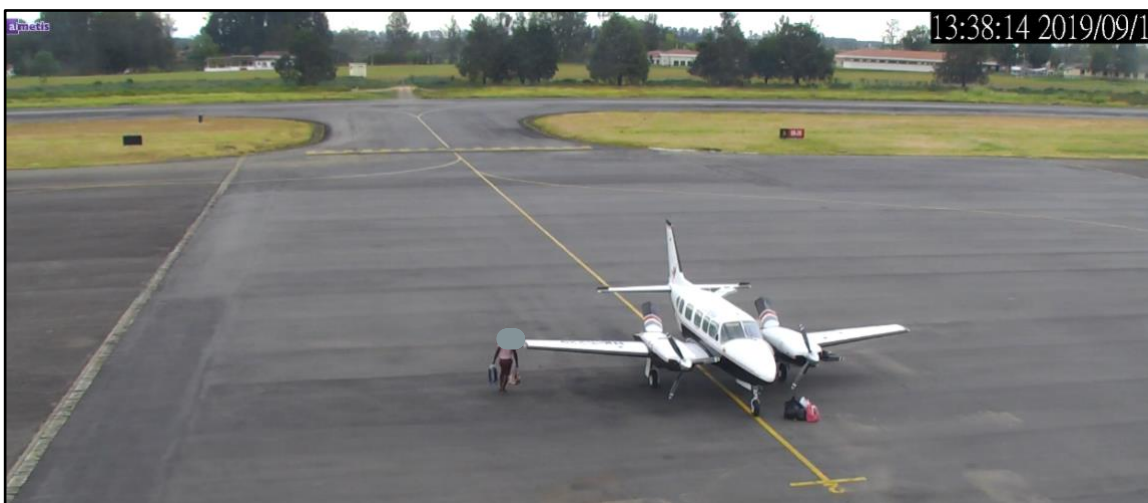
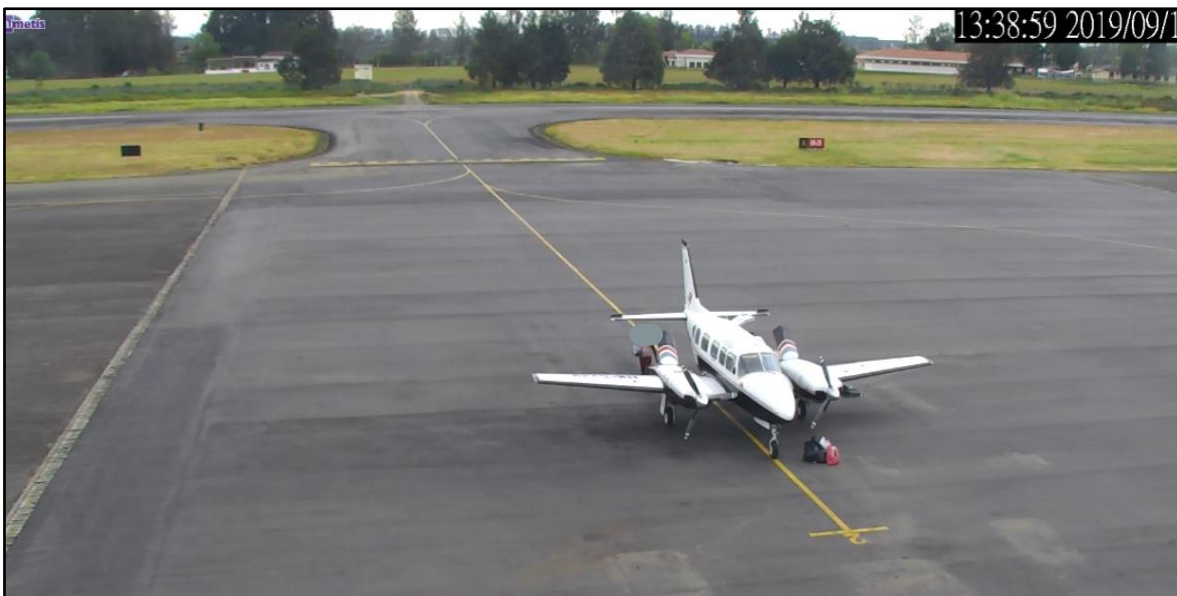
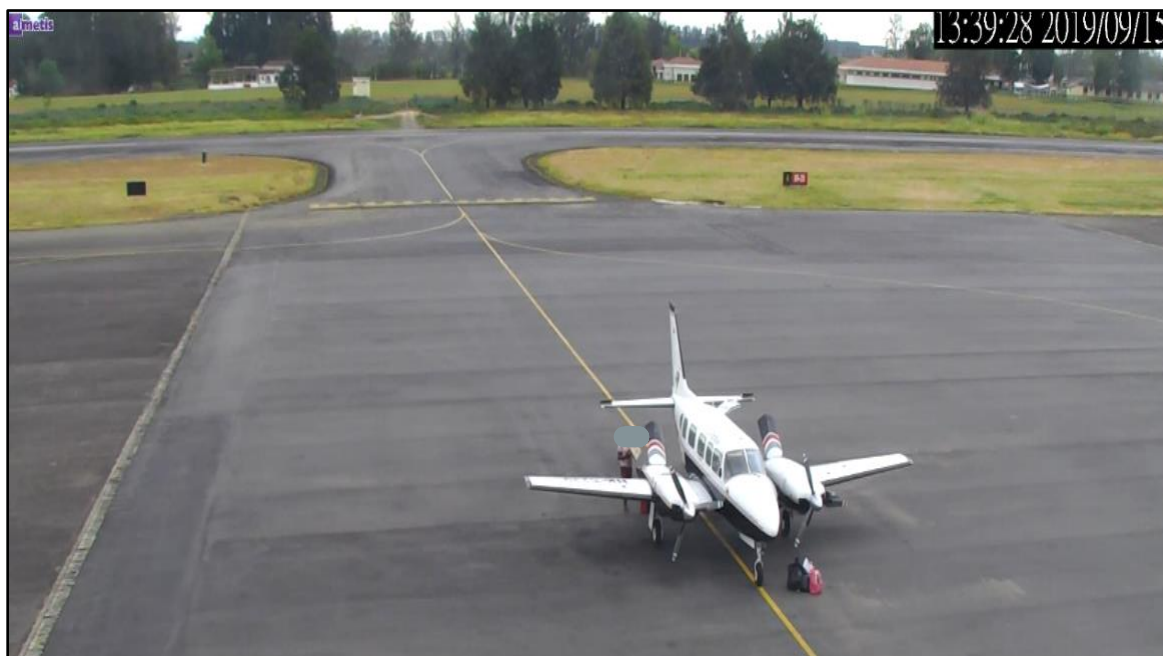
En las fotografías No. 24, 25 y 26, 13:38 a 13:39 HL, se observa al pasajero contribuyendo al proceso de distribución y acomodación de carga en la aeronave, sin supervisión alguna por parte de personal del Operador.

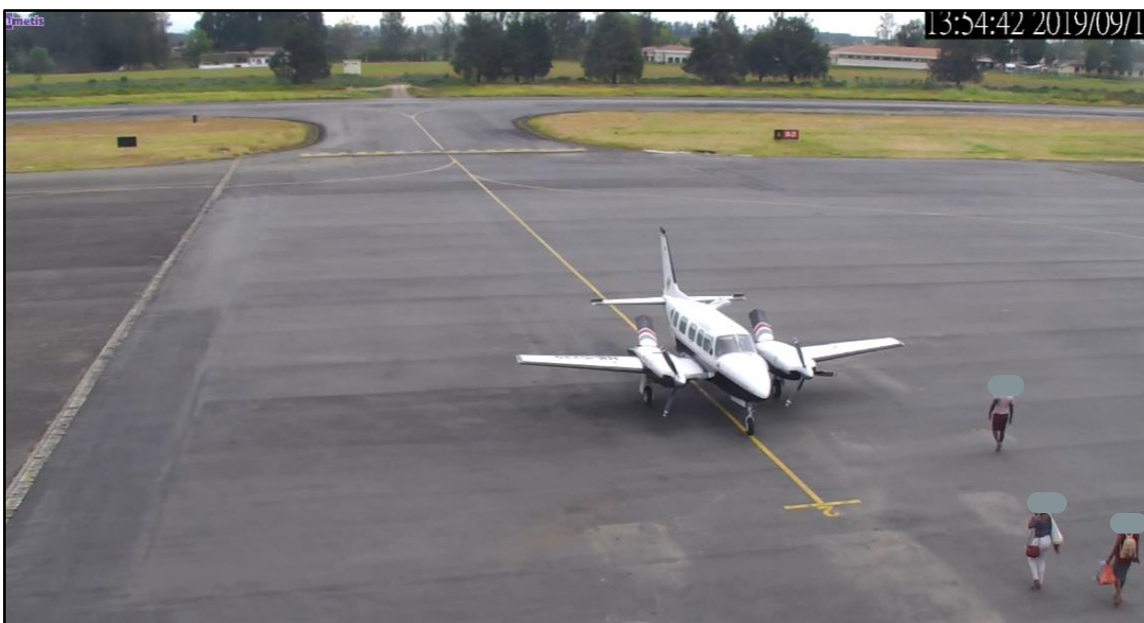
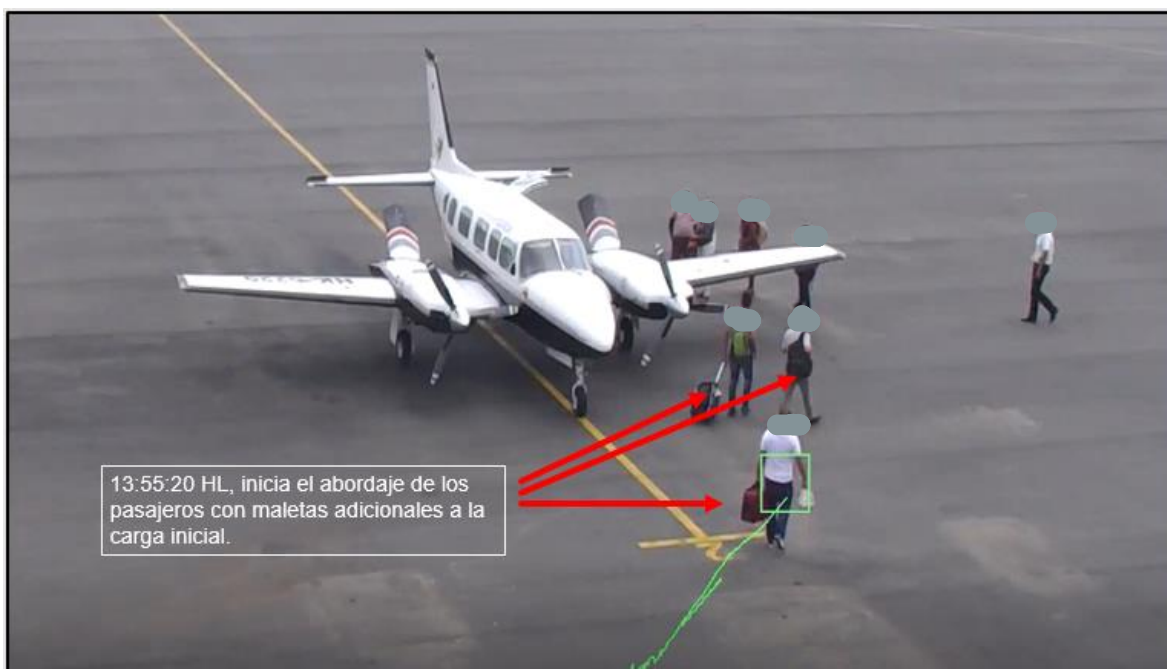
A continuación, las fotografías No. 27 y 28, 13:54, registran el inicio del abordaje de los siete (7) pasajeros, quienes, sin excepción, portaban equipaje de mano (maletas, morrales y bolsos) adicional a la carga ya abordada.
