INFORME TÉCNICO DE RECONSTRUCCIÓN DE ACCIDENTES DE TRÁNSITO

CASO No. 6009
PLACA IZV256
JUNIO DE 2023
NIVEL 1

CESVI COLOMBIA
Centro de Experimentación y Seguridad Vial Colombia

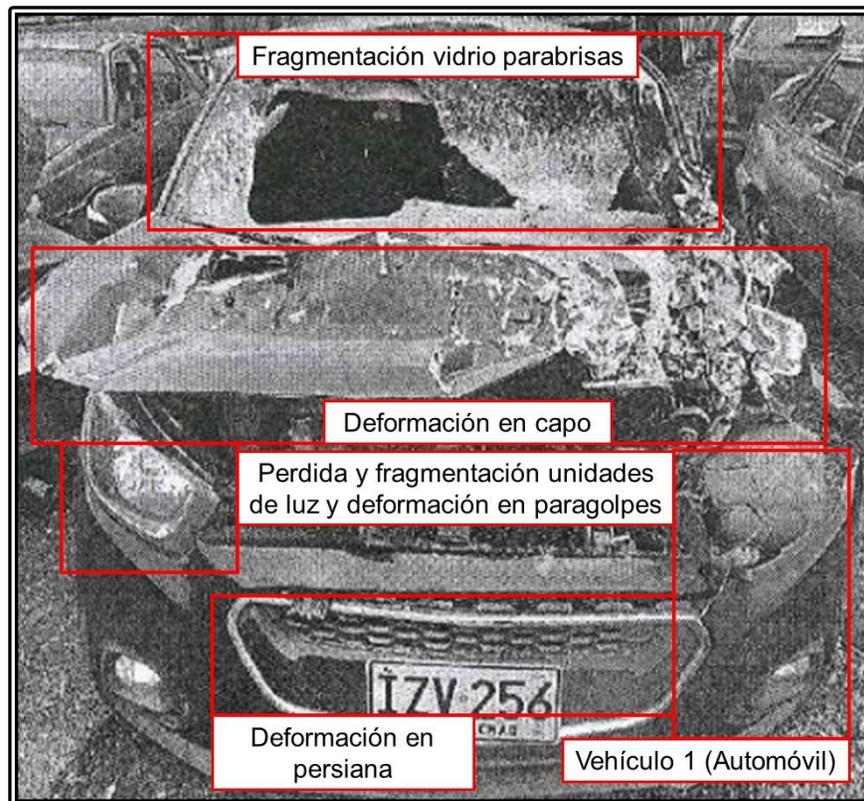
Imagen 3.3 Daños en el vehículo 1 (Automóvil)

Zona anterior

- Fragmentación vidrio parabrisas.
- Deformación en capo.
- Fragmentación unidad de luz derecha.
- Perdida unidad de luz izquierda.
- Deformación en paragolpes
- Deformación en persiana.

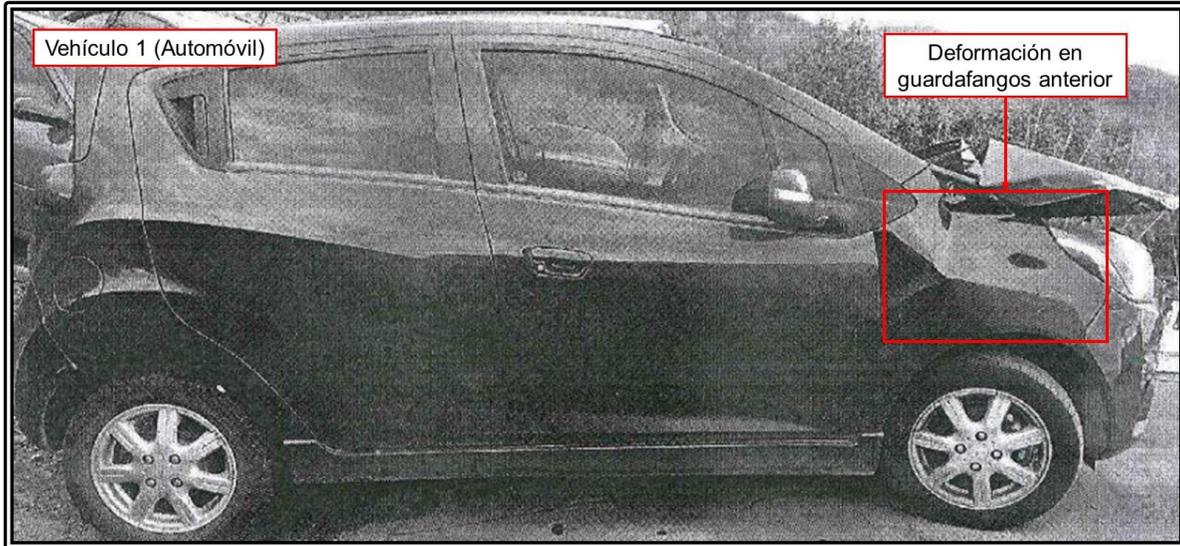
Imagen 3.4 Daños en el vehículo 1 (Automóvil)

Zona lateral derecho

- Deformación en guardafangos anterior.

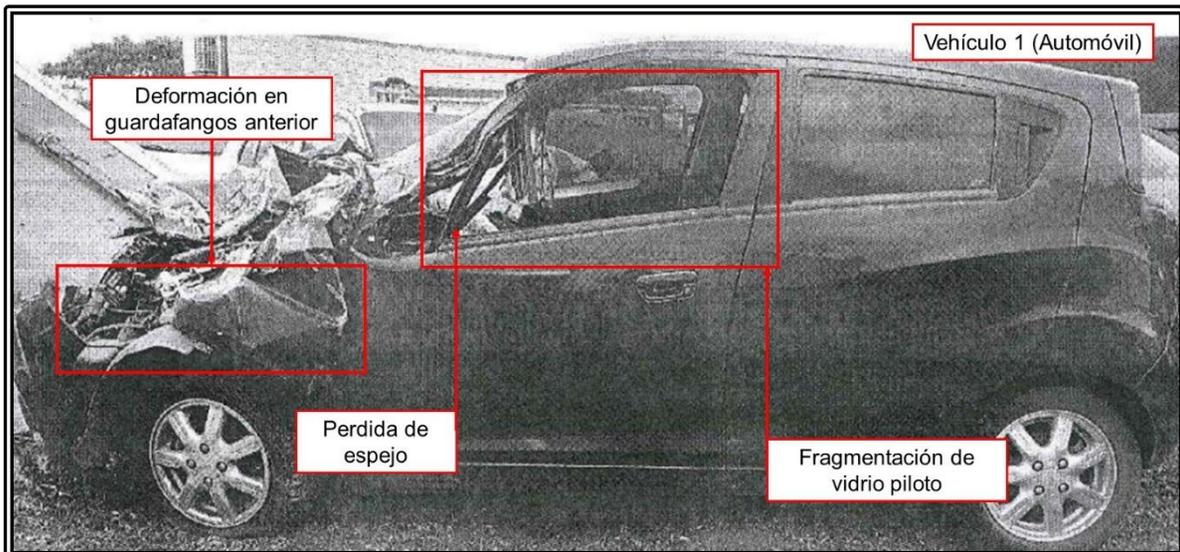
Imagen 3.5 Daños en el vehículo 1 (Automóvil)

Zona lateral izquierdo

- Perdida de espejo.
- Fragmentación de vidrio piloto.
- Deformación en guardafangos anterior.

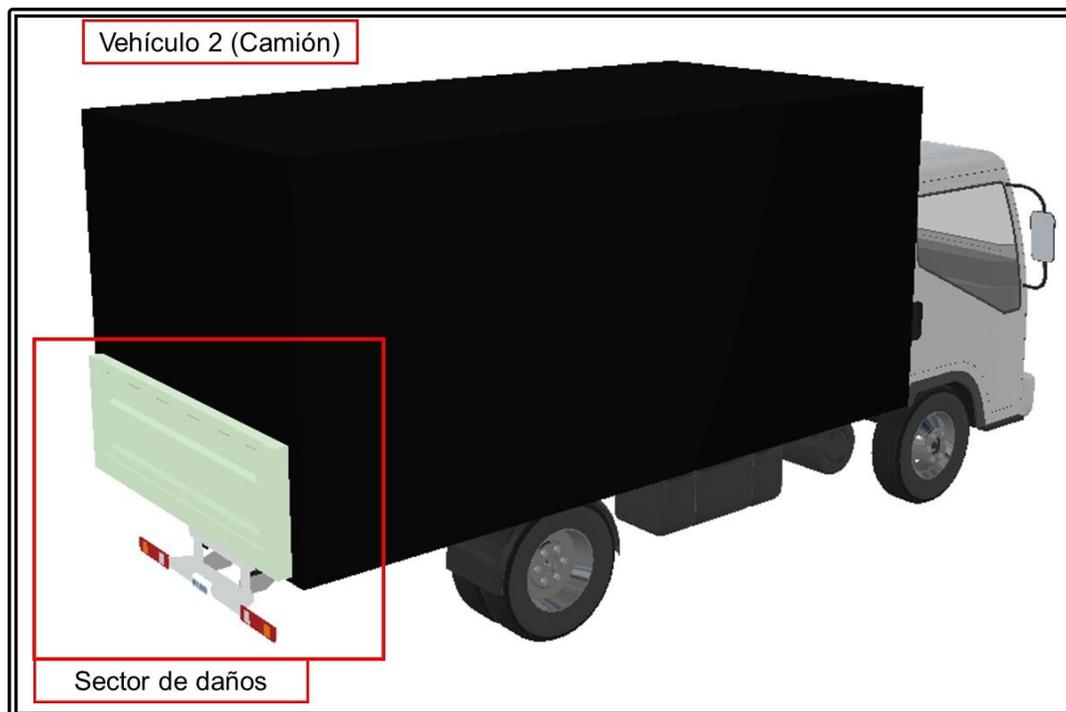
Imagen 3.9 Daños en el vehículo 2 (Camión)

"Daños parte trasera y otro por establecer".

En la información aportada no se cuenta con el registro fotográfico del vehículo 2 (Camión) o de su inspección, se tomará como referencia una imagen para representar el sector del camión donde se presentarían los daños.

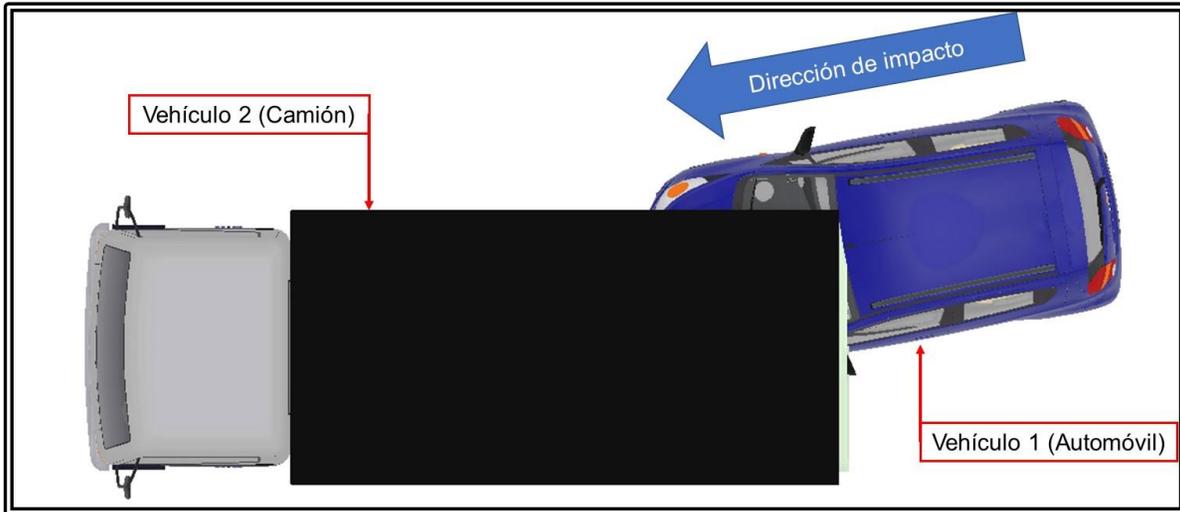
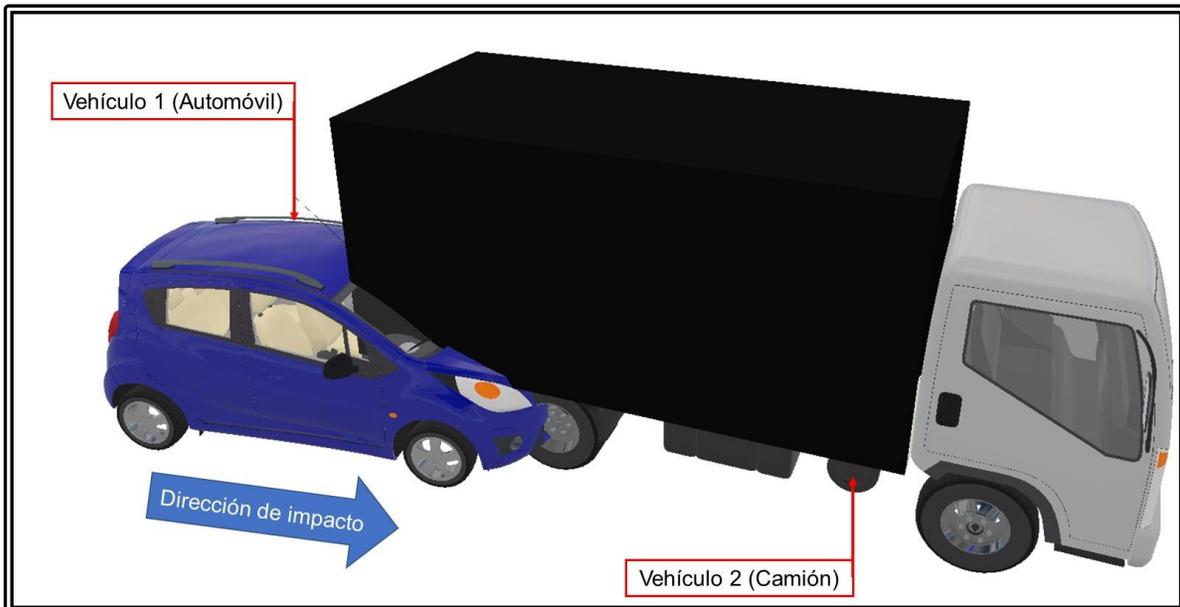
Imagen 3.10 Dirección y configuración de impacto

Con la información suministrada por el Informe Policial de Accidentes de Tránsito, e información recabada, se estableció la posible dirección de impacto entre rodantes al momento de la colisión.

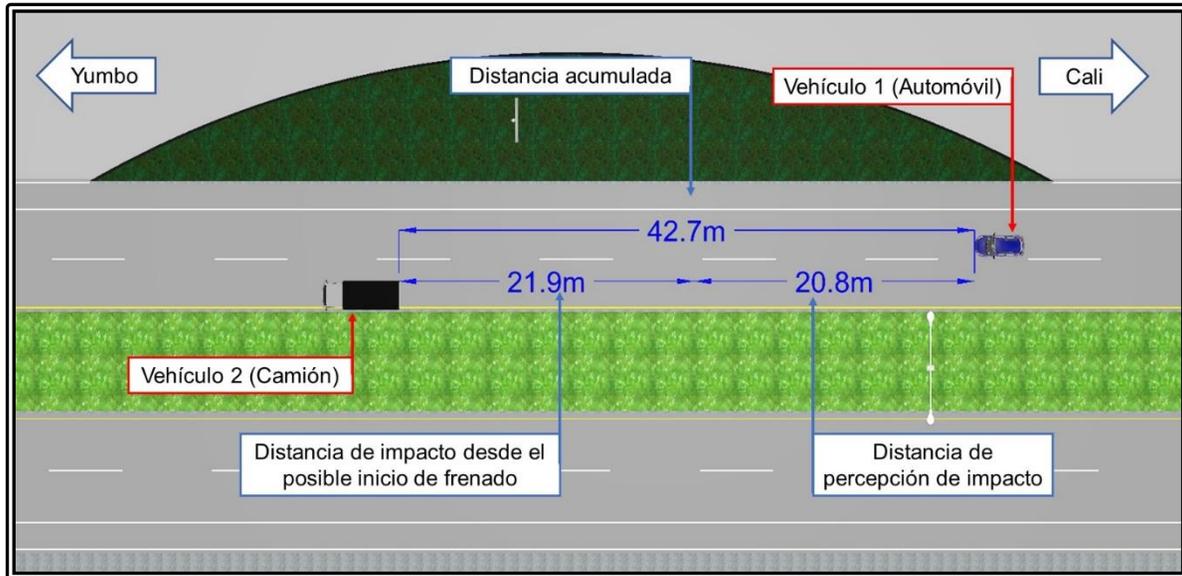
Imagen 4.9 Zona de percepción – reacción para el vehículo 1 (Automóvil)

Según la información suministrada y el análisis, se estableció que el automóvil al circular a la velocidad límite sobre la zona (60 km/h), requeriría de una distancia aproximada de **42.7 m** para lograr detenerse y evitar el impacto.

No es posible establecer que 1.5 s antes del accidente, el conductor del automóvil contara con visual del camión, ya que la zona del accidente es de alto tránsito.

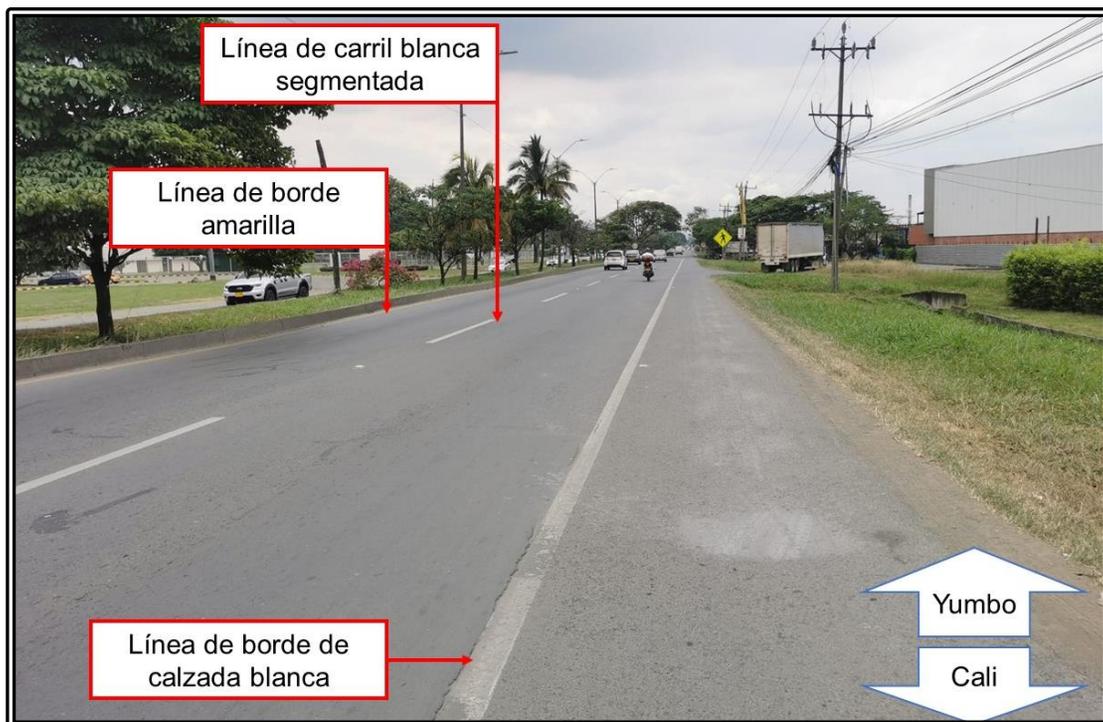
Imagen 4.11 Señal ubicada PR 053+690 MI

En la información recaba en la zona por funcionario CESVI Colombia, es posible establecer que no se evidencia algún tipo de señalización o demarcación horizontal que habilite el estacionamiento de vehículos sobre la zona del accidente.

Con la información suministrada y análisis realizados, es posible establecer que la causa determinante del accidente es atribuible, al conductor del vehículo 2 (Camión), al estacionarse sobre la vía sin ningún tipo de señal o aviso que lo habilite.

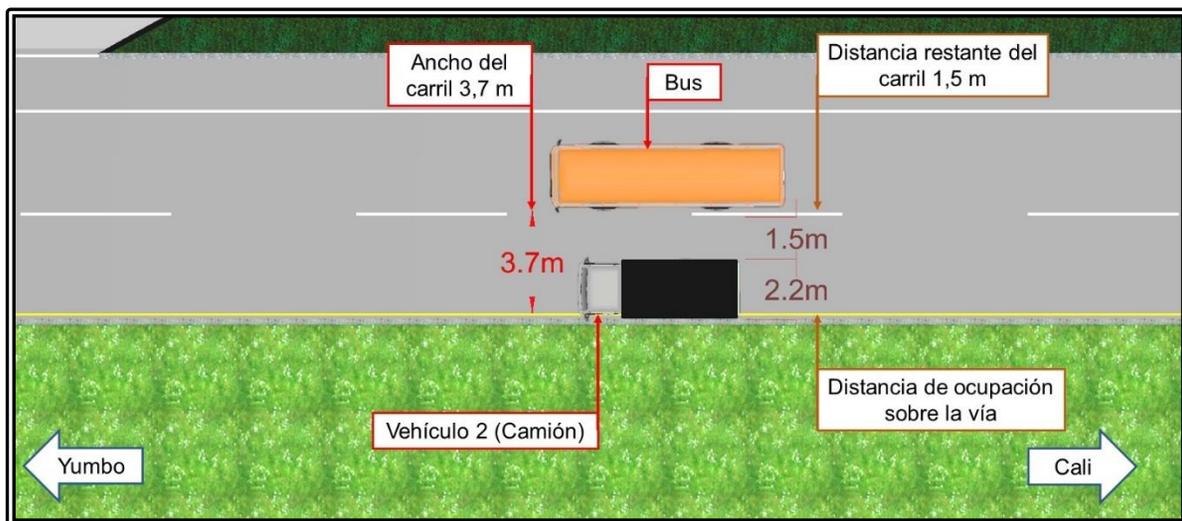
Imagen 4.12 Invasión del camión sobre el carril

Fue posible establecer que el vehículo 2 (Camión) invadía el carril izquierdo en donde procedía a incorporarse el vehículo 1 (Automóvil) (Sentido Cali – Yumbo) aproximadamente 2.2 m, que equivale al 59 % del ancho total del carril donde se ubicaba estacionado el camión, que es de 3.7 m.

Es posible establecer que el conductor del vehículo 1 (Automóvil) al contar aproximadamente con 1.5 m de espacio disponible del carril, no tenía la distancia suficiente para evitar el impacto, ya que según el relato del conductor del automóvil en el carril derecho se ubicaba un tercer vehículo tipo bus.
