INFORME TECNICO PRF 2023-004

Objeto del informe: determinar causal de deterioro de obra “Centro comunitario agrícola para el adulto mayor del municipio de Primavera Vichada”.

RADICADO N° CDV-RFCC-04-0639-2023.

Municipio: Primavera – Vichada.

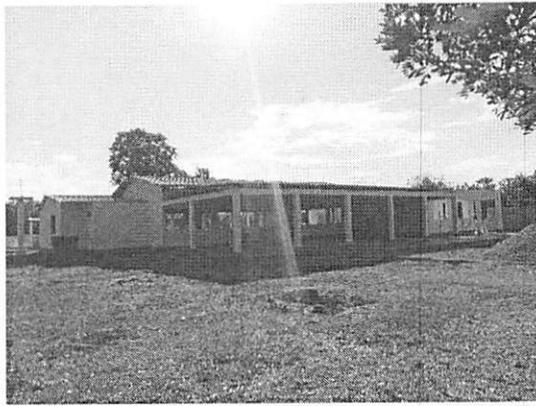
Foto 1. Infraestructura Principal parte delantera

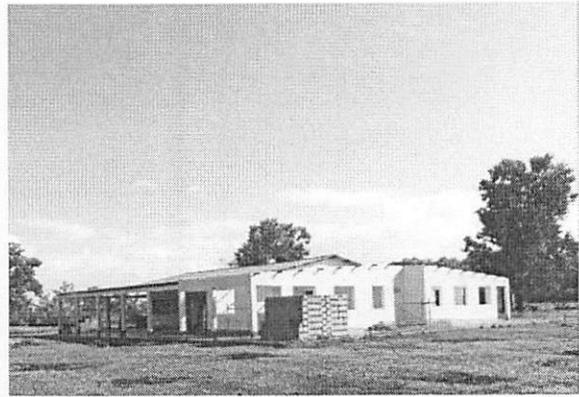
Foto 2. Infraestructura Principal parte delantera

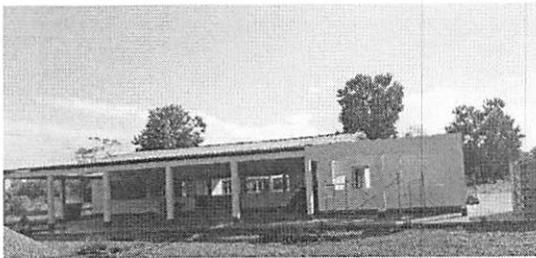
Foto 3. Infraestructura Principal parte delantera

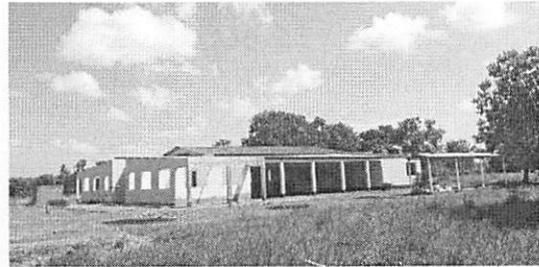
Foto 4. Infraestructura Principal parte trasera

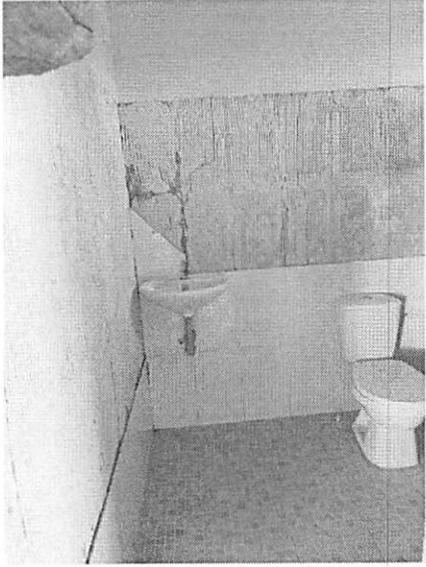
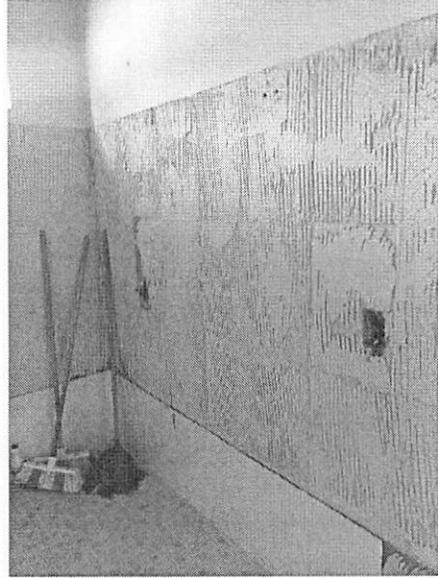
Foto 7. Baño 1

De acuerdo a la verificación realizada, se evidencia lo siguiente; Infraestructura principal; Los baños, no cuentan con la totalidad del enchape de los muros, la totalidad de los lavamanos; la cocina no cuenta con la totalidad del enchape del mesón y el lavaplatos; los cuartos no cuentan con ventanas en aluminio y puertas en aluminio, no cuentan con la totalidad de la cubierta. Toda la infraestructura no cuenta con la instalación de las tomas doble ni las lámparas, solo se cuenta con el punto, más no la toma o lampara, adicionalmente, no se pudo comprobar si está en funcionamiento, debido a que la infraestructura no cuenta con servicio de luz, y la alternativa que se tiene contemplada es realizar el suministro por medio de una planta eléctrica, adicionalmente, no se evidencia el espejo, las bajantes de aguas lluvias, la canal en lámina galvanizada, además, del tema de la dotación no se evidencia que ningún elemento en el sitio de la obra.

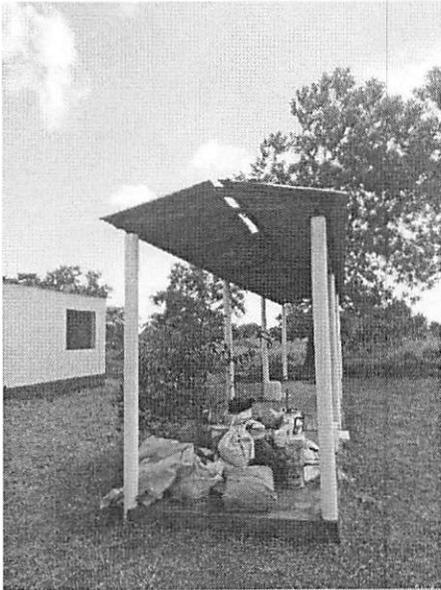
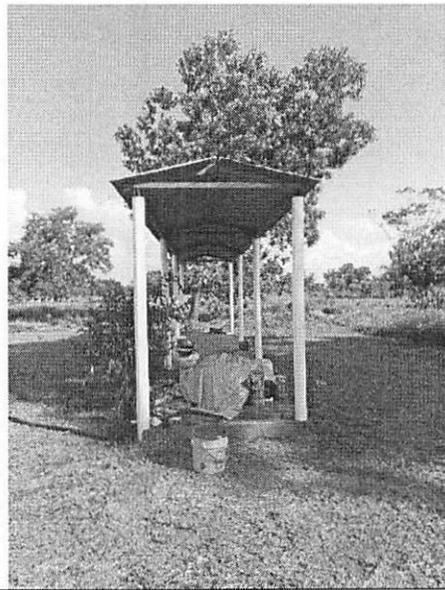
Foto 29. Corredor de mini tejo

- Corredor cubierto para cancha de mini tejo: se evidencio que las columnas se encontraban pintadas, cuenta con la respectiva cubierta, sin embargo, no cuenta con la totalidad del caballete, la cercha no se observa pinta, se pudo observar que presenta corrosión.

En la zona de corredor cubierto que se usará para las canchas de mini tejo, se evidencio que las columnas se encontraban pintadas, cuenta con la respectiva cubierta, sin embargo, no cuenta con la totalidad del caballete, la cercha no se observa pinta, se pudo observar que presenta corrosión.

Ítem	Descripción	Observación
3.7	Suministro e instalación estructura cubierta. Incluye cercha en tubo de 3x1" cal. 18, correa rectangular de 1x1 calibre 18, tubo aguas negras de 1" y lámina lisa cal. 28.	Se evidencio que la estructura cuenta con la cubierta, sin embargo, no cuenta con la totalidad del caballete y la cercha presenta corrosión.

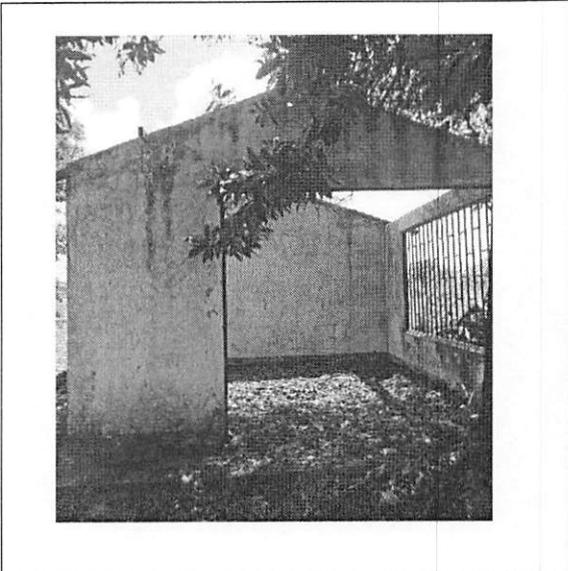
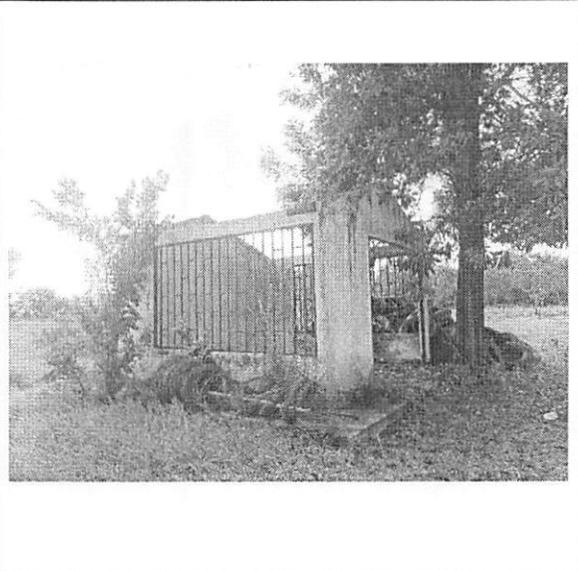
Foto 31. Cuarto Planta Electrica

- Caseta y planta eléctrica: No se evidencio la cubierta, ni el caballete, tampoco el portón con chapa, adicionalmente, no se evidencio la planta eléctrica de combustible diesel potencia 18 KVA/KW. Los muros se encuentran deteriorados, la pintura solo se evidencia por partes, la caseta se encuentra el piso lleno de hojas y con un montón de llantas a un lado y al otro alambre.
- Galpón de pollos: No cuenta con la teja en lamina de zinc ni de ningún tipo, no se observó el anejo con la estructura en madera, no se evidencio la puerta en madera, adicionalmente, la estructura se encuentra llena de monte y en estado de deterioro.

En la caseta de la planta eléctrica, no se evidencio la cubierta, el caballete, el portón con chapa, adicionalmente, no se observó la planta eléctrica de combustible diesel potencia 18 KVA/KW. Los muros se encuentran deteriorados, la pintura solo se observa por partes, en el piso se encuentran hojas y con un montón de llantas a un lado y al otro alambre.

Ítem	Descripción	Observación
5.4.2	Pintura tipo vinilo 1 a tres manos	La estructura no se encuentra con pintura por partes, se encuentra deteriorada, la pintura.
5.7.1	Cubierta incluye ganchos	No se evidencio la cubierta.
5.7.2	Caballete para cubierta incluye ganchos	No se evidencio el caballete.
5.8.1	Portón de 2,10x2,25 (incluye chapa)	No se evidencio el portón.
5.9.1	Estructura metálica (Cerchas 3"x1.1/2" perfil cerrado)	No se evidenciaron las cerchas.
5.9.2	Correas metálicas (3"x1.1/2") perfil cerrado	No se evidenciaron las correas metálicas.

5.10.1	Planta eléctrica de combustible diesel potencia 18 KVA/KW, voltaje ACL 120/2040V, motor regulador de voltaje AVR, arranque manual y eléctrico.	No se observó ninguna planta eléctrica en el sitio de la obra.
5.10.2	Suministro e instalación Breiker totalizador tipo industrial de 3x125 amp.	No se observó ningún Breiker totalizador.

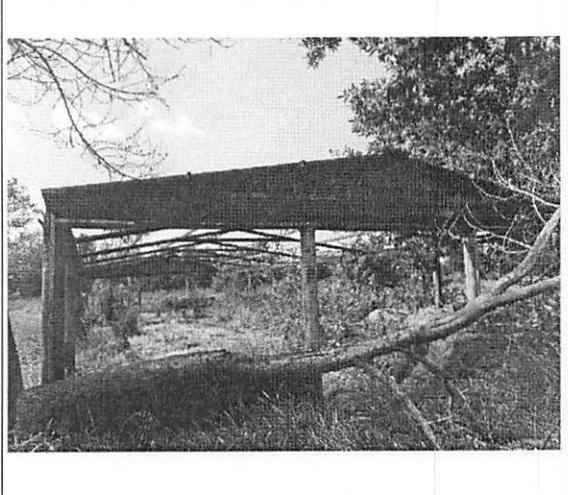
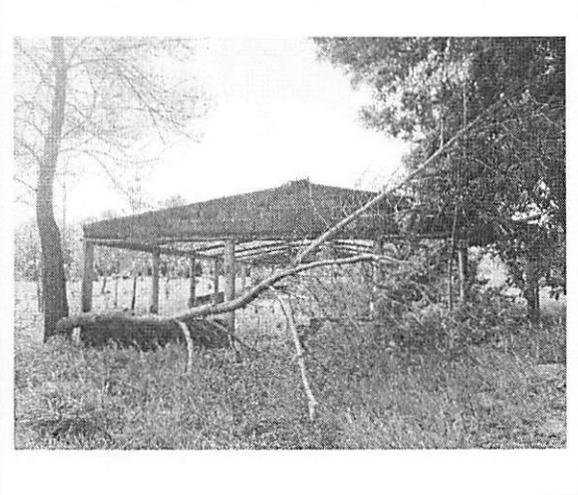
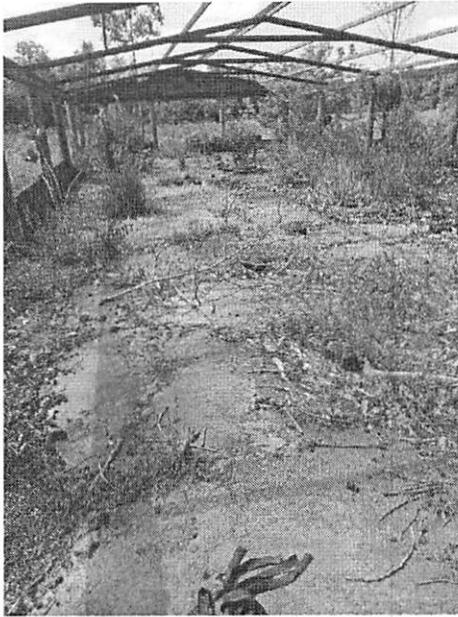
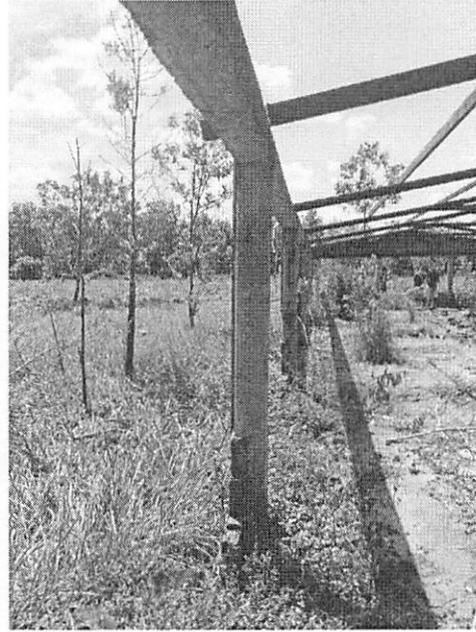
Foto 32. Galpon Pollos

El galpón de pollos: No cuenta con la teja en lamina de zinc ni de ningún tipo de cubierta, no se observó el angeo con la estructura en madera, la puerta en madera, adicionalmente, la estructura se encuentra llena de monte y en estado de deterioro.

Ítem	Descripción	Observación
6.4	Columnas sección de 0,18*0,18 4d=1/2" + flejes 3/8" a cada 15 c/u concreto 3000 psi	Están deterioradas las columnas.
6.7	Muro en ladrillo tipo primavera	No se observa la totalidad del muro en ladrillo. Se encuentra deteriorado.
7	Teja en lámina Zinc Ondulada L 3,05	No se evidencio la teja.
7.1	Suministro e instalación de angeo, incluye estructura en madera	No se observó el angeo y la estructura en madera.
7.2	Suministro e instalación de puerta en madera	No se observó ninguna puerta en madera.

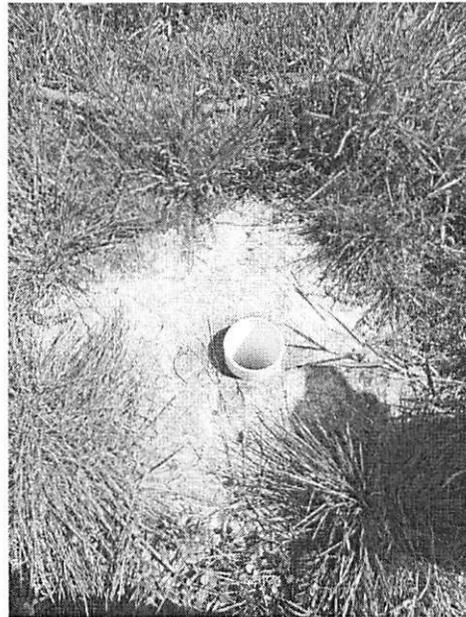
Foto 37. Pozo Profundo

- Perforación pozo profundo: Se pudo observar la perforación de pozo, evidenciándose una placa con un tubo que sale, sin embargo, no se observó la electrobomba tipo lapicero de 1" con sus accesorios.

La perforación del pozo profundo, se pudo observar la perforación de pozo, evidenciándose una placa con un tubo que sale, sin embargo, no se evidencio la electrobomba tipo lapicero de 1" con sus accesorios.

Ítem	Descripción	Observación
4.2	Suministro e instalación de electrobomba tipo lapicero de 1", incluye accesorios de instalación.	No se evidencio ninguna electrobomba en el sitio de la obra.

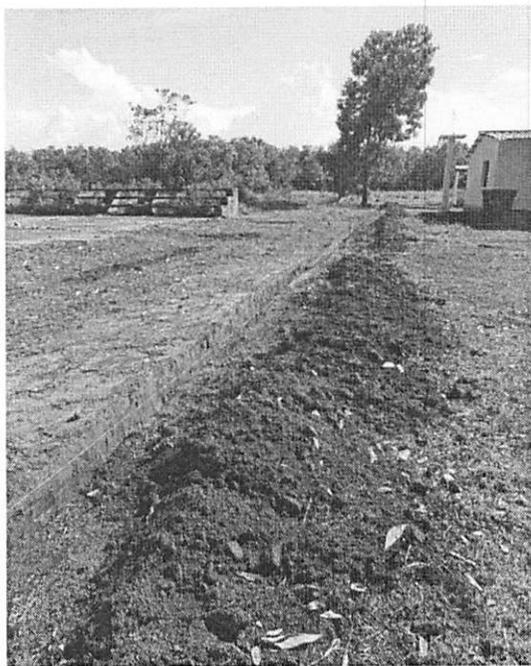
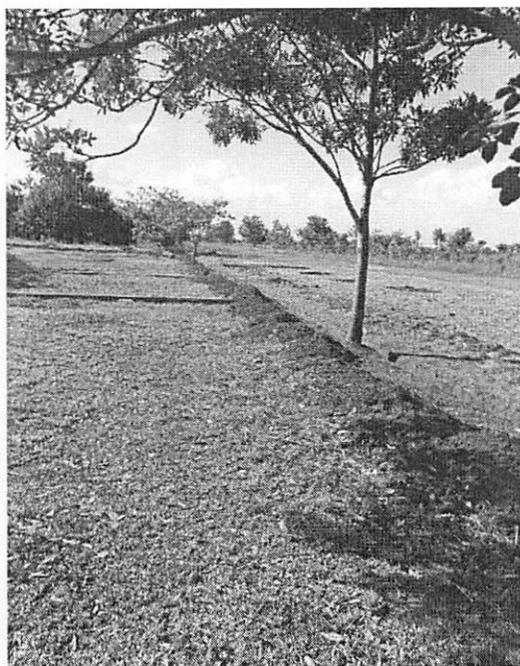
Se aprecia que se están ejecutando actividades en las cuales se encuentran realizando la excavación manual por el alrededor de la construcción. Teniendo en cuenta la reunión con la alcaldía, se conoció que dichas actividades son con el fin de realizar un cerramiento a la infraestructura, esto con el fin de brindarle seguridad a la construcción.

Foto 38. Excavación manual que estan realiznado.
