AJ-7362-MC

## **INFORME PRELIMINAR DE AJUSTE SINIESTRO No. 921000044420**

<b>ASEGURADO</b>	
<b>TOMADOR Y BENEFICIARIO:</b>	<b>INGENIO PICHICHI S.A.</b>
<b>NIT:</b>	891.300.513-7.
<b>DIRECCIÓN:</b>	Km. 5 Oriente de Sonso, Guacarí – Valle del Cauca.
<b>TELÉFONO:</b>	(2) 2547201.
<b>SEGURO</b>	
<b>PÓLIZA:</b>	<b>SEGURO MULTI RIESGO CORPORATIVO No. 0929437-3</b> (Forma 13-18-0030-230).
<b>VIGENCIA:</b>	30 de junio de 2021 - 30 de junio de 2022 (Póliza Nueva, Documento No. 25719471) .
<b>AMPAROS AFECTADOS:</b>	Rotura de Maquinaria. Lucro Cesante por Rotura de Maquinaria.
<b>VALORES ASEGURADOS:</b>	RM: \$211.086.554.136,00. L.C: \$105.745.000.000,00.
<b>DEDUCIBLES:</b>	R.M. Molienda: 10% de la pérdida, mínimo \$180.000.000,00. L.C. por Molienda: 20 días laborables por el Asegurado.
<b>COASEGURO:</b>	Seguros Generales Suramericana: 40,0% Chubb de Colombia S.A.: 10,0% Previsora Seguros S.A.: 22.5% Confianza S.A.: 10,0% Axa Colpatria S.A.: 17.5%
<b>CORREDOR / INTERMEDIARIO:</b>	Garcés Lloreda & Cía. Ltda.

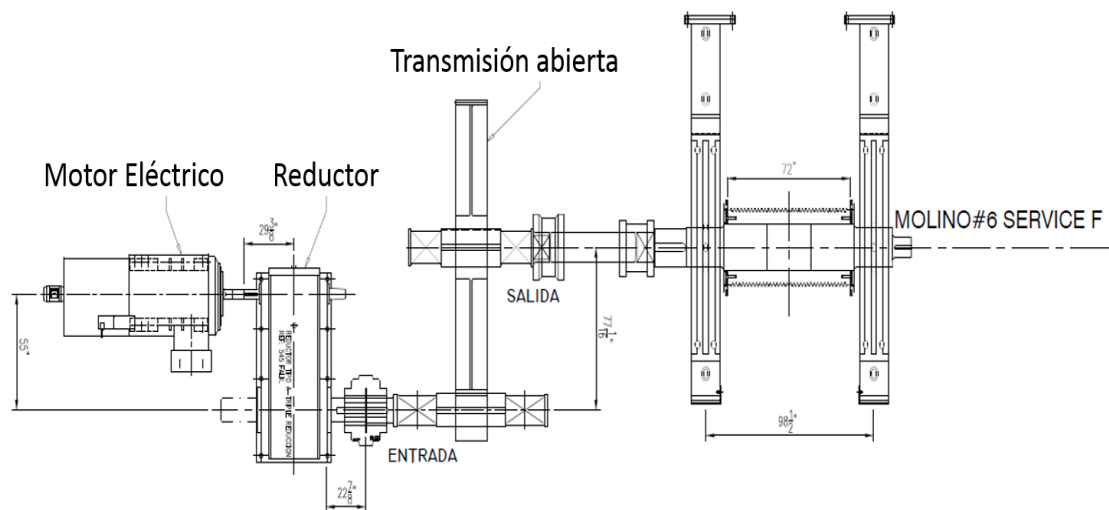
*Plano del sistema motriz del Molino No. 5 Ingenio Pichichi*

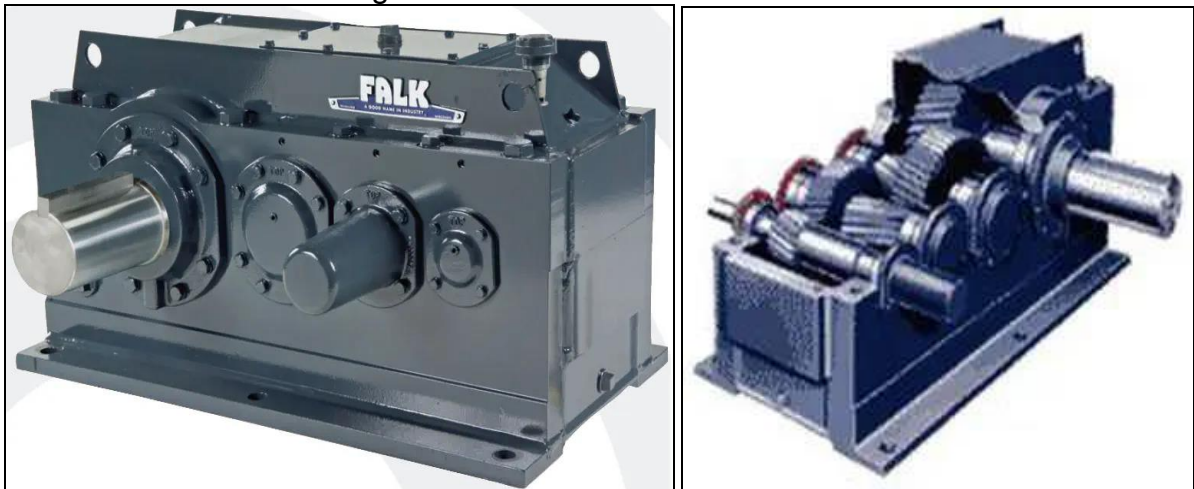
*Vista general del Reductor de Velocidad Falk tipo “A” posición horizontal Mod. 545A3-CS*

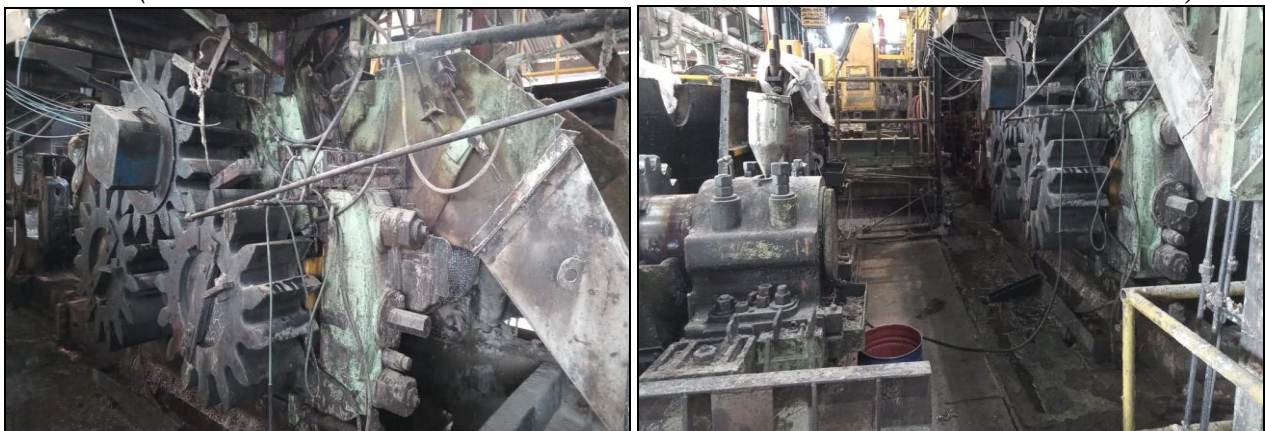
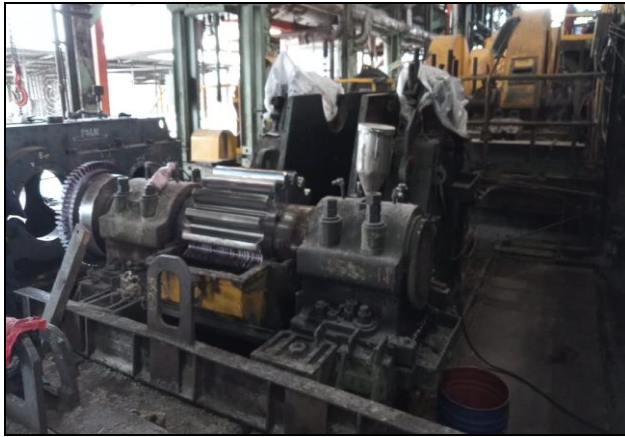
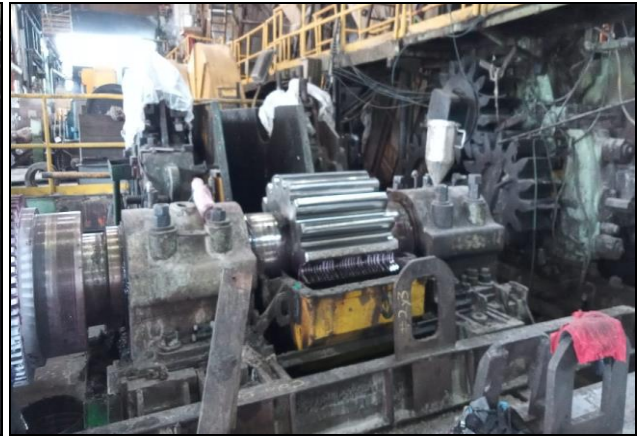
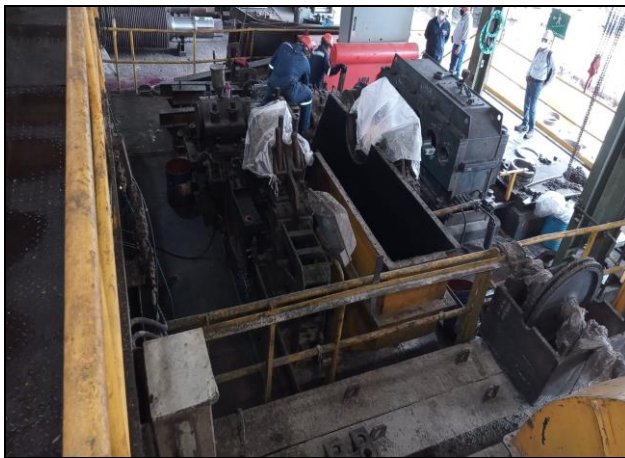
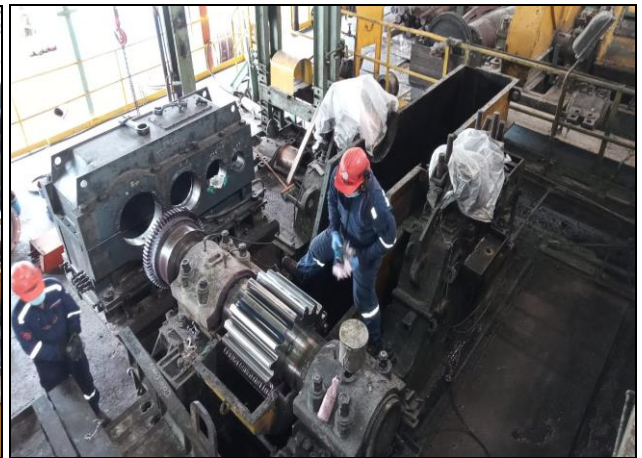
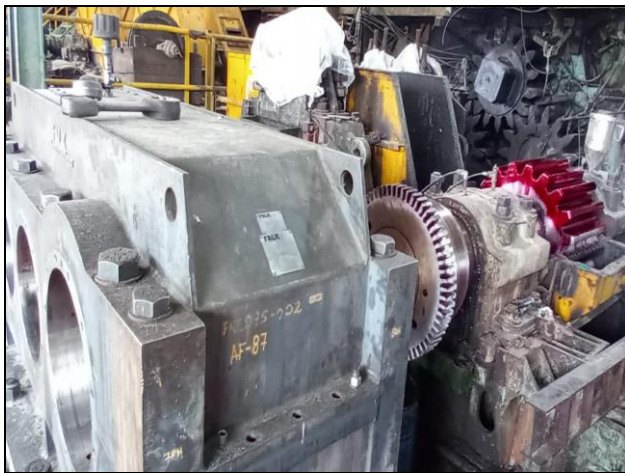
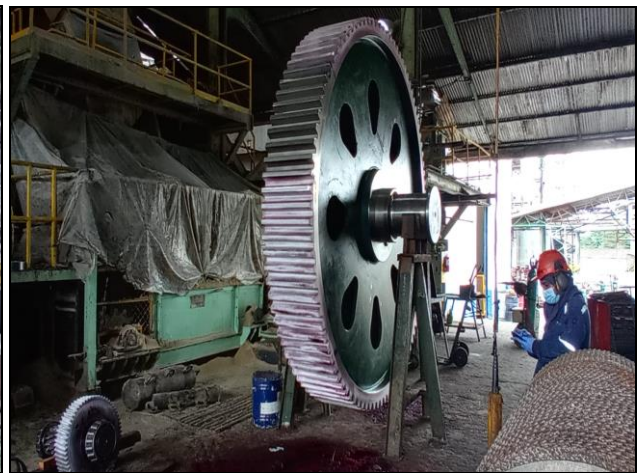
***VISTA GENERAL DEL SISTEMA MOTRIZ Y TRANSMISION DE MOVIMIENTO DEL MOLINO No 6  
(ESTADO ACTUAL POR EL PROCESO DE REPARACION POR DAÑOS DEL REDUCTOR)***

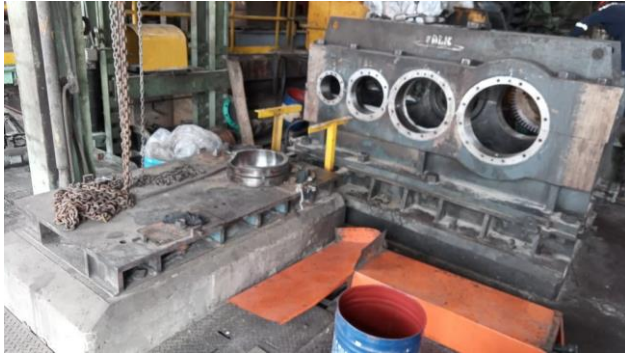
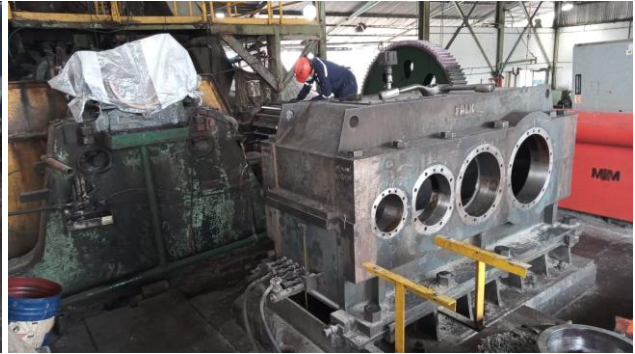
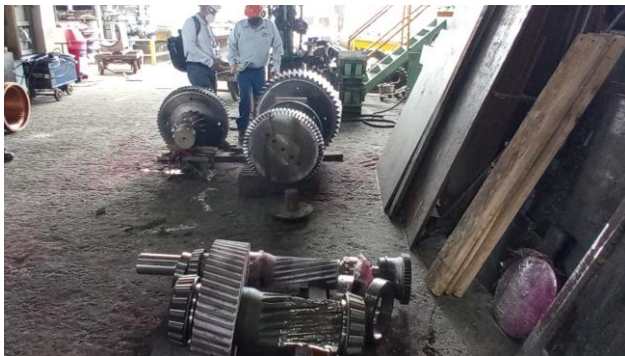
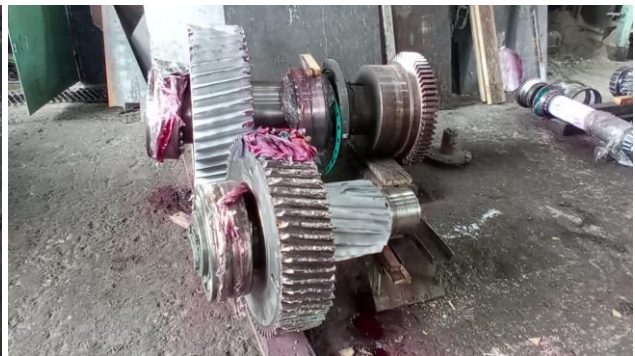
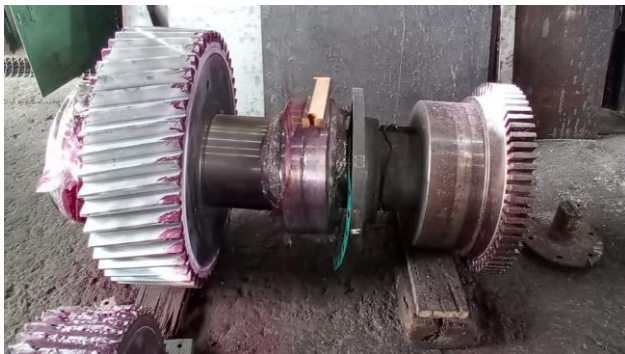
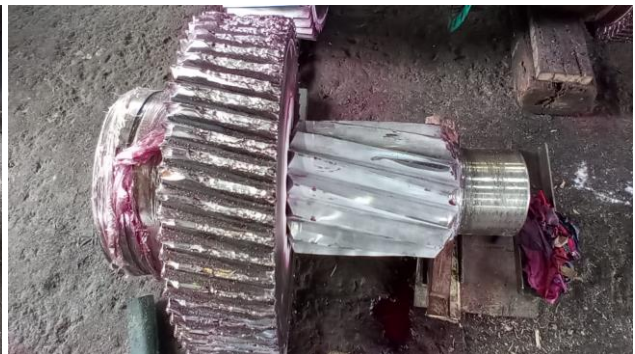
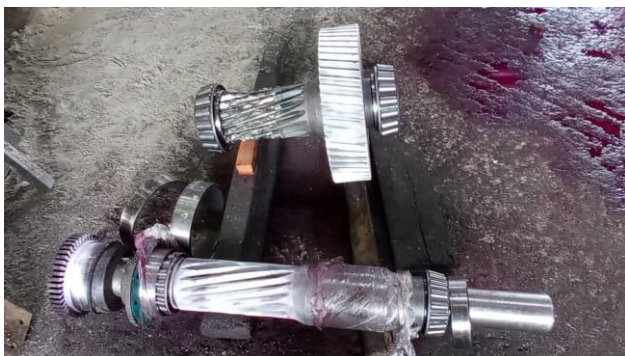
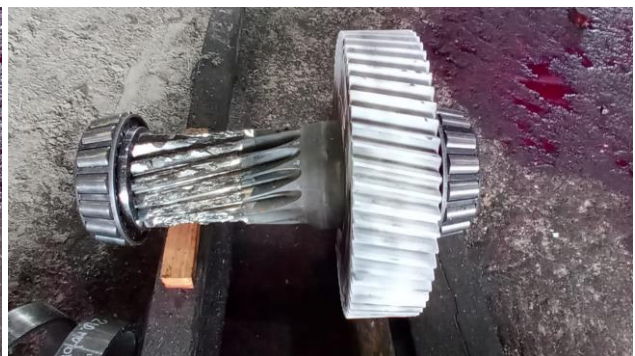
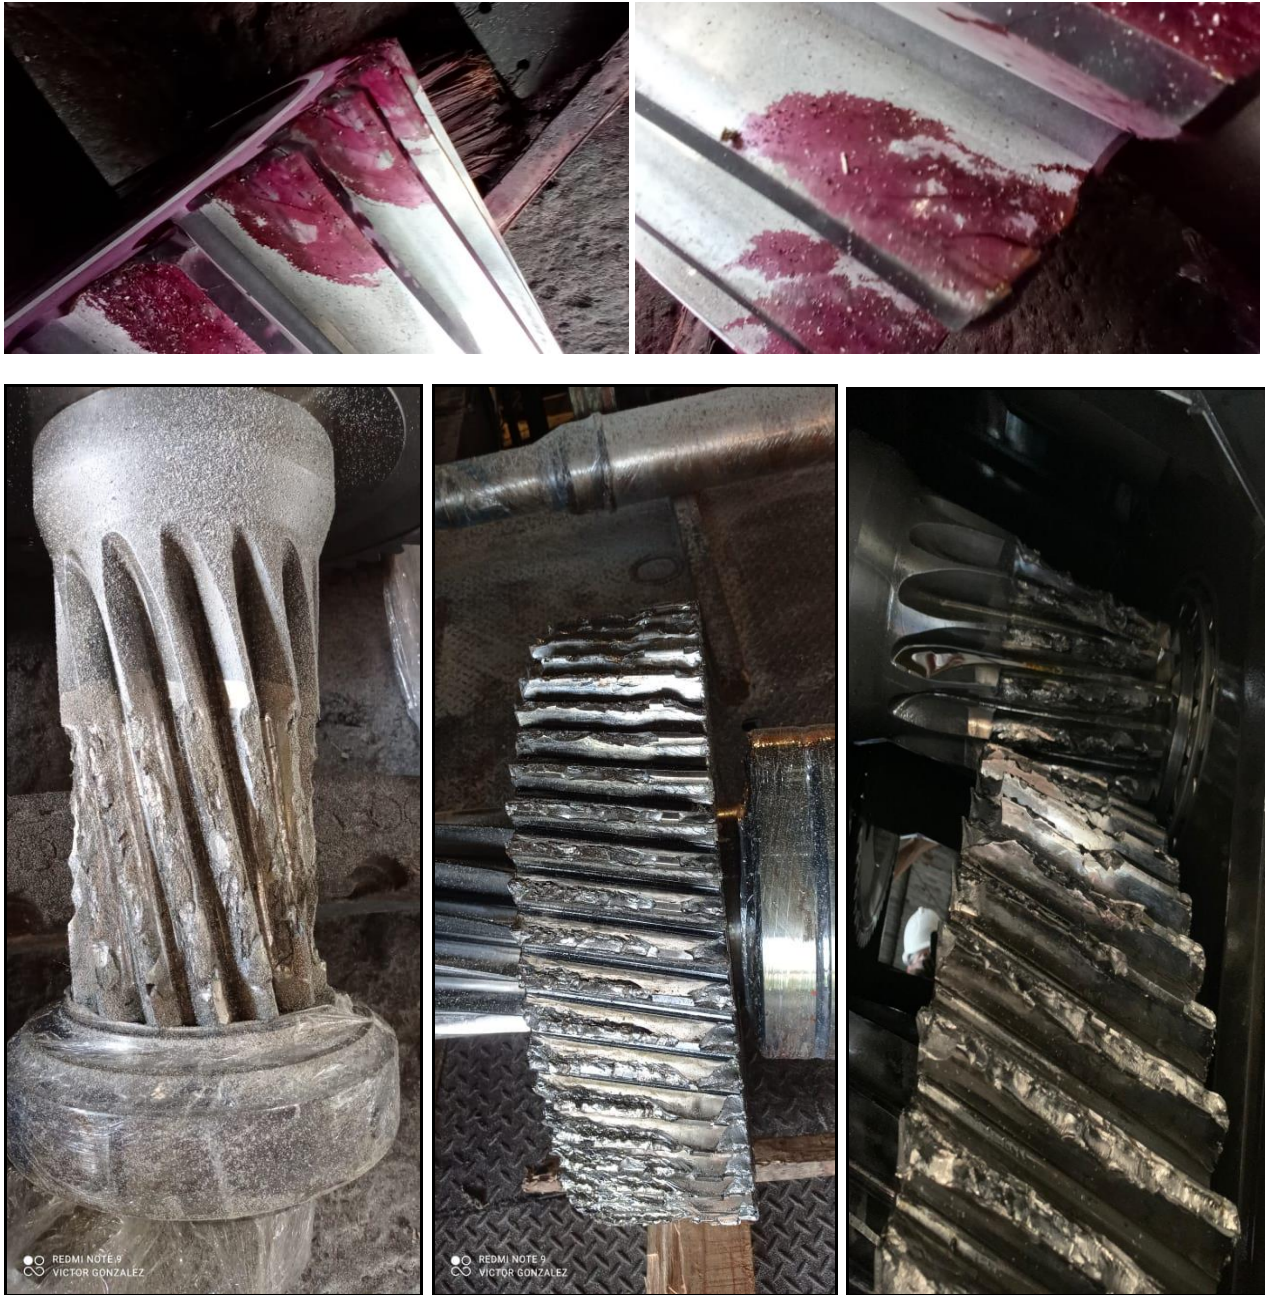
Para la reparación del Reductor se requiere el cambio de componentes internos que resultaron destruidos durante el evento (juego de engranajes y ejes, rodamientos y otros elementos constitutivos del equipo) y la mano de obra requerida para el montaje, alineación y ajuste.

## VISTA GENERAL DEL REDUCTOR DE VELOCIDAD Y DAÑOS EN SU JUEGO DE PIÑONERÍA

Los Asegurados nos informaron que se está realizando el análisis de falla para determinar la causa origen, y durante la visita verificamos que se habían realizado pruebas de tintas penetrantes que permitieron identificar daños en dientes de piñones.

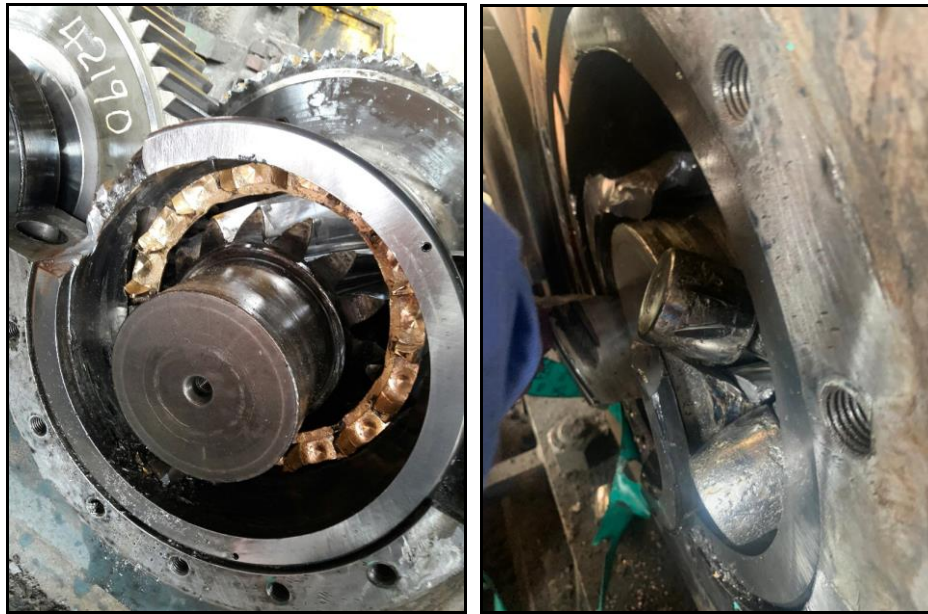
***“...se observa que el daño fue súbito e inesperado, en el que se vio afectado el rodamiento del eje intermedio y daño en los piñones de las 3 etapas, se está realizando el análisis de la falla para determinar su causa”.***

***Evidencia del daño en el rodamiento del eje intermedio (Fuente Ingenio Pichichi)***

Teniendo en cuenta lo anterior, se puede inferir que la causa origen del evento está relacionada con una falla interna momentánea, sin que se evidenciaron condiciones operativas que puedan indicar desgaste progresivo o deterioro gradual de partes, pudiéndose configurar el evento como accidental e imprevisto.
