**CONCEPTO DE EXPERTICIA TÉCNICA DE DAÑOS Y DE AVALUO COMERCIAL DE VEHÍCULO TIPO
AUTOMÓVIL DE PLACAS GYQ-681**

Departamento	CAUCA	Municipio	POPAYAN	Fecha	11-11-2023	Hora:	1	4	3	0
--------------	-------	-----------	---------	-------	------------	-------	---	---	---	---

1-DESTINO DEL INFORME: JULIAN CAMILO CASTILLO ROBALLO en calidad de propietario del vehículo de placas **GYQ-681**, para los trámites pertinentes ante la aseguradora.

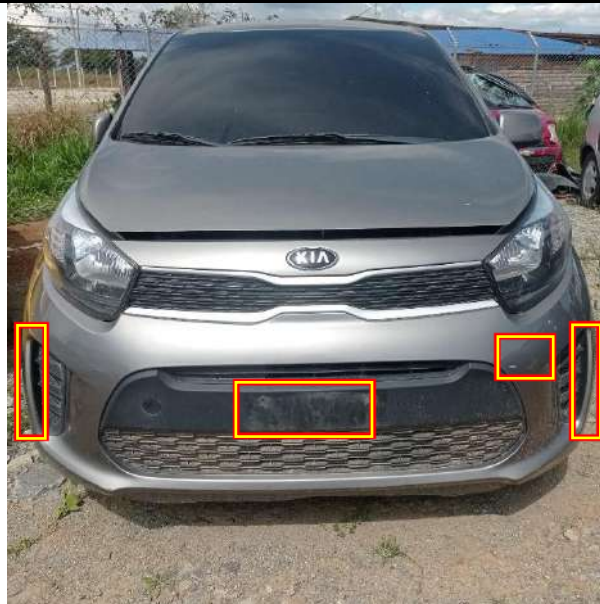
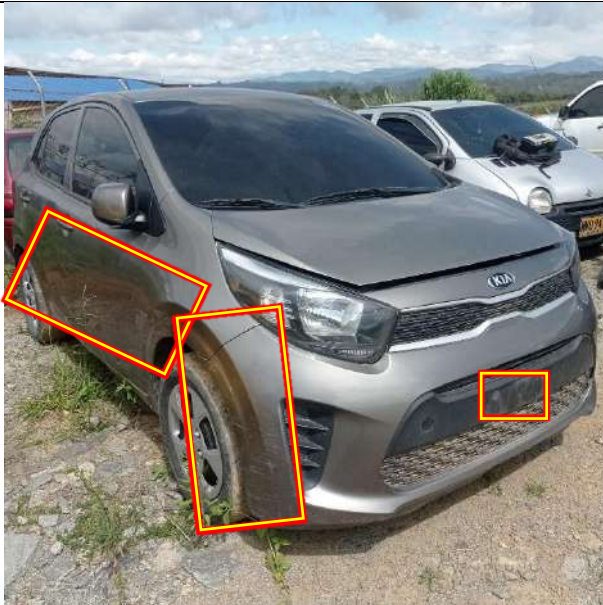
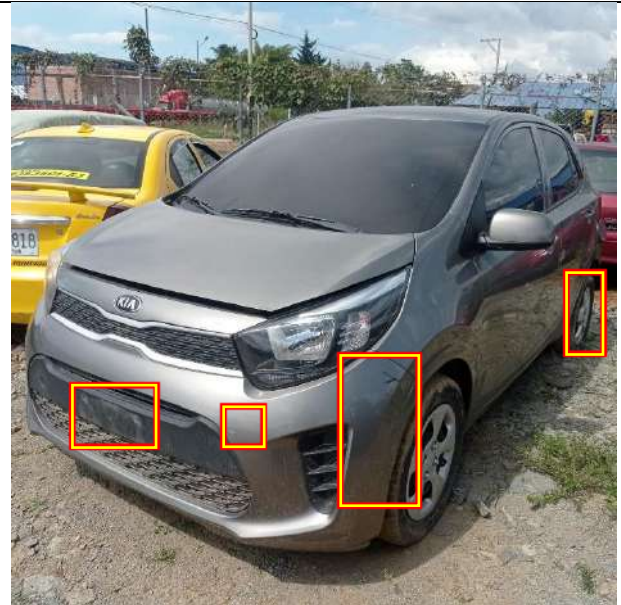
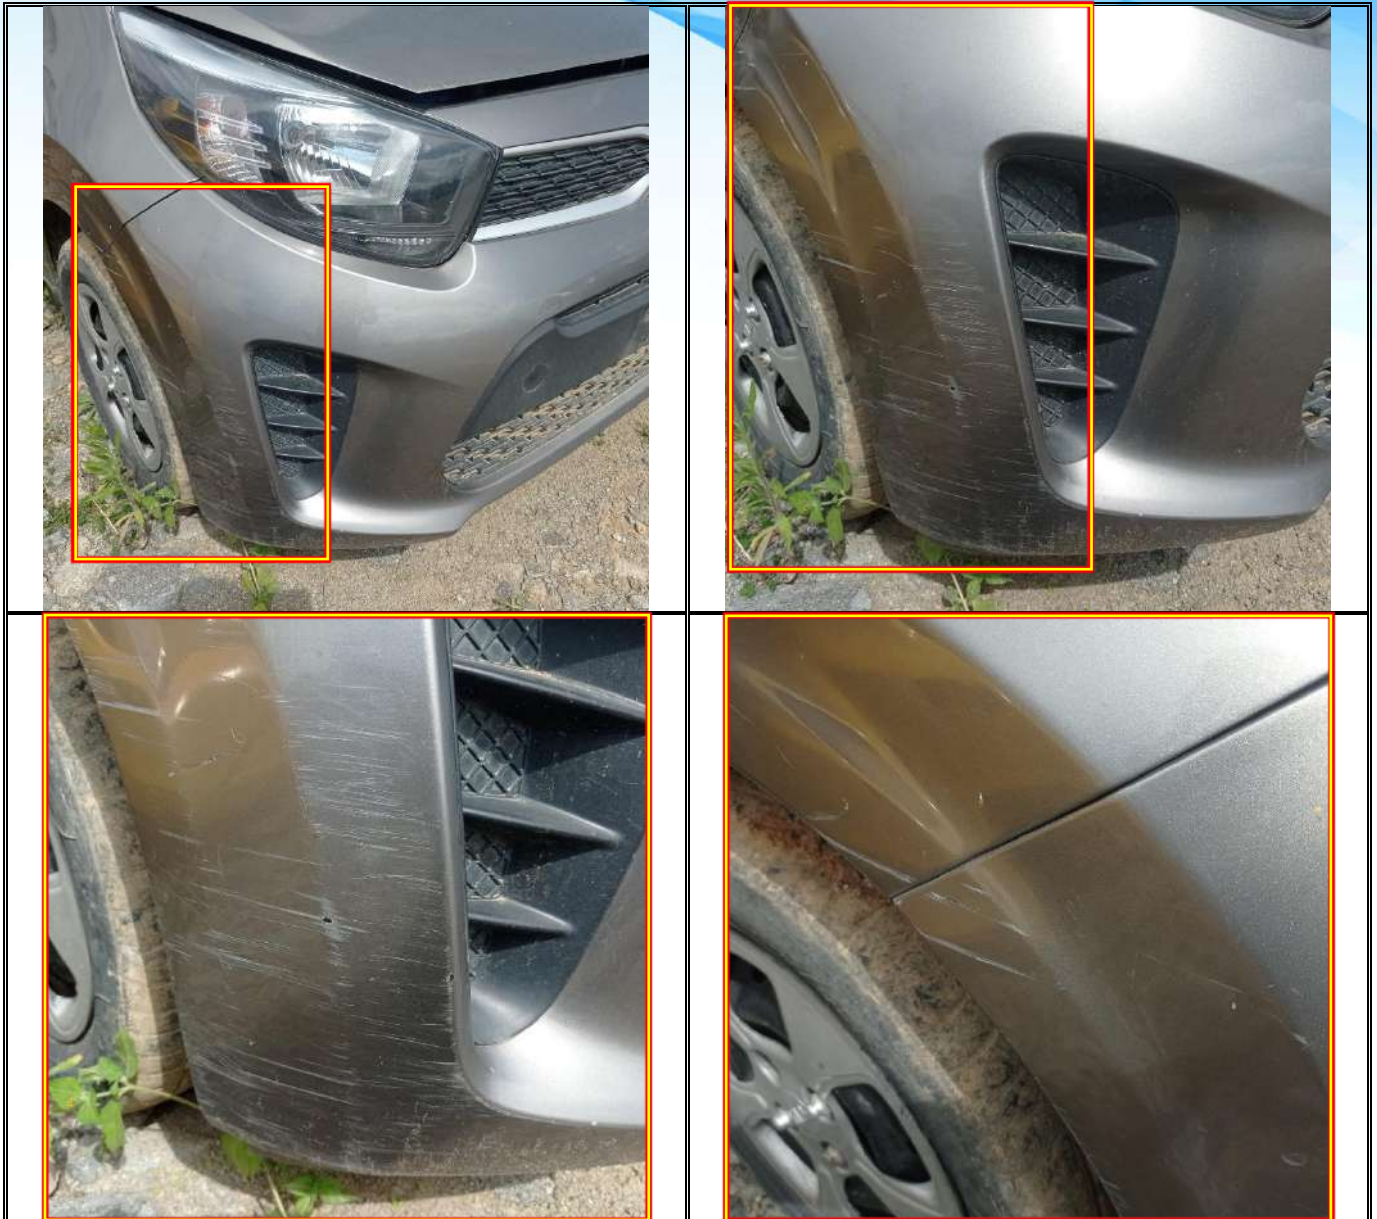
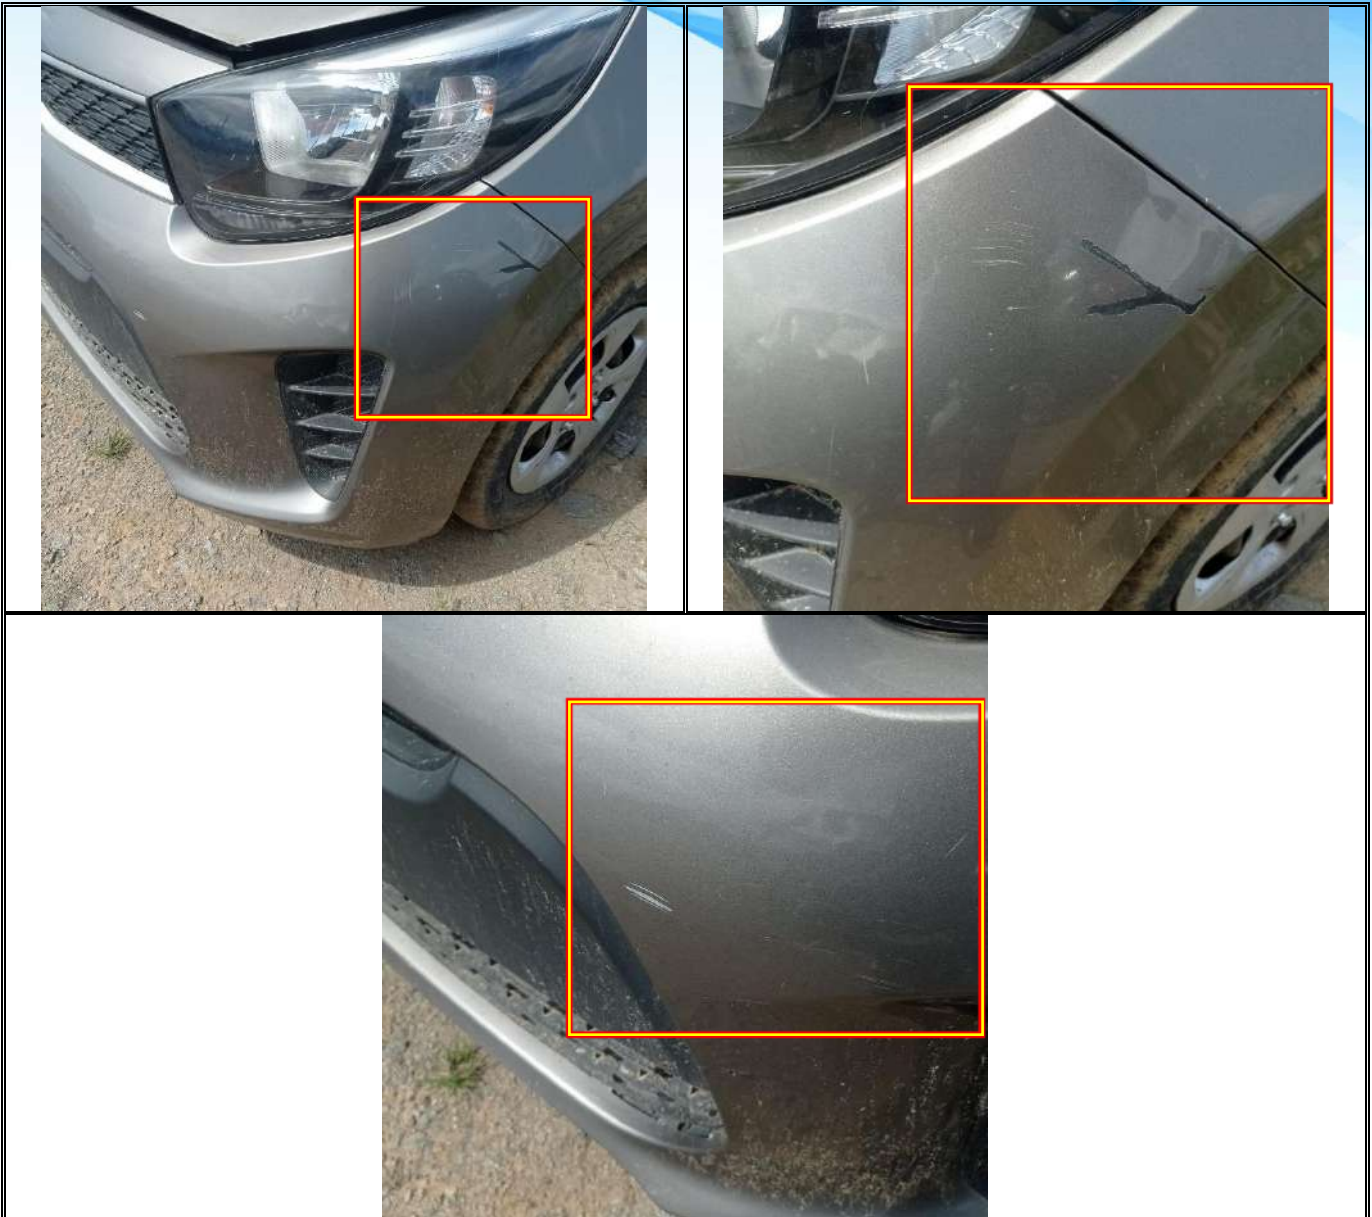
Fotografías número 1, 2, 3, 4, 5, 6, 7, 8, 9 y 10 primer plano, plano medio y plano general:

En estas imágenes se observa y se resalta la parte anterior del vehículo clase AUTOMÓVIL de placas **GYQ-681**, se evidencia que no presenta el segmento de la placa, en el componente del bómper por el costado izquierdo y derecho se evidencia daños, en el segmento del guardafangos costado derecho se evidencian daños, en el segmento de la puerta anterior y posterior del costado derecho se evidencia daños, en el segmento de carrocería inferior por el costado derecho y en el segmento de la llanta posterior del costado izquierdo se evidencia daños, entre otros que fueron causados mientras el vehículo estuvo hurtado.

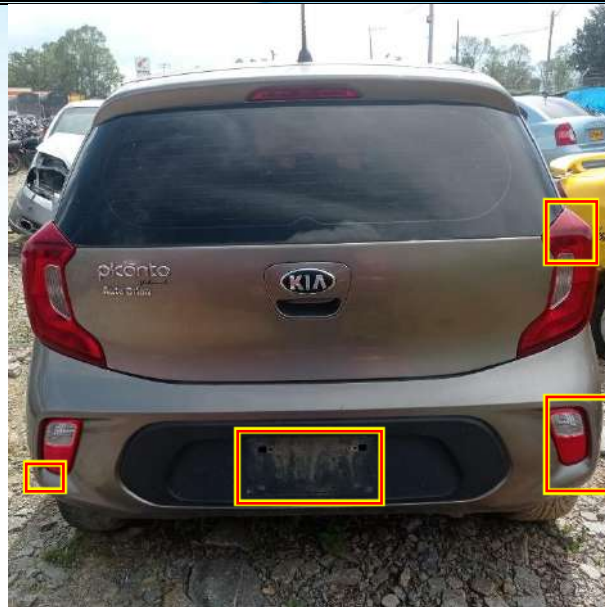
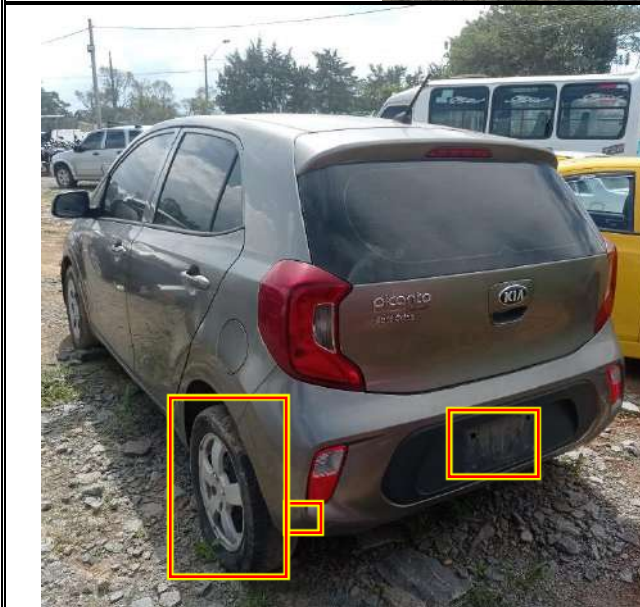
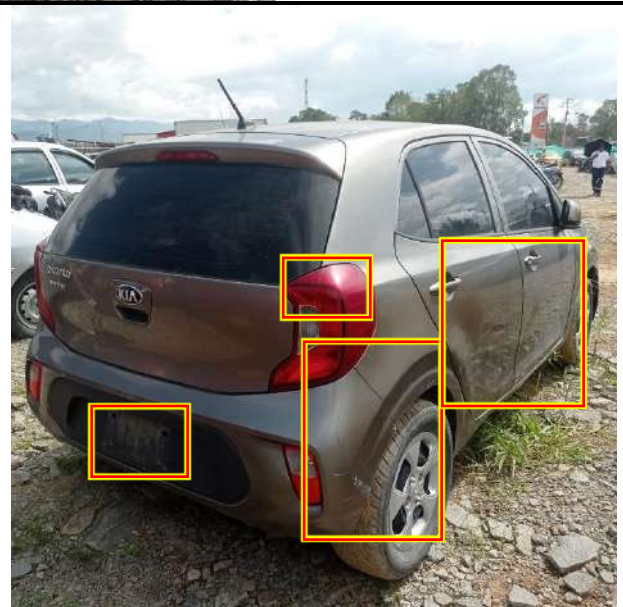
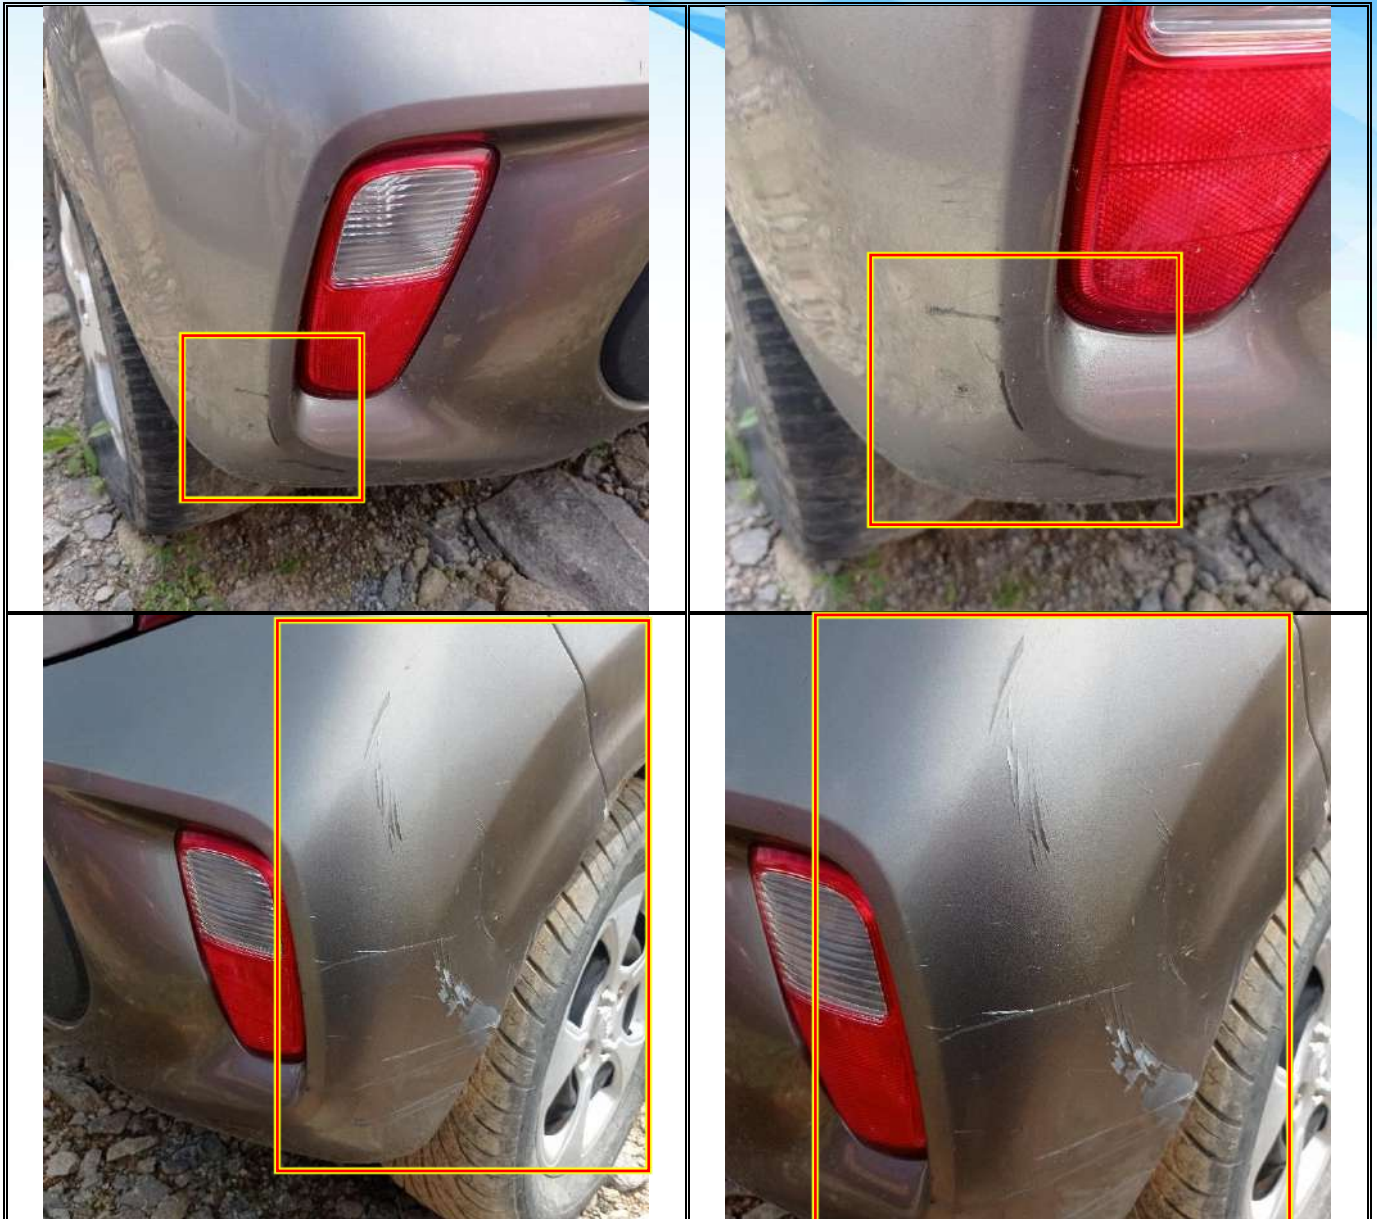
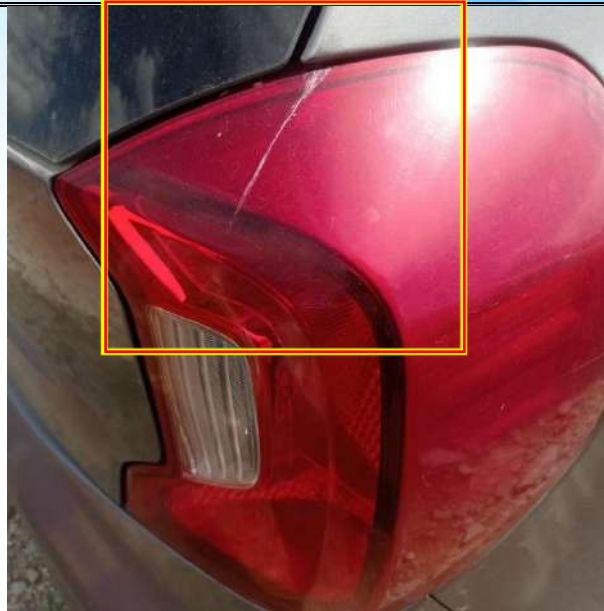
Fotografías número 11, 12, 13, 14, 15, 16, 17 y 18 primer plano, plano medio y plano general: En estas imágenes se observa y se resalta la parte posterior del vehículo clase AUTOMÓVIL de placas **GYQ-681**, se evidencian daños en el conjunto del puerta anterior y posterior del costado derecho, en el segmento del guardafangos costado derecho, en el segmento de carrocería inferior por el costado derecho, en el segmento de la llanta posterior del costado izquierdo, en el segmento de la placa posterior, en el componente del bómper posterior costado izquierdo y derecho, en el sistema de luces stop del costado derecho: daños que fueron causados mientras el vehículo estuvo hurtado.

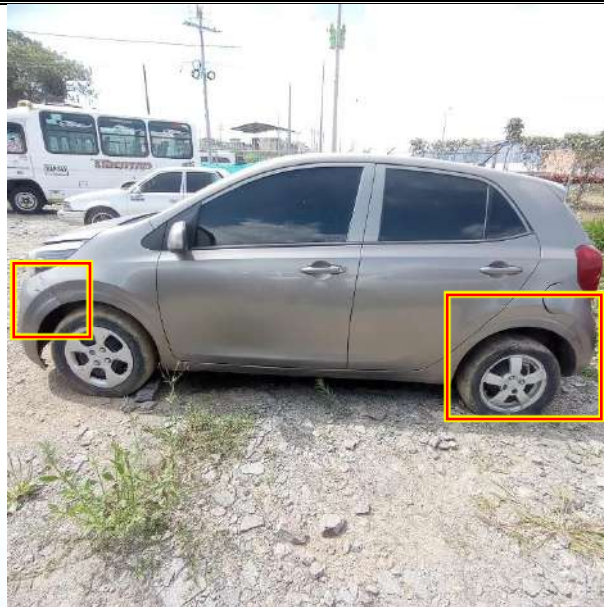
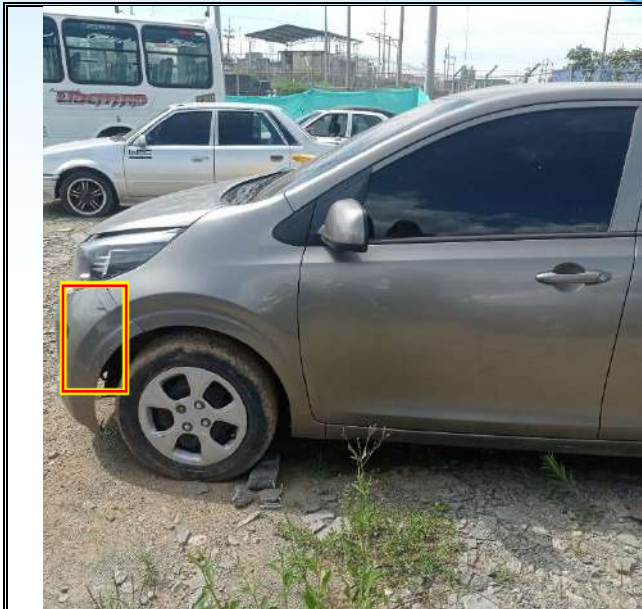
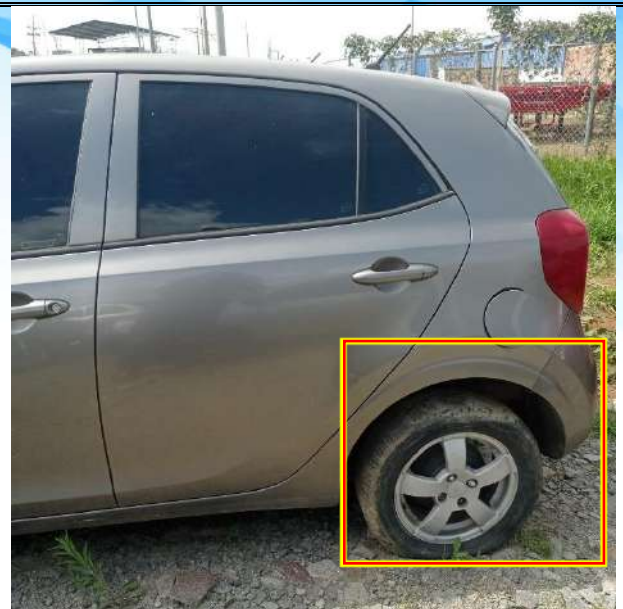
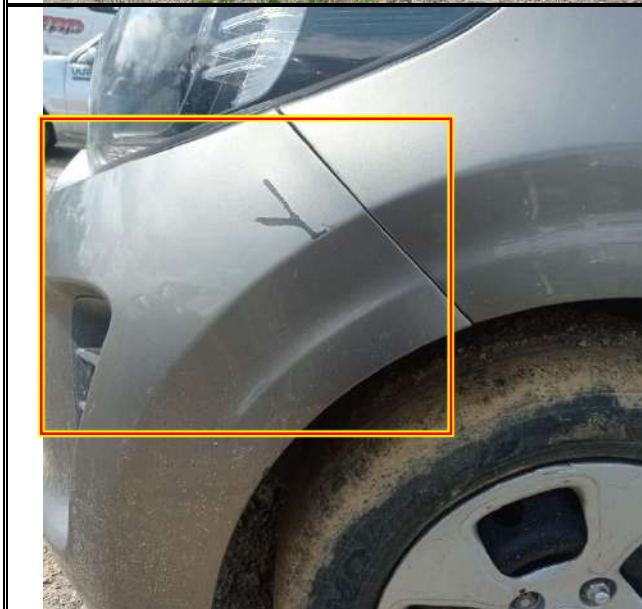
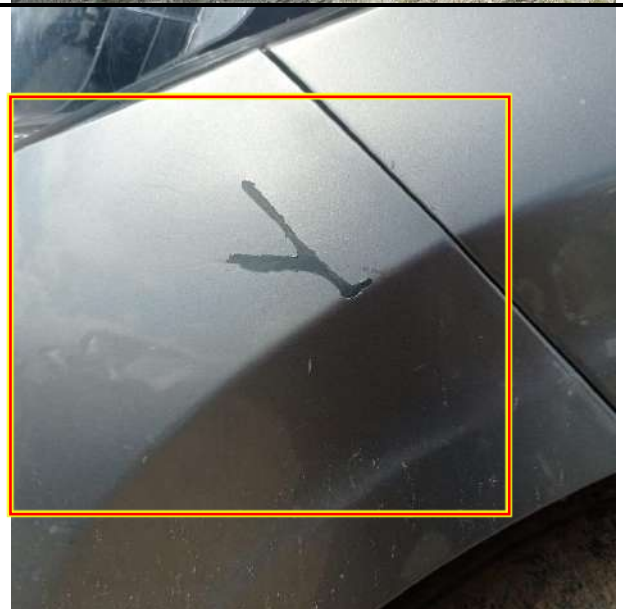
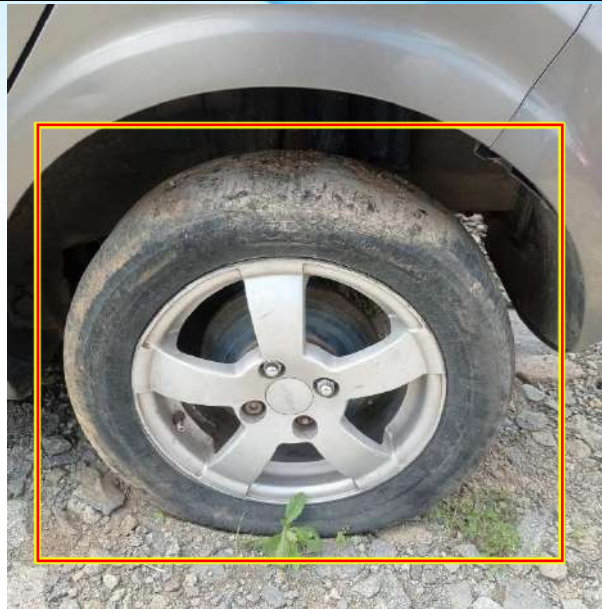
Fotografías número 19, 20, 21, 22, 23 y 24 plano medio y primer plano: En estas imágenes se observa y se resalta la parte lateral izquierda del vehículo clase AUTOMÓVIL de placas **GYQ-681**, se evidencian daños en el segmento de la llanta posterior, en el bómper anterior y posterior, se resalta deformación en los cuatro rines del vehículo, daños que fueron causados mientras el vehículo estuvo hurtado.

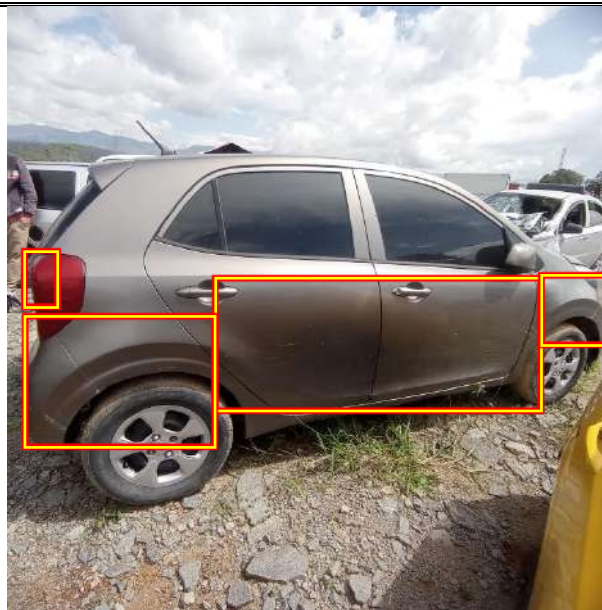
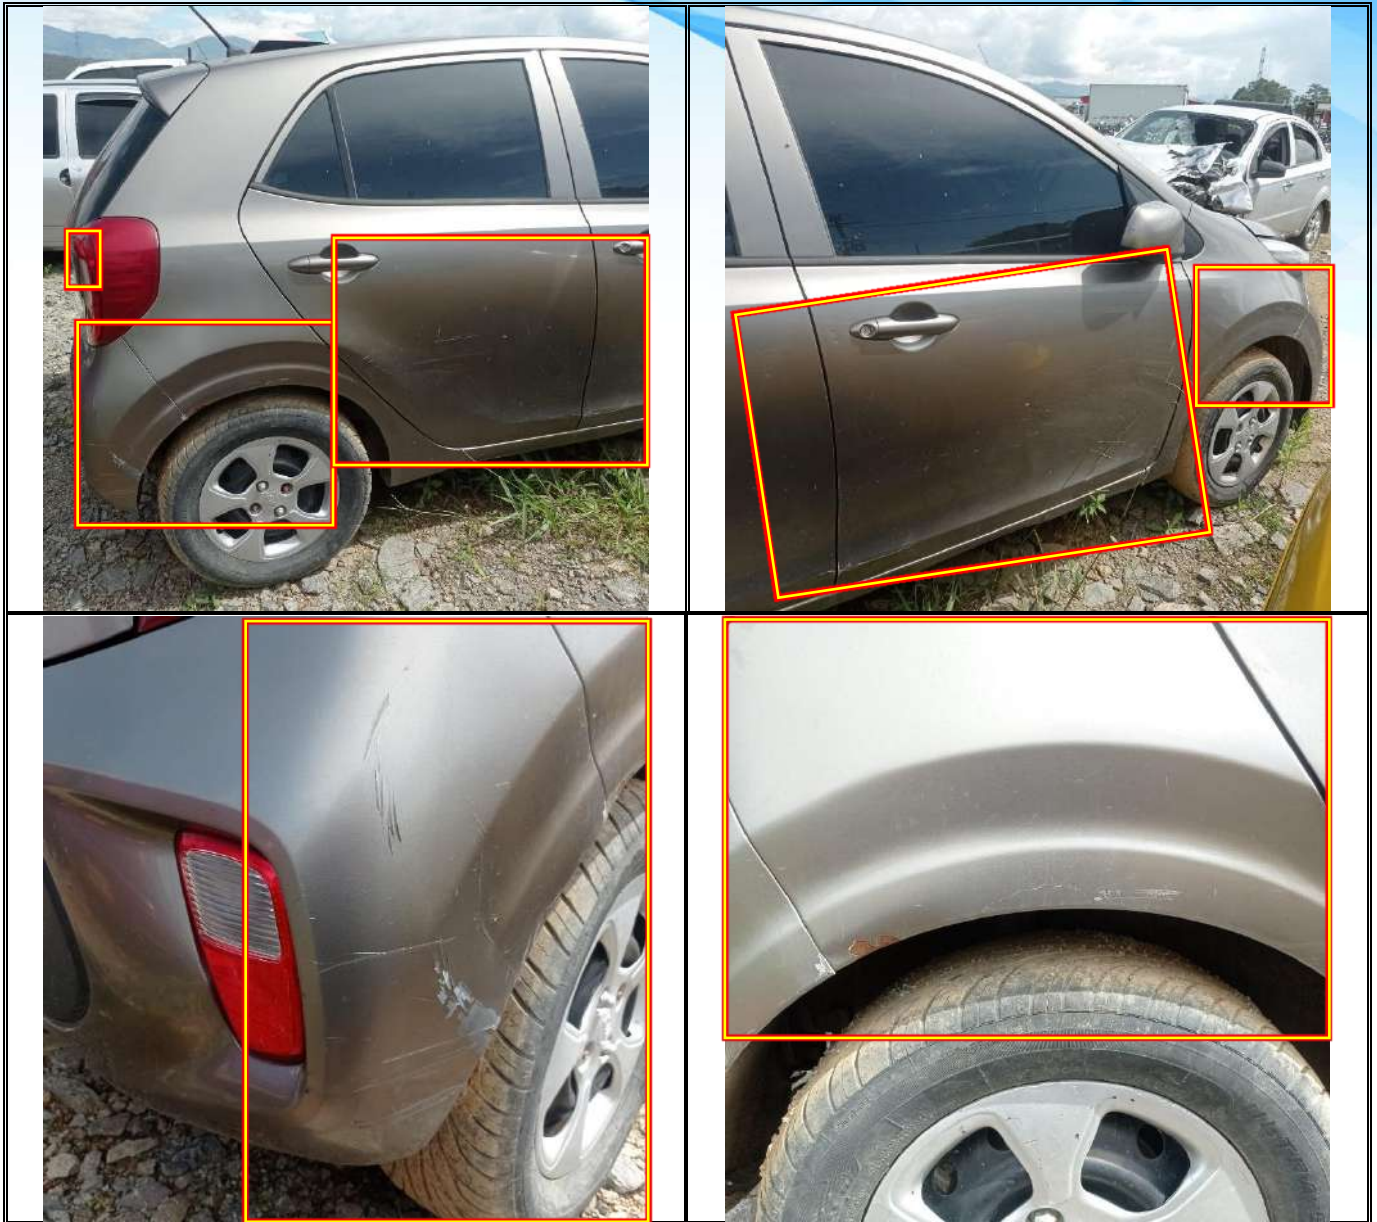
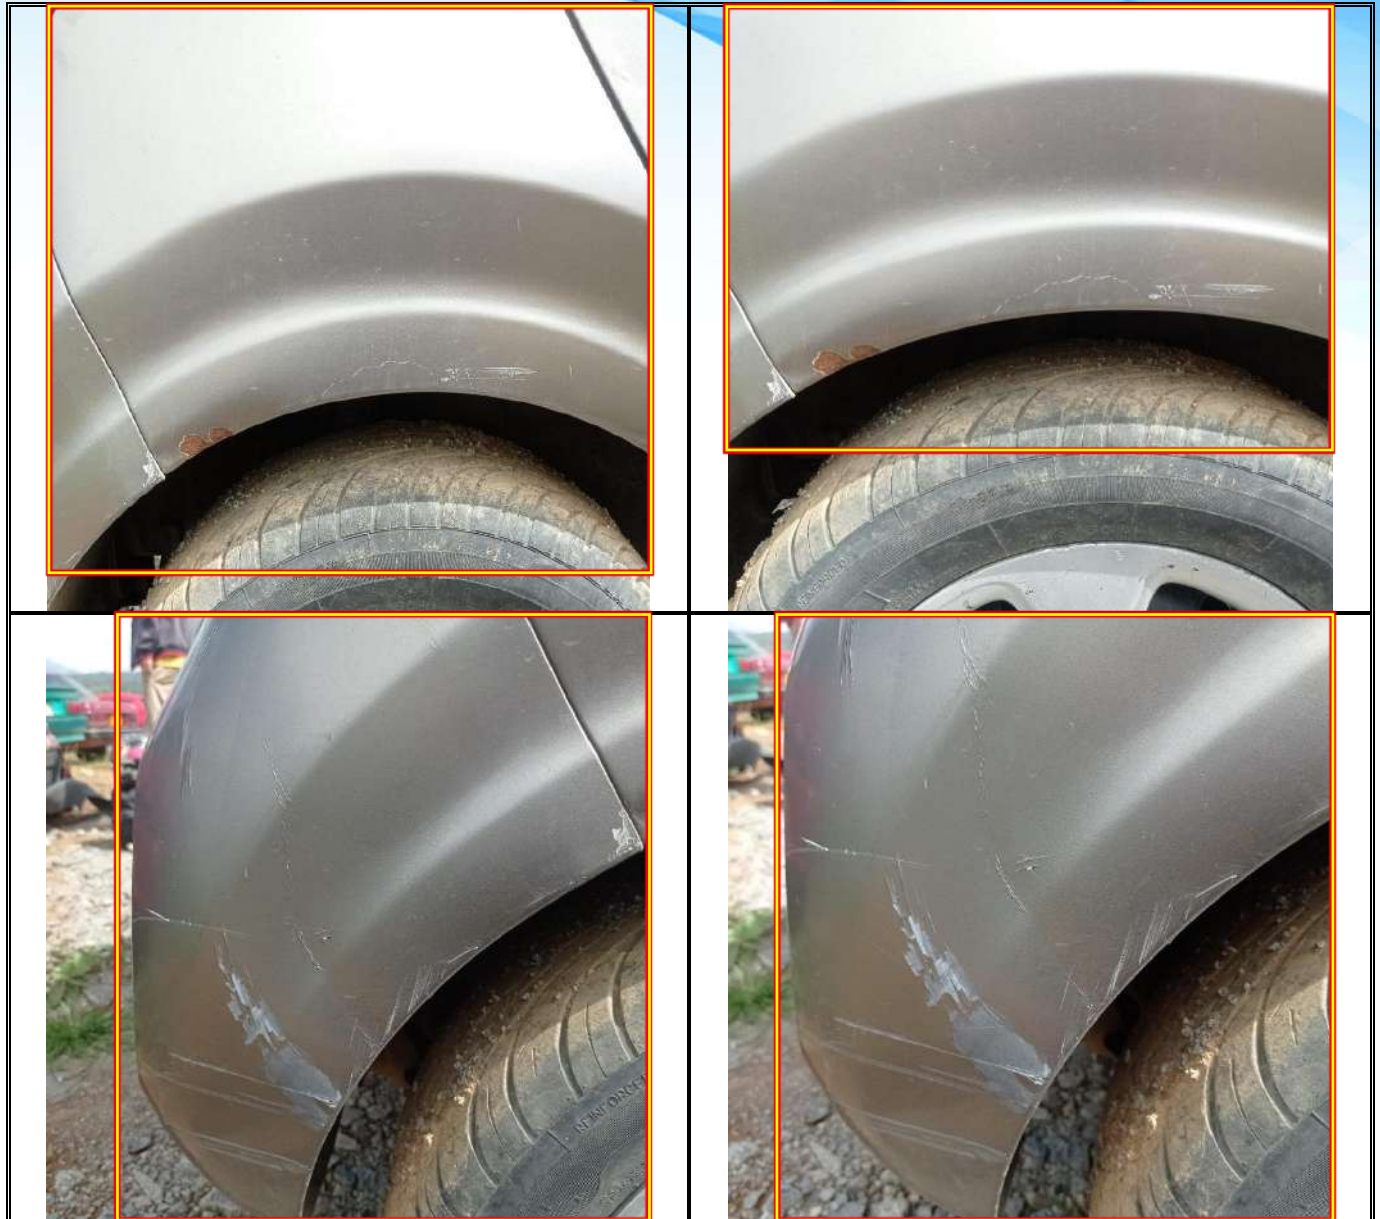
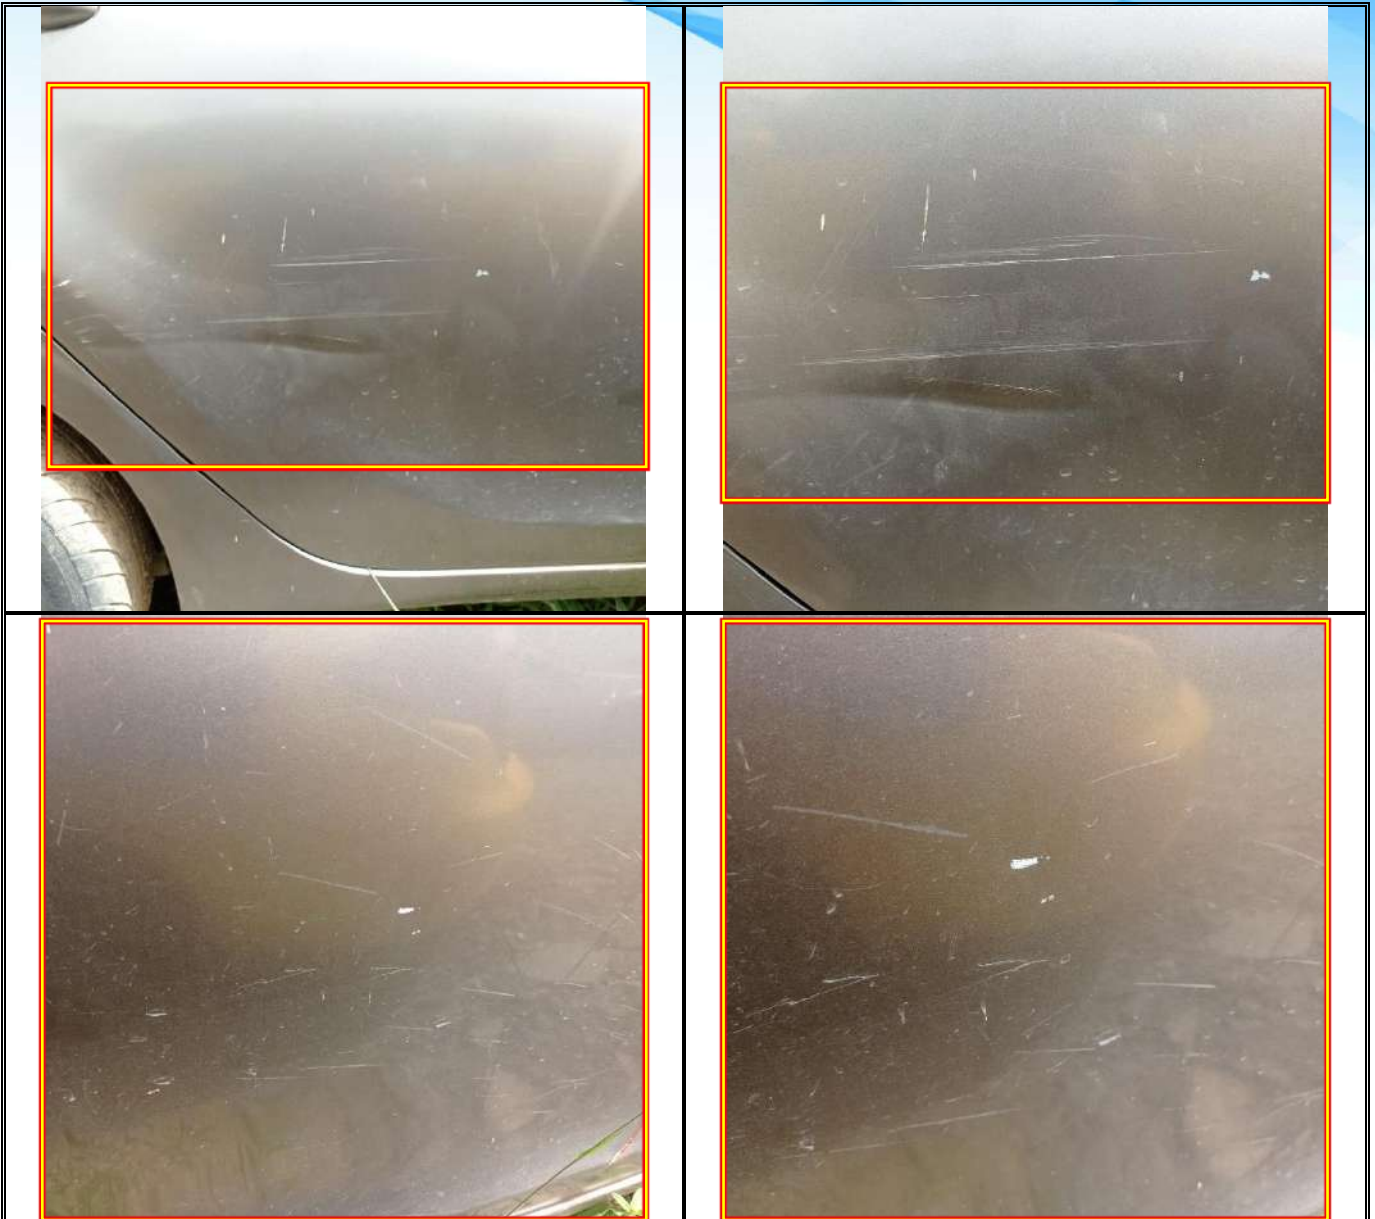
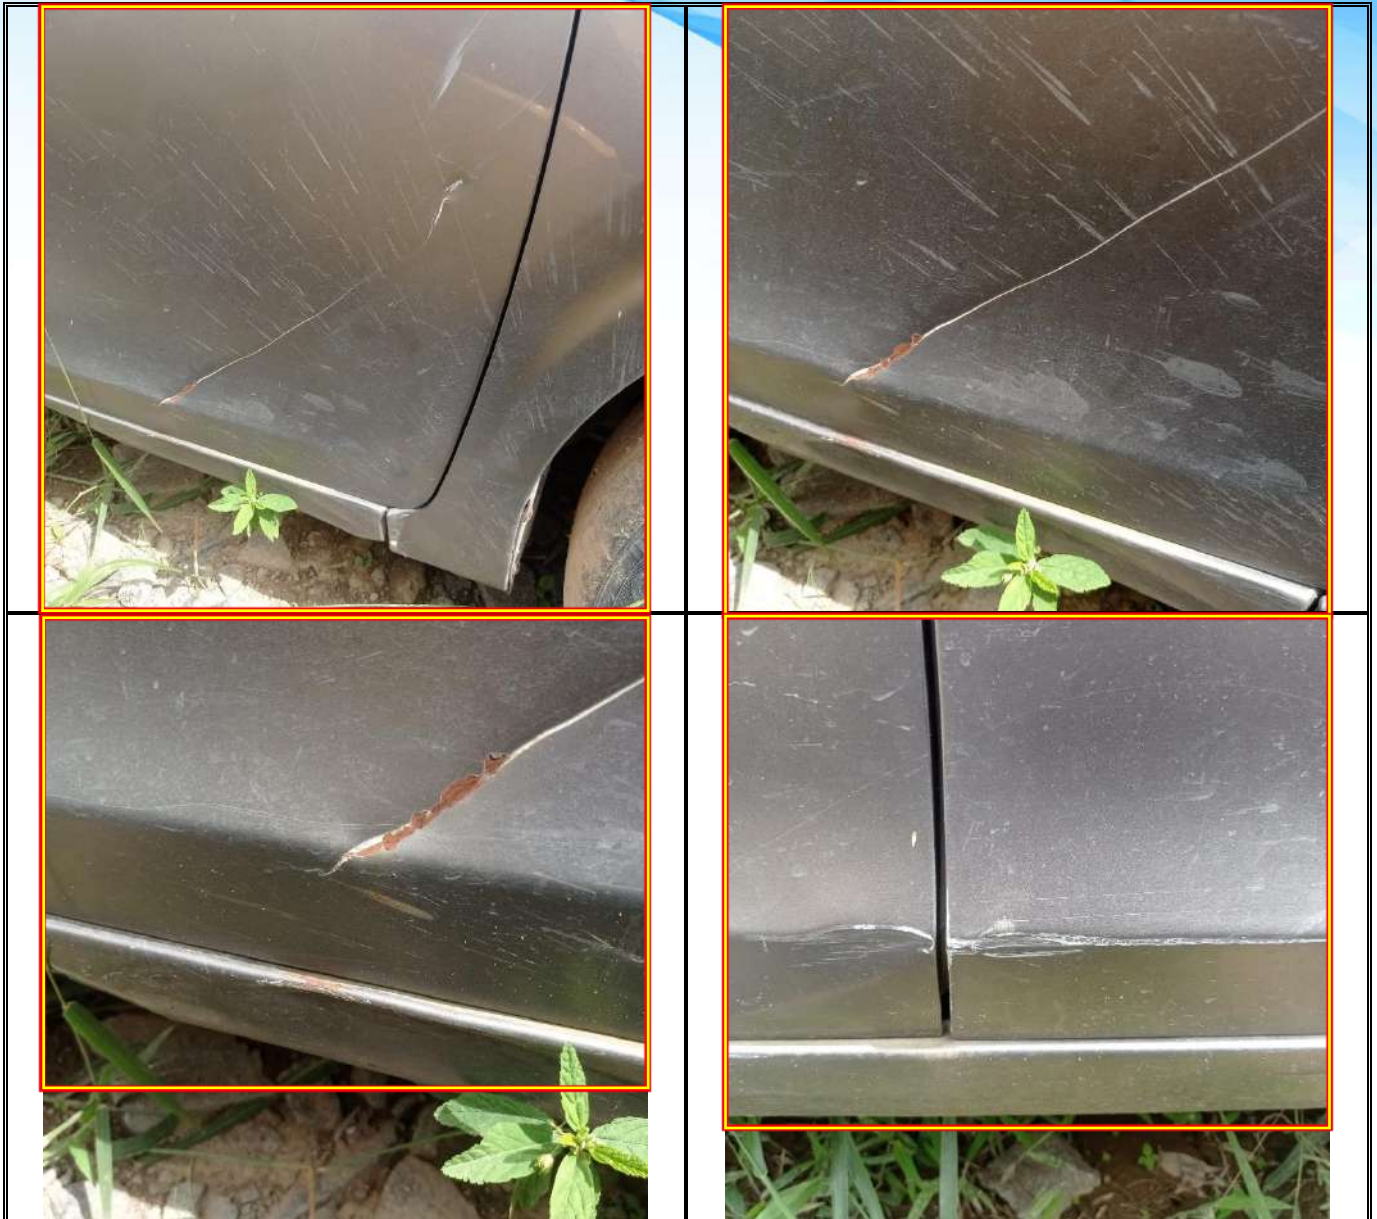
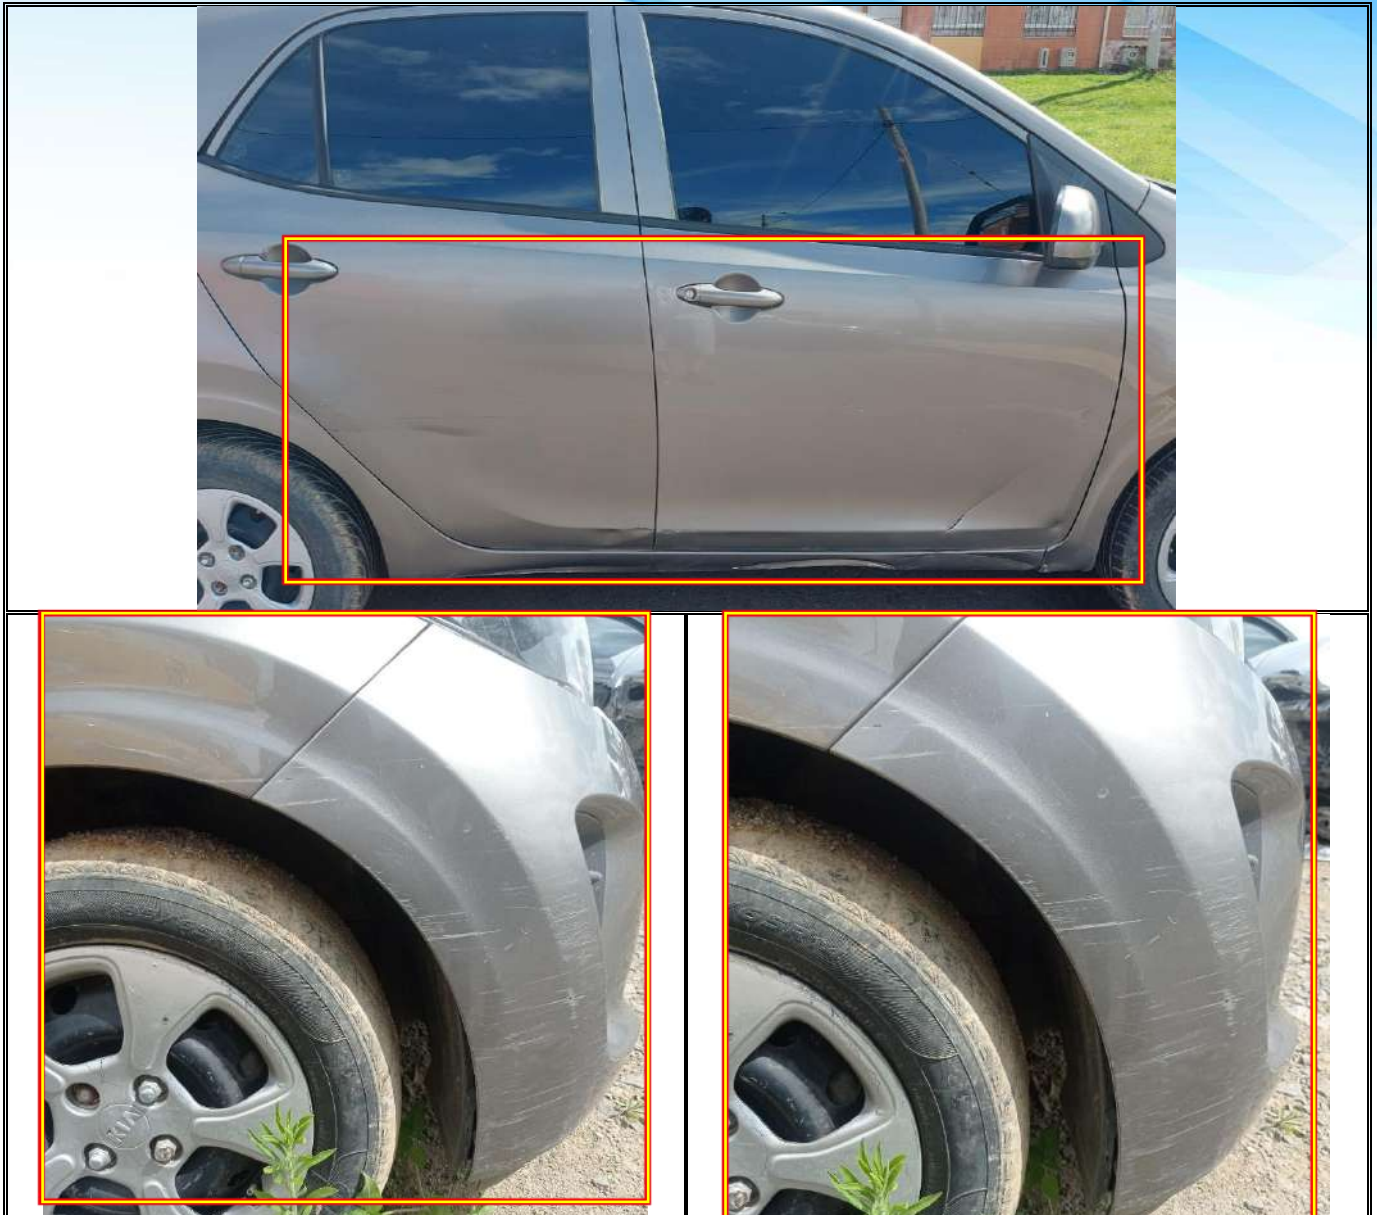
Fotografía número 25, 26, 27, 28, 29, 30, 31, 32, 33, 34, 35, 36, 37, 38, 39, 40, 41, 42, 43 y 44 plano medio y primer plano: En estas imágenes se observa y se resalta la parte lateral derecha del vehículo clase AUTOMÓVIL de placas **GYQ-681**, se evidencian múltiples daños en los diferentes costados del vehículo tal y como lo evidencian las fotografías, daños que fueron causados mientras el vehículo estuvo hurtado.

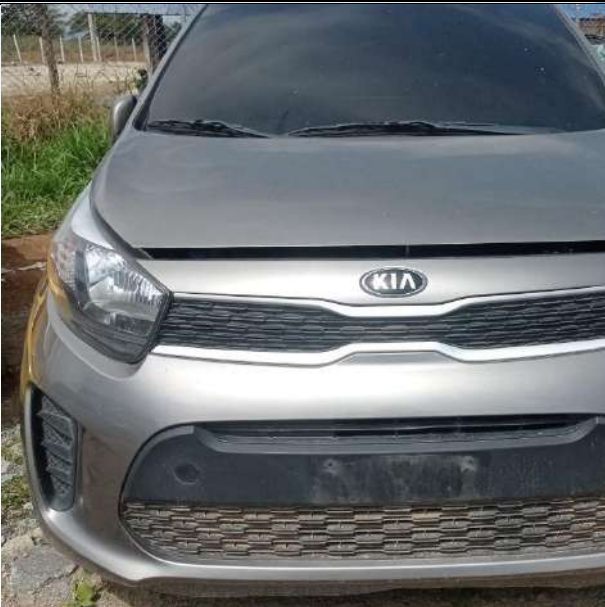
Fotografía número 45 en primer plano: En esta imagen se observa el sistema de alumbrado anterior derecho del vehículo AUTOMÓVIL de placas **GYQ-681**: el cual no presenta la placa, daños que fueron causados mientras el vehículo estuvo hurtado.

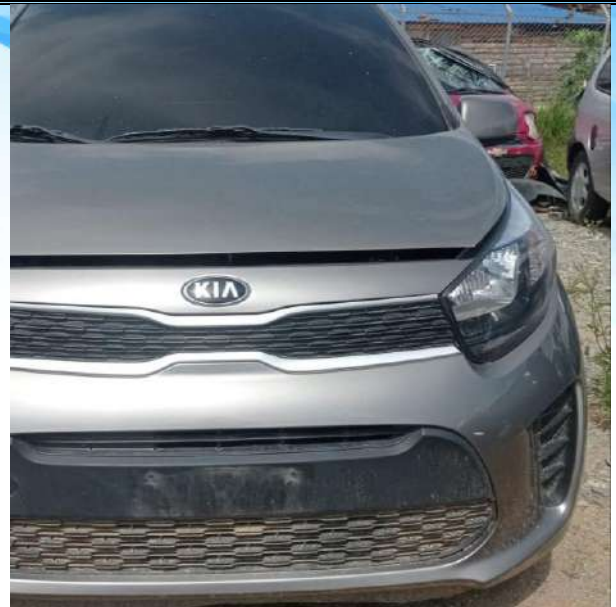
Fotografía número 46 en primer plano: En esta imagen se observa el sistema de alumbrado anterior izquierdo del vehículo AUTOMÓVIL de placas **GYQ-681**: el cual no presenta la placa, daños que fueron causados mientras el vehículo estuvo hurtado.

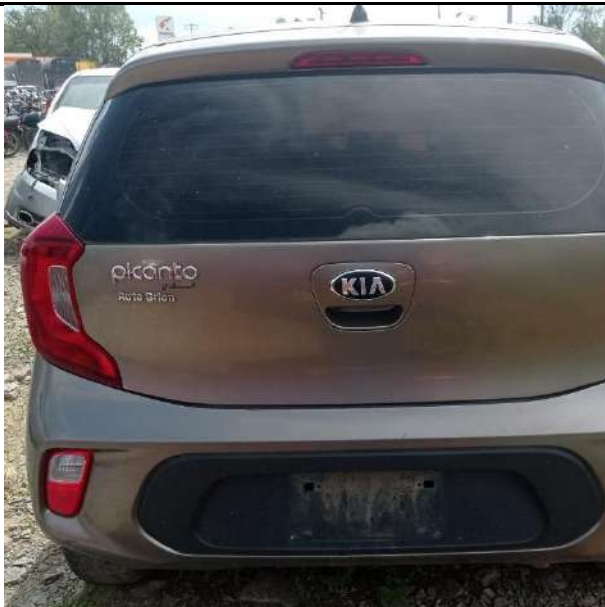
Fotografía número 47 en primer plano: En esta imagen se observa el sistema de alumbrado posterior izquierdo del vehículo AUTOMÓVIL de placas **GYQ-681**: el cual no

presenta la placa, daños que fueron causados mientras el vehículo estuvo hurtado.

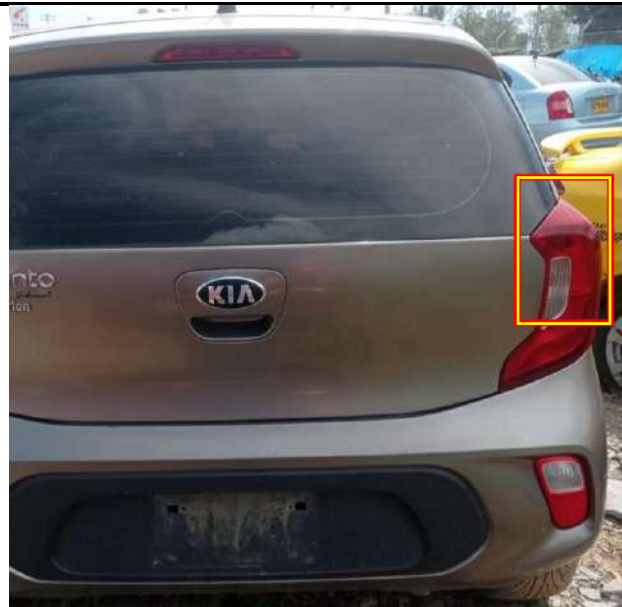
Fotografía número 48 en primer plano: En esta imagen se observa el sistema de alumbrado posterior derecho del vehículo AUTOMÓVIL de placas **GYQ-681**: el cual no

presenta la placa, daños que fueron causados mientras el vehículo estuvo hurtado.

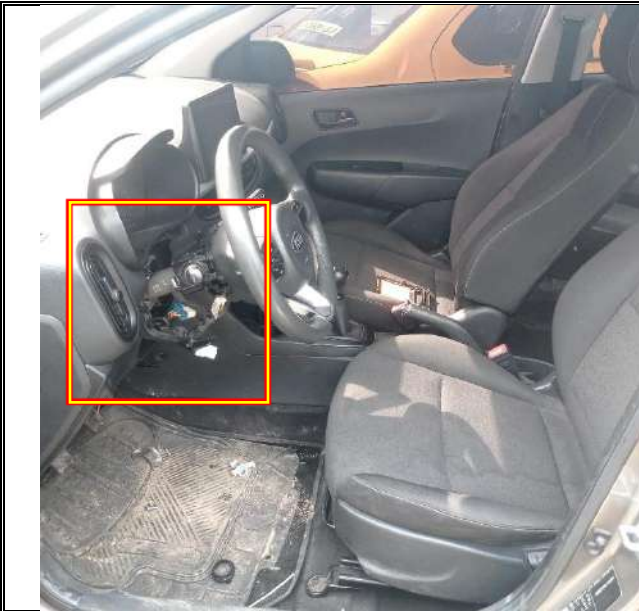
Fotografía número 49 en primer plano: En esta imagen se observa el interior del vehículo AUTOMÓVIL de placas **GYQ-681**, donde se aprecia la parte anterior, cabina del conductor, presenta desprendimiento de los componentes del poste de la dirección, daños que fueron causados mientras el vehículo estuvo hurtado.

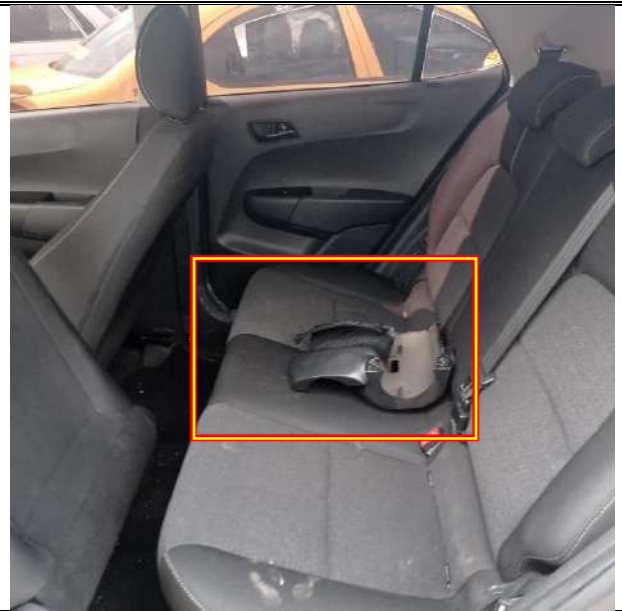
Fotografía número 50 en primer plano: En esta imagen se observa el interior del vehículo AUTOMÓVIL de placas **GYQ-681**, donde se aprecia la parte posterior: Conjunto en buen estado.

Nota: se evidencian parte de los elementos que se desprendidos del poste de la dirección, daños que fueron causados mientras el vehículo estuvo hurtado.

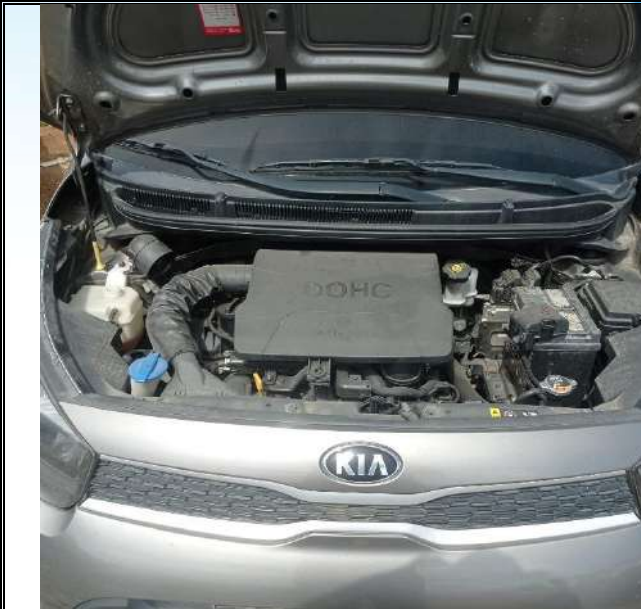
Fotografía número 51 en primer plano: En esta imagen se observa el interior donde se ubica el motor del vehículo AUTOMÓVIL de placas **GYQ-681**, donde se aprecia que por el kilometraje que presenta el vehículo, se requiere cambio de aceite del motor y sistema de distribución.
