**CONCEPTO DE EXPERTICIA TÉCNICA DE DAÑOS Y DE AVALUO COMERCIAL DE VEHÍCULO TIPO
AUTOMÓVIL DE PLACAS GYQ-681**

Departamento	CAUCA	Municipio	POPAYAN	Fecha	11-11-2023	Hora:	1	4	3	0
--------------	-------	-----------	---------	-------	------------	-------	---	---	---	---

1-DESTINO DEL INFORME: JULIAN CAMILO CASTILLO ROBALLO en calidad de propietario del vehículo de placas **GYQ-681**, para los trámites pertinentes ante la aseguradora.

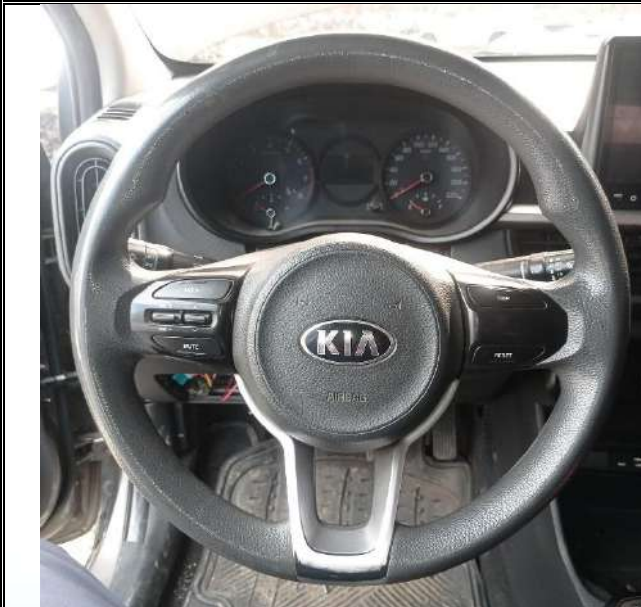
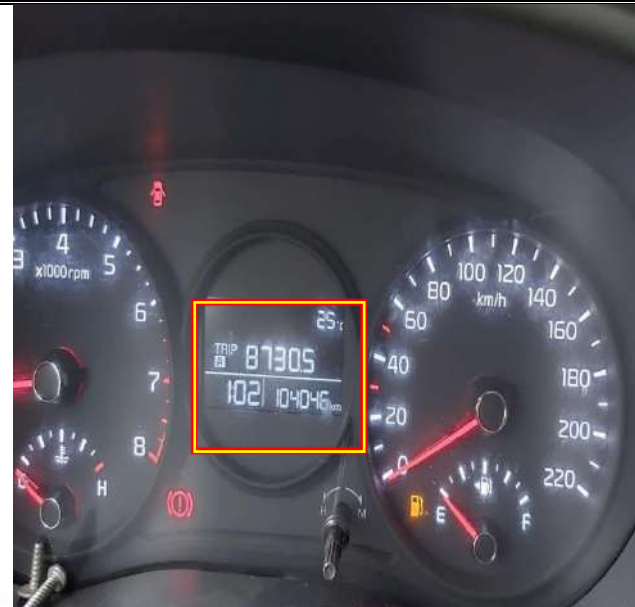
Fotografía número 53 y 54 en primer plano: En estas imágenes se observa el volante del vehículo AUTOMÓVIL de placas **GYQ-681**. Se puede evidenciar que el automotor tiene un kilometraje de 104.046 kilómetros. Siendo que para la fecha de los hechos el automotor solo

tenía de kilometraje 50.000 mil kilómetros, en este sentido se desconoce el buen funcionamiento del motor, pues para determinar su estado deberá ser llevado a un sitio donde se determine la compresión y la respectiva sincronización.

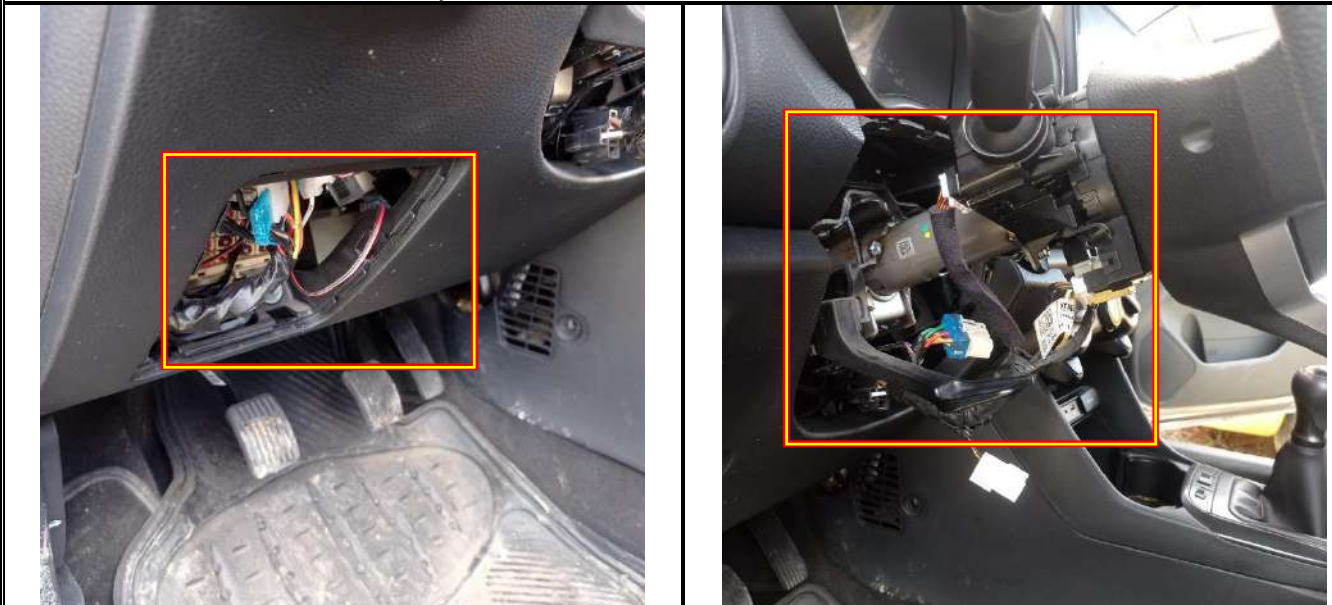
Fotografía número 56 y 57 en primer plano: En estas imágenes se observa el interior del vehículo AUTOMÓVIL de placas **GYQ-681**, donde se aprecia la parte anterior, presenta desprendimientos de los componentes exteriores del segmento del poste de la dirección y desprendimiento de la tapa parte izquierda de la carrocería interna del automotor, daños que fueron causados mientras el vehículo estuvo hurtado.

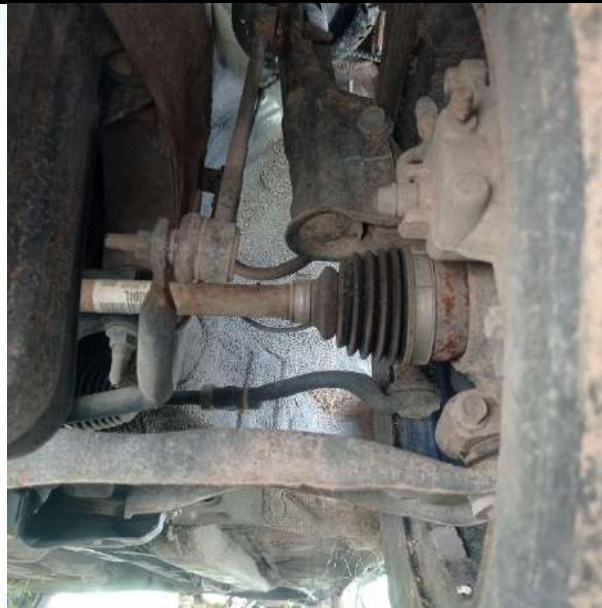
Fotografía número 58 en primer plano: En esta imagen se observa el brazo de la dirección del vehículo AUTOMÓVIL de placas **GYQ-681**: conjunto el cual evidencia un gran deterioro, el cual se recomienda realizar mantenimiento a todas las piezas. Daños que fueron causados mientras el vehículo estuvo hurtado.

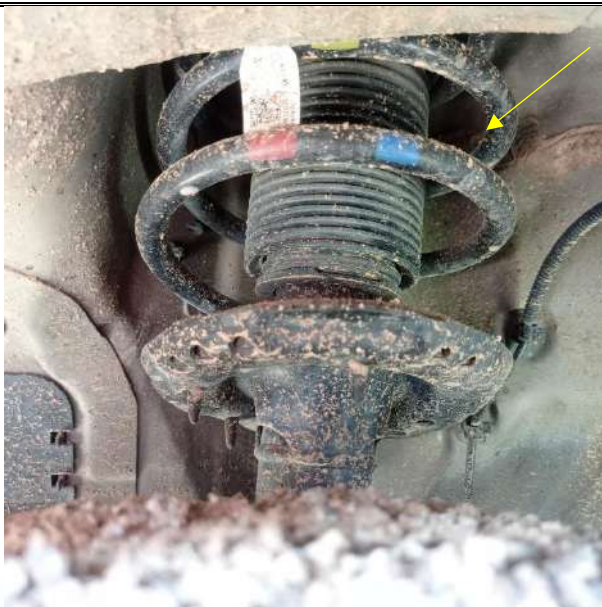
Fotografía número 59 en primer plano: En esta imagen se observa el sistema de suspensión tipo helicoidal mecánico e

hidráulicos anterior, izquierdo del vehículo AUTOMÓVIL de placas **GYQ-681**, se evidencia que presentan golpe al momento de hacer la prueba, por lo anterior deberán ser remplazados, daños que fueron causados mientras el vehículo estuvo hurtado.

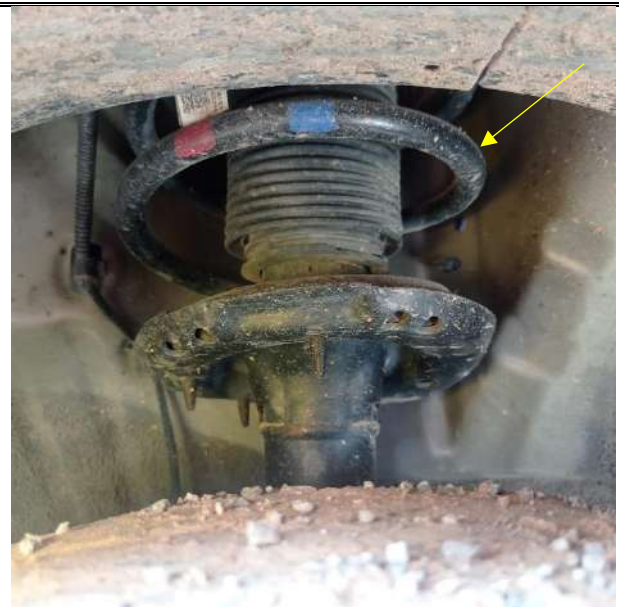
Fotografía número 60 en primer plano: En esta imagen se observa el sistema de suspensión tipo helicoidal mecánico e

hidráulicos anterior, derecho del vehículo AUTOMÓVIL de placas **GYQ-681**. Se evidencia que presentan golpe al momento de hacer la prueba, por lo anterior deberán ser remplazados, daños que fueron causados mientras el vehículo estuvo hurtado.

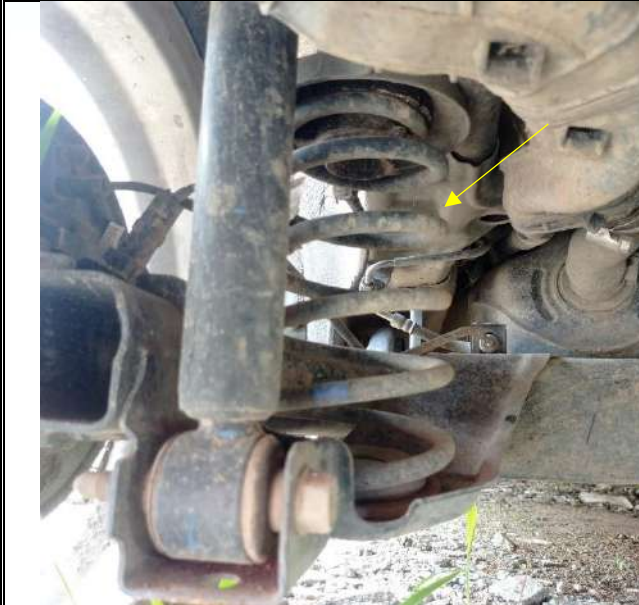
Fotografía número 61 en primer plano: En esta imagen se observa el sistema de suspensión tipo helicoidal mecánico e hidráulicos posterior, izquierdo del vehículo AUTOMÓVIL de placas **GYQ-681**. Instrumentos que deberán recibir mantenimiento antes de poner a funcionar el vehículo, ya que presentan deterioro, y mal estado del amortiguador.

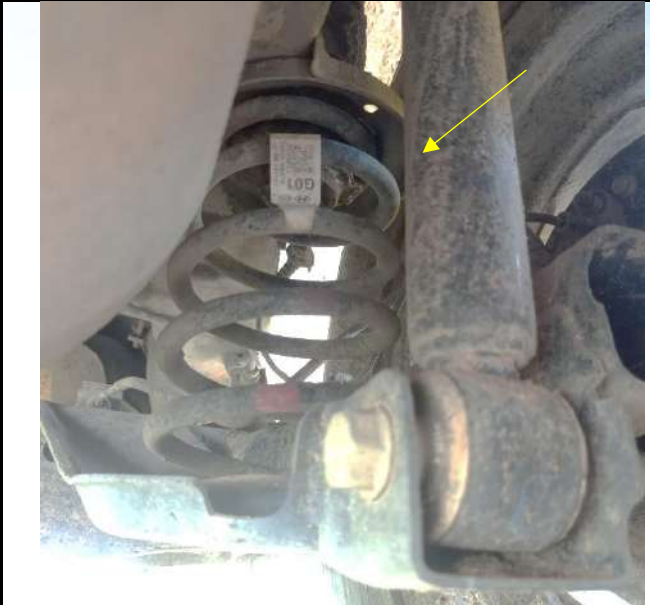
Fotografía número 62 en primer plano: En esta imagen se observa el sistema de suspensión tipo helicoidal mecánico e hidráulicos posterior, derecho del vehículo AUTOMÓVIL de placas **GYQ-681**. Instrumentos que deberán recibir mantenimiento antes de poner a funcionar el vehículo, ya que presentan deterioro, y mal estado del amortiguador.

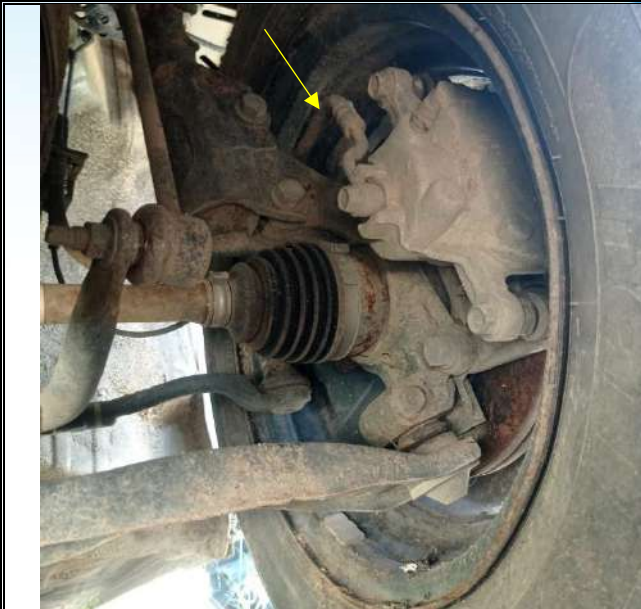
Fotografía número 63 en primer plano: En esta imagen se observa el sistema de frenos, tipo mordaza y disco anterior, izquierdo del vehículo AUTOMÓVIL de placas **GYQ-681** en el cual se aprecia un gran deterioro, por el mal uso y falta de mantenimiento, componentes que deben ser reparados y también se debe cambiar en su totalidad el líquido de frenos. Daños que fueron causados mientras el vehículo estuvo hurtado.

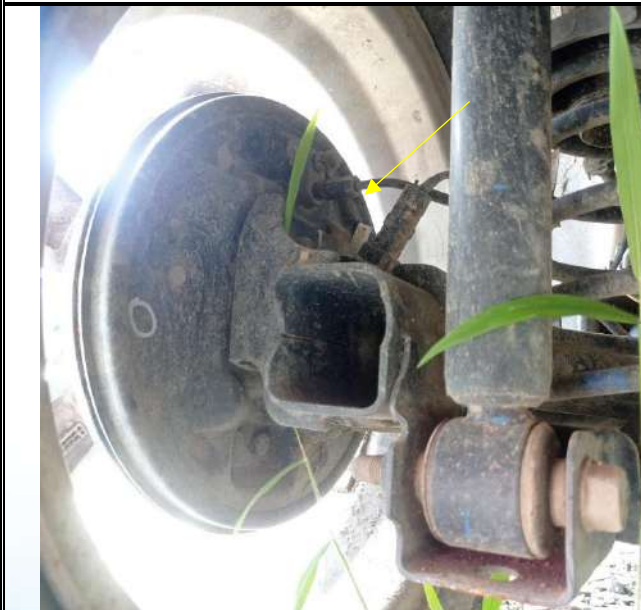
Fotografía número 65 en primer plano: En esta imagen se observa el sistema de frenos, hidráulicos de campana y bandas posterior, izquierdo del vehículo AUTOMÓVIL de placas **GYQ-681**, sistema del cual se desconoce su estado interno, se recomienda realizar mantenimiento.

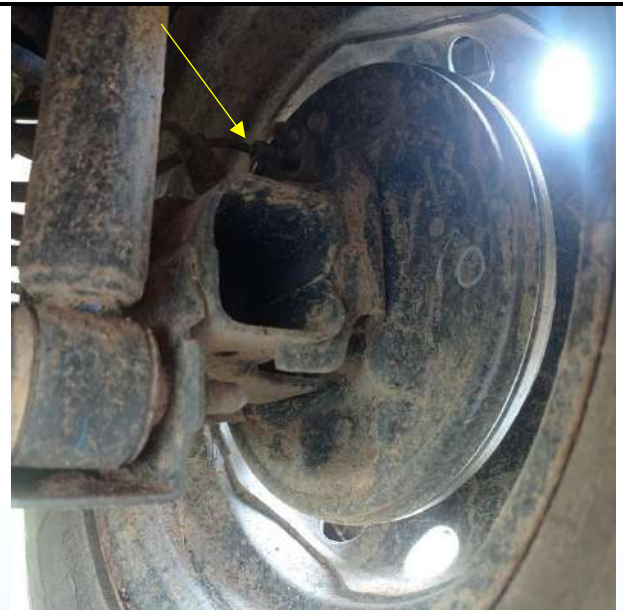
Fotografía número 66 en primer plano: En esta imagen se observa el sistema de frenos, hidráulicos de campana y bandas, posterior, derecho del vehículo AUTOMÓVIL de placas **GYQ-681**, sistema del cual se desconoce su estado interno, se recomienda realizar mantenimiento.

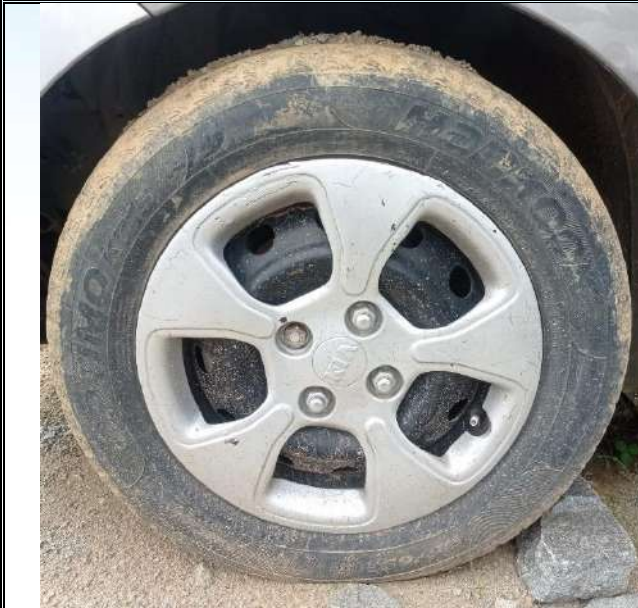
Fotografía número 67 en primer plano: En esta imagen se observa la llanta anterior izquierda del vehículo AUTOMÓVIL de placas **GYQ-681**, llanta el cual presenta un gran desgaste, no apta para ser transitada, daños que fueron causados mientras el vehículo estuvo hurtado

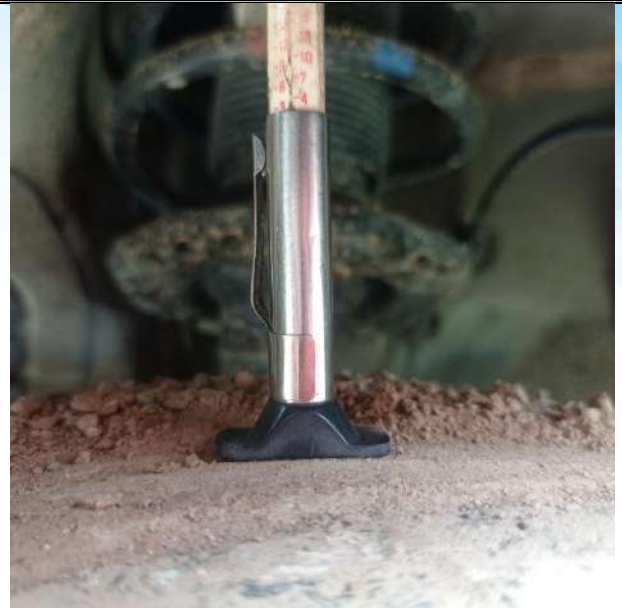
Fotografía número 68 en primer plano: En esta imagen se observa el labrado de la llanta anterior izquierda del vehículo AUTOMÓVIL de placas **GYQ-681**: Llanta tipo neumática, no apta para ser transitada, daños que fueron causados mientras el vehículo estuvo hurtado.

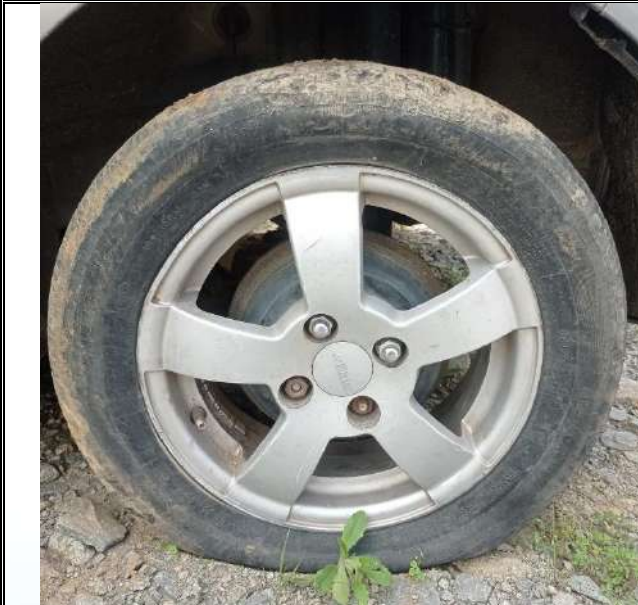
Fotografía número 69 en primer plano: En esta imagen se observa la llanta posterior

izquierda del vehículo AUTOMÓVIL de placas **GYQ-681**: presenta llanta sin aire.

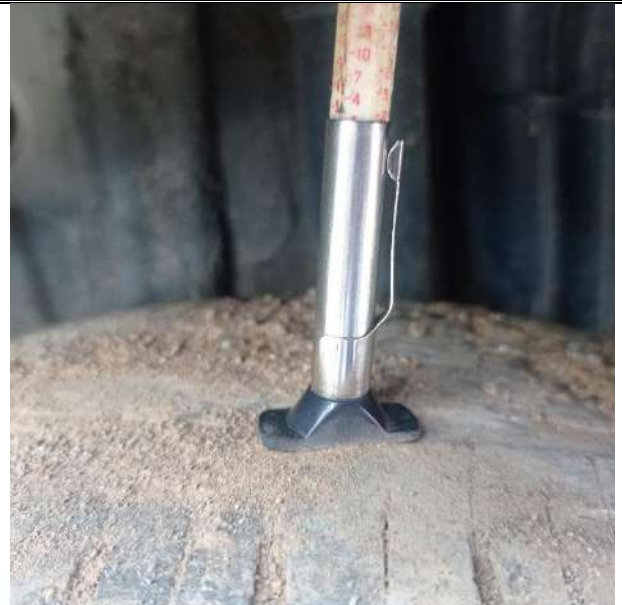
Fotografía número 70 en primer plano: En esta imagen se observa el labrado de la llanta

posterior izquierda del vehículo AUTOMÓVIL de placas **GYQ-681**: no apta para ser transitada, daños que fueron causados mientras el vehículo estuvo hurtado.

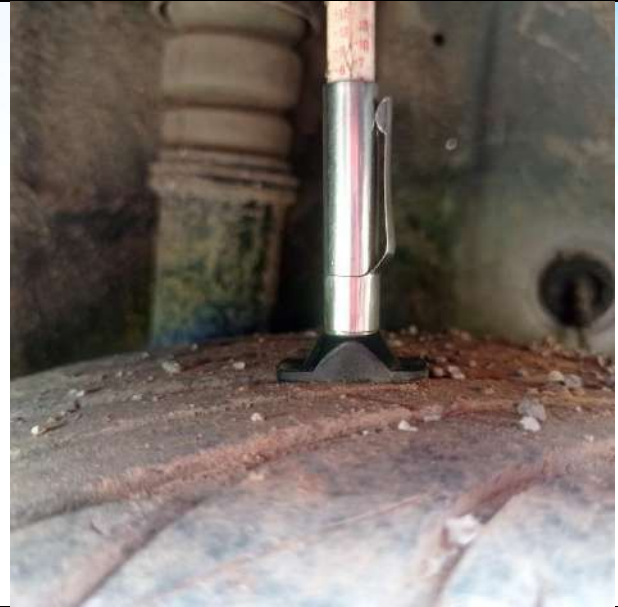
Fotografía número 72 en primer plano: En esta imagen se observa el labrado de la llanta posterior derecha del vehículo AUTOMÓVIL de placas **GYQ-681**: llanta tipo neumática, Según el profundímetro el labrado de la llanta es de 3.5mm, llanta en regular estado para ser transitada, daños que fueron causados mientras el vehículo estuvo hurtado.

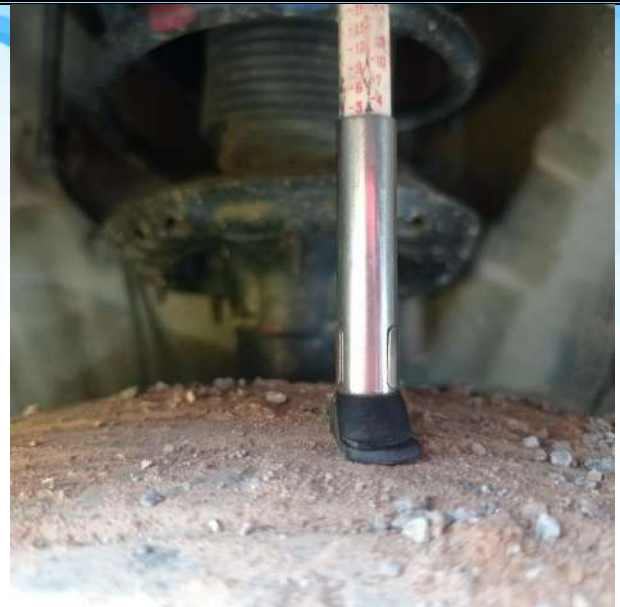
fotografía número 74 en primer plano: en esta imagen se observa el labrado de la llanta anterior derecha del vehículo automóvil de placas **GYQ-681**: llanta tipo neumática, no apta para ser transitada, daños que fueron causados mientras el vehículo estuvo hurtado

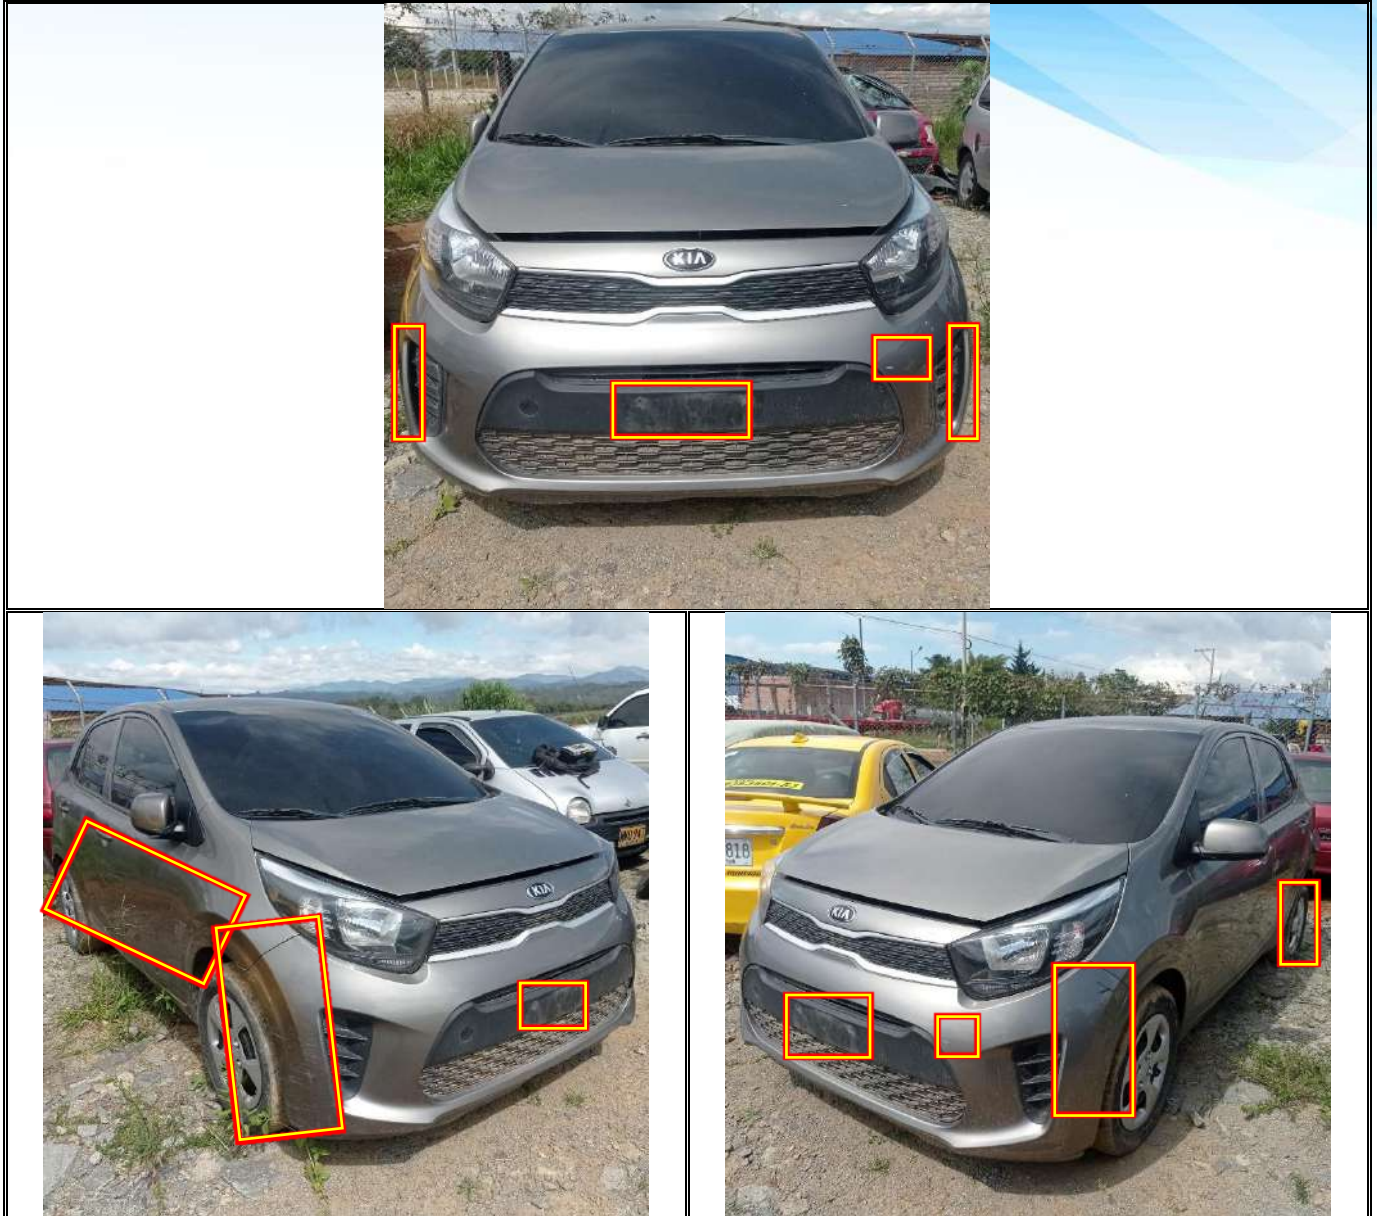
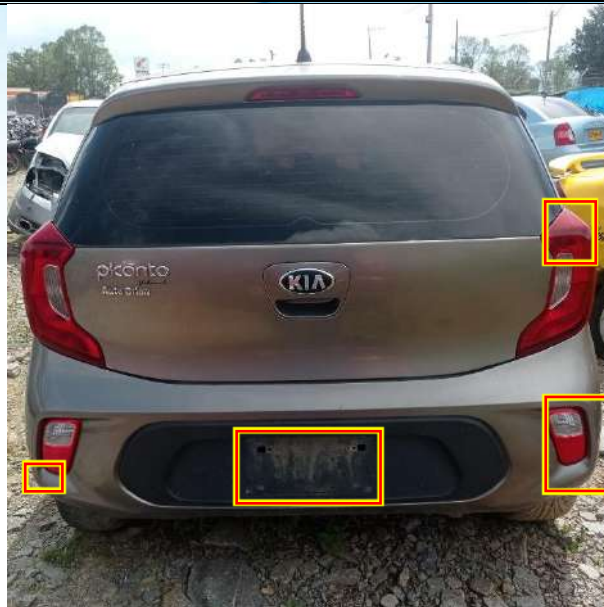
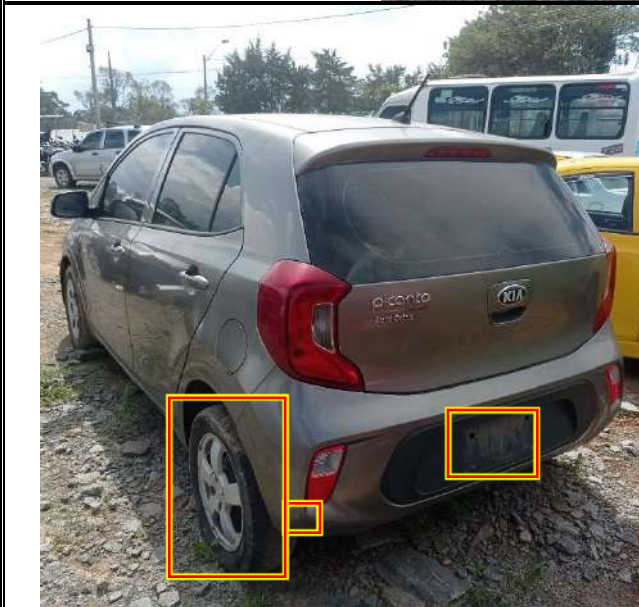
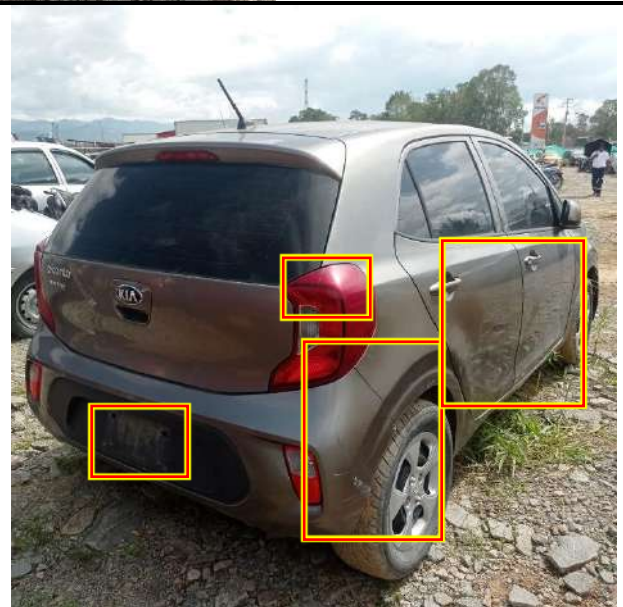
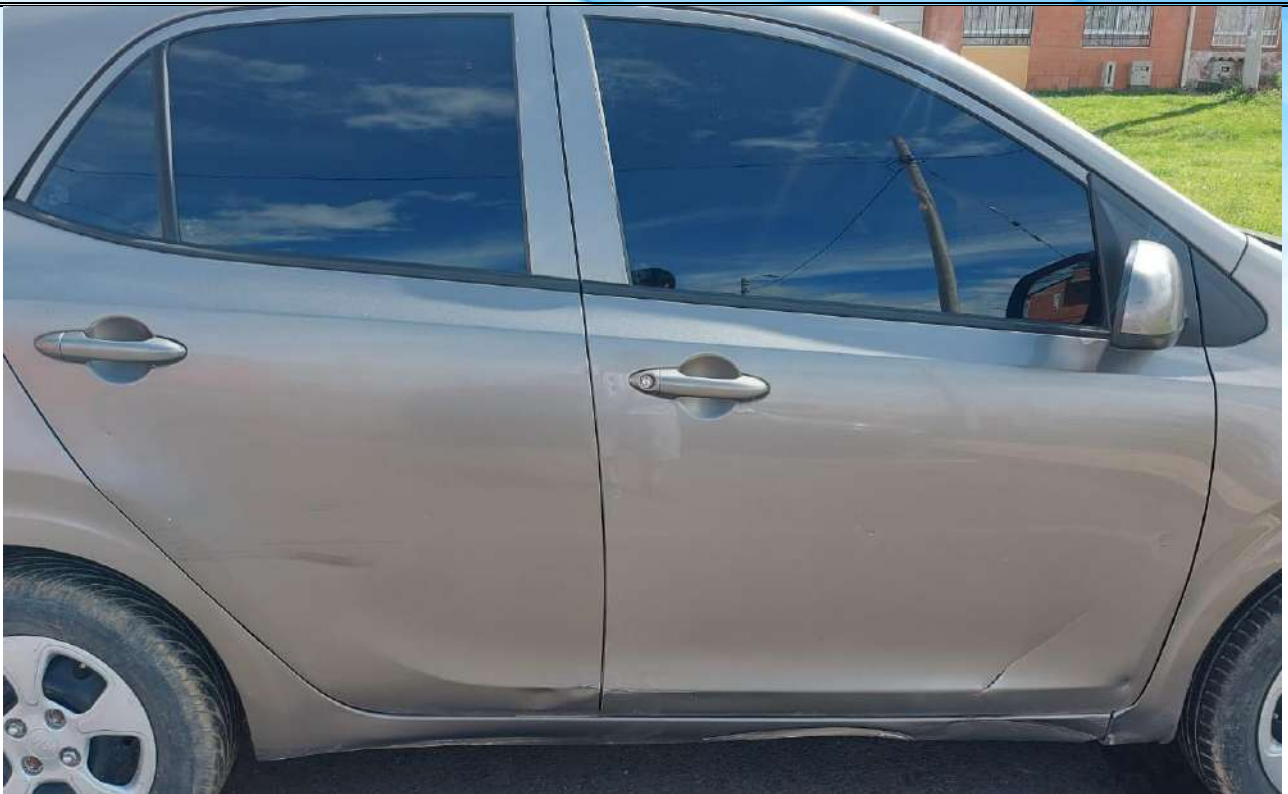
11-Vehículo clase AUTOMÓVIL de placas GYQ-681, en sus sistemas exteriores se evidencian daños, presenta:

En las anteriores imágenes se observan y se resaltan todos los daños que posee el vehículo debido al tiempo de uso que tubo, mientras se encontraba hurtado, entre esos daños tenemos: desprendimiento total del segmento de la placa anterior y posterior, placas que para obtener las mismas originales, estas deben ser canceladas en la secretaria de tránsito, rayones y hendiduras en el segmento del bómper anterior por el costado izquierdo y derecho, rayones en el conjunto del guardafangos anterior costado derecho, llanta posterior izquierda sin aire, deterioro de lámina y pintura, rayones y hendiduras en el segmento del bómper posterior por el costado izquierdo y derecho, rotura del conjunto exterior del sistema luminoso posterior costado derecho (stop), hendiduras, rayones y oxidación en el segmento del guardafangos posterior costado derecho, hendiduras y rayones en el conjunto de la puerta posterior costado derecho, hendiduras, rayones, hundimiento, oxidación y fisuras en el conjunto de la puerta anterior costado derecho, hundimiento y oxidación en el componente de la carrocería anterior, inferior del costado derecho, deterioro en estribo derecho parte inferior, deterioro total del segmento de la batería, deterioro del conjunto de la suspensión anterior y posterior, deterioro total del segmento de los tapetes, deformación en componentes del timón, deterioro en la cojinería, deterioro en los sistemas de frenos, requieren mantenimiento y cambio de líquido, mantenimiento en componentes inferiores, pues presentan mucha oxidación, presenta daños en la alarma original de fábrica, presenta desgaste y deformación en las cuatro ruedas. Se realiza la inspección ocular al rodado, inicialmente realizando un ruteo en todos los componentes conductos-correctores, llantas anteriores y posteriores se observa que presenta cuatro llantas tres de ellas en regular estado conservación. A excepción de la llanta posterior

izquierda del vehículo clase automóvil de placas GYQ-681, la cual se encuentra sin aire: daños relacionados que fueron causados durante el tiempo que el vehículo se encontraba hurtado. Requiere cambio de aceite del motor, requiere cambio de los sistemas de correa del alternado y se desconoce el estado de funcionamiento del motor.

Se debe examinar compresión y la sincronización por el mal uso del automotor. Daños relacionados que fueron causados durante el tiempo que el vehículo se encontraba hurtado. Seguidamente se encuentra que presenta una probable falla en el sistema de frenos ABC.
