# INFORME TÉCNICO - PERICIAL DE RECONSTRUCCIÓN FORENSE DE ACCIDENTE DE TRÁNSITO R. A. T<sup>®</sup> 2

**VEHÍCULO No. 1: MOTOCICLETA, TVS SPORT, modelo 2015, color BLANCO, placa DWA-76C.**

**VEHÍCULO No. 2: AUTOMÓVIL, FORD FOCUS, modelo 2015, color ROJO RUBI, placa IHT-084.**

## INFORME No. 211231693

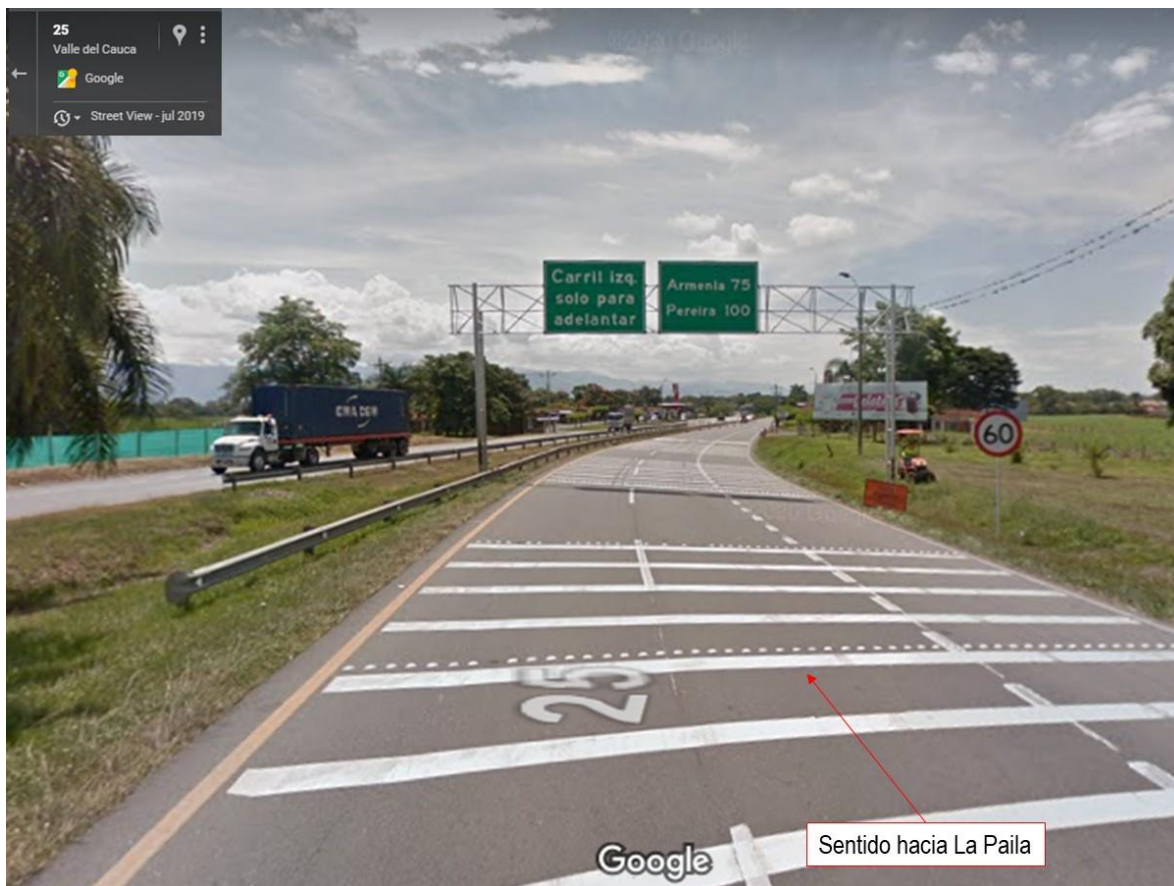
**Fotografía No.1 Panorámica:** Fotografía extraída de (Google Maps- Street View julio-2019), tomada en sentido Tuluá – La Paila a 660 m antes del lugar donde se presentaron los hechos, donde se observan las características generales del tramo de vía, morfología, estado, demarcación y señalización. En este sentido se desplazaba el vehículo No.2 automóvil.

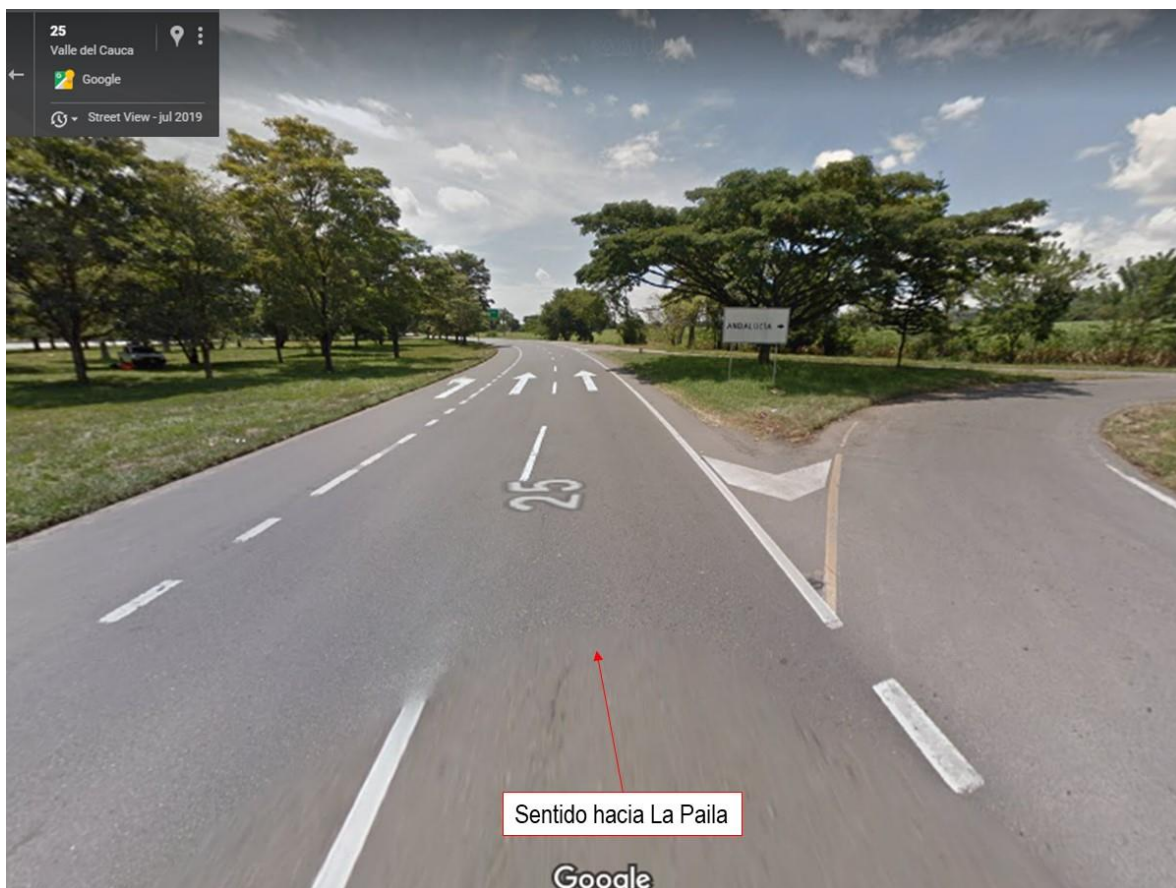
**Fotografía No.2 Panorámica:** Fotografía extraída de (Google Maps- Street View julio-2019), tomada en sentido Tuluá – La Paila en aproximación al lugar de los hechos, donde se observan las características generales del tramo de vía, morfología, estado, demarcación y señalización. En este sentido se desplazaba el vehículo No.2 automóvil.

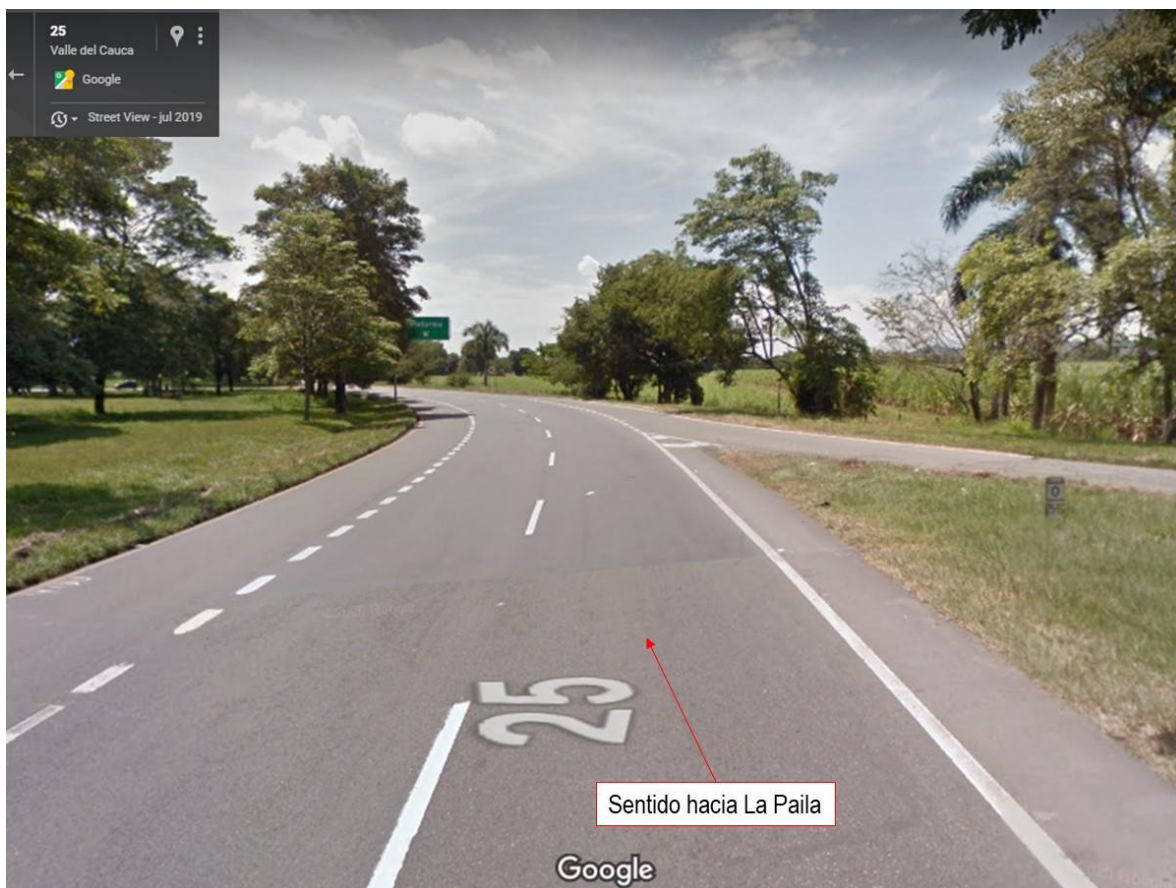
**Fotografía No.3 Panorámica:** Fotografía extraída de (Google Maps- Street View julio-2019), tomada en sentido Tuluá – La Paila en aproximación al lugar de los hechos, donde se observan las características generales del tramo de vía, morfología, estado, demarcación y señalización. En este sentido se desplazaba el vehículo No.2 automóvil.

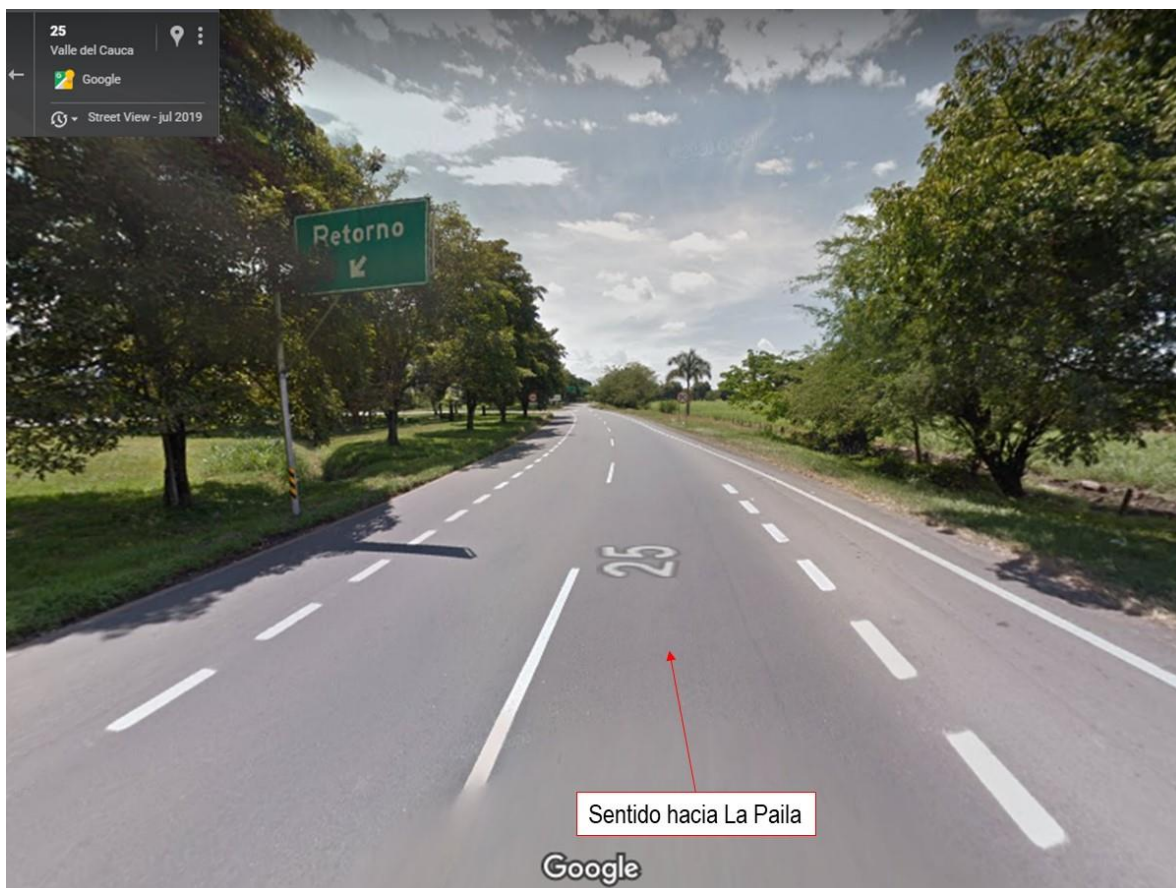
**Fotografía No.4 Panorámica:** Fotografía extraída de (Google Maps- Street View julio-2019), tomada en sentido Tuluá – La Paila en aproximación al lugar de los hechos, donde se observan las características generales del tramo de vía, morfología, estado, demarcación y señalización. En este sentido se desplazaba el vehículo No.2 automóvil.

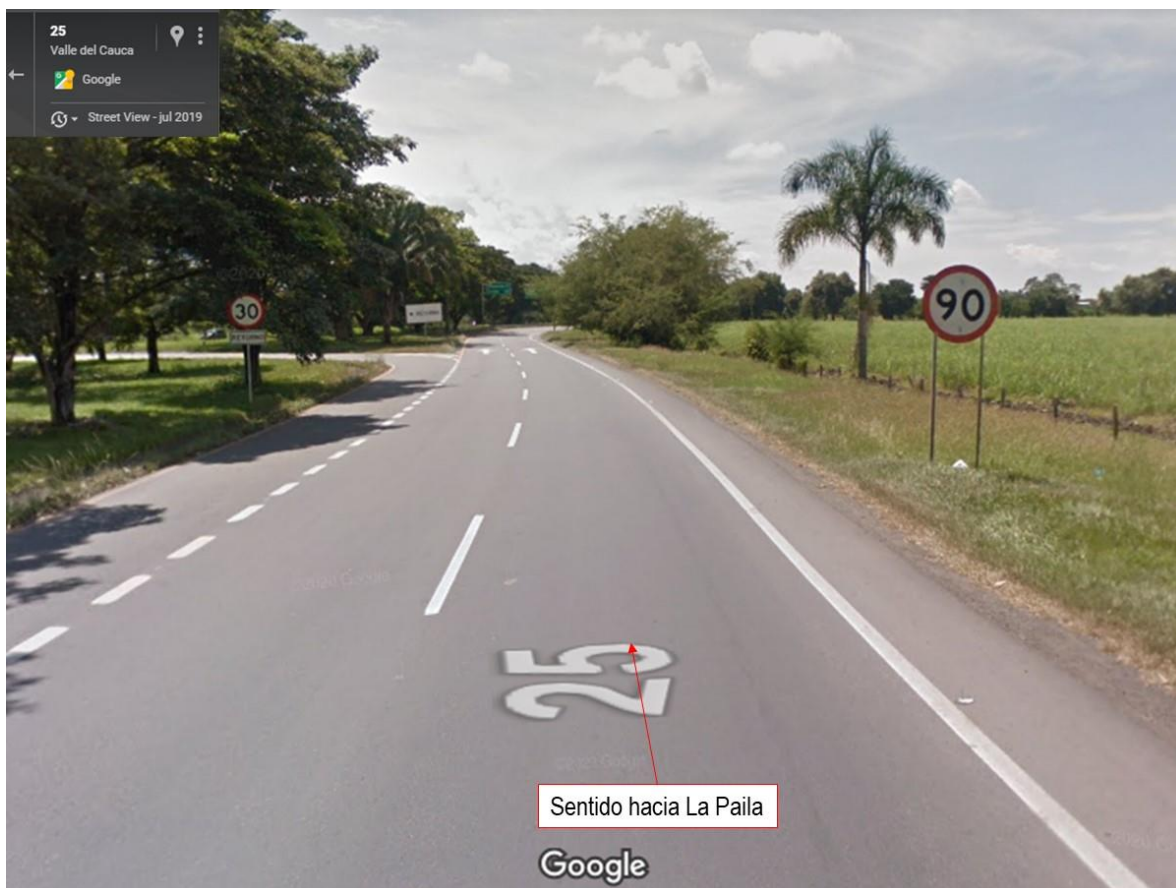
**Fotografía No.5 Panorámica:** Fotografía extraída de (Google Maps- Street View julio-2019), tomada en sentido Tuluá – La Paila, lugar de los hechos, donde se observan las características generales del tramo de vía, morfología, estado, demarcación y señalización. En este sentido se desplazaba el vehículo No.2 automóvil.

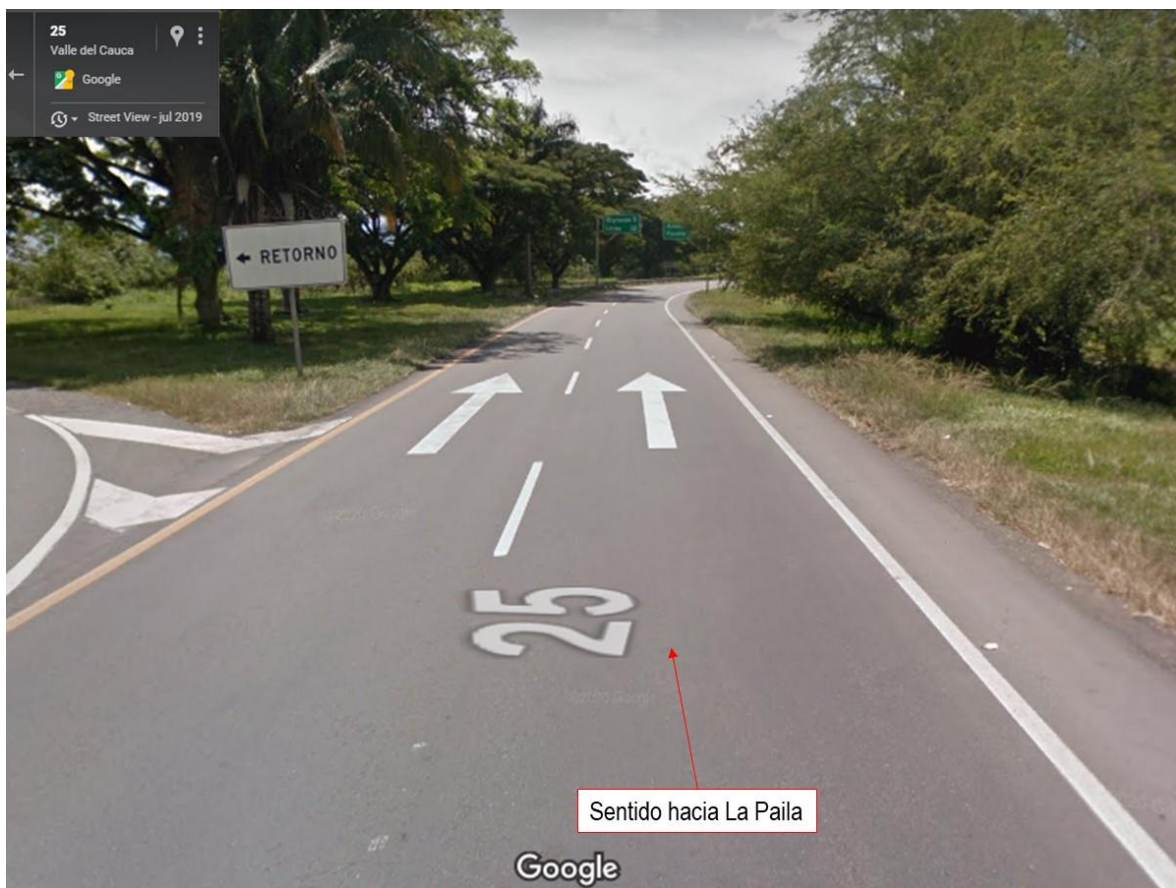
**Fotografía No.6 Panorámica:** Fotografía extraída de (Google Maps- Street View julio-2019), tomada en sentido Tuluá – La Paila, lugar de los hechos, donde se observan las características generales del tramo de vía, morfología, estado, demarcación y señalización. En este sentido se desplazaba el vehículo No.2 automóvil.

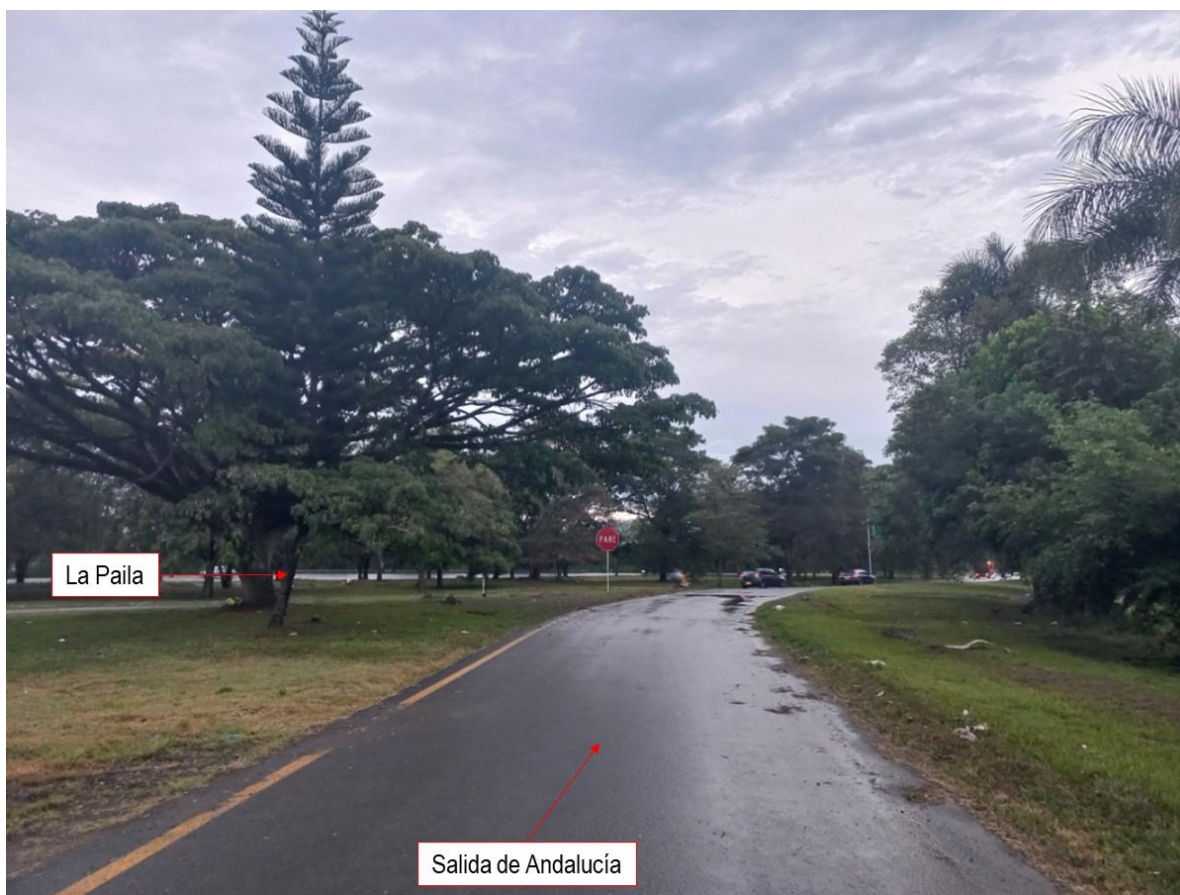
**Fotografía No.7 Panorámica:** Fotografía tomada (enero-2022) se observa la vía de salida del municipio de Andalucía en dirección hacia la vía principal Tuluá-La Paila, en aproximación al lugar de los hechos, donde se observan las características generales del tramo de vía, morfología, estado, demarcación y señalización. En este sentido se desplazaba el vehículo No.1 motocicleta.

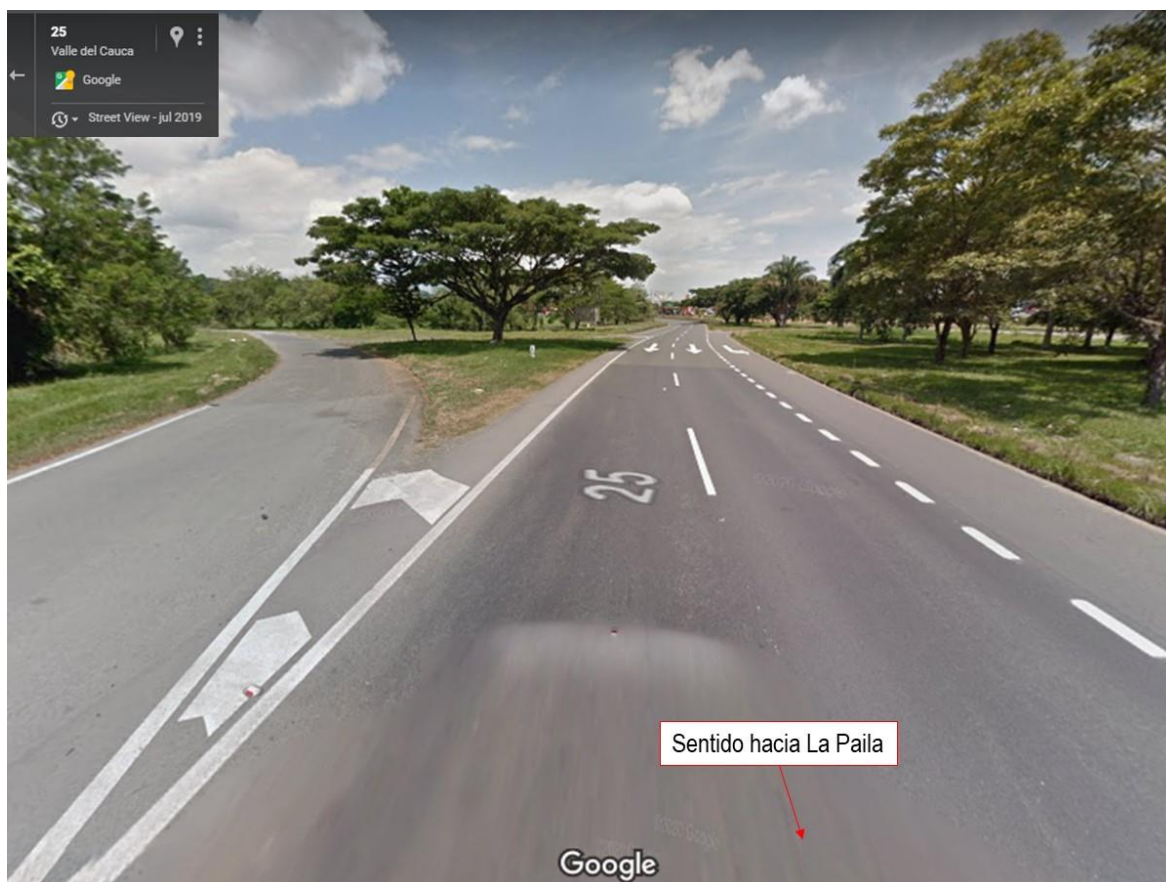
**Fotografía No.8 Panorámica:** Fotografía extraída de (Google Maps- Street View julio-2019), tomada en sentido Tuluá– La Paila, lugar de los hechos, donde se observan las características generales del tramo de vía, morfología, estado, demarcación y señalización. Toma fotografía que permite visualizar el estado de la vía días posteriores al accidente.
