**Fotografía No.9 Panorámica aérea:** Fotografía tomada (enero-2022) se observa la vía de salida del municipio de Andalucía en dirección hacia la vía principal Tuluá-La Paila, lugar de los hechos, donde se observan las características generales del tramo de vía, morfología, estado, demarcación y señalización. Se referencian los sentidos en los que se desplazaban los automotores involucrados.

### **2.3 VEHÍCULOS:**

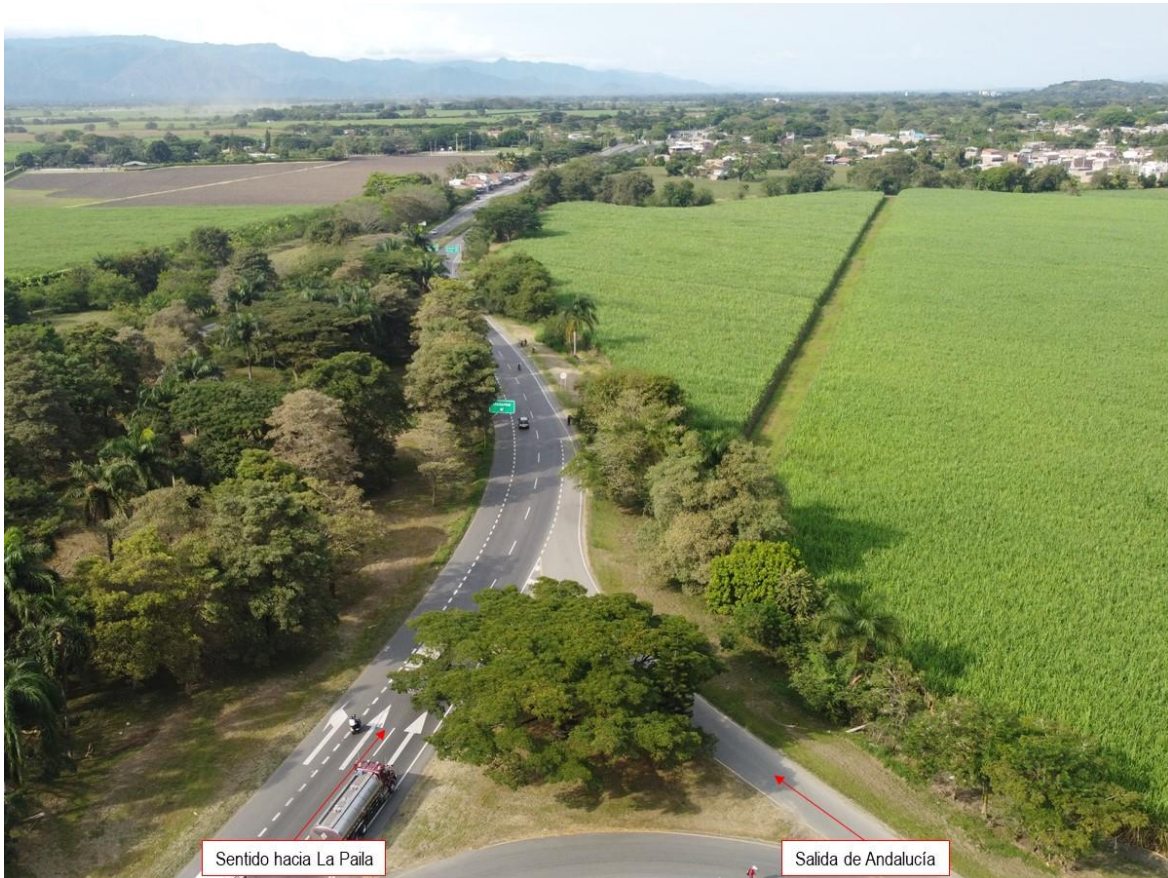
**NOTA:** Inspección realizada el 21 de enero de 2022, si se identifican cambios en la morfología de la vía: Para el momento de la ocurrencia de los hechos la señal SR-01 “pare” en la vía (Salida de Andalucía), no existía, no se encontraba instalada.

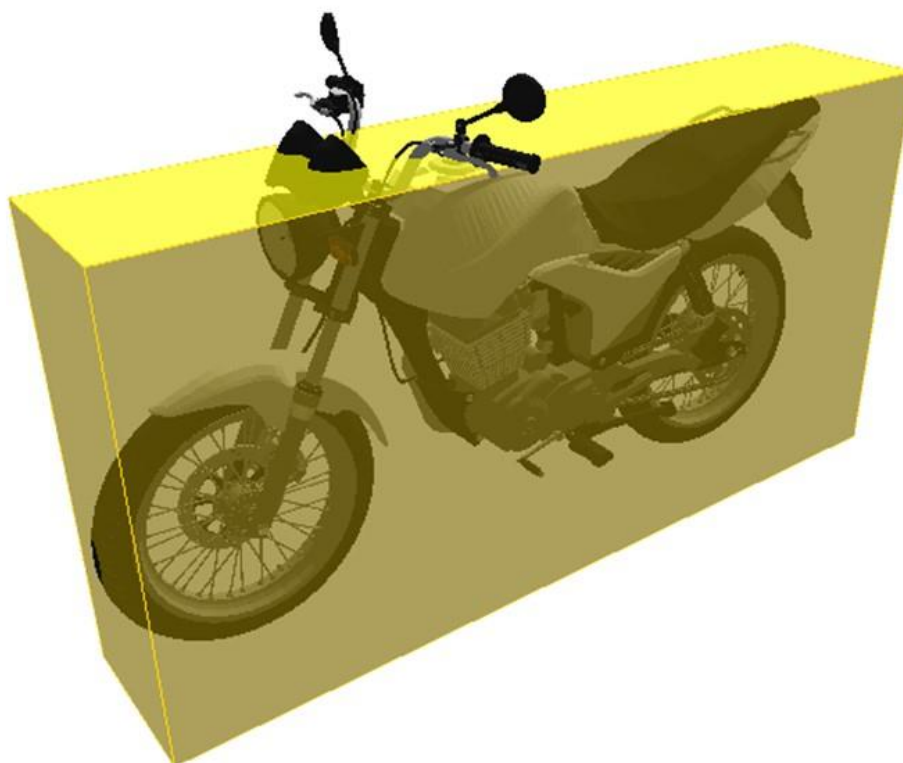
presenta perdida de  
piezas, ruptura de partes  
de motor y estructura.

**Imagen No.7:** Basada en los reportes se resalta la zona de daños y evidencias en el rodante.

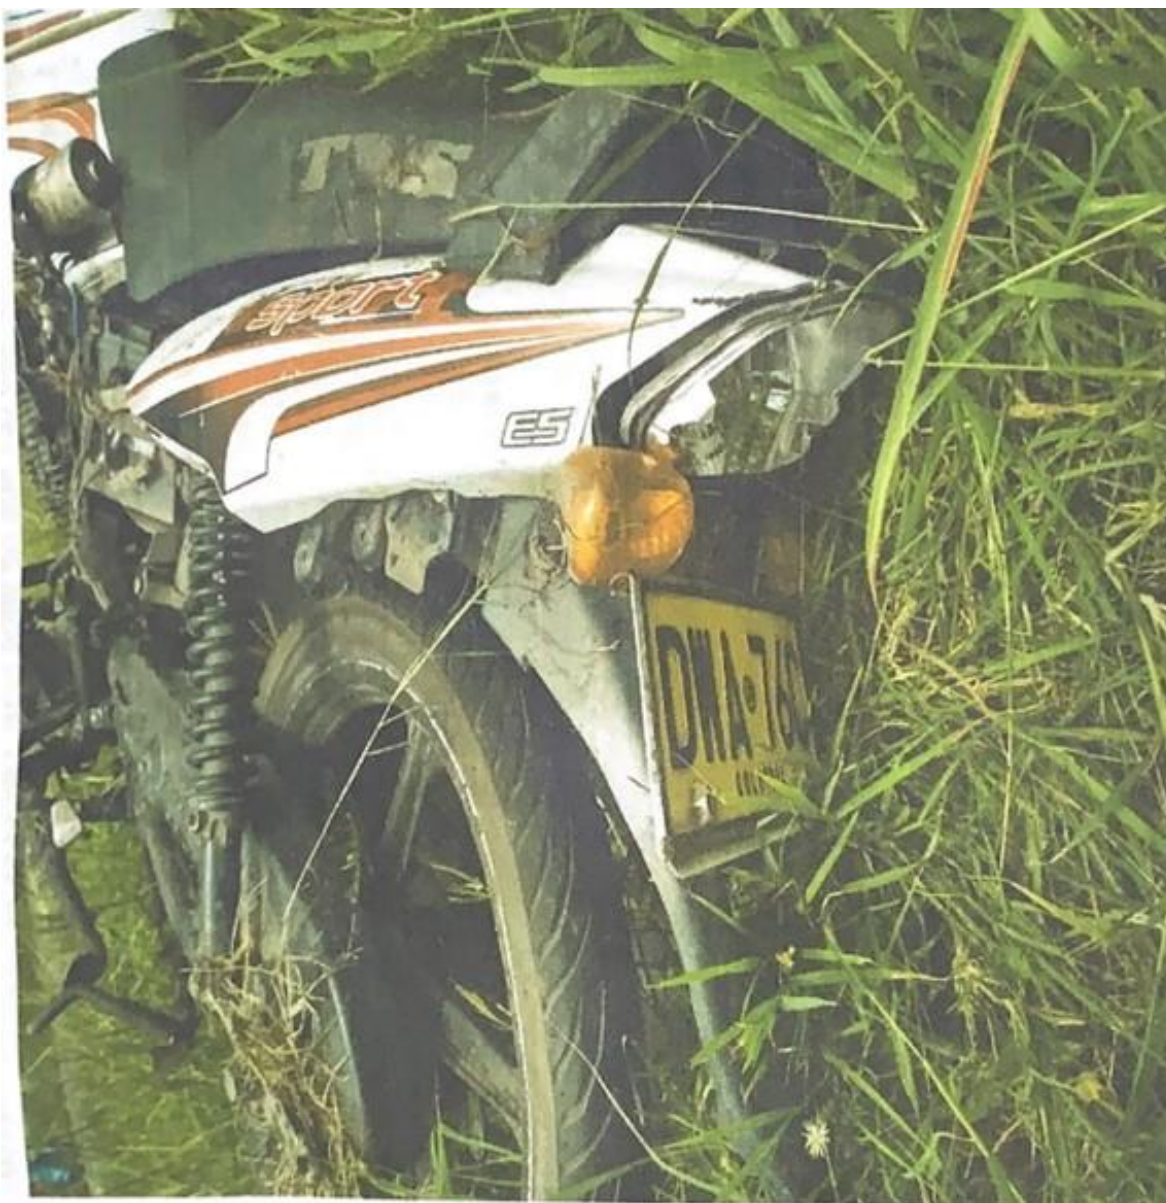
**Imagen No.8:** Aportada para el análisis del caso se observan los daños presentes en el costado lateral izquierdo posterior: en su estructura ruptura de piezas plásticas, stop, demás daños por establecer mediante experticia técnica realizada al vehículo, realizada por policía judicial.

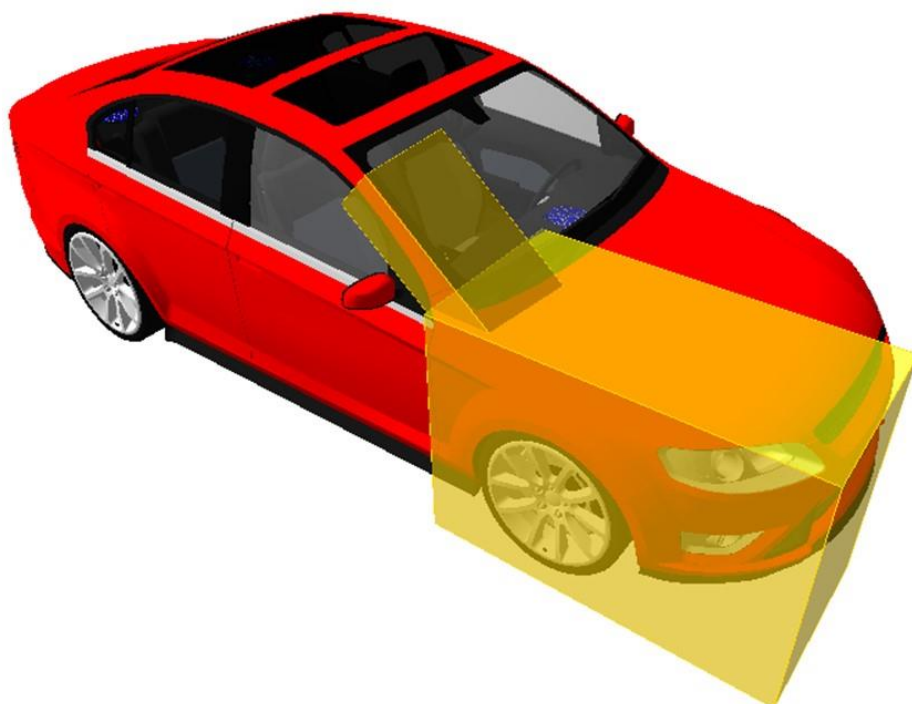
presenta daños en bumper  
fusula, parabrisas en el  
lado delantero derecho.

**Imagen No.11:** Basada en los reportes se resalta la zona de daños y evidencias en el rodante.

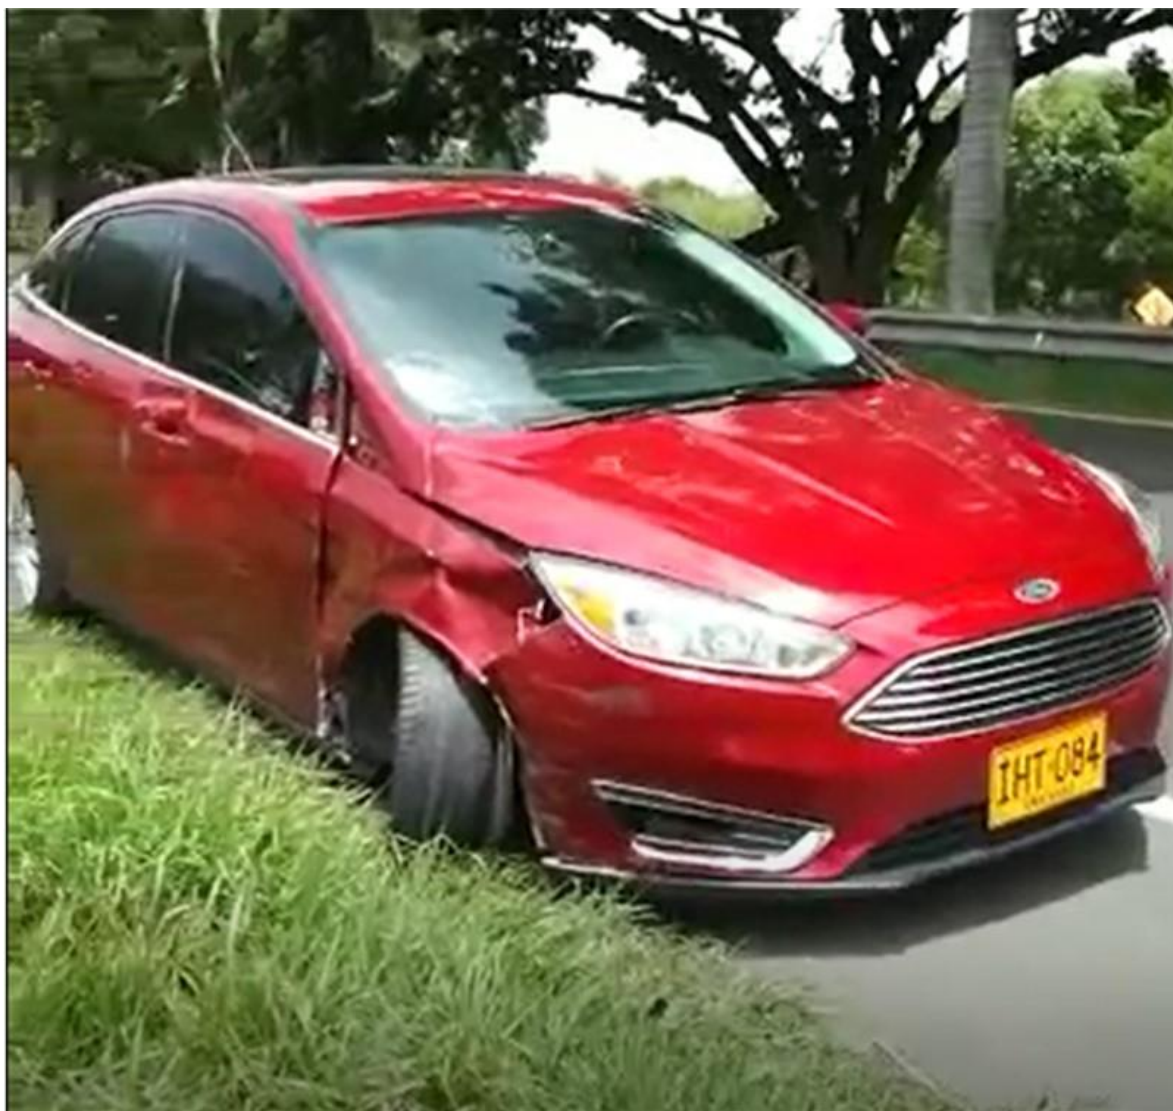
**Imagen No.12:** Extraída del video aportado para el análisis del caso se observan los daños presentes en el costado lateral derecho anterior: en su estructura, ruptura de guardafango derecho, múltiples rayones, ausencia de espejo retrovisor derecho, hundimiento en la puerta derecha anterior, polifragmentación parcial del vidrio panorámico anterior; desde este ángulo de la imagen se observa una posible desviación a la dirección (rueda derecha anterior), daño por verificar y corroborar mediante la experticia técnica realizada por policía judicial.

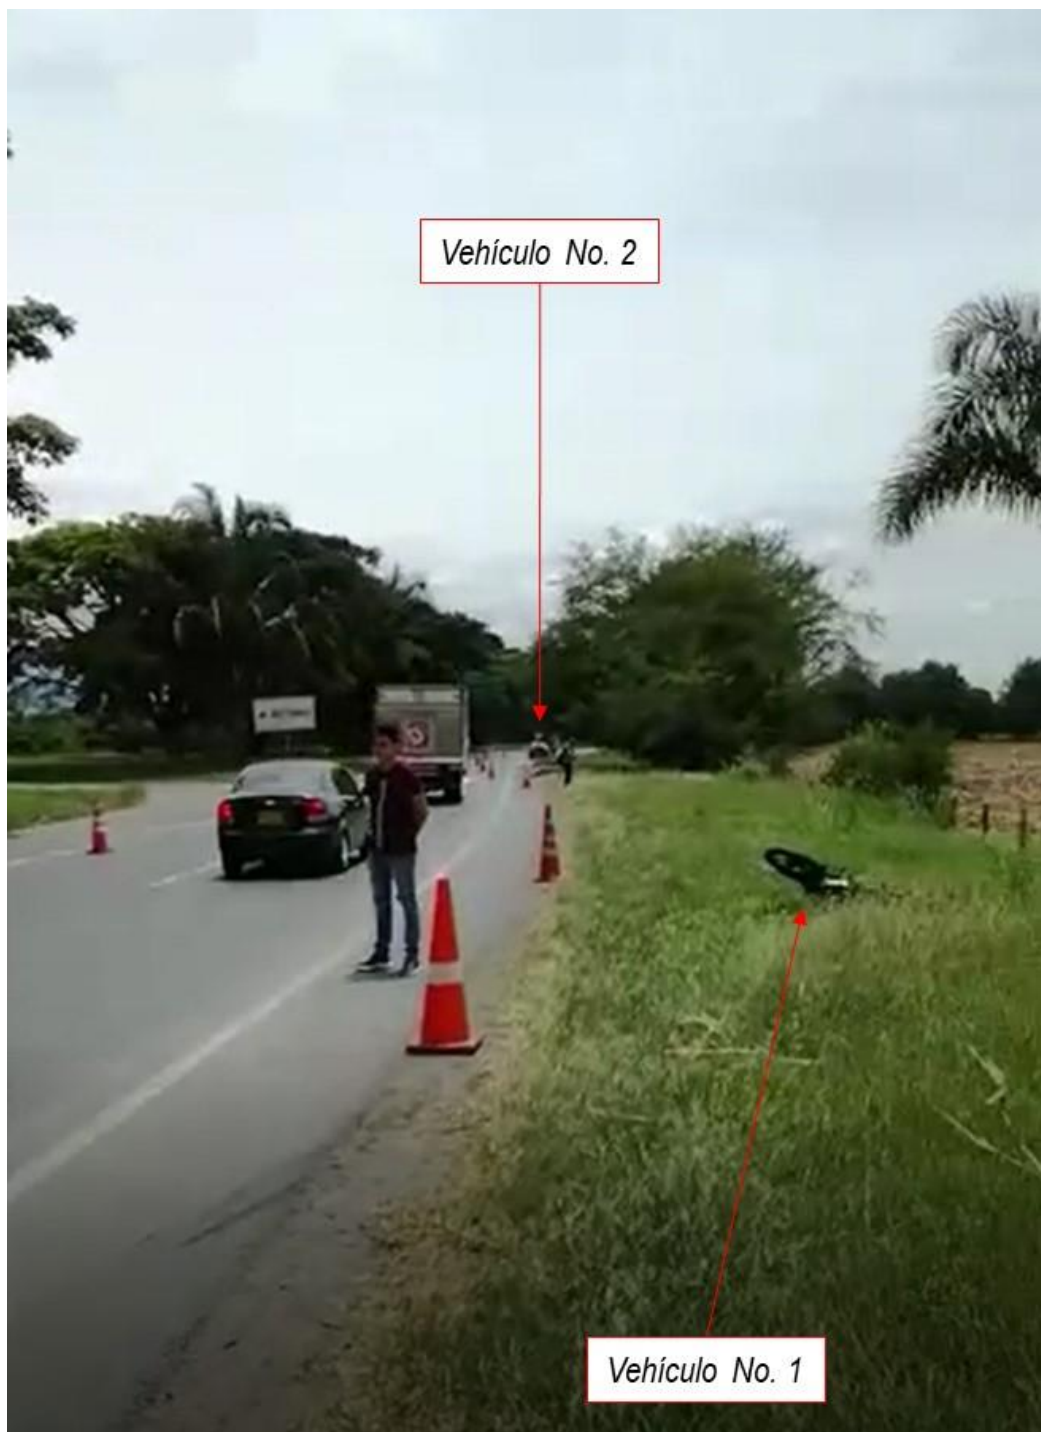
**Imagen No.15:** Extraída del video aportado para el análisis del caso se observa la posición final de los vehículos involucrados en el accidente de tránsito.

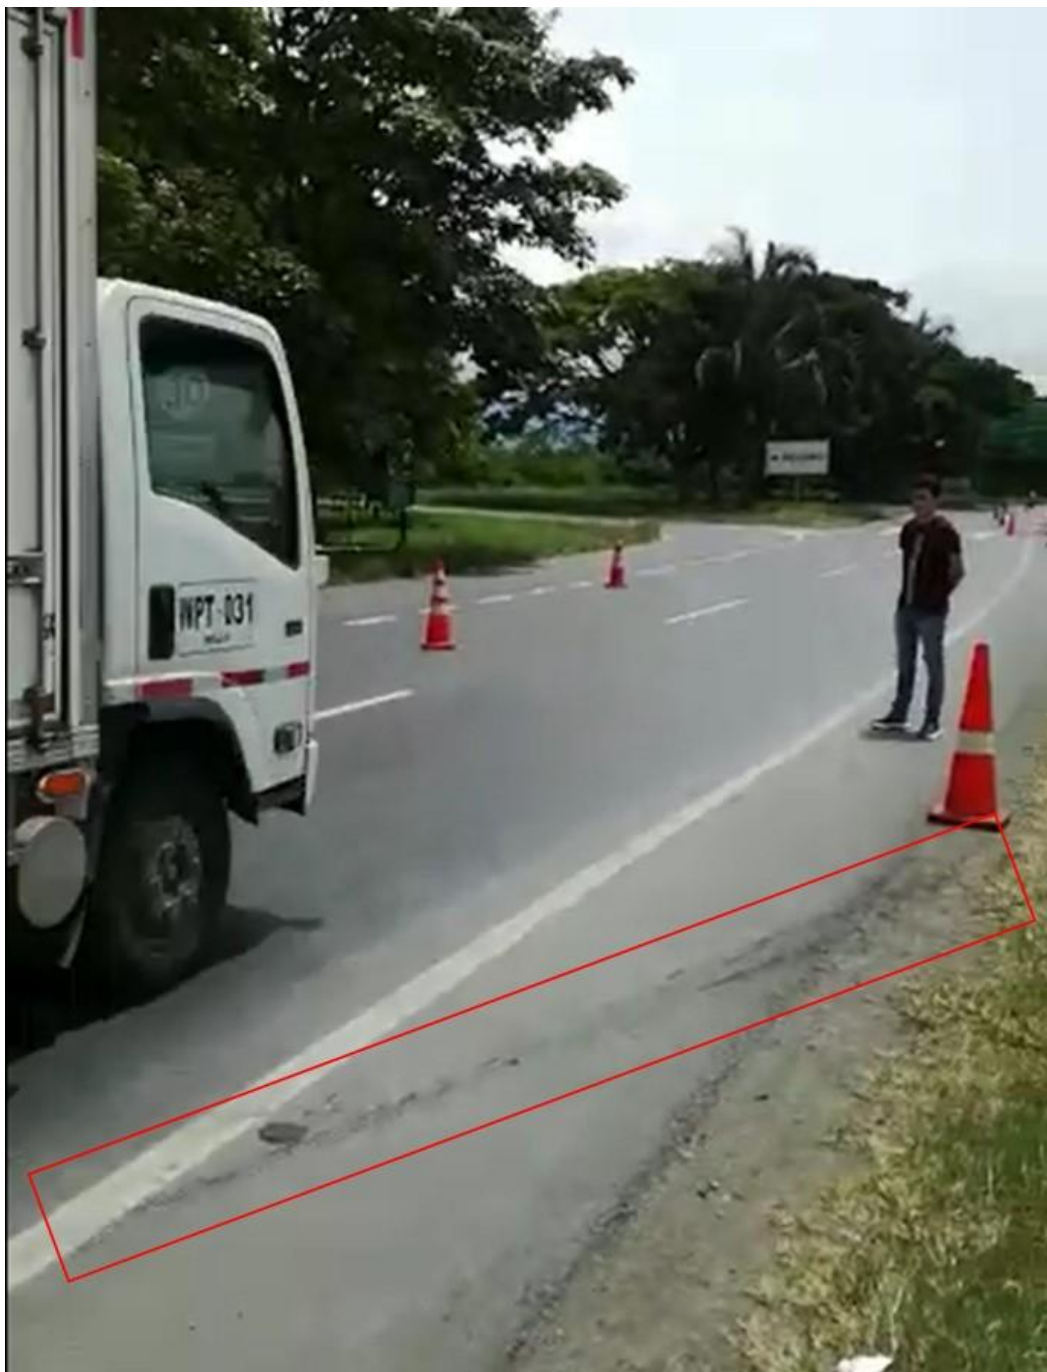
**Imagen No.16:** Extraída del video aportado para el análisis del caso, se observa una posible huella de trayectoria dejada por el vehículo No. 1 motocicleta, en su recorrido alcanzando su posición final posteriormente.
