RECLAMO # 102287090/ JUAN FERNANDO RESTREPO
INFORME UNICO

Ref.: Reclamo # **102287090**/Asegurado Restrepo Gonzalez Juan Fernando /Evento: Daños a causa del invierno según aviso del asegurado/Fecha evento junio 2 2021 /Póliza avisada: Hogar **022841336**
Vigencia 04/03/2021 hasta 03/03/2022 (24:00 horas)

ANEXO No 1 REGISTRO FOTOGRAFICO INSPECCION 17 JUNIO 2021 POR FGR-SIS

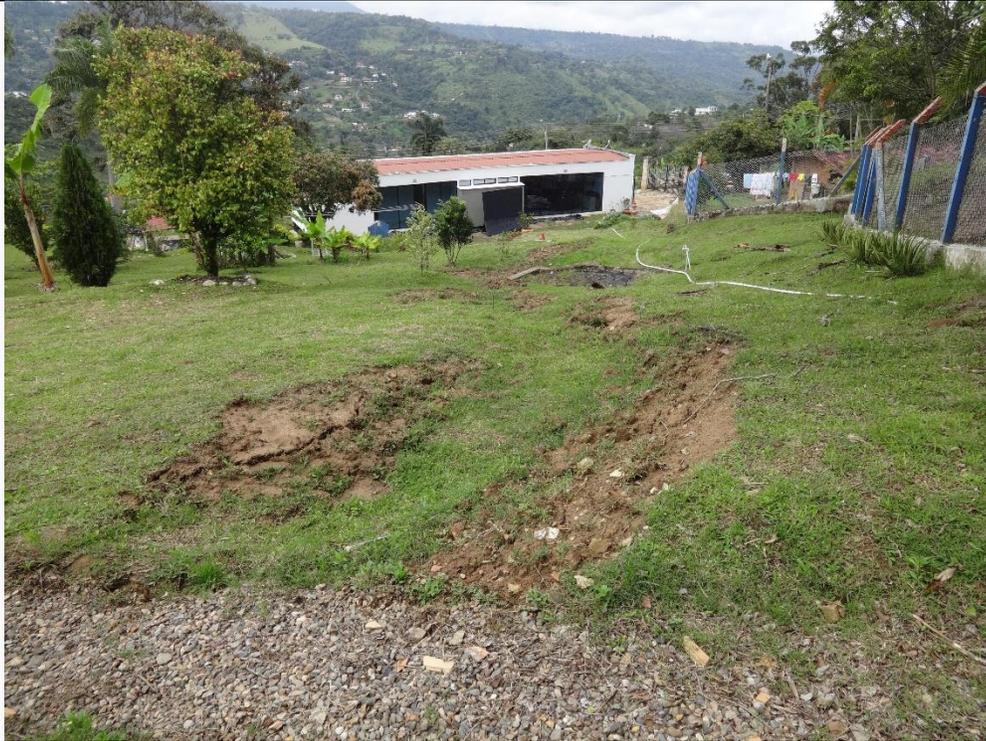
1.2.1. Predio Afectado: Casa ubicada en Zona Rural del Municipio de Sylvania Cundinamarca en terreno montañoso en falda de ladera en la vereda Panamá, parcelación Habitacional Rincón del Bosque Lote No 4 como se muestra en las fotos No 1 y 2. La casa está construida sobre un terreno de 3.680 metros cuadrados siendo una construcción de un piso con un área construida de 127.8 m² según detalle enseguida:

Foto No 1 : Ubicación de la casa Asegurada en terreno Montañoso de ladera. Parte Posterior de la Casa Asegurada. Costado Norte (Fuente Inspección FGR-SIS junio 17 de 2021)

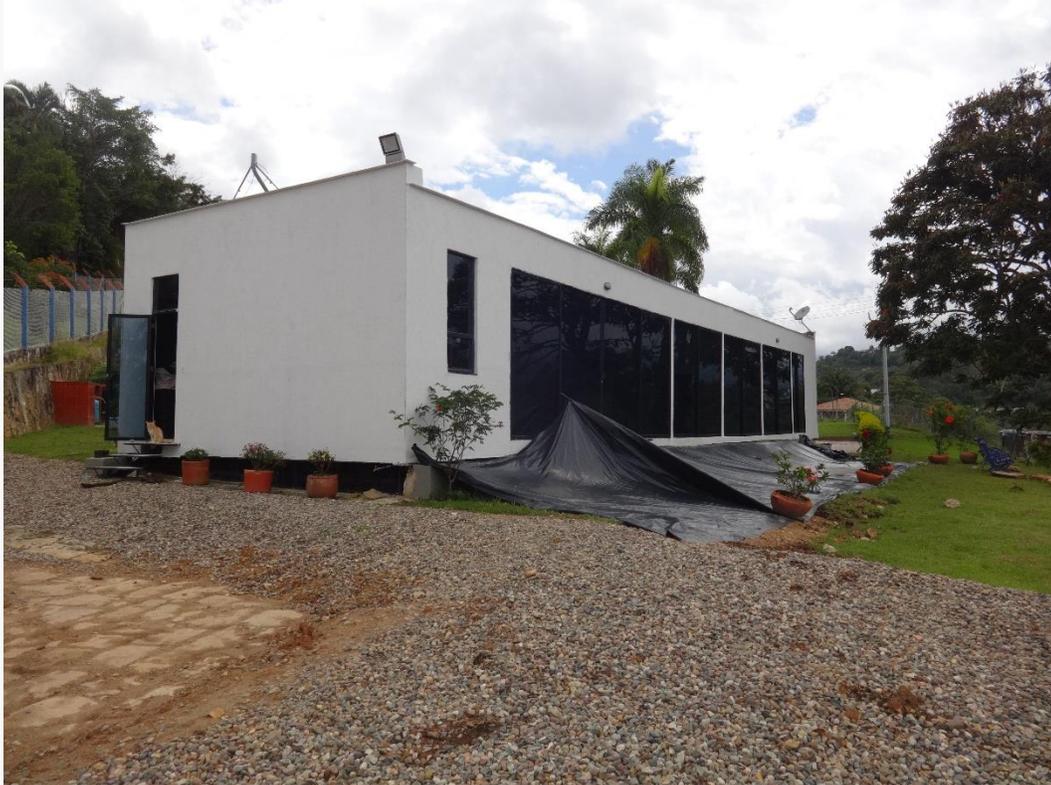
Foto No 2 : Parte anterior de la casa Asegurada. Costado Sur. (Fuente Inspección 17 junio de 2021 FGR-SIS)

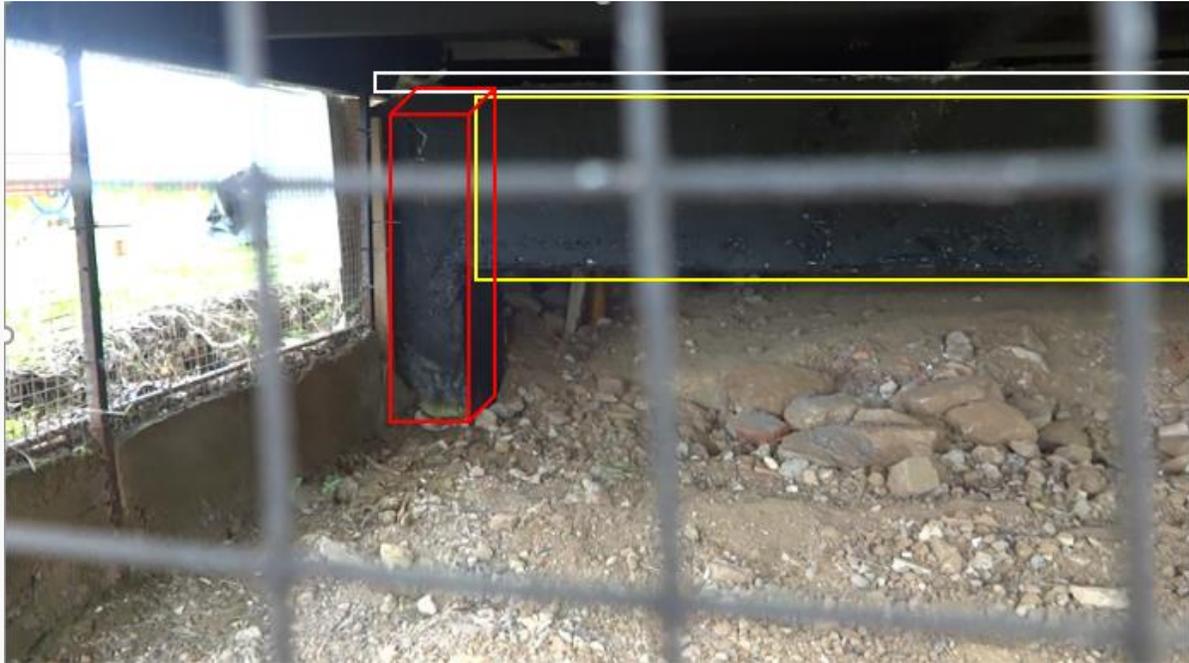
Foto No 6: Visualización de parte aérea de la cimentación de la casa en amarillo viga aérea que se apoya en la columna en rojo que se apoya en la zapata y vigas subterráneas. En blanco Parrilla metálica de soporte de pisos muros y cubierta y que transmite estos pesos a las zapatas y viga subterránea y finalmente al terreno.

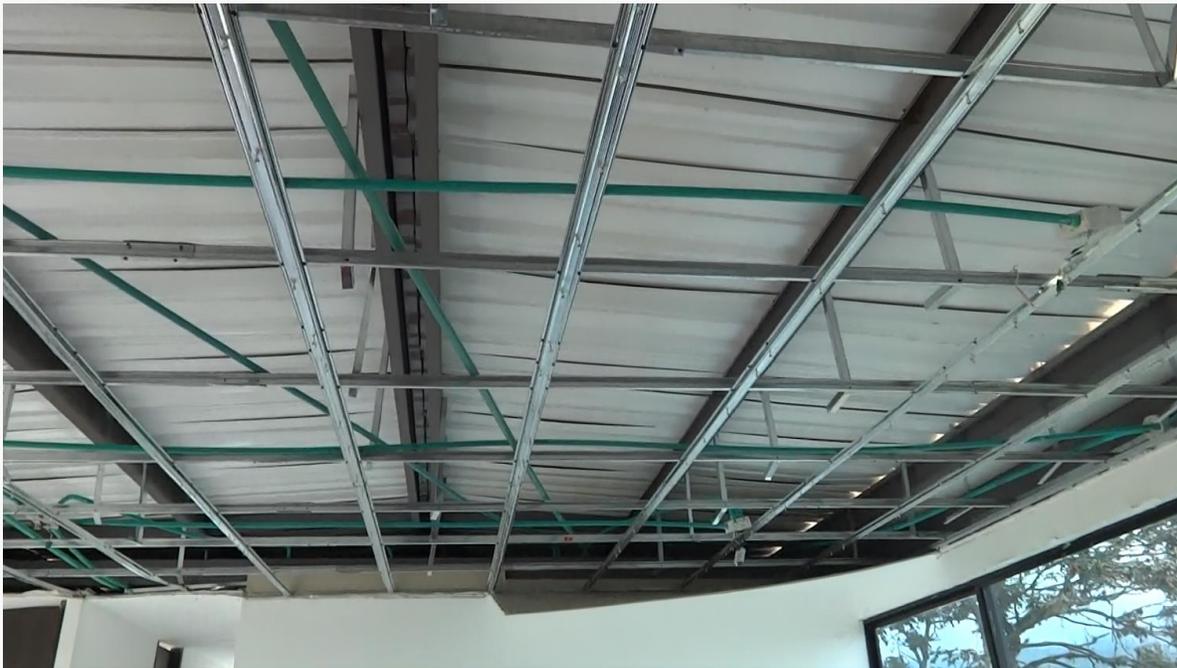
- Cielos rasos en drywall en efecto desplomados especialmente en zona de sala comedor (Fotos No 7,8,9) por pérdida de soporte del drywall en los perfiles de aluminio que se desplazaron por movimiento de los muros en superboard (Foto No 10).
- Cubierta : A pesar de que los cielos rasos están desplomados se observó la cubierta en su lugar y a pesar de que pudo haber experimentado algún movimiento no ha significado el colapso de esta (Foto No 7,28).
- Muros : han perdido verticalidad por el movimiento que experimenta su soporte de piso. Esto se observa en la foto No 10 en las dilataciones entre

Foto No 7: Estado de cielo rasos con las láminas caídas de sus soportes en aluminio anclados a los muros en Superboard. La cubierta apoyada sobre perfiles metálicos permanece en su lugar, aunque no se descartan movimientos en la misma.

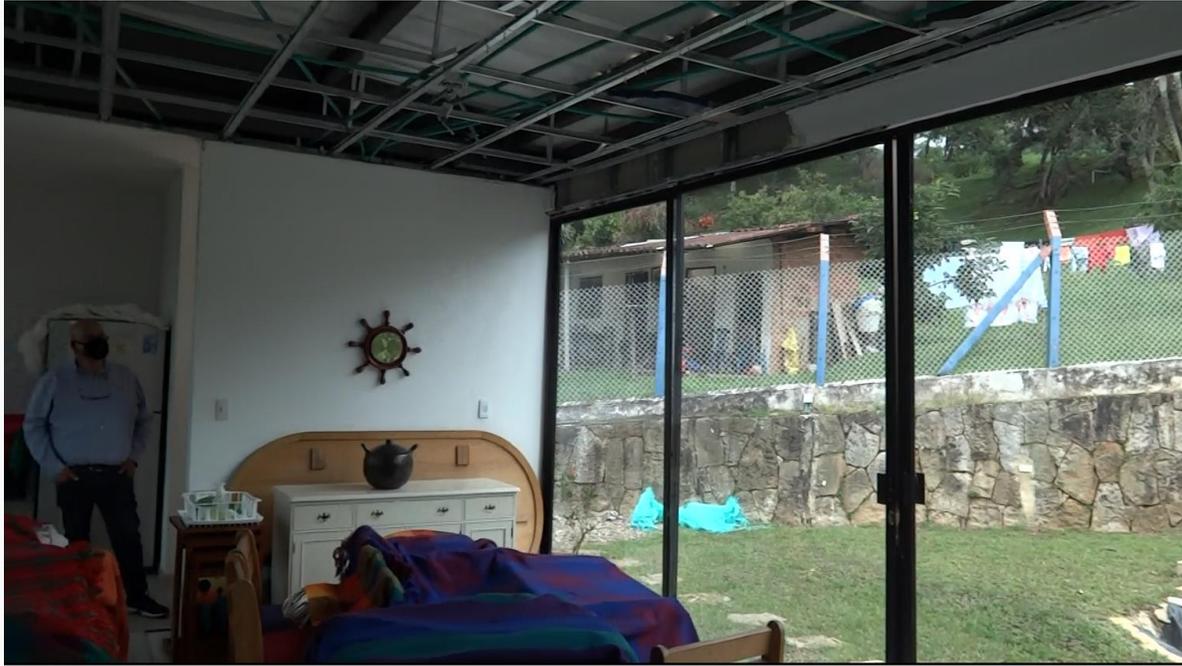
Foto No 8. Visión a Muros en Superboard en sla de la casa

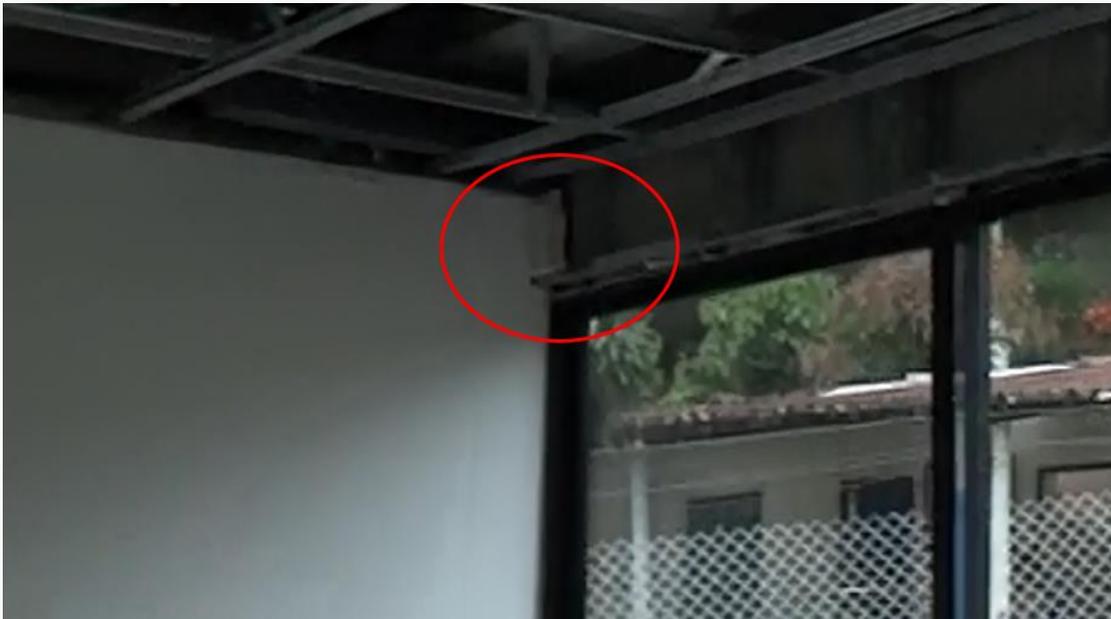
Foto No 9. Detalle de separación entre muros por pérdida de verticalidad que causa el desprendimiento de laminas de drywall.

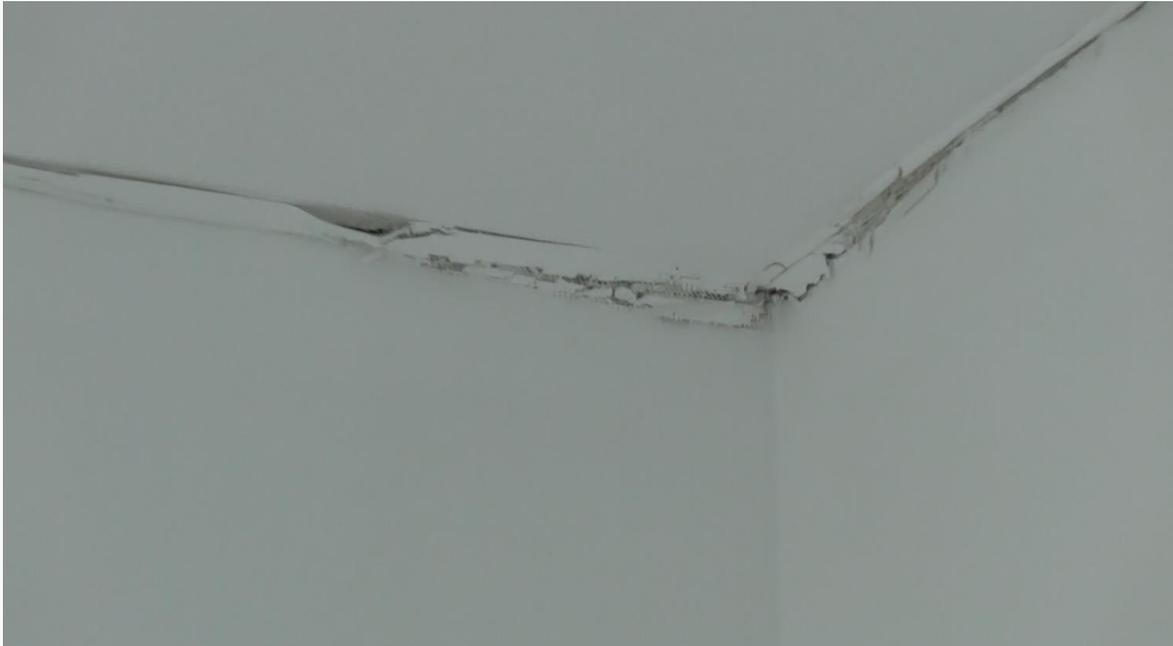
muros y cielo rasos que ya evidencian el desplazamiento de muros y su pérdida de verticalidad y que ha significado la pérdida de soporte de los perfiles de aluminio y desplome de los cielos rasos.

Foto No 10 : Detalle de desprendimiento entre muros en Superboard y cielos rasos en Drywall señales de desplazamiento en muros y pérdida de verticalidad.

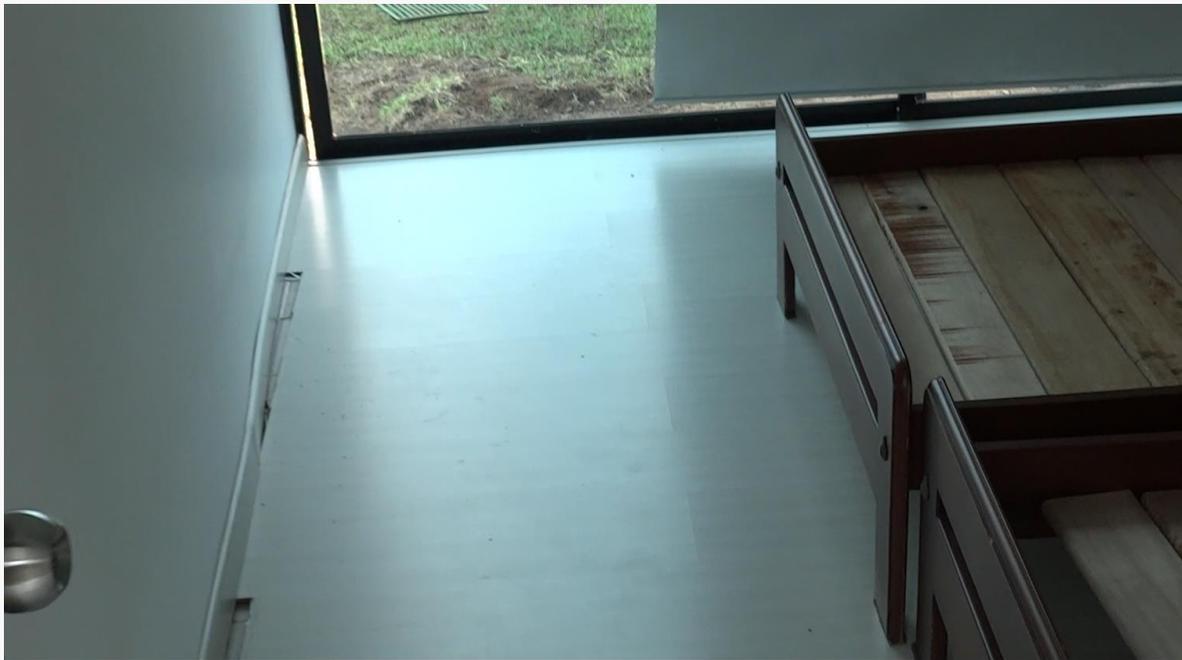
- Marcos de ventana y puertas descuadrados por asentamientos. Observable en la Fotos No 11,12.
- Pisos : fracturado el solado de piso y levantados y fracturados sus enchapes (Ver Fotos No 13,14,15,16).

Foto No 11: Detalle de separación entre muros y pisos que evidencia movimiento de muros y pérdida de verticalidad. Adicionalmente evidencia de que sobre el enchape en baldosa original de los pisos se instaló laminado.

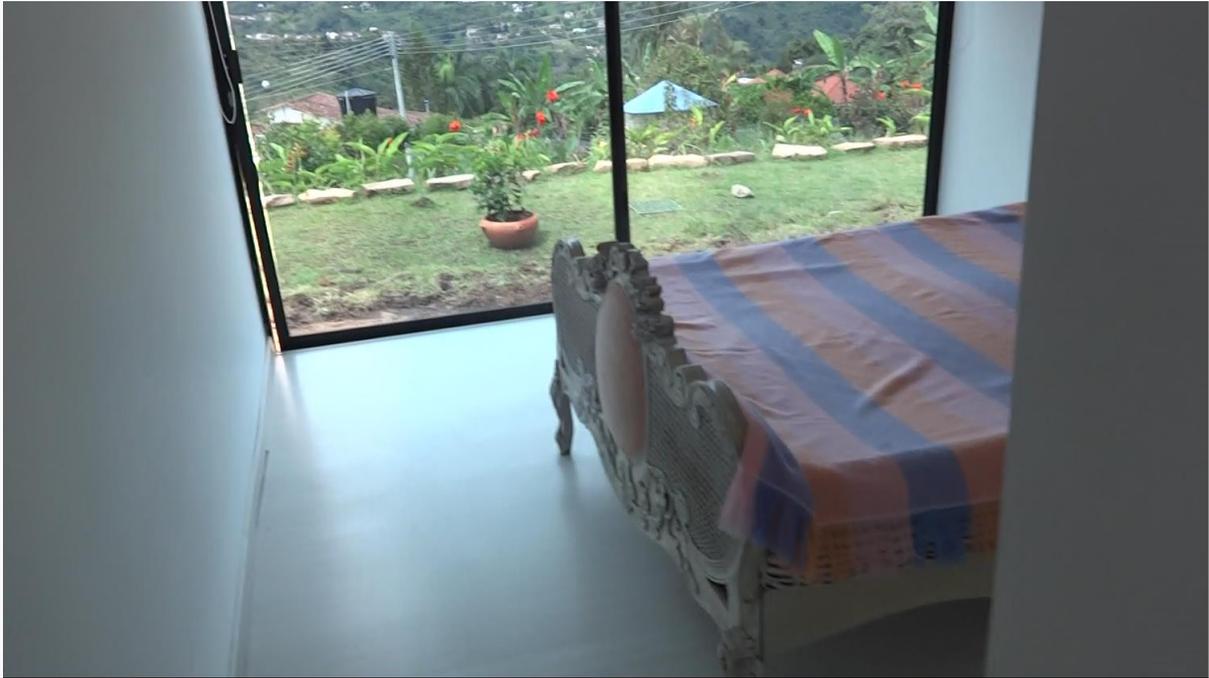
Foto No 12: Detalle de descuadres en perifería de aluminio de ventanas sintoma de evidente proceso de asentamientos en la casa.

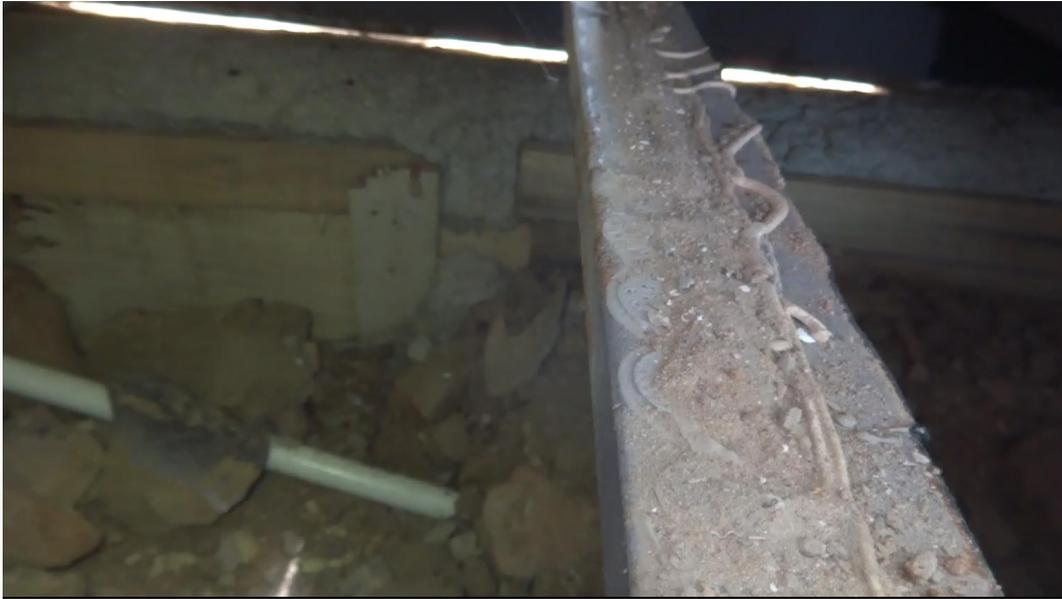
Foto No 18

- Cimentación : La estructura de cimentación ha perdido el suelo de cimentación sobre el cual se apoya (Ver fotos No 18,23,24,25,26) lo que ha hecho que se produzcan asentamientos diferenciales en la casa produciendo las fracturas en pisos, enchapes, desplazamientos de muros y por tanto pérdida de soporte de los cielo rasos cuyas laminas de drywall por tanto han caído todo lo cual ha sido registrado en los puntos anteriores).

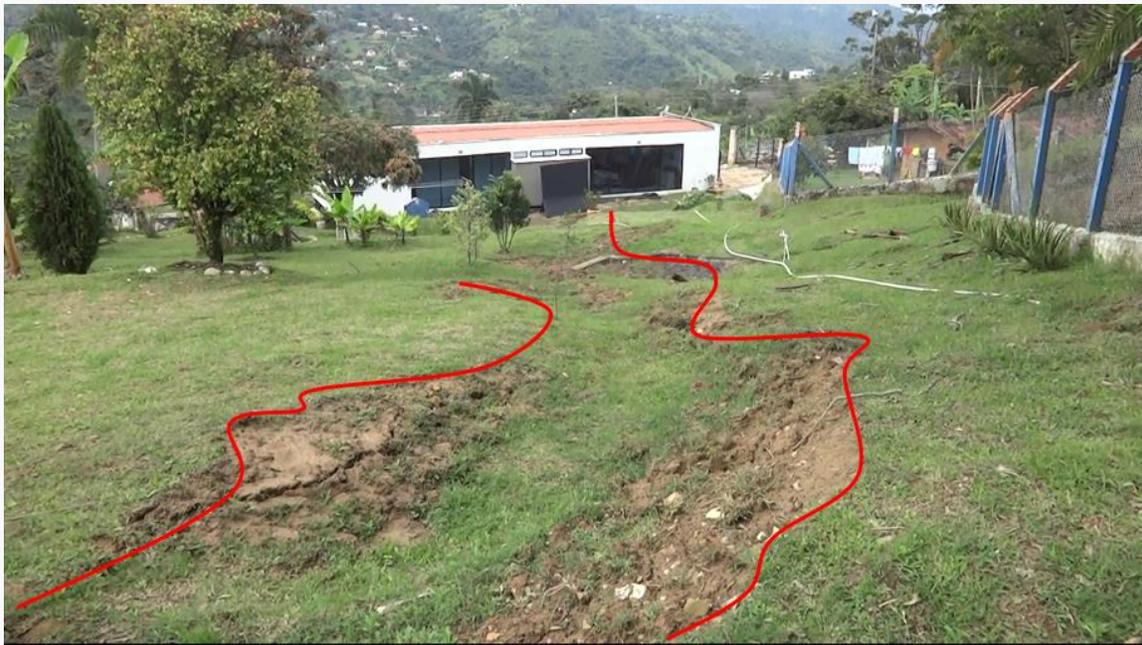
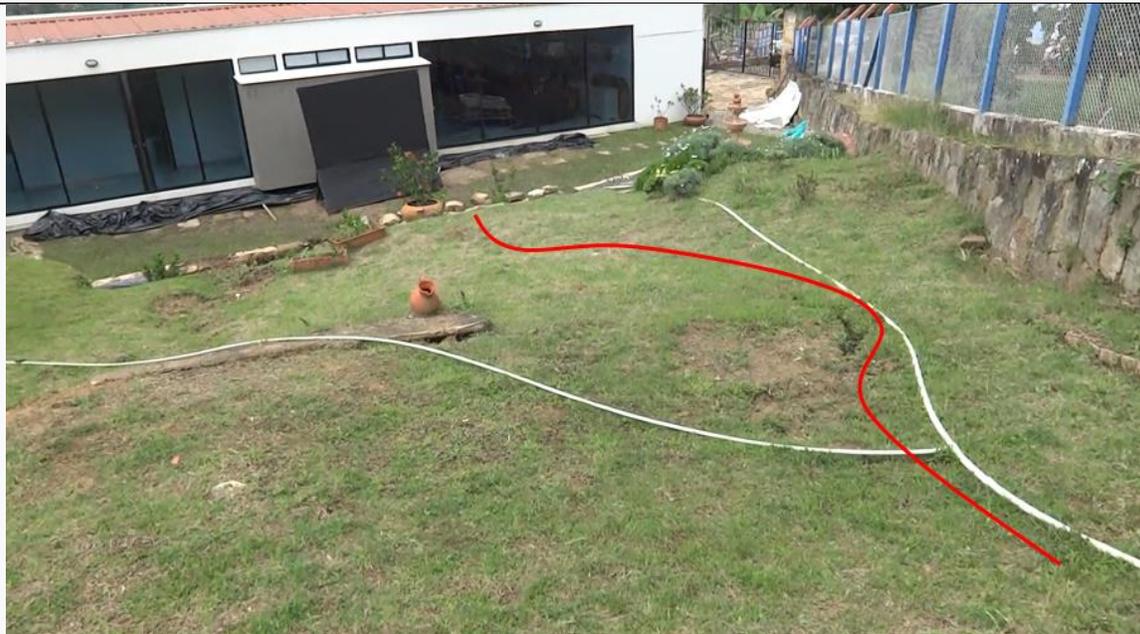
- El Lote donde se encuentra la casa Asegurada viene experimentando movimientos por fenómenos de remoción de masa. Esto es posible observarlo en la reptación que viene experimentando (Ver Fotos No 19, 20) en las fracturas de la corteza del suelo (Ver Fotos No 21,22,29,30), en los hundimientos que viene presentando el terreno en las fotos anteriores y fotos No 31,32.

1.3. Evento Causa de los daños observados: El evento que origina los daños registrados en el Anexo No 1 y descritos en el numeral 1.2.3 anterior, corresponde a l fenómeno de remoción de masa del terreno donde se encuentra la propiedad Asegurada. Esta reptación involucra desplazamientos y hundimiento del terreno como se evidencia en las fotos No asentamientos diferenciales que presenta la casa es la falla del terreno sobre el cual se encuentra cimentada. Esto es posible observarlo en las fotos No 19 a 26 y 29,30,31,32.
