## **INFORME TÉCNICO CONCEPTUAL**

| <b>DICTAMEN PERICIAL BEATRIZ GONZÁLEZ DE RESTREPO Y/O JUAN FERNANDO RESTREPO GONZÁLEZ (INMUEBLE LOTE 4 RINCÓN DEL BOSQUE (SILVANIA - CUNDINAMARCA)</b> | |

Se recibe la asignación para realizar un dictamen pericial técnico, con fines de establecer y evaluar las causas de las fallas y daños en el inmueble del Condominio Rincón del Bosque Lote #4, en su momento de propiedad de Beatriz González de Restrepo, Juan Fernando Restrepo González y María Alejandra Restrepo González. El inmueble se encuentra ubicado en la Vereda Panamá Adscrita al Municipio de Silvania Cundinamarca.

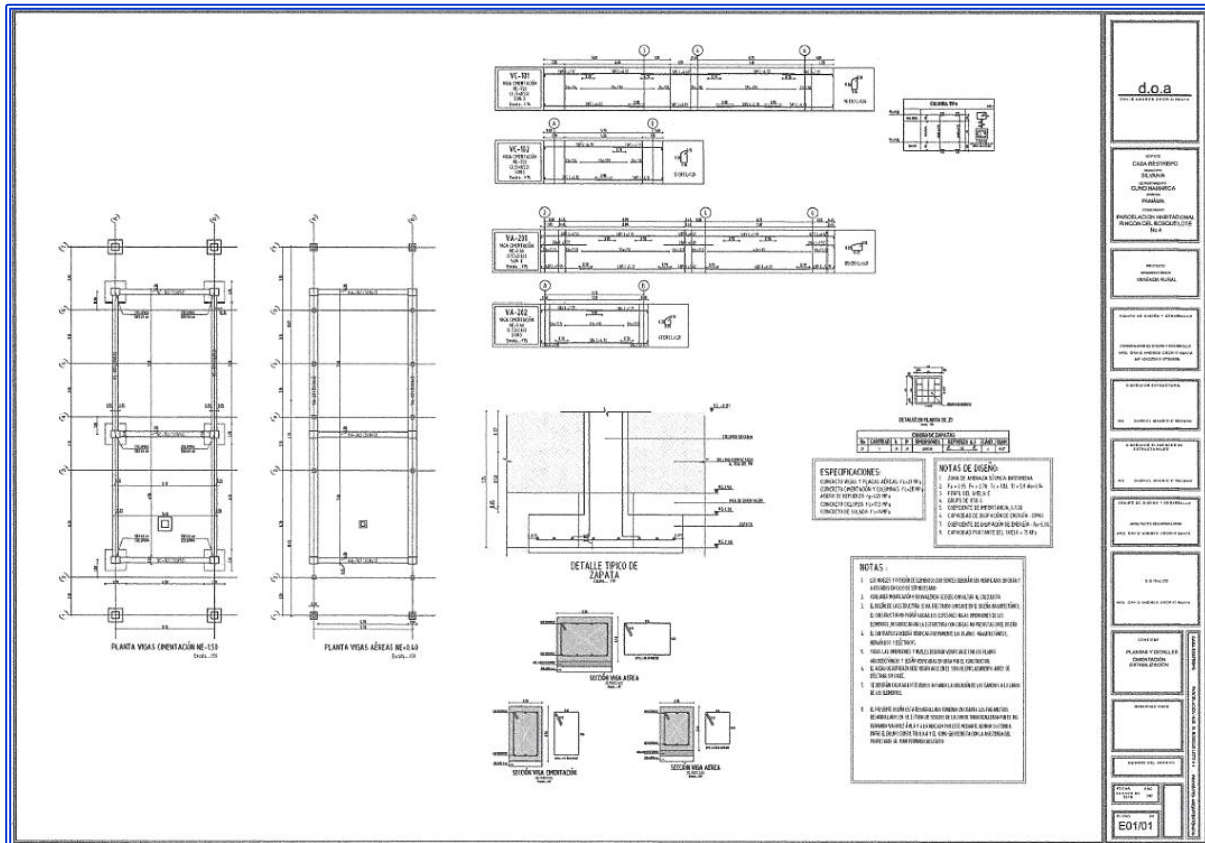
Anexo No. 2. Plano estructural con cimentación y despiece de elementos estructurales de concreto reforzado

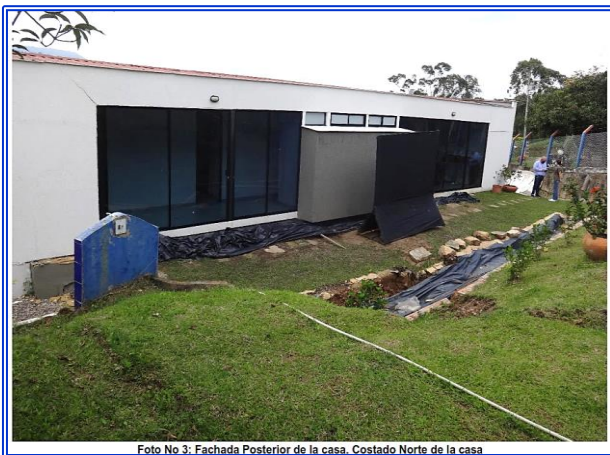
Foto No 3: Fachada Posterior de la casa, Costado Norte de la casa

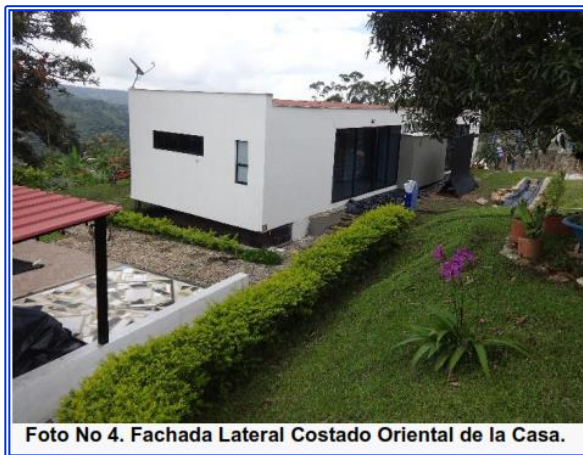
Foto No 4. Fachada Lateral Costado Oriental de la Casa.

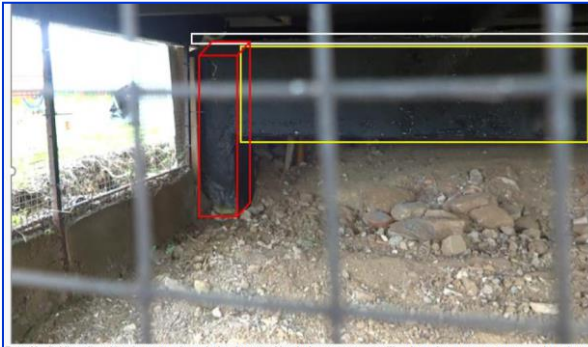
Foto No 6: Visualización de parte aérea de la cimentación de la casa en amarillo viga aérea que se apoya en la columna en rojo que se apoya en la zapata y vigas subterráneas. En blanco Parrilla metálica de soporte de pisos muros y cubierta y que transmite estos pesos a las zapatas y viga subterránea y finalmente al terreno.

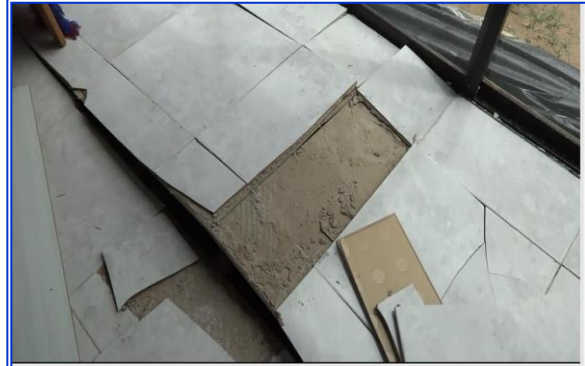
Foto No 16:

- *Marcos de ventana y puertas descuadrados por asentamientos. Observable en la Fotos No 11,12.*
- *Pisos: fracturado el solado de piso y levantados y fracturados sus enchapes (Ver Fotos No 13,14,15,16).*

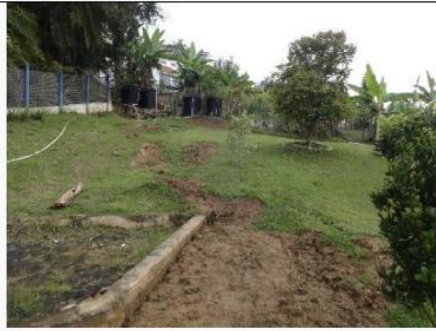
Foto No 31

- *El Lote donde se encuentra la casa Asegurada viene experimentando movimientos por fenómenos de remoción de masa. Esto es posible observarlo en la reptación que viene experimentando (Ver Fotos No 19, 20) en las fracturas de la corteza del suelo (Ver Fotos No 21,22,29,30), en los hundimientos que viene presentando el terreno en las fotos anteriores y fotos No 31,32.”*

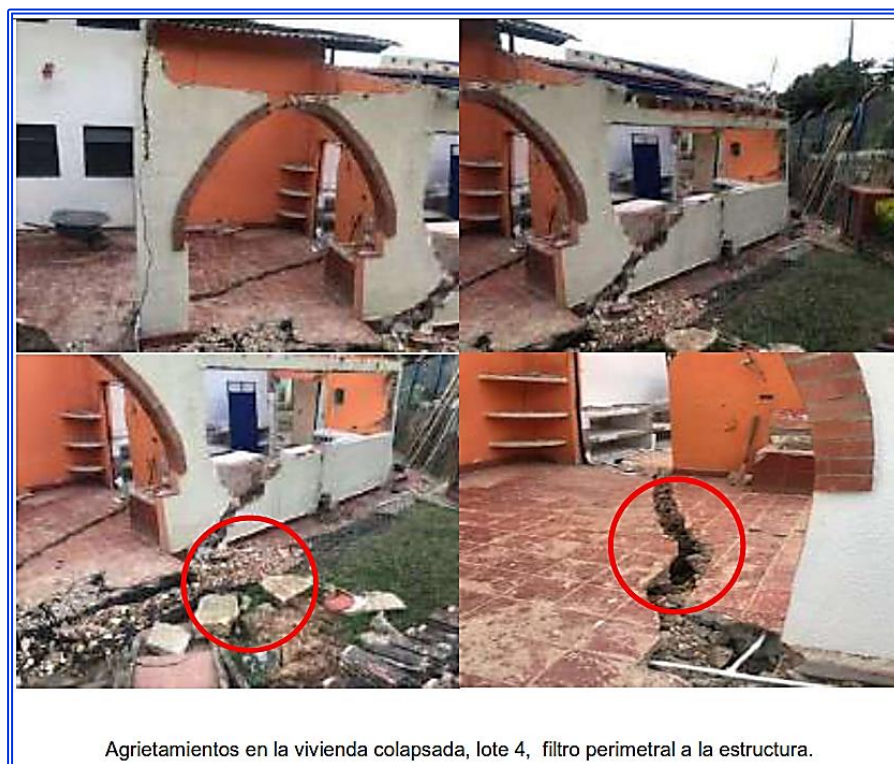
En el informe o acta de la visita de funcionario no identificado de la Oficina de Gestión del Riesgo del Municipio de Silvania registra que (SIC): *“La vivienda colapsada, es una estructura de dos plantas, se observa que estructuralmente la vivienda no cumple con la norma sismo resistente, se evidencia ausencia de viga de corona al igual que de columnas en el área colapsada, se observan cintas en concreto para el cierre de la estructura, en varilla de 1/4, los propietarios adelantaron la construcción de un filtro tipo francés perimetral a la vivienda, el tipo de agrietamientos presentes suponen un diferencial de cimentación en la estructura, en el suelo al día de la visita no se observan escalonamientos, ni escarpes.”*

Vivienda colapsada en el lote 4, Rincón del Bosque. (Fuente: Acta de visita Alcaldía de Silvania)

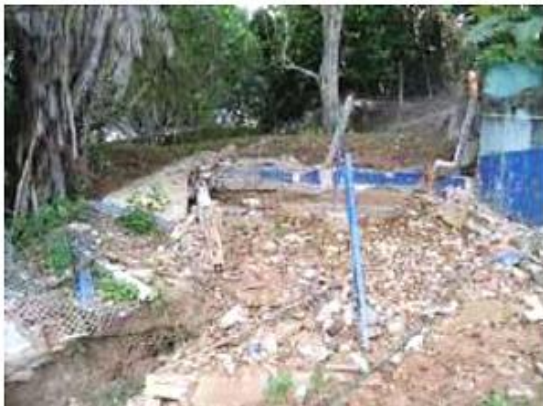
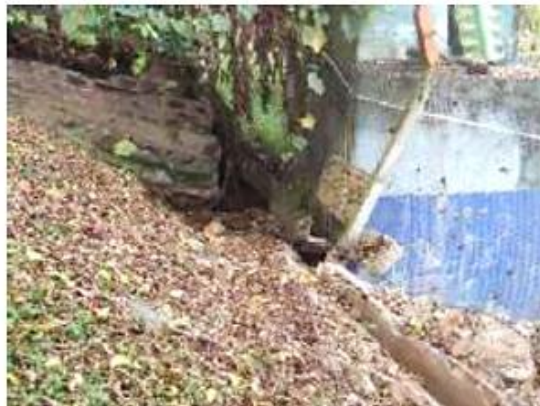
En el lote 4 de Juan Fernando Restrepo se presentó corrimiento del terreno, que afectó gravemente la vivienda y fue demolida. Nótese el cerramiento del lote que muestra el grado de movimiento.

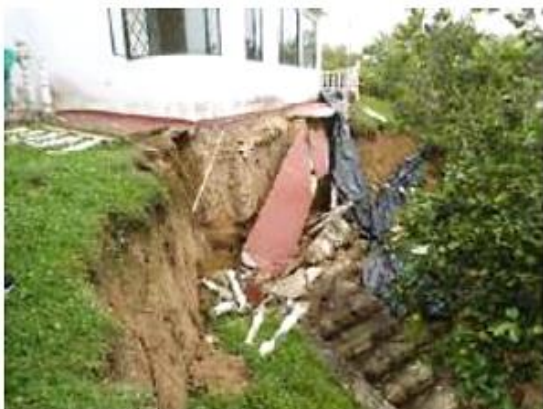
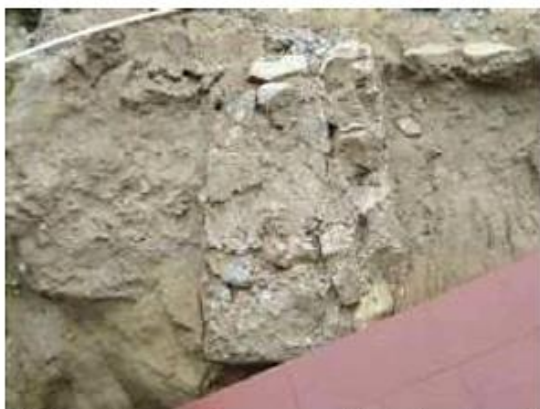
La vivienda de Rosalba Reyes se encuentra en la corona del movimiento, sin presentar afectación al interior de la casa. Nótese la cimentación superficial de la vivienda.

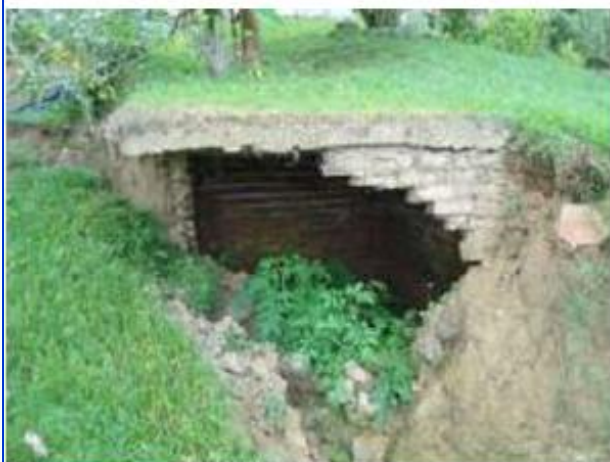
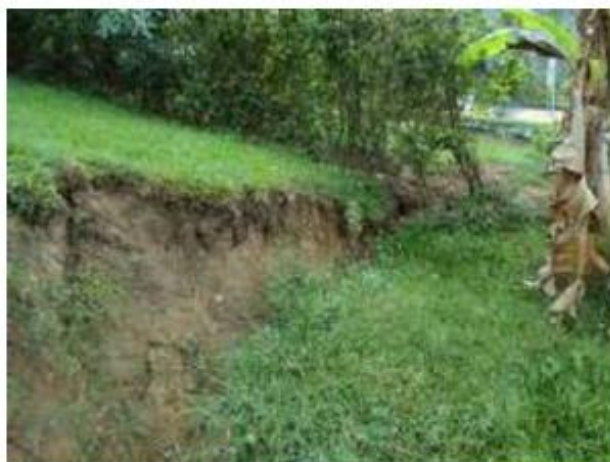
En la zona verde de la casa de doña Rosalba se encuentra esta estructura “vacía” usada como pozo séptico, inadecuada para terrenos inclinados. Nótese el escarpe secundario en la zona verde.

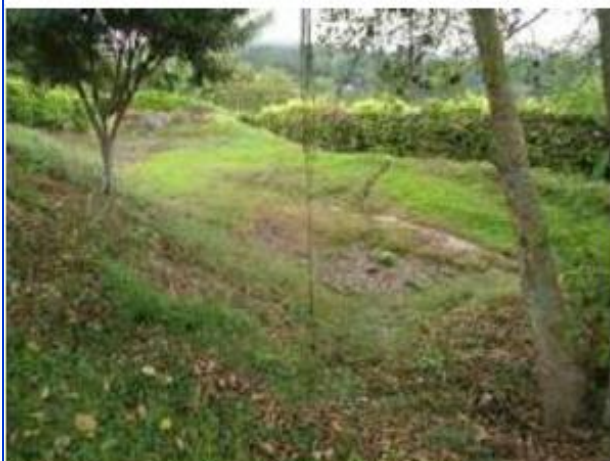
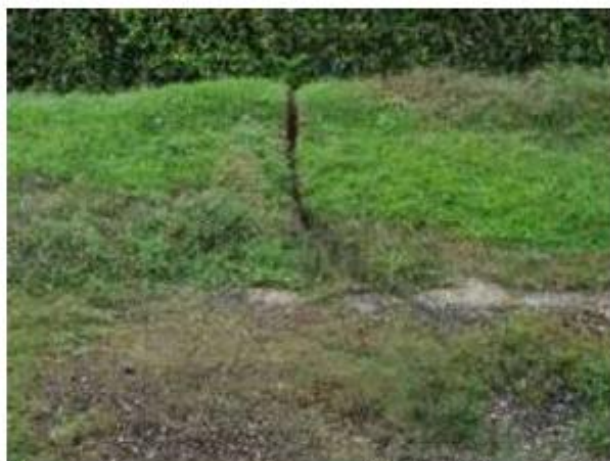
En la parte más alta de la parcelación se encuentra una depresión que acumula aguas lluvias. Nótese la línea de evacuación controlada, hecha por los propietarios.

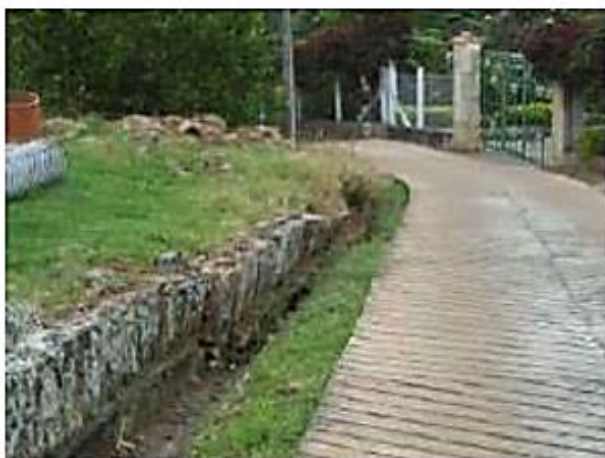
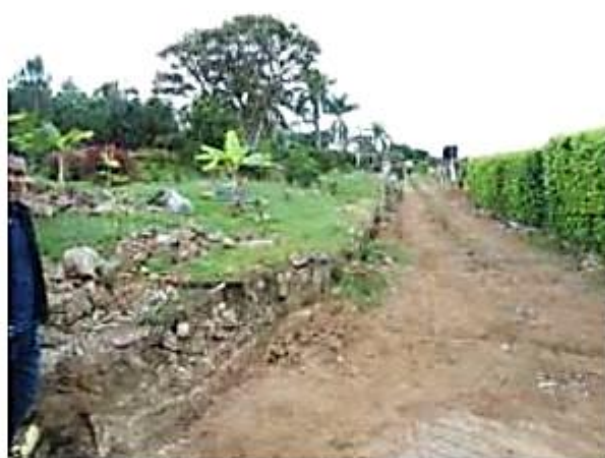
En la parte media de la parcelación se nota el corrimiento del terreno sobre la vía. La vía de acceso al lote de Angeli Vásquez, también sufrió afectación severa por el movimiento.

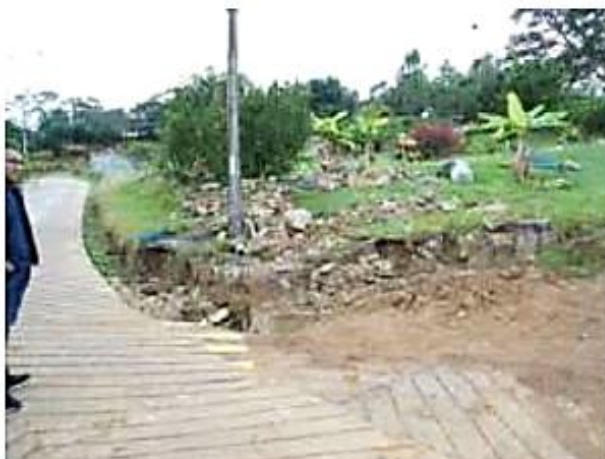
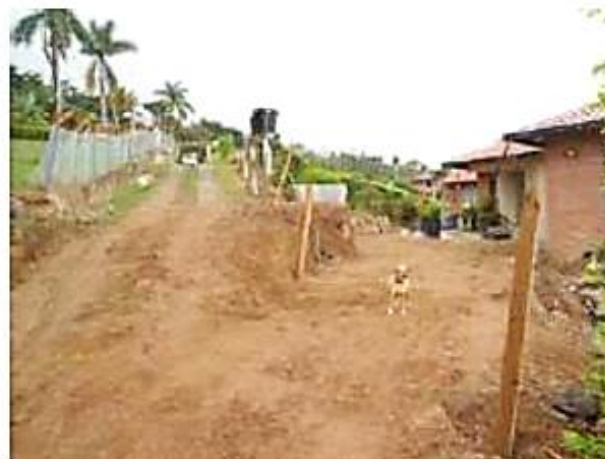
La vía sirve como límite al movimiento. Lateralmente, el movimiento afectó parcialmente la vivienda del señor Tito, donde se descargó el material movido.

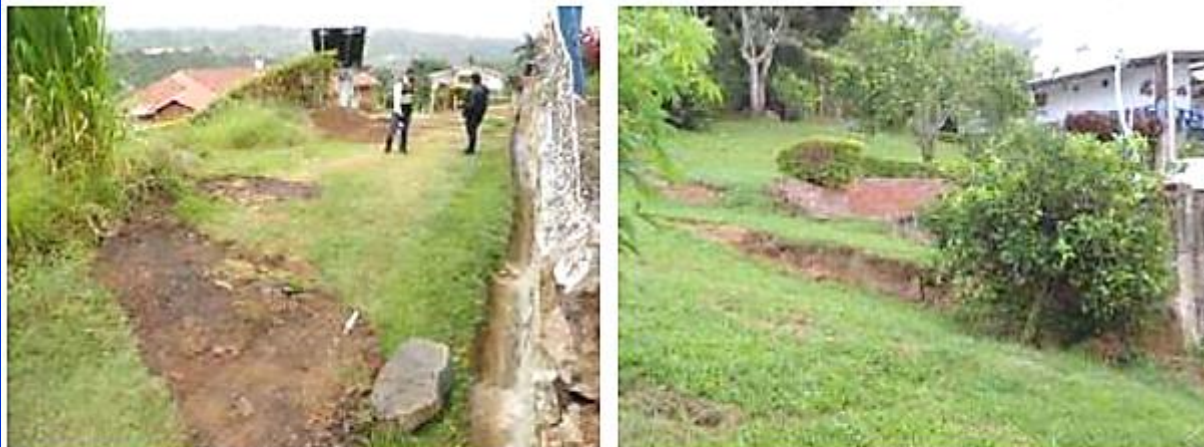
En la vía de acceso al lote de la señora Angeli se cubrieron las grietas (2) dejadas por el movimiento del terreno. En el lote de la misma señora se encuentra el límite lateral del movimiento.
