Radiación: 76-111-31-03-001-2020-00064-00 Recurso de apelacion

ASUNTO: Recurso de apelación contra SENTENCIA DE PRIMERA INSTANCIA Nro. 14 del 11 de noviembre de 2021

LABORATORIO DE INVESTIGACIÓN CIENTÍFICA PARA ACCIDENTES DE TRÁNSITO

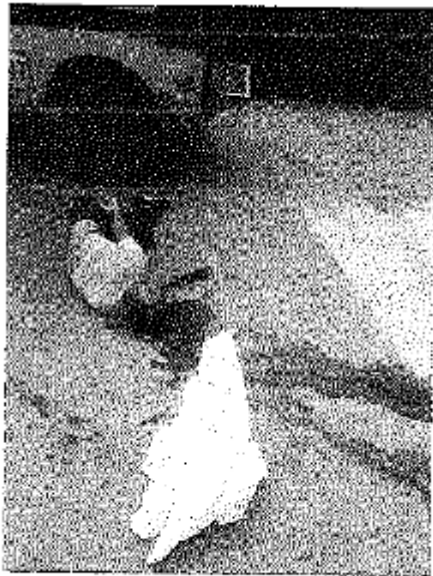
Imagen 6: sentido occidente – oriente

El testigo HUGO BERNAL dice que la motocicleta golpea el vehículo que lo identifica como un WILLIS, por un lado, ya que este trata de esquivarlos, y que rebota y cae a su lado, lo cual es contradictorio a la realidad, pues inicialmente no se trata de un WILLIS, pues se a identificado plenamente que se trata de un CAMPERO FORD LLANERO, por otra parte la afirmación esta que riñe con la lógica al ver la posición final de los vehículos y el cuerpo de la víctima, pues según su planteamiento, el conductor de la moto CASTAÑO victima en este caso, adelanto al testigo BERNAL y obligatoriamente tuvo que invadir el carril contrario, lo cual provocó la colisión, pero al caer sin vida, el fallecido señor CASTAÑO, está en su

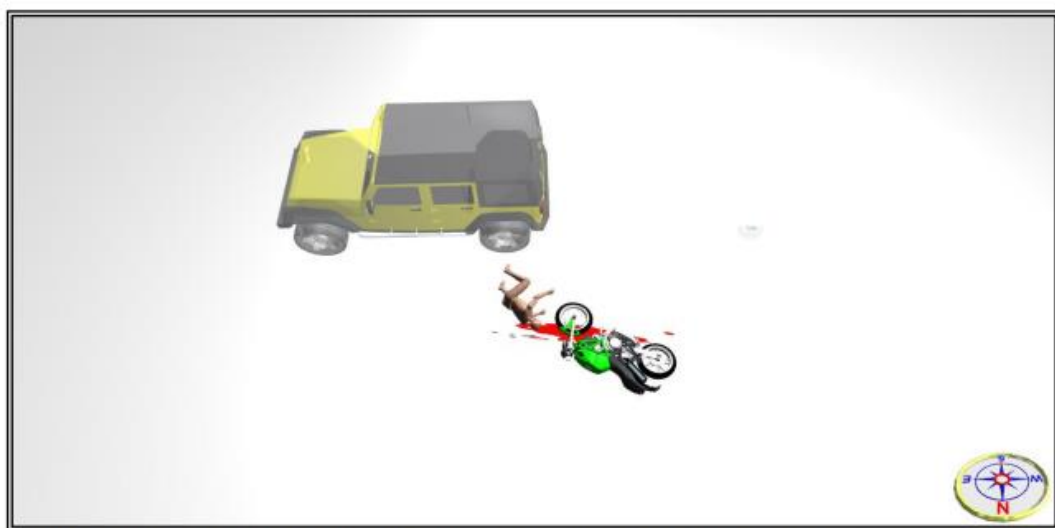
Imagen 03 Fuente software ARAS 360 HD, Reconstrucción y modelación Ing. Rommy Schnaider Cano, visual de los vehículos en posición final según daños presentes en los mismos y en la víctima. Vehículos de características dimensionales iguales.

Responde: En las anteriores preguntas se realiza en imágenes la etapa de impacto y post impacto. Estudiando las deformaciones vehiculares para estimar una posible velocidad de colisión y modelar la etapa de post impacto acorde a las características propias del accidente.

En la imagen N°3 se visualiza la posición en la que debería estar el conjunto formado por la motocicleta y conductor. Por ende, lo que se visualiza en la fotografía N° 2 es una alteración de la posición final de la motocicleta y localizada en una posición final improbable según dinámica del siniestro. En el lugar del accidente de tránsito se presentaron alteraciones que fue plasmada en el formato FPJ-04 PRIMER RESPONDIENTE

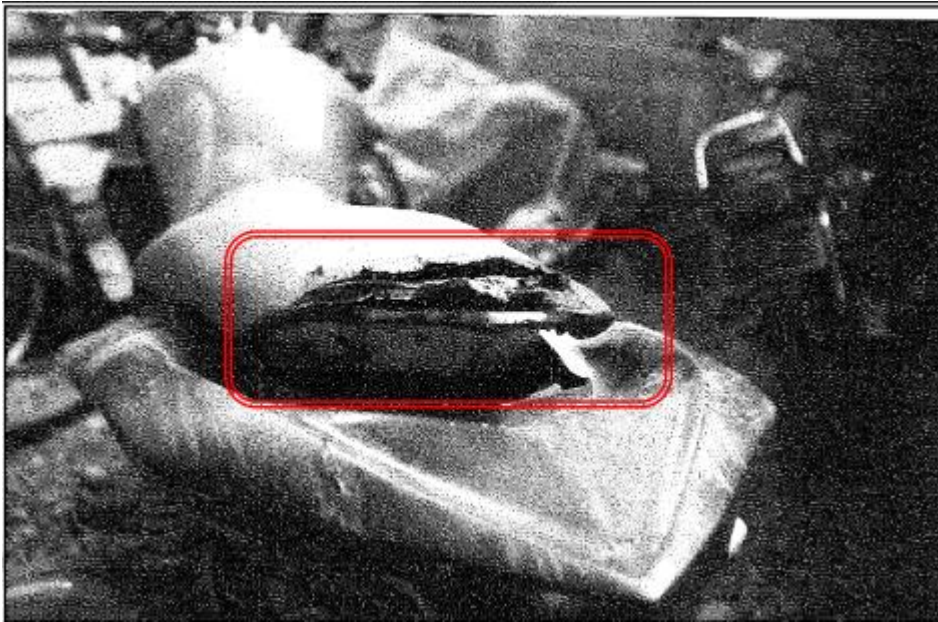
Y finalmente se encontró por el perito Fotografía N°5 fuente documentos anexos folio 181 de 290, daños en la parte posterior del asiento de la motocicleta por arrastre, que refuerza la teoría de alteración de la escena.

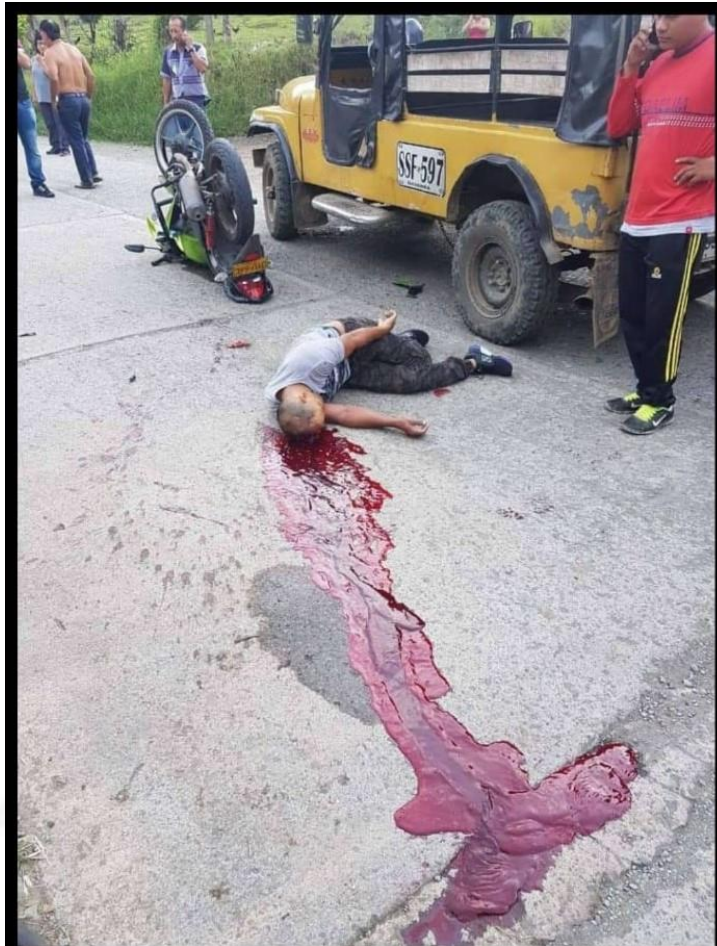
Fotografía N°2 fluidos y posiciones finales de los vehículos y víctima fatal

En la fotografía suministrada N°2 se observa un lago de gasolina donde se encuentra la sangre de la víctima y también un goteo de líquido hasta la posición final de la motocicleta. Basado en su experiencia ¿qué se puede deducir de las huellas plasmadas por ese líquido (gasolina)?

Responde: En las anteriores preguntas se realiza en imágenes la etapa de impacto y post impacto. Estudiando las deformaciones vehiculares para estimar una posible velocidad de colisión y modelar la etapa de post impacto acorde a las características propias del accidente.

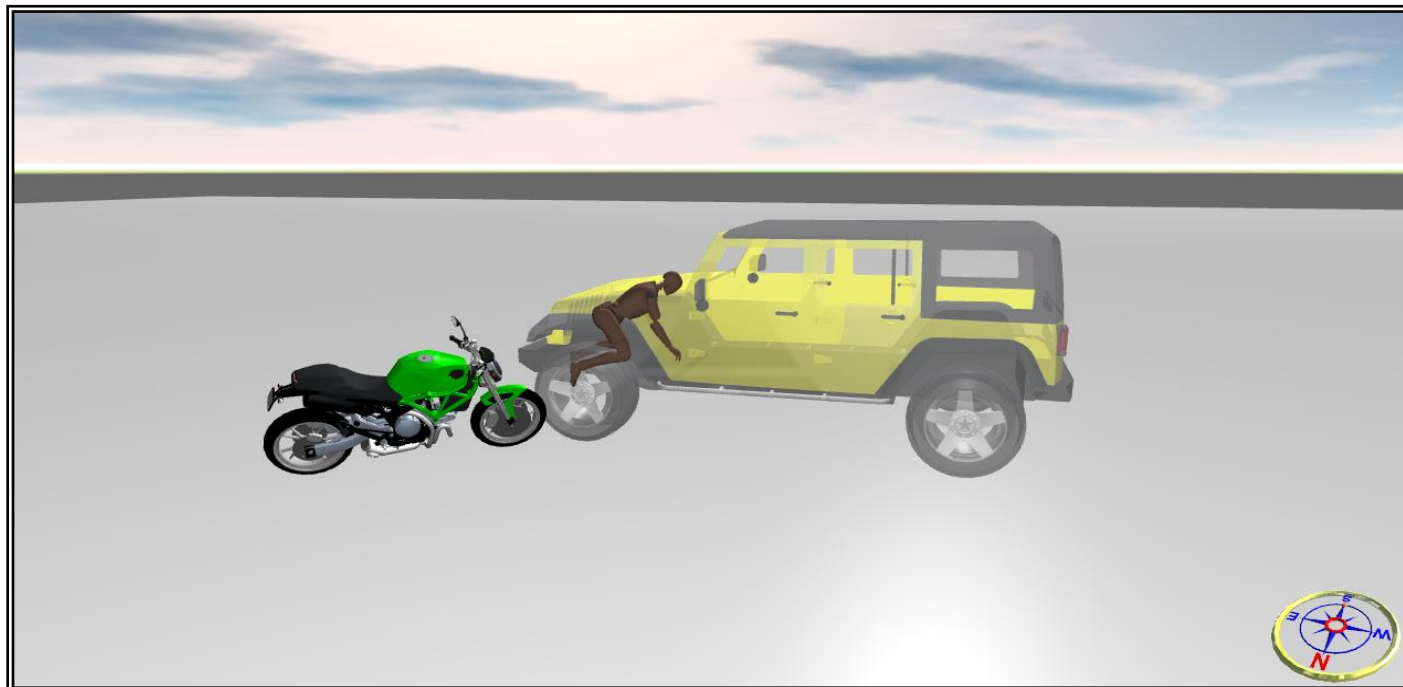
Imagen 01 Fuente software ARAS 360 HD, Reconstrucción y modelación Ing. Rommy Schnaider Cano, visual de los vehículos en posición de impacto según daños presentes en los vehículos y en la víctima. Vehículos de características dimensionales iguales.

En las imágenes N°1 y 2 se puede observar los vehículos en posición de impacto y la motocicleta con un ángulo de inclinación de aproximadamente 15° al momento de colisionar con la camioneta. La víctima se proyecta así adelante colisionando con su parte craneal la parte baja del parabrisas y la parte alta del capot de la camioneta, luego se proyecta hacia el costado izquierdo de la camioneta hasta su posición final.

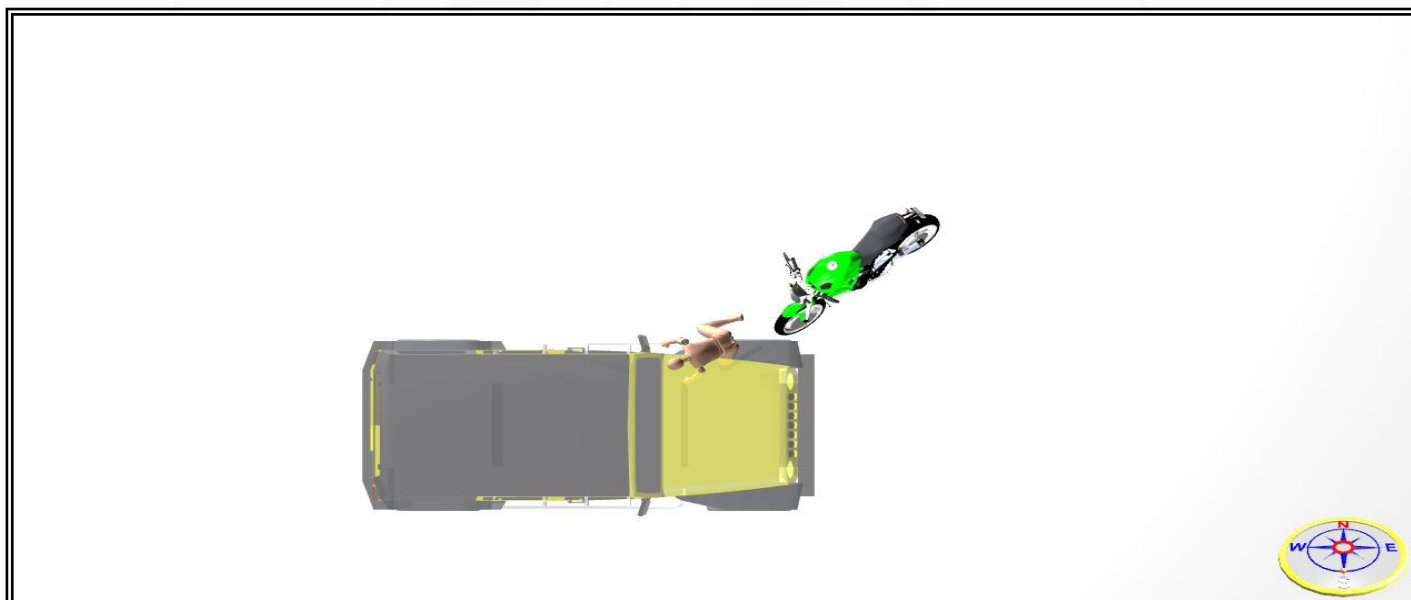
Imagen 02 Fuente software ARAS 360 HD, Reconstrucción y modelación Ing. Rommy Schnaider Cano, visual de los vehículos en posición de impacto según daños presentes en los vehículos y en la víctima. Vehículos de características dimensionales iguales.

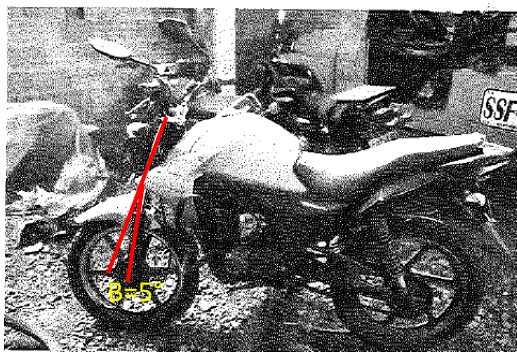
Fotografía N°3 fuente documentos anexos folio 175 de 290, daños en motocicleta. Perdida de lineamiento en las barras de la motocicleta de 5° .

Responde: Estudiando las deformaciones en la motocicleta; como se observa en la fotografía suministrada N°3 la colisión por parte de la motocicleta sobre la estructura de la camioneta es a baja velocidad como máximo 30 km/h. y adicionalmente influenciada por un ángulo de colisión de 15° al salir de la curvatura la posición exacta debe ser la suministrada en la imagen N°3 con un margen de error del 5%

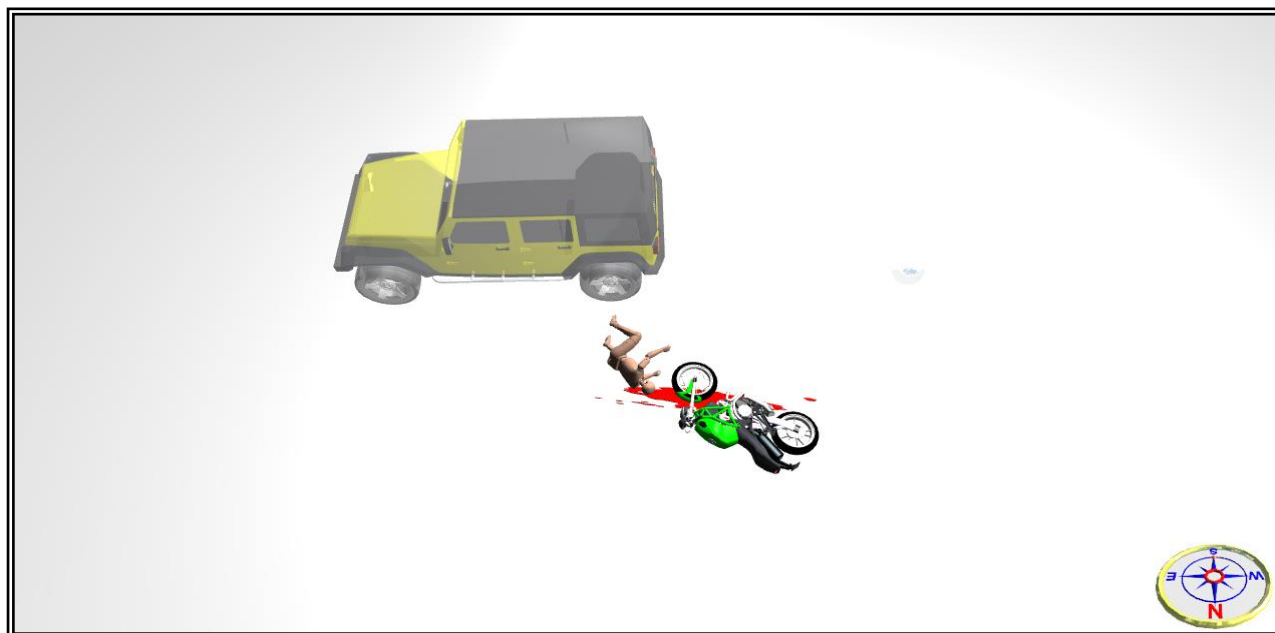
Imagen 03 Fuente software ARAS 360 HD, Reconstrucción y modelación Ing. Rommy Schnaider Cano, visual de los vehículos en posición final según daños presentes en los mismos y en la víctima. Vehículos de características dimensionales iguales.

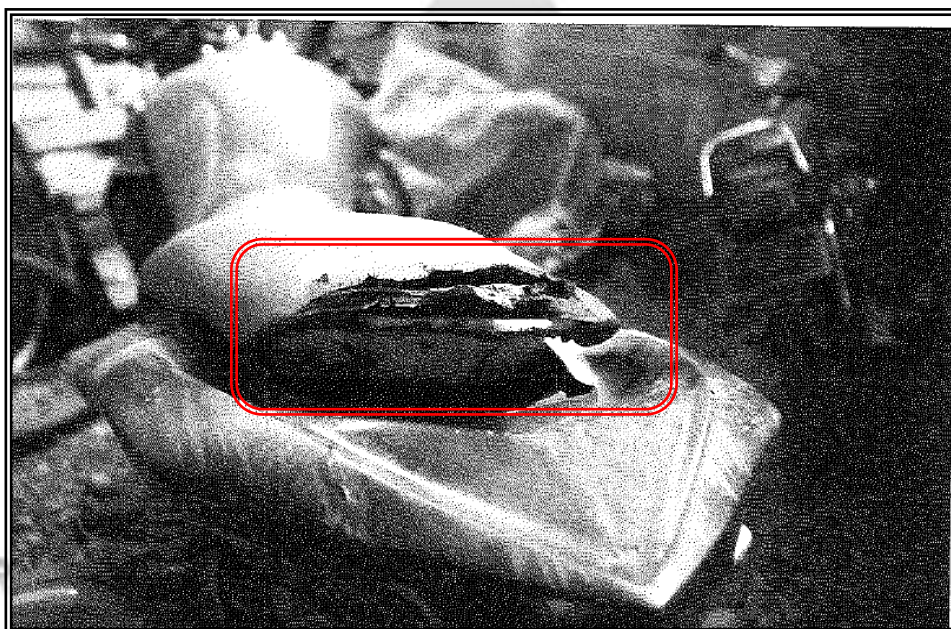
Fotografía N°5 fuente documentos anexos folio 181 de 290, daños en la parte posterior del asiento de la motocicleta por arrastre.
