**JUZGADO CUARTO ADMINISTRATIVO ORAL DE CALI**

**MEDIO DE CONTROL:** REPARACIÓN DIRECTA  
**DEMANDANTE:** FLORENTINO CARDENAS RODRIGUEZ Y OTROS  
**DEMANDADO:** EMCALI EICE ESP  
**ASUNTO:** MEMORIAL APORTANDO PRUEBAS  
**RADICACIÓN:** 76001-3333-004-2017-00-227-00

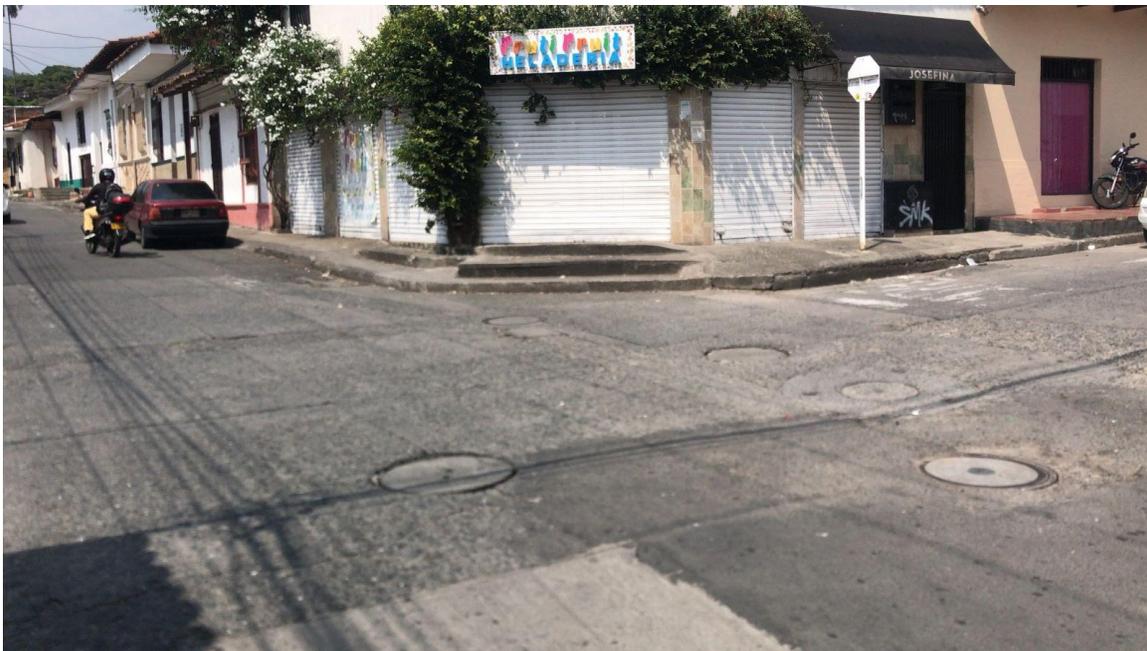
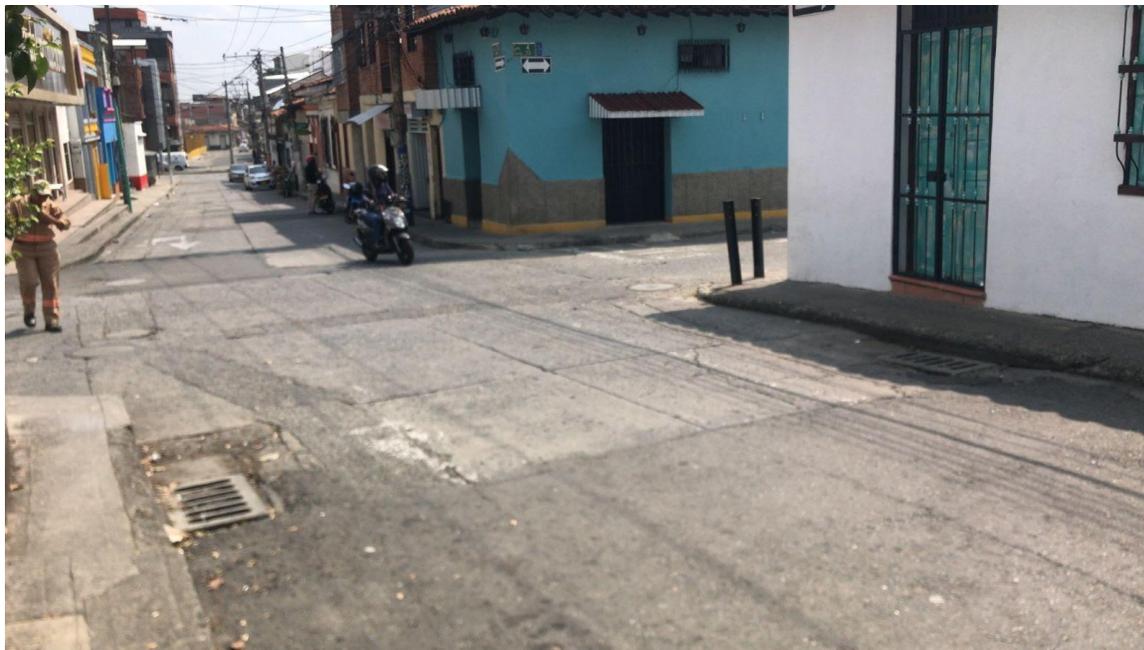
De faltantes de tapas de alcantarillado(rejillas de sumideros y tapas circulares), de acuerdo con la revisión efectuada al sitio en mención se verificó que existen tres(03) tapas circulares de alcantarillado y cuatro (04) sumideros, en los

Cuales sus tapas están bien instaladas y no hay faltantes.
