**INFORME TECNICO DE INVESTIGACIÓN Y  
RECONSTRUCCIÓN ANALITICA DE ACCIDENTE DE  
TRÁNSITO**

**Noticia Criminal No. 155166000216202000034**

Tunja, octubre 11 de 2024.

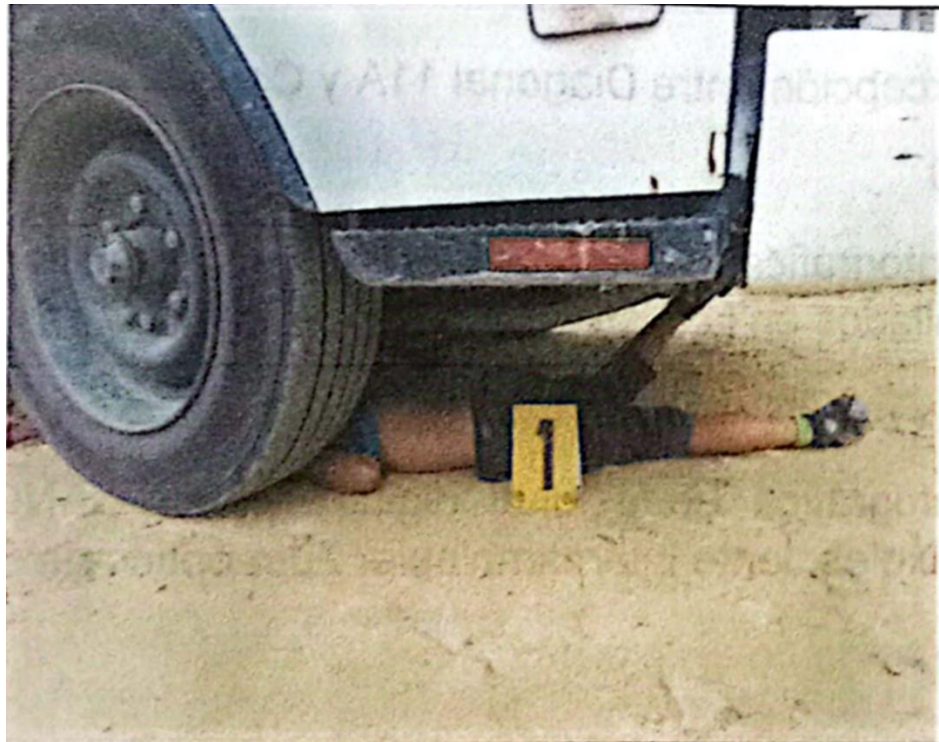
- **Imagen N°04, primer plano:** la imagen número cuatro ilustra el cuerpo sin vida del menor de edad quien en vida respondía al nombre de JUAN JOSÉ JIMÉNEZ JIMÉNEZ, debajo del vehículo de placas TAM-669, así la forma como fue hallado al momento de llegar al lugar de los hechos.

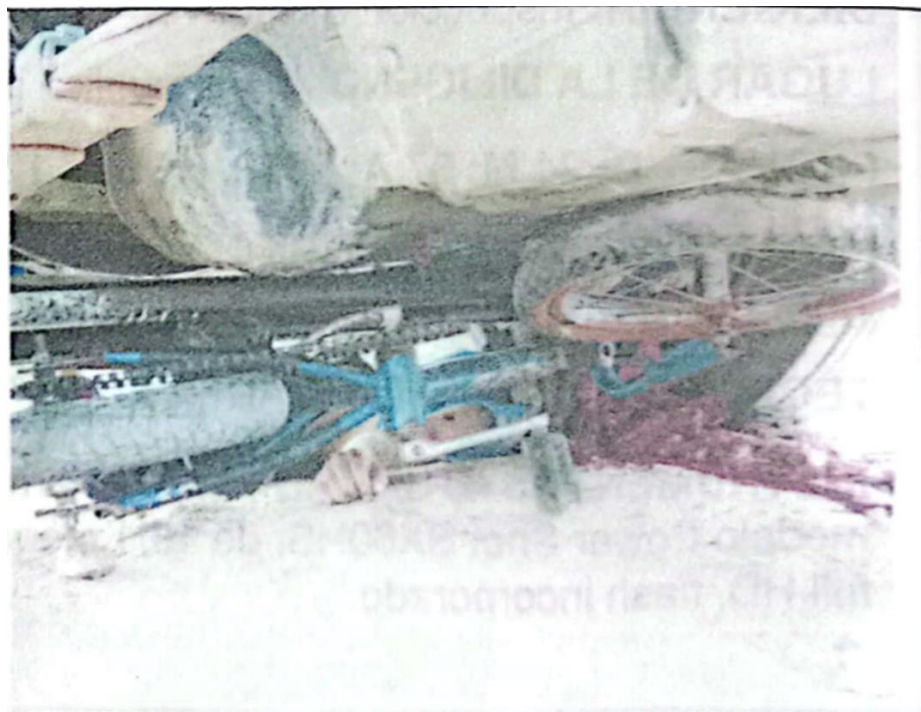
- **Imagen N°05, primer plano:** la imagen número 5 ilustra la forma como fue hallado el cuerpo sin vida del hoy occiso JUAN JOSÉ JIMÉNEZ el cual se observa que se encuentra aprisionado debajo de la llanta delantera derecha del vehículo de placas TAM- 669 junto a una bicicleta de color azul.

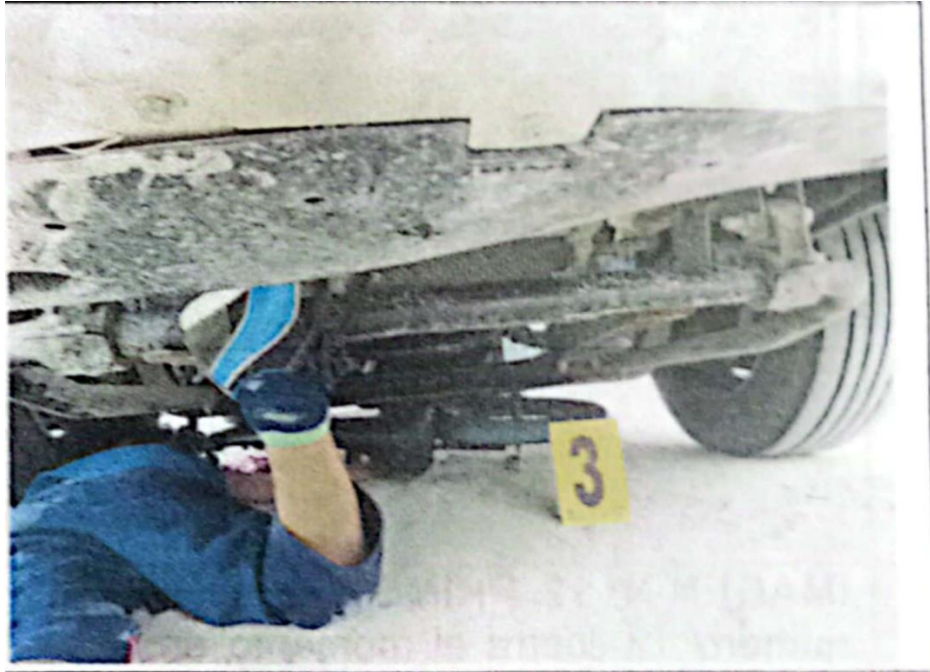
- **Imagen N°06, primer plano:** la imagen número 6 ilustra la masa encefálica y la lapa temática producto del aplastamiento del cráneo del occiso en la llanta delantera derecha del vehículo de placas TAM-669.
- **Imagen N°07, primer plano:** la imagen número 7 ilustra el cuerpo sin vida del hoy occiso JUAN JOSÉ JIMÉNEZ quien en vida se identificaba con tarjeta de identidad número 1053610953 el cual es identificado como evidencia No. 1.
- **Imagen N°08, primer plano:** la imagen número 8 ilustra el vehículo tipo camión de carga liviana, marca Chevrolet NHR color blanco de placa TAM-669 utilizado en el transporte de pipetas de gas propano y afiliado a la empresa colgadas el cual fue fijado como evidencia No. 2.
- **Imagen N°09, primer plano:** la imagen número 8 ilustra 01 bicicleta tipo Cross

la cual se encuentra aprisionada debajo del vehículo de placas TAM-669 y al lado del cuerpo sin vida del menor JUAN JOSÉ JIMÉNEZ.

En esta imagen es importante resaltar la posición de la pierna derecha la cual está en posición de semi flexión y presionada con la estructura del vehículo, lo cual demuestra y teniendo en cuenta las lesiones reportadas por medicina legal que el cuerpo rota, por lo cual esta pierna tiene que estar elevada al momento de caer el menor después de la colisión.

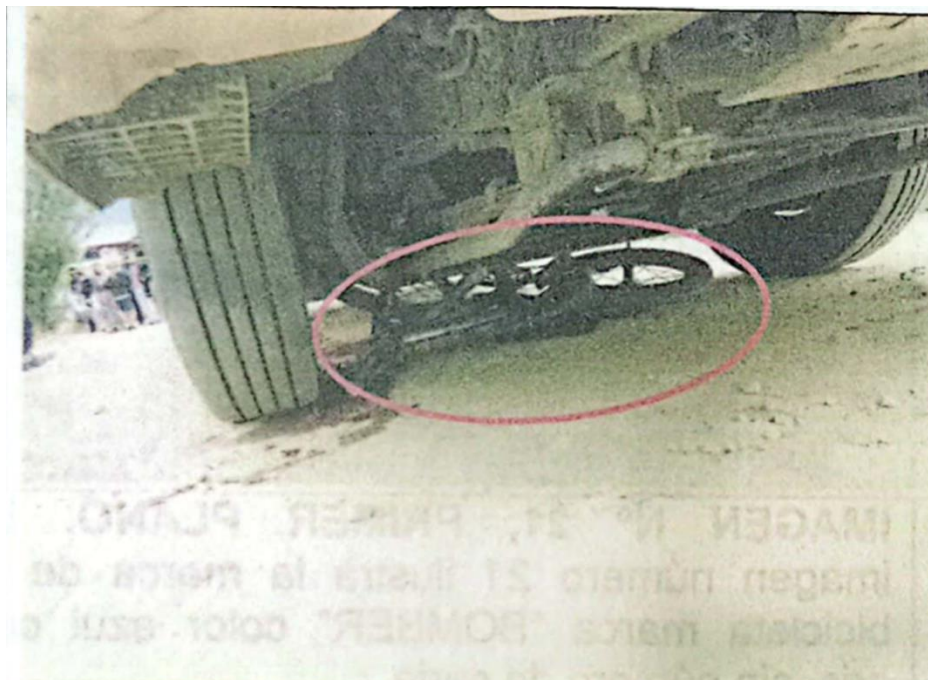
- **Imagen N°16, primer plano:** la imagen número 16 ilustra la bicicleta tipo Cross que se encuentra en la parte inferior del automotor parte delantera.

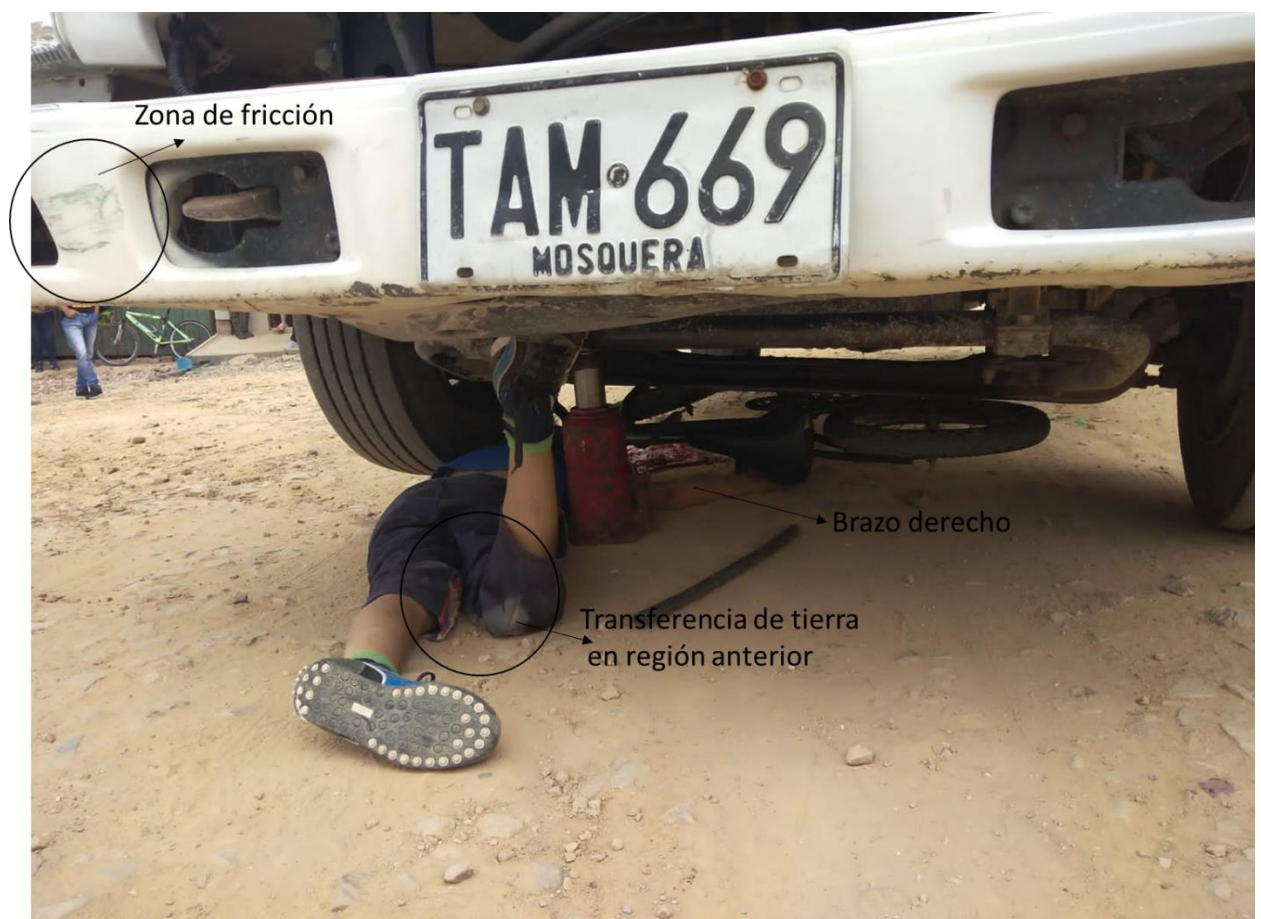
Imagen No.3 con leyenda 4fd0c04e-1bc8-4b8c-87f4-b82a45b23ff1

- En la imagen fotográfica No. 3 de plano medio y vista en sentido de norte - sur, se aprecia debajo del camión, al menor en posición abdominal, resaltando que la parte dorsal (espalda) del menor, no presenta evidencias de arrastre por fricción con tierra, como si se evidencia en la parte anterior sobre las piernas. A demás se observa pierna derecha flexionada y presionada con la estructura de la parte inferior del camión. Igualmente se aprecia que la posición final de la víctima con relación a la posición final de la bicicleta es oblicua.

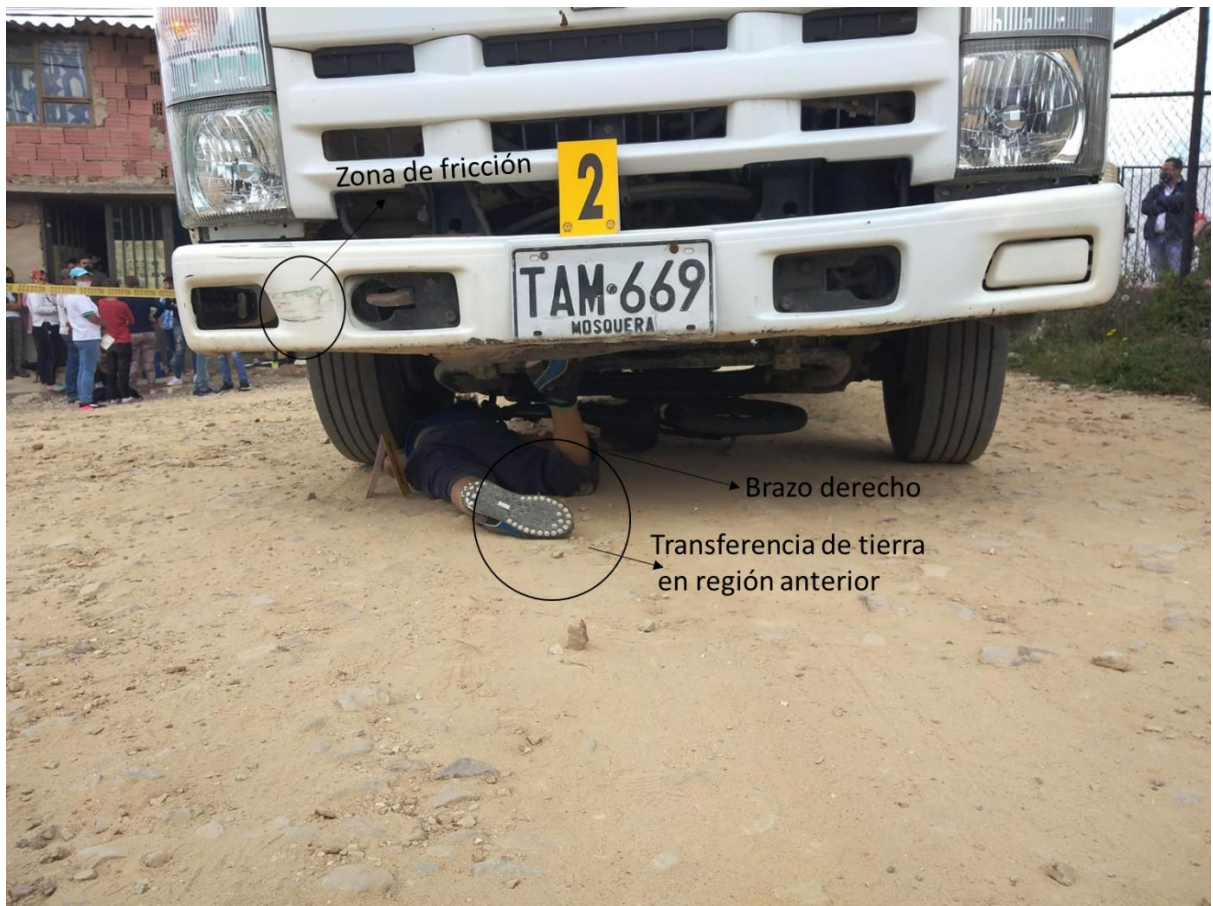
Imagen No.4 con leyenda 5ecfb032-a0cb-4062-90de-e4d3f5602e4d

- En la imagen fotográfica No. 4 de plano medio y vista en sentido de norte - sur, se aprecia debajo del camión, al menor en posición abdominal, resaltando que la parte dorsal (espalda) del menor, no presenta evidencias de arrastre por fricción con tierra, como si se evidencia en la parte anterior sobre las piernas. A demás se observa pierna derecha flexionada y presionada con la estructura de la parte inferior del camión. Igualmente se aprecia que la posición final de la víctima con relación a la posición final de la bicicleta es oblicua.

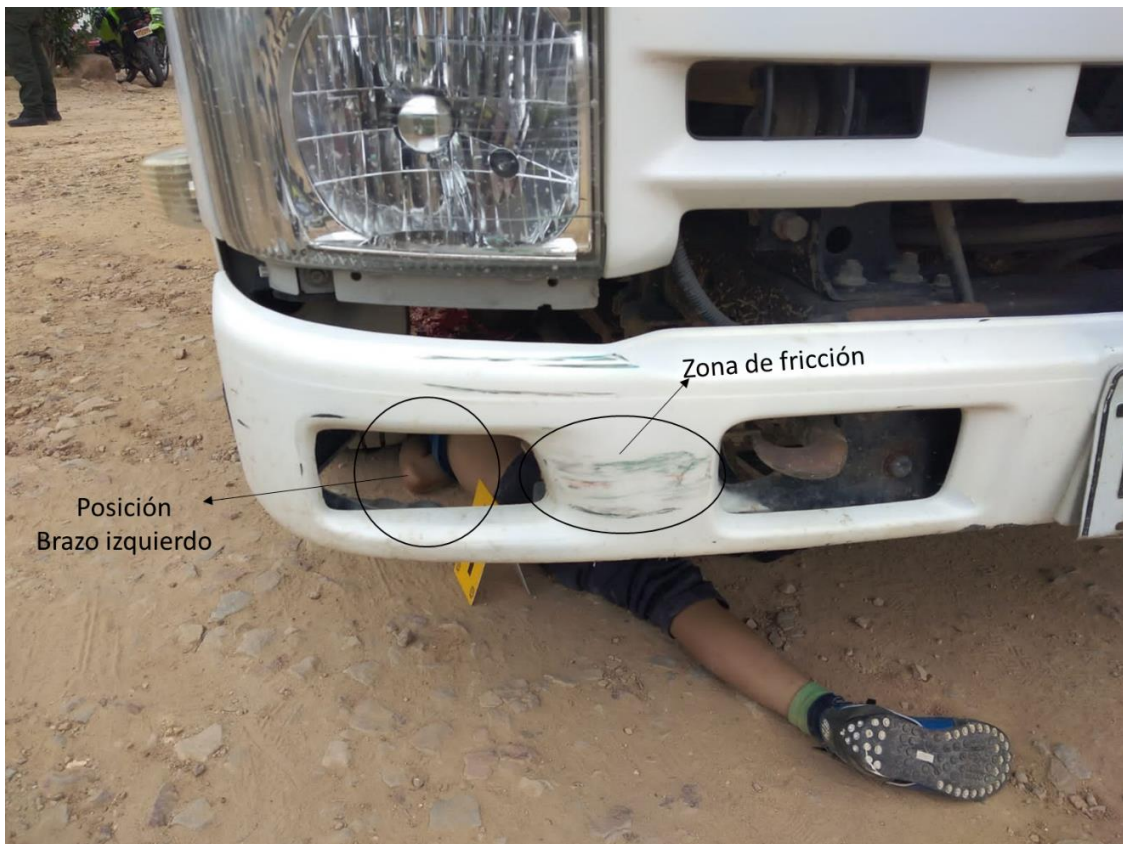
Imagen No.5 con leyenda 6d773dfd-4a68-4b91-a287-0428432f3a52

- En la imagen fotográfica No. 5 de plano medio y vista en sentido de norte - sur, se aprecia debajo del camión, al menor en posición abdominal, resaltando que la parte dorsal (espalda) del menor, no presenta evidencias de arrastre por fricción con tierra, A demás se observa la posición final del brazo izquierdo, pierna izquierda en extensión sobre la vía en afirmado y también se resalta patrón de fricción en bomper lado izquierdo con respecto a la fotografía, en medio de dos orificios rectangulares y que terminan hacia adentro del vehículo en forma cóncava.

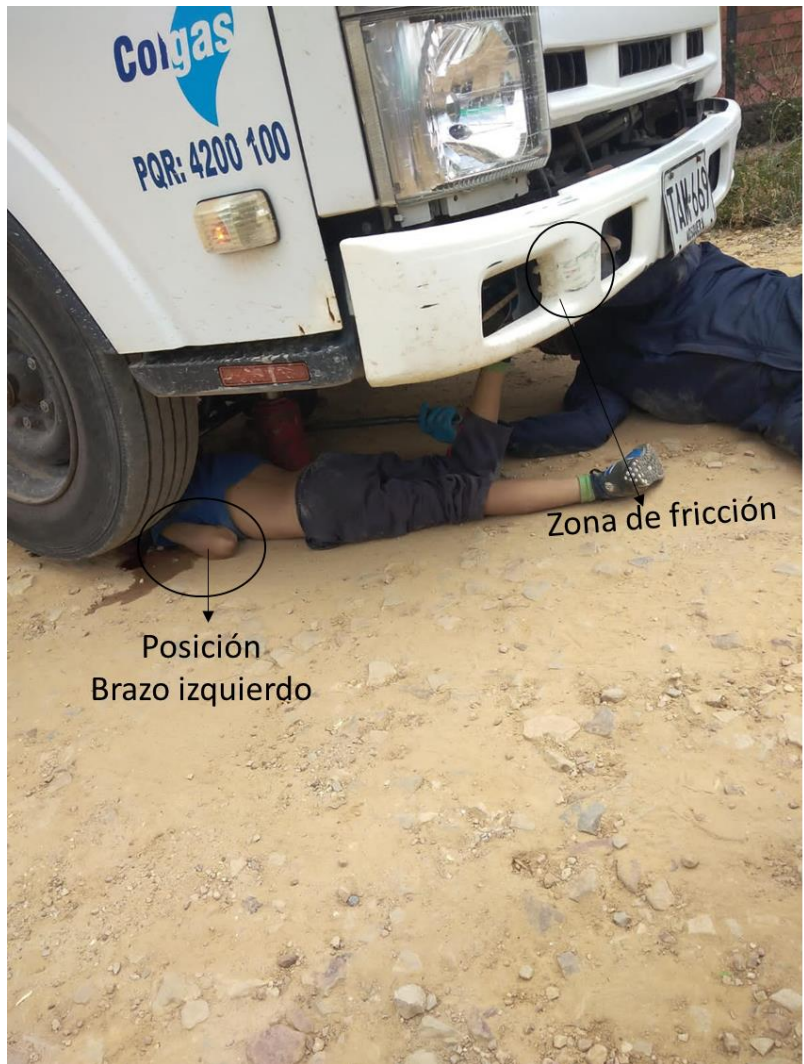
Imagen No.7 con leyenda 7faf6655-f227-4b64-9ee2-0160bc5e412e

- En la imagen fotográfica No. 7 de plano medio y vista en sentido de oriente - occidente, se aprecia debajo del camión, al menor en posición abdominal, resaltando que la parte dorsal (espalda) del menor, no presenta evidencias de arrastre por fricción con tierra, A demás se observa la posición final del brazo izquierdo, pierna izquierda en extensión sobre la vía en afirmado y también se resalta patrón de fricción en bomper lado izquierdo con respecto a la fotografía, en medio de dos orificios rectangulares y que terminan hacia adentro del vehículo en forma cóncava, lo cual indica, que físicamente no es posible que este patrón se hubiese producido con el neumático de la llanta, ya que por su geometría no es viable que el neumático ingrese dentro de la estructura y marque el tatuaje homogéneo y continuo visto en la imagen.

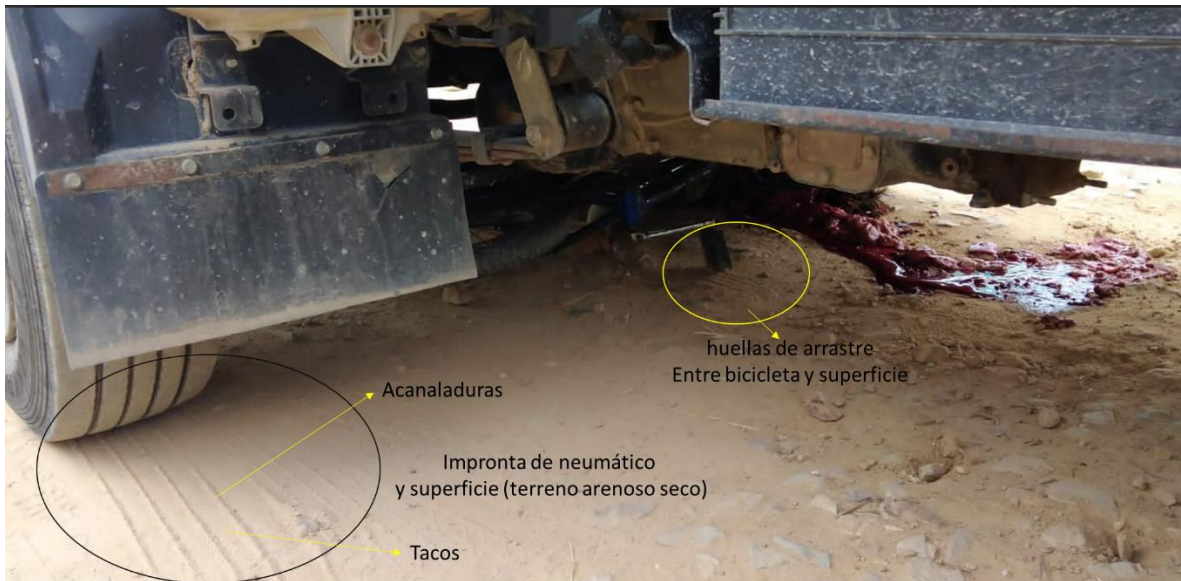
Imagen No.18 con leyenda 72c8f485-876e-4bbf-a726-e3869bedc7a3

- En la imagen fotográfica No. 18 de plano medio y vista en sentido de oriente - occidente, se aprecia la posición final del camión, la bicicleta, una huella de arrastre entre bicicleta y superficie, una impronta de neumático, que queda impresa en terreno blando (arenoso seco) al girar libremente (sin anomalías) por la superficie y un fluido que sale hacia atrás de la llanta delantera derecha, conformado por un lago hemático y restos biológicos.

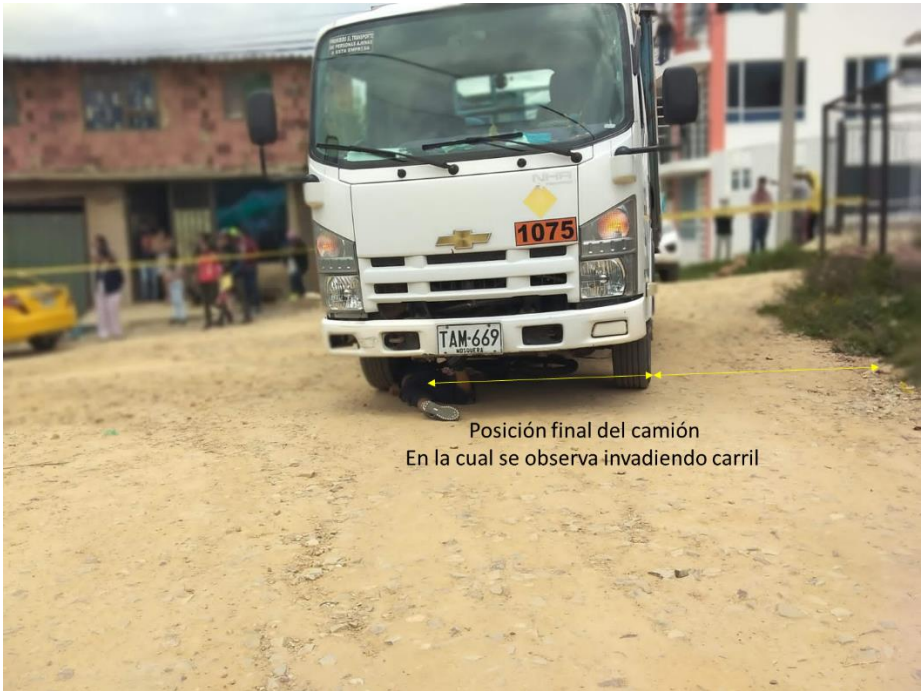
Imagen No.22 con leyenda 579c7290-717e-4de5-81c8-b86833e8ac85

- En la imagen fotográfica No. 22 de plano medio y vista en sentido norte - sur, se aprecia la posición final del vehículo, el cual se desplaza momentos antes de la colisión en contravía.

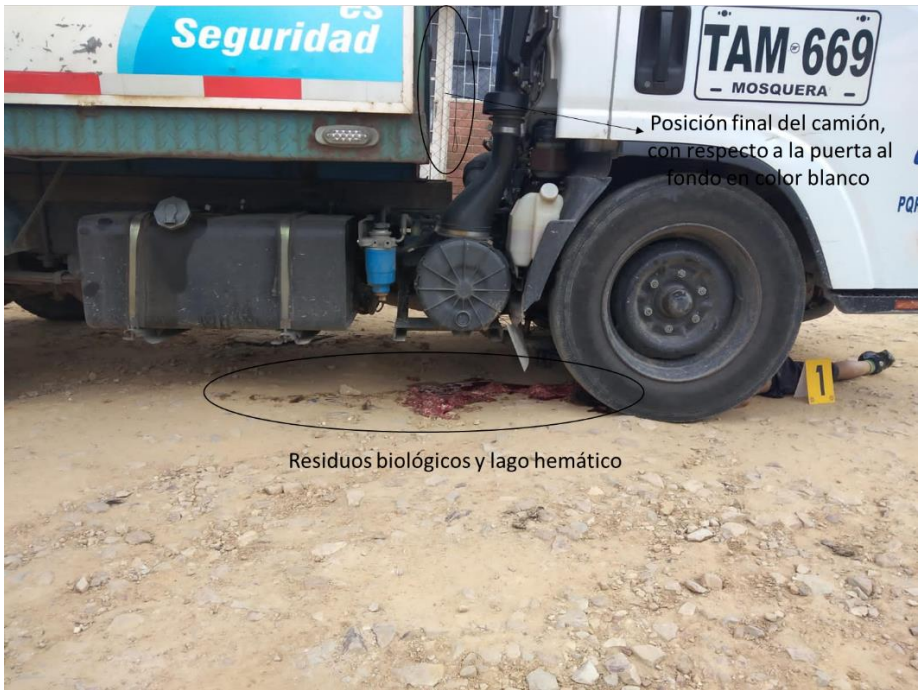
Imagen No.31 con leyenda e1810300-f5da-440b-ab2f-7f80bc34f1c3

- En la imagen fotográfica No. 31 de plano medio y vista en sentido de oriente - occidente, se aprecia la posición final del camión en perspectiva por el costado derecho, donde al fondo entre el espacio de la carrocería y cabina se observa la puerta en color blanco de la construcción. Igualmente se observa que, de la posición final de la llanta anterior derecha, sale un fluido hacia atrás, conformado por un lago hemático y restos biológicos.

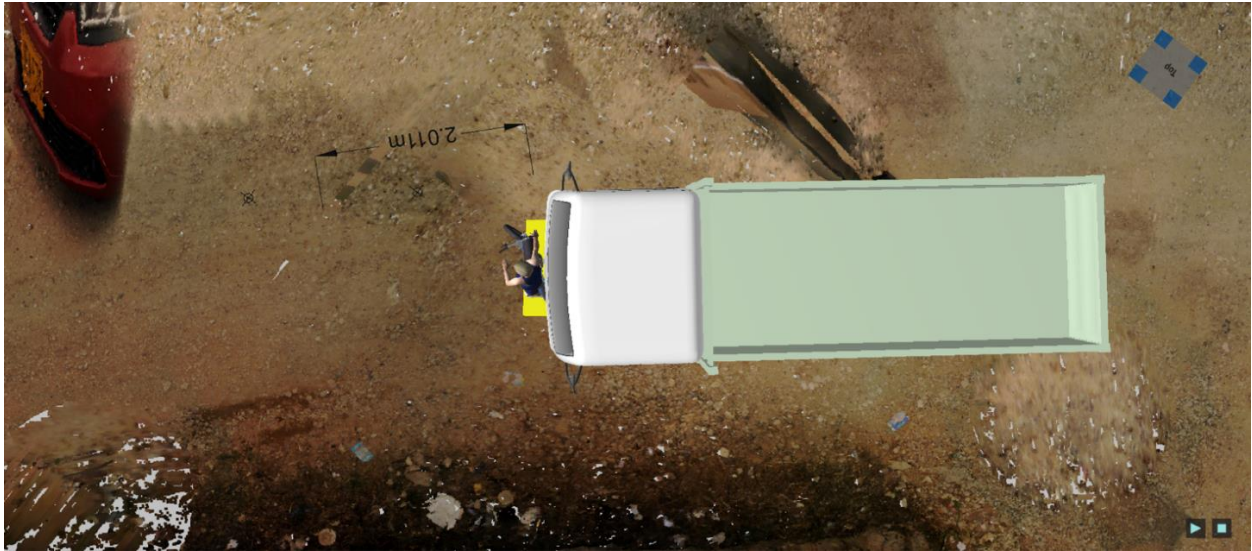
FIGURA No. 2

| <b>FIGURA No 2.</b> Vista en planta de plano medio del área o zona de impacto (PZI) dentro de la vía entre camión y ciclista en el lugar de los hechos “diagonal 11A con carrera 27, Vereda Llano Grande, Paipa”. | <b>BASES:</b> Levantamiento topográfico con escáner 3D, replanteo topográfico del lugar de los hechos, bosquejo planimétrico reportado en el informe policial de accidente de tránsito No. SIN y fotografías de escena analizadas. |

- 9.2.1 La figura 2, ilustra en planta y en el recuadro en amarillo, la zona de interacción (entendida como la región de la vía en la que pudo ocurrir la colisión), las cuales son compatibles con la información disponible (descriptiva y fotográfica) sobre los daños en losvehículos, la trayectoria pre impacto y pos impacto y las fotografías de escena analizadas.

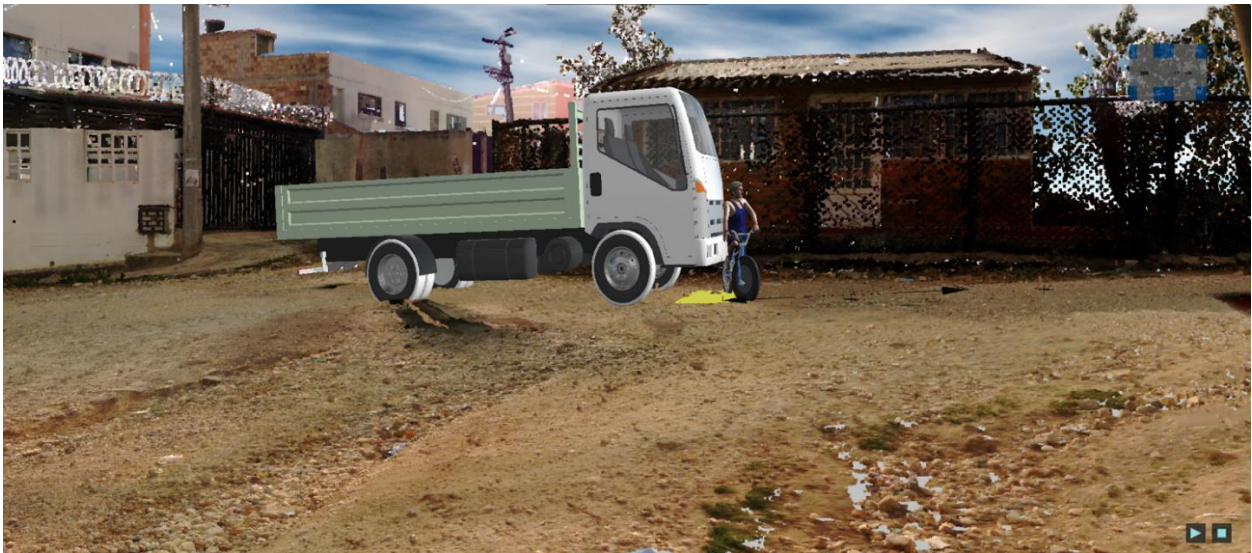
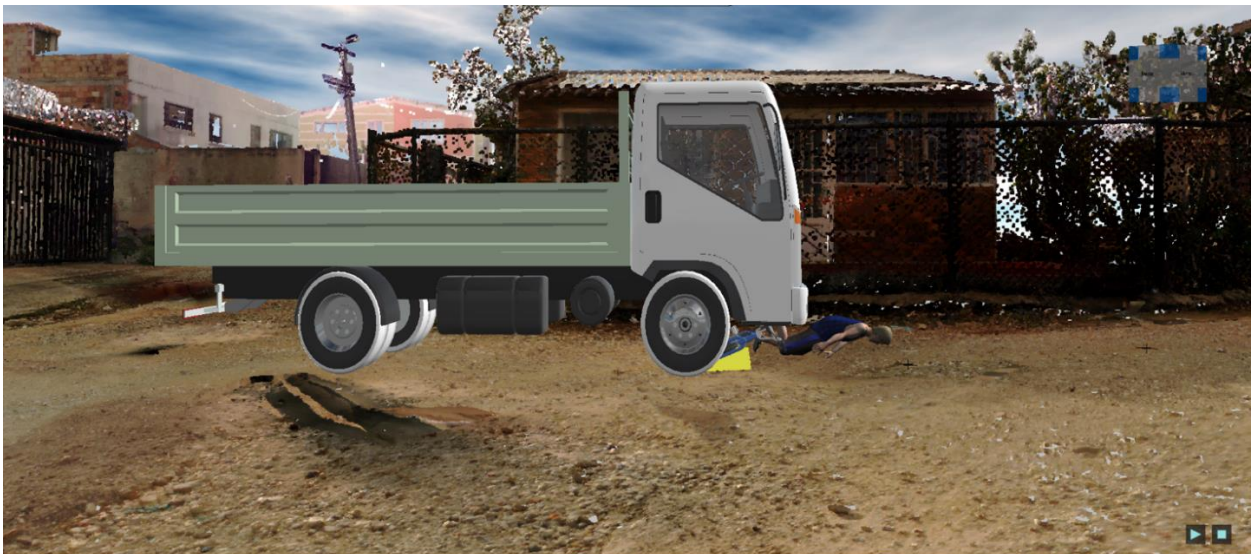
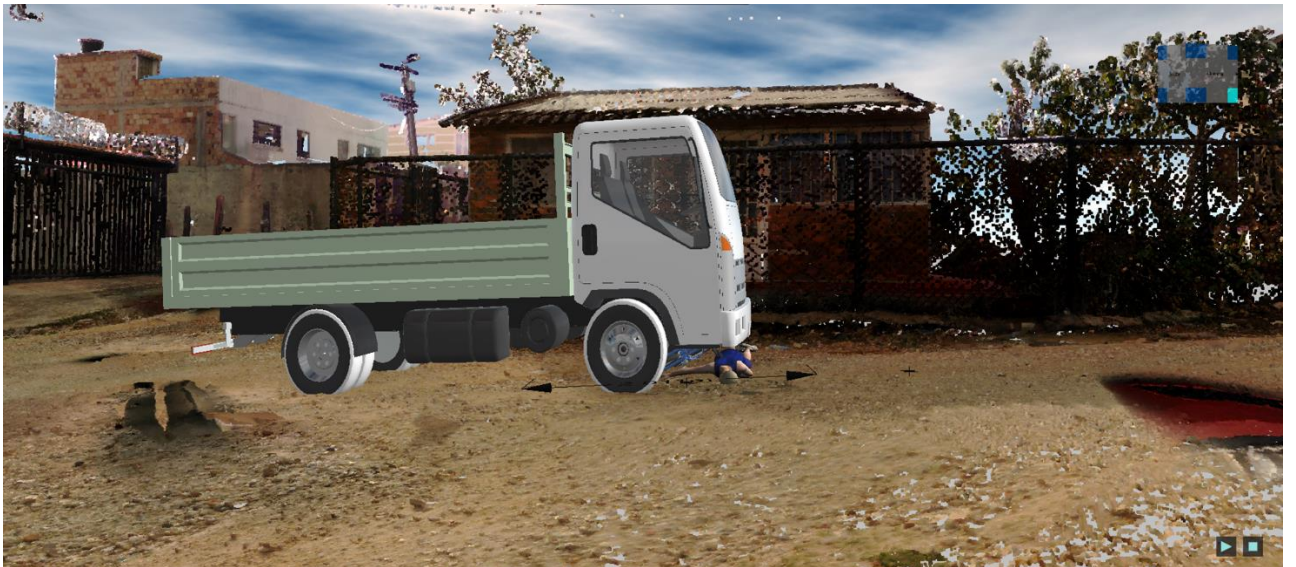
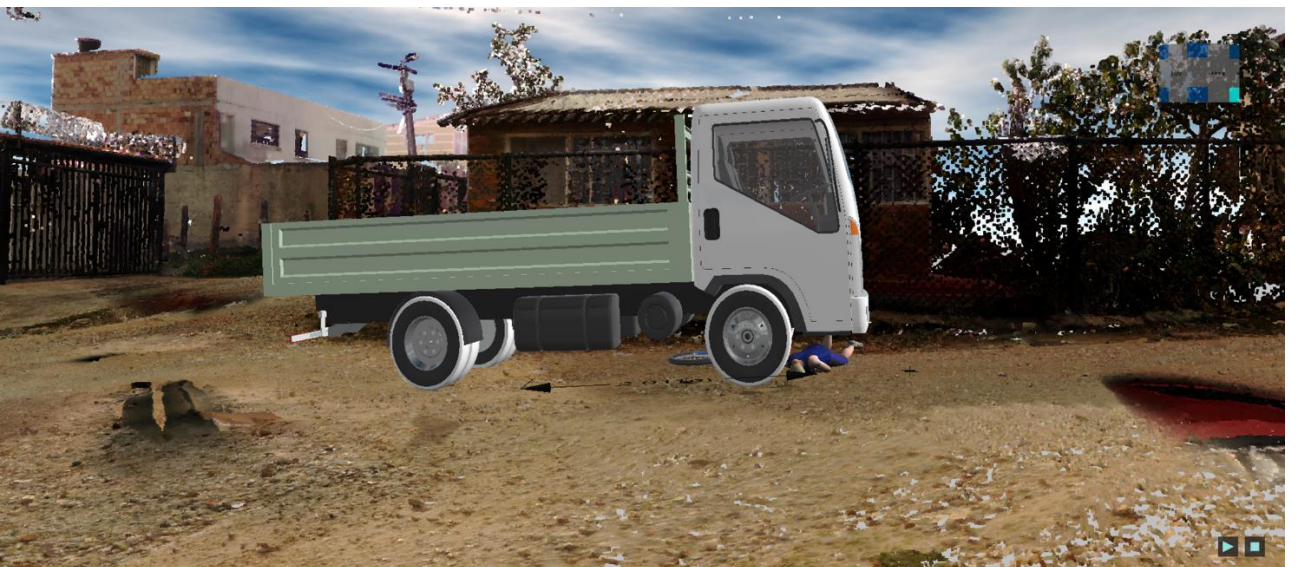
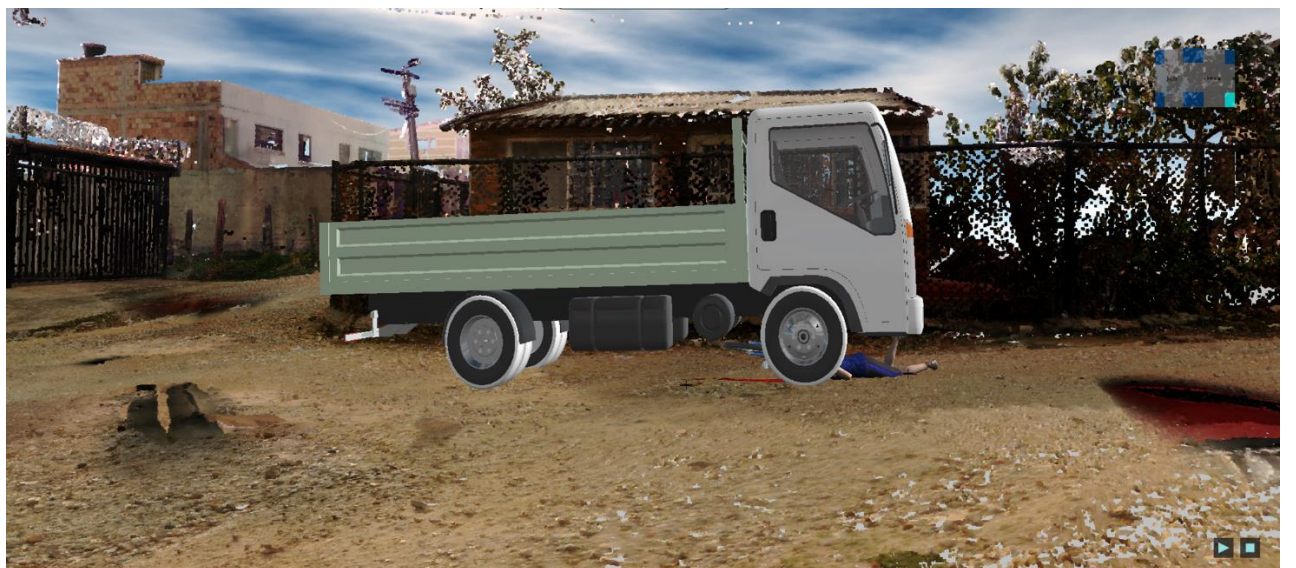
- 9.3.1 Las figuras 3 a 3.4 representan la posición relativa aproximada de la configuración de impacto y dinámica de evento entre el vehículo No.1 (camión) y vehículo No.2 (ciclista), (constituidas por las posiciones y orientaciones de estos al momento de la interacción), vista en planta y en perspectiva, lo cual es compatible con la distribución de los daños en los vehículos, la posición final del vehículo y ciclista, las lesiones descritas en el informe pericial de necropsia realizado a Juan José Jiménez Jiménez.

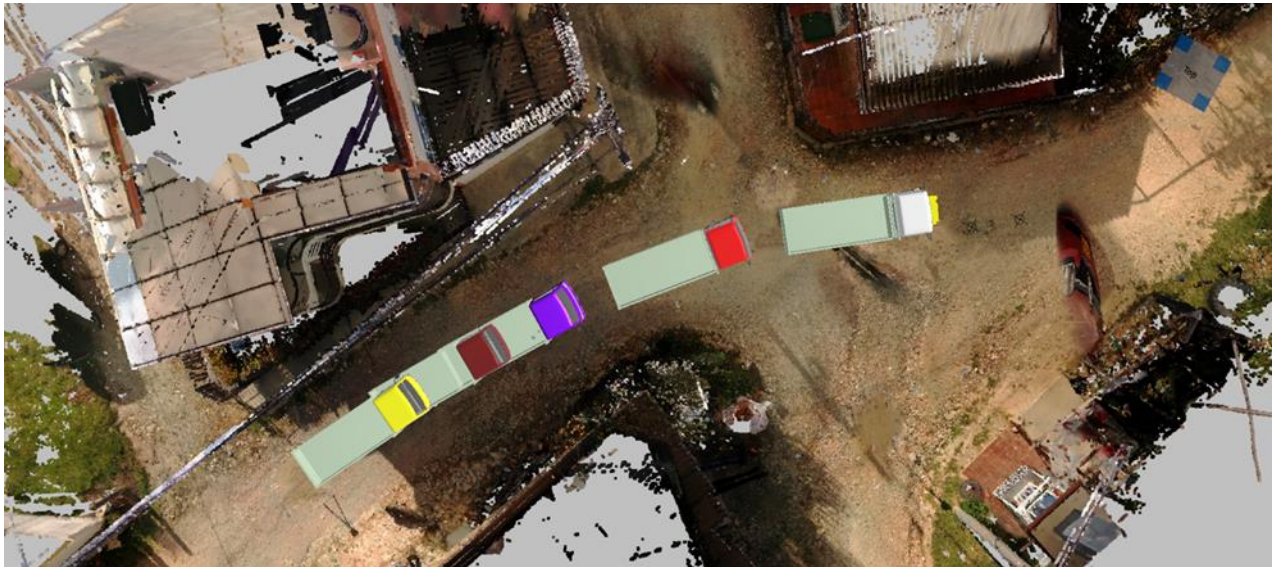
al llegar a la intersección esta no cambia de dirección, si no que mantiene su dirección y entra cortando la curva y sigue su desplazamiento por el carril izquierdo, como se ilustra en la secuencia de figuras con los colores amarillo a blanco.

Figura No.6, vista de plano medio y en planta del lugar de los hechos, la cual ilustra la trayectoria relativa aproximada seguida por camioneta sobre la vía, hasta la zona de impacto. Tomada del software 3D zone.

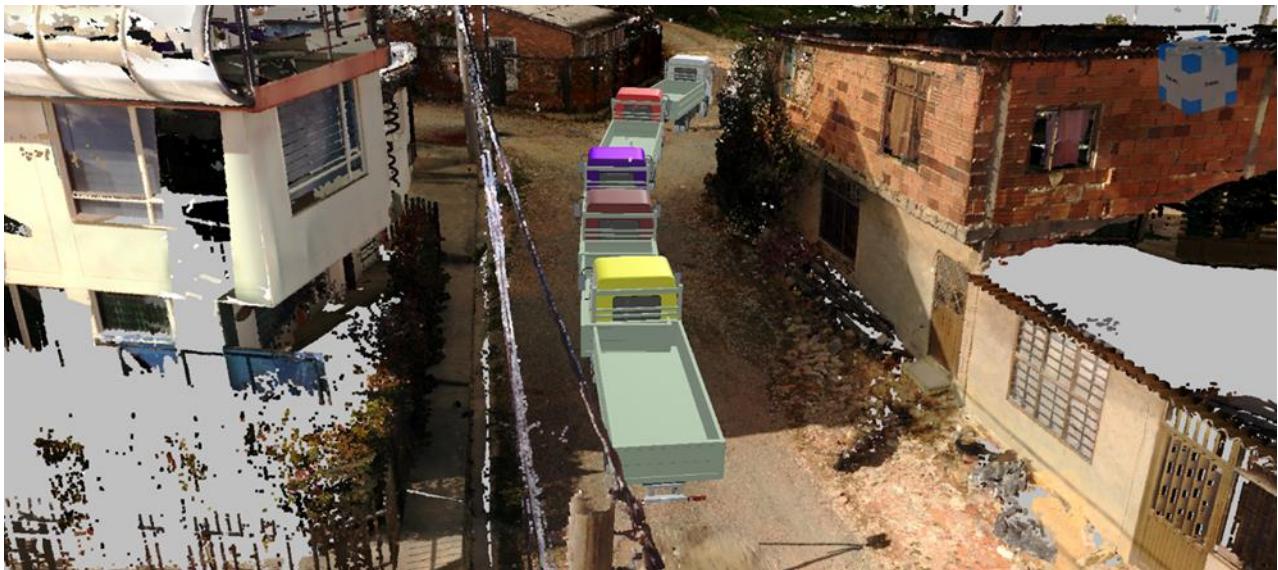
Figura No.7, vista de plano medio y en perspectiva del lugar de los hechos, en sentido sur – norte, la cual ilustra la trayectoria relativa aproximada seguida por camioneta sobre la vía, hasta la zona de impacto. Tomada del software 3D zone.

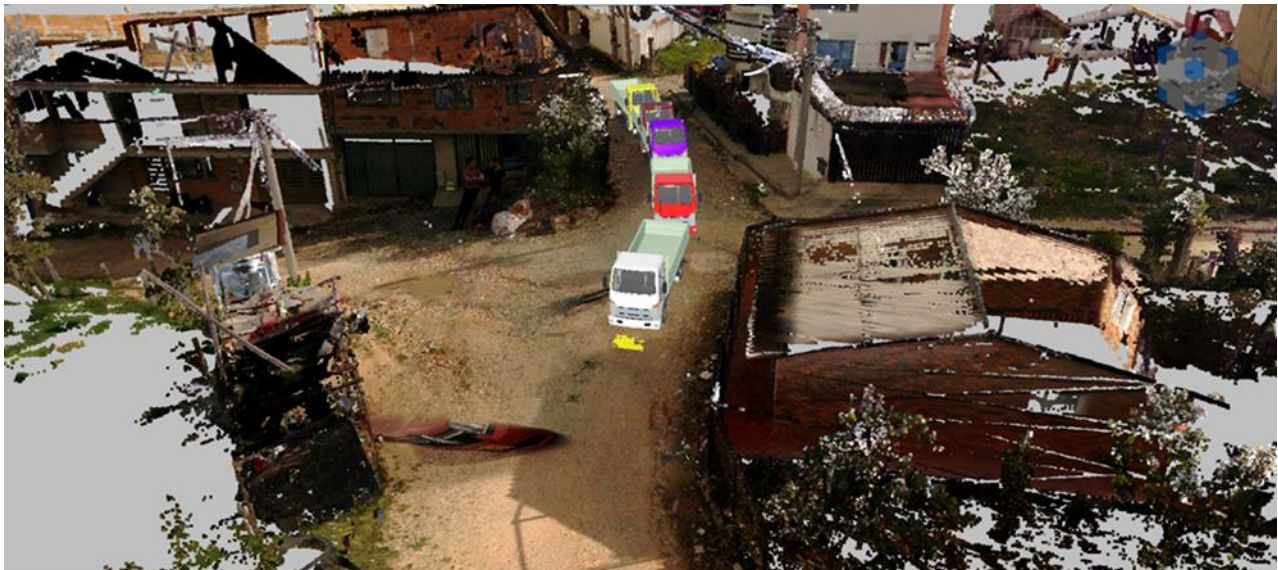
Figura No.8, vista de plano medio y en perspectiva del lugar de los hechos, en sentido norte – sur, la cual ilustra la trayectoria relativa aproximada seguida por camioneta sobre la vía, hasta la zona de impacto. Tomada del software 3D zone.

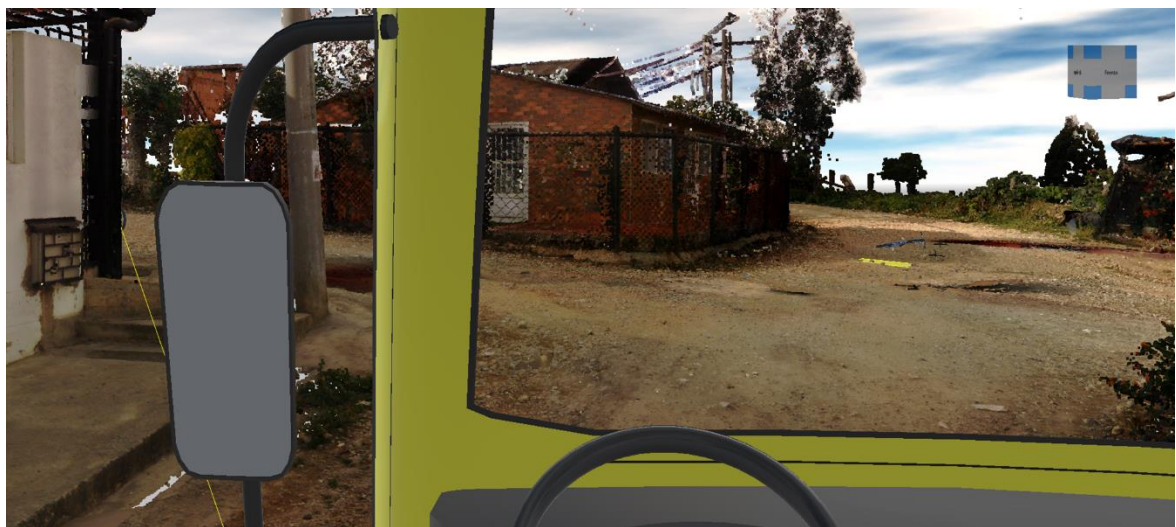
Figura No.14, Tomada del programa Software (3D zone) en la que se ilustra en perspectiva desde el interior de la camioneta de sur a norte la posición relativa aproximada de la camioneta viajando por el centro de la calzada entre un rango de 15 y 21 km/h, 1.5 segundos antes de llegar a la zona de intersección y el ciclista viajando por el carril izquierdo de la carrera 27, en sentido occidente a oriente entre un rango de velocidad de 14 y 25 km/h.

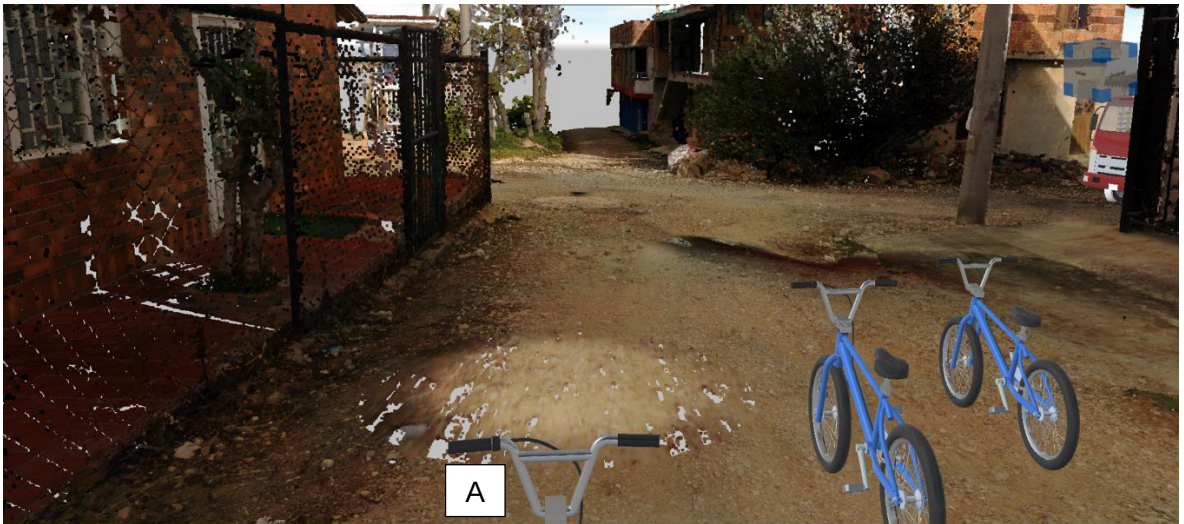
Figura No.15, Tomada del programa Software (3D zone) en la que se ilustra desde la perspectiva de ciclista (para análisis la posición A de la bicicleta) 1.5 segundos antes de llegar a la zona de intersección viajando por el carril izquierdo de la carrera 27, en sentido occidente a oriente entre un rango de velocidad de 14 y 25 km/h. y de sur a norte la posición relativa aproximada de la camioneta viajando por el centro de la calzada entre un rango de velocidad de 15 y 21 km/h.
