# **DICTAMEN PERICIAL**

**CASO: ACCIDENTE OCURRIDO EN TERRAZA EDIFICACIÓN  
UBICADA EN LA CALLE 4 No 19-88  
MUNICIPIO SANTANDER DE QUILICHAO**

**ELABORÓ: Ingeniero Electricista Julio Fermín Jiménez Uribe**

Santiago de Cali, enero 22 de 2024.

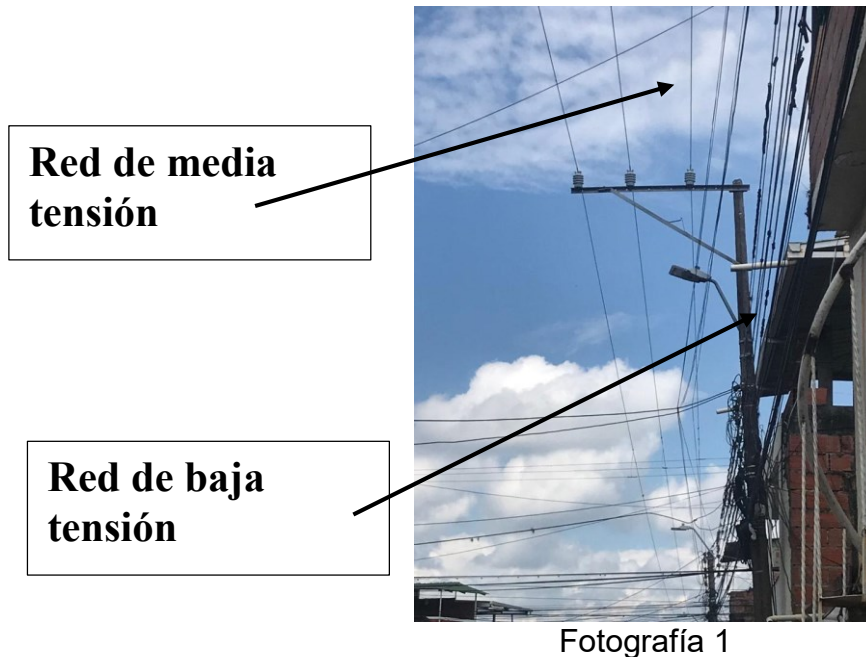
En la fotografía No 1, tomada el 13 de enero de 2024, se observa la permanencia de las redes de media y baja tensión sobre la fachada por la calle 4.

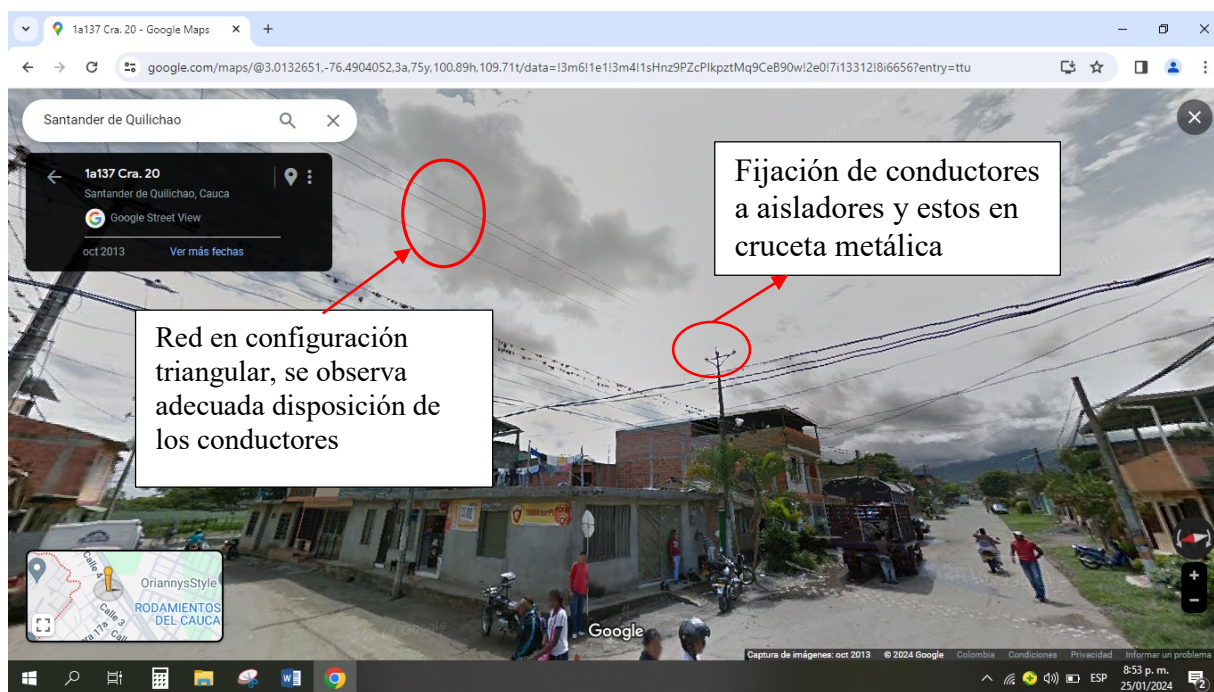
En la siguiente imagen de google correspondiente al año 2013, se observa la configuración triangular de la red y el cumplimiento normativo de la fijación de los conductores en los aisladores de porcelana tipo pin y estos a su vez instalados en su cruceta metálica.

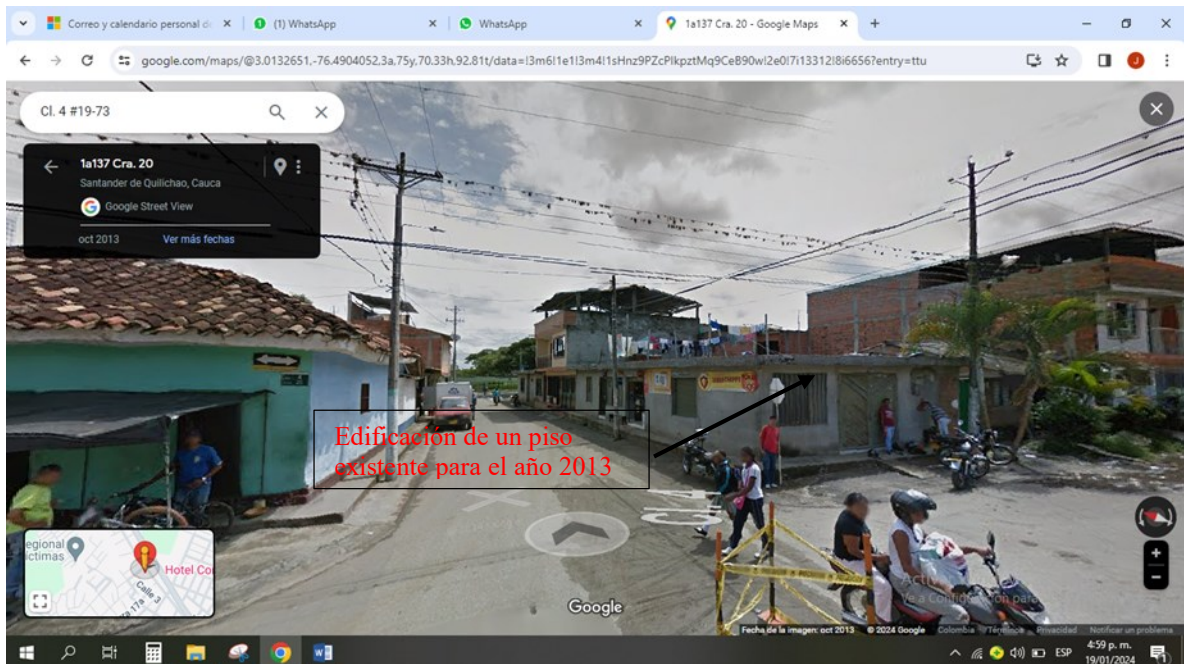
IMAGEN No 1 – Tomada de Google maps del año 2013

En las imágenes Nos 1 y 2, tomadas de google maps, que corresponden al mes de octubre de 2013, se observa que existe edificación de un piso y que no se cumple la distancia horizontal b de 2.3 metros exigida en el RETIE.

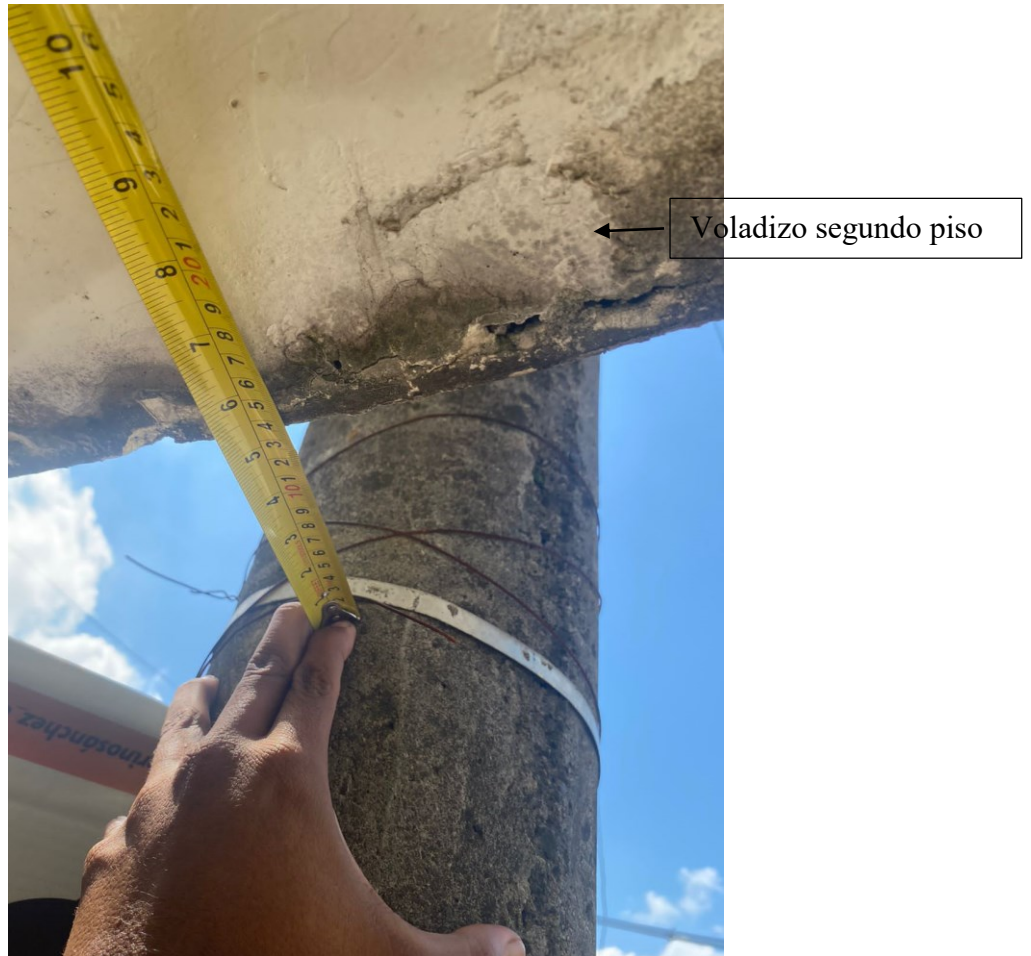
Fotografía 2

En la fotografía No 2 se observa que el voladizo de la loza está casi contra el poste de energía, se concluye que la proyección vertical hacia arriba de ese voladizo no cumple con la distancia horizontal exigida por el RETIE.

En la fotografía 2, tomada el 13 de enero de 2024, se comprueba que la distancia entre el voladizo de la losa a altura final del primer piso es de 14 centímetros, confirmando la violación de la edificación de las distancias de seguridad según el RETIE.

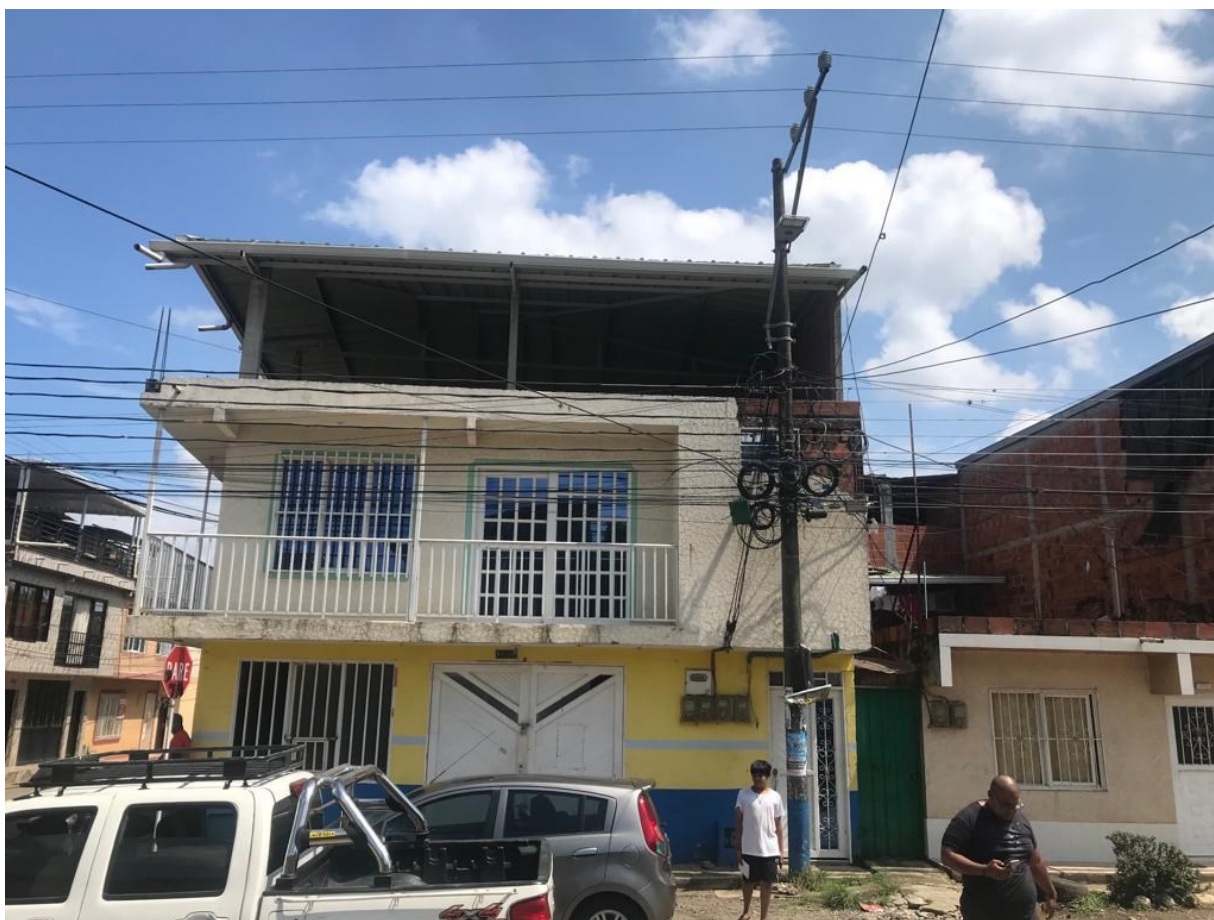
Fotografía No 3. Edificación fachada sobre calle 4 y red MT actual

Se resalta que de acuerdo con la documentación aportada, el constructor o propietario de la edificación, desde la construcción del primer piso, violó las distancias de seguridad horizontal a la red de media tensión.

Para el nivel de construcción de la terraza, según el dictamen del ingeniero Casas, también el constructor o propietario violaron la exigencia del RETIE de no construir debajo de redes eléctricas, por lo que se configuran dos violaciones a las exigencias del RETIE: 1. Incumplimiento de la distancia horizontal de la edificación a la red eléctrica y 2. Incumplimiento a la exigencia del RETIE sobre la prohibición de realizar construcciones debajo de las redes eléctricas; lo anterior se resalta en la imagen tomada del RETIE y copiada en la respuesta del literal e) del presente informe. Los incumplimientos anteriores permiten la existencia del riesgo de accidente eléctrico, como efectivamente ocurrió el 6 de enero de 2018.

- En consecuencia, con la conclusión anterior, es recomendable que el usuario y/o propietario del inmueble impida el uso libre de la terraza, hasta tanto no mitigue o elimine el riesgo de electrocución existente.
