CLASIFICACIÓN LUGAR DE LA AFECTACIÓN DE LAS VIVIENDAS (ÓVALO EN LAS IMÁGENES) A RAÍZ DEL DESLIZAMIENTO DEL 19/ABRIL/2017 BARRIO PERSIA SEGÚN EL POT MANIZALES A ESA FECHA (ACUERDO 663 DEL 2007)

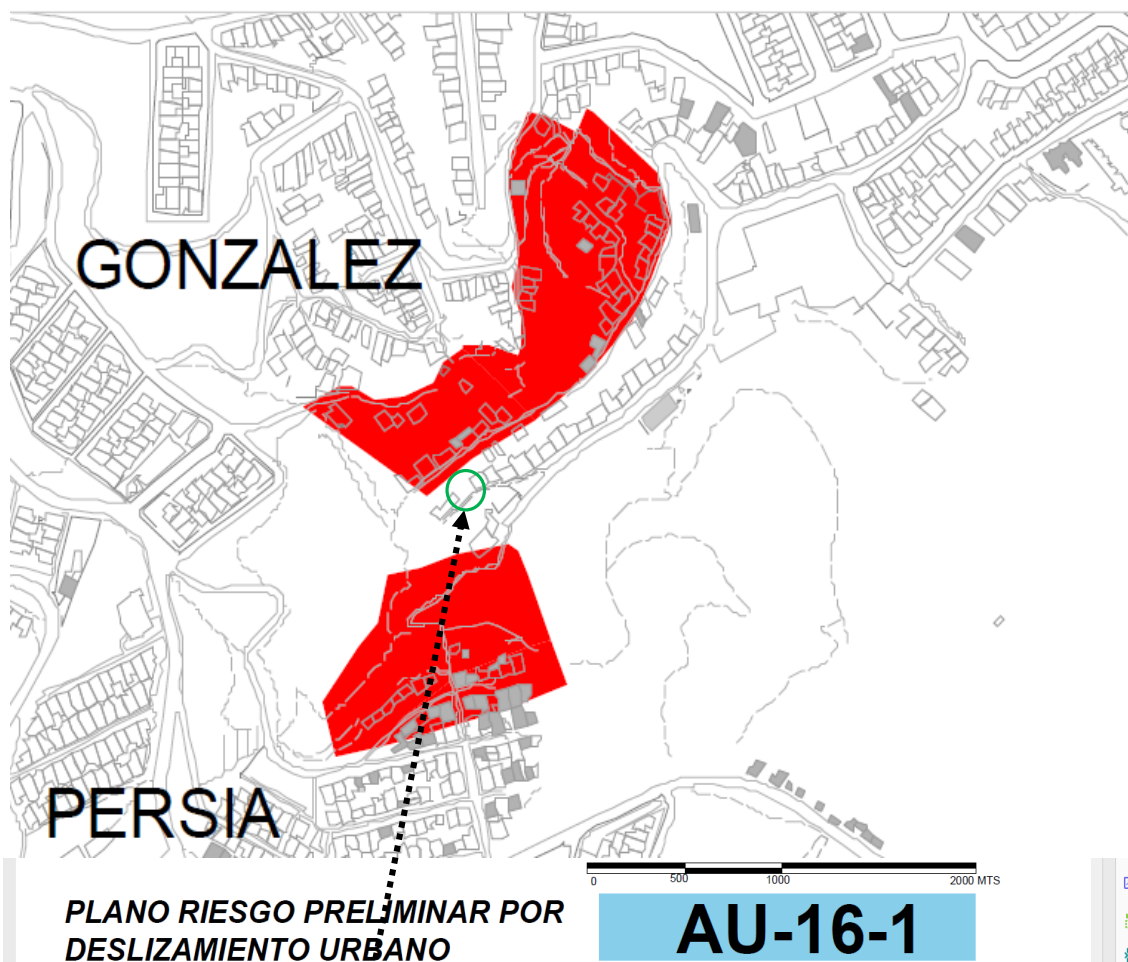
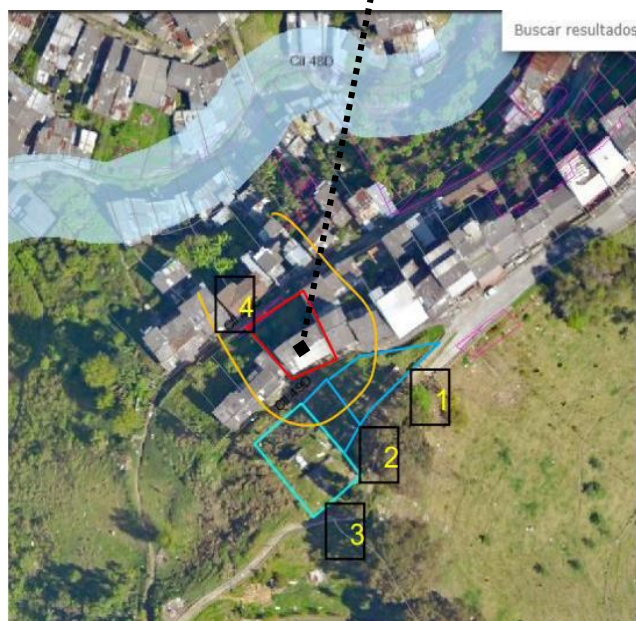
**PLANO AU-16-1 "RIESGO PRELIMINAR POR DESLIZAMIENTO URBANO"**

- 1: Predio ficha 10203810003000
- 2: Predio ficha 10203810002000
- 3: Predio ficha 10203810001000
- Línea color ocre: perímetro aproximado del escarpe dejado por el deslizamiento de abril de 2017.
- 4: Predio ficha 10203800002000, en donde vivían las personas fallecidas

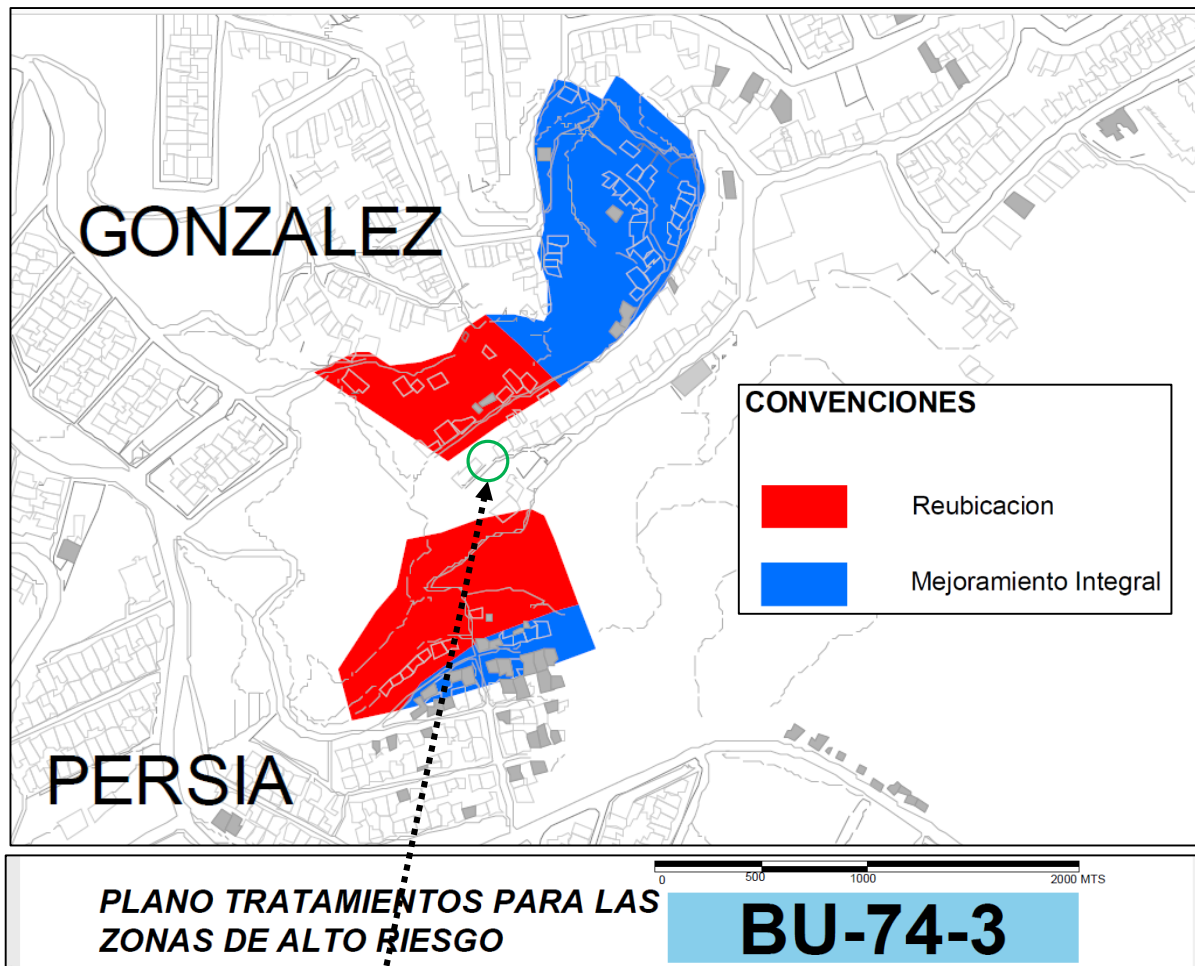
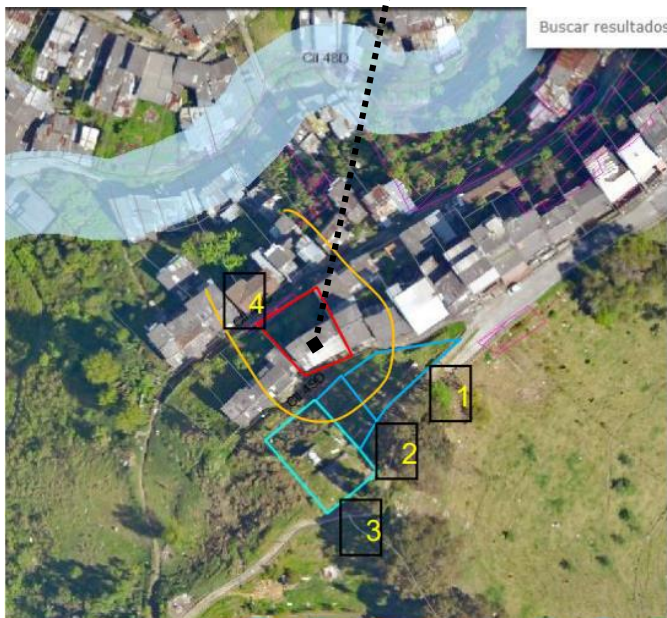
**PLANO BU-74-3 "TRATAMIENTOS PARA LAS ZONAS DE ALTO RIESGO"**

- 1: Predio ficha 10203810003000
  - 2: Predio ficha 10203810002000
  - 3: Predio ficha 10203810001000
- Línea color ocre: perímetro aproximado del escarpe dejado por el deslizamiento de abril de 2017.
- 4: Predio ficha 10203800002000, en donde vivían las personas fallecidas

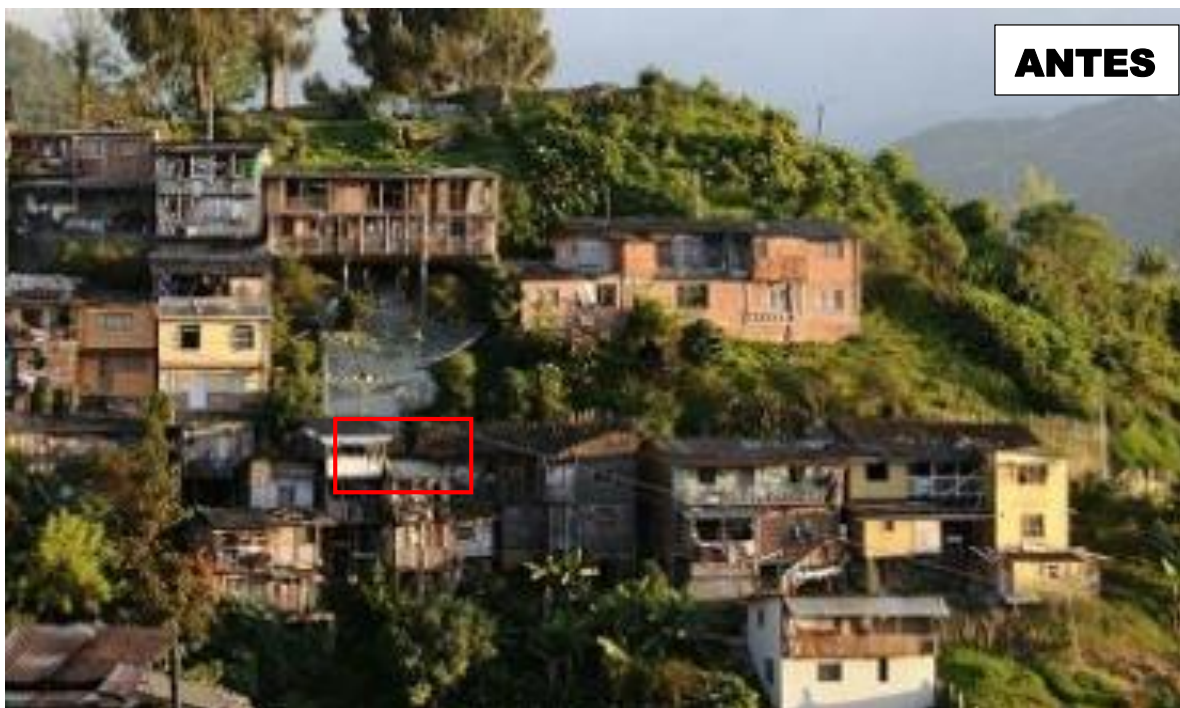
**IMAGEN BARRIO PERSIA ANTES DEL DESLIZAMIENTO DE 19/ABR/2017**  
(El polígono representa punto de referencia común en ambas imágenes)

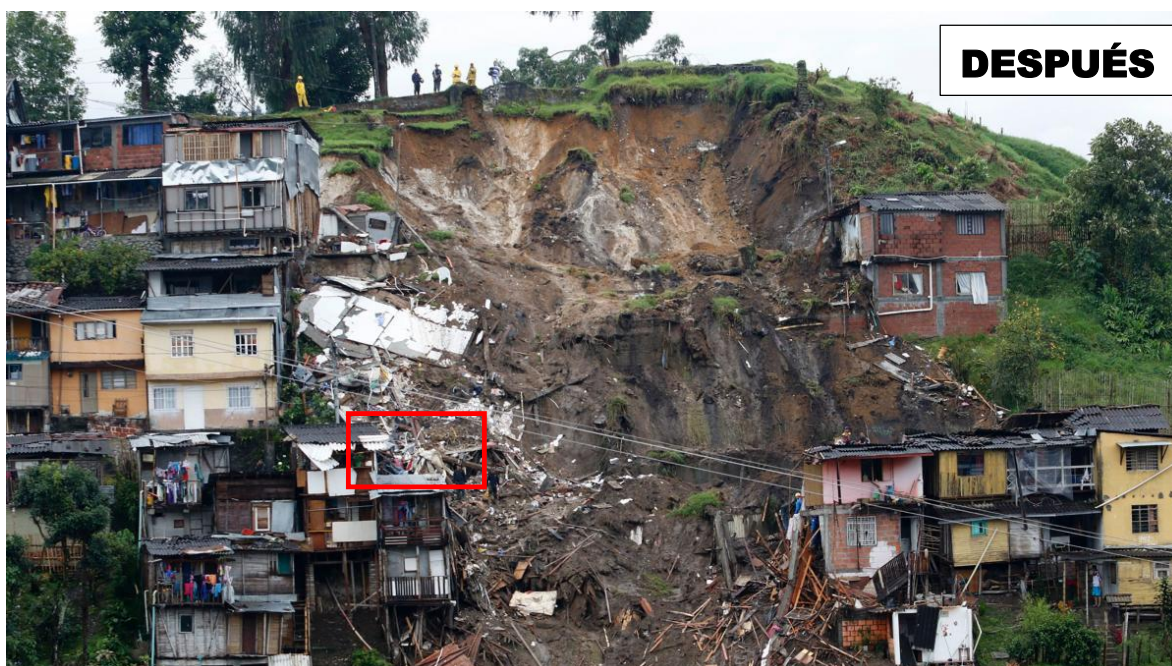
**IMAGEN BARRIO PERSIA DESPUÉS DEL DESLIZAMIENTO DE 19/ABR/2017**  
(El polígono representa punto de referencia común en ambas imágenes)

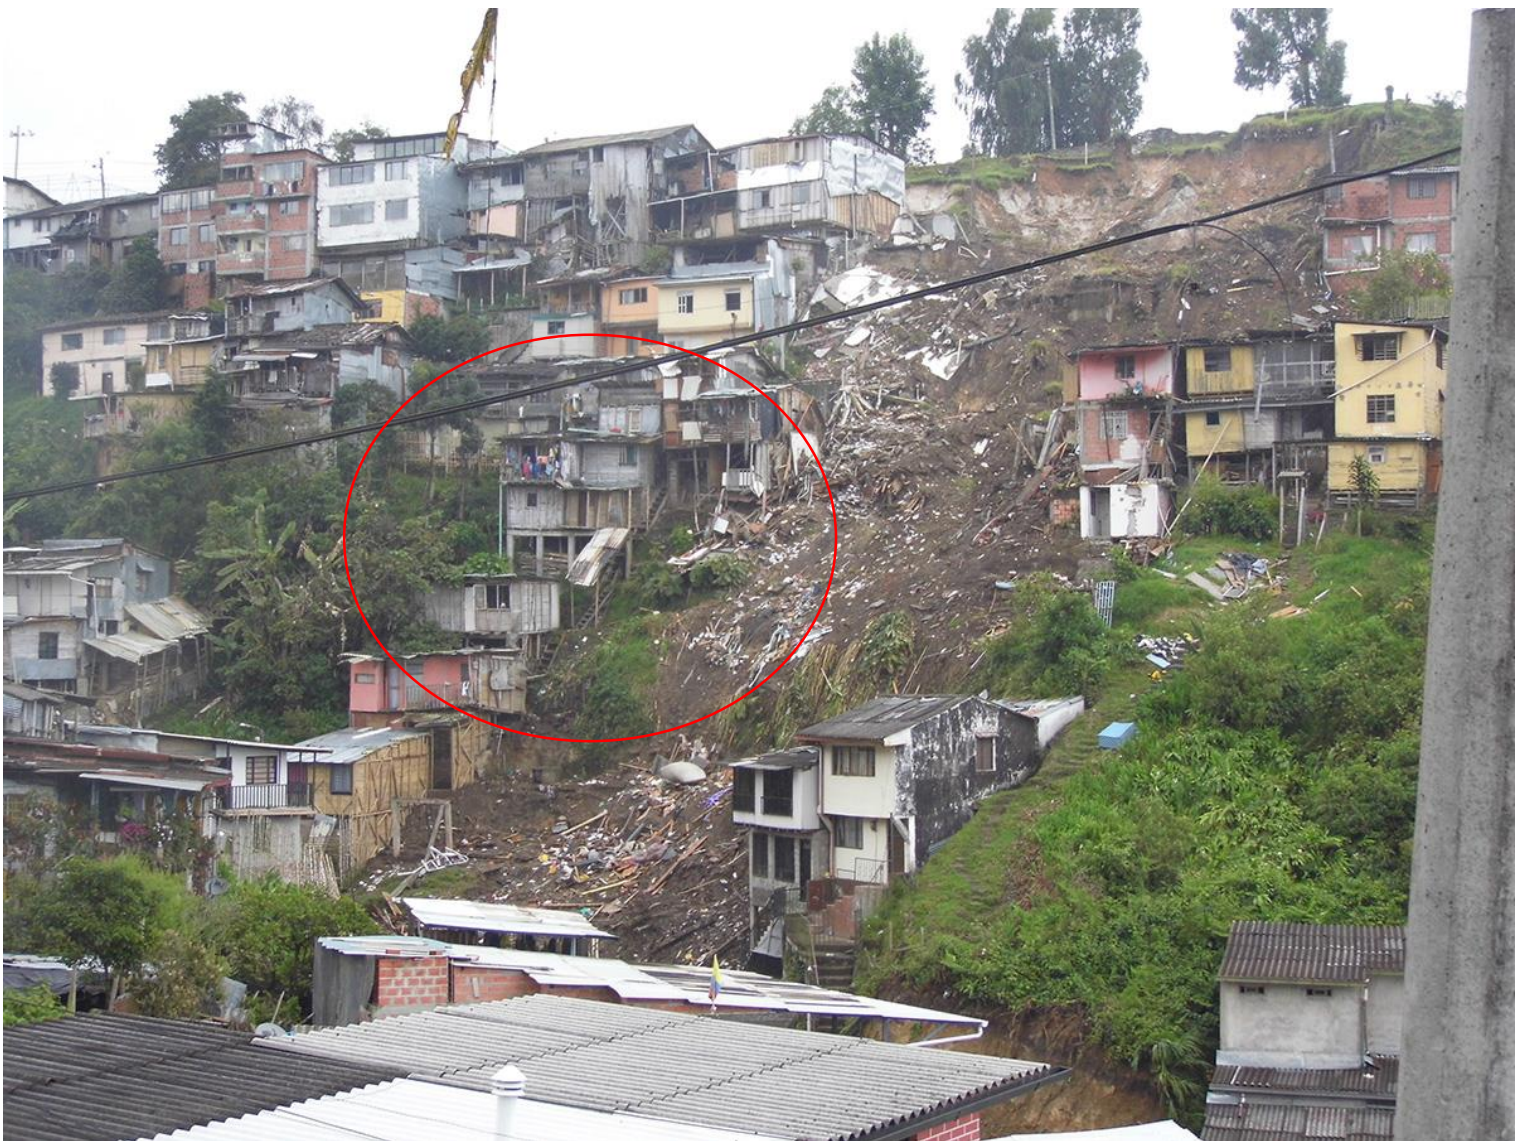
**VULNERABILIDAD FÍSICA DE VIVIENDAS SOBRE LADERA DE ALTA  
PENDIENTE BARRIO PERSIA MANIZALES  
IMAGEN DEL DESLIZAMIENTO OCURRIDO EL 19/ABRIL/2017**

**(nótese en la imagen la tipología de construcción de algunas  
viviendas con cimentaciones sobre guaduas, esterilla, bahareque  
o mixtura de materiales)**

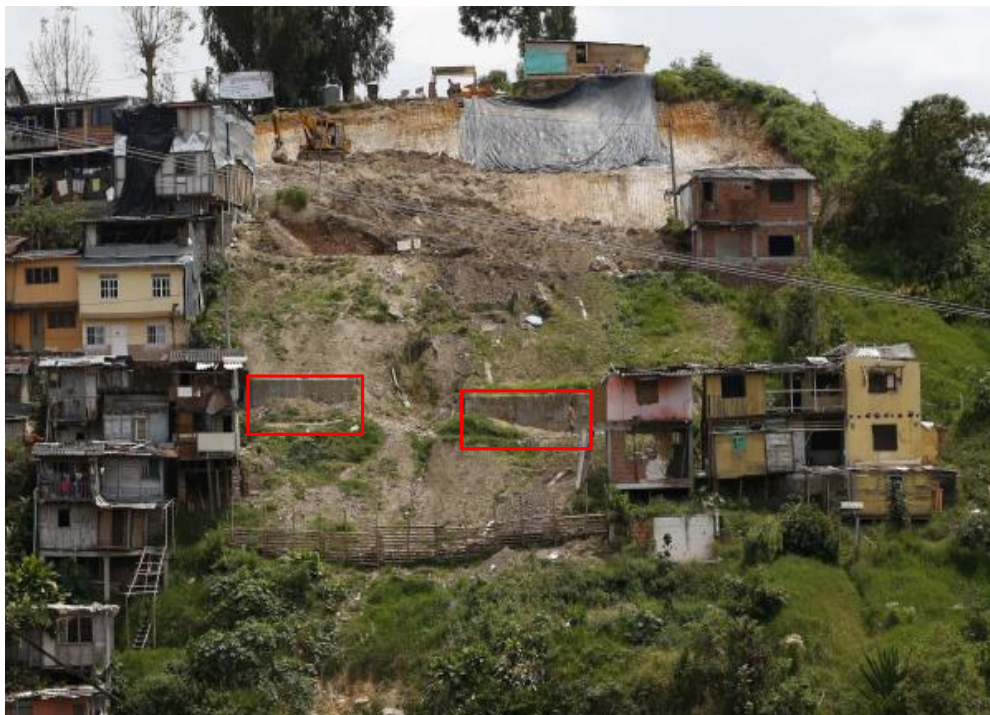
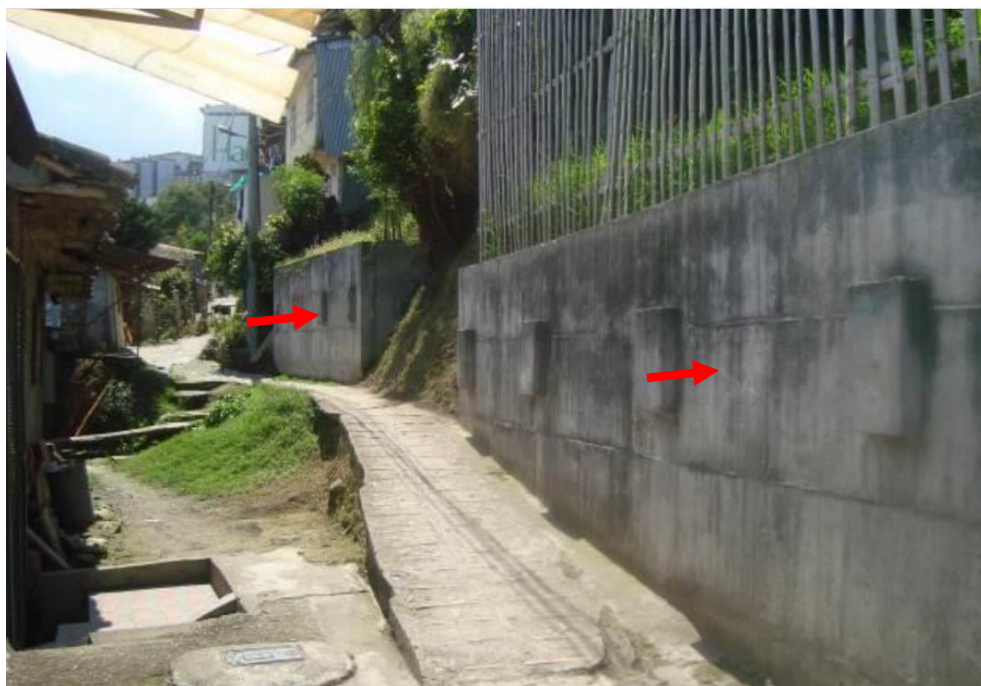
**MUROS CONSTRUIDOS POR PROBLEMÁTICA PUNTUAL DETRÁS DE VIVIENDAS DEL SECTOR, DADA LA PRESENCIA DE MATERIALES DE LLENO ANTRÓPICO, BASURAS Y ESCOMBROS E INADECUADOS MANEJOS DE AGUAS, ENTRE OTROS**

(Nótese en la imagen como los **muros resistieron el deslizamiento** debido a su estructura, no obstante, las viviendas sobre estos (con alta vulnerabilidad física por el tipo de construcción), no pudieron resistir la fuerza del flujo de material generado por el deslizamiento de la ladera desde la parte superior)

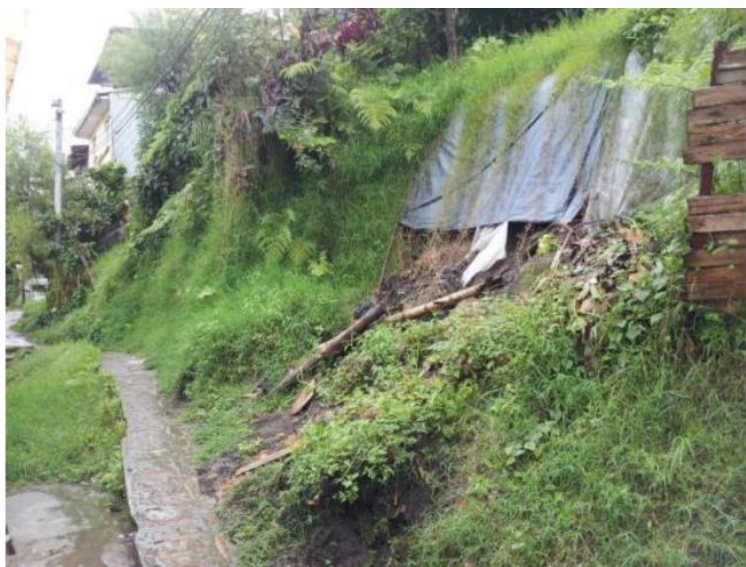
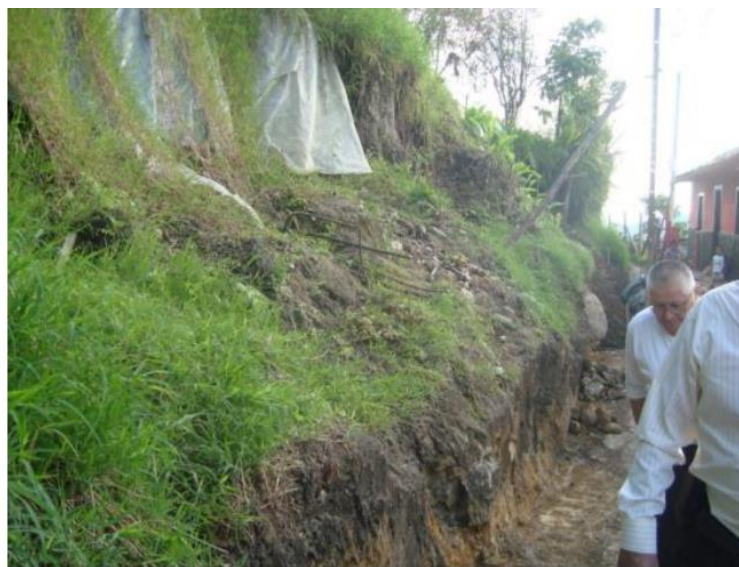
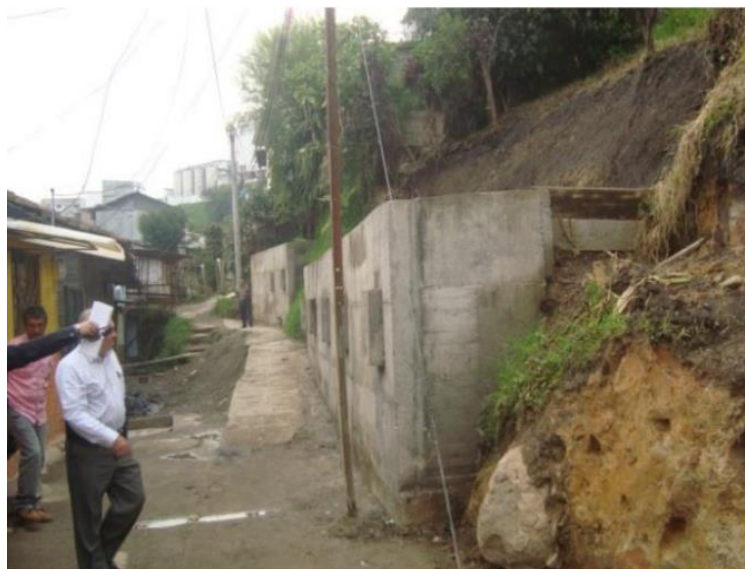
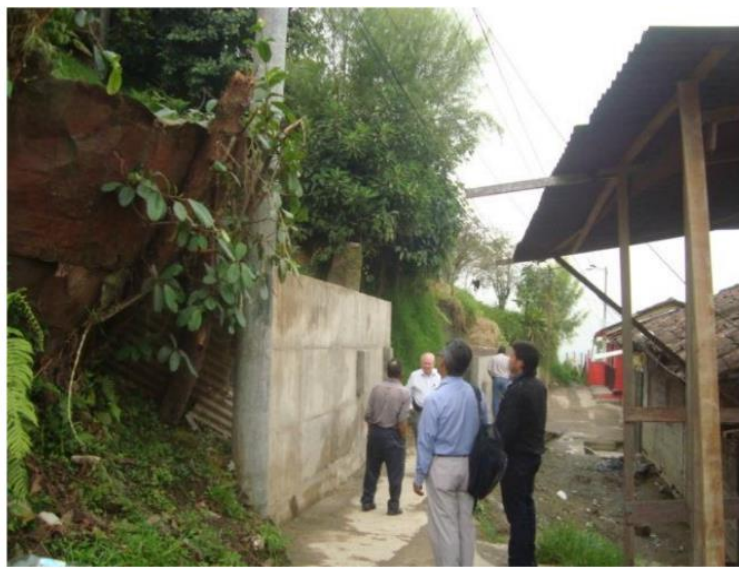
**nótese en las siguientes imágenes de la parte superior (antes de la construcción de los muros), parte de la problemática puntual de riesgo que se presentaba por la presencia de materiales de lleno antrópico, basuras y escombros e inadecuados manejos de aguas en estos puntos justo detrás de viviendas del sector. En la parte inferior los muros construidos.**
