Asunto: Reporte de daños en inmuebles.

Adjunto la información técnica y administrativa correspondiente a trabajos de mantenimiento de la red de distribución de agua potable instalada en 3" PVC, presentado el día 12 de diciembre, en la Carrera 26 G10 # 80-74, barrio Marroquín I con posible afectación del predio.

## INFORME TÉCNICO DE DAÑO EN LA RED MATRIZ DE AGUA POTABLE

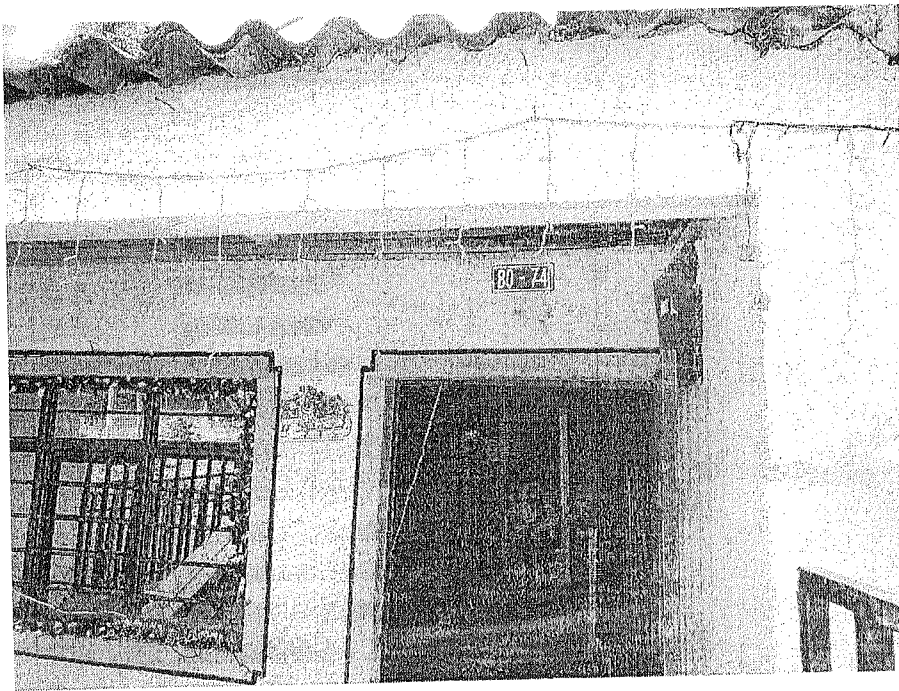
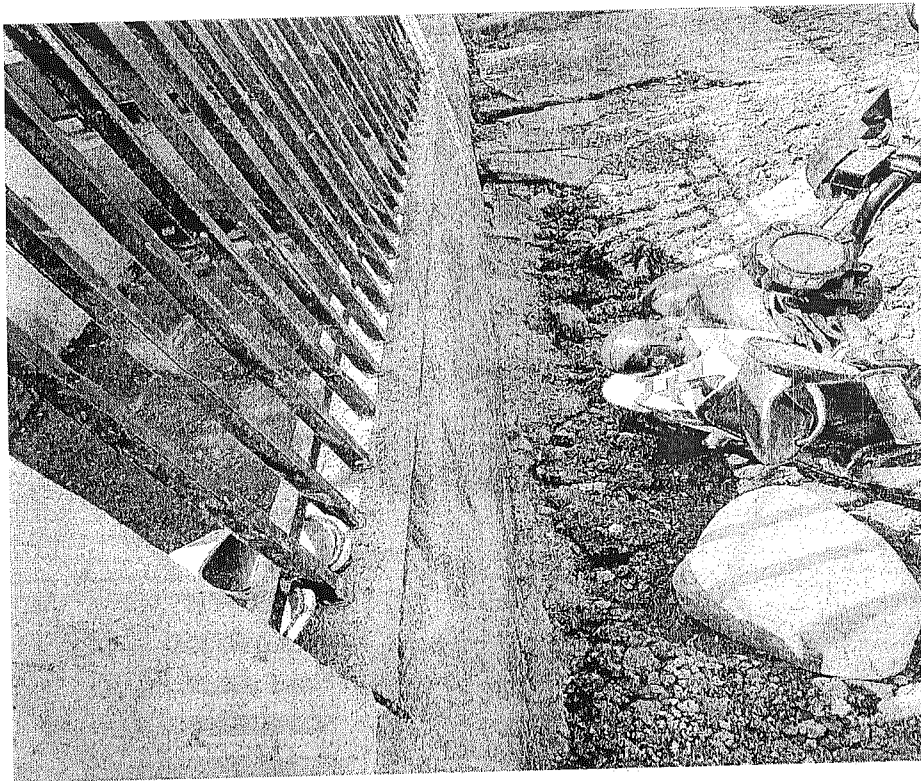
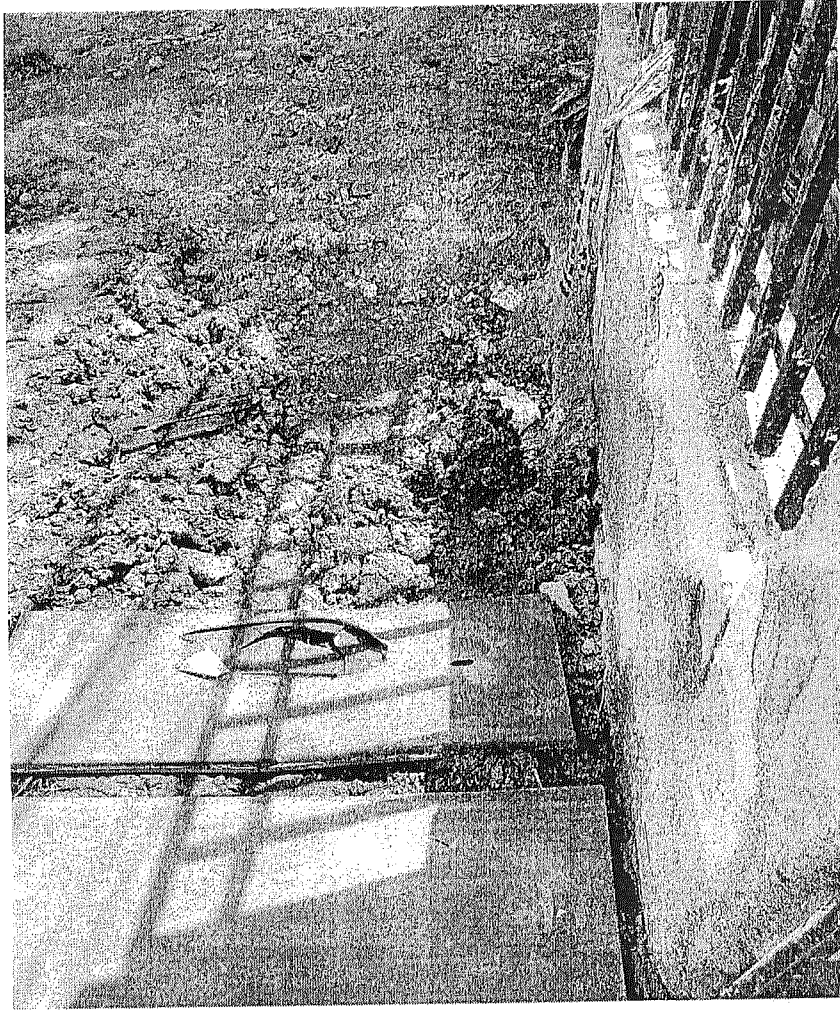
Fotografías caso Marroquín

Posible afectación de vivienda por labores de mantenimiento en la red matriz de acueducto
