DIRECCIÓN DE TRÁNSITO Y TRANSPORTE

No. 0044 / DITRA – SETRA - LACR I- SUR 29.

Guamo, 17 de enero 2014

**Asunto: Informe Técnico de Accidente.**

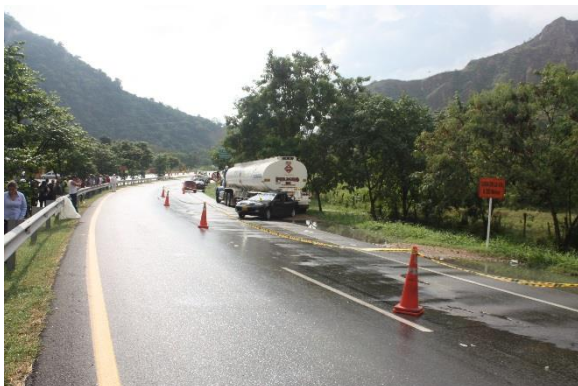
**Fotografía N° 1. (PANORAMICA )**

Imagen tomada en sentido Espinal – Melgar, donde se observa la geometría vial del sector, la señalización vertical y horizontal al igual que las posiciones finales de los vehículos comprometidos en el evento.

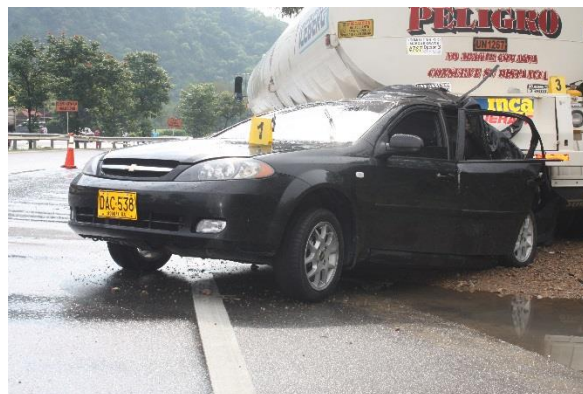
**Fotografía N° 2 (Plano Medio)**

Imagen tomada en sentido Espinal – Melgar, donde se observa las posiciones finales de los vehículos comprometidos en el evento y su posición en relación con la geometría y la construcción de la vía.

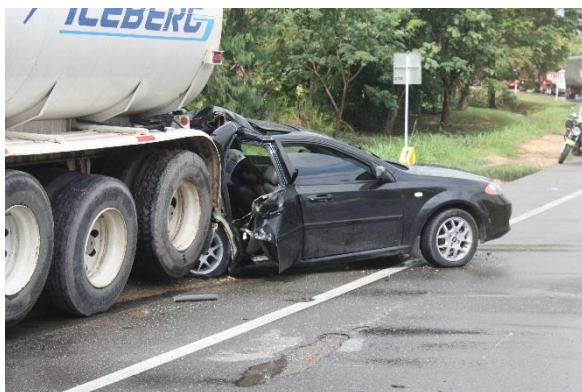
**Fotografía N° 3. (Plano Medio)**

Imagen tomada en sentido Melgar - Espinal, donde se observa las posiciones finales de los vehículos comprometidos en el evento y su posición en relación con la geometría y la construcción de la vía, donde se observa el vehículo tracto camión fuera de la berma y al vehículo automóvil que del impacto queda con una posición en sentido contrario al que se desplazaba

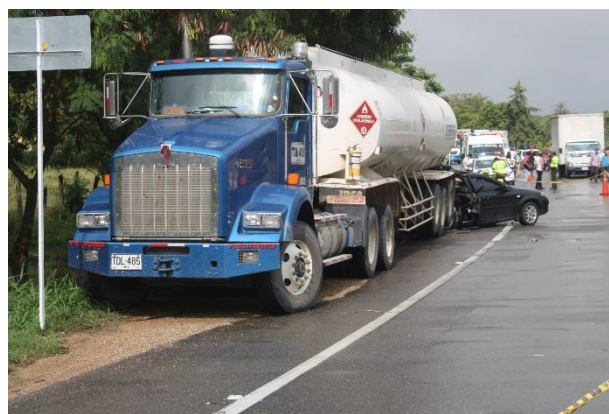
**Fotografía N° 4 (PANORAMICA)**

Imagen tomada en sentido Melgar - Espinal, donde se observa las posiciones finales de los vehículos comprometidos en el evento, se observa la geometría vial del sector, la señalización vertical y horizontal.
