Asunto: Entrega Informe Comisión Municipio de Sevilla Valle del Cauca. Proceso de Responsabilidad Fiscal No. PRF-2020-00247.

## VISITA DE ORDEN TÉCNICO

Proceso de Responsabilidad Fiscal No. PRF 2020-00247

### **Visita Escenario Polideportivo el Pinar**

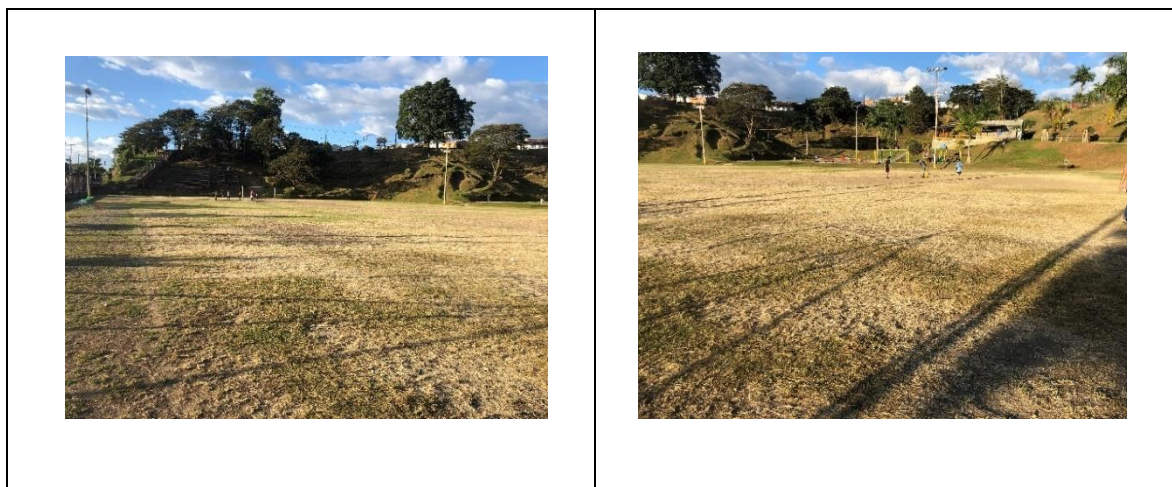
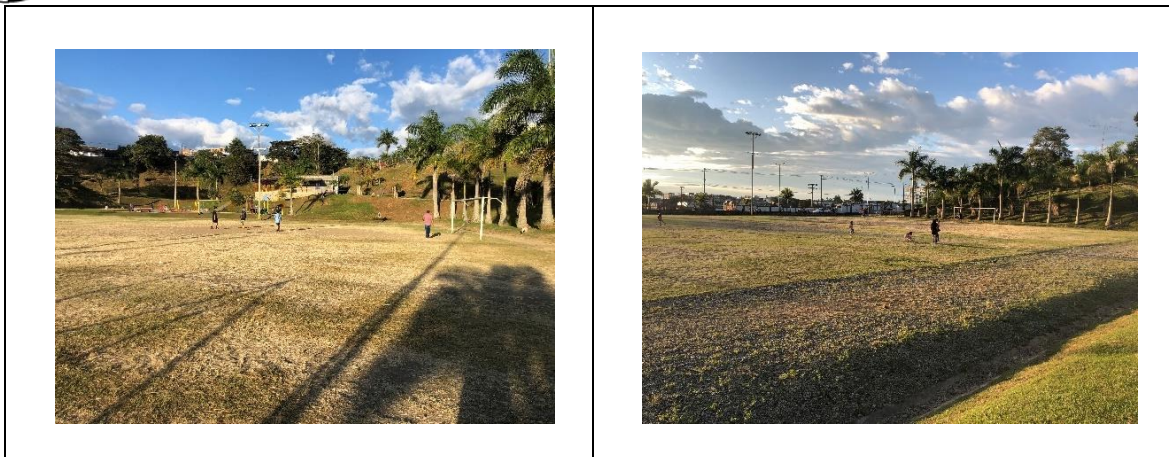
El día 23 de julio al final de la tarde se hace reconocimiento del escenario deportivo, observando el estado y la concurrencia de personal, practicando diferentes disciplinas deportivas (fútbol, patinaje, atletismo y ciclo montañismo), como se evidencia en el siguiente registro fotográfico Figura 1.

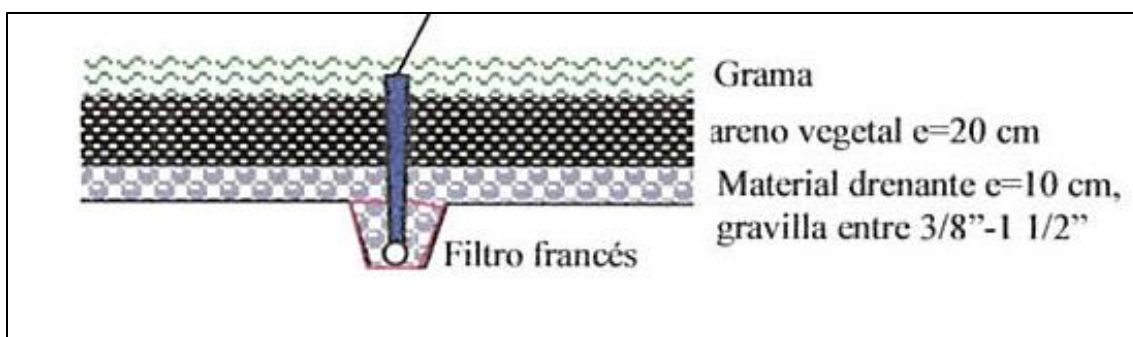
El día 24 de Julio se realiza el recorrido y pruebas técnicas al escenario deportivo, de manera particular a la cancha de fútbol. El punto de partida para desarrollar las actividades, es el conocimiento del estudio de suelos realizado por la Administración Municipal en la fecha agosto 16 del 2012, elaborado por la firma Suelos & Cimentaciones Nit 900354502 1, firmado por el Ingeniero calculista Jairo Patiño, quien recomienda los procesos constructivos de los drenajes internos o subsuperficial, indicando los parámetros técnicos de diámetros de tubería, clase de ésta, diseño de cajas colectoras, pendientes de las tuberías y los diferentes estratos de suelo para permitir la permeabilidad o infiltración del suelo, Figura 2.

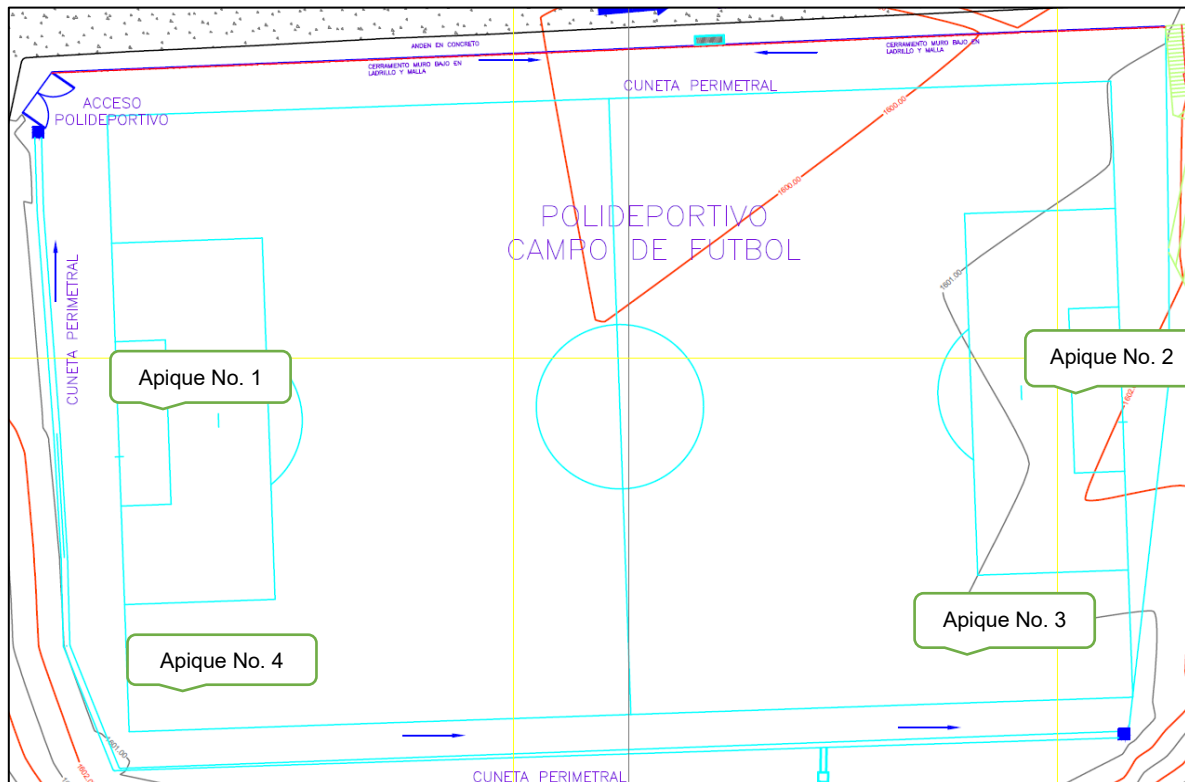
La distribución de los apiques se indica en la siguiente localización Figura 3.

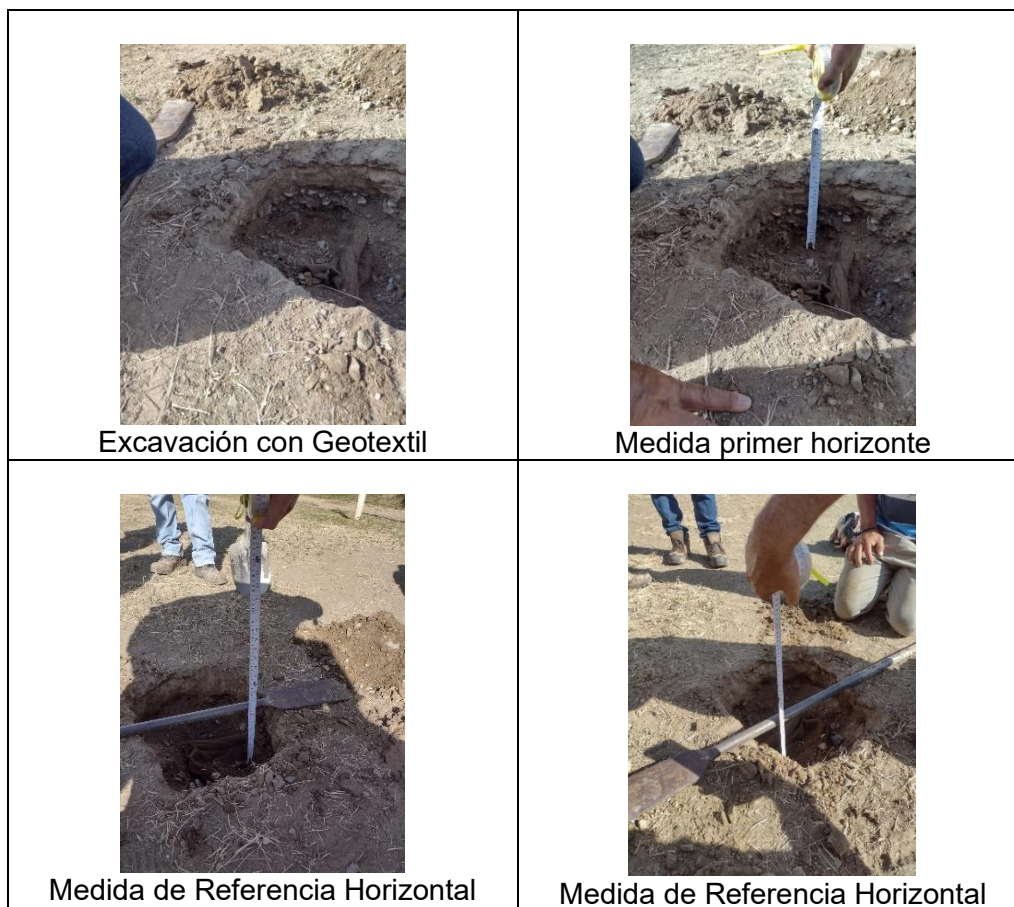
Figura 4.

La prueba se realiza mediante una perforación sin presencia de césped, ubicada en la parte media de la portería sur, la intervención consiste en abrir una excavación de un área aproximada de 70 cm de largo por 30 cm de ancho; se procede a excavar hasta una profundidad de 40 cm, caracterizando los siguientes estratos:

- Sin presencia de césped
- Capa superior de 10 cm (Arena vegetal).
- Capa de grava 12 cm (Gravilla entre 3/8" a 1 1/2").
- Presencia de geotextil conteniendo la capa de grava.

2. Los apiques 1 y 2, presentan poca presencia del estrato arena vegetal (materia orgánica y césped), debido al continuo uso del escenario deportivo (erosión mecánica - eólica), y poco mantenimiento del mismo.

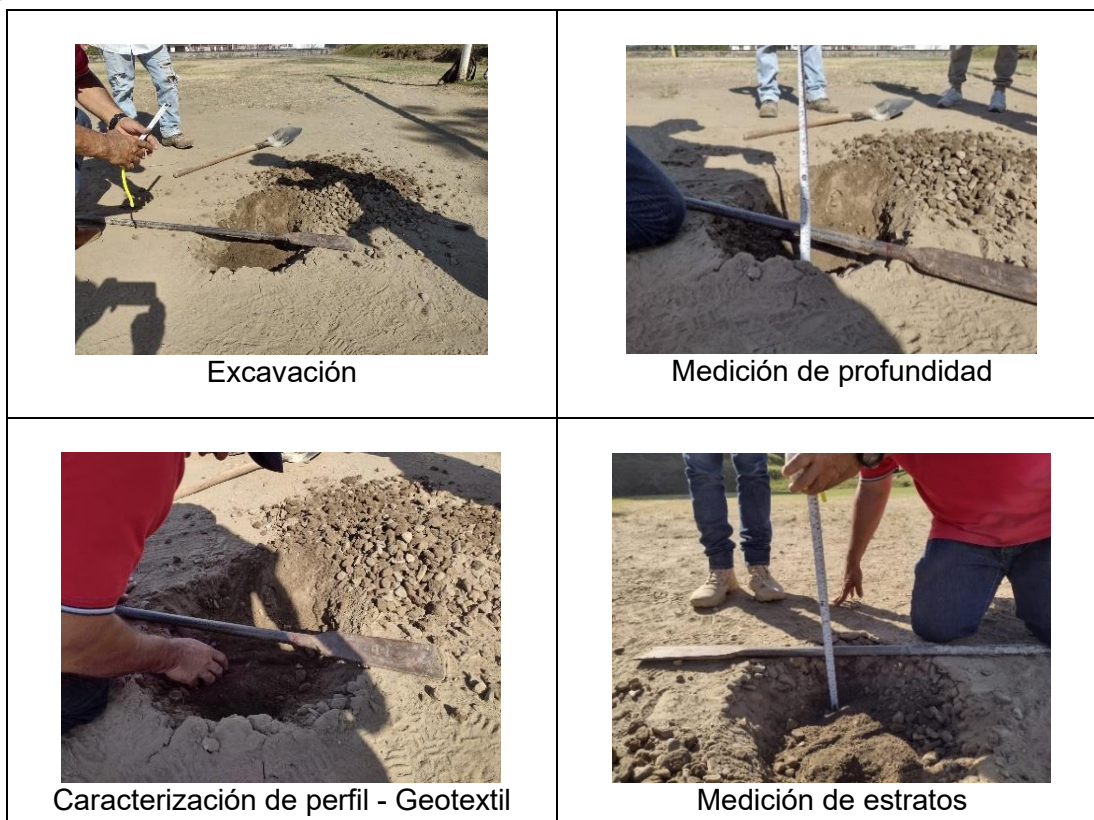
Figura 5.

La prueba se realiza mediante una perforación sin presencia de cesp d, ubicada en la parte media de la porter a norte, la intervenci n consiste en abrir una excavaci n de  rea aproximada de 70 cm de largo por 30 cm de ancho, se procede a excavar hasta una profundidad de 40 cm, caracterizando los siguientes estratos:

- Sin presencia de cesp d
- Capa superior de 10 cm (Arena vegetal).
- Capa de grava 19 cm (Gravilla entre 3/8" a 1 1/2").
- Presencia de geotextil conteniendo la capa de grava.

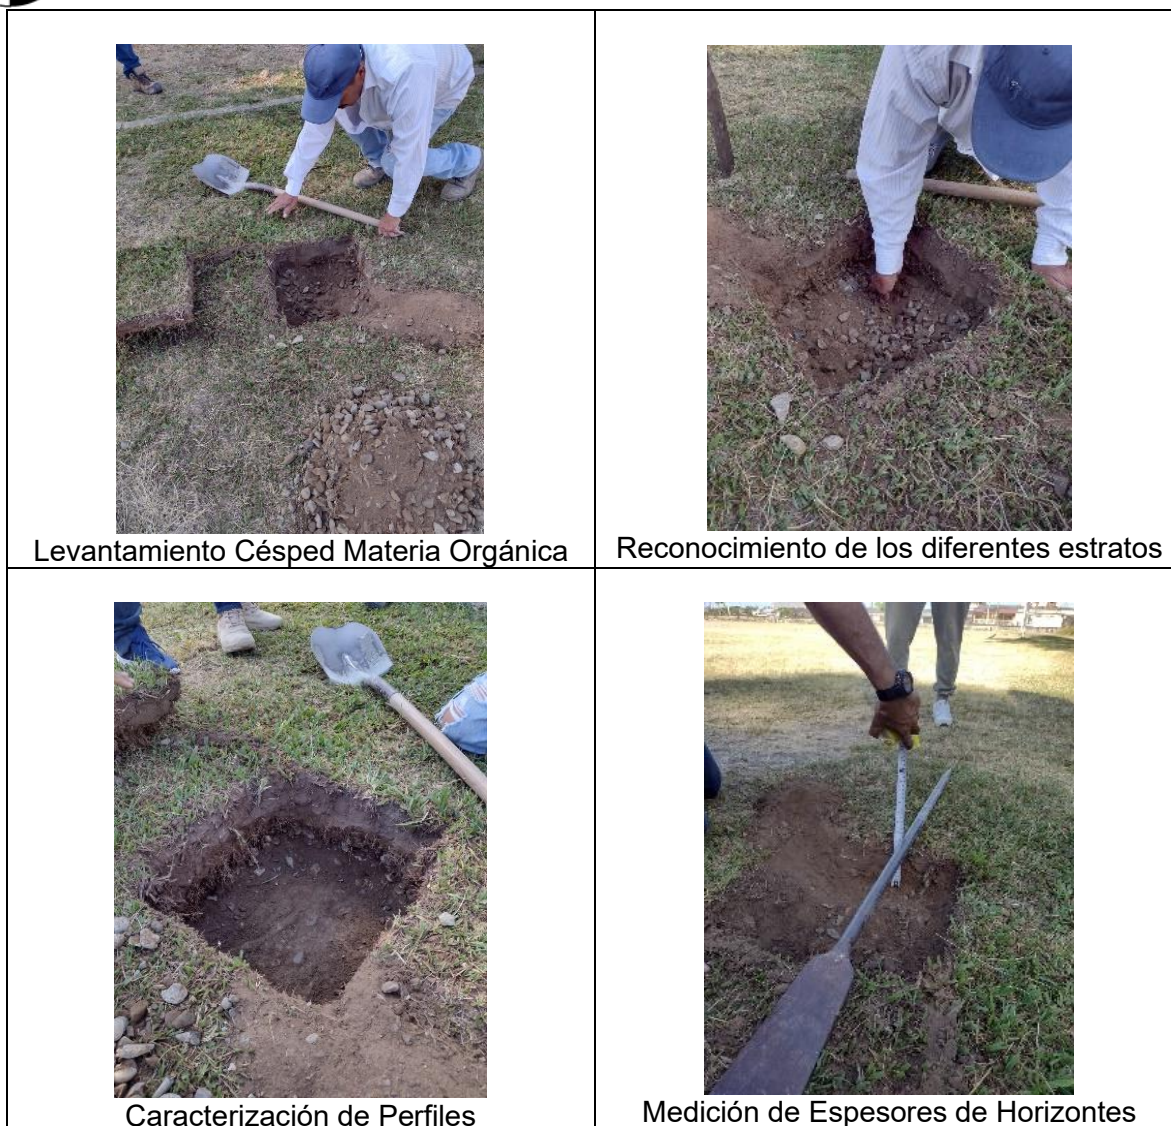
Figura 6.

La prueba se realiza mediante una perforación con presencia de cesp ed, ubicada en la parte nor oriental de la cancha, la intervenci on consiste en abrir una excavaci on con un  area aproximada 70 cm de largo por 30 cm de ancho, se procede a excavar hasta una profundidad aproximada de 40 cm, caracterizando los siguientes estratos:

- Presencia de cesp ed
- Capa superior de 10 cm (Arena vegetal).
- Capa de grava 16 cm (Gravilla entre 3/8" a 1 1/2").
- No se evidencio presencia de geotextil conteniendo la capa de grava.

3. Los apiques 3 y 4, son más homogéneos en las medidas de los diferentes estratos ya que son sectores del campo de fútbol con menos uso, por lo tanto conservan presencia de césped de diferentes clases.

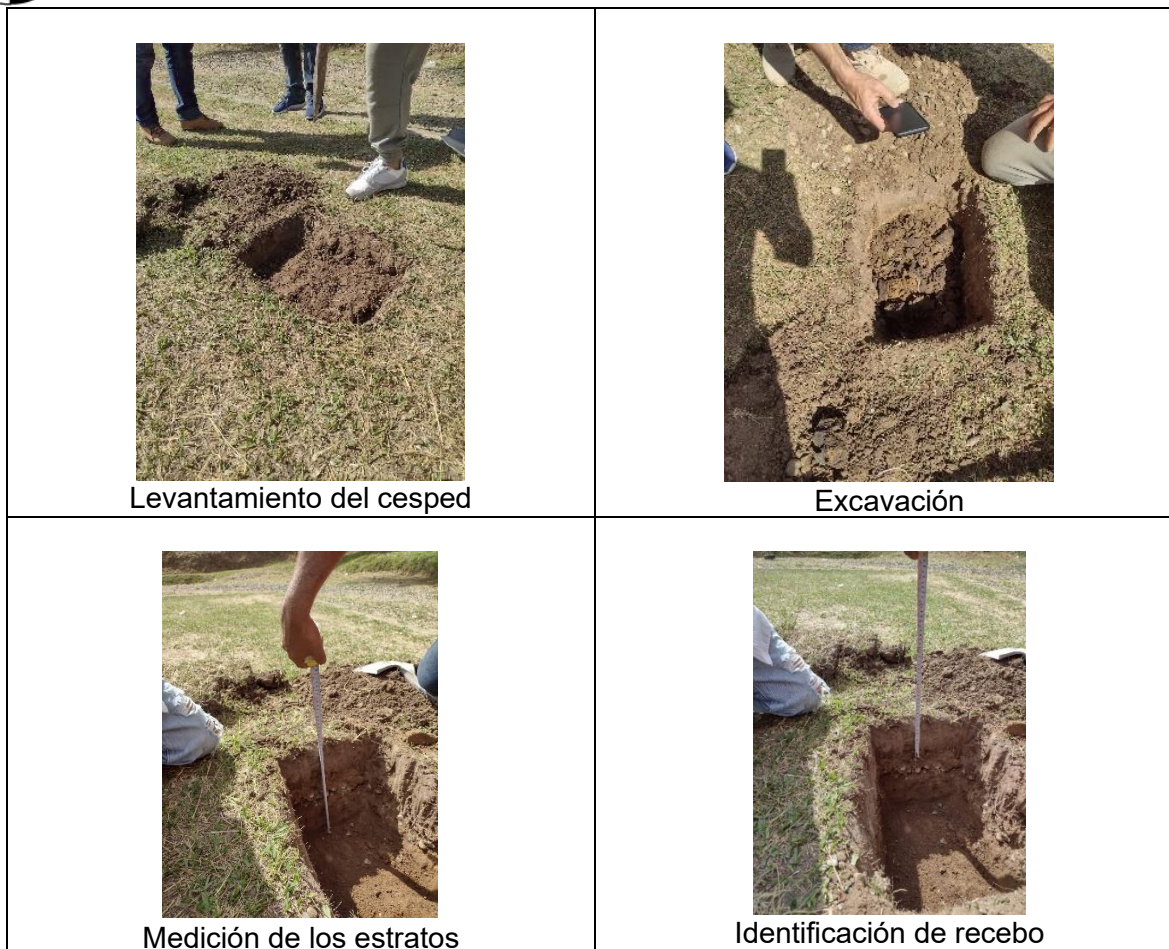
Figura 7.

La prueba se realiza mediante una perforación con presencia de césped, ubicada en la parte sur oriental de la cancha, la intervención consiste en abrir una excavación con un área aproximada 70 cm de largo por 30 cm de ancho, se procede a excavar hasta una profundidad aproximada de 40 cm, caracterizando los siguientes estratos:

- Presencia de césped
- Capa superior de 14 cm (Arena vegetal).
- Capa de grava 10 cm (Gravilla entre 3/8" a 1 1/2").
- Se evidenció presencia de recebo con un espesor de 10 cm.

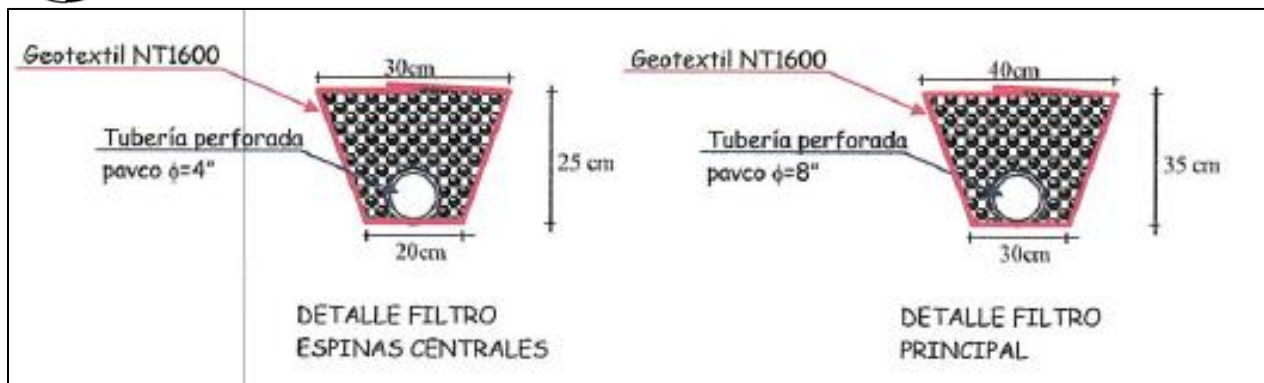
- Tubería central perforada de diámetro de 8”.
- Tubería de filtros perpendiculares perforada de diámetro de 4”.
- Cobertura de la tubería con gravilla redonda con tamiz #4.
- Encapsulamiento de la gravilla en geotextil no tejido NT1600.

Los filtros se deben contruir como se indica en la Figura 9.

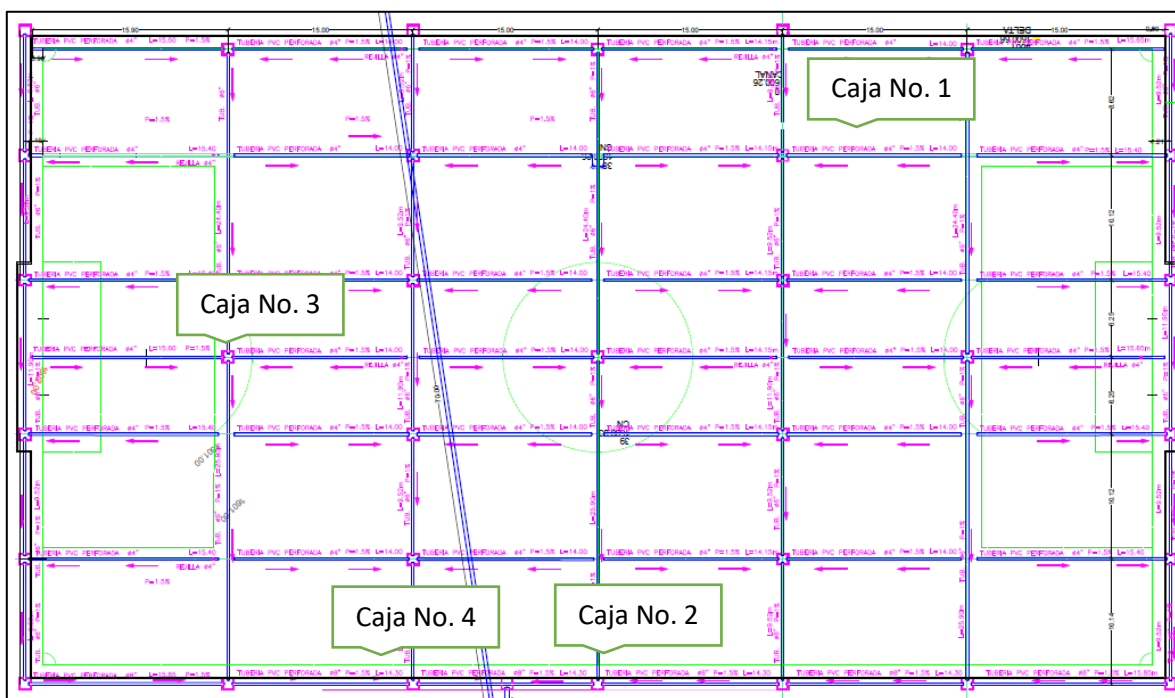
Figura 10.

Vista en planta de la construcción, ubicación de los filtros y verificación del funcionamiento de las cajas de inspección, figura 10.

El sistema de drenaje subterráneo para evacuar los excesos de aguas lluvias por problemas de infiltración del campo de fútbol, está constituido por 33 cajas colectoras que al mismo tiempo funciona como inspección, para verificar el funcionamiento del sistema de drenaje.

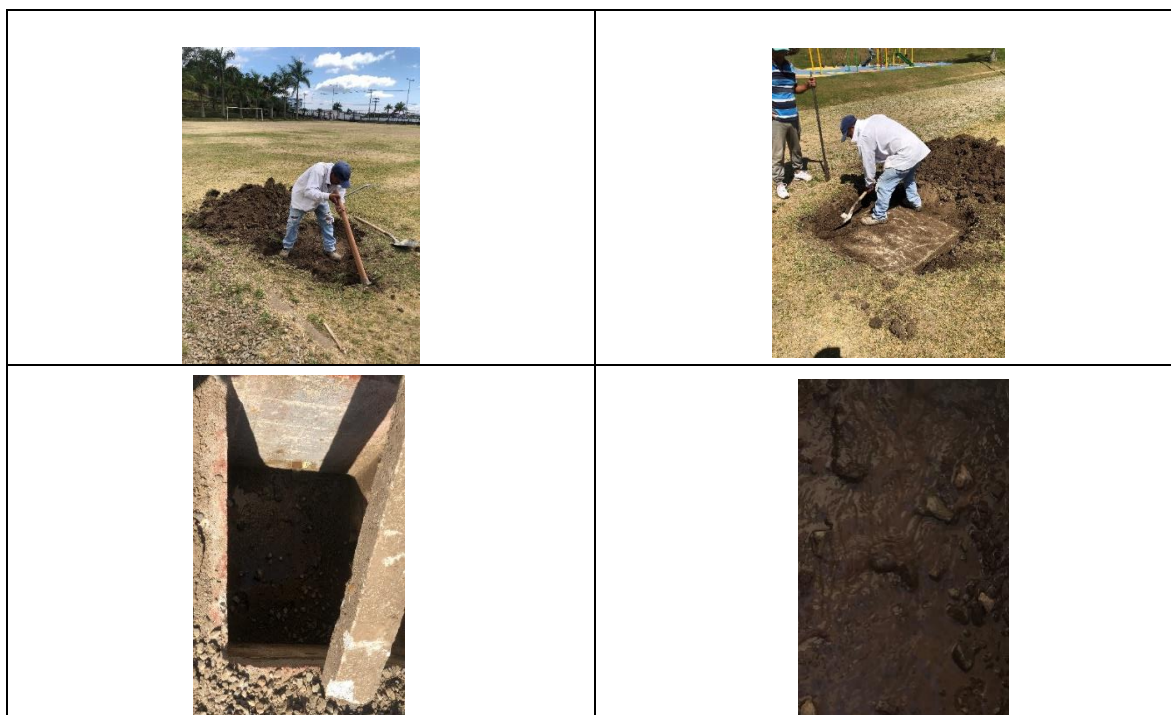
Ubicada en el sector sur oriental del campo deportivo, con secciones de 1 m x 1 m de área y profundidad de 0.7 m, con presencia de una entrada de agua por un tubo de PVC con diámetro de 4" y una batea de mayor profundidad con salida de 8".

La caja tiene presencia de limos livianos que indican escurrimientos superficiales, de igual manera las paredes por donde descarga el agua están marcadas con un color (amarillo), diferente al del concreto indicando que existió un caudal de agua en la superficie, Figura 11.

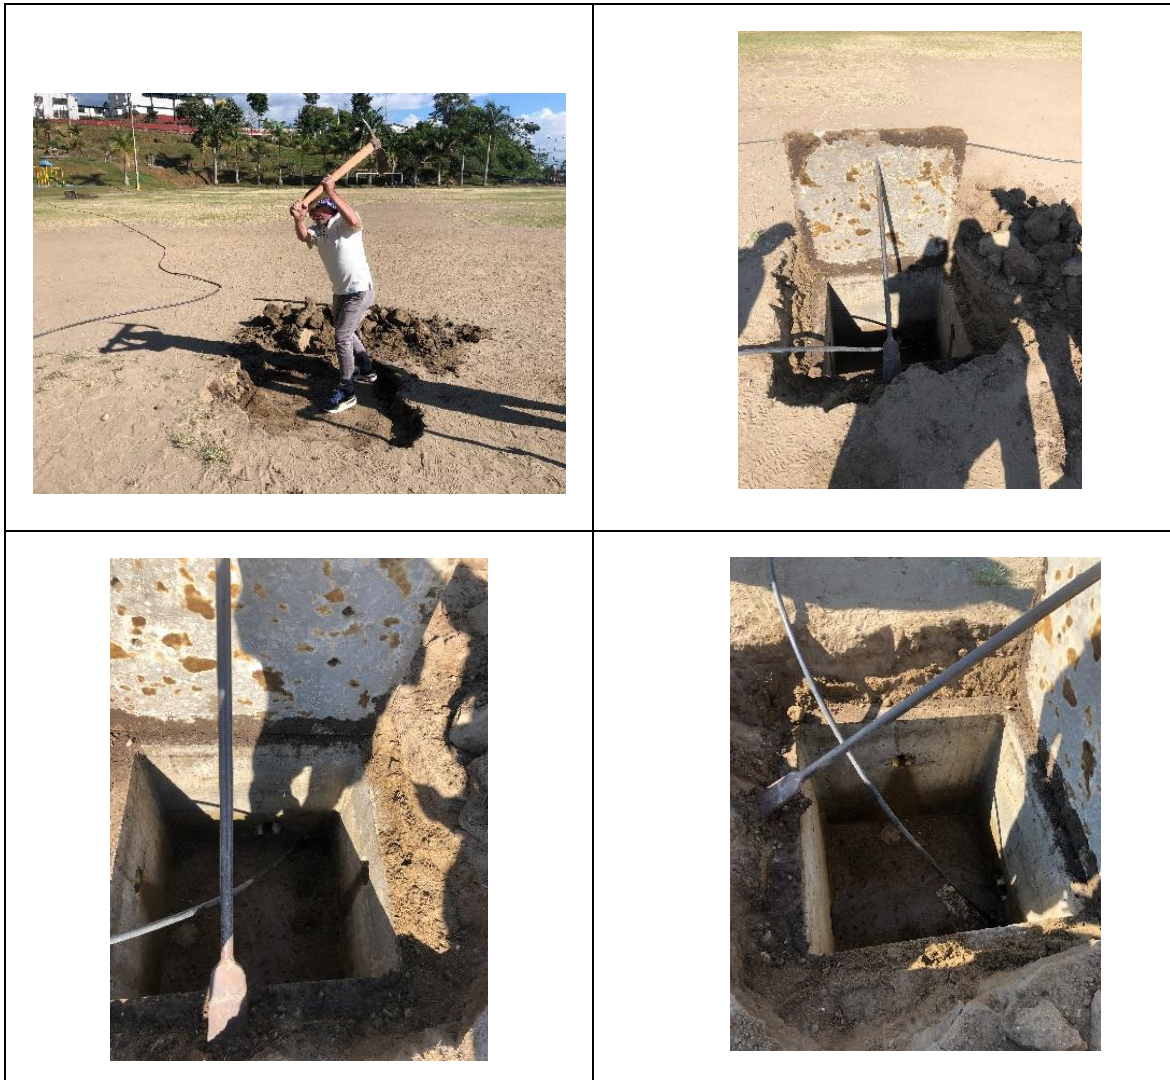
Ubicada en el sector norte a 15 metros del borde de la portería. El lugar se encuentra totalmente desprovisto de cobertura vegetal, con secciones de 1 m x 1 m de área y profundidad de 0.7 m, con presencia de una entrada de agua por un tubo de PVC con diámetro de 4" y una batea de mayor profundidad con salida de 8".

La caja tiene presencia de limos livianos y material granular medio que indican escurrimientos superficiales, de igual manera las paredes por donde descarga el agua están marcadas con un color (amarillo), diferente al del concreto, indicando que existió un caudal de agua en la superficie, Figura 12.

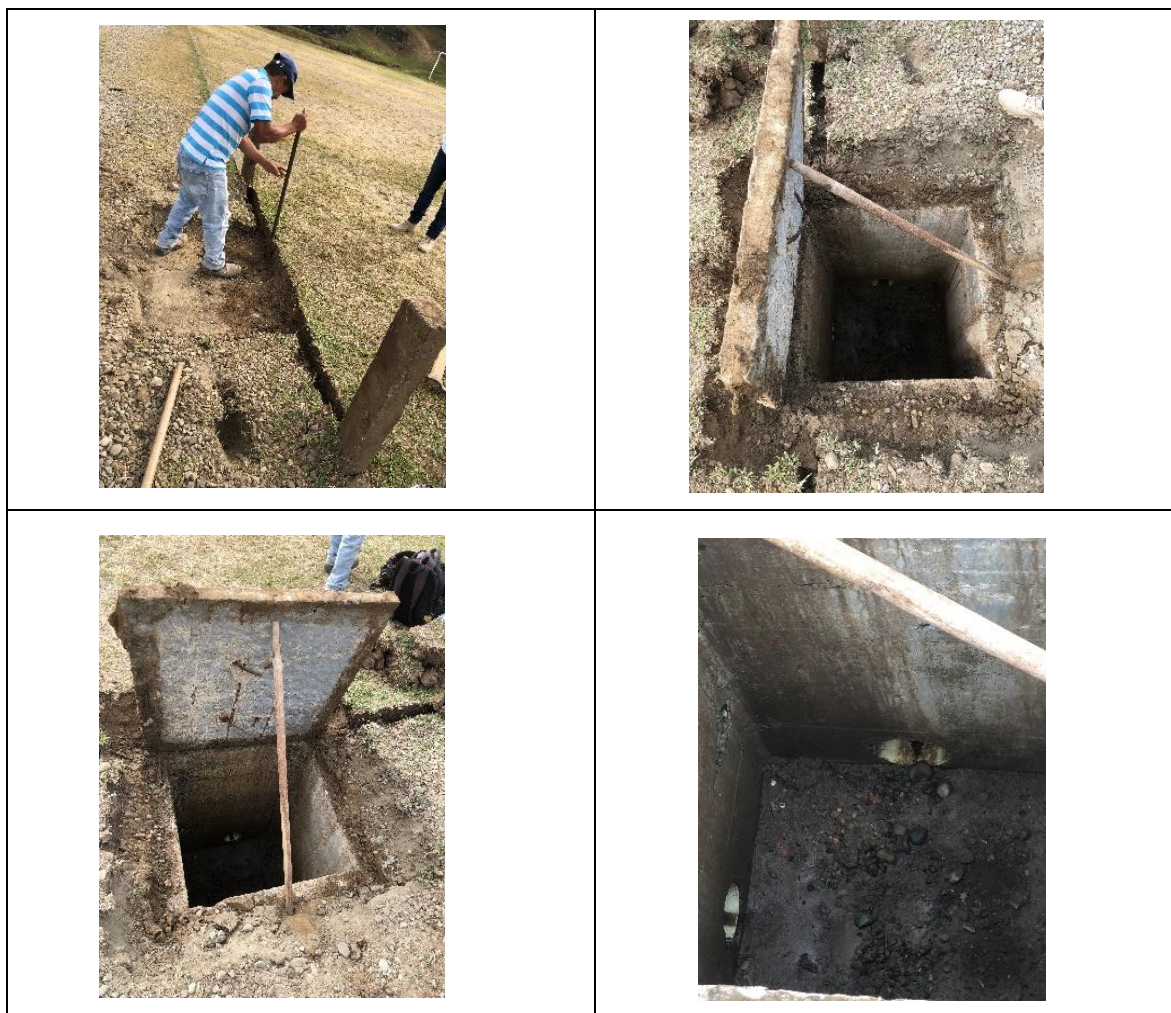
Ubicada en el eje de la mitad de la cancha, lado occidente paralelo a la pista de atletismo, el lugar se encuentra totalmente cubierto por triturado petreo de  $\frac{3}{4}$ " , con secciones de 1 m x 1 m de área y profundidad de 1,3 m , con presencia de una entrada de agua por un tubo de PVC con diametro de 8" y una batea de mayor profundidad con salida de 8". Ésta caja maneja tubería con condiciones de colectores.

La caja tiene presencia de limos livianos y material granular medio que indican escurrimientos superficiales, de igual manera las paredes por donde descarga el agua están marcadas con un color (amarillo), diferente al del concreto, indicando que existió un caudal de agua. Durante el proceso de observación se logra identificar pequeñas láminas superficiales de agua en el fondo de la estructura de la superficie. Figura 13.

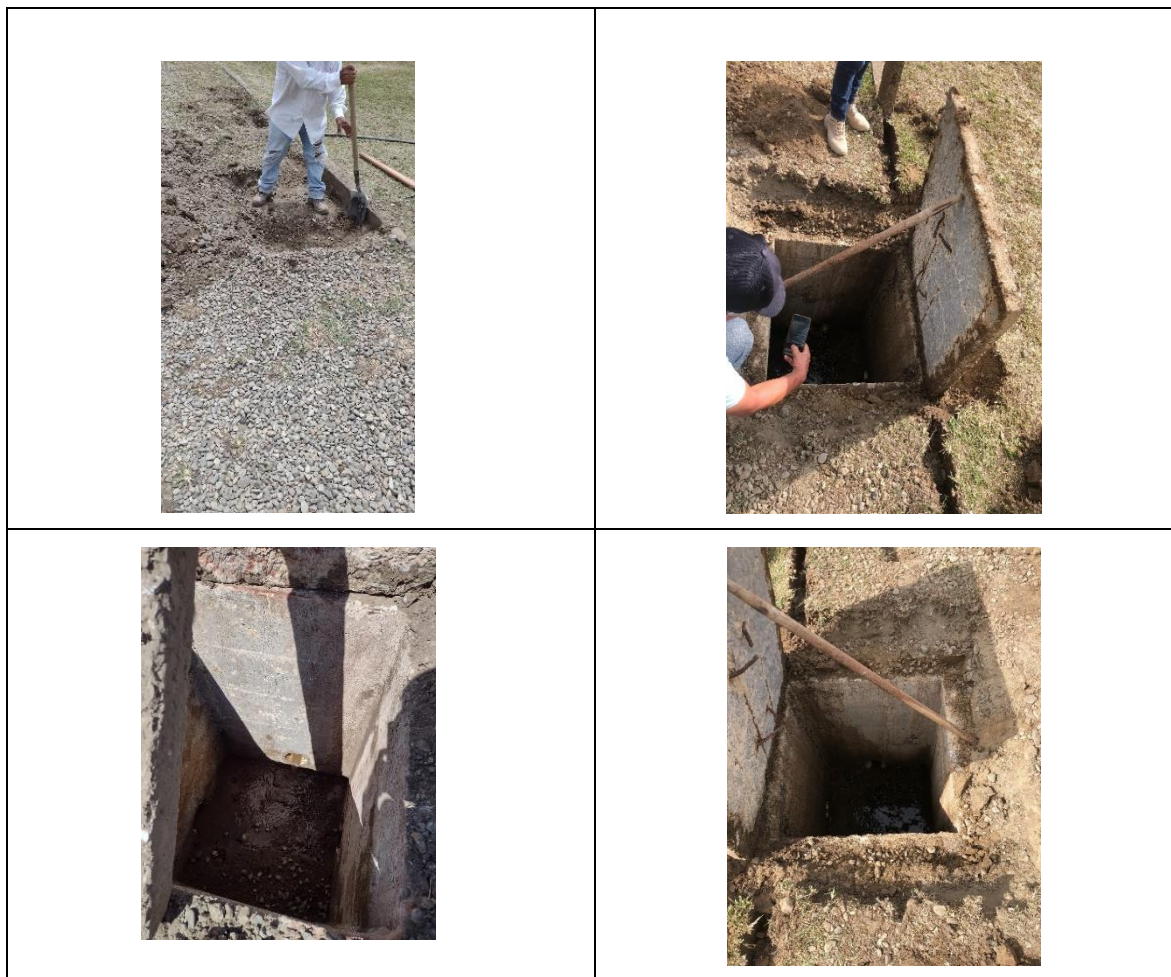
Ubicada al nor occidente, 15 metros del eje de la cancha paralela a la pista de atletismo. El lugar se encuentra totalmente cubierto por triturado petreo de  $\frac{3}{4}$ " , con secciones de 1 m x 1 m de área y profundidad de 1,3 m, con presencia de una entrada de agua por un tubo de PVC con diámetro de 8" y una batea de mayor profundidad con salida de 8", esta caja maneja tubería con condiciones de colectores.

La caja tiene presencia de limos livianos y material granular medio, que indican escurrimientos superficiales. De igual manera las paredes por donde descarga el agua, están marcadas con un color (amarillo), indicando que existió un caudal de agua. Durante el proceso de observación se logra identificar pequeñas láminas superficiales de agua en el fondo de la estructura de la superficie, Figura 14.

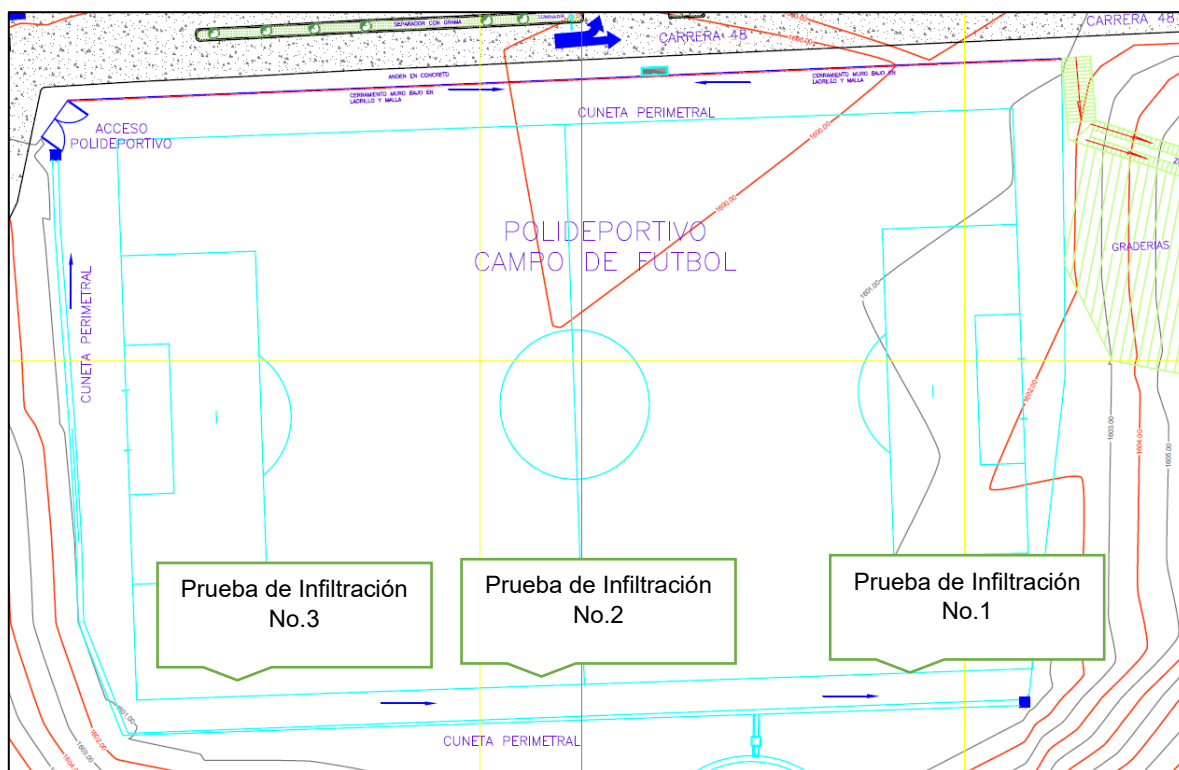
Dentro de las actividades programadas en el desarrollo de la visita se realizan 3 pruebas de infiltración en el campo deportivo con un cilindro metálico de las siguientes dimensiones:

Ubicación de las tomas de infiltración Figura 15.

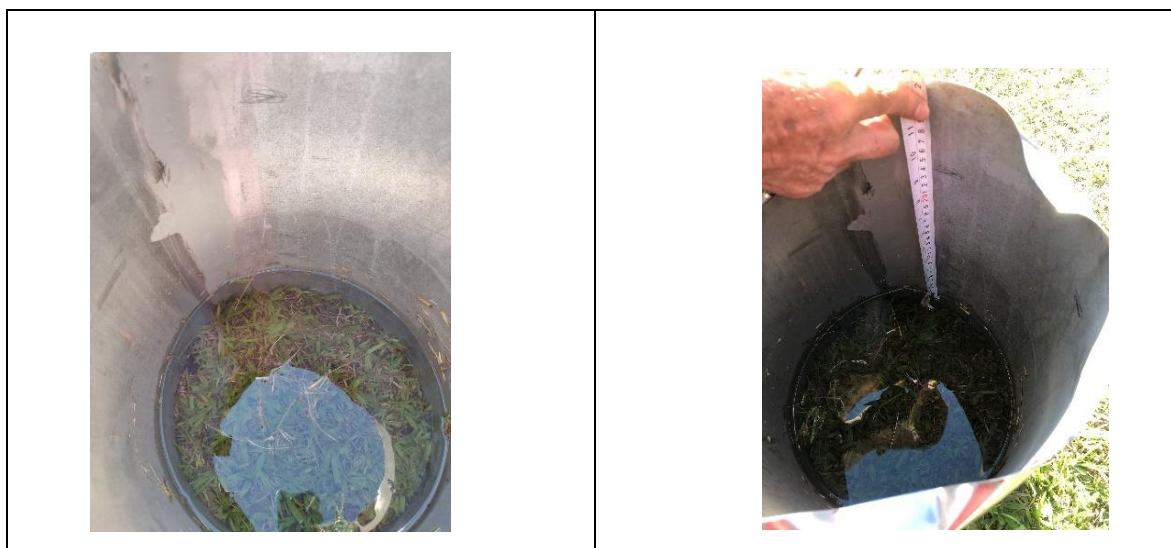
Ubicación de la prueba lado nor oriental de la cancha. Se instala el cilindro sobre un superficie del suelo con presencia de cobertura vegetal y materia orgánica, se introduce aproximadamente 4 centímetros de la razante de la superficie para evitar fugas de agua.

- Lectura No. 1: 6 cm /10 minutos
- Lectura No. 2: 3 cm /20 minutos.

Los resultados de infiltración – percolación de esta prueba se consideran bajos; resultados que se pueden ver afectados por factores como mantenimiento del escenario sin realizar limpieza, adicionalmente el sector de la prueba es afectado por el descole de unas tuberías de agua lluvia, generando capas de sedimentación de materiales laminares como arcillas y limos que afectan la permeabilidad del suelo. Figura 16.

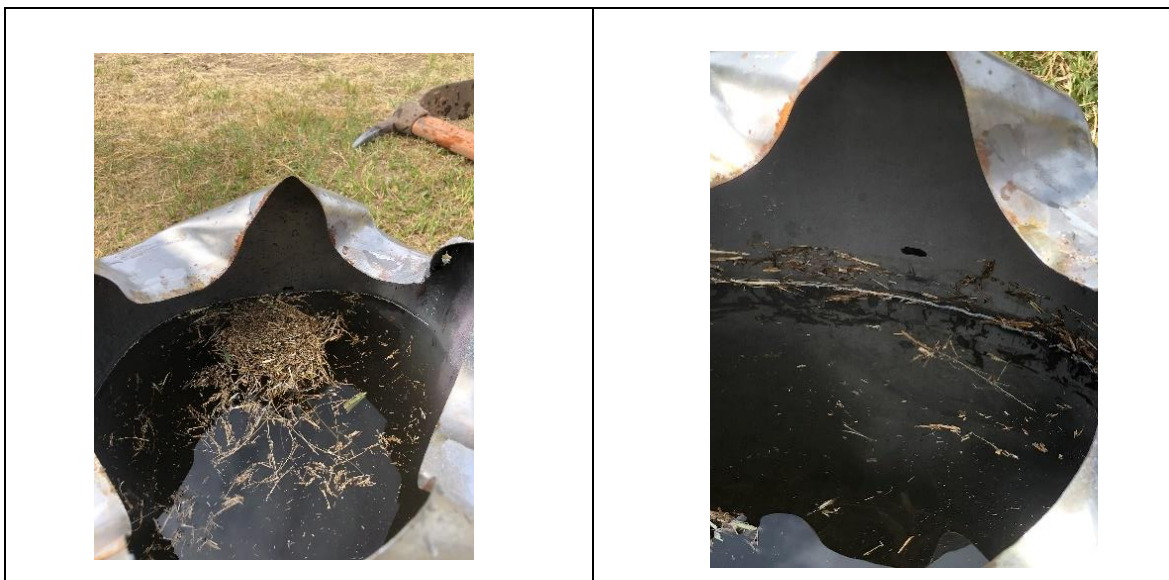
Figura 17

- Lectura No.1: 2.5 cm /10 minutos
- Lectura No. 2 1.0 cm /20 minutos.

Los resultados de infiltración – percolación de esta prueba se consideran bajos; resultados que se pueden ver afectados por factores como mantenimiento del escenario sin realizar limpieza, adicionalmente el sector de la prueba es afectado por el descole de unas tuberías de agua lluvia, generando capas de sedimentación de materiales laminares como arcillas y limos que afectan la permeabilidad del suelo. Figura 17.

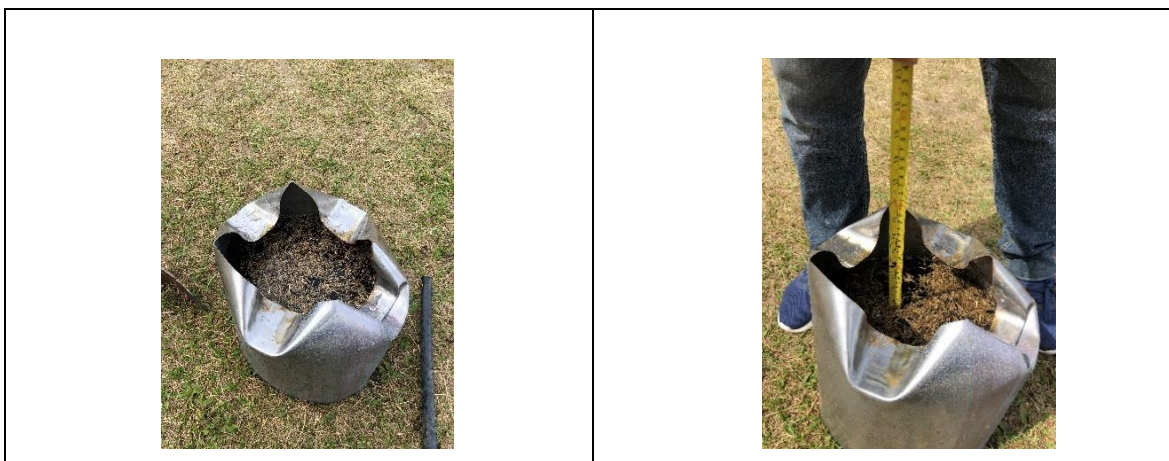
Figura 18

- Lectura No. 1: 2.5 cm /10 minutos
- Lectura No. 2: 1.5 cm /20 minutos.

Los resultados de infiltración – percolación de esta prueba se consideran bajos, resultados que se pueden ver afectados por factores como mantenimiento del escenario sin realizar limpieza y adicionalmente el sector de la prueba es afectado por el descole de unas tuberías de agua lluvia, generando capas de sedimentación de materiales laminares como arcillas y limos que afectan la permeabilidad del suelo. Figura 18.

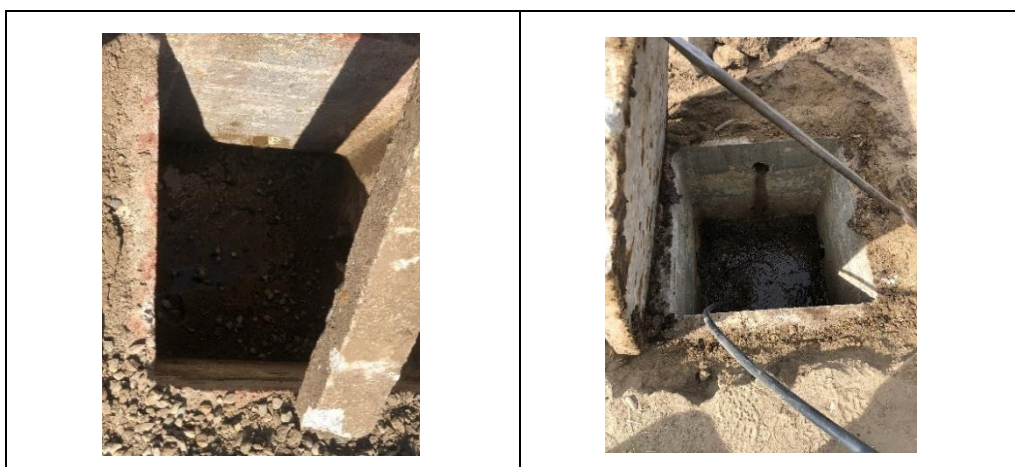
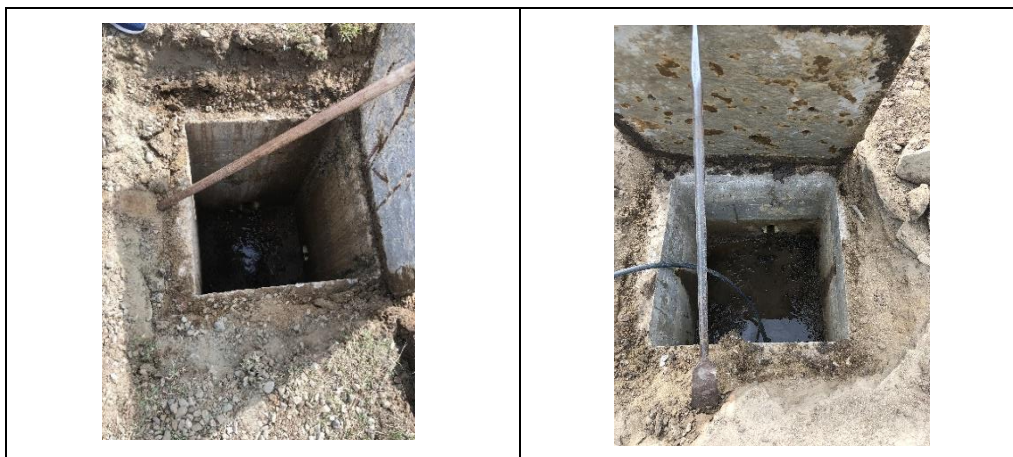
1. De las treinta y tres (33) cajas observadas en el plano, se tomó una muestra de cuatro (4) pruebas por el campo de fútbol, donde se observó la construcción de éstas de acuerdo con las dimensiones establecidas en el presupuesto con los parámetros establecidos en el proyecto.
2. Se realiza prueba de conducción de agua y conexión de la tubería del filtro, aplicando agua con una manguera a las diferentes cajas destapadas, evidenciando presencia de flujo laminar de agua en las diferentes cajas y donde éstas evacúan a la tubería colectora principal (cajas 3 y 4), la cual descarga en la tubería principal de la vía para aguas lluvias, Figura 19.
