**Ref: 00021/2020 AB Compañía de Seguros y Ref. Allianz 91871515**  
**Póliza 022091721**

En atención al análisis técnico remitido en su comunicado del 28 de mayo de 2021 en relación con la indemnización de los daños causados por el incendio presentado en el predio ubicado en la Carrera 12 No. 14 – 23 en Florencia, Allianz Seguros S.A se ve precisada a ratificar la cifra presentada, de conformidad con las siguientes consideraciones y fundamentos.

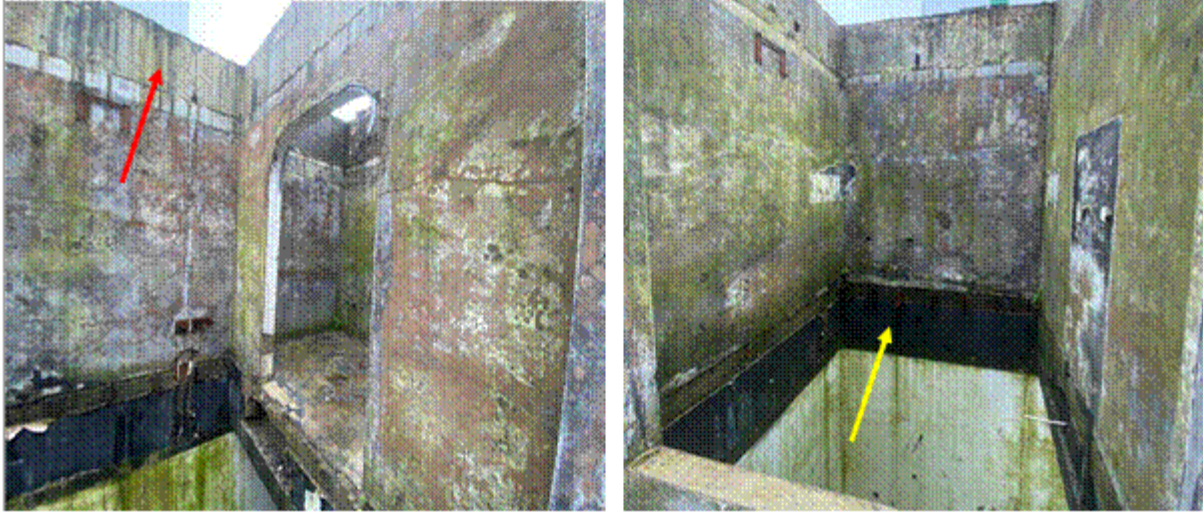
##### **1.6 DEMOLICION VIGA EN CONCRETO**

Según se evidencia en las fotografías suministradas por el asegurado, para demoler los muros del segundo nivel no es necesario demoler las vigas entre el primer y segundo nivel del predio (ver lo señalado con la flecha amarilla en la fotografía). Con respecto a la parte superior de los muros del segundo nivel, los mismos no tienen vigas (ver lo señalado con la flecha roja en la fotografía).

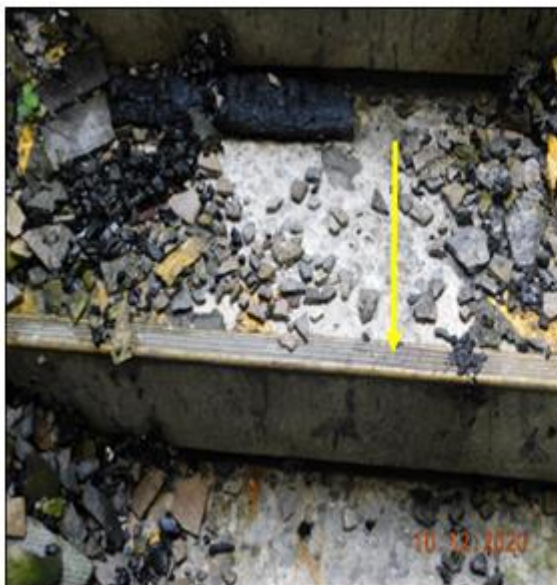
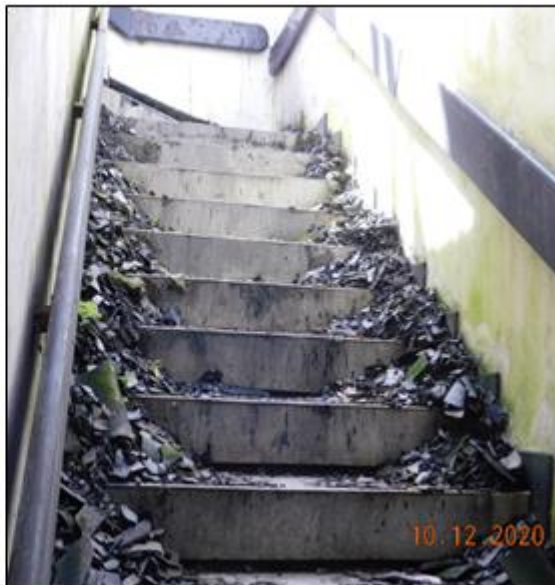
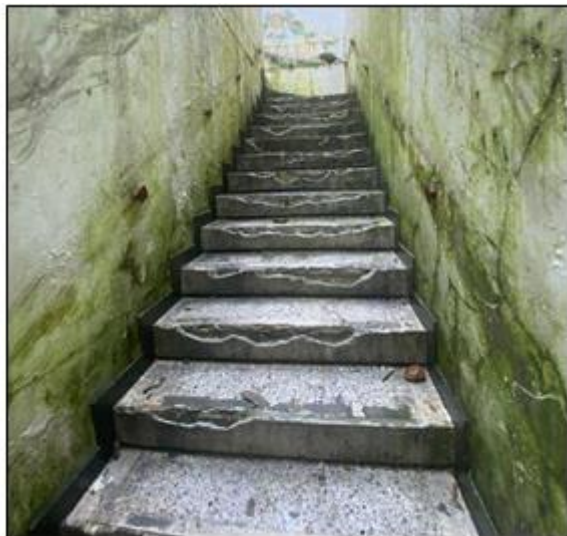
## **ESCALERA**

Como se muestra en las siguientes fotografías, las escaleras no resultaron afectadas por el incendio, solo se amerita remoción de escombros y limpieza. Los pirlanes no estaban afectados, por lo tanto, no era necesario removerlos. Los daños que se observan en las fotografías suministradas por el asegurado, no son imputables al siniestro. Por lo tanto, no reconocemos el reclamo del asegurado, sólo se amerita limpieza y remoción de escombros.

En la fotografía inferior izquierda, mostramos las afectaciones de la escalera posterior a la limpieza y retiro de escombros (Fotografía suministrada por el asegurado), estas afectaciones no son atribuibles al siniestro, toda vez que, durante nuestra primera inspección, no se observaron estos daños en las escaleras, tal como se muestra en las imágenes superiores.
