SIDERIESGOS, S.A.S
Ajustadores de Pérdidas

REPORTE INTERMEDIO N° 1
Para uso exclusivo y confidencial de la Aseguradora

Asegurado:	Gemma Straub Cadena CC: 26.617.181
Dirección del Siniestro:	Carrera 12 # 14 – 23. Florencia, Caquetá.
Actividad del Aseg.:	Oficina en arrendamiento
Intermediario de Seguros:	Ersarf Seguros y CIA LTDA
Póliza N°:	MiPyme N° 022091721-0
Cobertura:	<i>Bienes asegurados: Edificio: COP 1.300.000.000,00. Cobertura: Incendio y/o rayo o sus efectos inmediatos como calor y humo. Deducible: 5% de la pérdida \$ 690.000,00. Vigencia del seguro: Desde 00:00 horas del 12/05/2020 hasta las 24:00 horas del 11/05/2021. Importes expresados en PESO COLOMBIANO.</i>
Siniestro:	Incendio en edificación
Fecha del siniestro:	15 de junio de 2020
Fecha aviso a la Cía. de Seg.:	17 de junio de 2020
Fecha aviso a Sideriesgos:	01 de diciembre de 2020
Fecha de inspección:	10 de diciembre de 2020 (a solicitud del asegurado)
Fecha de segunda inspección:	06 de enero de 2021
Nueva Reserva:	COP. 462.217.021,35 (Neto del Deducible)

1. - Introducción

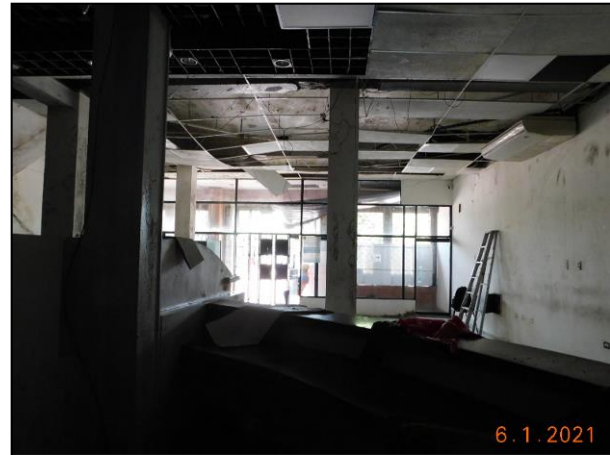
En las fotografías, mostramos las afectaciones evidenciadas en la recepción del primer nivel del predio siniestrado.

1. *El piso con acabado en baldosín de granito pulido, no presenta manchas, decoloraciones, cambios de volumen, fisuras, grietas o dilataciones.*
2. *En el primer nivel: Los muros presuntamente elaborados en mampostería, con acabado en estuco y pintura, no presenta decoloraciones, manchas, fisuras, pandeos, cambios de volumen o desprendimientos, las manchas que se observan son de moho y presencia de humedad.*

5. *El cielo raso presenta deterioro producto de presencia de agua.*
6. *En la sección de madera se evidencia fisuraciones presuntamente producida por sobreesfuerzos en la capa superior, puesto que, presenta eflorescencias y manchas orgánicas producto de la exposición de la cara superior a la intemperie.*

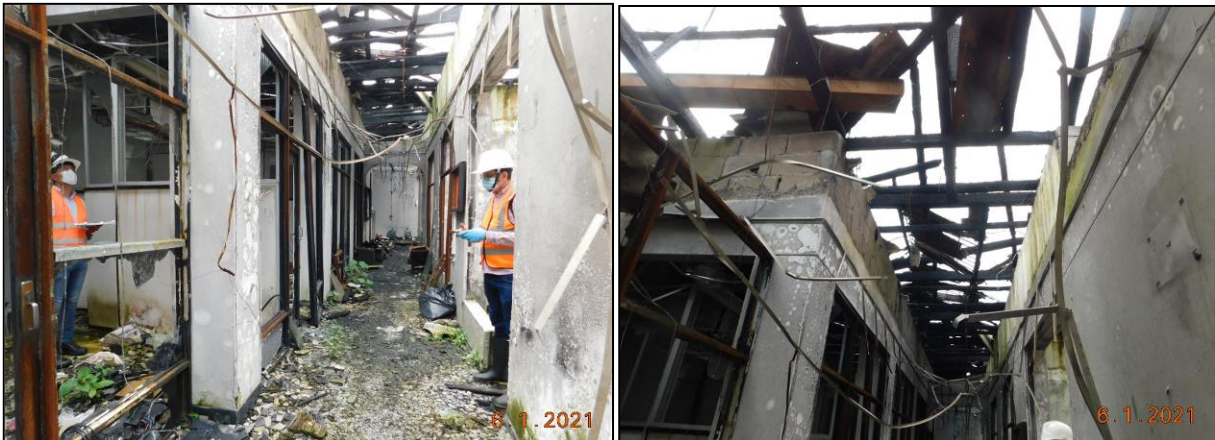
En las fotografías, mostramos las afectaciones evidencias en la parte posterior del segundo nivel del predio siniestrado.

Por otra parte, las afectaciones en el segundo piso de la edificación son considerables, ya que la estructura que soportaba el techo (cubierta) colapsó y el fuego adicionalmente afectó pisos, muros, puertas, instalaciones eléctricas y de aires acondicionados, cielo raso, divisiones de oficinas, etc. Los daños aquí evidenciados son por fuego, radiación térmica, agua de extinción de incendio, lluvias y sol. Notamos que lo referente a paredes (mampostería) divisiones de oficinas (carpintería de madera y metal) con ventanas internas de vidrio, corresponden a mejoras locativas que posiblemente fueron ejecutadas por el arrendatario, por lo que le hemos solicitado al asegurado esta relación, a fin de excluir las reparaciones de estas partidas de la pérdida correspondiente a este siniestro. A la fecha estamos a la espera de que el asegurado aclare y soporte con la documentación solicitada las mejoras locativas realizadas por Servaf (arrendatario) al predio siniestrado.

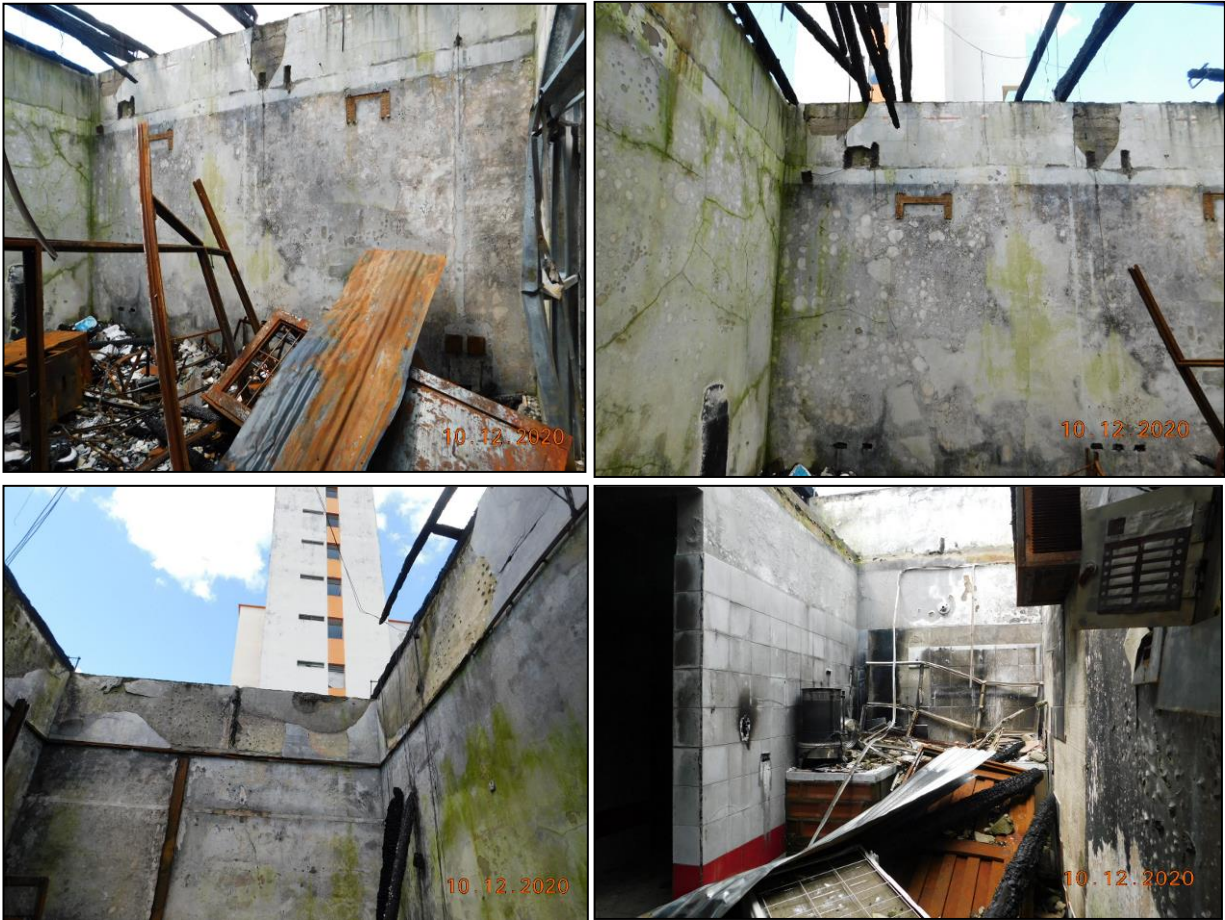
No obstante, mantenemos nuestra opinión preliminar que, según lo observado en nuestra primera inspección del segundo nivel del inmueble asegurado, de acuerdo a las evidencias físicas, pareciera que el fuego se propagó de arriba hacia abajo, consumiendo y colapsando los materiales como madera, fibrocemento, vigas, entre otros, pero sin afectar de manera considerable la pared que separa el predio asegurado del local vecino, inclusive no se observaron grietas en la misma ni deformación de los materiales que la conforman (ladrillos) por fuego o radicación térmica, los daños se evidencian en el pañetado y pintura por el fuego y posterior choque térmico con el agua de extinción.

En las imágenes superiores, mostramos la pared que colinda con el predio vecino “Todo a mil y algo más”.

Debido al tiempo transcurrido desde la ocurrencia de este incendio, no resulta viable poder tomar muestras para determinar si el origen del incendio se debió a la presencia de algún acelerante (hidrocarburo).

En nuestra opinión y de acuerdo a las evidencias físicas encontradas en los predios asegurados, no vemos señales que indiquen o sugieran que el origen del incendio se corresponda a la presencia de algún hidrocarburo, o de algún factor humano activo, por lo que podemos descartar esta causa como origen del incendio. No obstante, vemos como un posible foco de incendio el área donde estaba el rack con el servidor, DVR y demás equipos electrónicos del arrendatario, sin embargo, no podemos señalar si este foco sea porque cayó material (como madera) del techo ardiendo y generó fuego en esta zona. Como mencionamos desafortunadamente, no es posible tomar muestras para analizar los elementos que ardieron en esta zona y su origen.
